RESTAURACIÓN DE LA CASA DE LA DEMANDADERA MONASTERIO CISTERCIENSE DE SAN BERNARDO

PROYECTO DE EJECUCIÓN DE EMERGENCIA
REPARACIÓN DE CUBIERTAS
MONASTERIO CISTERCIENSE DE SAN BERNARDO EN ALCALÁ DE HENARES

Alcalá de Henares, julio de 2011

INFORME
RESTAURACIÓN DE LA CASA DE LA DEMANDADERA
MONASTERIO CISTERCIENSE DE SAN BERNARDO EN ALCALÁ DE HENARES

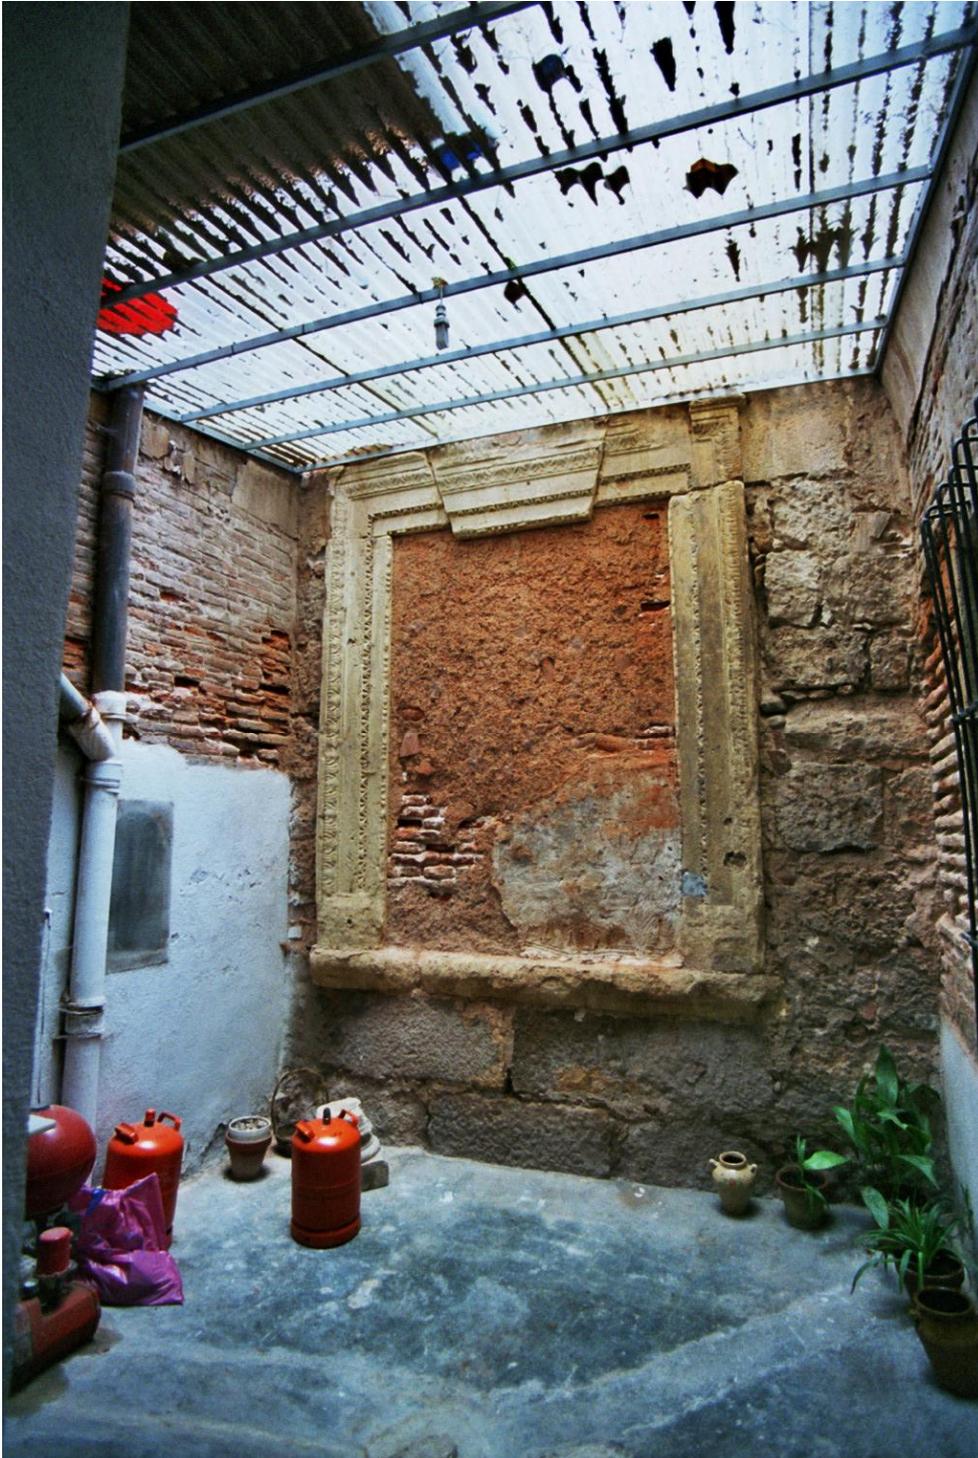
Planta baja del patio, con una de las ventanas originarias del Palacio Arzobispal, actualmente tabicada.

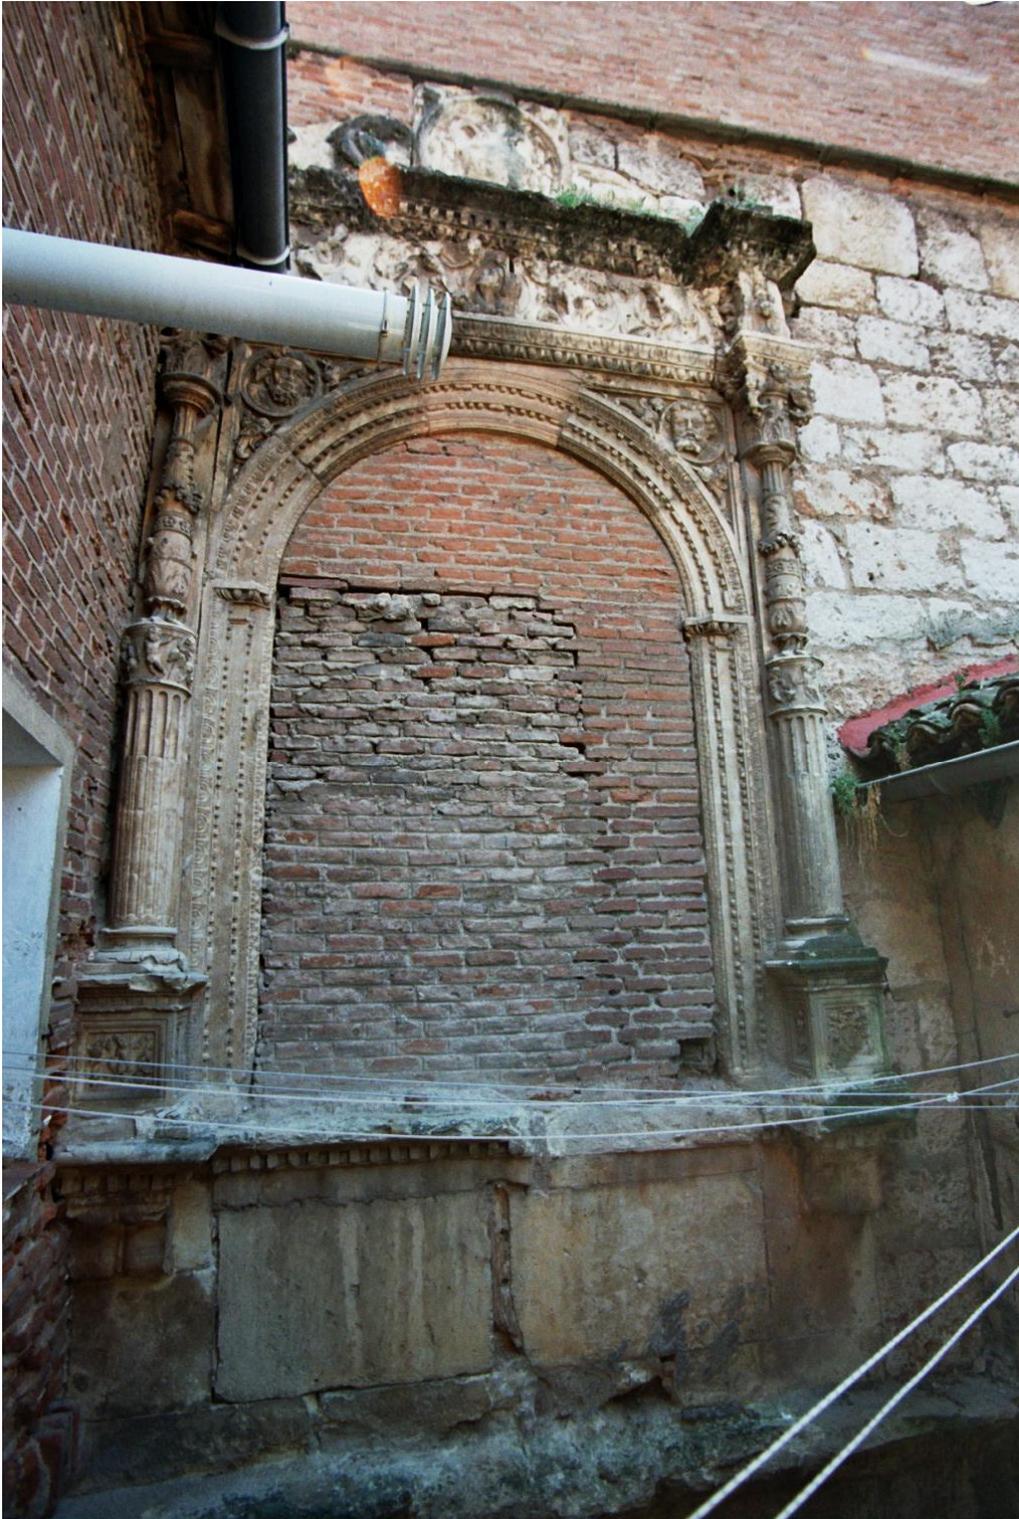
Planta alta del patio, con la ventana plateresca. Vista general y detalles (en la página siguiente).

Se realizarán prioritariamente las actuaciones necesarias para permitir la correcta valoración de la ventana plateresca. Se demolerán las crujías oeste y norte de la planta superior del claustro, añadidas recientemente, para liberar la vista de la fachada. Se eliminarán el resto de añadidos: cubierta del patio en planta baja y aseo, con objeto de permitir una correcta lectura histórica de los espacios. Análisis de las fábricas para determinar posibles adiciones al proyecto original. En particular, análisis de la escalera de acceso a planta primera desde planta baja.

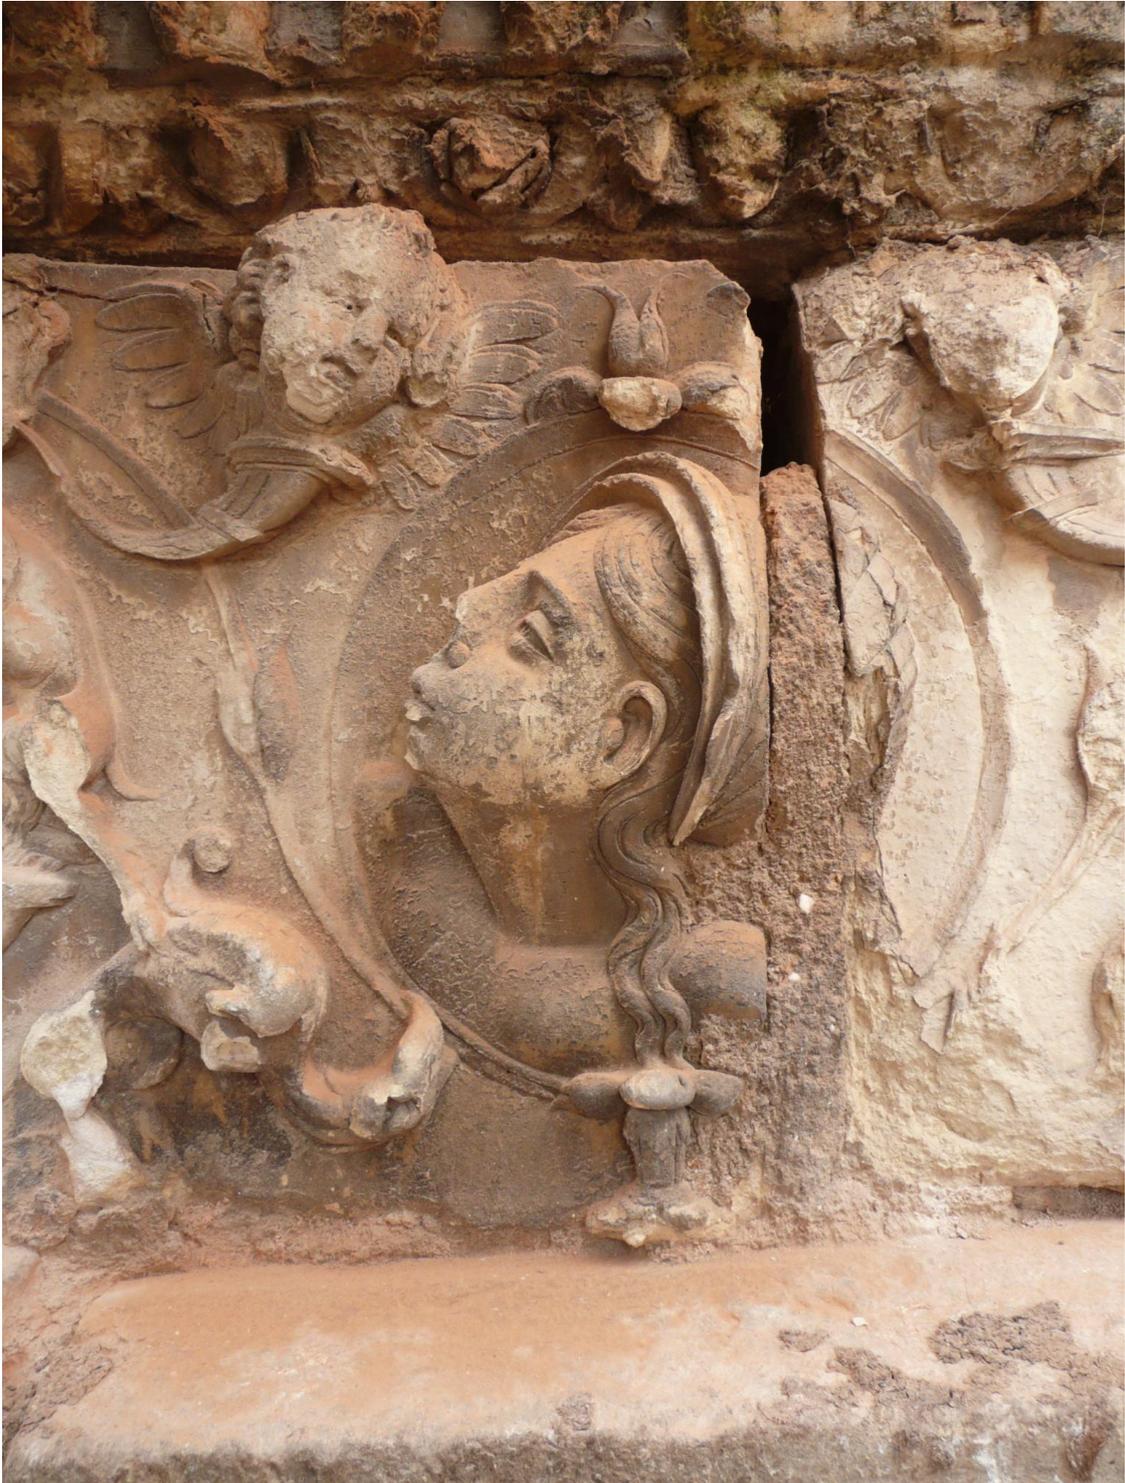
Estado inicial de la ventana plateresca.

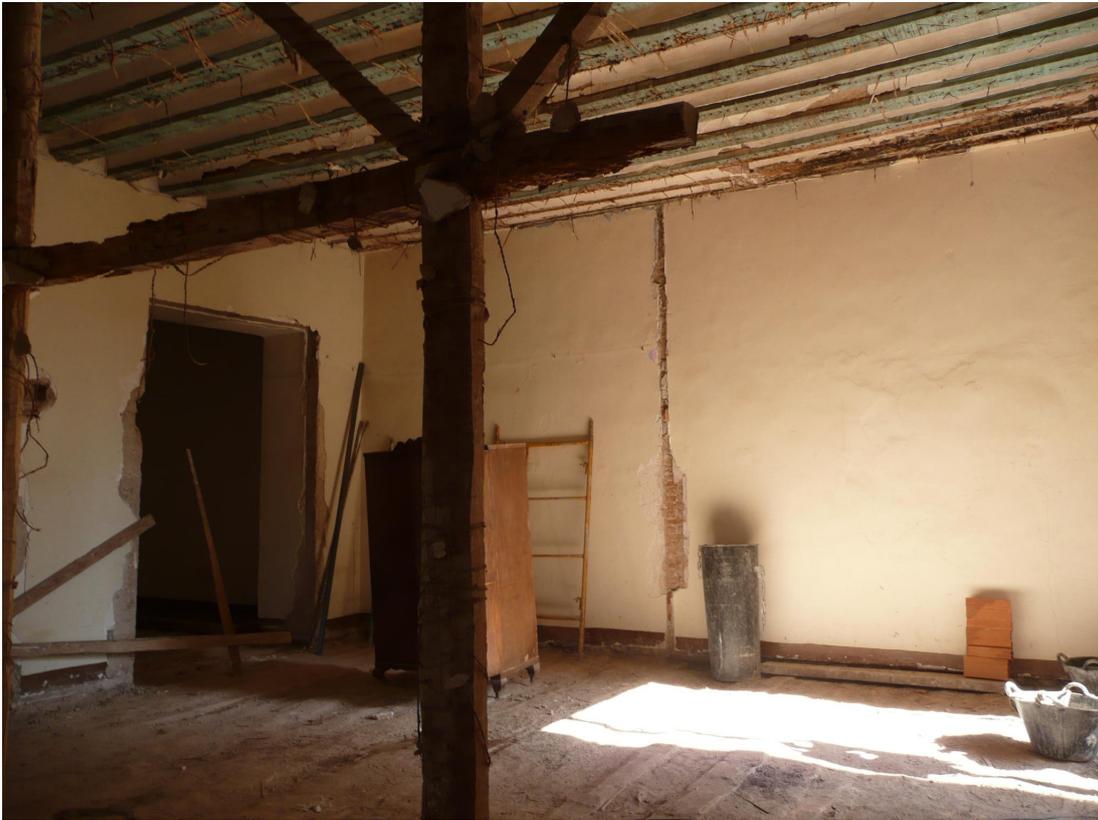
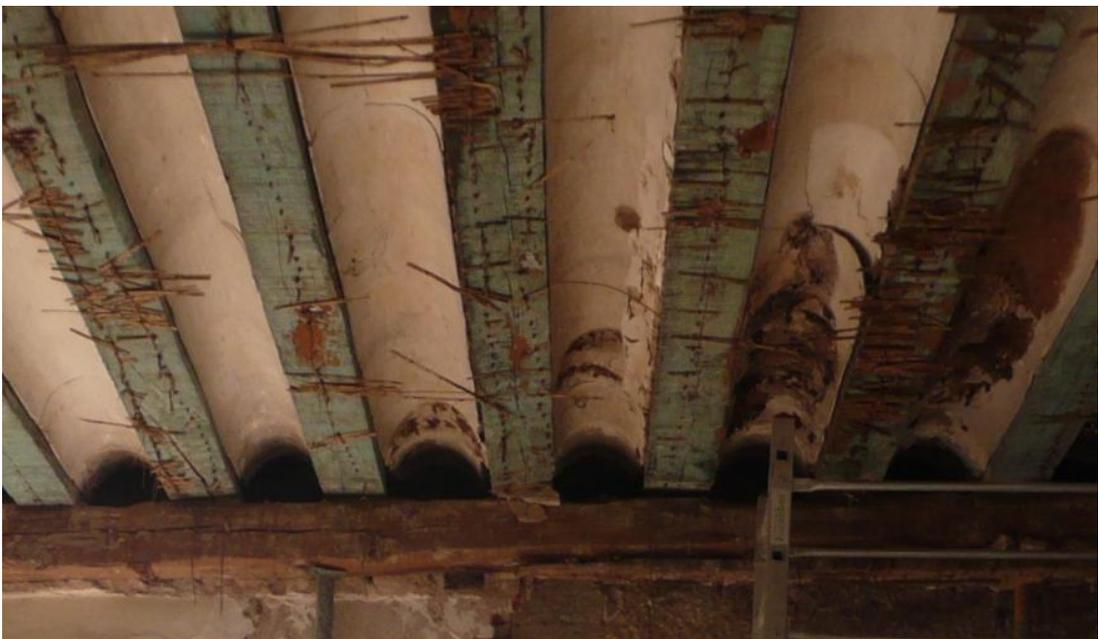
Desmontaje de revestimientos (falsos techos) y tabiquerías para comprobar el estado de las estructuras. Planta segunda.

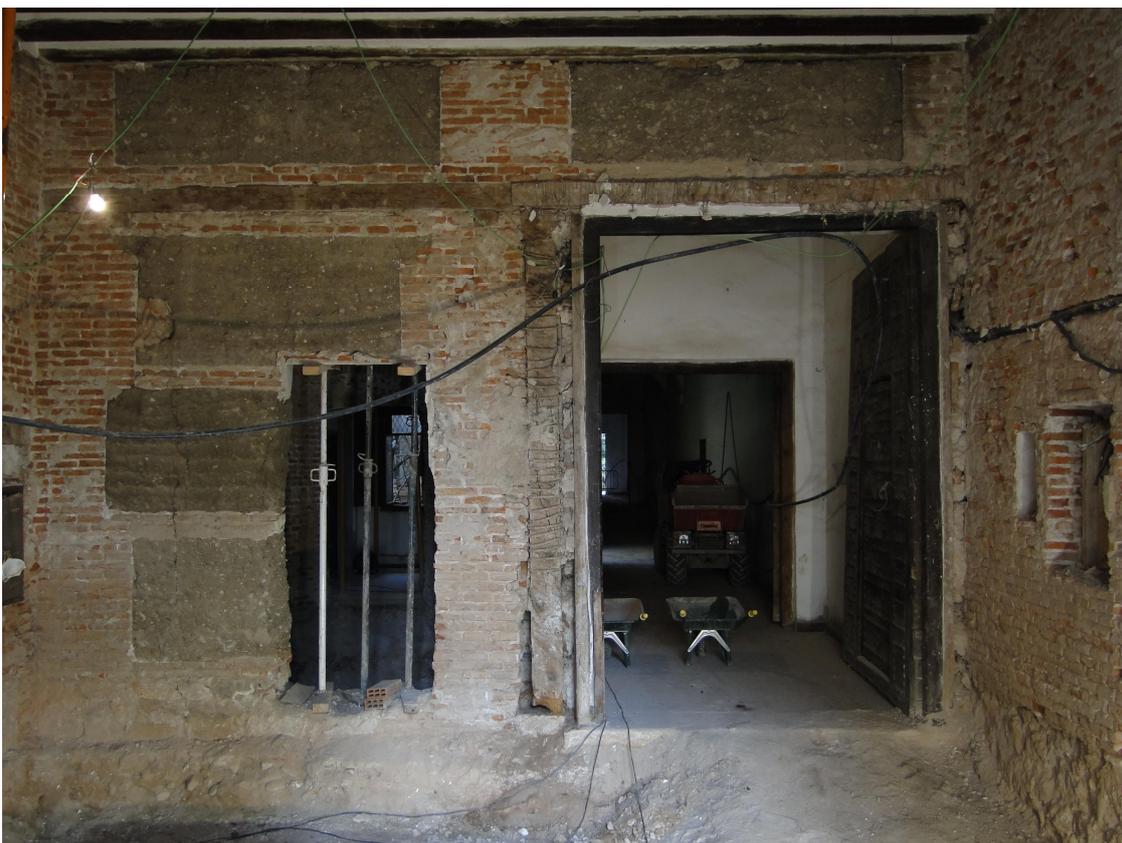
A la derecha la Puerta Reglar. A la izquierda, el hueco abierto en el muro para el acceso al espacio utilizado como locutorio. Se puede comprobar la ausencia de cargadero en un hueco abierto sin tener en consideración las características constructivas del muro. No así la puerta reglar, que tiene un cargadero continuo y un pie derecho de refuerzo.

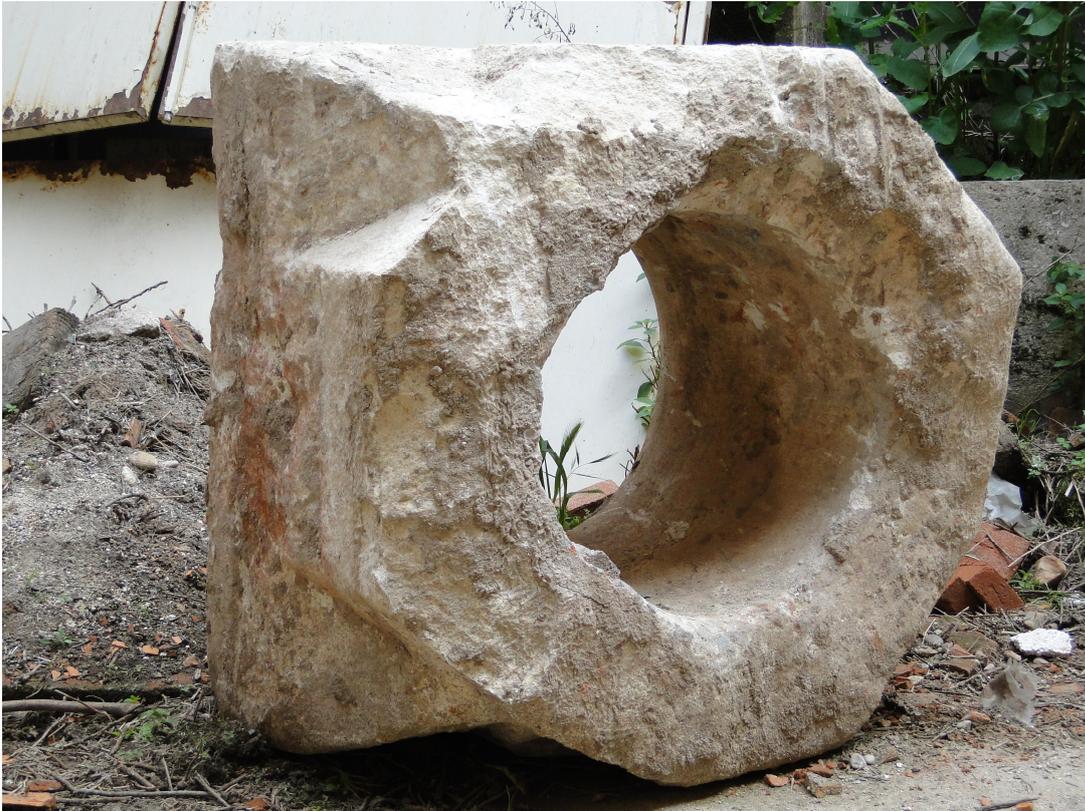
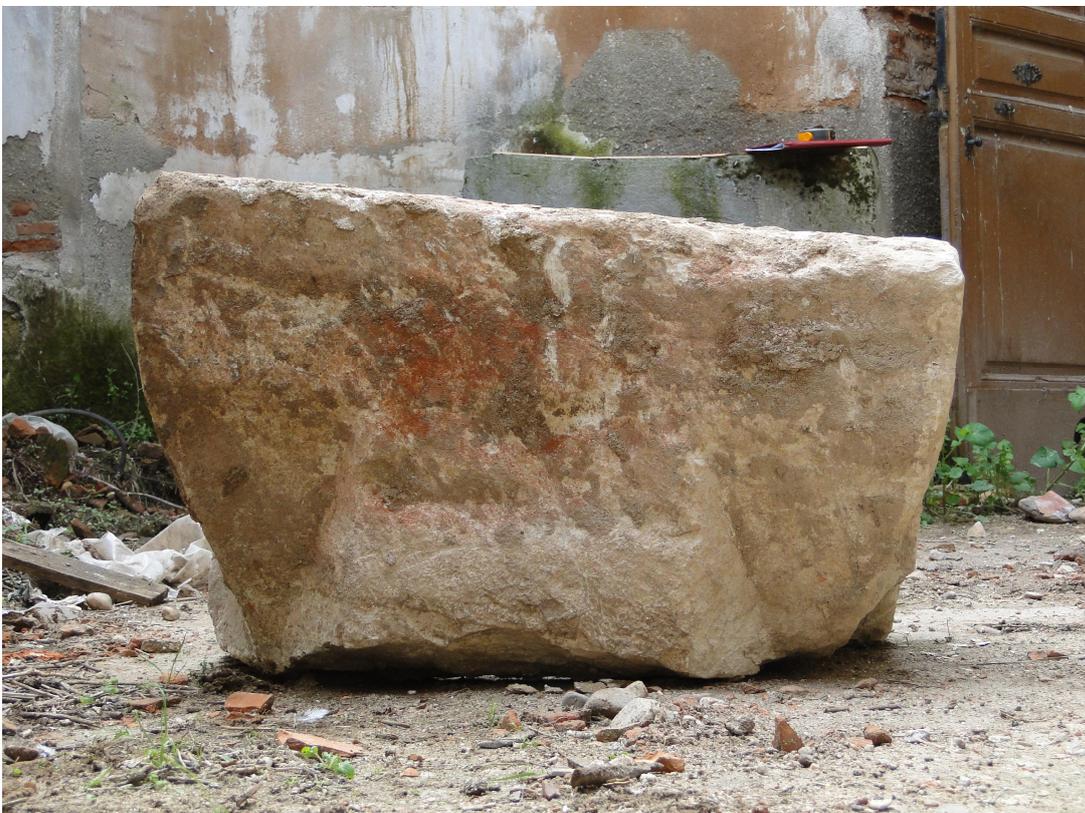
Brocal del pozo aparecido en la sala lateral del patio.

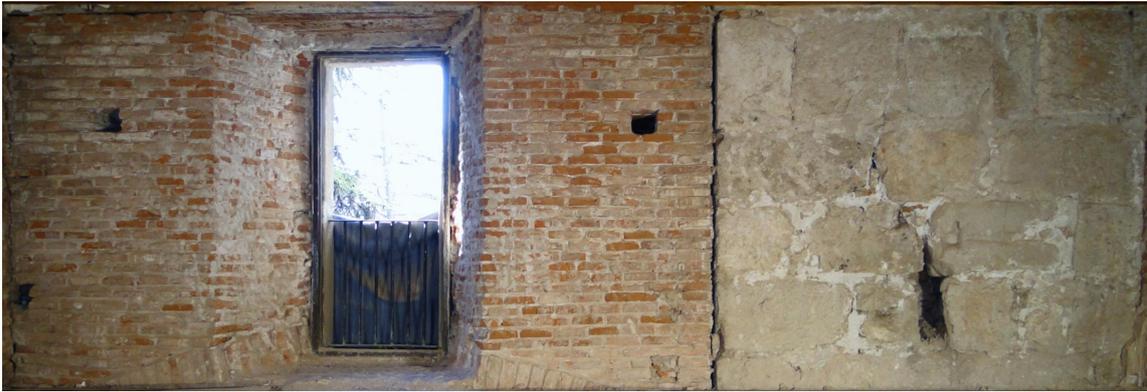
Paramento sur de la planta primera. A la derecha, parte del muro del Palacio Arzobispal, formado por sillares de Complutum, y con una abertura que está pendiente de interpretación, pero que podría ser una tronera de un torreón.

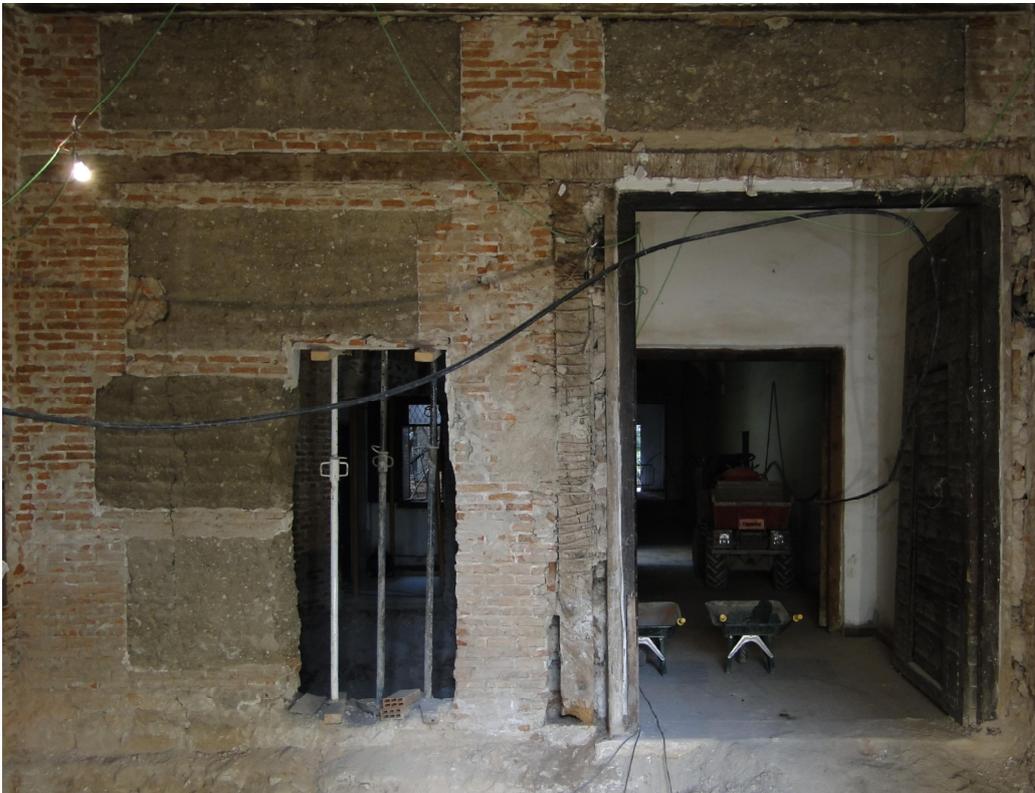
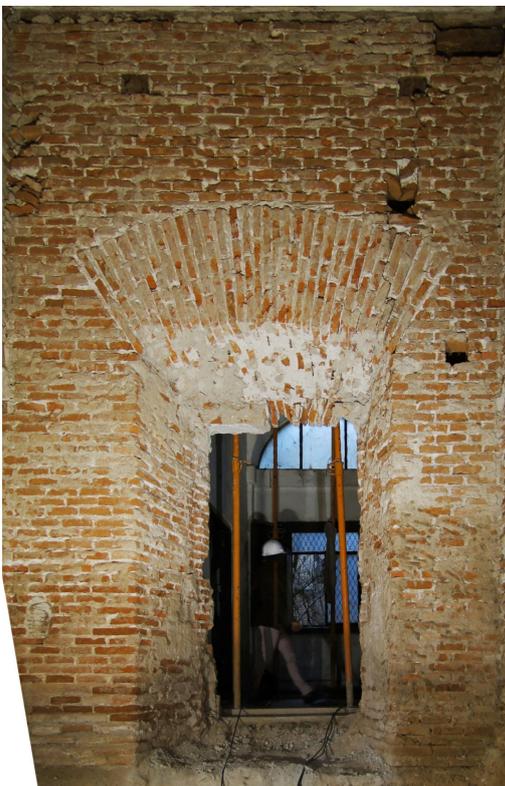
Paramento norte del zaguán de entrada. A la izquierda, la puerta de entrada al espacio utilizado como locutorio, que se puede comprobar no es original. Debajo, el hueco abierto en ese mismo espacio hacia el interior del Monasterio.
