AUDITORÍA DE CALIDAD DEL SERVICIO DE LIMPIEZA DE LOS
HOSPITALES DEL HENARES, INFANTA CRISTINA, INFANTA
LEONOR, INFANTA SOFIA, DEL SURESTE, DEL TAJO Y PUERTA
DE HIERRO DE MAJADAHONDA

NºEXPEDIENTE: P.A. SER-37/2018-AE

ABRIL 2019

HOSPITAL UNIVERSITARIO DEL HENARES

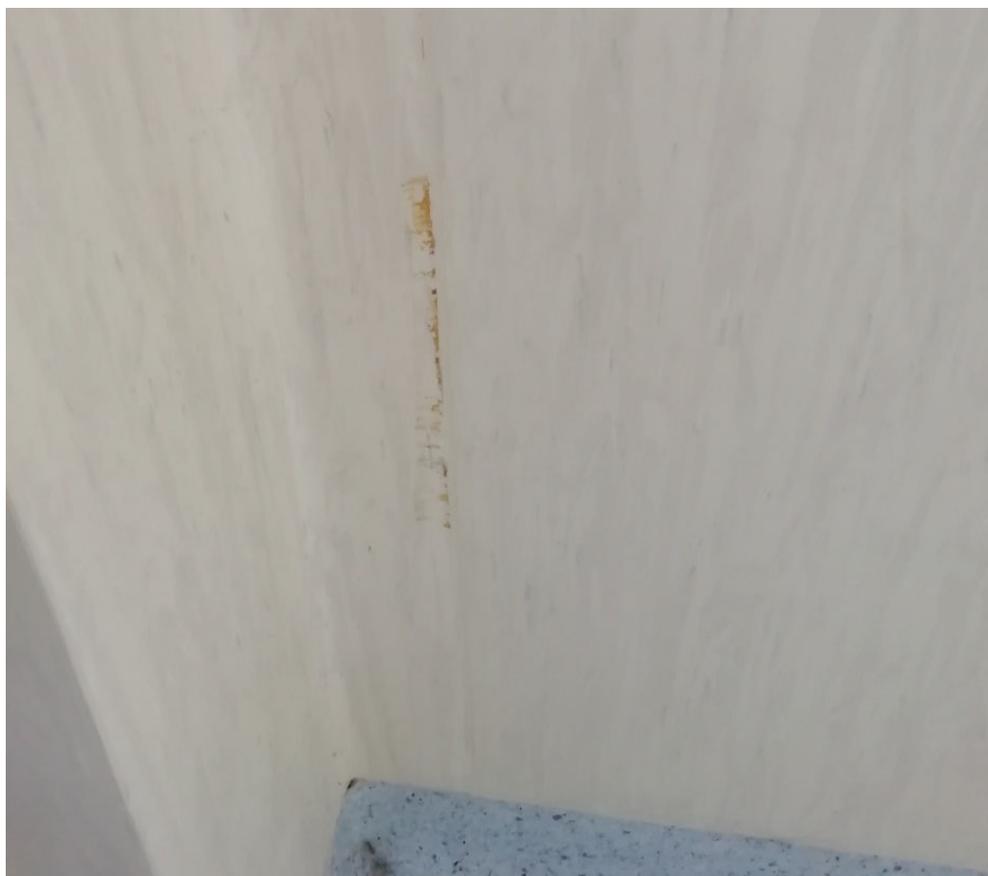
INCUBADORA 2

- Paredes y techos están libres de marcas causadas por los muebles, equipos o usuarios del hospital: en el momento de la auditoría se observan manchas en la pared. MEDIA

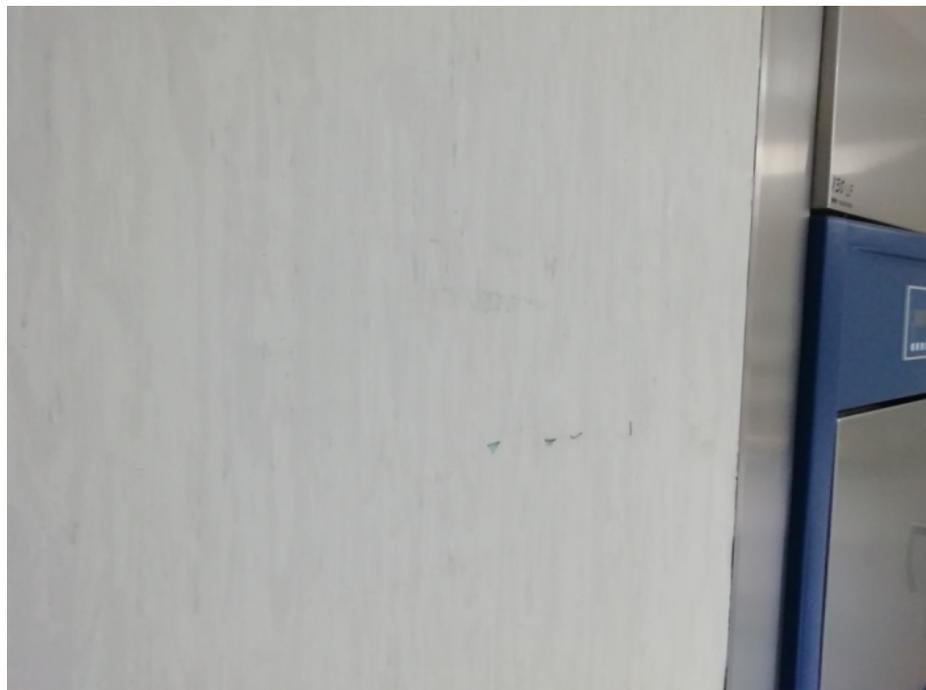
ZONA ESTÉRIL

- Paredes y techos están libres de marcas causadas por los muebles, equipos o usuarios del hospital: en el momento de la auditoría se observan manchas en la pared. MEDIA

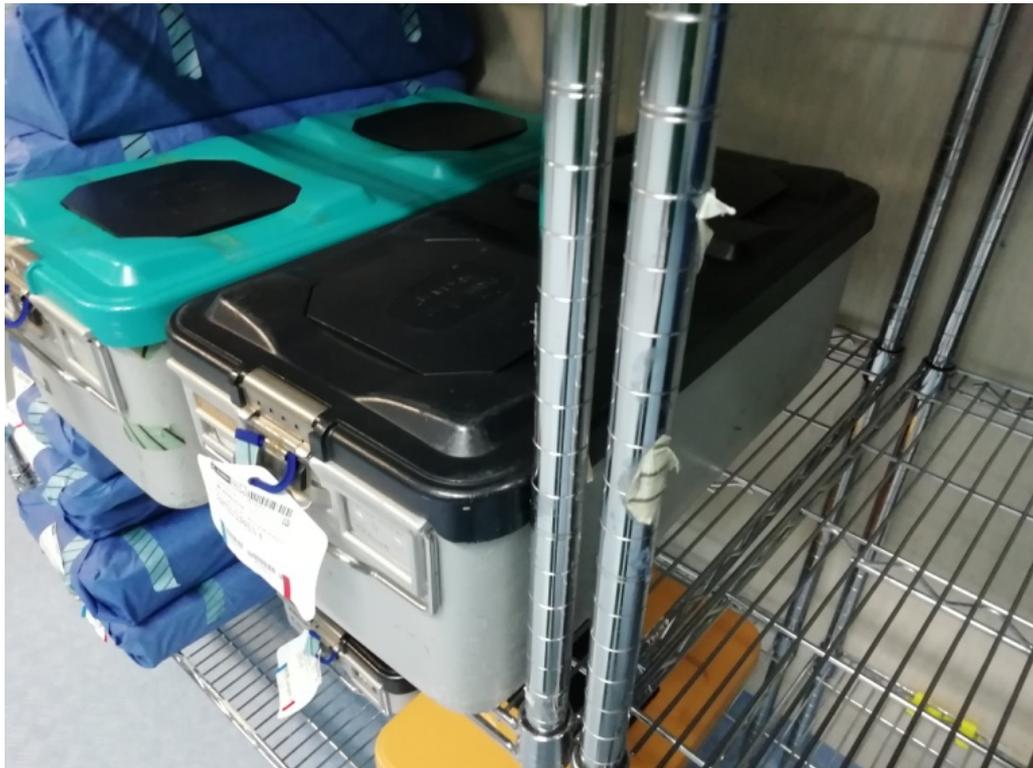
RECEPCIÓN MATERIAL SUCIO

- Cinta adhesiva en estanterías: en el momento de la auditoría existen restos de cinta adhesiva en los barrotes de la estantería. MEDIA

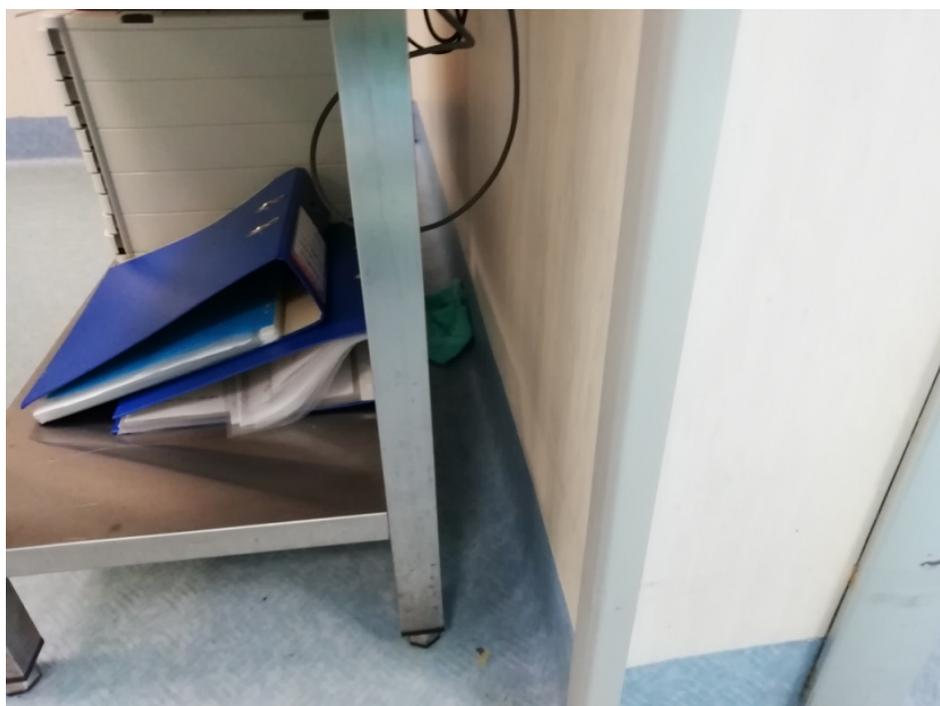
- El mobiliario ligero está limpio de manchas, tierra, polvo, marcas de dedos y vertidos: en el momento de la auditoría se observa suciedad en las patas de una mesa. MEDIA

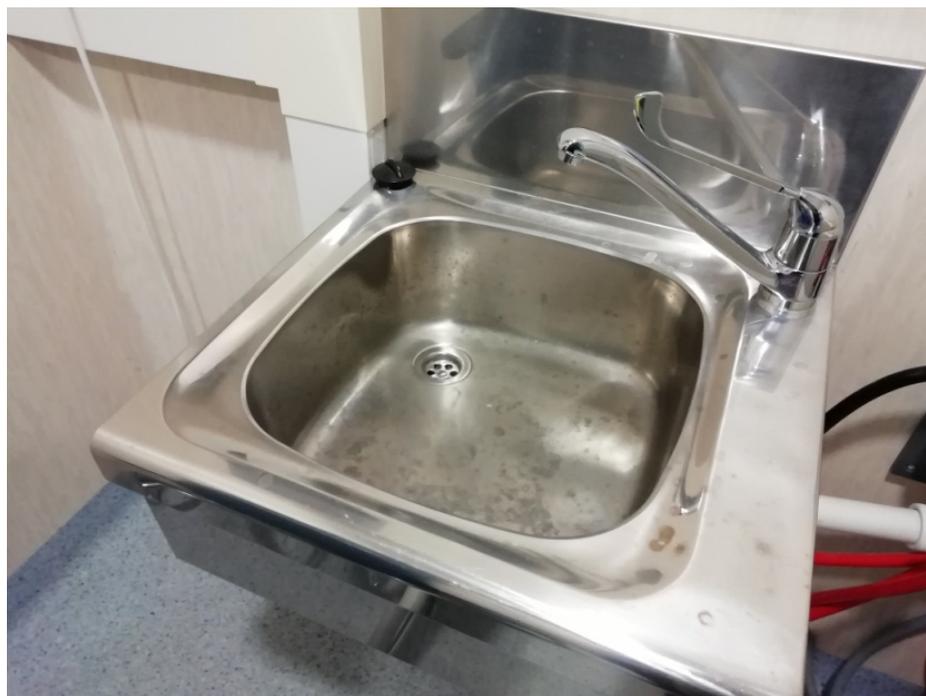
BOX 13

- Se observa suciedad en la grifería. CRÍTICA

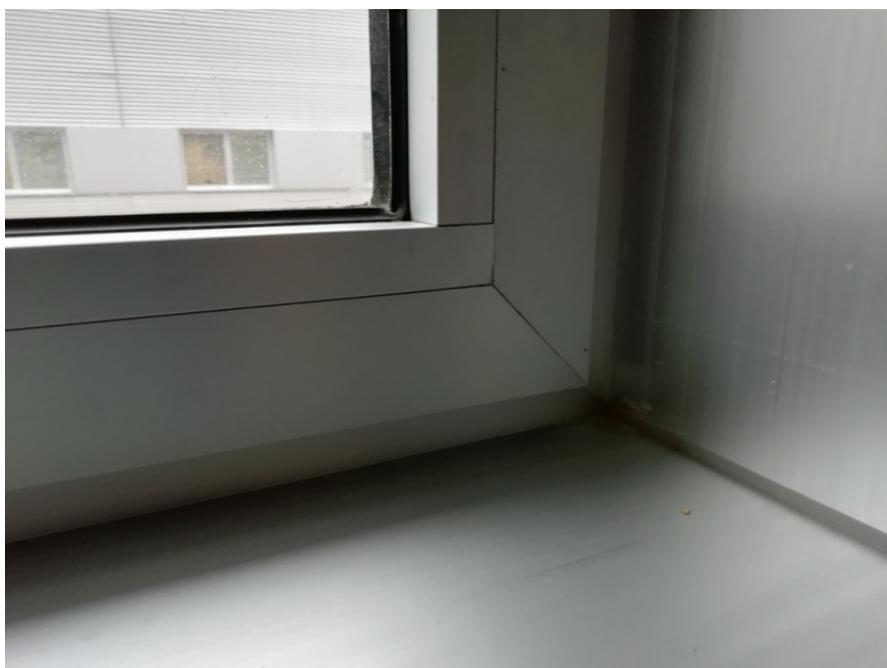
BOX CONVENCIONAL 19

- Los marcos de las ventanas y salientes están limpios de grava, polvo, marcas o manchas: en el momento de la auditoría se observa suciedad en las ventanas.
MEDIA

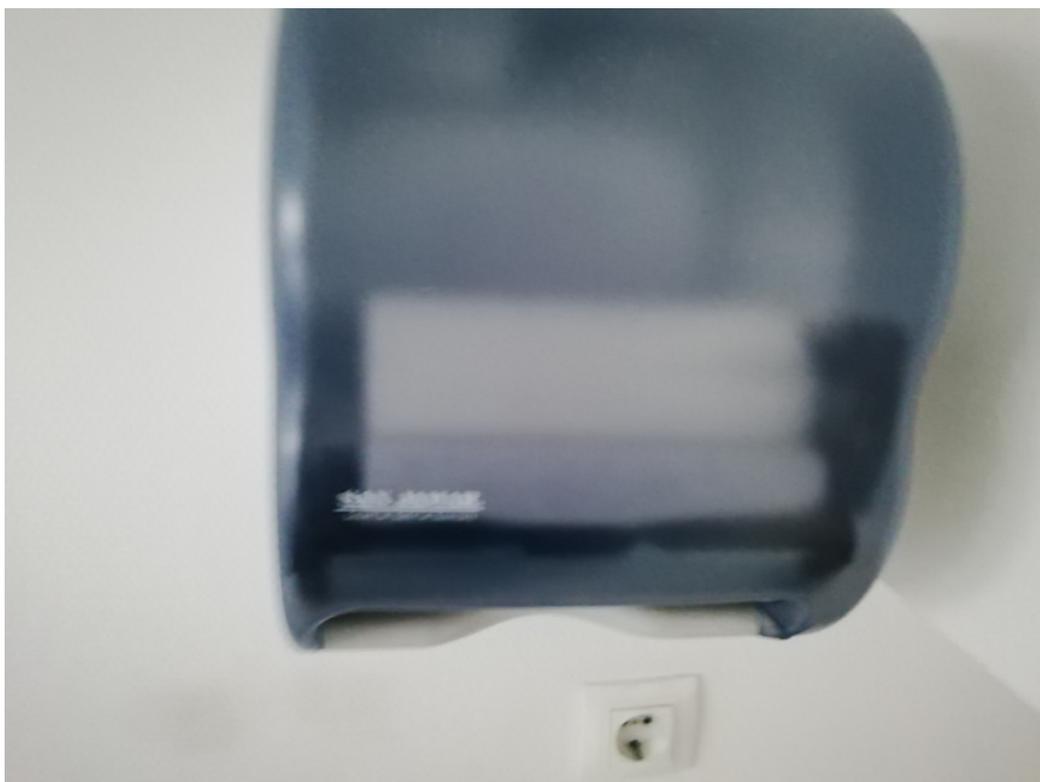
BOX CONVENCIONAL 20

- El papel de manos se repone antes de que se acabe: en el momento de la auditoría el dosificador de papel se encuentra escaso de suministro. MEDIA

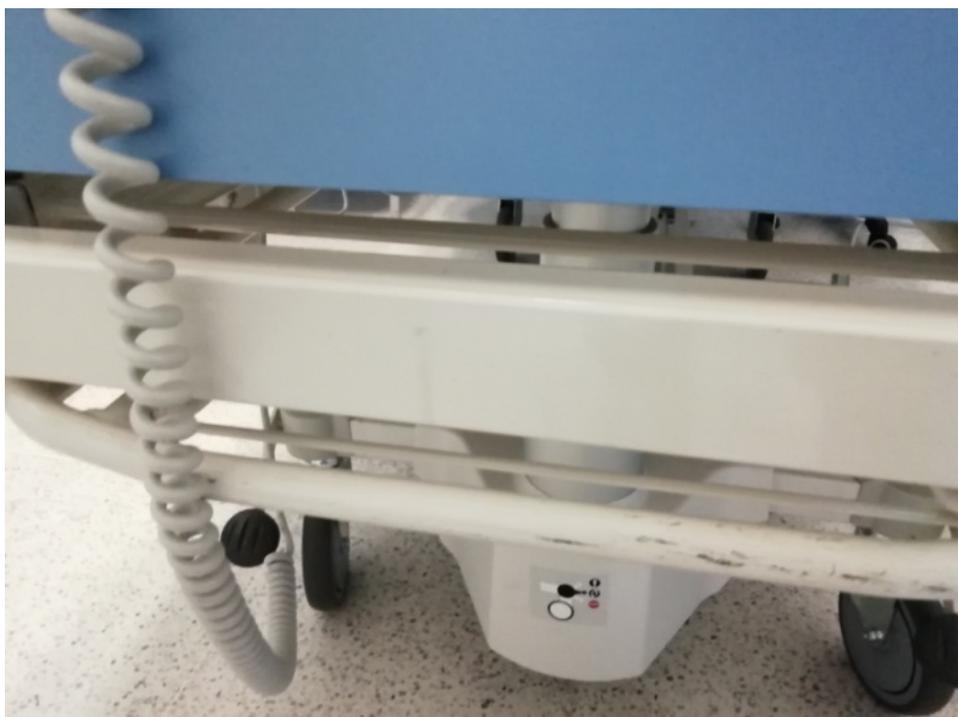
BOX CONVENCIONAL 20

- Las barandillas están limpias y sin manchas: en el momento de la auditoría se observan manchase en los barrotes de la cama. MEDIA

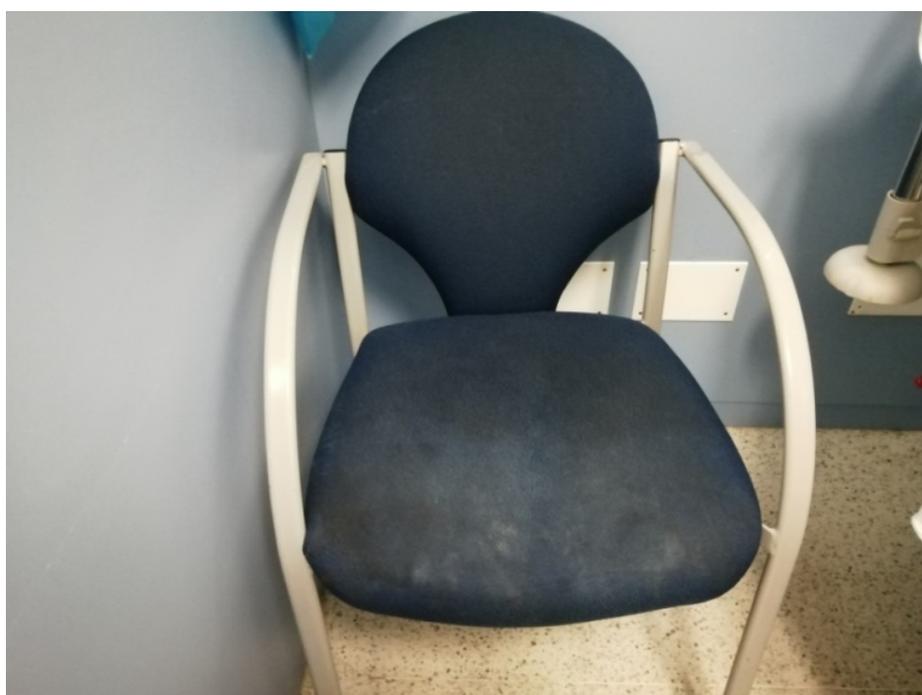
BOX TRAUMATOLOGÍA

- El mobiliario ligero está limpio de manchas, tierra, polvo, marcas de dedos y vertidos: en el momento de la auditoría existe suciedad en el dosificador de papel de manos y en la silla. MEDIA

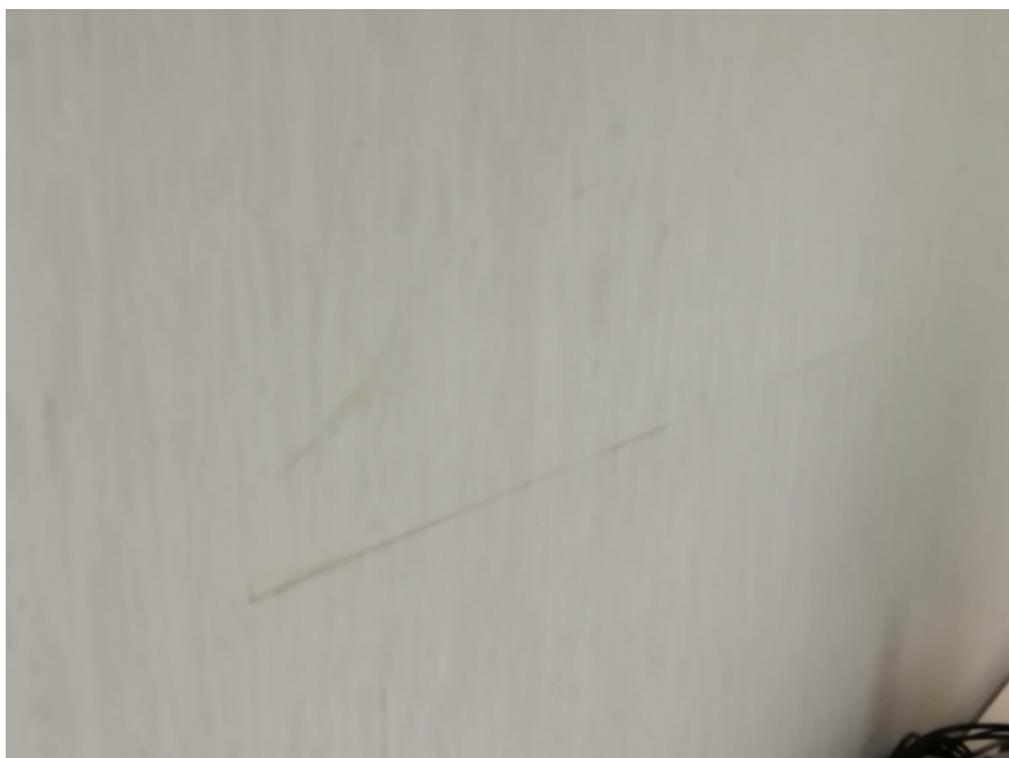
BOX CONVENCIONAL 23

- Paredes y techos están libres de marcas causadas por los muebles, equipos o usuarios del hospital: en el momento de la auditoría se observan manchas en la pared. MEDIA

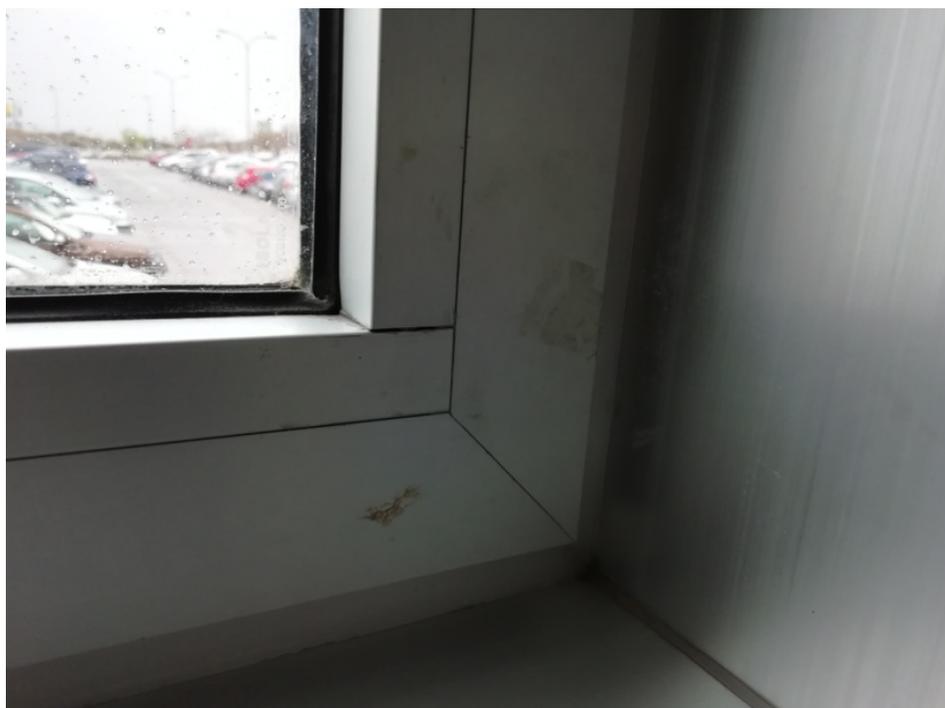
BOX CONVENCIONAL 21

- Los marcos de las ventanas y salientes están limpios de grava, polvo, marcas o manchas: en el momento de la auditoría se observa suciedad en la ventana. MEDIA

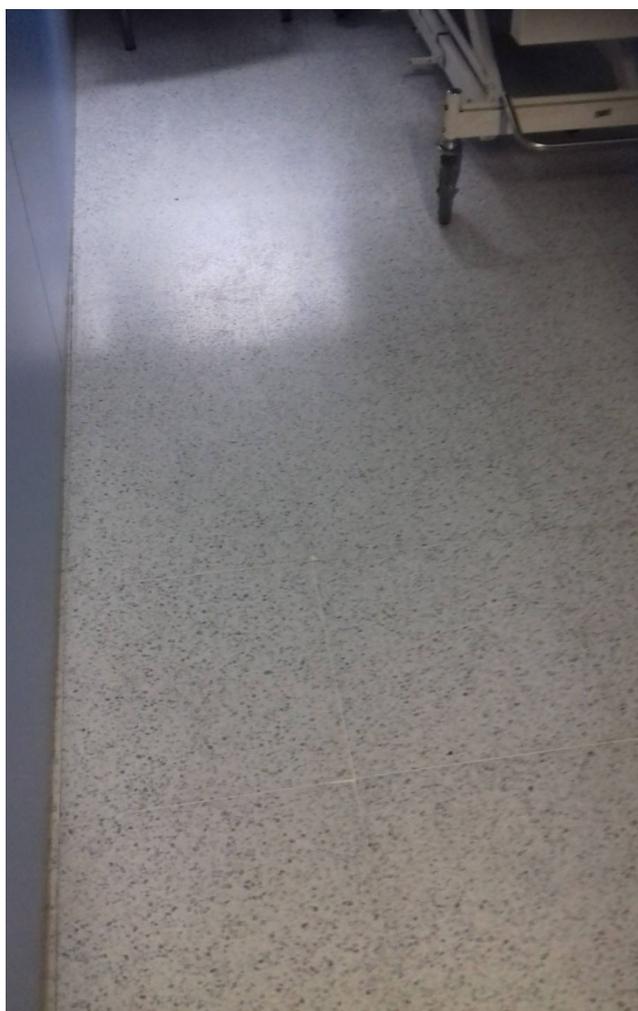
- El suelo está limpio de polvo, grava, papeles, marchas y manchas, agua u otros líquidos: en el momento de la auditoría el suelo presenta un estado desgastado, sin brillo. MEDIA

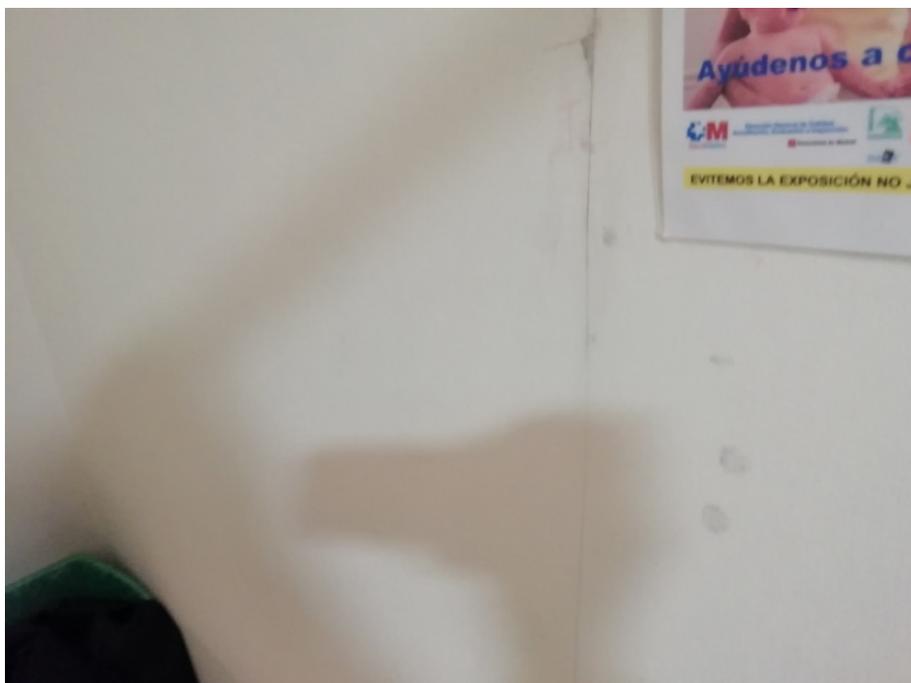
RADIOLOGÍA (CABINA 27)

- Paredes y techos están libres de marcas causadas por los muebles, equipos o usuarios del hospital: en el momento de la auditoría se observan manchas en la pared. MEDIA

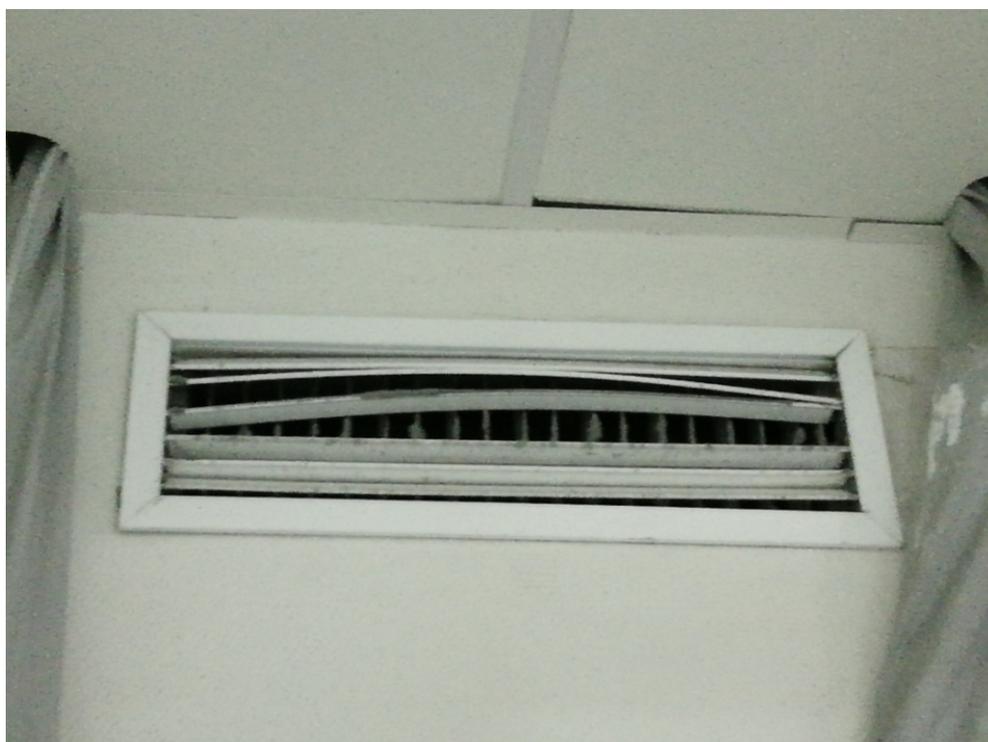
RADIOLOGÍA (ECOGRAFÍA)

- Todas las salidas de ventilación se mantienen desbloqueadas y limpias de polvo, grava, tierra, telarañas y otras marcas: en el momento de la auditoría se observa suciedad en la rejilla de ventilación. MEDIA

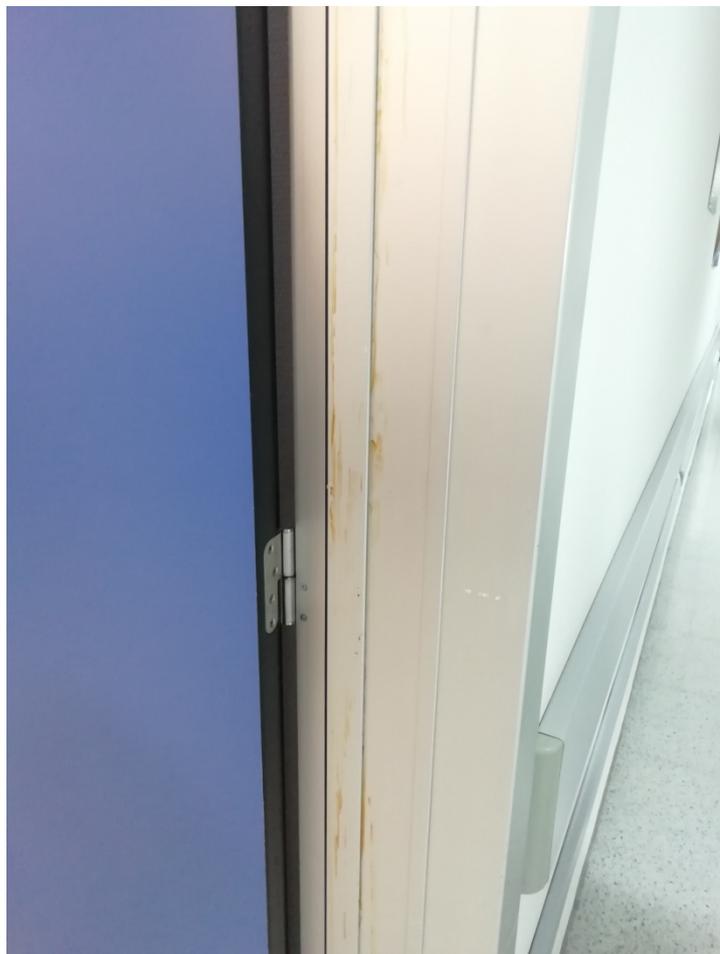
RADIOLOGÍA (ECOGRAFÍA)

- Las puertas y los marcos de las puertas externas e internas están libres de polvo, grava, tierra, marcas y telarañas: en el momento de la auditoría existen manchas en el marco de la puerta. MEDIA

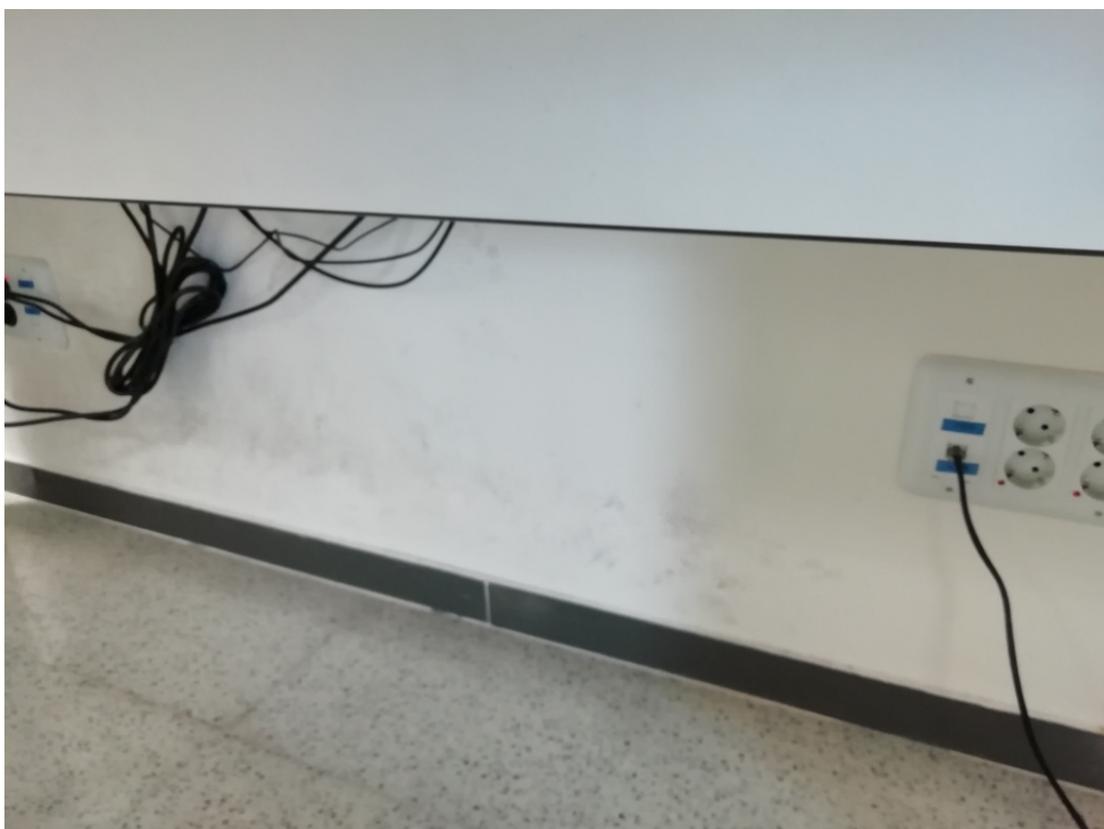
- Gabinete de Exploración: Radiología (Lectura Radiología): Paredes y techos están libres de marcas causadas por los muebles, equipos o usuarios del hospital: en el momento de la auditoría se observan manchas en la pared. MEDIA

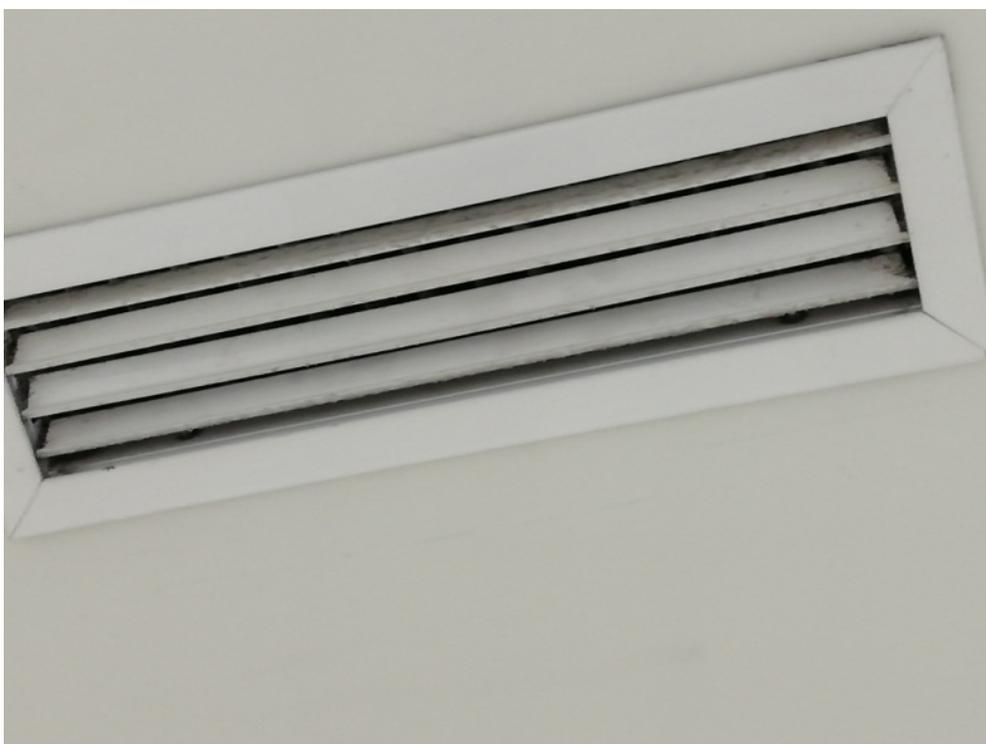
RADIOLOGÍA N°3

- Todas las salidas de ventilación se mantienen desbloqueadas y limpias de polvo, grava, tierra, telarañas y otras marcas: en el momento de la auditoría se observa suciedad en la rejilla de ventilación. MEDIA

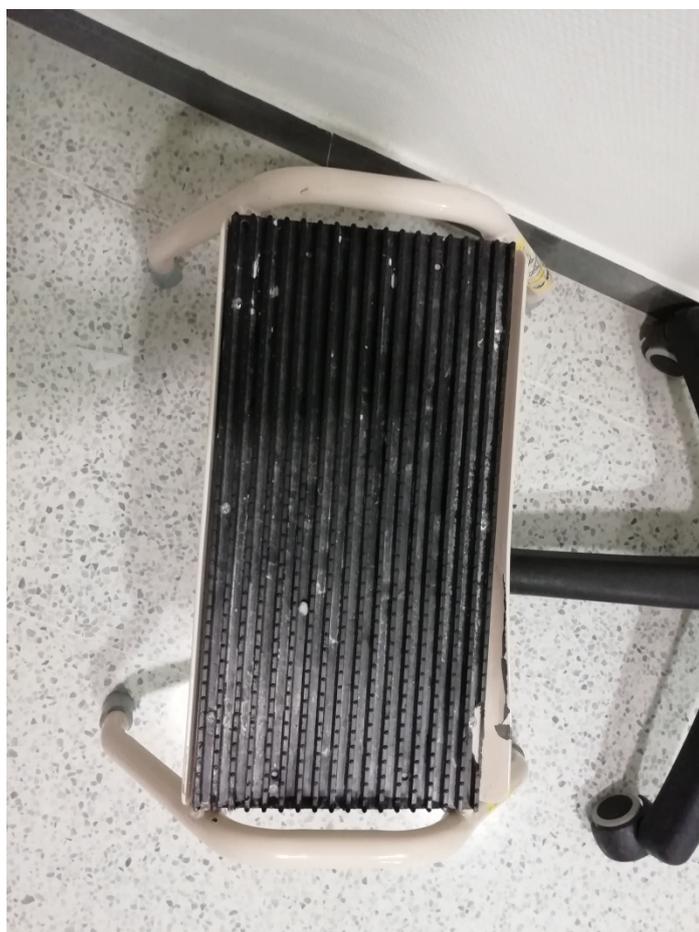
- Gabinete de Exploración: Radiología. N°3: El mobiliario ligero está limpio de manchas, tierra y polvo: en el momento de la auditoría se observa suciedad en banqueta. MEDIA

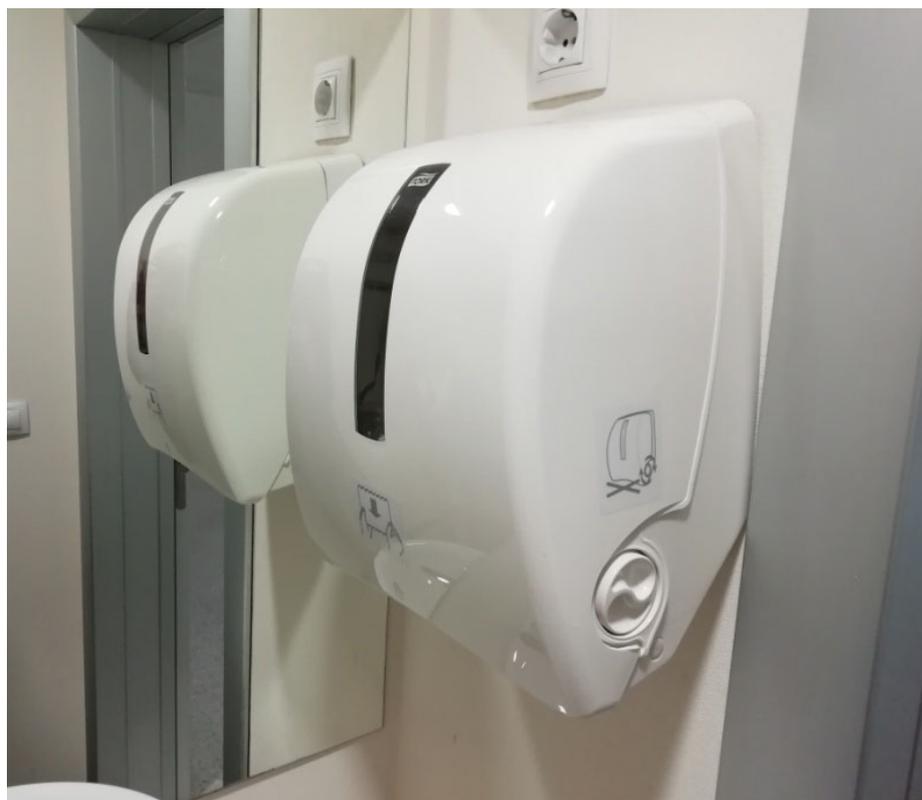
REANIMACIÓN CAMA 4

- El papel de manos se repone antes de que se acabe: en el momento de la auditoría no hay papel de manos en el dispensador. MEDIA

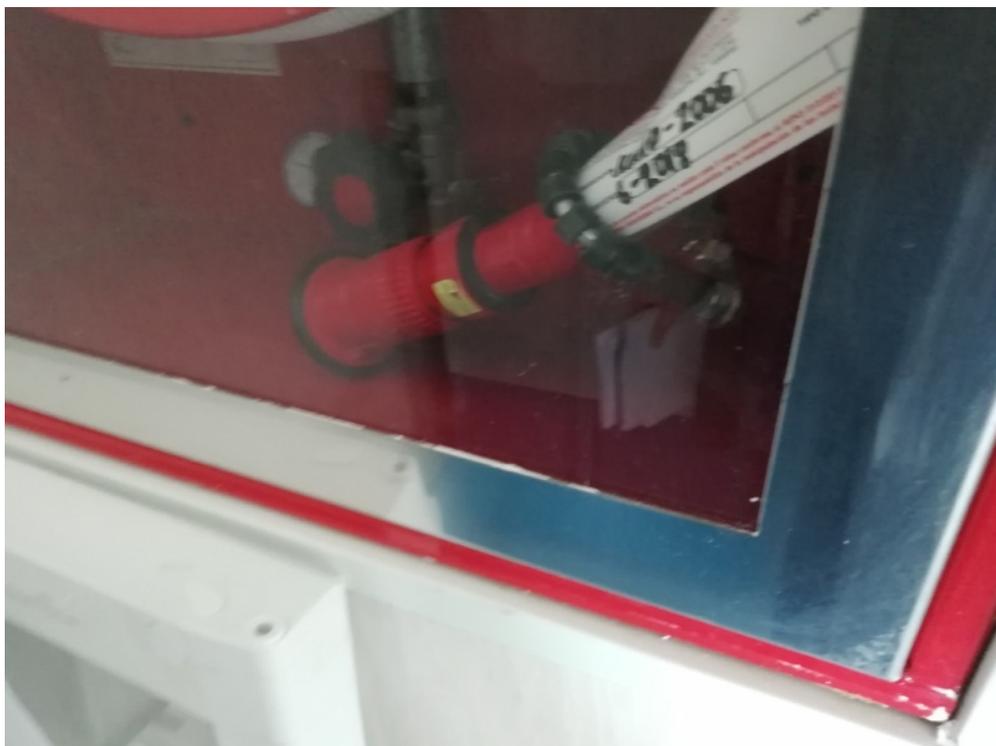
EXTRACCIONES

- Los extintores y alarmas de incendios están limpios de polvo, grava, suciedad y telarañas: en el momento de la auditoría se observan manchas en receptáculo de manguera de incendios. MEDIA

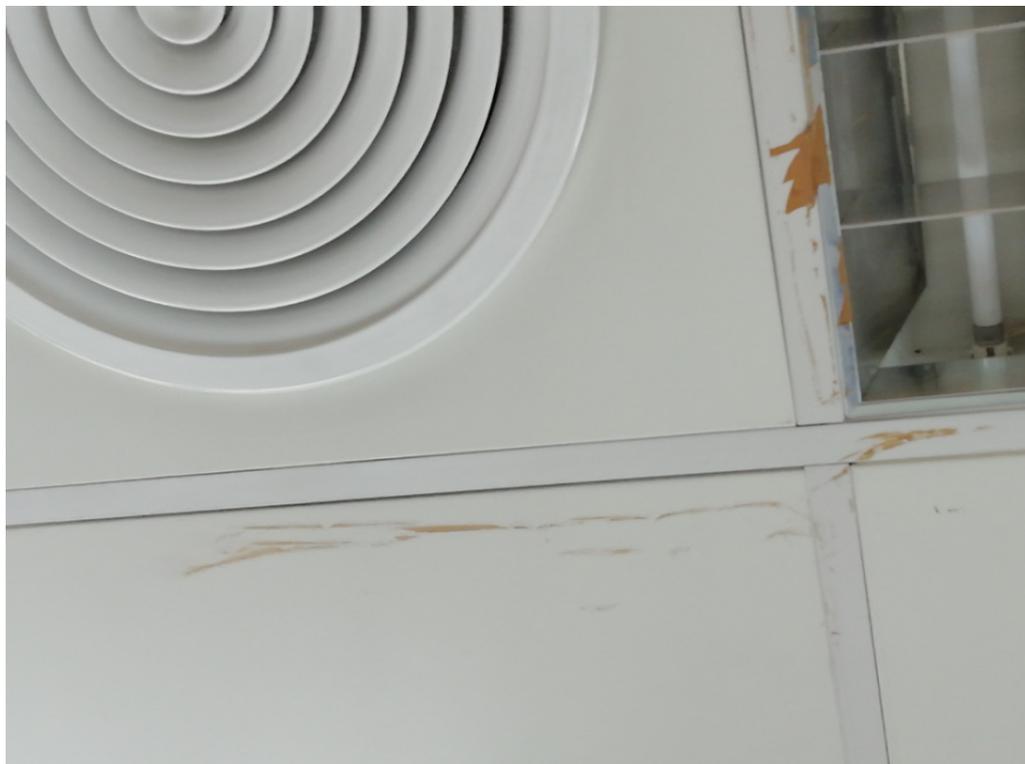
ALMACÉN DE FARMACIA

- Paredes y techos están libres de marcas causadas por los muebles, equipos o usuarios del hospital: en el momento de la auditoría se observan manchas en el techo. MEDIA

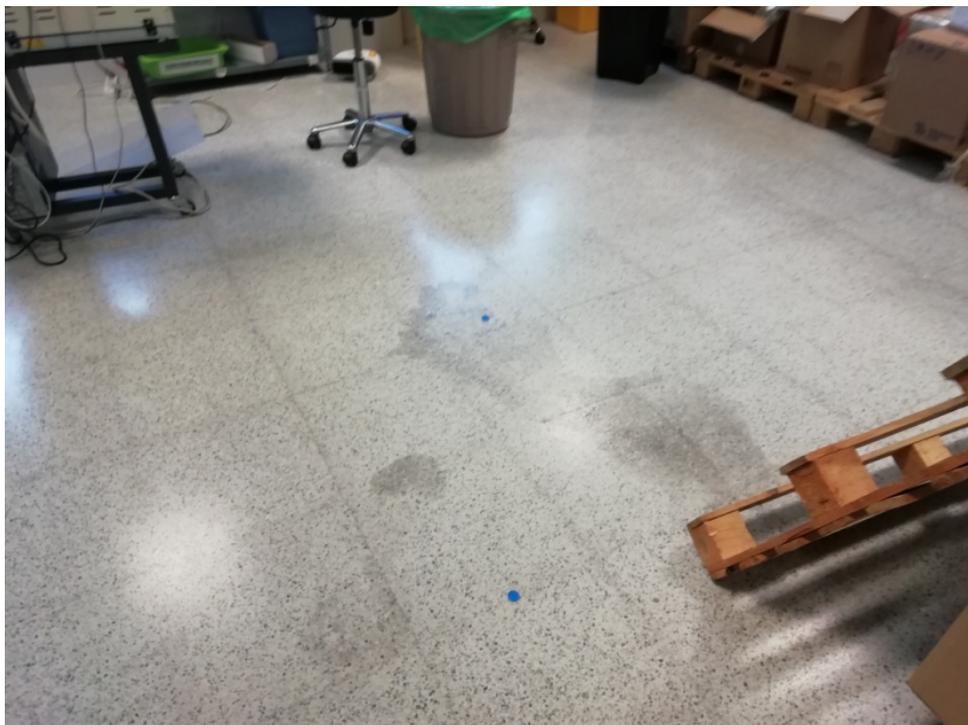
- El suelo está limpio de polvo, grava, papeles, marchas y manchas, agua u otros líquidos: en el momento de la auditoría se ven manchas en el suelo y desorden en la sala. MEDIA

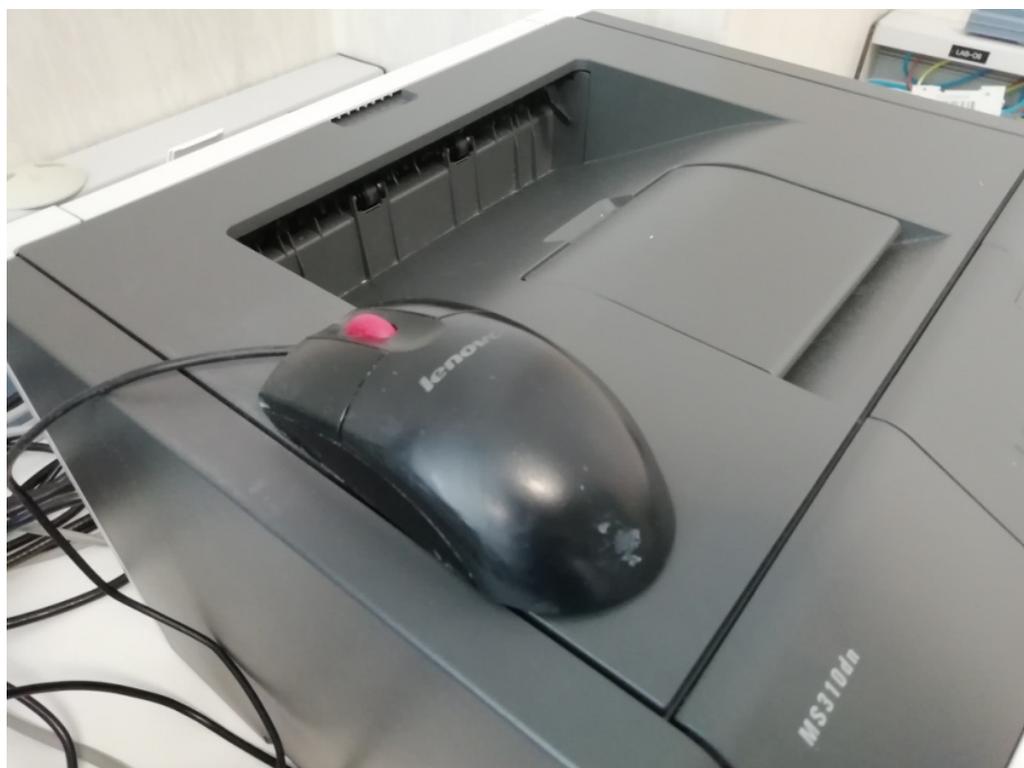
- El mobiliario ligero está limpio de manchas, tierra y polvo: en el momento de la auditoría se observa suciedad en el ratón del ordenador. MEDIA

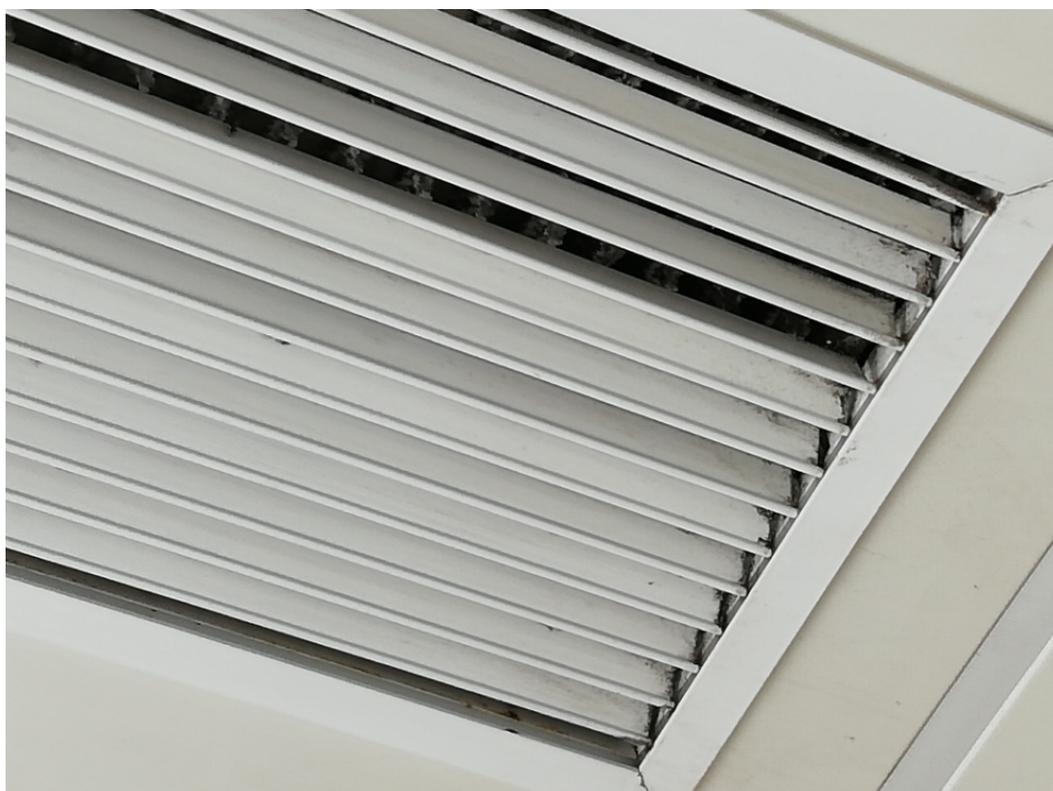
RECEPCIÓN DE MUESTRAS

- Todas las salidas de ventilación se mantienen desbloqueadas y limpias de polvo, grava, tierra, telarañas y otras marcas: en el momento de la auditoría la rejilla de ventilación de la sala se encuentra sucia. MEDIA

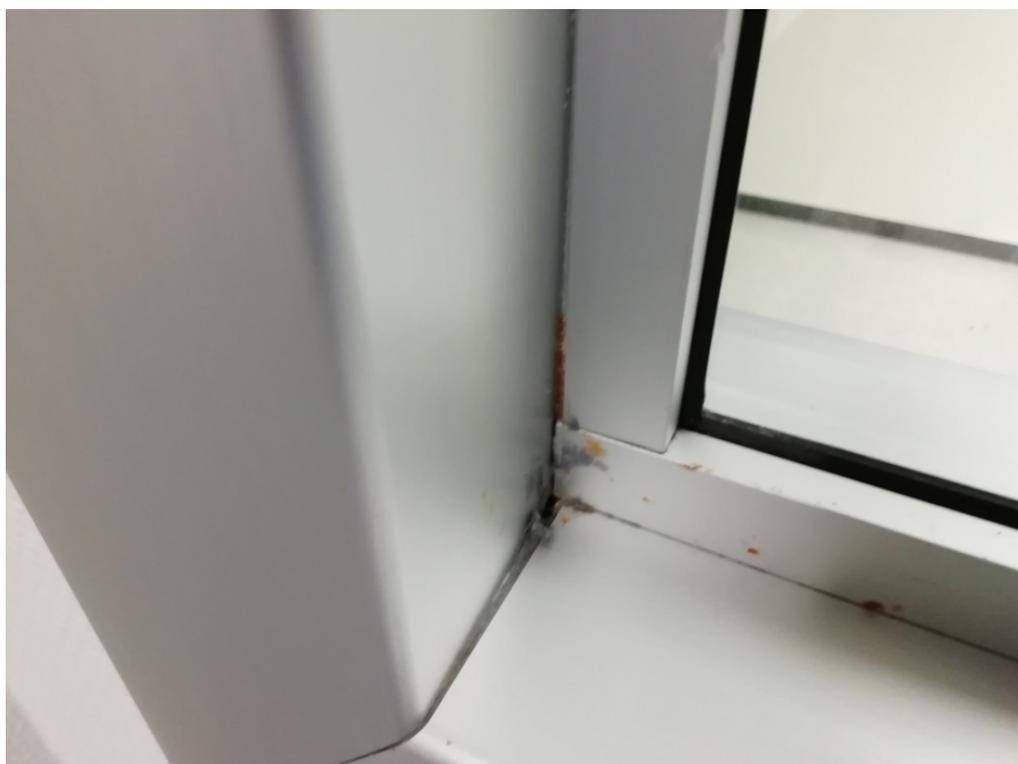
- Anatomía Patológica (Recepción de muestras): Los marcos de las ventanas y los salientes están limpios y libre de polvo, grava, marcas o manchas: en el momento de la auditoría existe suciedad en la esquina de la ventana. MEDIA

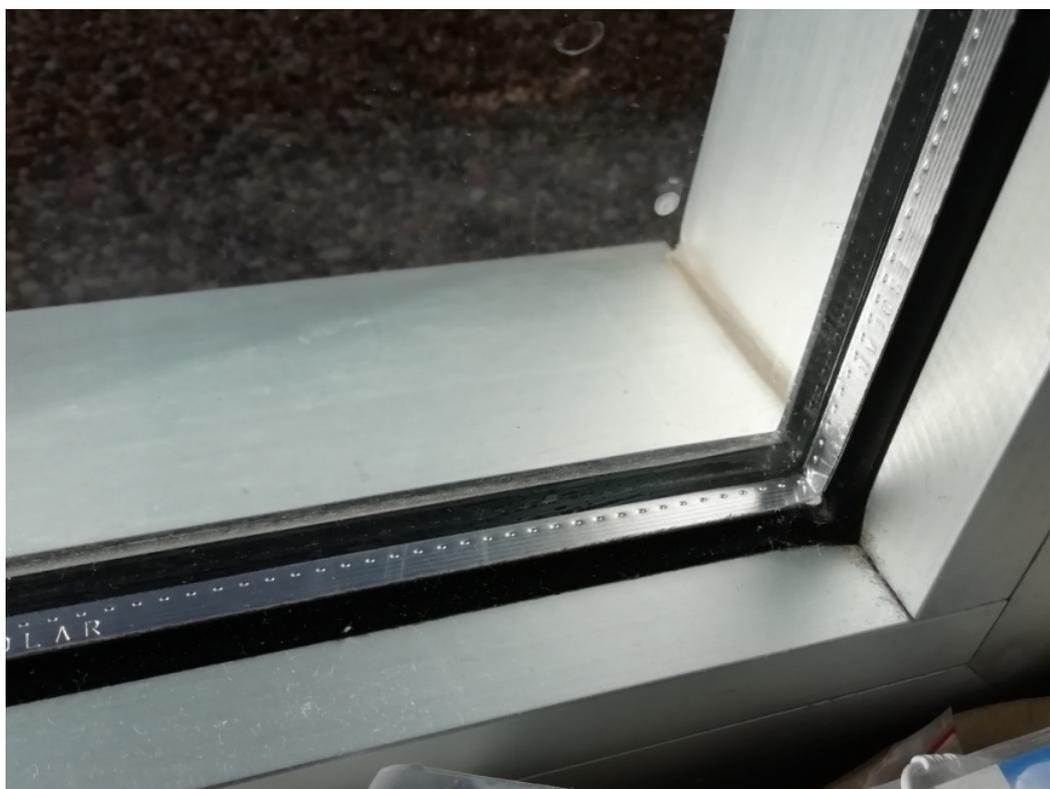
GIMNASIO

- Rehabilitación (Gimnasio): Los marcos de las ventanas y los salientes están limpios y libre de polvo, grava, marcas o manchas: en el momento de la auditoría se observa suciedad en la esquina. MEDIA

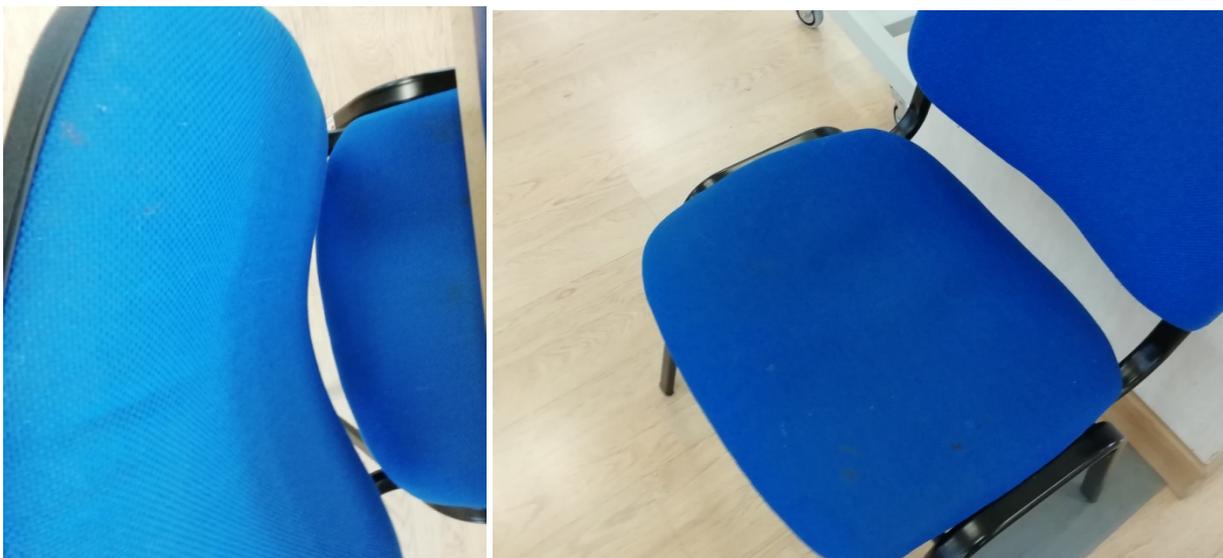
CINESITERAPIA

- El mobiliario ligero está limpio de manchas, tierra y polvo: en el momento de la auditoría se observa suciedad en las sillas y en la camilla. MEDIA

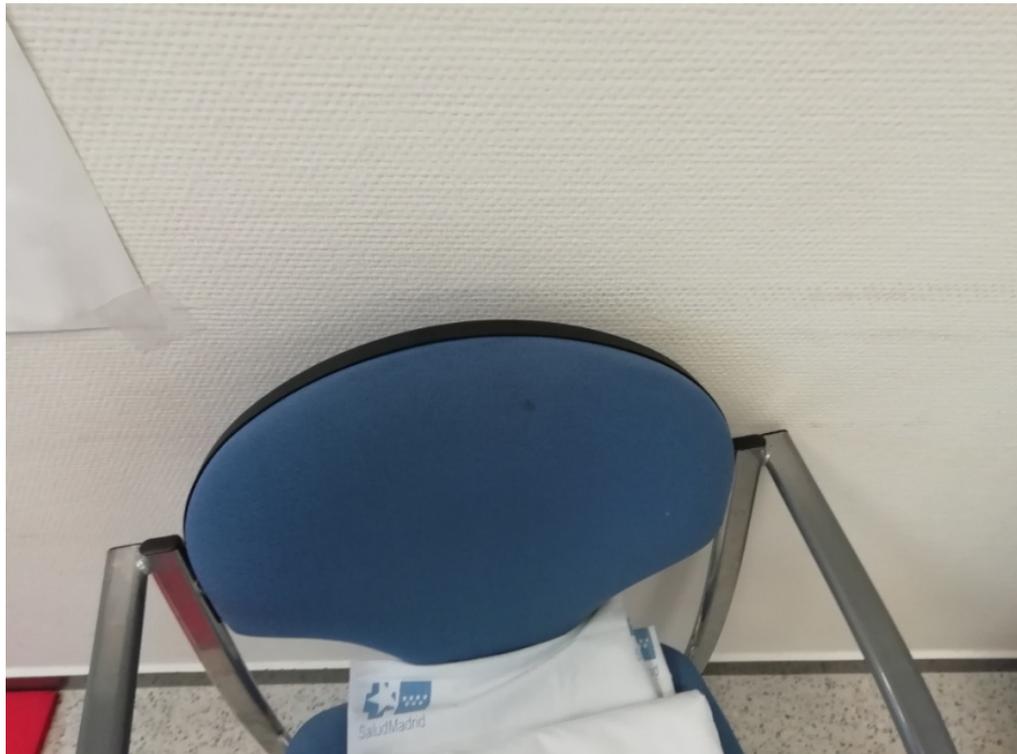
- El mobiliario ligero está limpio de manchas, tierra y polvo: en el momento de la auditoría se observa suciedad en la silla. MEDIA

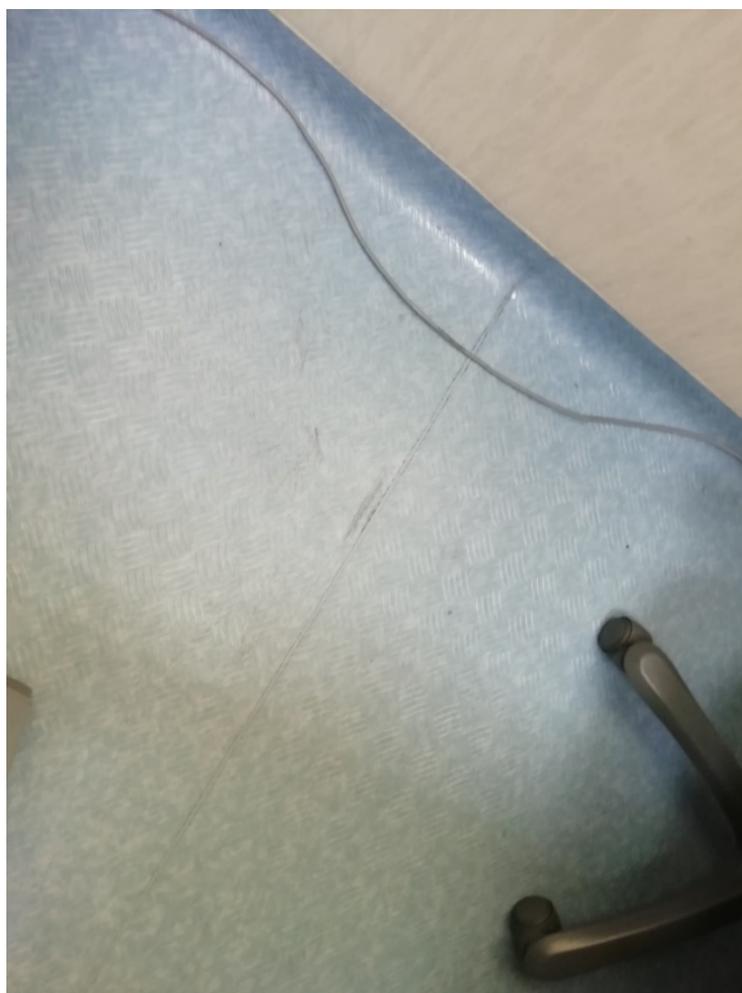
CONSULTA ENDOSCOPIA DIGESTIVA (SALA 13)

- El suelo está limpio de polvo, grava, papeles, manchas y manchas, agua u otros líquidos: en el momento de la auditoría se puede ver un suelo con tonalidades grises.
MEDIA
