AUDITORÍA DE CALIDAD DEL SERVICIO DE LIMPIEZA DE LOS
HOSPITALES DEL HENARES, INFANTA CRISTINA, INFANTA
LEONOR, INFANTA SOFIA, DEL SURESTE, DEL TAJO Y PUERTA
DE HIERRO DE MAJADAHONDA

NºEXPEDIENTE: P.A. SER-37/2018-AE

ABRIL 2019

HOSPITAL UNIVERSITARIO DEL HENARES

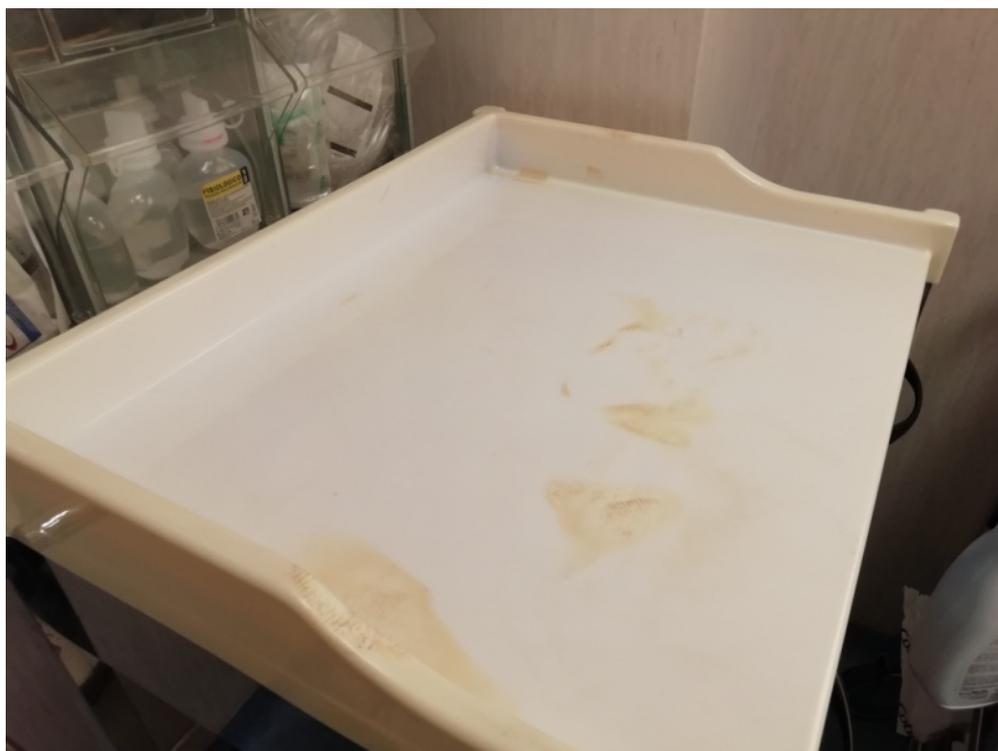
CONSULTA ENDOSCOPIA/CARDIOLOGÍA (SALA 10)

- El mobiliario ligero está limpio de manchas, tierra y polvo: en el momento de la auditoría se observan manchas en una mesa. CRÍTICA

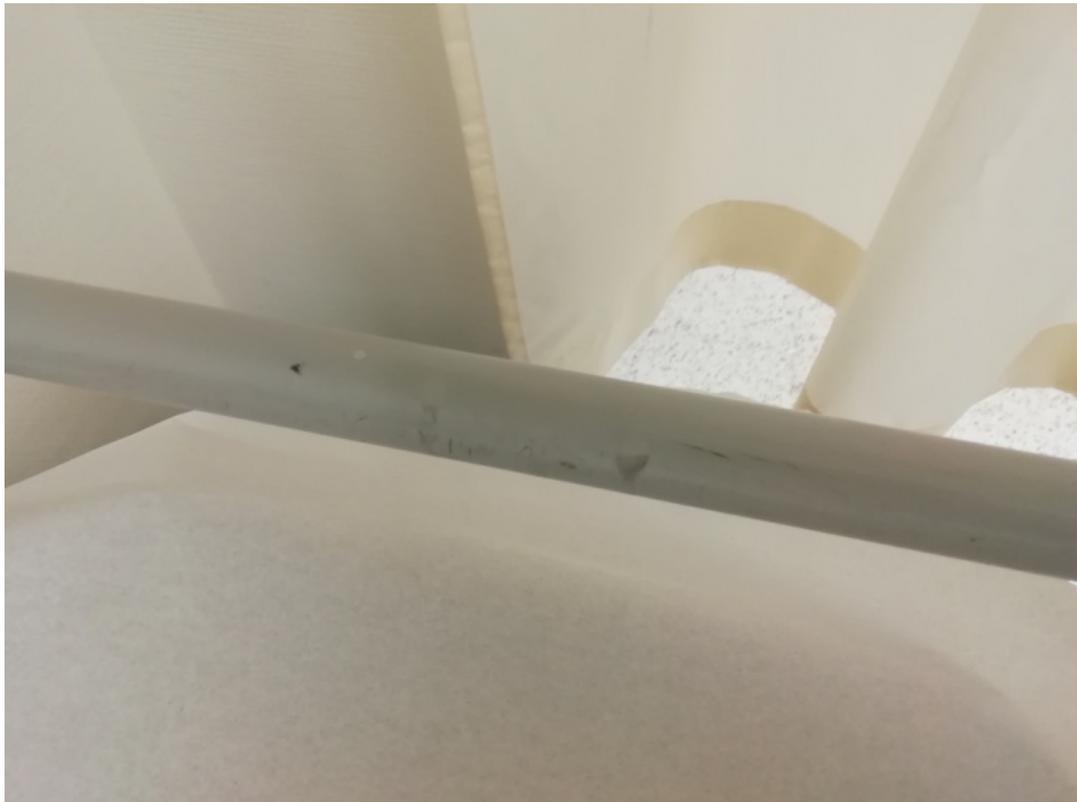
CONSULTA OFTALMOLOGÍA (SALA 5)

- Las barandillas están limpias y sin manchas: en el momento de la auditoría existen manchas en la barandilla de la cama. MEDIA

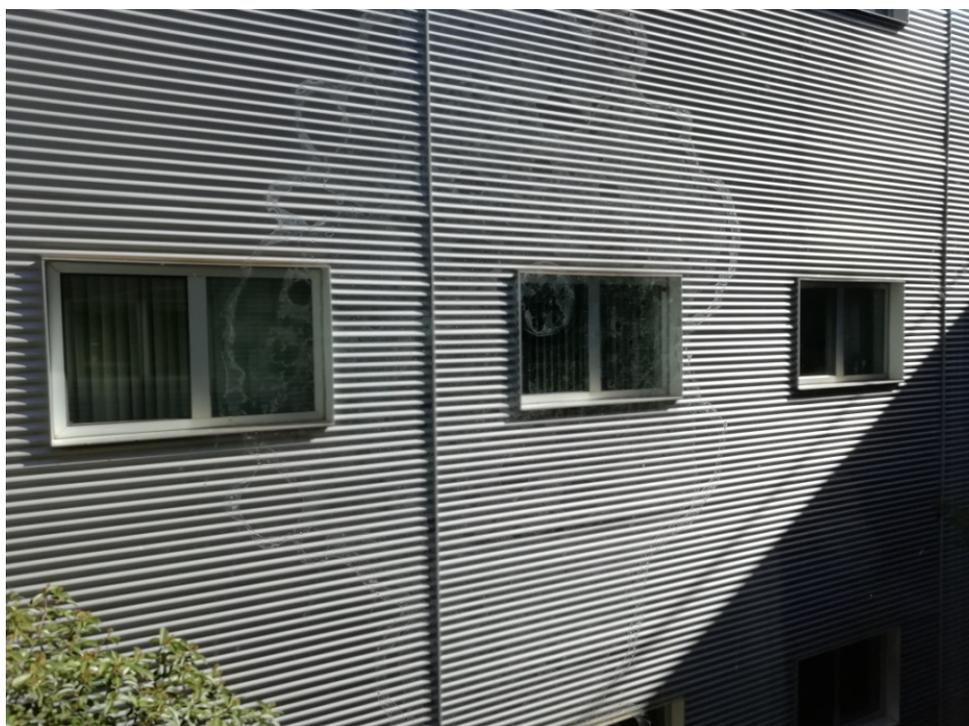
CONSULTA OFTALMOLOGÍA (SALA 5)

- Los marcos de las ventanas y los salientes están limpios y libres de polvo, grava, marcas o manchas: en el momento de la auditoría se encuentra suciedad en la ventana. MEDIA

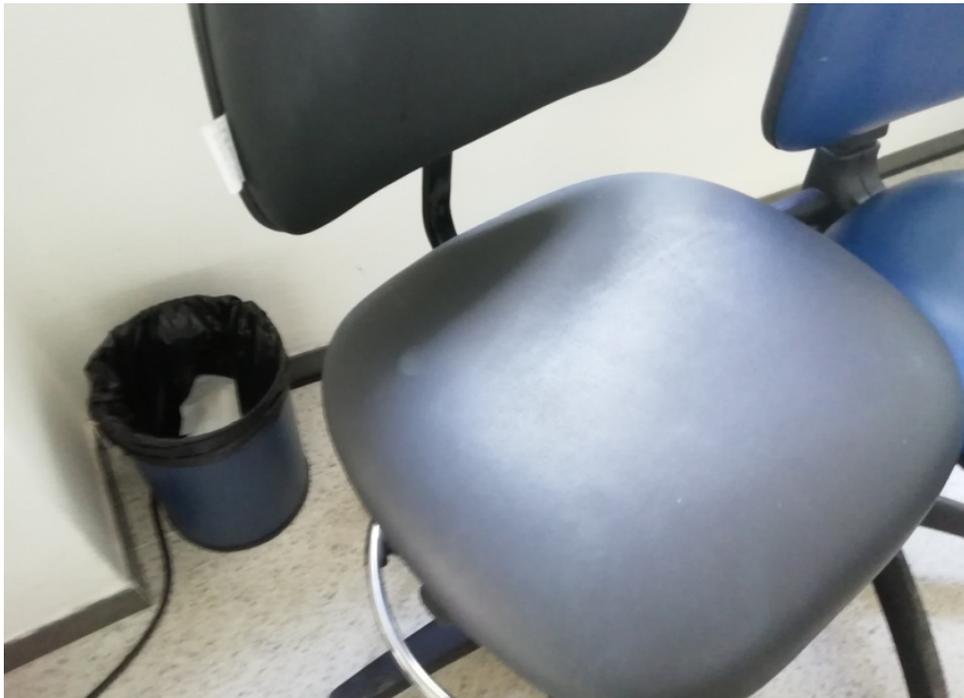
SALA DE ESPERA 1

- El mobiliario ligero está limpio de manchas, tierra y polvo: en el momento de la auditoría se observa suciedad en sillas, dosificador de papel de manos. MEDIA

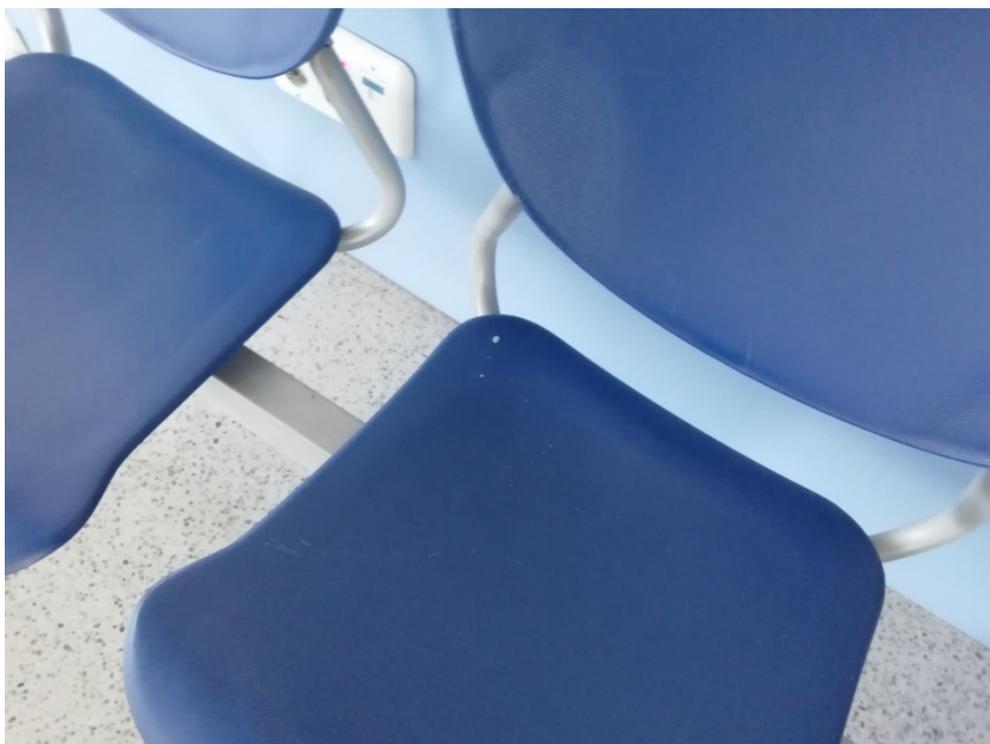
SALA DE ESPERA CARDIOLOGÍA

- Sala de espera 1: El mobiliario ligero está limpio de manchas, tierra y polvo: en el momento de la auditoría se observa suciedad en las sillas. MEDIA

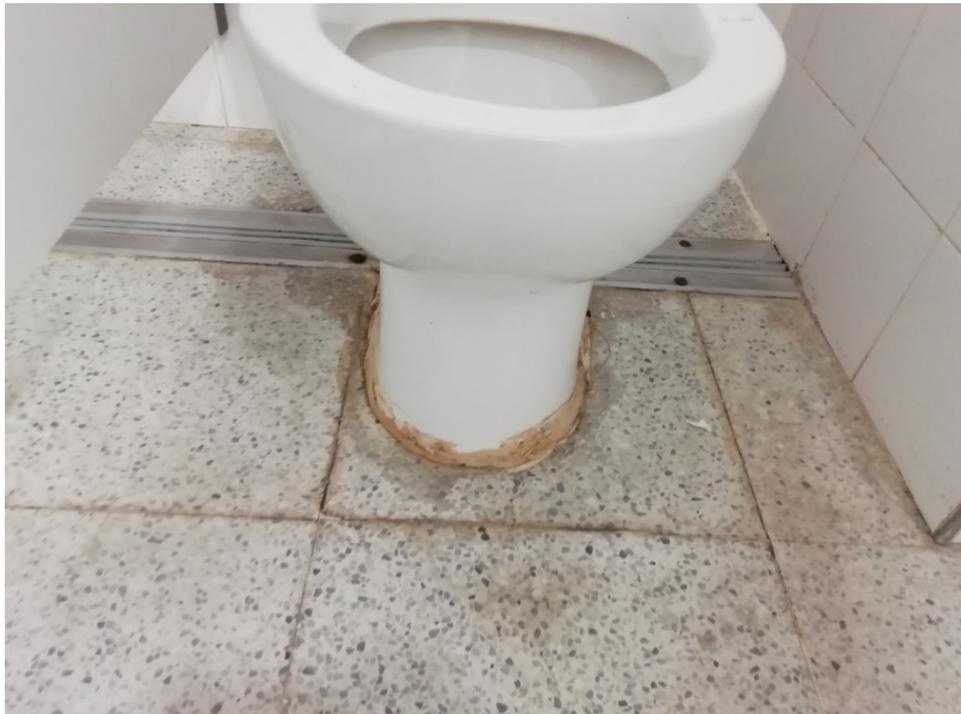
SALA DE ESPERA E1

- El suelo está limpio de polvo, grava, papeles, marchas y manchas, agua u otros líquidos: en el momento de la auditoría el suelo está con manchas y oxidado. MEDIA

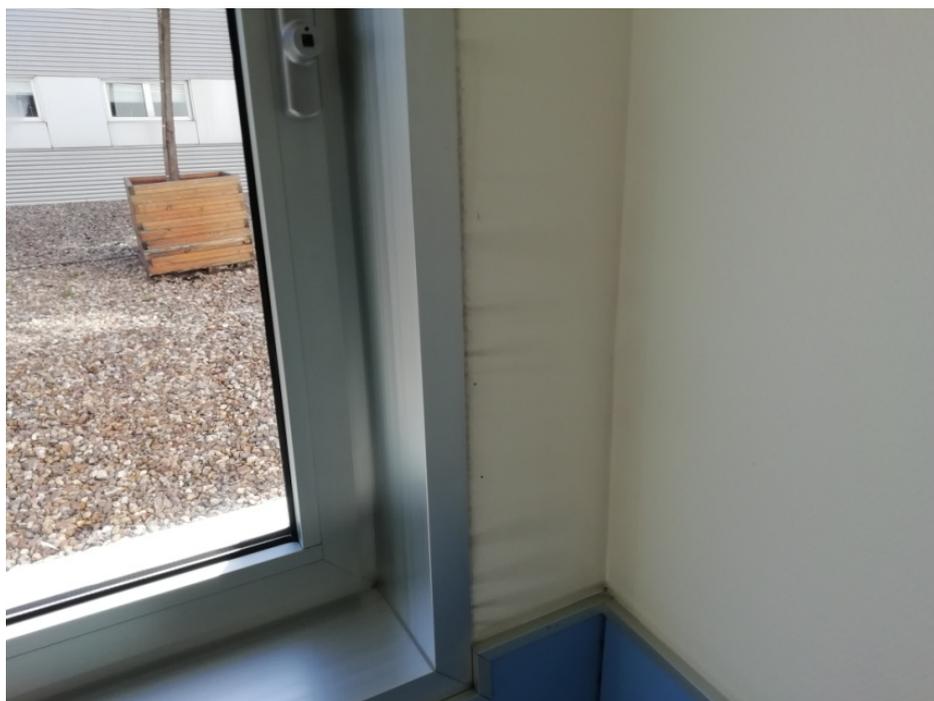
SALA DE ESPERA (ESPERA CAMAS)

- Las paredes y techos internos y externos están libre de polvo, grava, tierra, grafitis y telarañas: en el momento de la auditoría se observan manchas en la pared. MEDIA.

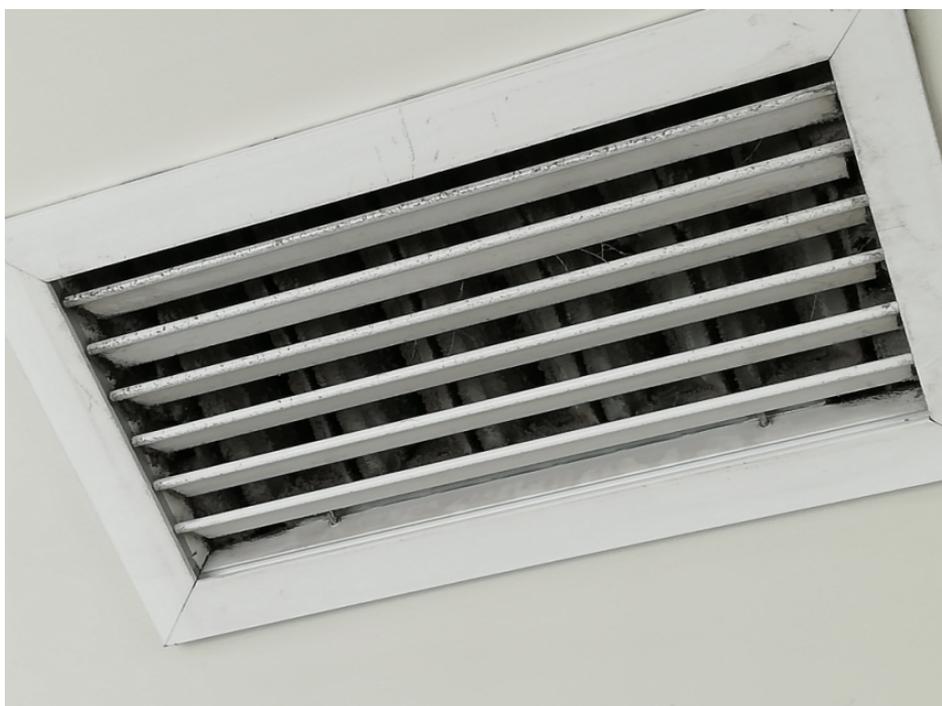
SALA DE LACTANCIA

- Todas las salidas de ventilación se mantienen desbloqueadas y limpias de polvo, grava, tierra, telarañas y otras marcas: en el momento de la auditoría se observa suciedad en la rejilla de ventilación. MEDIA

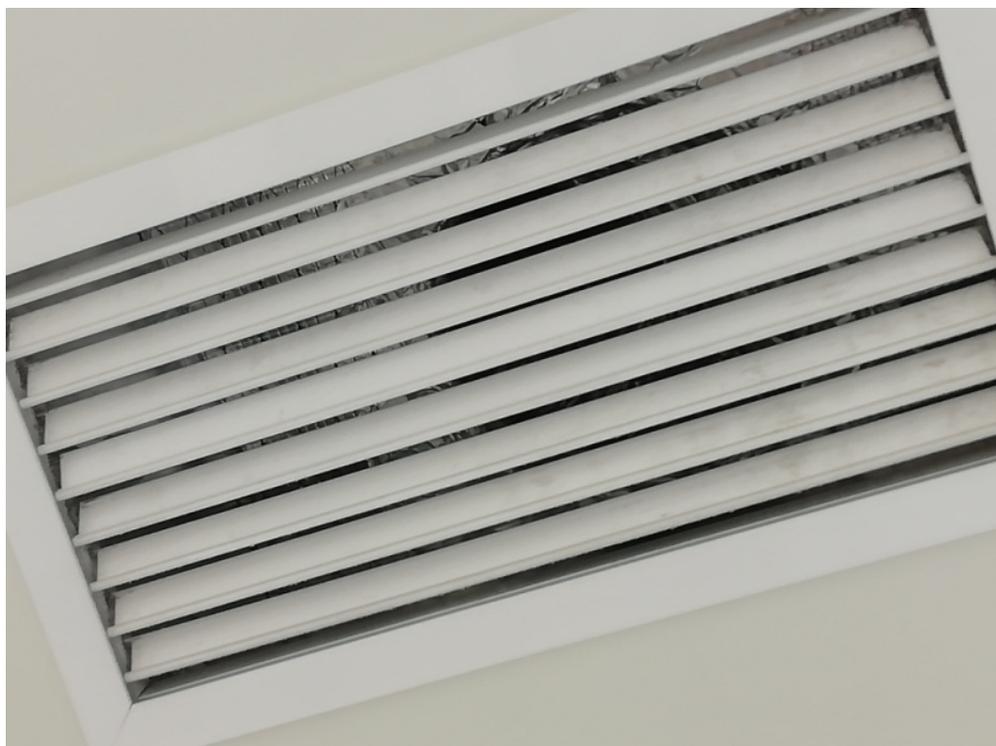
CONSULTORIO 2

- Todas las salidas de ventilación se mantienen desbloqueadas y limpias de polvo, grava, tierra, telarañas y otras marcas: en el momento de la auditoría la rejilla de ventilación de la sala se encuentra sucia. MEDIA

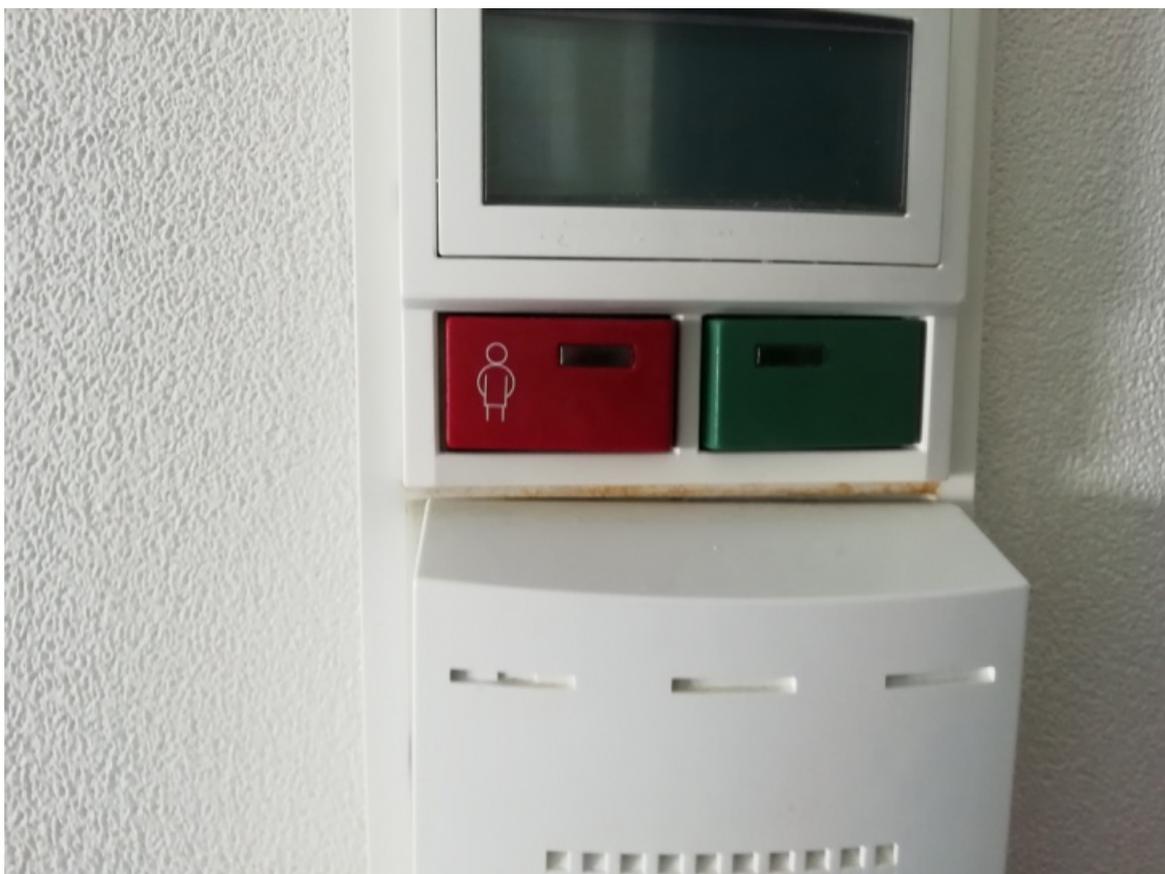
- El mobiliario ligero está limpio de manchas, tierra y polvo: en el momento de la auditoría se observa suciedad en el interfono. MEDIA

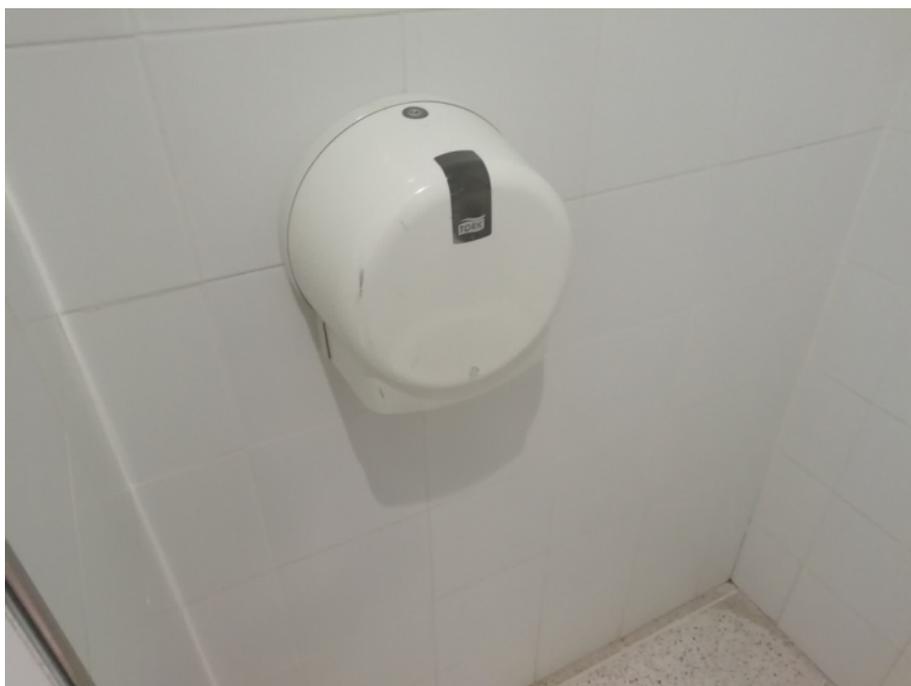
HABITACIÓN B240

- El rollo de papel higiénico se repone antes de que se acabe: en el momento de la auditoría no hay papel. MEDIA

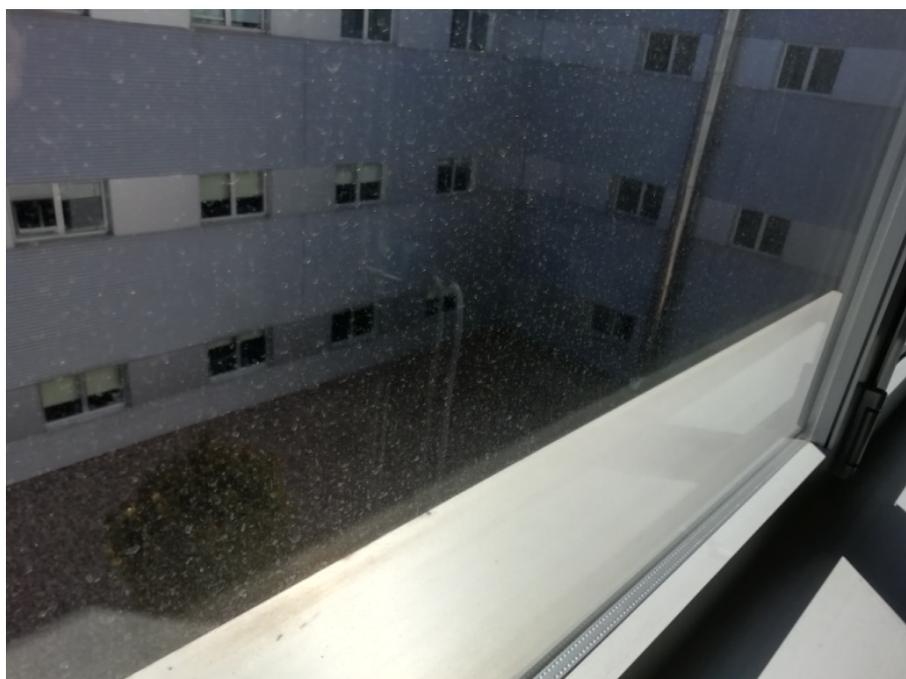
HABITACIÓN C174

- Los marcos de las ventanas y los salientes están limpios y libre de polvo, grava, marcas o manchas: en el momento de la auditoría existe suciedad en la ventana.
MEDIA

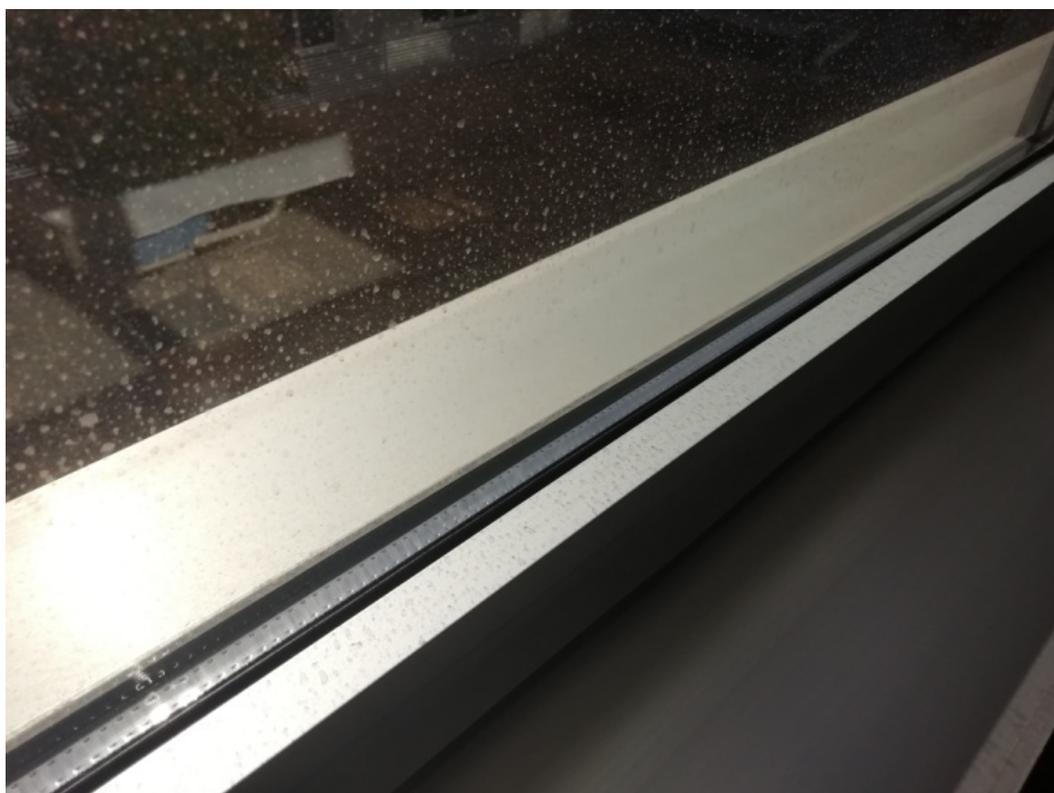
HABITACIÓN C174

- Los marcos de las ventanas y los salientes están limpios y libre de polvo, grava, marcas o manchas: en el momento de la auditoría las ventanas tienen manchas.
MEDIA

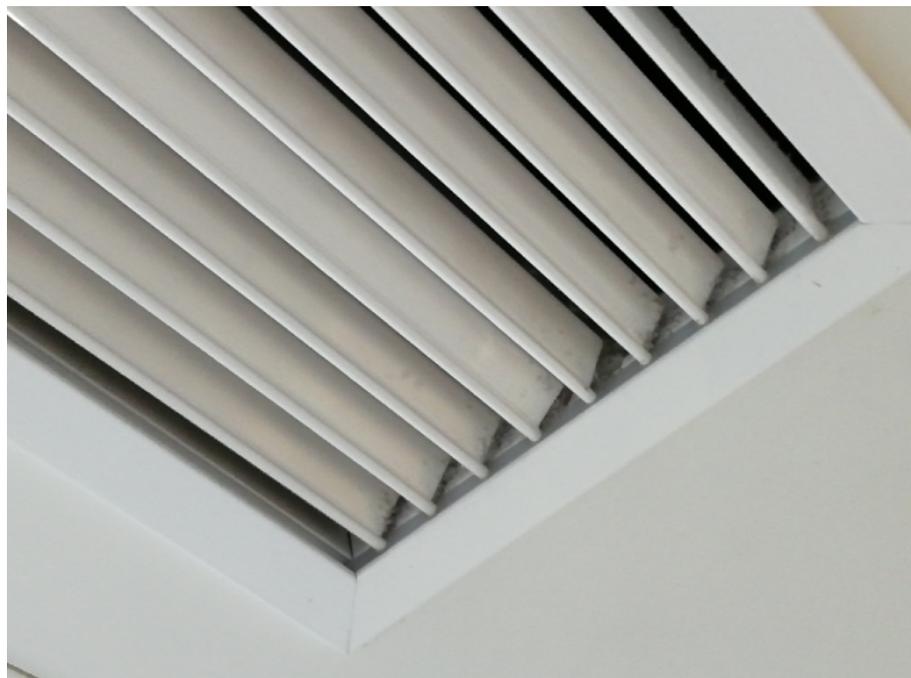
HABITACIÓN B147

- Todas las salidas de ventilación se mantienen desbloqueadas y limpias de polvo, grava, tierra, telarañas y otras marcas: en el momento de la auditoría la rejilla de ventilación de la sala se encuentra sucia. MEDIA

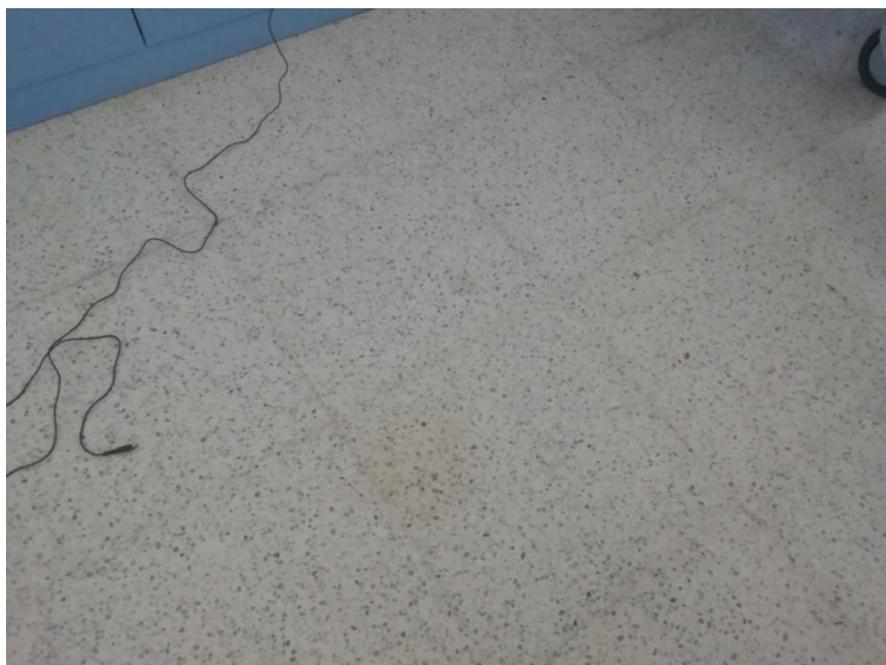
HABITACIÓN B132

- El suelo está limpio de polvo, grava, papeles, marchas y manchas, agua u otros líquidos: en el momento de la auditoría se observan manchas en el suelo. MEDIA

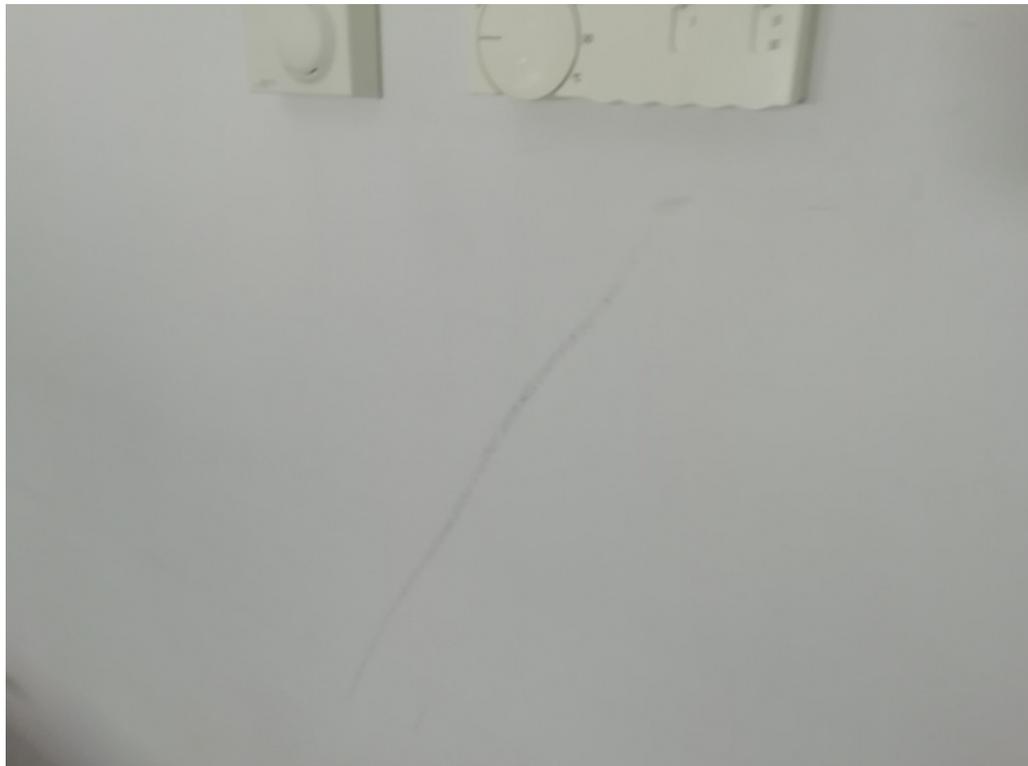
HABITACIÓN C256

- Paredes y techos están libres de marcas causadas por los muebles, equipos o usuarios del hospital: en el momento de la auditoría se observan manchas en la pared. MEDIA

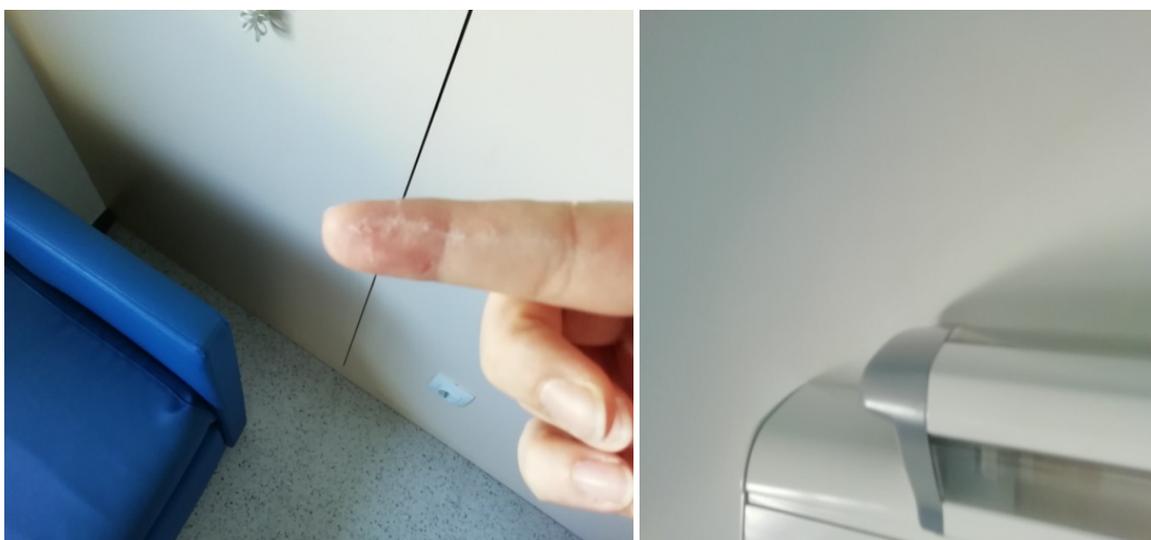
HABITACIÓN C269

- El mobiliario ligero está limpio de manchas, tierra y polvo: en el momento de la auditoría existe polvo en la luminaria de la cama y en la silla. MEDIA.

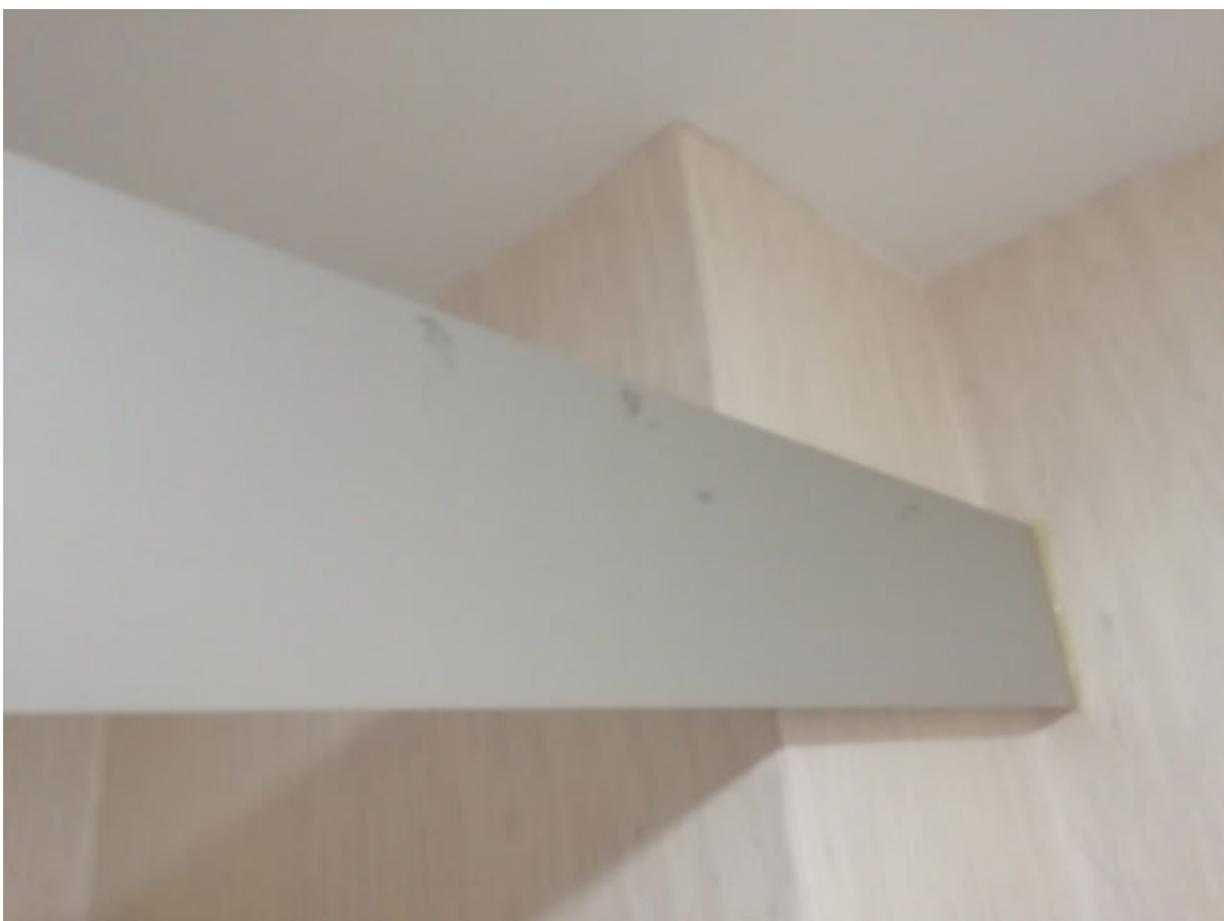
SALA 4 (ASEOS)

- Las superficies de metal están libres de rayones, tierra, manchas, acumulaciones de jabón y depósito de óxido: en el momento de la auditoría existe polvo en la parte superior metálica de la ducha unido a manchas en el lateral. MEDIA

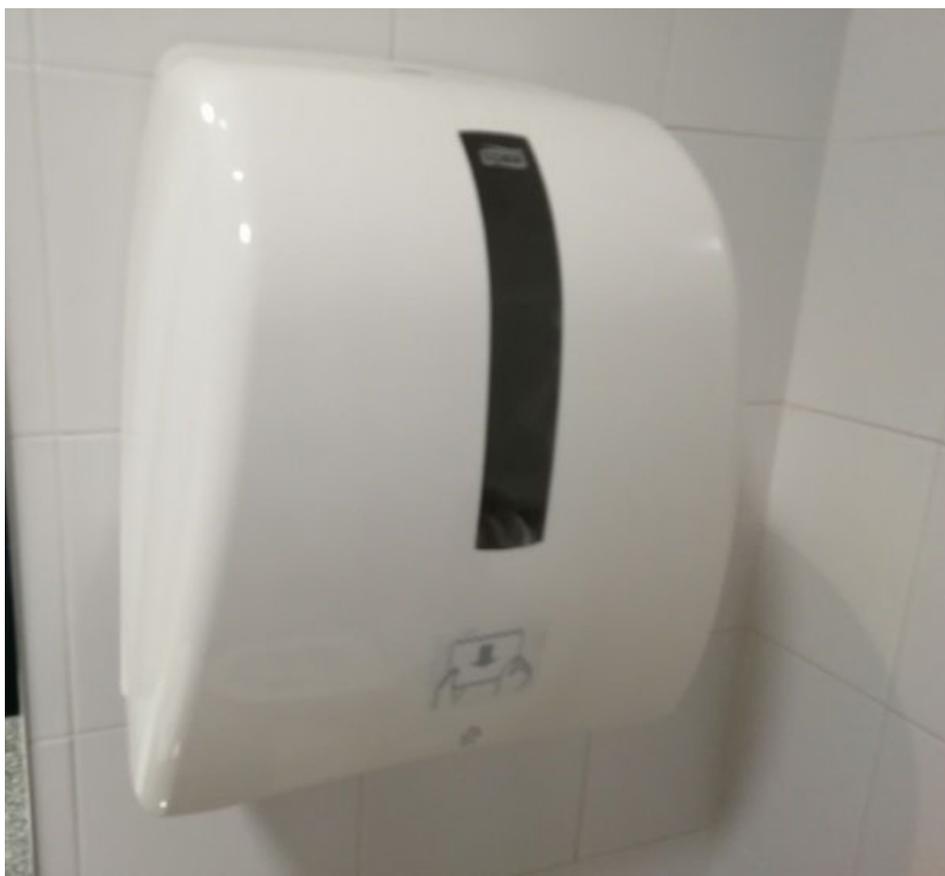
URGENCIAS

- El papel de manos se repone antes de que se acabe: en el momento de la auditoría no hay papel de manos en el dispensador. MEDIA

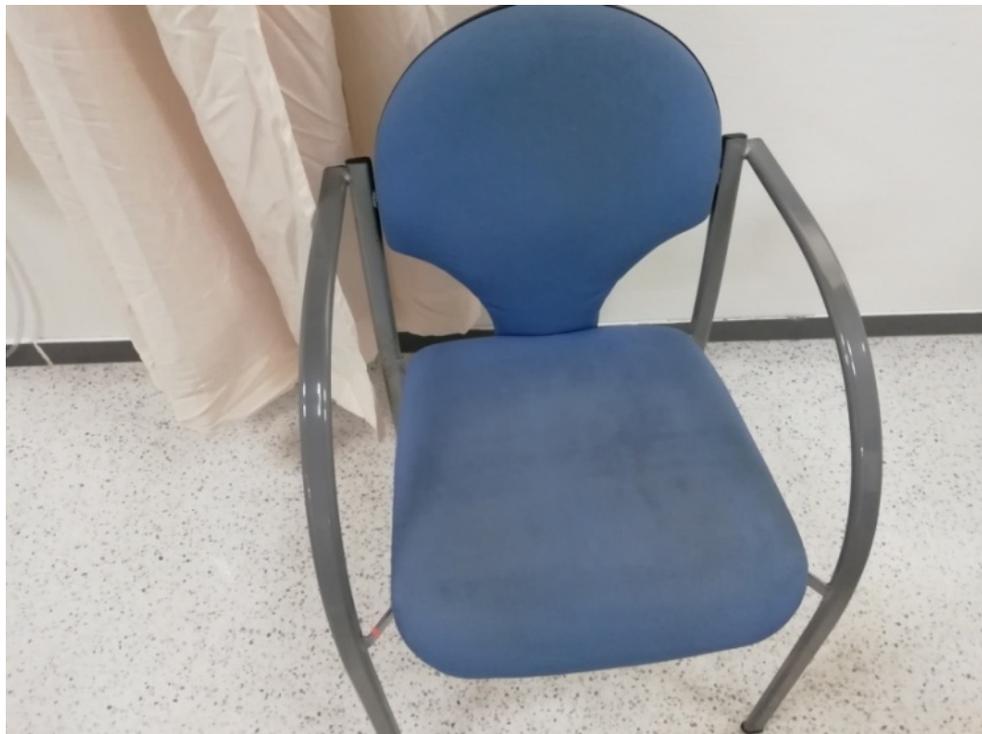
CAMA 1

- Cama 13: El mobiliario ligero está limpio de manchas, tierra y polvo: en el momento de la auditoría se observa suciedad en la silla. MEDIA

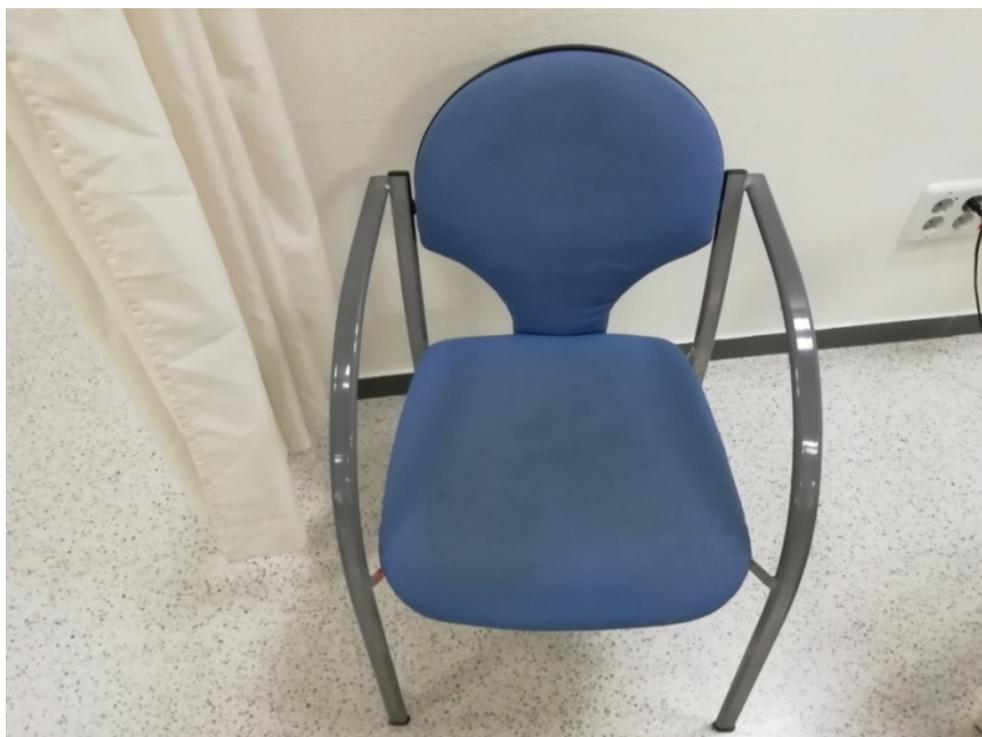
BOX 3

- El mobiliario ligero está limpio de manchas, tierra y polvo: en el momento de la auditoría se observa suciedad en la silla. MEDIA

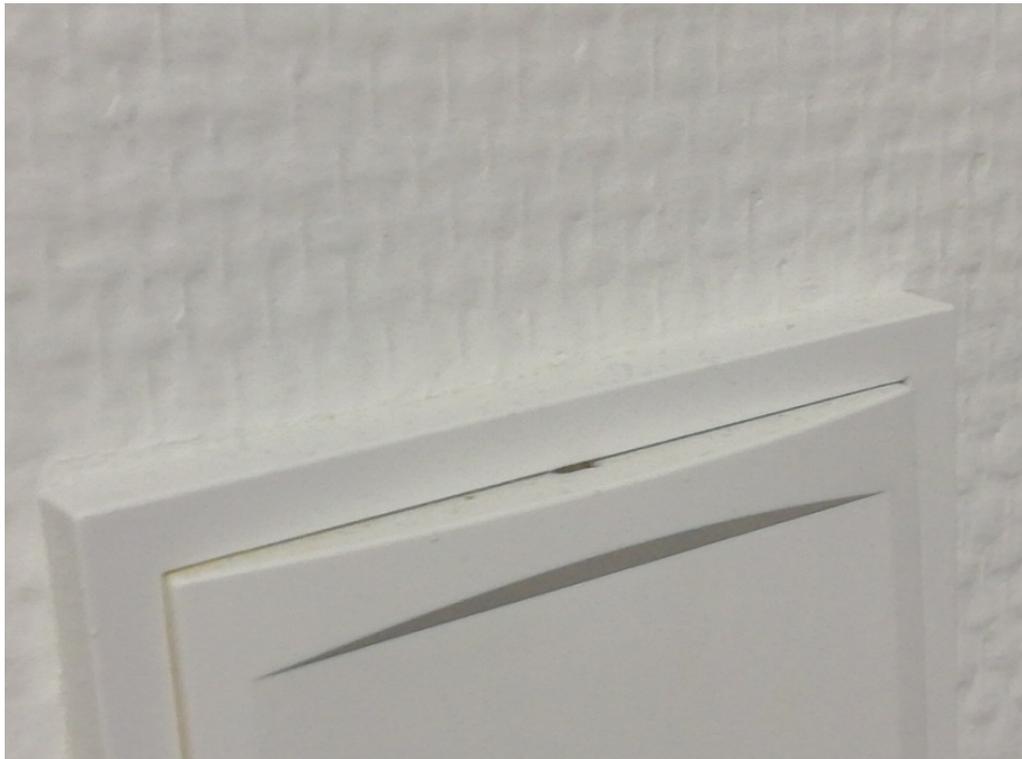
- El mobiliario ligero está limpio de manchas, tierra y polvo: en el momento de la auditoría se observa polvo en el interfono de la pared. MEDIA

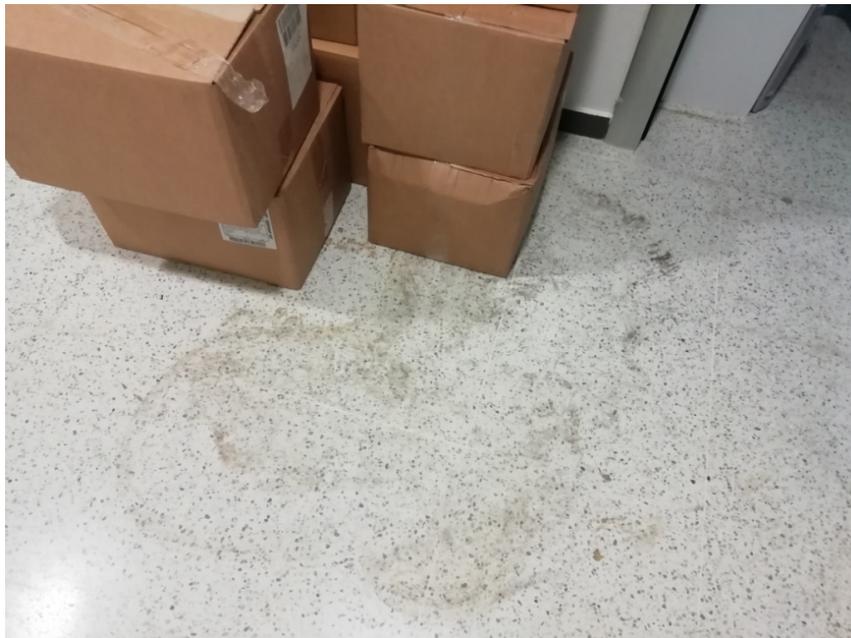
ALMACÉN RADIODIAGNÓSTICO (SALA TÉCNICA)

- El suelo está limpio de polvo, grava, papeles, marchas y manchas, agua u otros líquidos: en el momento de la auditoría se puede ver un suelo desgastado sin pulir.
LEVE

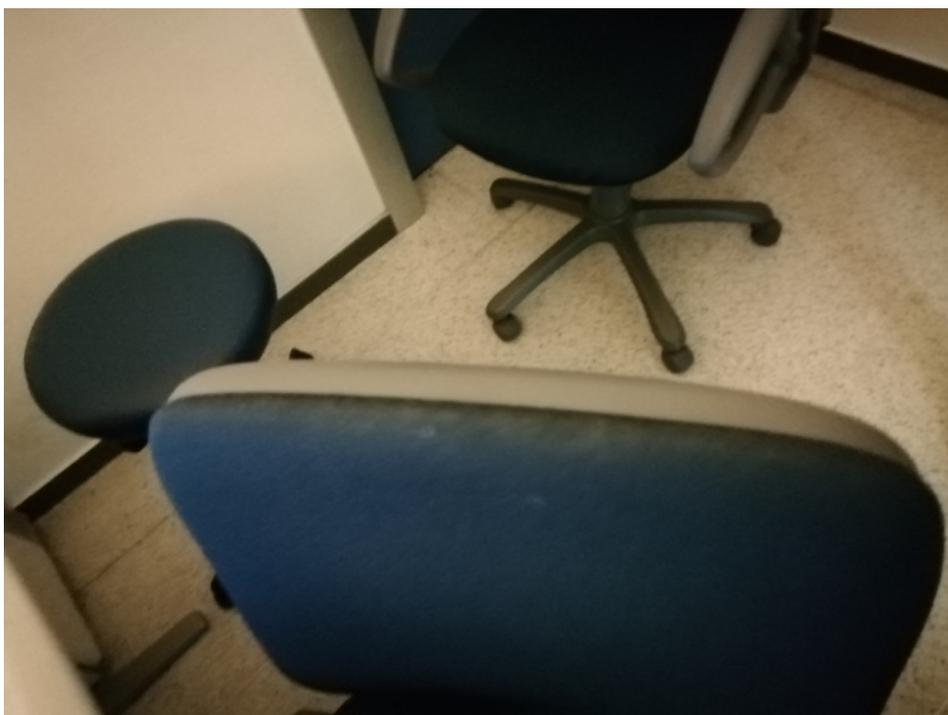
- El mobiliario ligero está limpio de manchas, tierra y polvo: en el momento de la auditoría se observa suciedad en la silla. LEVE

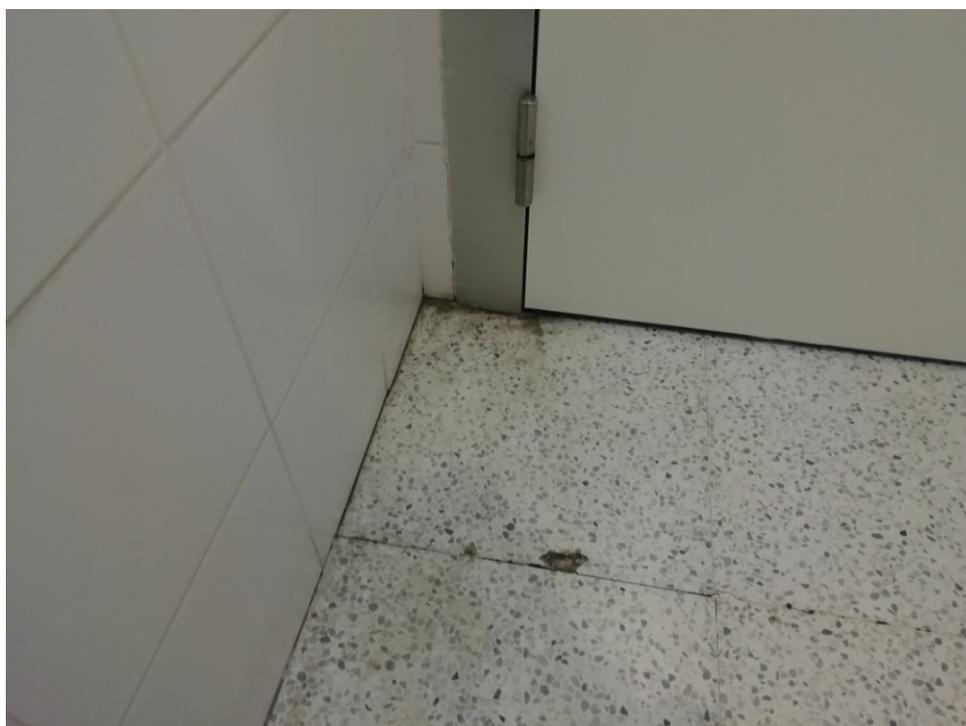
ASEO 2 (FEMENINO)

- El suelo está limpio de polvo, grava, papeles, marchas y manchas, agua u otros líquidos: en el momento de la auditoría observa suciedad y manchas en el suelo.
MEDIA

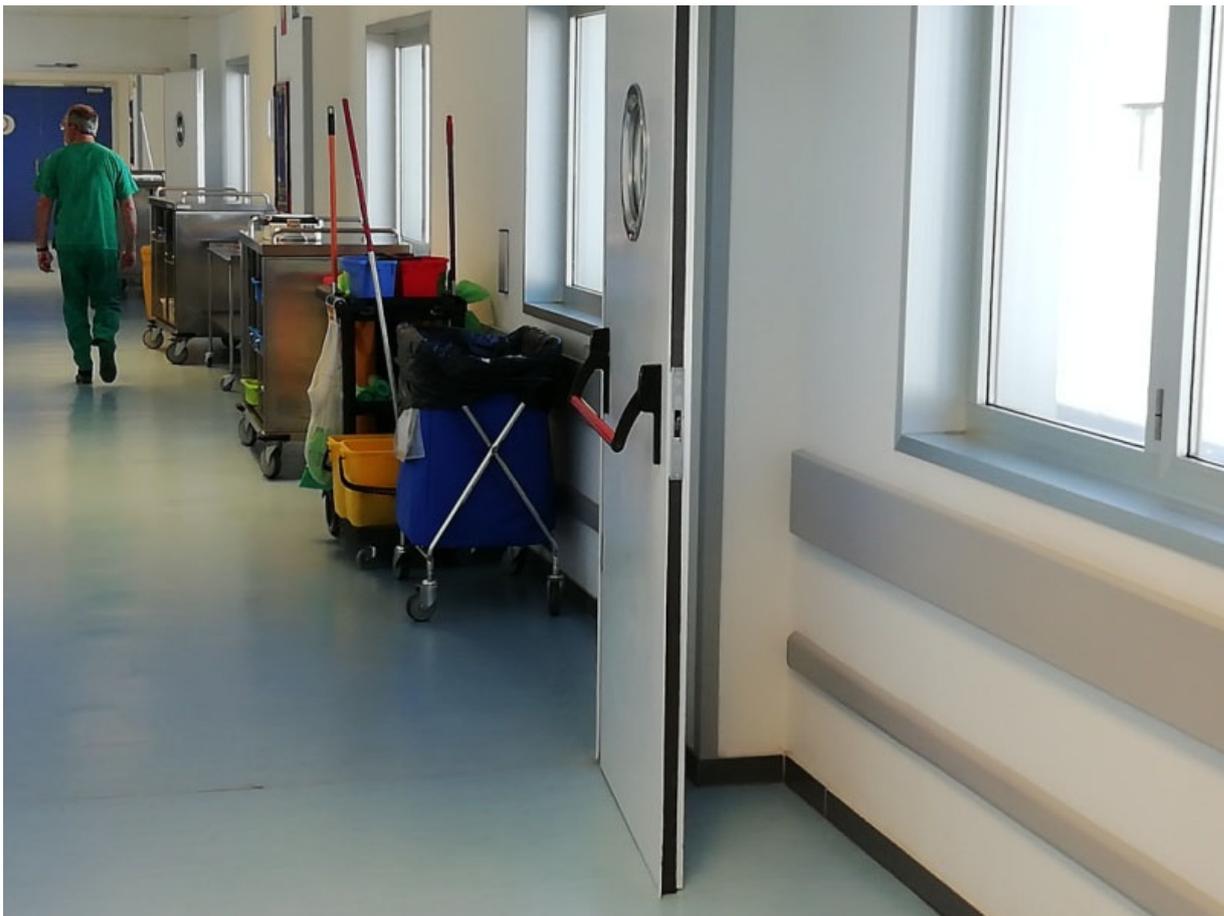
CARROS PROFESIONALES DE LIMPIEZA

- En el momento de la auditoría se observan carros sin custodiar. MEDIA
