AUDITORÍA DE CALIDAD DEL SERVICIO DE LIMPIEZA DE LOS HOSPITALES DEL HENARES, INFANTA CRISTINA, INFANTA LEONOR, INFANTA SOFIA, DEL SURESTE, DEL TAJO Y PUERTA DE HIERRO DE MAJADAHONDA

NºEXPEDIENTE: P.A. SER-37/2018-AE

ABRIL 2019

## HOSPITAL UNIVERSITARIO INFANTA CRISTINA

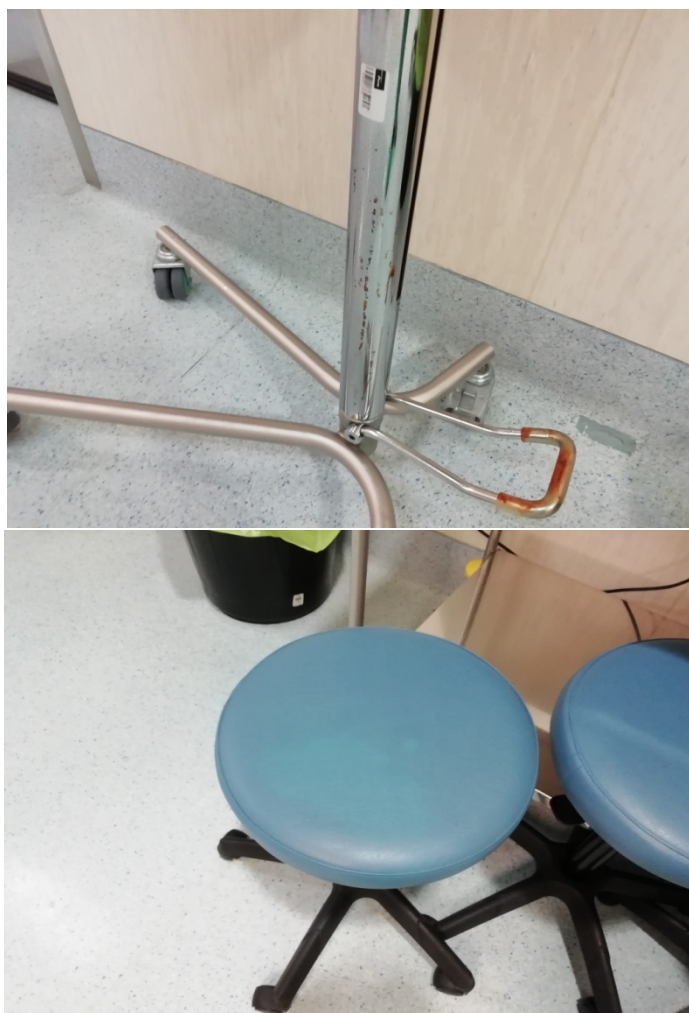
- El mobiliario ligero está limpio de manchas, tierra y polvo: en el momento de la auditoría se observan manchas en silla, gotero. MEDIA

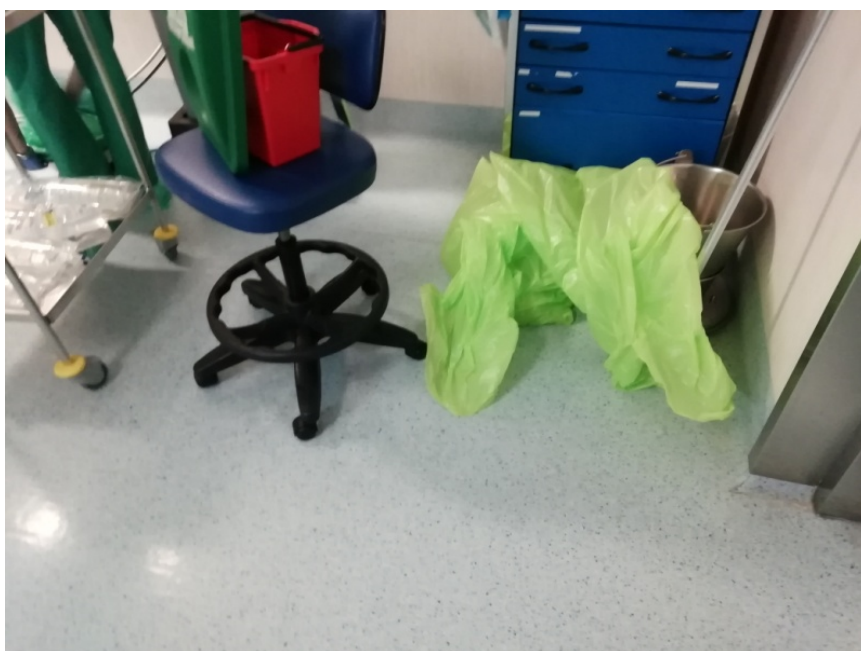
## QUIRÓFANO 2

- Las bolsas de basura se transportan cerradas: en el momento de la auditoría se observa que las bolsas de basura abandonan el quirófano sin cerrarse previamente. A continuación se depositan el suelo fuera de la sala. **CRÍTICA**

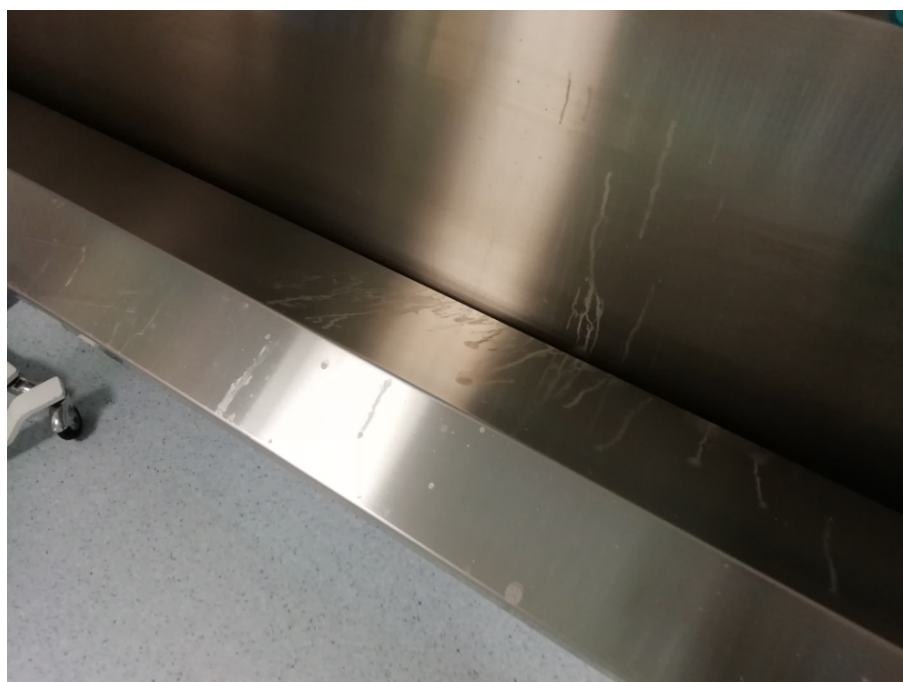
- Las superficies de metal están libres de manchas, acumulaciones de jabón y depósitos de óxido: en el momento de la auditoría se observan manchas en la pila. MEDIA

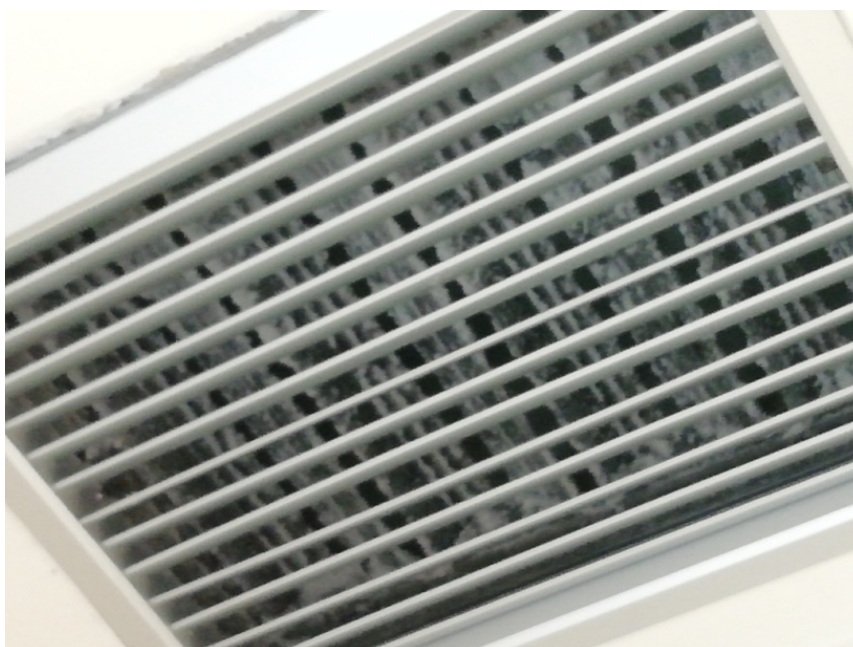
- Todas las salidas de ventilación se mantienen desbloqueadas y limpias de polvo, grava, tierra, telarañas y otras marcas: en el momento de la auditoría se observa suciedad en el interior de la salida de ventilación. MEDIA

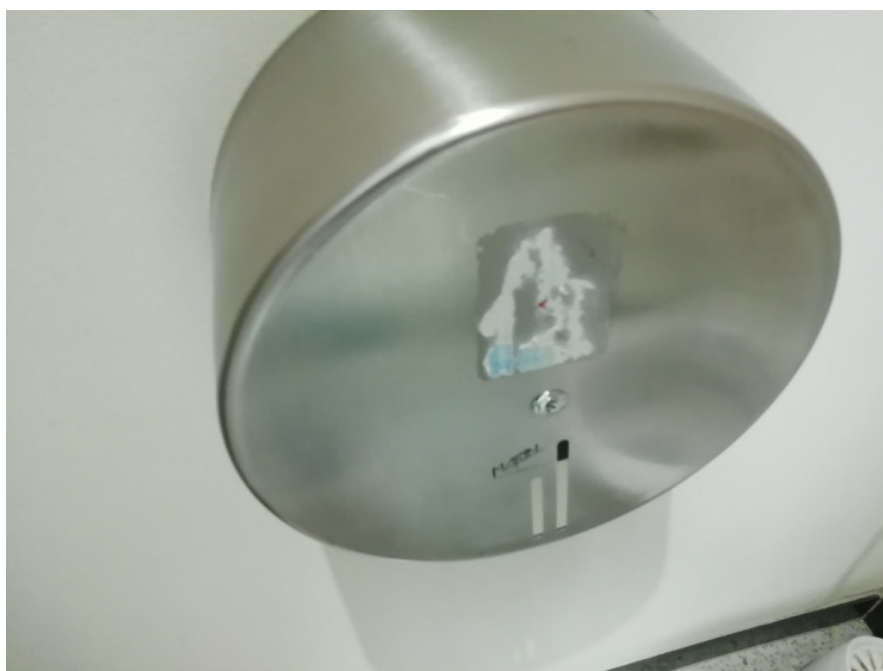
## ASEO FEMENINO (PARITORIO)

- Las superficies de metal, cabinas de duchas y espejos, están libres de rayones, tierra, manchas, acumulaciones de jabón y depósitos de óxido: en el momento de la auditoría se observan restos de adhesivo en el dosificador de papel. MEDIA

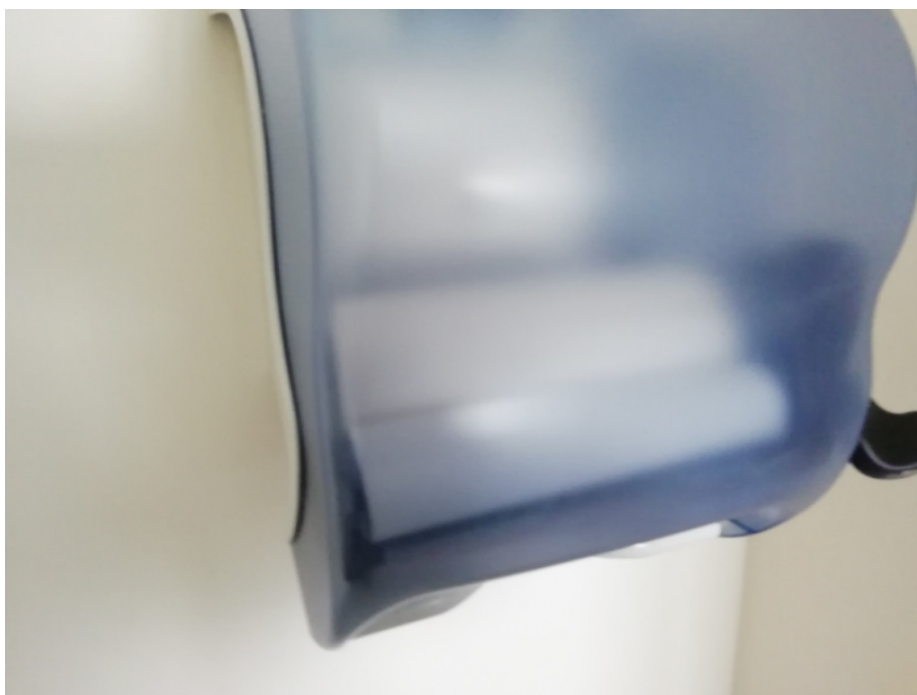
## PARITORIO 6

- El papel de manos se repone antes de que se acabe: en el momento de la auditoría se observa escasez de papel de manos en el dosificador. MEDIA

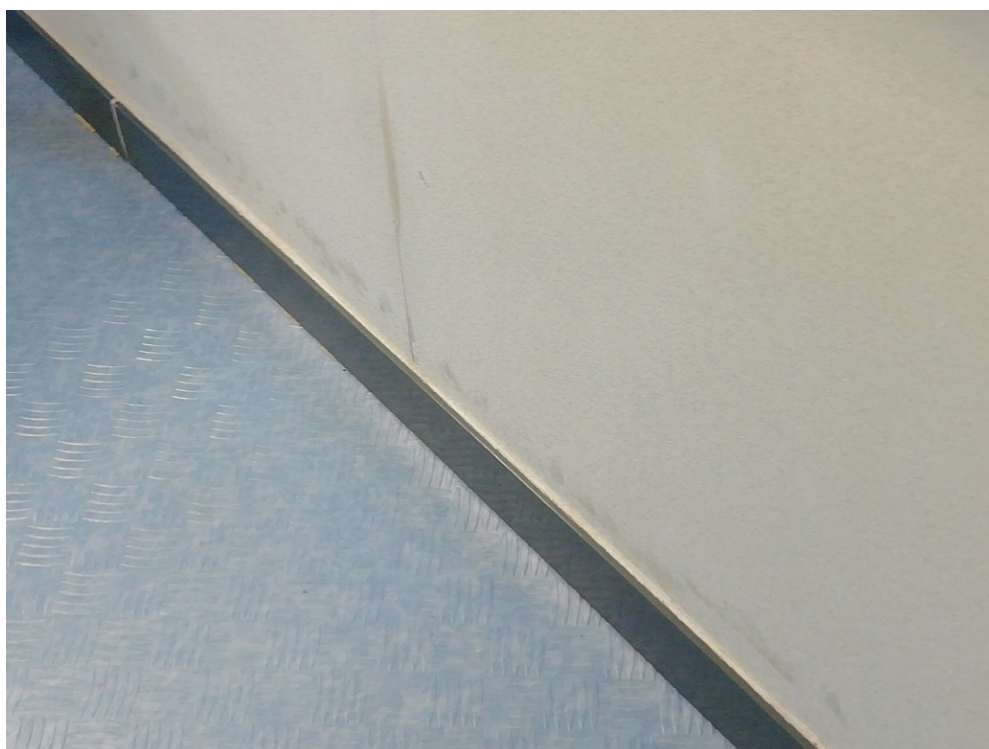
## PARITORIO 7

- Paredes y techos están libres de marcas causadas por los muebles. Equipos o usuarios del hospital: en el momento de la auditoría se observan manchas en las paredes. MEDIA

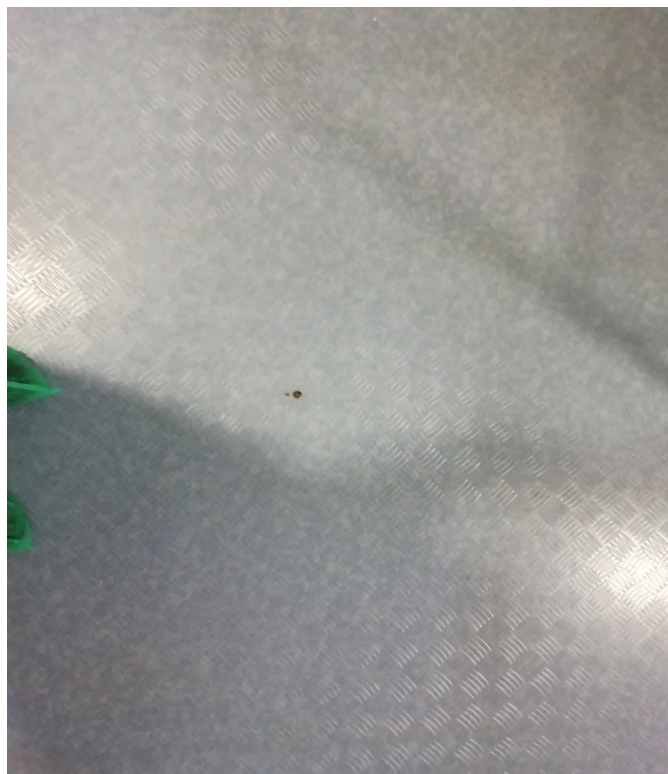
- El suelo está limpio de polvo, grava, papeles, marchas y manchas, agua u otros líquidos: en el momento de la auditoría se observan manchas en el suelo. MEDIA

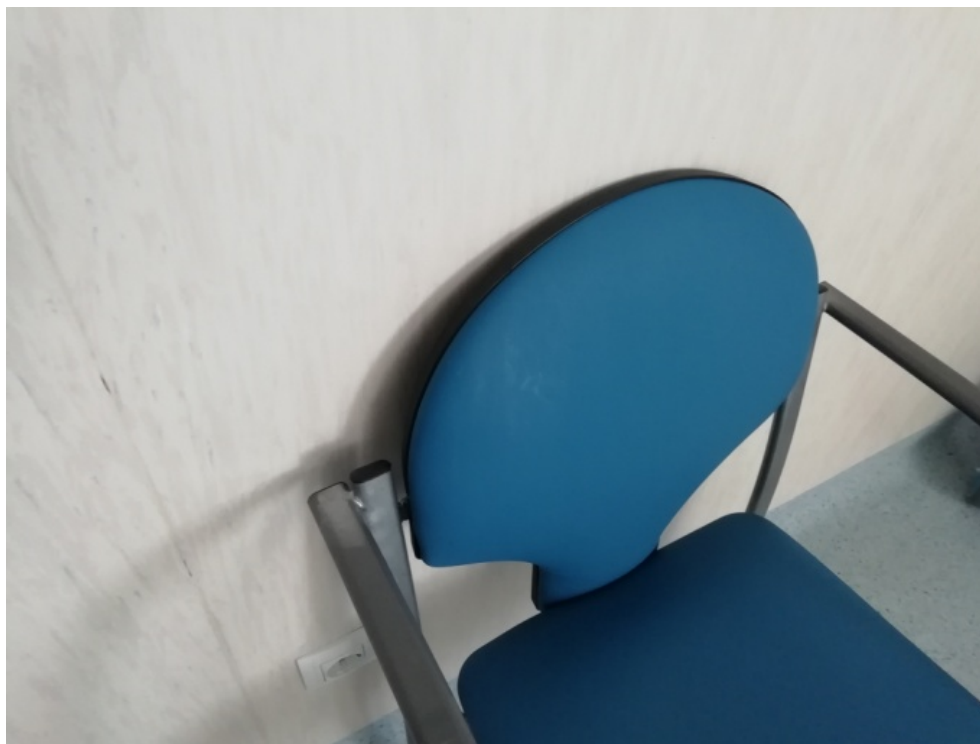
- El mobiliario ligero está limpio de manchas, tierra y polvo: en el momento de la auditoría se observan manchas en una de las sillas de la sala. MEDIA

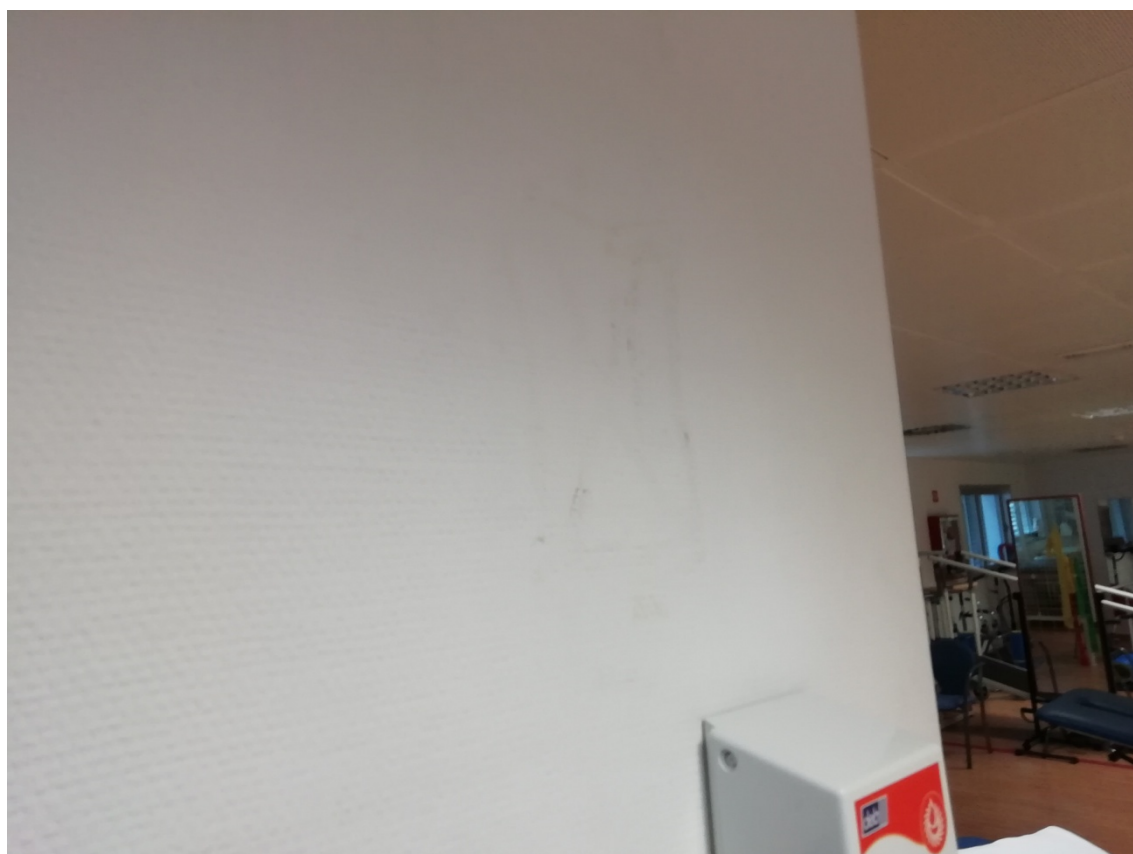
- Paredes y techos están libres de marcas causadas por los muebles. Equipos o usuarios del hospital: en el momento de la auditoría se observan manchas en las paredes. MEDIA

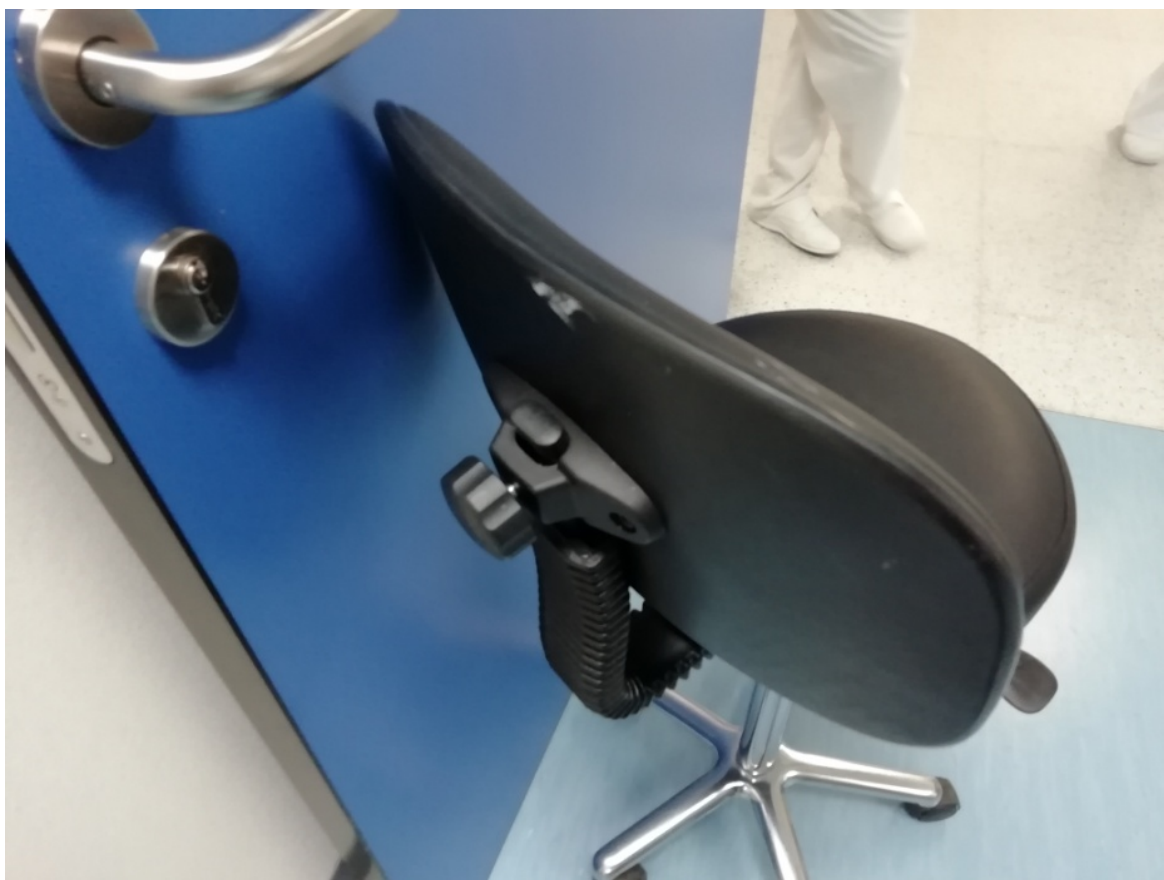
## RADIOLOGÍA (CABINA 11)

- El mobiliario ligero está limpio de manchas, tierra y polvo: en el momento de la auditoría se observa suciedad en la silla. MEDIA

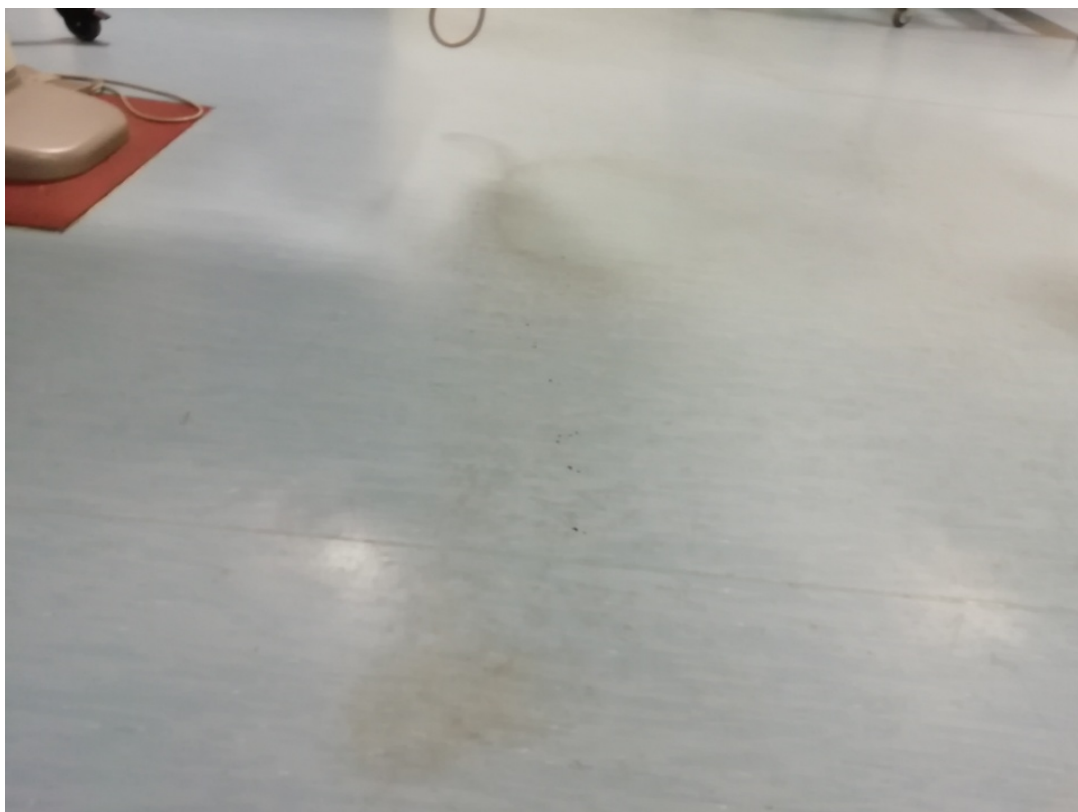
## RADIOLOGÍA 2

- El suelo está limpio de polvo, grava, papeles, marchas y manchas, agua u otros líquidos: en el momento de la auditoría se observa suciedad en el suelo. MEDIA

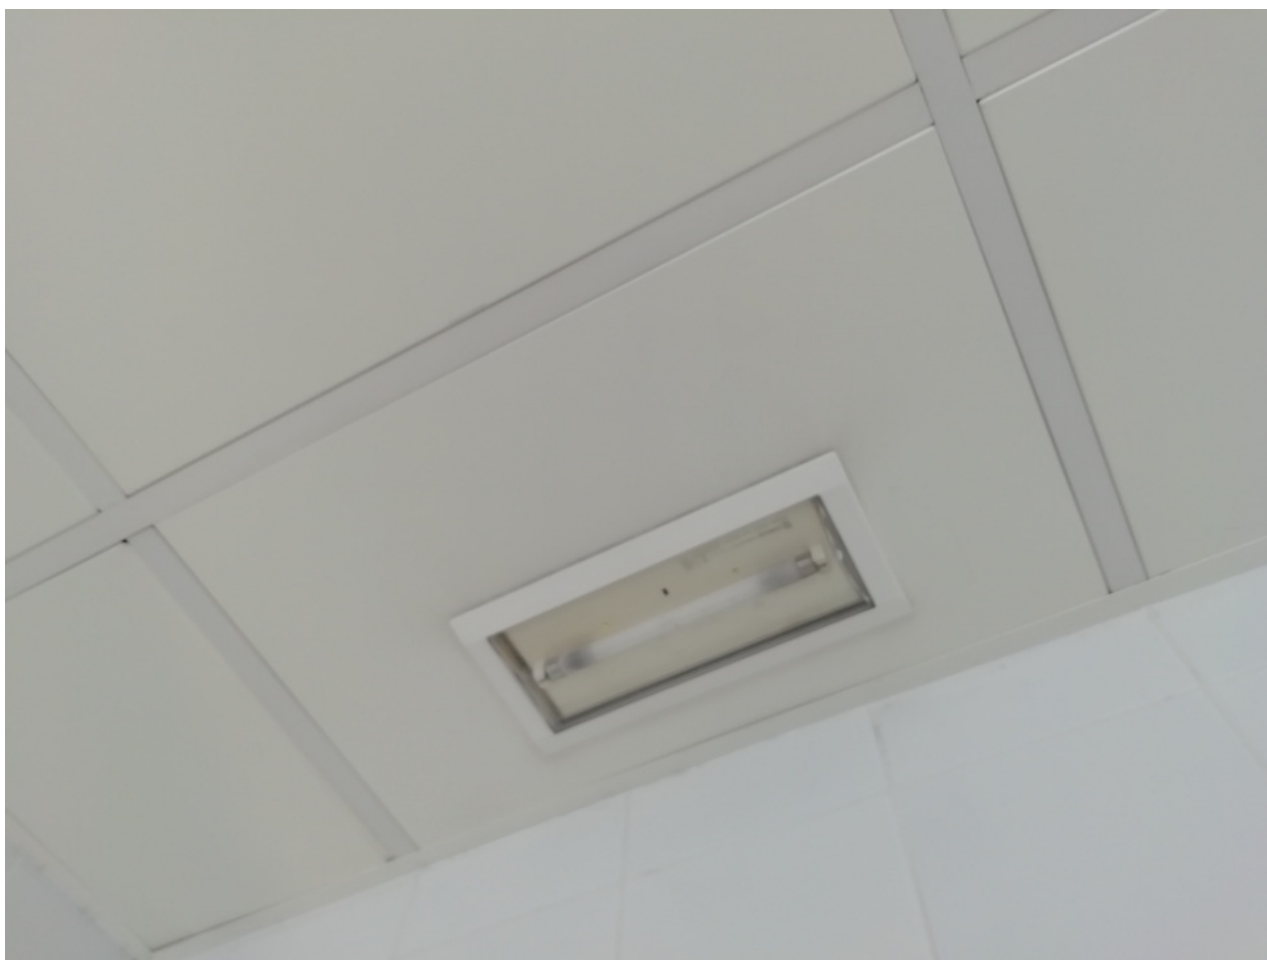
## RADIOLOGÍA 2

- (Radiología 2): No se observan bichos o plagas: en el momento de la auditoría se observa un bicho en el interior de la luminaria. CRÍTICA

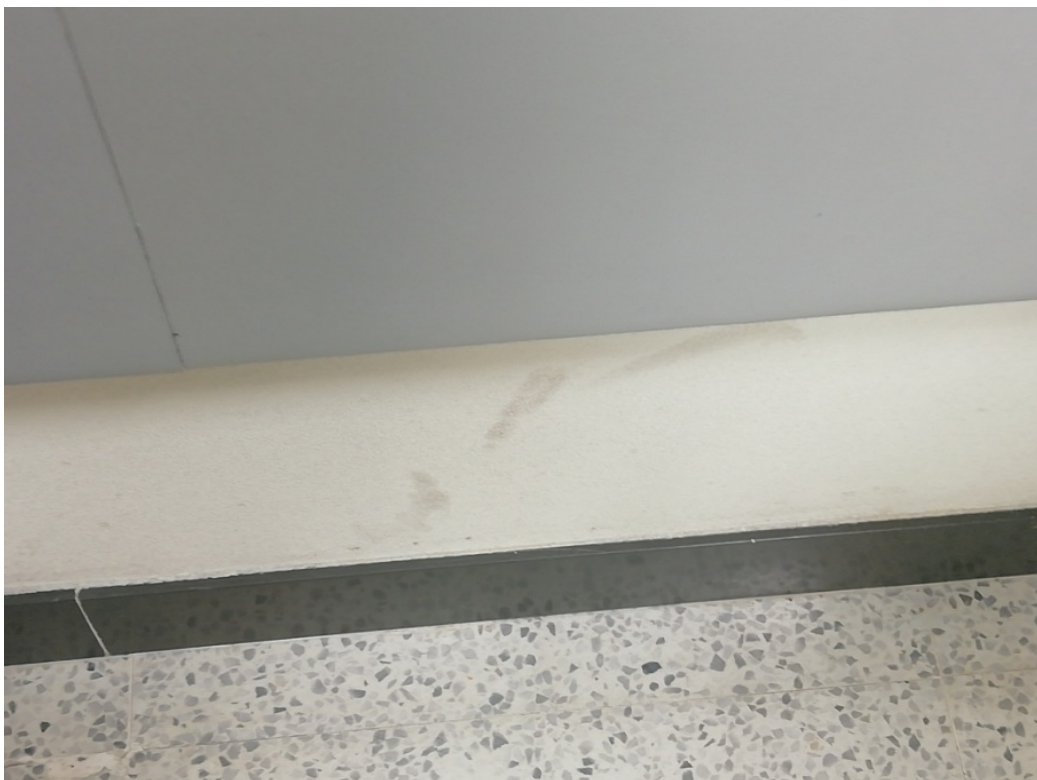
- Paredes y techos están libres de marcas causadas por los muebles. Equipos o usuarios del hospital: en el momento de la auditoría se observan manchas en la pared y rodapié. MEDIA

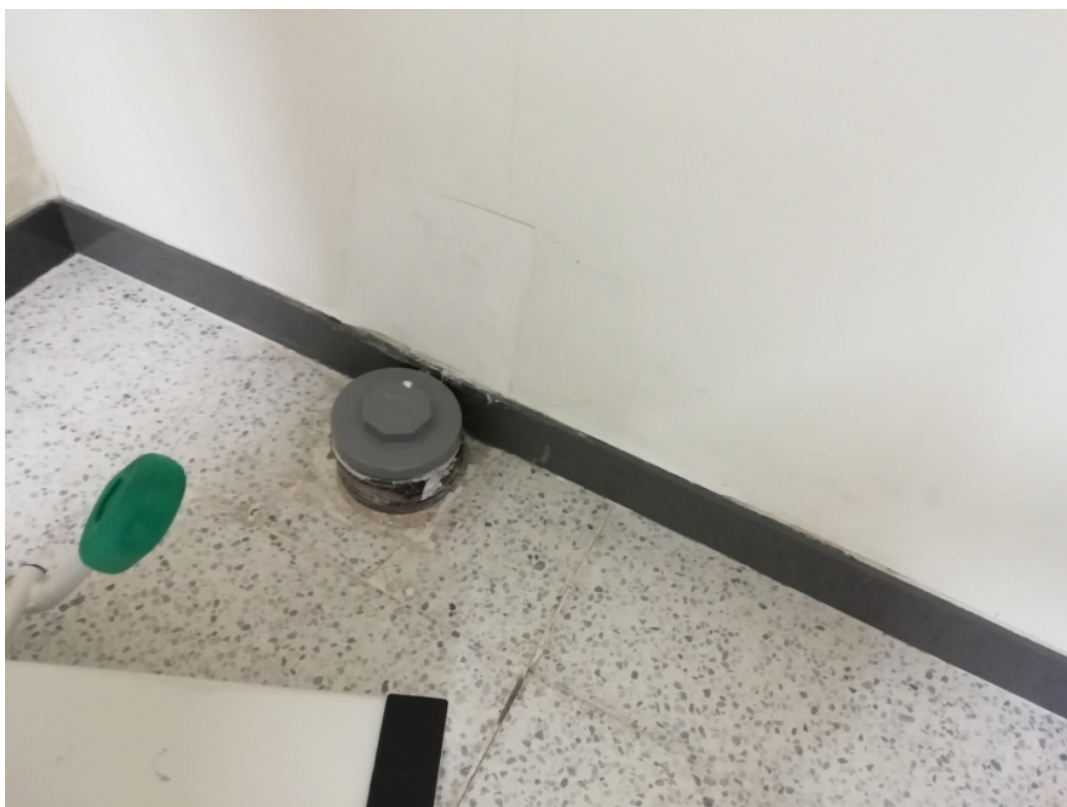
## EXTRACCIONES

- El suelo está limpio de polvo, grava, papeles, marchas y manchas, agua u otros líquidos: en el momento de la auditoría se observa suciedad en el suelo. MEDIA

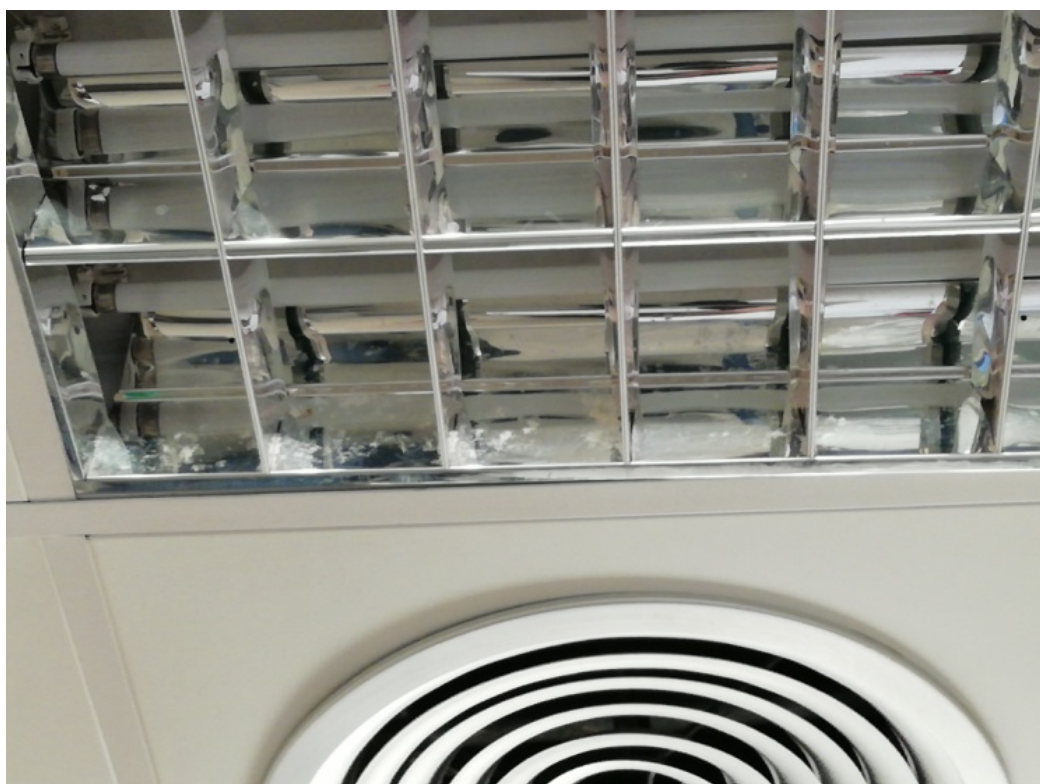
- Las paredes y techos internos y externos están libres de polvos, grava, tierra, grafitis y telarañas: en el momento de la auditoría se observa suciedad en la luminaria. MEDIA

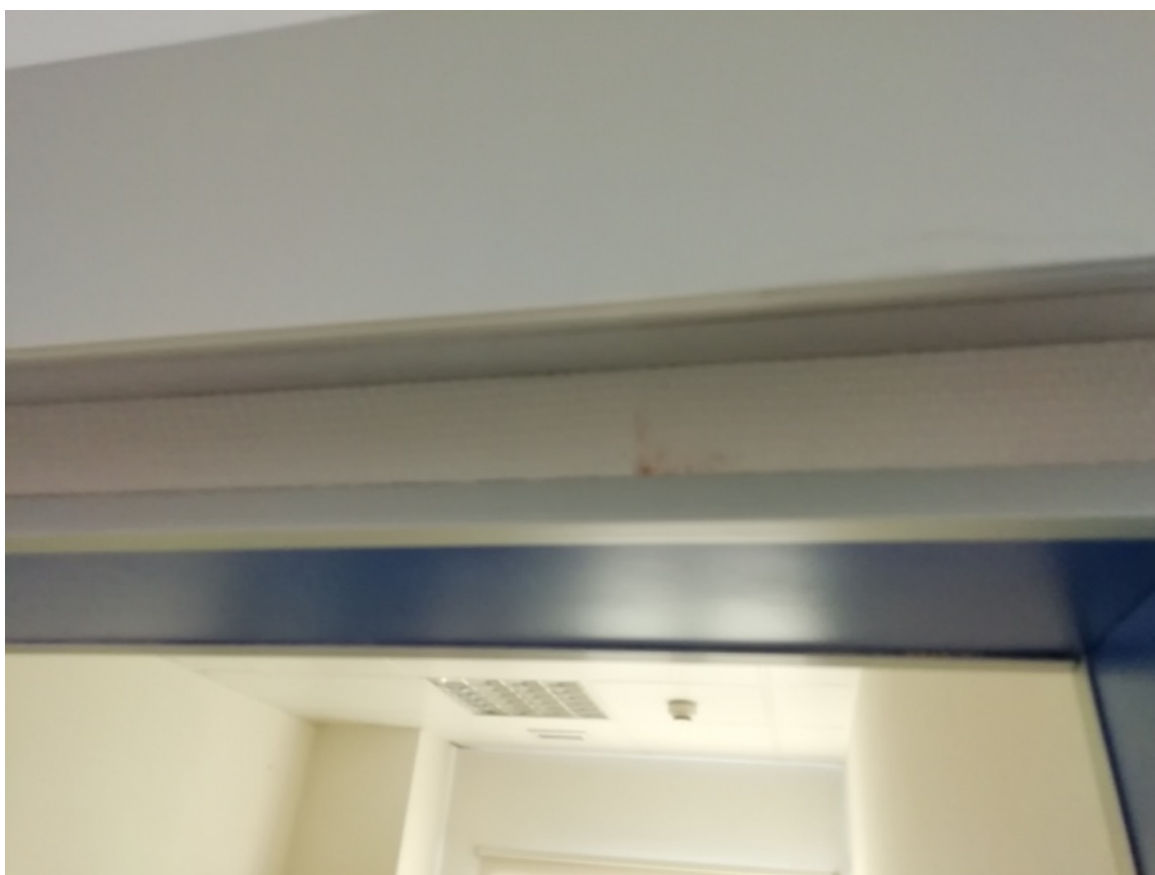
**BOX 8**

- Las puertas y los marcos de las puertas externas e internas están libres de polvo, grava, tierra, marcas y telarañas: en el momento de la auditoría se observan manchas en la parte superior del marco de la puerta. MEDIA

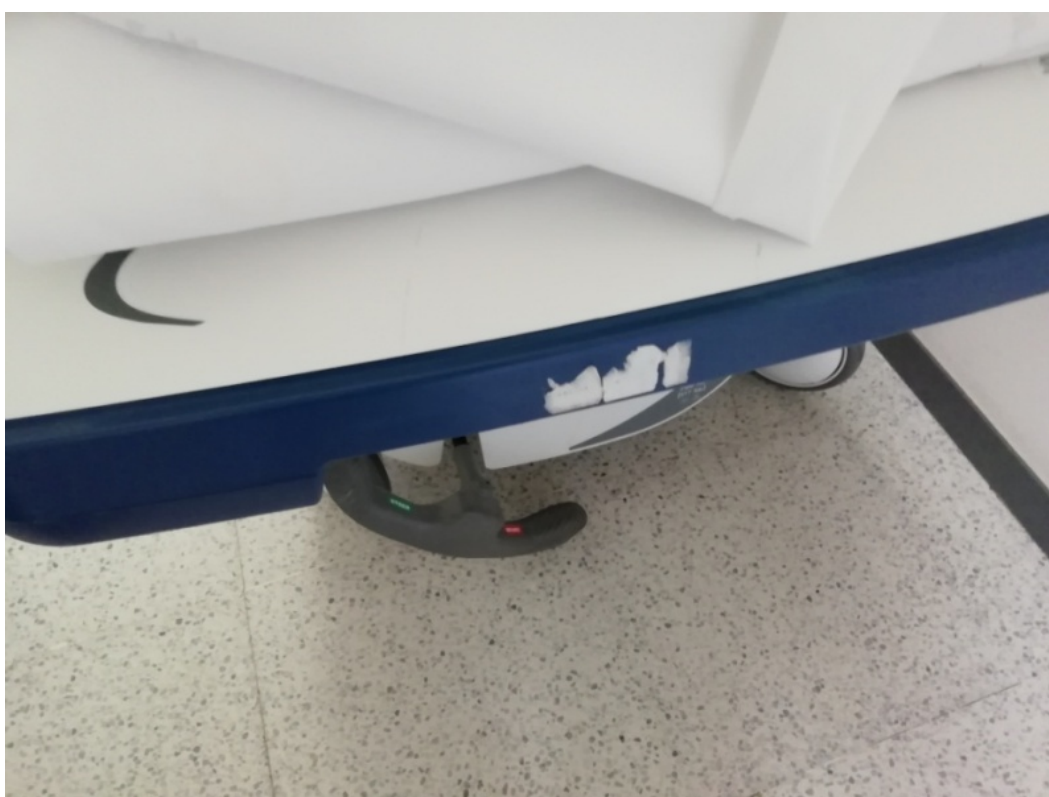
**BOX 8**

- Los muebles de superficie dura están limpios de manchas, tierra, polvo, marcas de dedos y vertidos: en el momento de la auditoría se observan restos de cinta adhesiva en la camilla. MEDIA

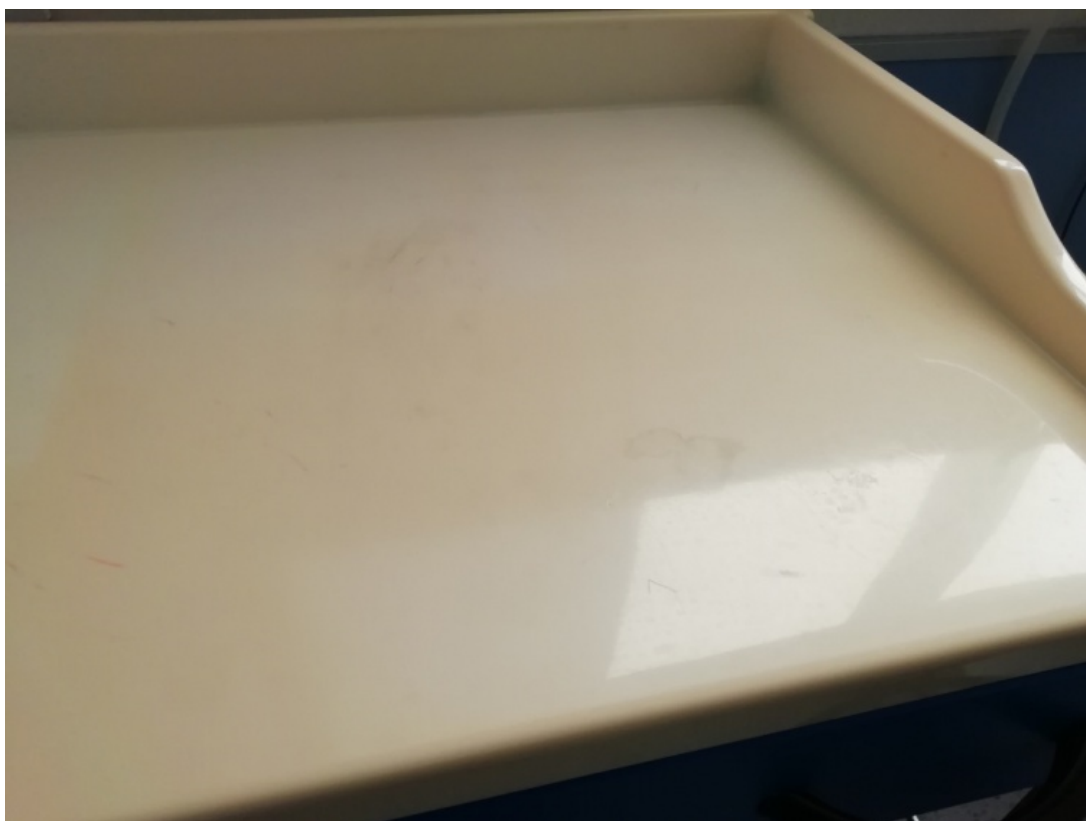
**BOX 8**

- El mobiliario ligero está limpio de manchas, tierra y polvo: en el momento de la auditoría se observan manchas en una mesa. CRÍTICA

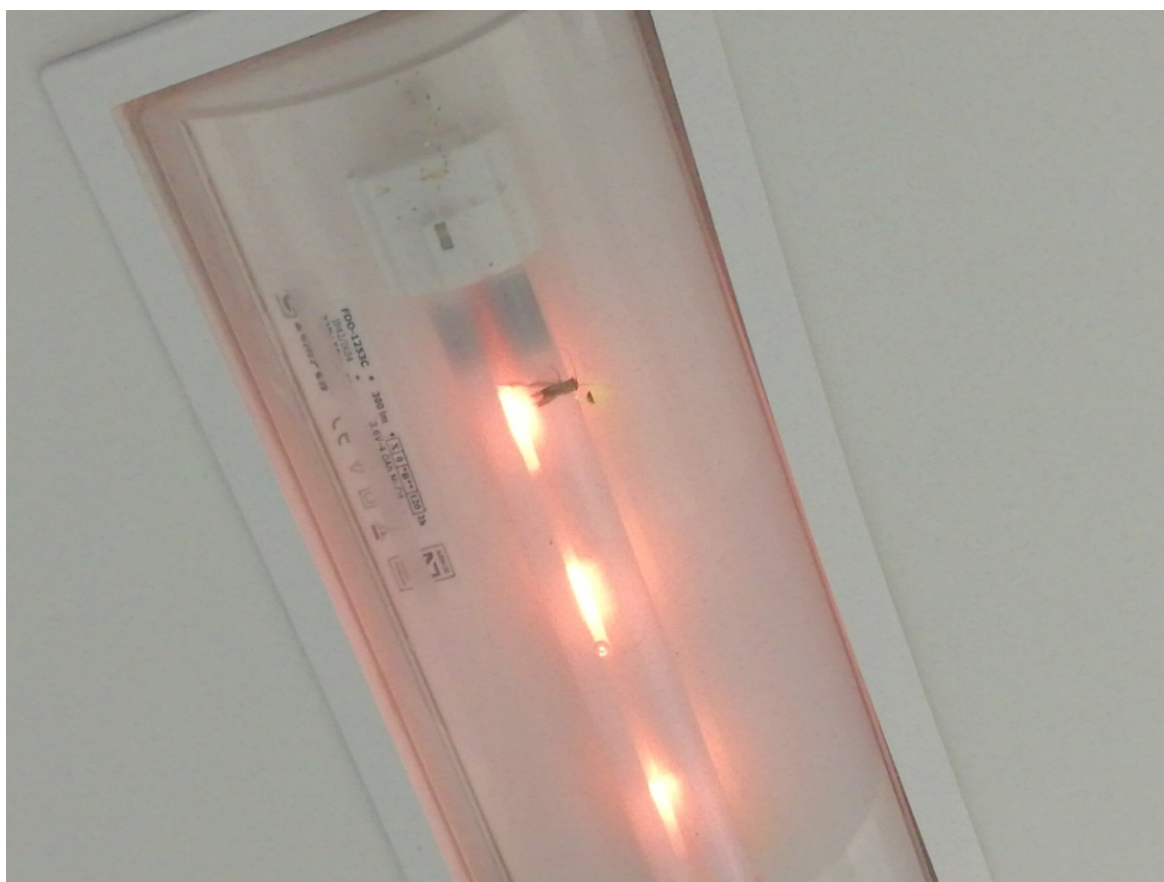
**BOX 14**

- Los extintores y alarmas de incendios están limpios de polvo, grava, suciedad y telarañas. En el momento de la auditoría se observa una mosca en el interior de la luz de emergencia. MEDIA

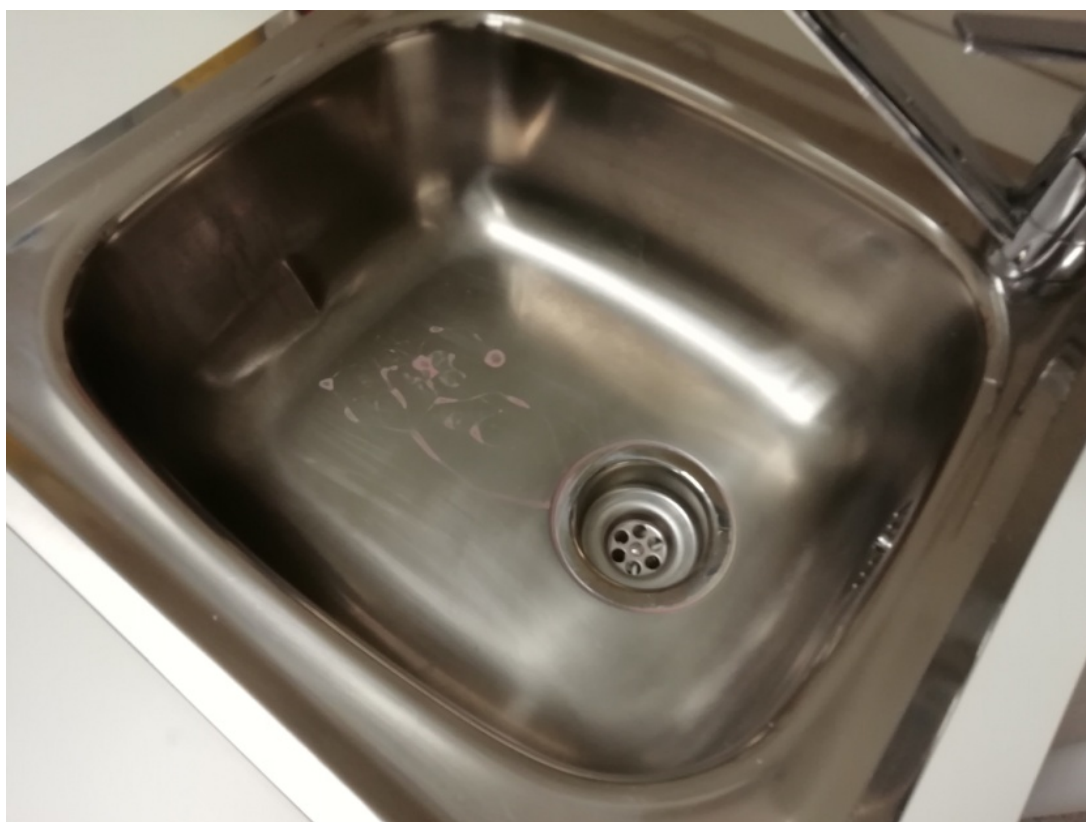
**BOX 16**

- Los muebles de superficie dura están limpios de manchas, tierra, polvo, marcas de dedos y vertidos: en el momento de la auditoría se observa suciedad en el fregadero. CRÍTICA

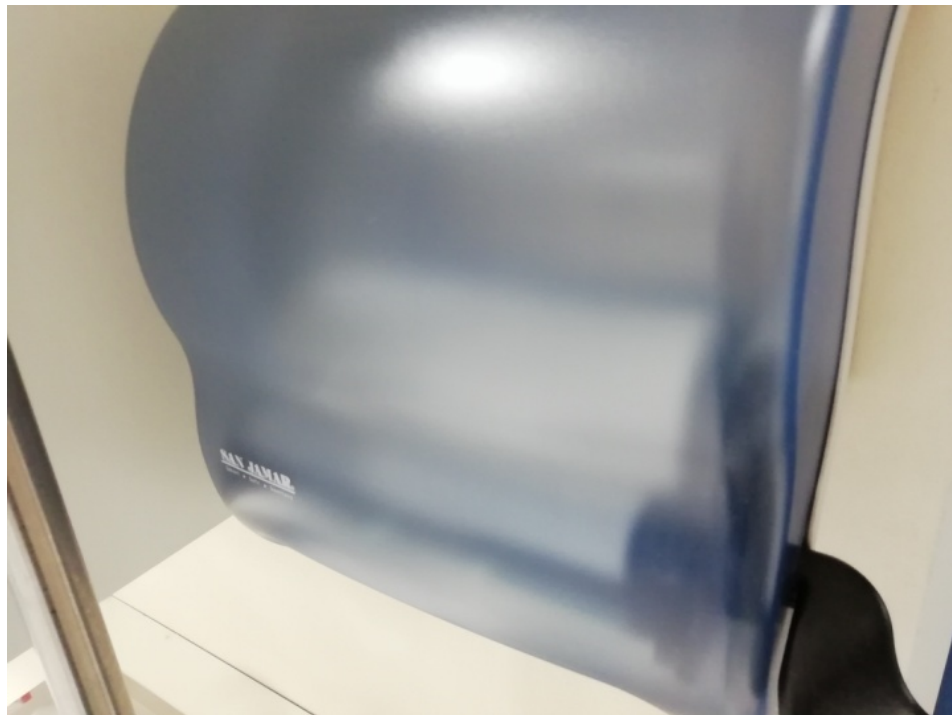
**BOX 16**

- Los artículos consumibles tienen un surtido suficiente: en el momento de la auditoría se observa escasez de papel en el dosificadores de papel. MEDIA

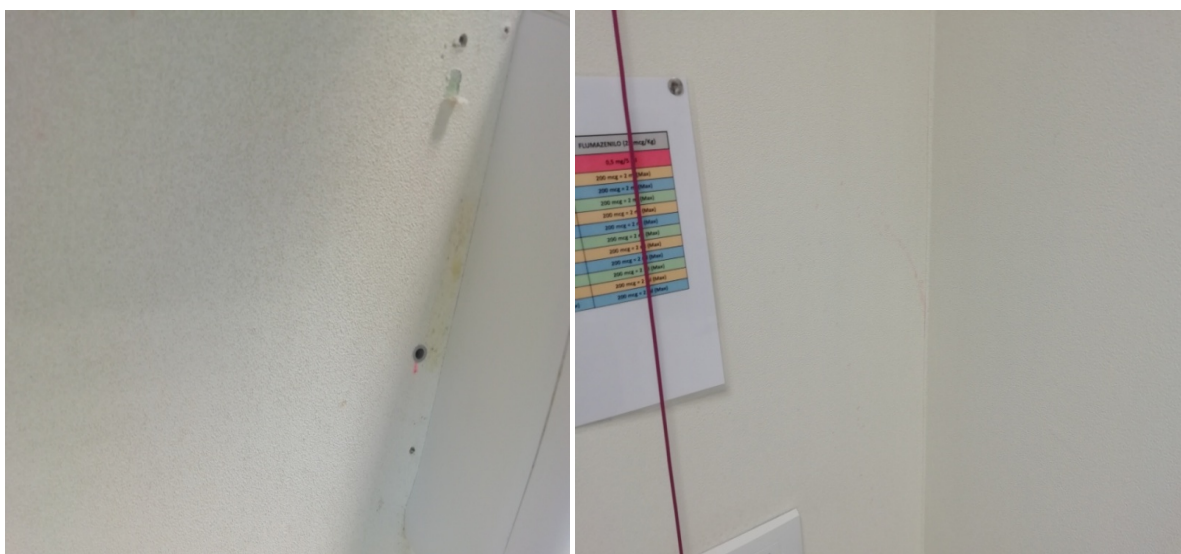
## URGENCIAS PEDIATRÍA: BOX 1

- Paredes y techos están libres de marcas causadas por los muebles. Equipos o usuarios del hospital: en el momento de la auditoría se observan manchas en las paredes. MEDIA

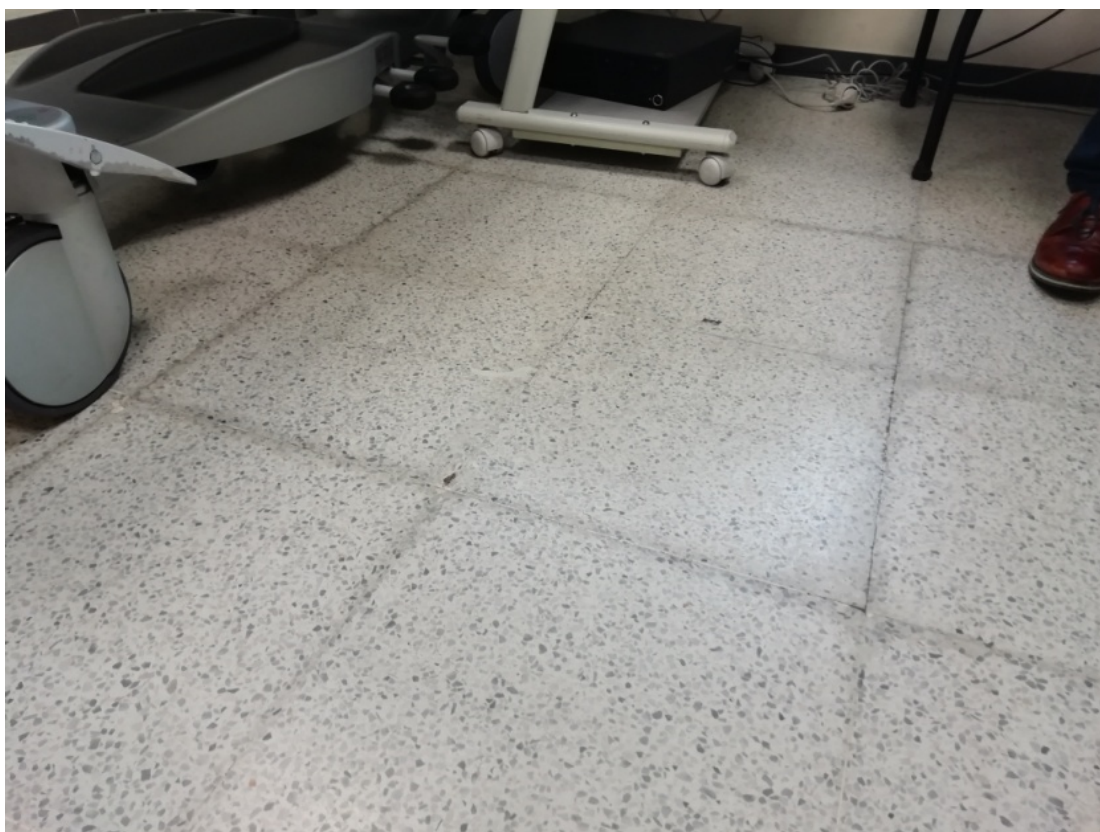
## URGENCIAS PEDIATRÍA: BOX 1

- Los suelos pulidos tienen un brillo uniforme: en el momento de la auditoría se observa deterioro en el suelo de la sala. MEDIA

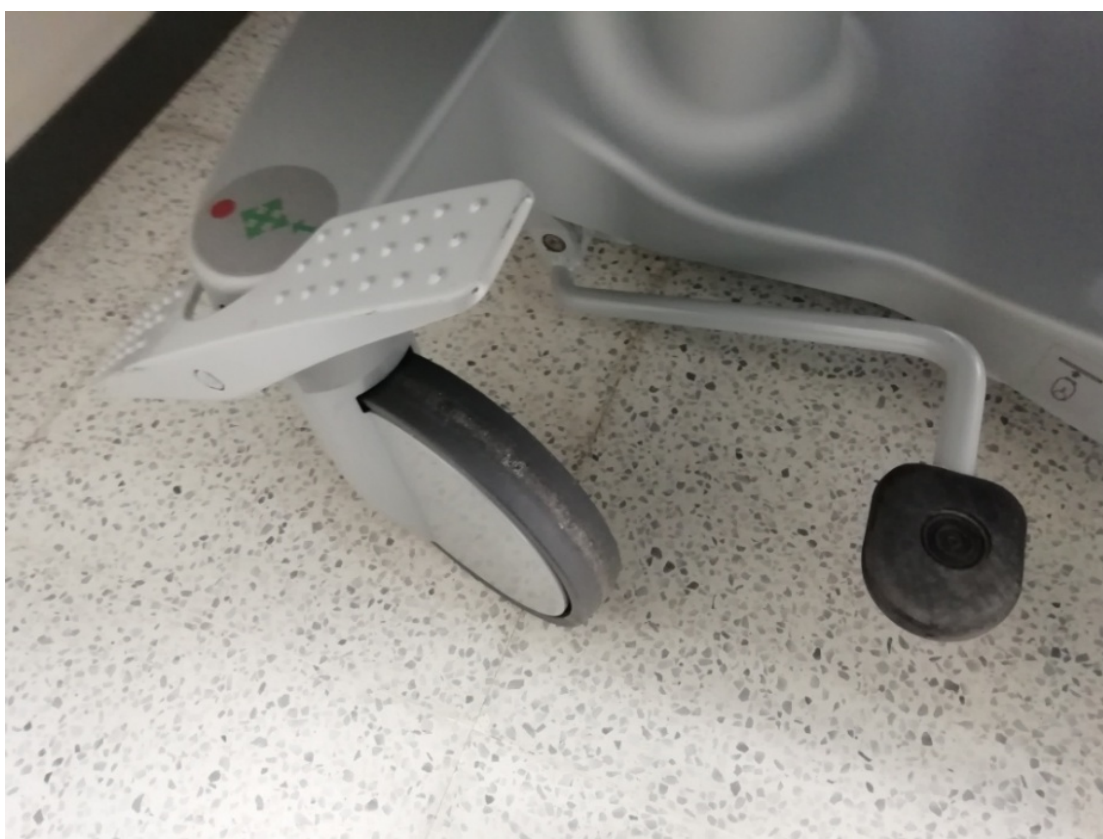
## URGENCIAS PEDIATRÍA: BOX 1

- Las patas y ruedas de los muebles están limpios de hilos, estropajos o fregonas, tierra, polvo y telarañas: en el momento de la auditoría se observa suciedad en la rueda de la camilla. MEDIA

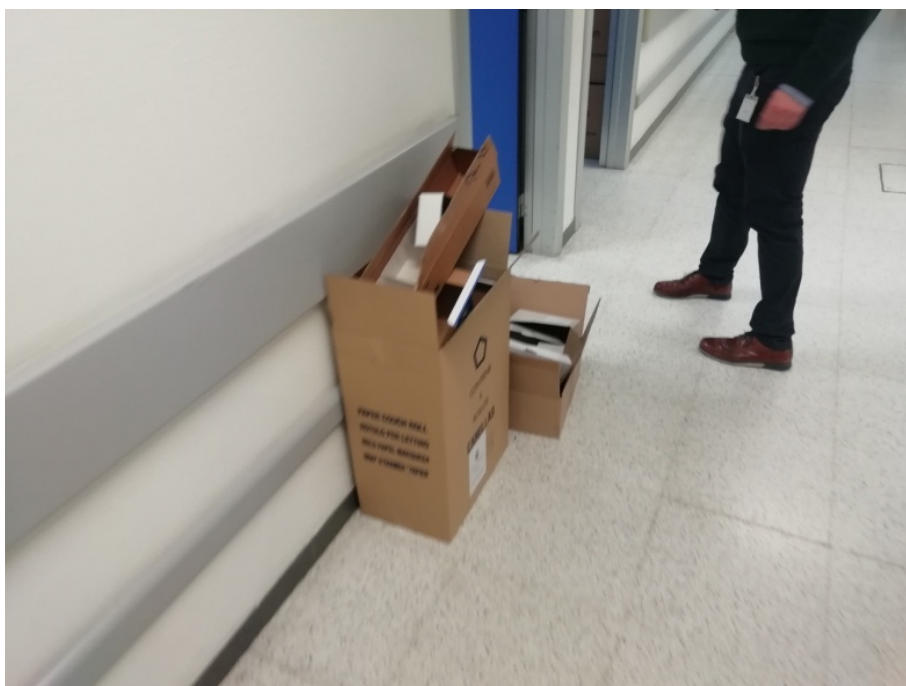
## URGENCIAS PEDIATRÍA: BOX 1

- Se gestiona aparte el papel y el cartón: en el momento de la auditoría se observan cajas de cartón en el pasillo. MEDIA
