AUDITORÍA DE CALIDAD DEL SERVICIO DE LIMPIEZA DE LOS HOSPITALES DEL HENARES, INFANTA CRISTINA, INFANTA LEONOR, INFANTA SOFIA, DEL SURESTE, DEL TAJO Y PUERTA DE HIERRO DE MAJADAHONDA

NºEXPEDIENTE: P.A. SER-37/2018-AE

ABRIL 2019

## HOSPITAL UNIVERSITARIO INFANTA CRISTINA

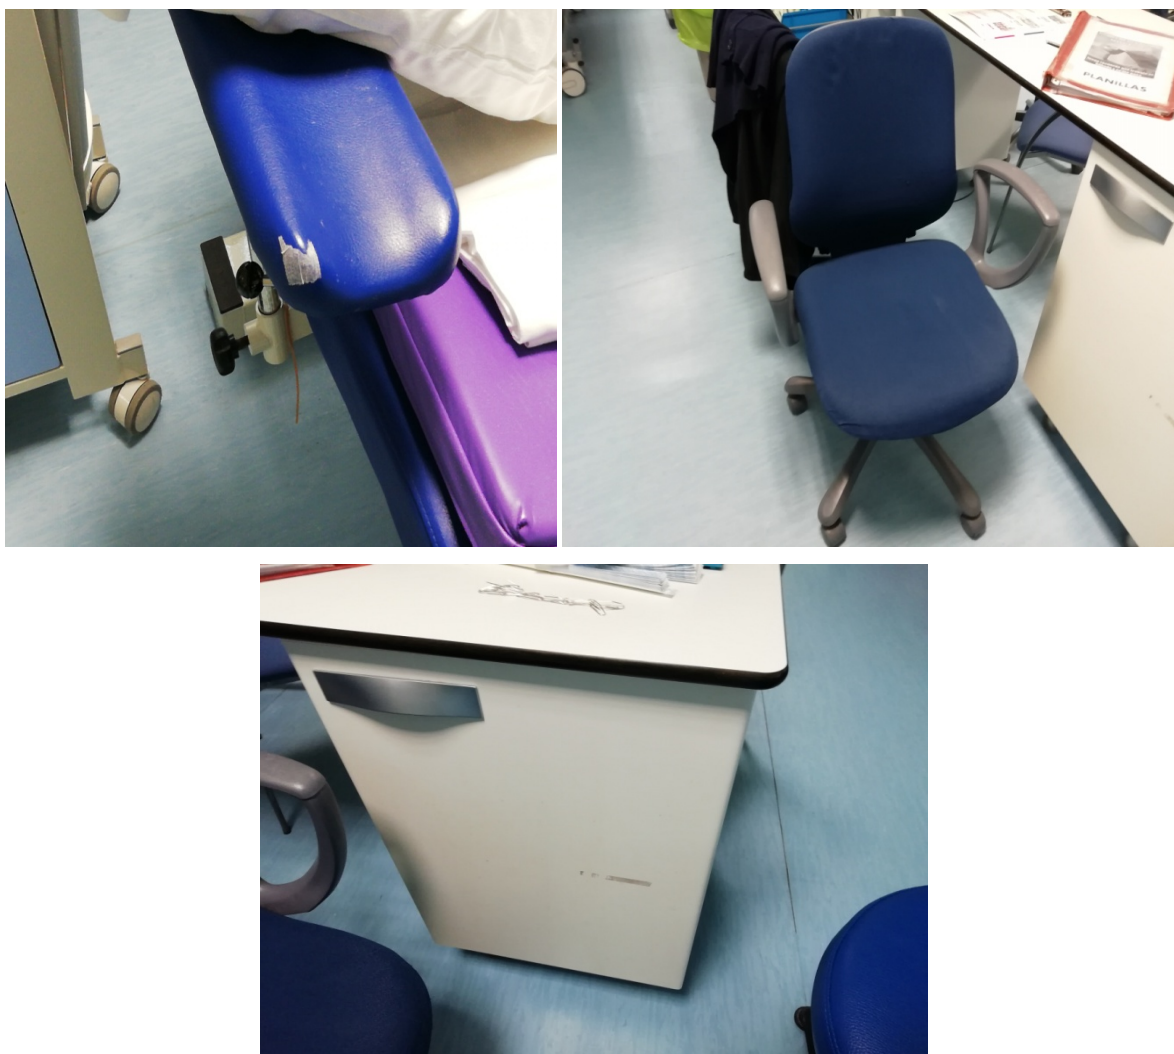
- El mobiliario ligero está limpio de manchas, tierra y polvo: en el momento de la auditoría se observa suciedad en la silla y restos de cinta adhesiva en reposabrazos y armario. CRÍTICA

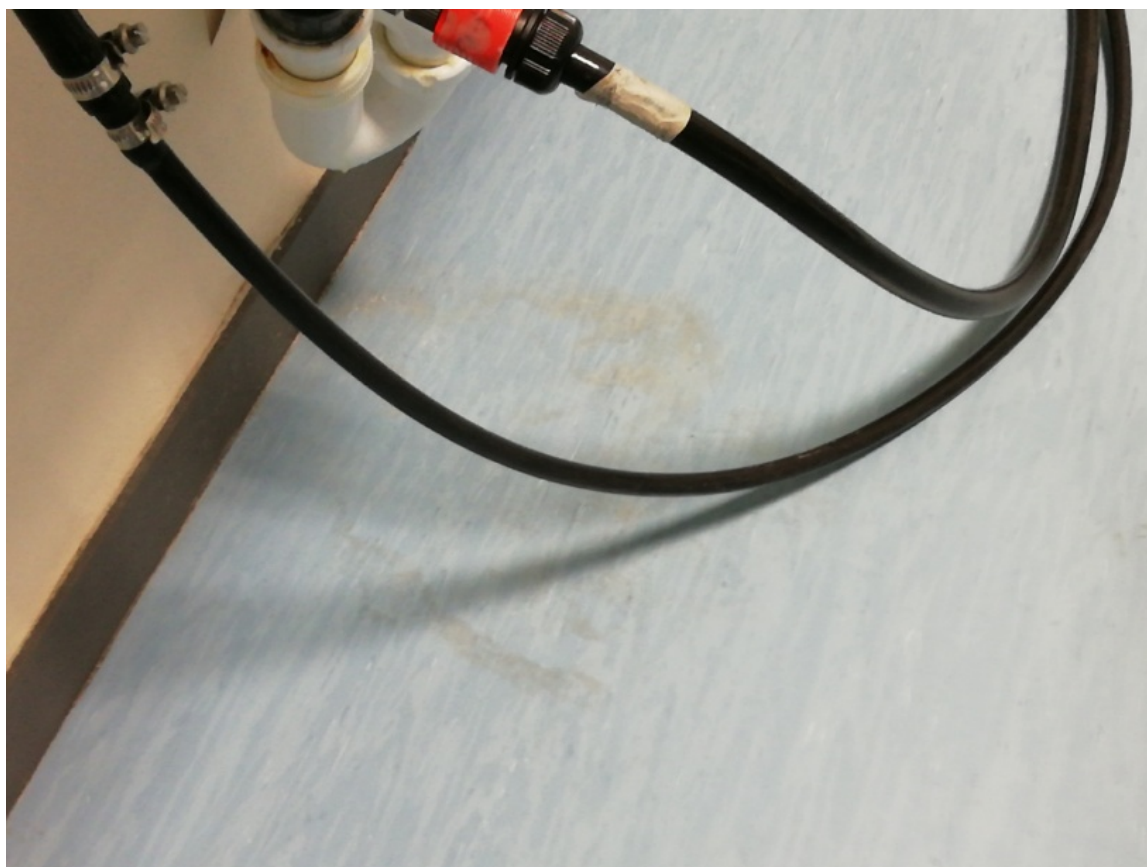
**PUESTO 11**

- El suelo está limpio de polvo, grava, papeles, marchas y manchas, agua u otros líquidos: en el momento de la auditoría se observa suciedad en el suelo. MEDIA

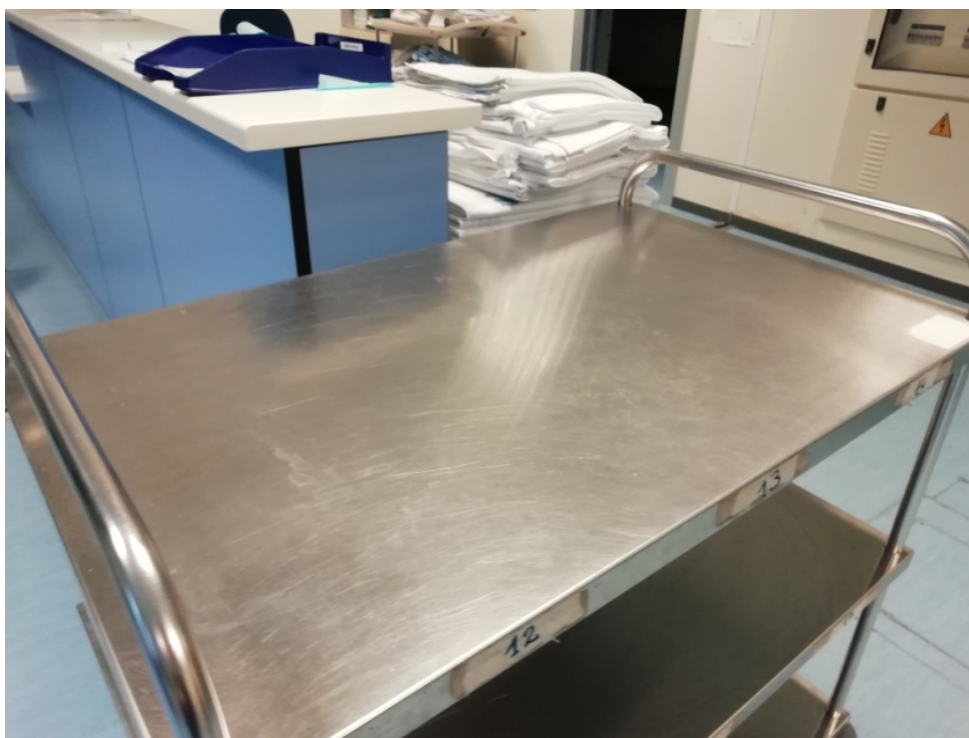
**PUESTO 13**

- El mobiliario ligero está limpio de manchas, tierra y polvo: en el momento de la auditoría se observa suciedad en una mesa. CRÍTICA

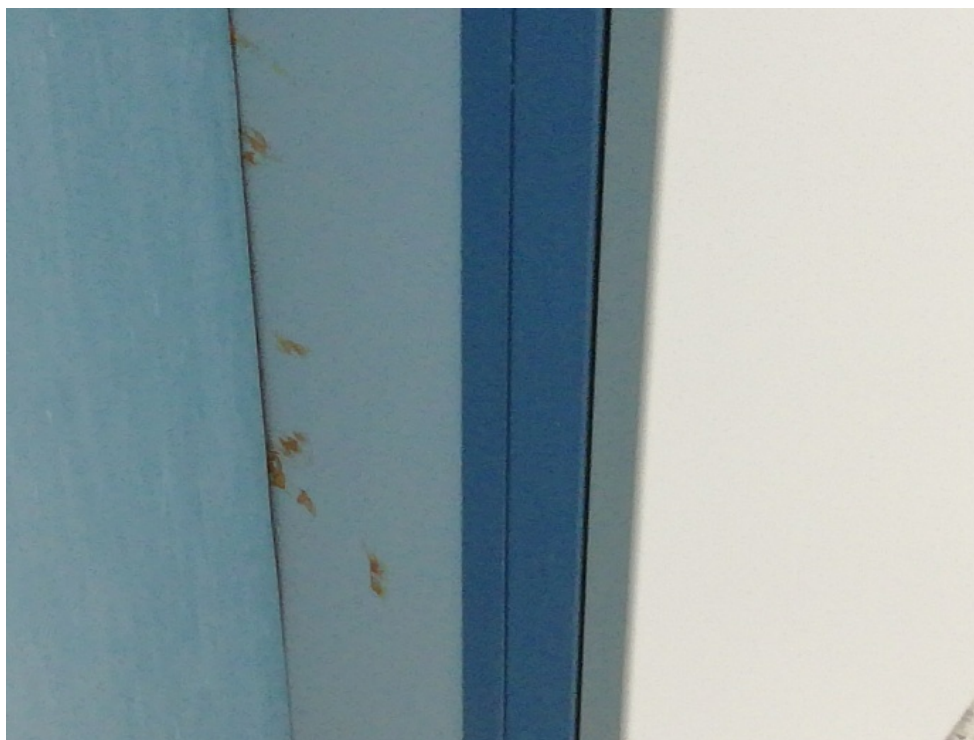
- Paredes y techos están libres de marcas causadas por los muebles. Equipos o usuarios del hospital: en el momento de la auditoría se observan manchas en la pared. MEDIA

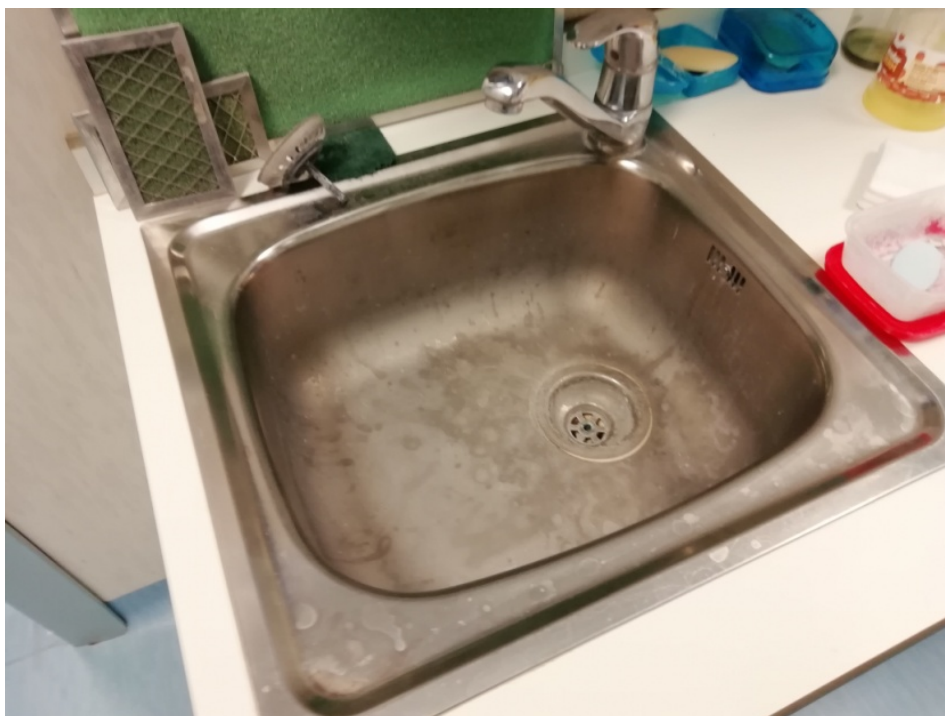
- El mobiliario ligero está limpio de manchas, tierra y polvo: en el momento de la auditoría se observa suciedad en el fregadero. CRÍTICA

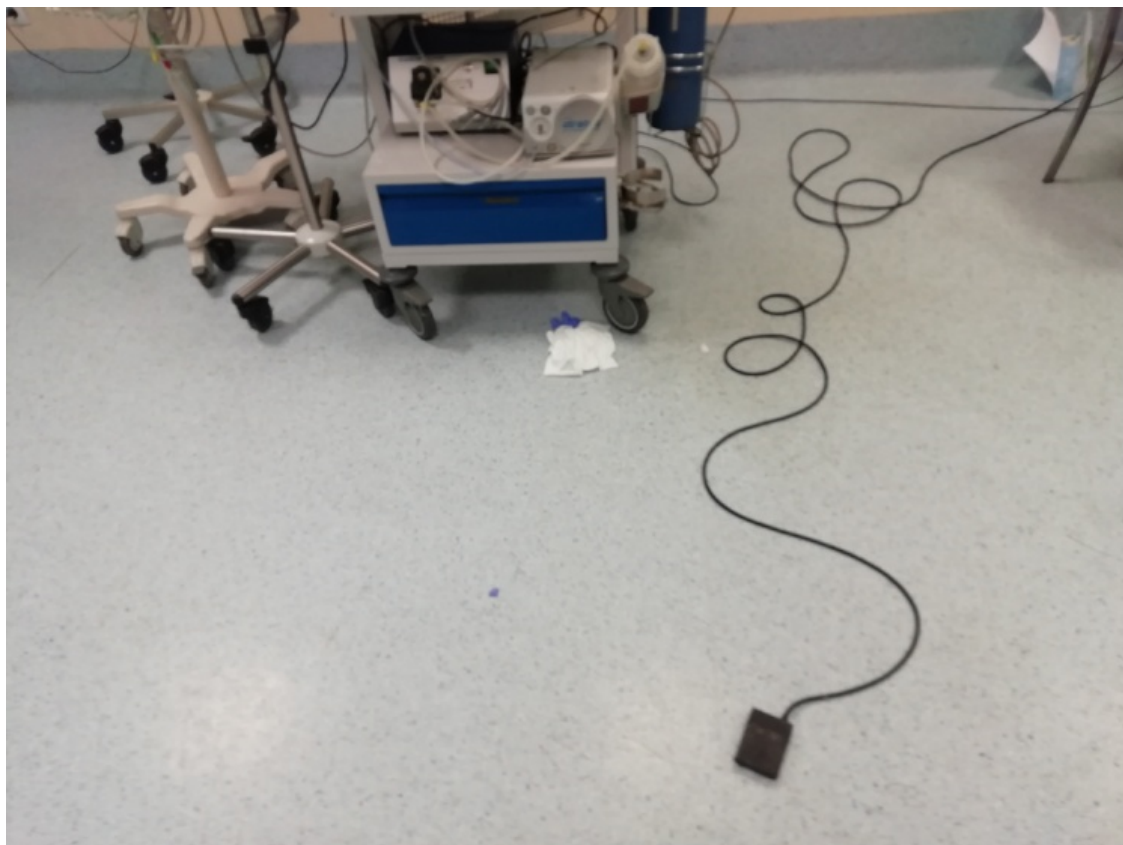
- El suelo está limpio de polvo, grava, papeles, marchas y manchas, agua u otros líquidos: en el momento de la auditoría se observa suciedad en el suelo. MEDIA

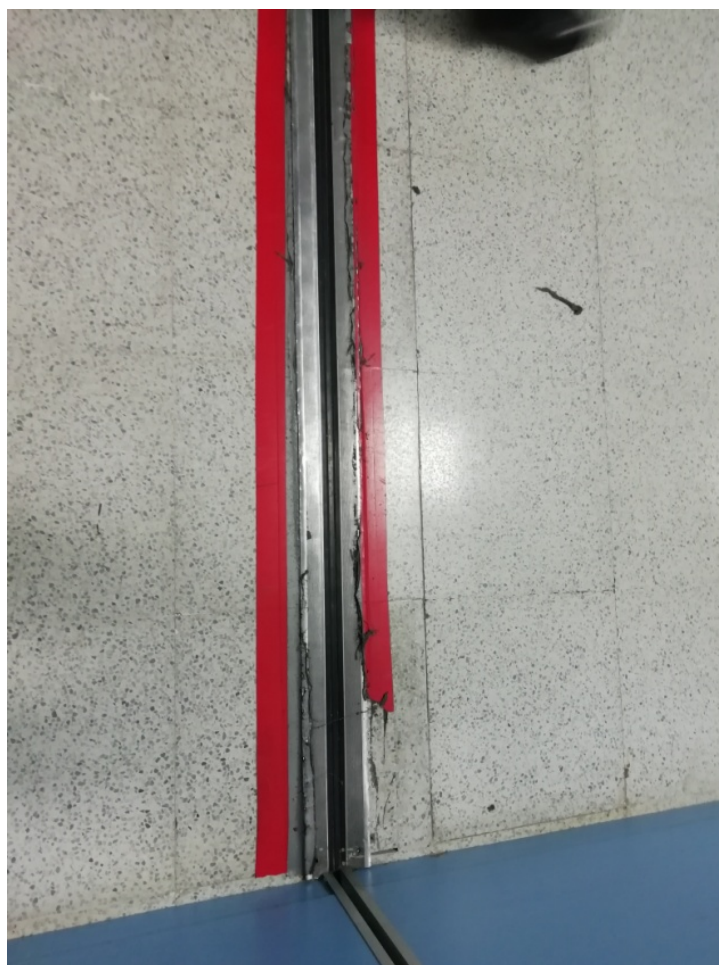
- Los rieles y jambas de las puertas están libres de grava y otros escombros: en el momento de la auditoría se observan rieles sucios y desgastados en el suelo del pasillo de acceso a la consulta. MEDIA

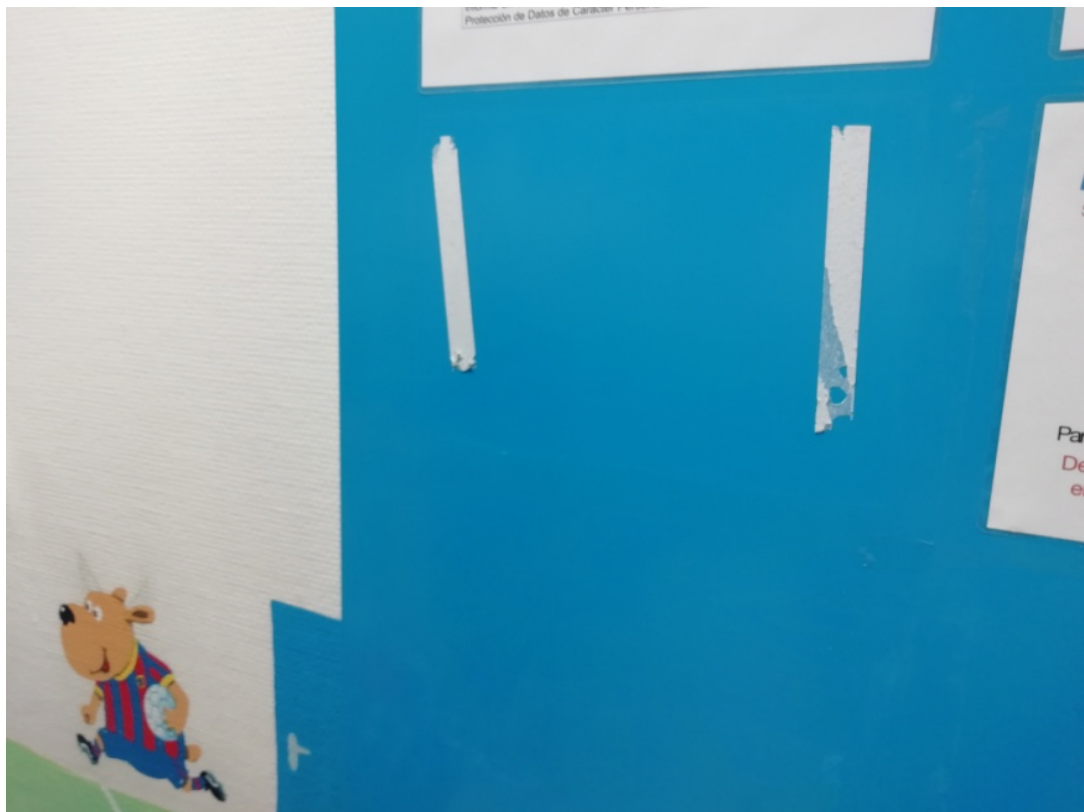
## SALA DE ESPERA PEDIATRÍA

- Restos de cinta adhesiva: en el momento de la auditoría se observan restos de cinta adhesiva en la pared. MEDIA

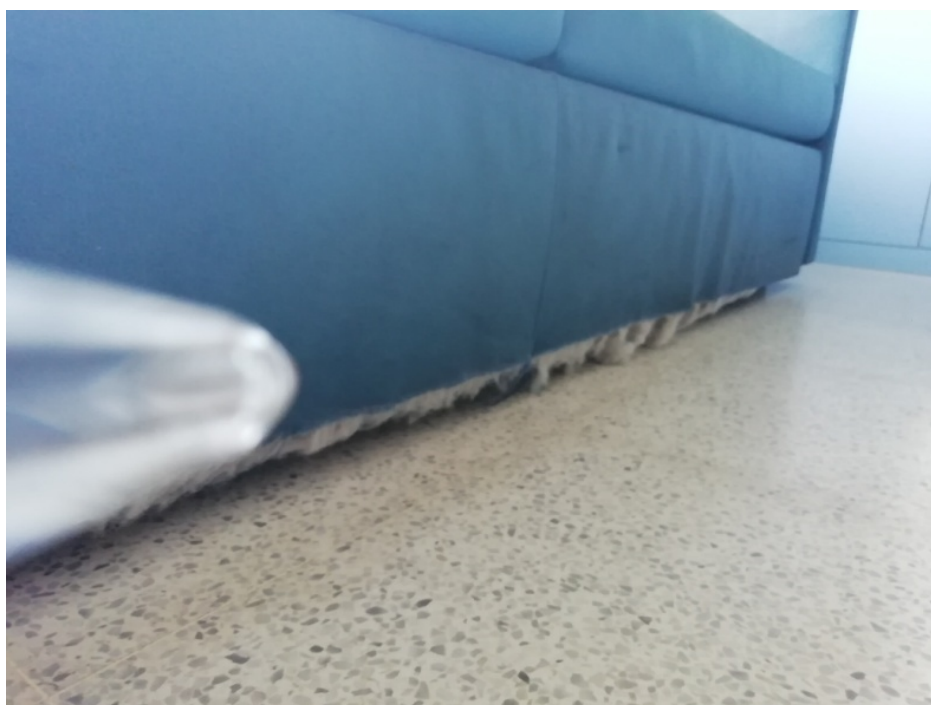
- Las patas y ruedas de los muebles están limpios de manchas, tierra, polvo, marcas de dedos y vertidos: en el momento de la auditoría se observa suciedad debajo del sillón. MEDIA

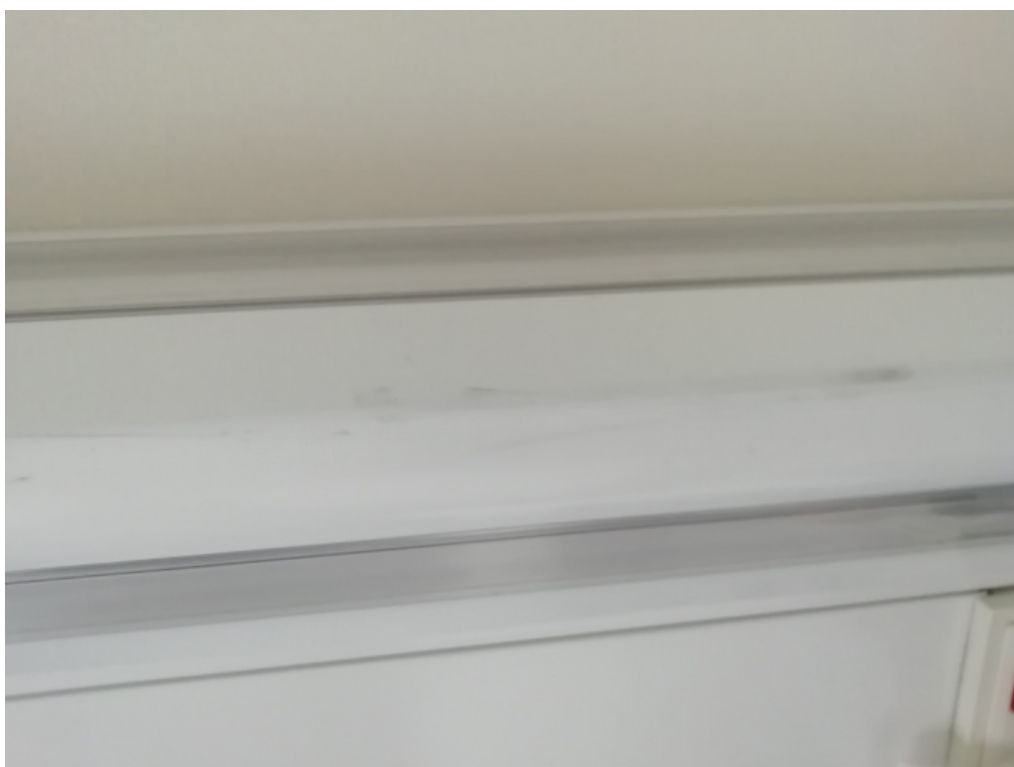
## HABITACIÓN B143

- El mobiliario ligero está limpio de manchas, tierra y polvo: en el momento de la auditoría se observa suciedad en la silla, en la carcasa de plástico de la luminaria encima de la cama. MEDIA

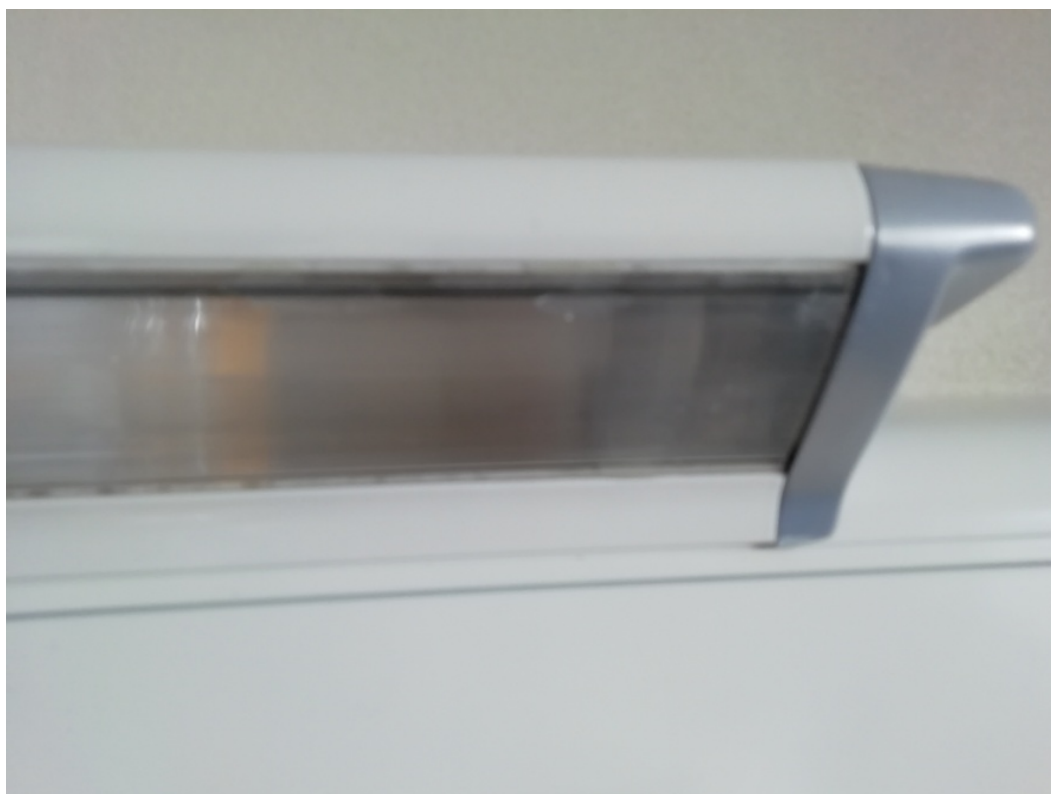
## HABITACIÓN B038

- El mobiliario ligero está limpio de manchas, tierra y polvo: en el momento de la auditoría se observa suciedad en la luminaria superior de la cama. MEDIA

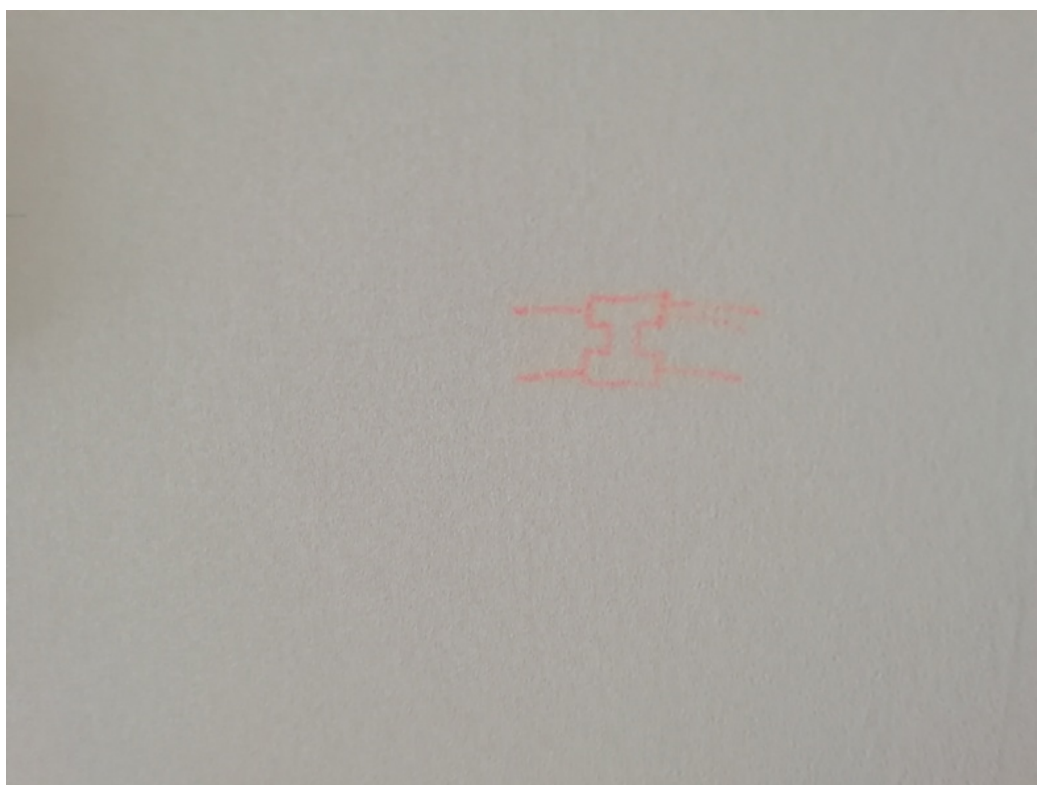
## HABITACIÓN A008

- Paredes y techos están libres de marcas causadas por los muebles. Equipos o usuarios del hospital: en el momento de la auditoría se observan manchas en la pared. MEDIA

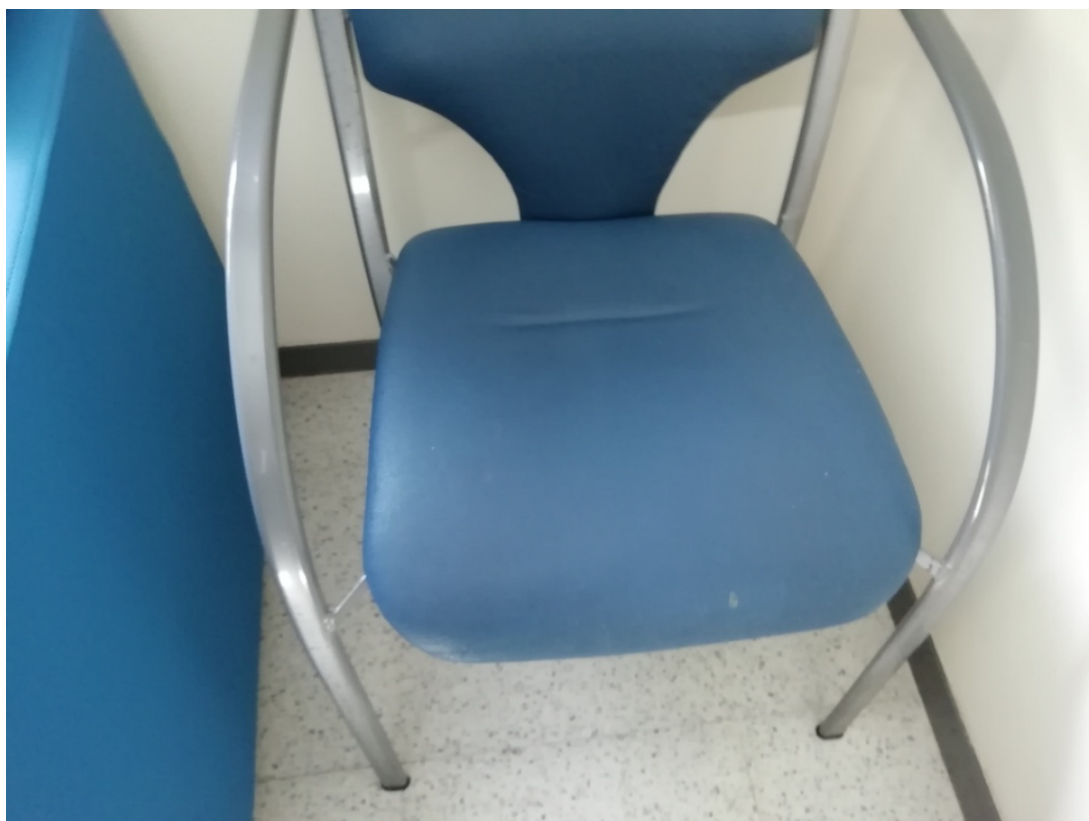
## HABITACIÓN A008

- El mobiliario ligero está limpio de manchas, tierra y polvo: en el momento de la auditoría se observa suciedad en la silla. MEDIA

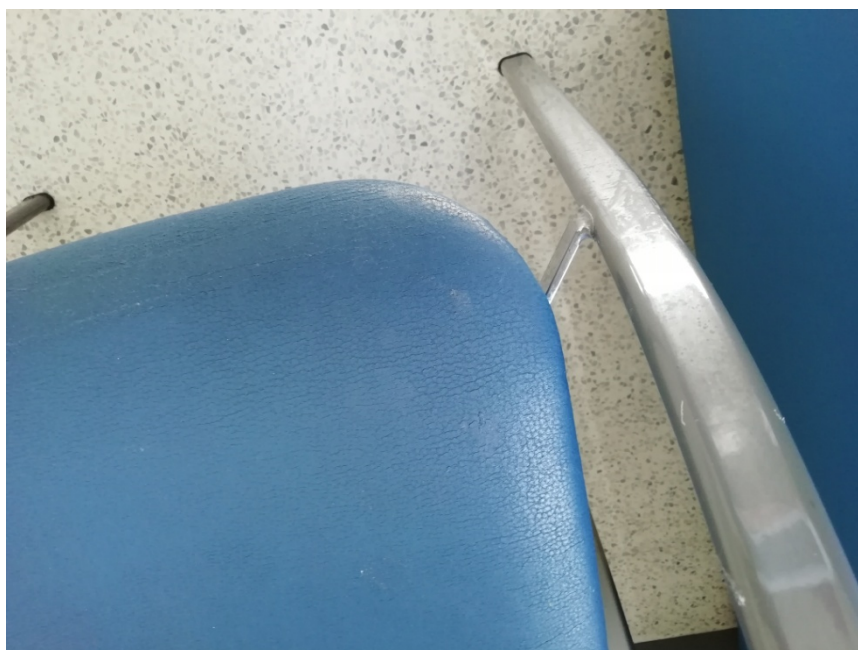
## HABITACIÓN A012

- El mobiliario ligero está limpio de manchas, tierra y polvo: en el momento de la auditoría se observa suciedad en la silla., sofá e interfono. MEDIA

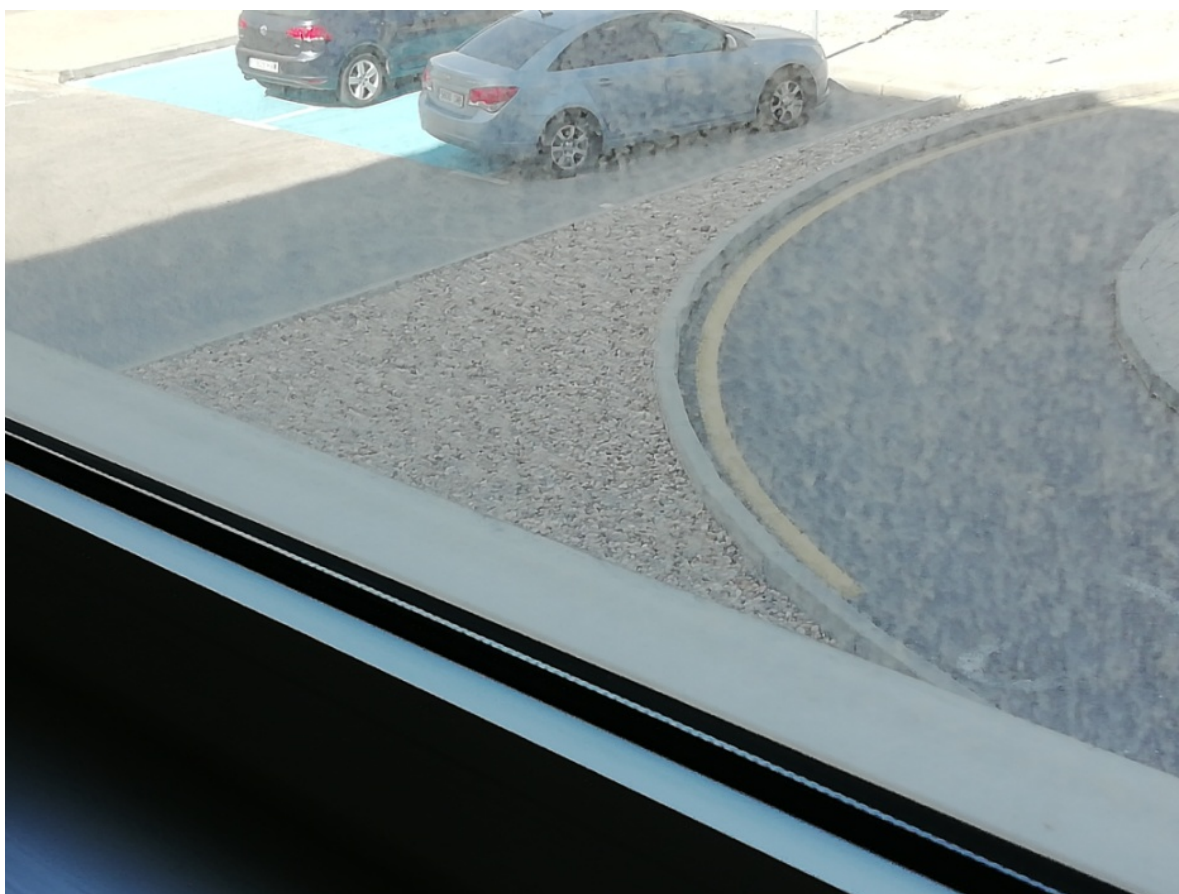
## HABITACIÓN A014

- Los marcos de las ventanas y los salientes están limpios y libres de polvo, grava, marcas o manchas: en el momento de la auditoría se observa suciedad en la ventana. MEDIA

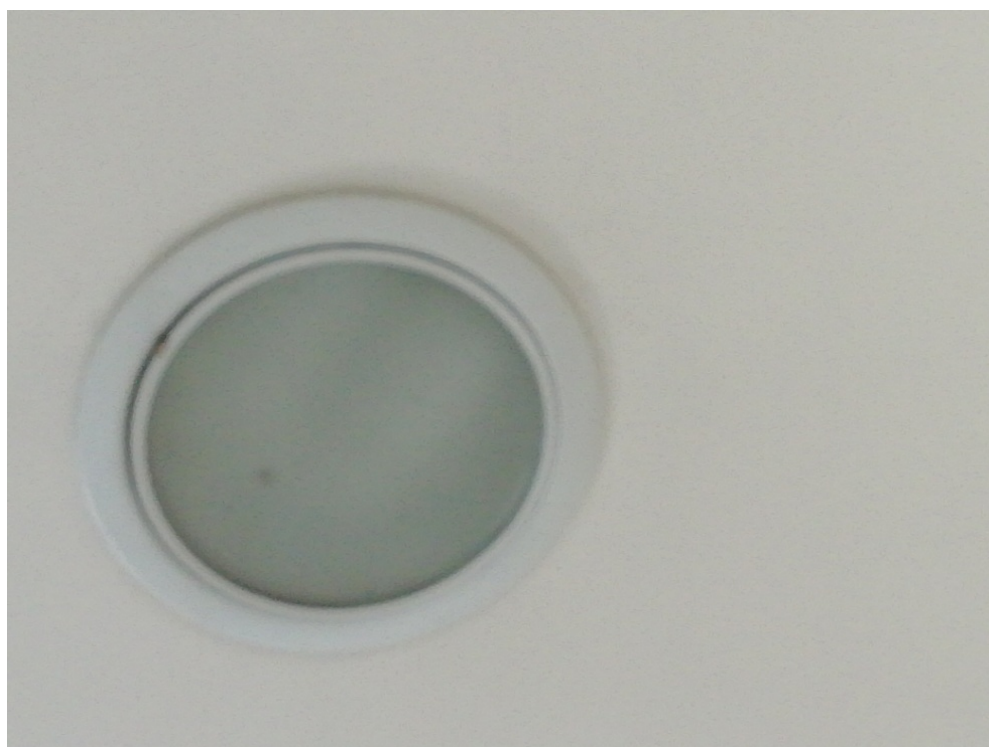
## HABITACIÓN A014

- Las luminarias, plafones y lámparas, así como pulsadores, interruptores y otros elementos incorporados, están limpios de manchas, polvo, marcas, y telarañas: en el momento de la auditoría se observa suciedad en la luminaria. MEDIA

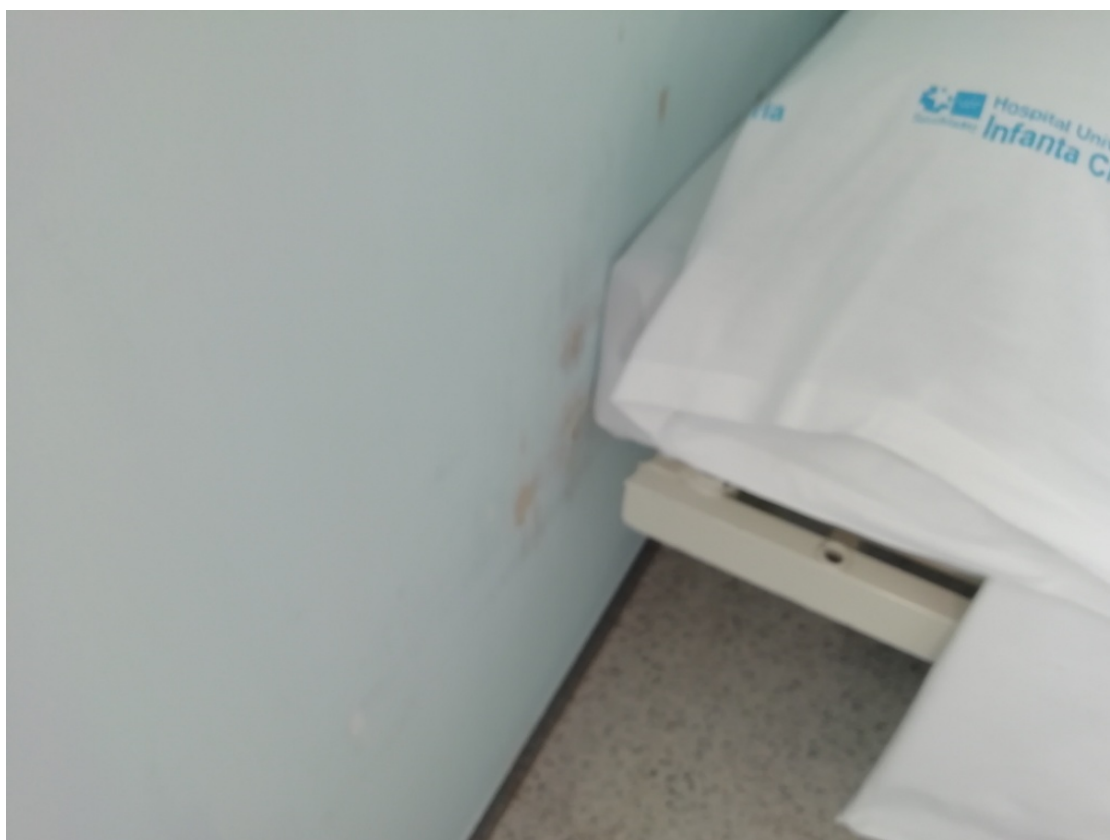
## HABITACIÓN C057

- Paredes y techos están libres de marcas causadas por los muebles. Equipos o usuarios del hospital: en el momento de la auditoría se observan manchas en la pared. MEDIA

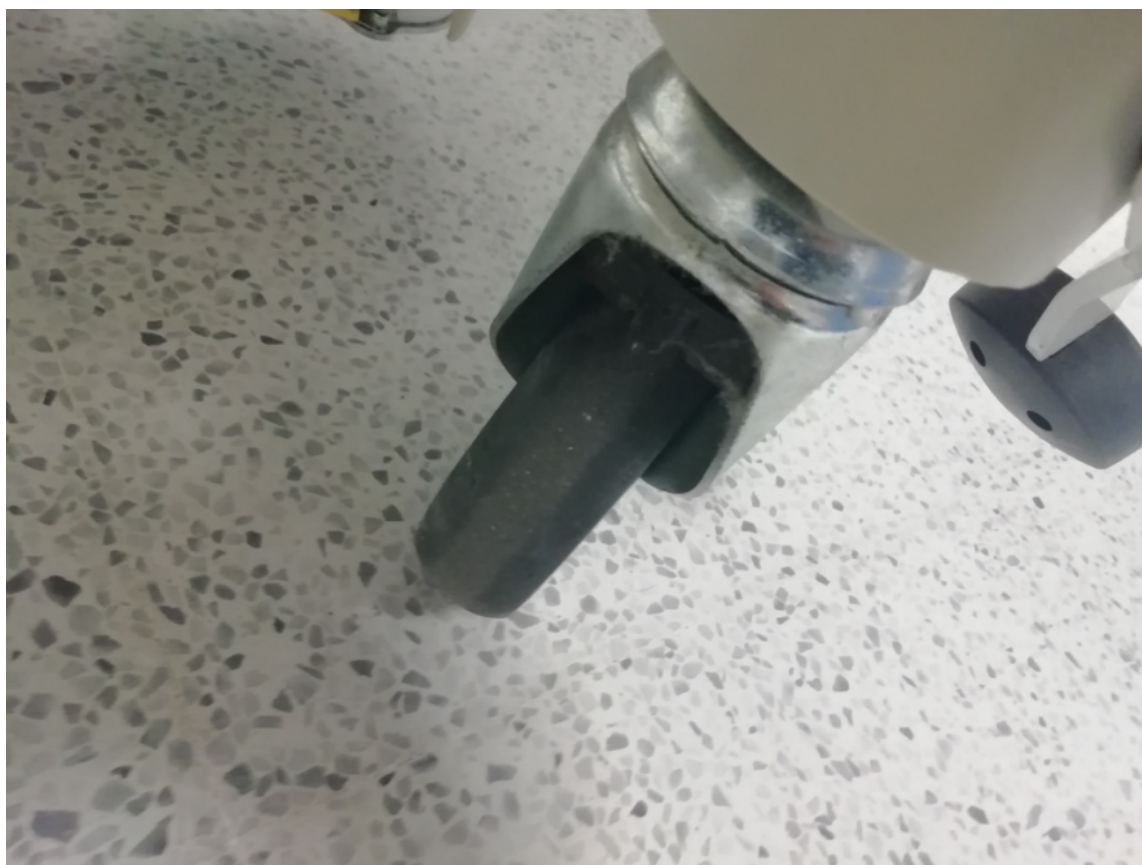
- Las patas y ruedas de los muebles están limpios de hilos de estropajos o fregonas, tierra, polvo y telarañas: en el momento de la auditoría se observa suciedad en las ruedas de una mesa. MEDIA

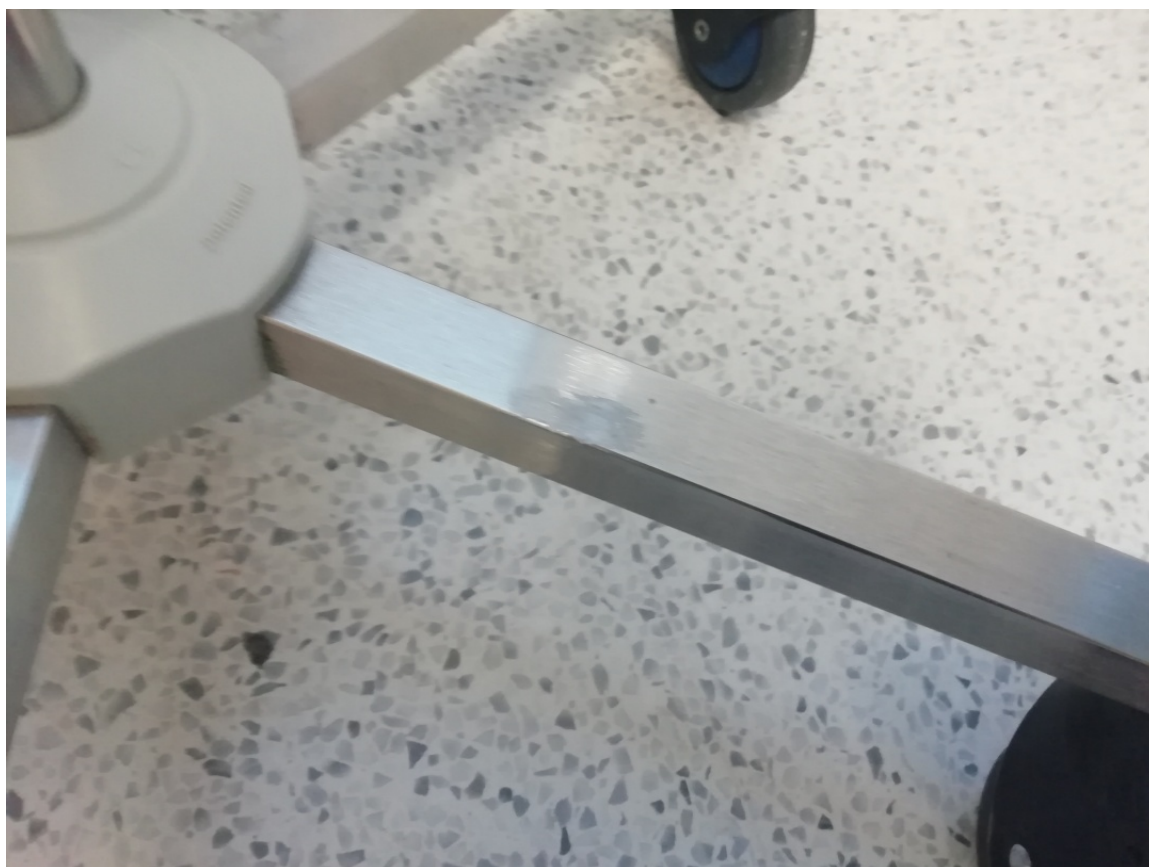
## HOSPITAL DE DÍA (BOX 4)

- El mobiliario ligero está limpio de manchas, tierra y polvo: en el momento de la auditoría se observan manchas en los pies de gotero. MEDIA

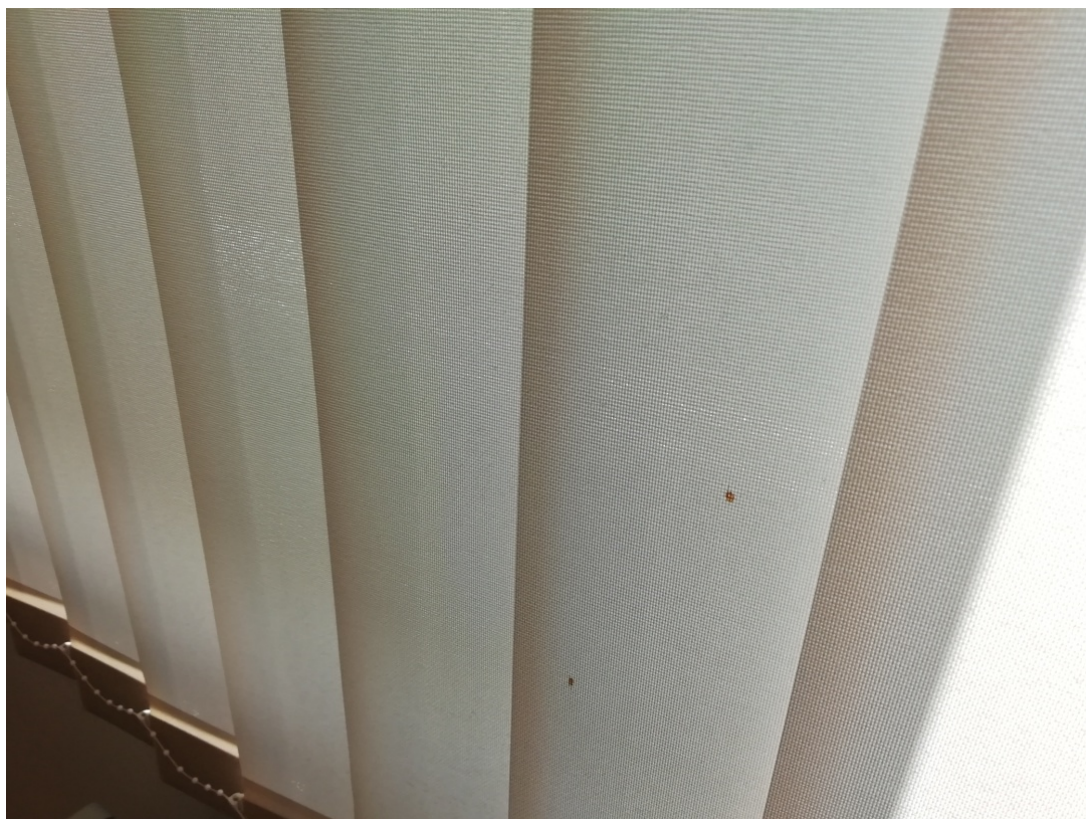
- Las cortinas, persianas y visillos están limpias de manchas, polvo, telarañas y signos de uso o desuso. Los cordones de éstas deberán estar limpios y libres de nudos; en el momento de la auditoría se observa suciedad en la cortina de la sala. LEVE

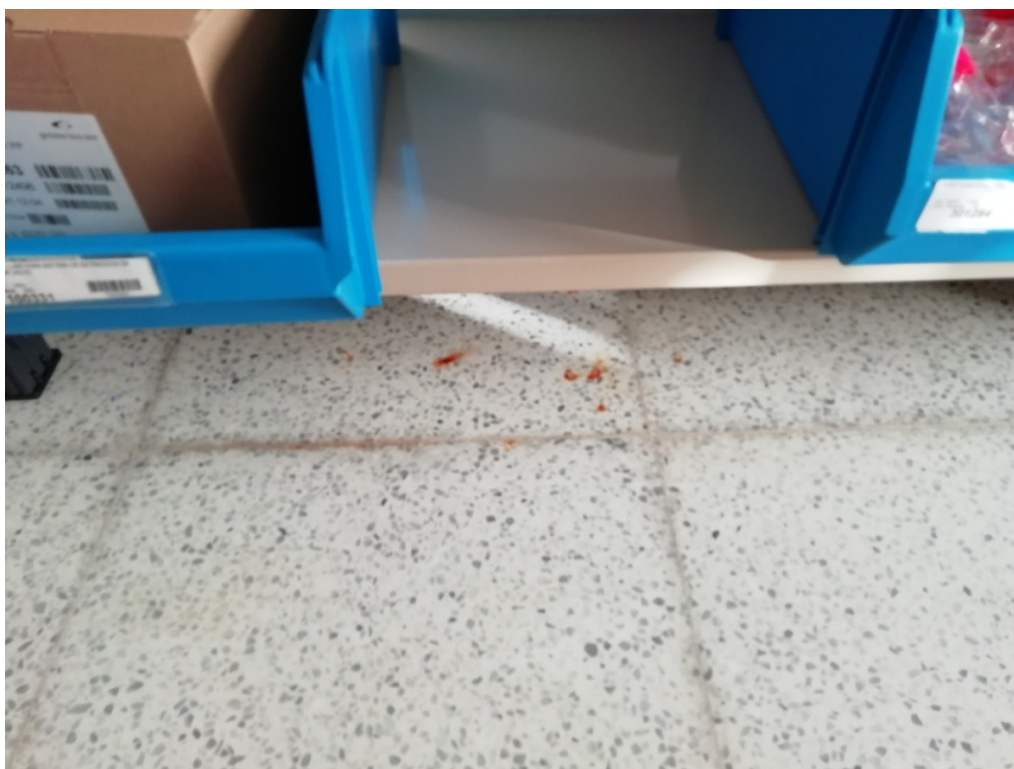
- El suelo está limpio de polvo, grava, papeles, marchas y manchas, agua u otros líquidos: en el momento de la auditoría se observan manchas en el suelo. LEVE

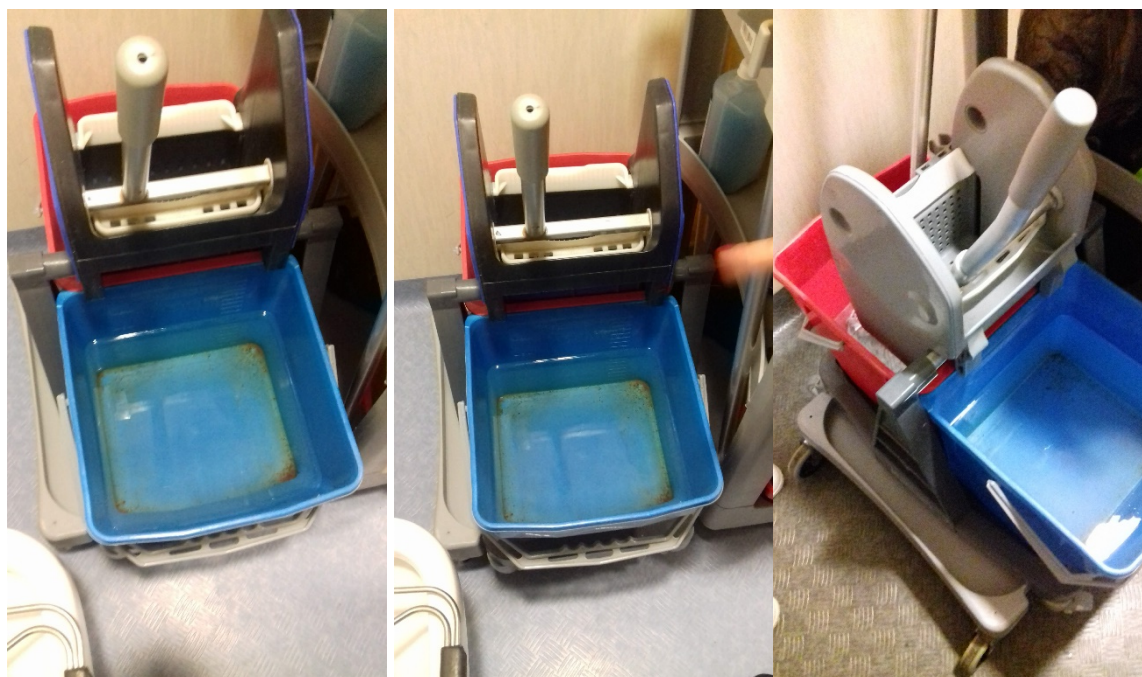
**ANEXO 67:**

- En el momento de la auditoría, en relación con el método del doble cubo para el fregado de suelos, se ha podido evidenciar varios cubos azules (cubo limpio) con apariencia de suciedad y mugre, si bien, se ha observado que el agua más el detergente y desinfectante se cambia con una frecuencia adecuada, MEDIA

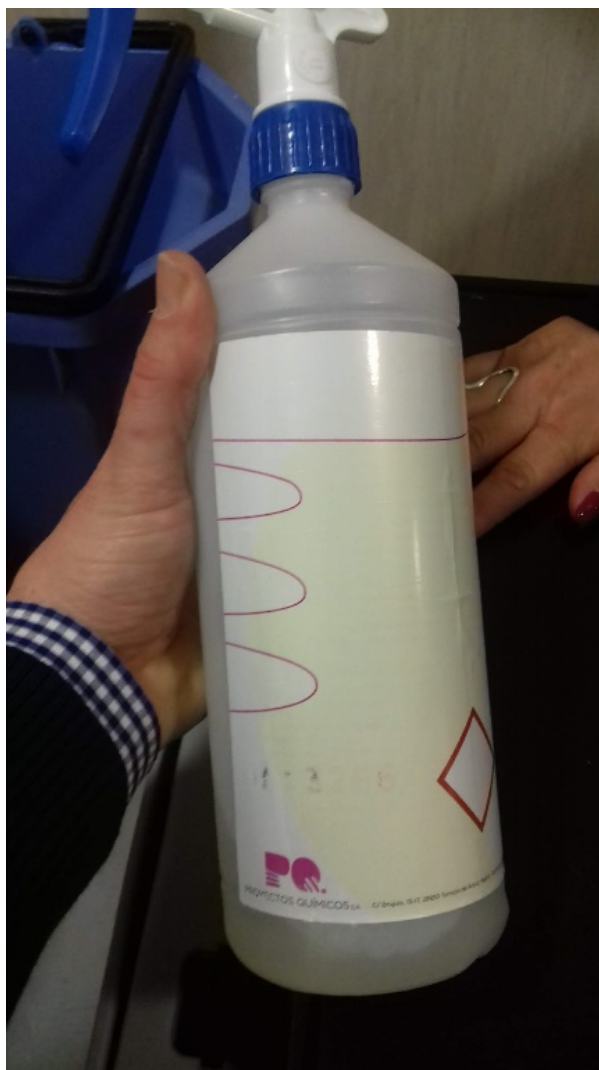
**ANEXO 68:**

- En el momento de la auditoría, se ha podido evidenciar de forma puntual una botella de producto de limpieza sin identificar en el carro de limpieza, lo que puede suponer un riesgo para el personal de limpieza: CRÍTICA

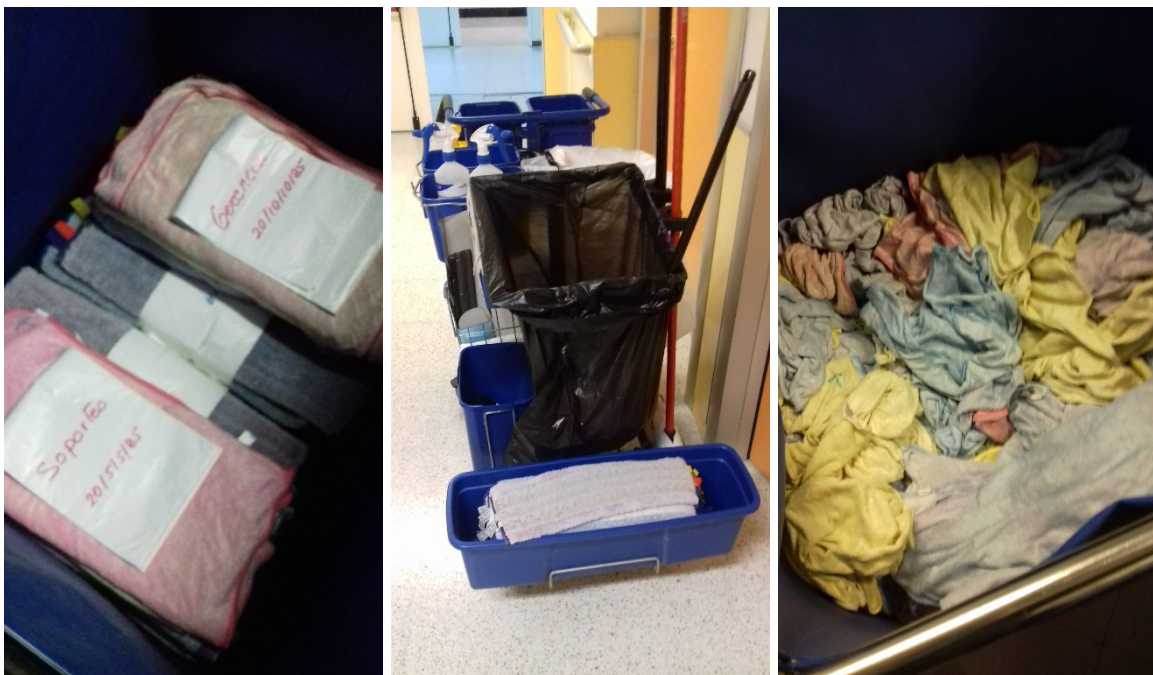
**ANEXO 69:**

- No se ha podido evidenciar en el momento de la auditoría la existencia de una secadora para las bayetas y mopas en contra de lo requerido, evidenciándose en el 100% de los carros inspeccionados y en cuarto de limpieza, que las mopas y bayetas antes de su uso en el Hospital Infanta Cristina están muy húmedas, lo que no garantiza la correcta limpieza y desinfección de las mismas y, por tanto, del proceso de limpieza y desinfección del Hospital: CRÍTICA

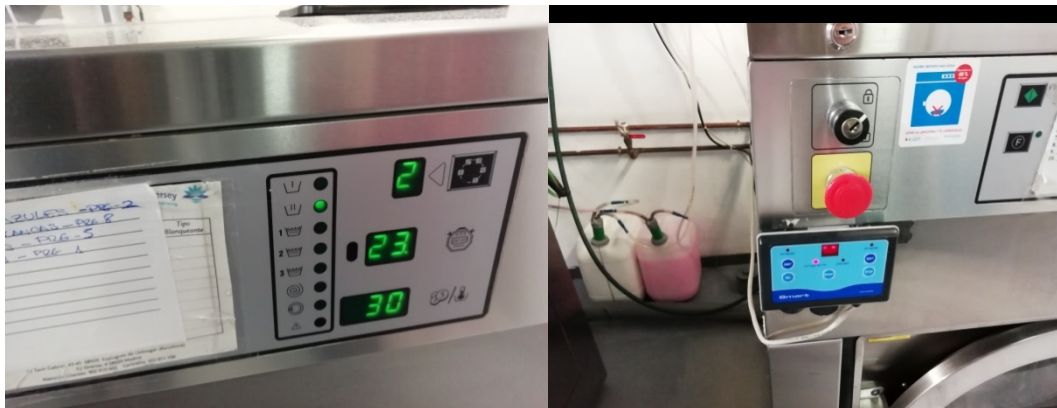
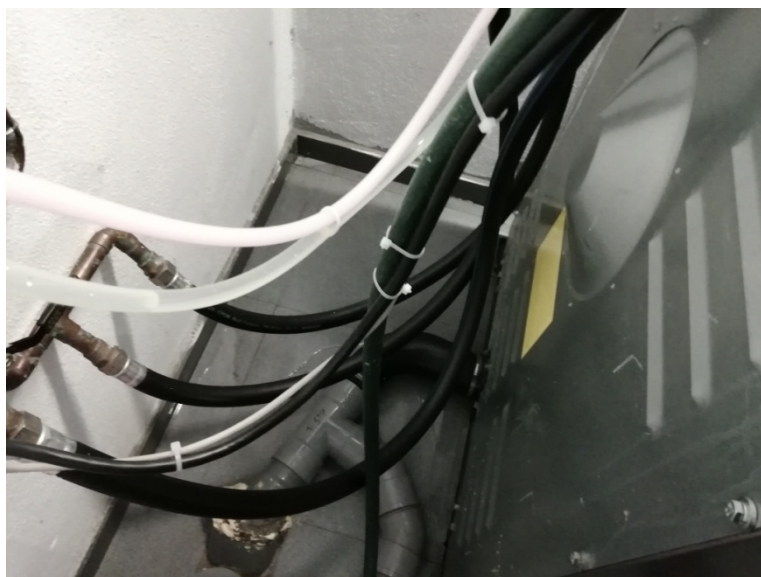
Para poder verificar el correcto estado de la lavadora durante su funcionamiento, se efectúa una visita en la que se corrobora que la lavadora no alcanza la temperatura correcta de termodesinfección. Como muestra la imagen, quedan 23 min de lavado y la temperatura ronda los 30°C. Pocos minutos después, la lavadora deja de funcionar. Comentan que ese problema les lleva ocurriendo desde dos días antes.

Por otra parte, se observa que la lavadora pierde agua por la parte trasera de la misma.

No obstante lo anterior, se nos remite albarán de reparación de avería.

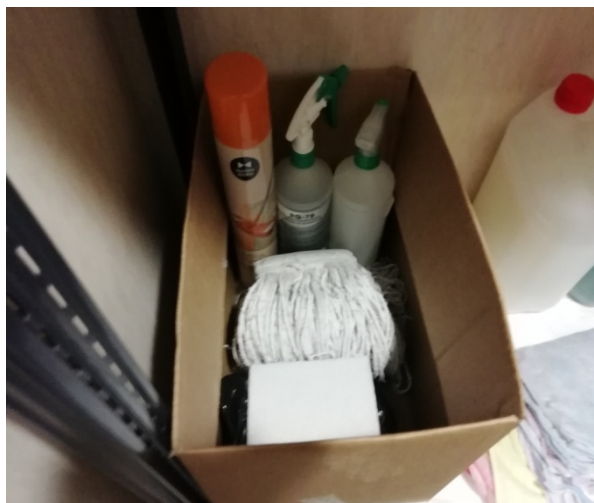
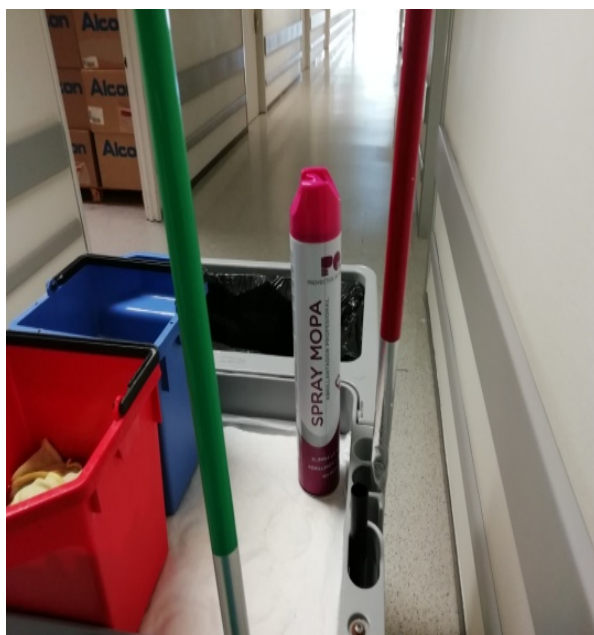
- En el momento de la auditoría se da la presencia de botes de ambientador en un par de carros del personal. CRÍTICA
