AUDITORÍA DE CALIDAD DEL SERVICIO DE LIMPIEZA DE LOS HOSPITALES DEL HENARES, INFANTA CRISTINA, INFANTA LEONOR, INFANTA SOFIA, DEL SURESTE, DEL TAJO Y PUERTA DE HIERRO DE MAJADAHONDA

NºEXPEDIENTE: P.A. SER-37/2018-AE

ABRIL 2019

## HOSPITAL UNIVERSITARIO INFANTA CRISTINA

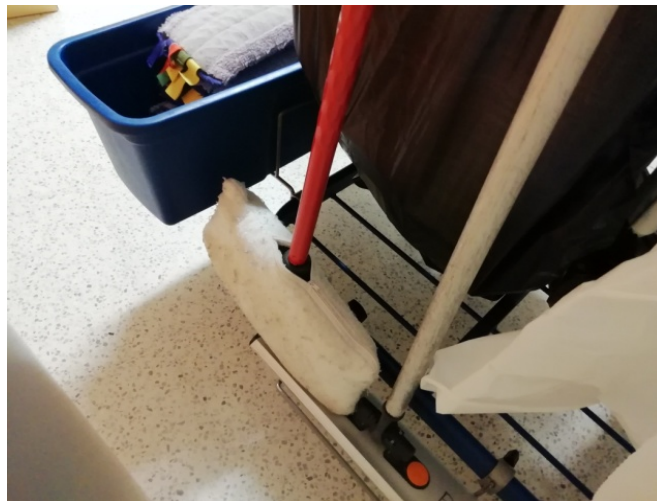
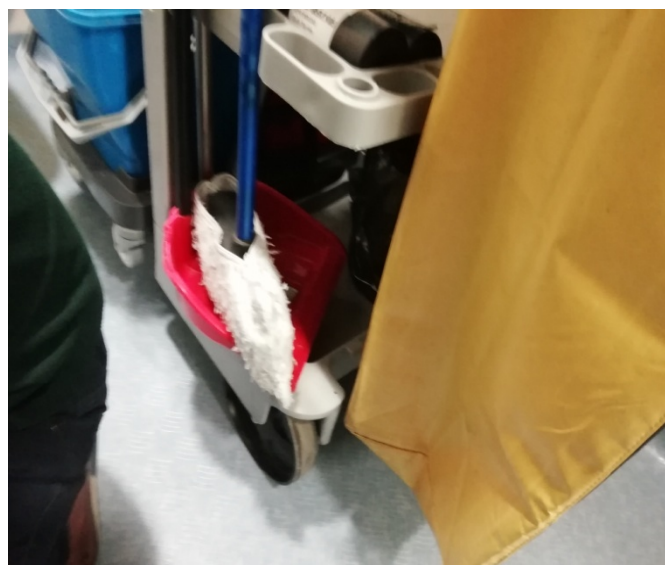
**ANEXO 74:**

- En el momento de la auditoría se observan cubre cepillos en un estado deficiente. LEVE
