AUDITORÍA DE CALIDAD DEL SERVICIO DE LIMPIEZA DE LOS  
HOSPITALES DEL HENARES, INFANTA CRISTINA, INFANTA  
LEONOR, INFANTA SOFIA, DEL SURESTE, DEL TAJO Y PUERTA  
DE HIERRO DE MAJADAHONDA

NºEXPEDIENTE: P.A. SER-37/2018-AE

ABRIL 2019

## HOSPITAL PUERTA DE HIERRO DE MAJADAHONDA

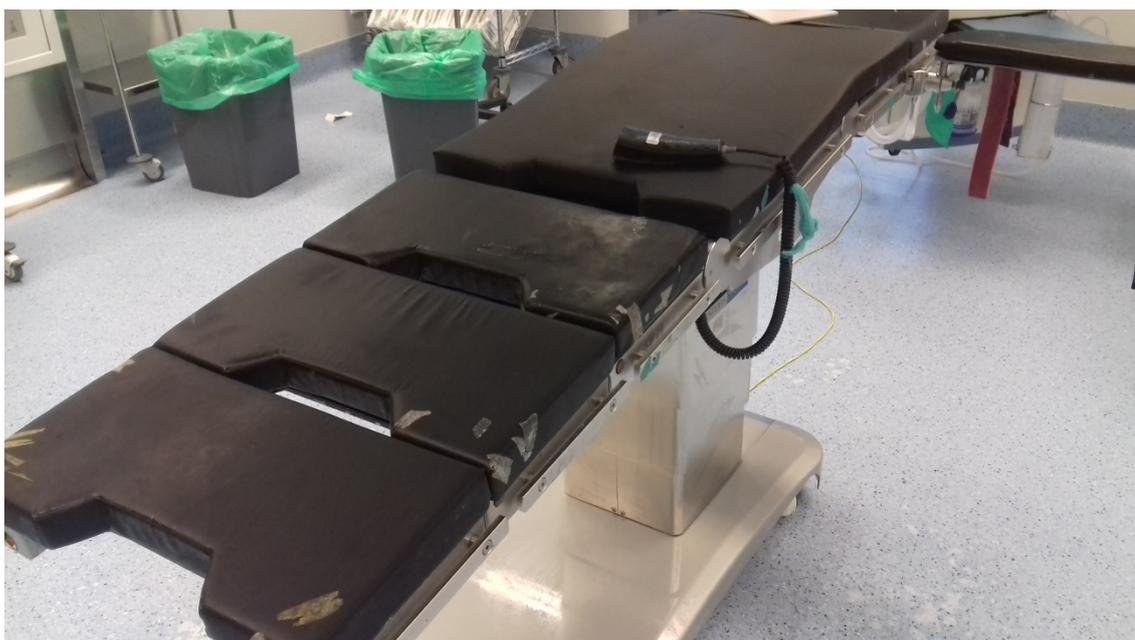
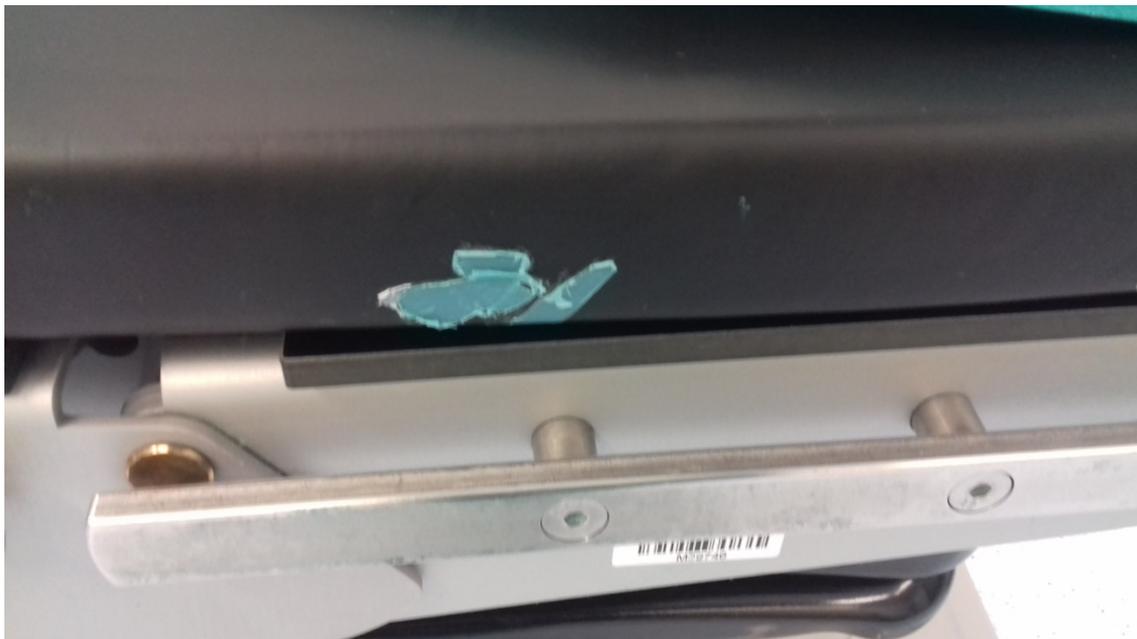
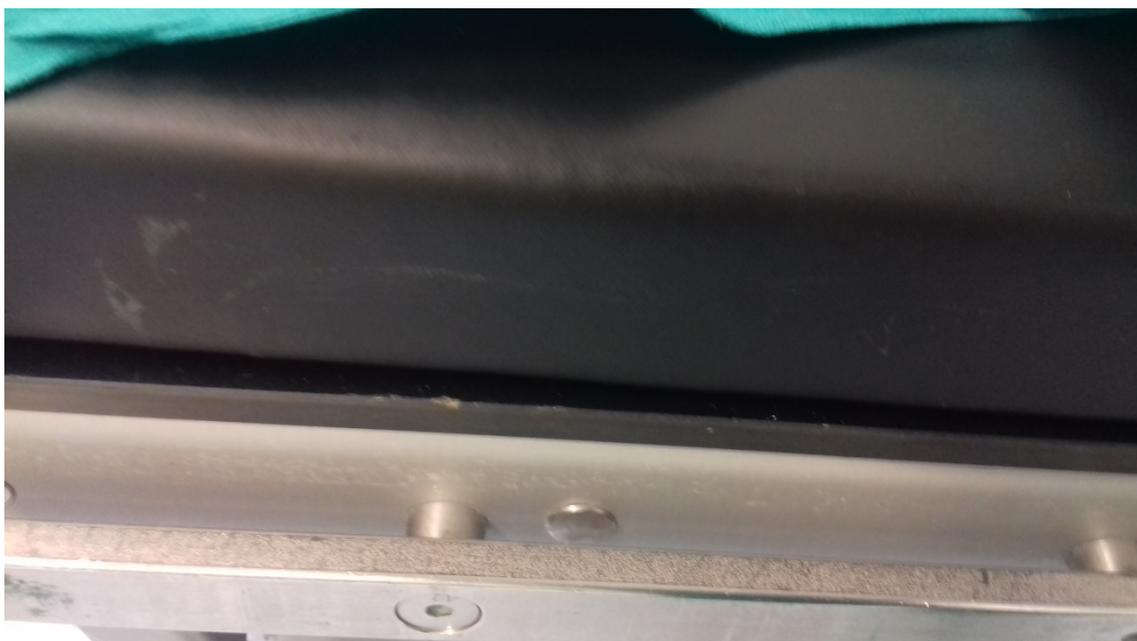
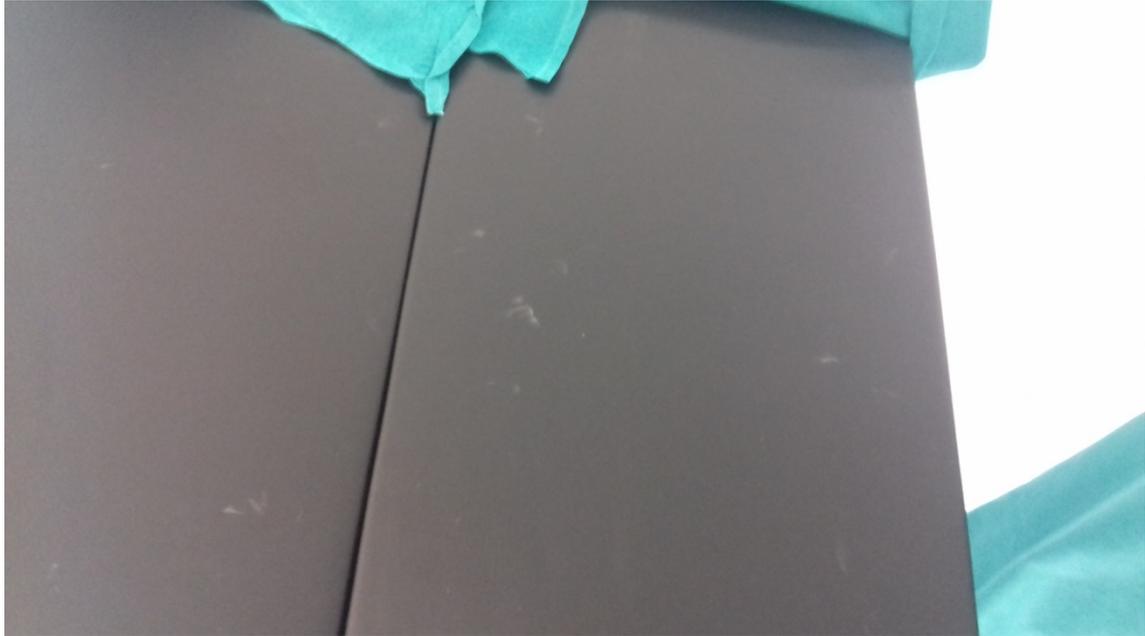
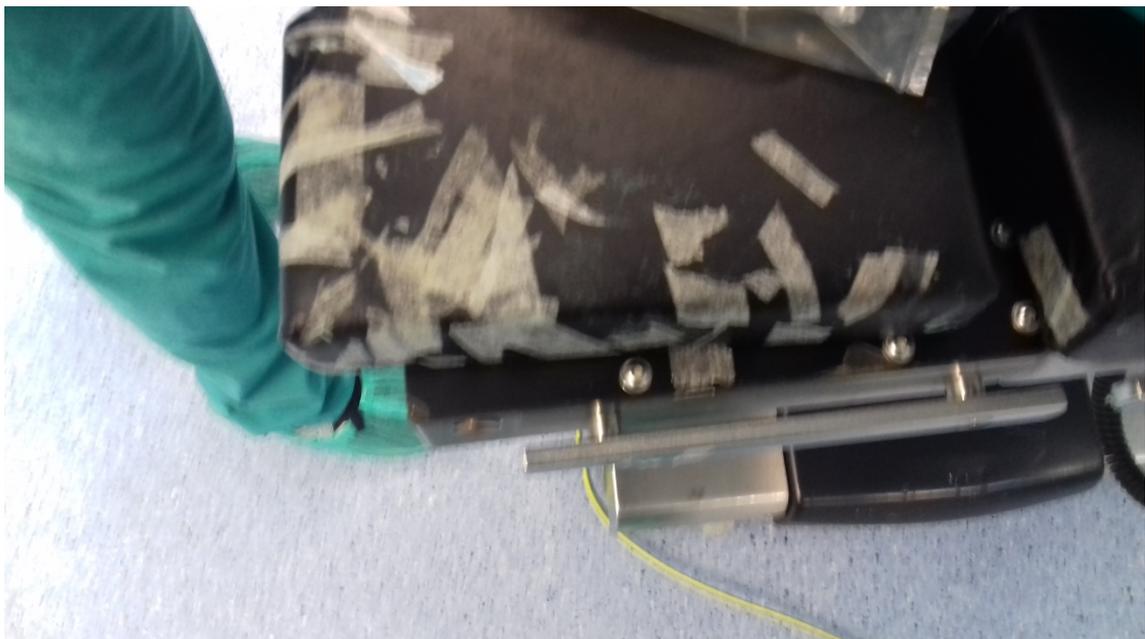
##### ANEXO 1:

- Los muebles de superficie dura están limpios de manchas, tierra, polvo, marcas de dedos: en el momento de la auditoría se observa manchas en la cama y cinta adhesiva en el colchón. CRÍTICA

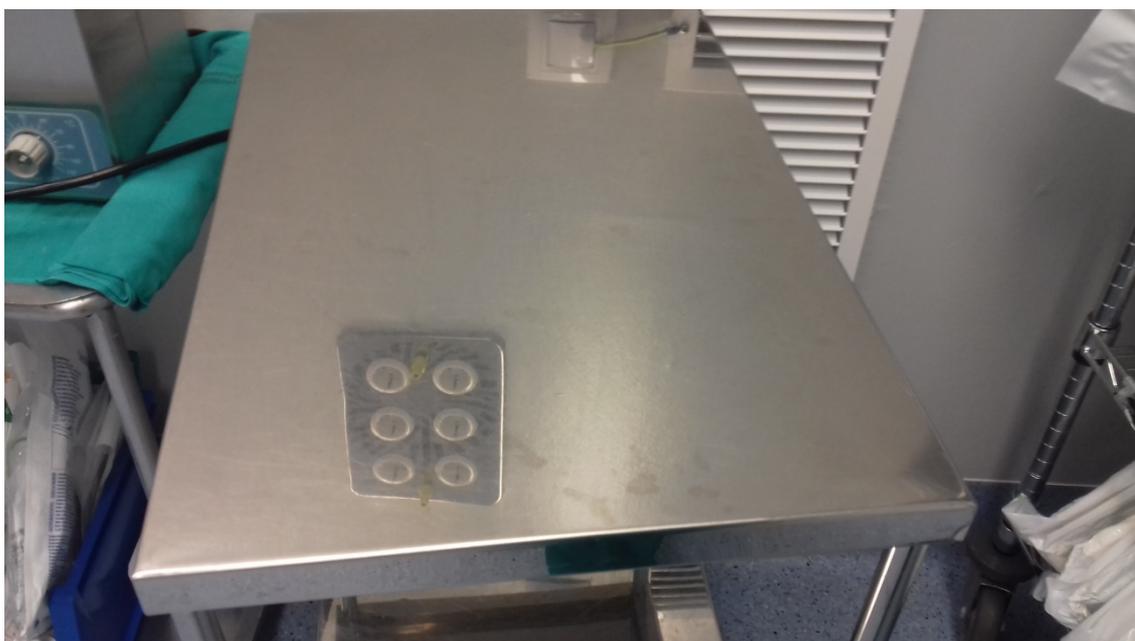
### ANEXO 3:

- Los muebles de superficie dura están limpios de manchas, tierra, polvo, marcas de dedos: en el momento de la auditoría se observa manchas en las mesas. **CRÍTICA**

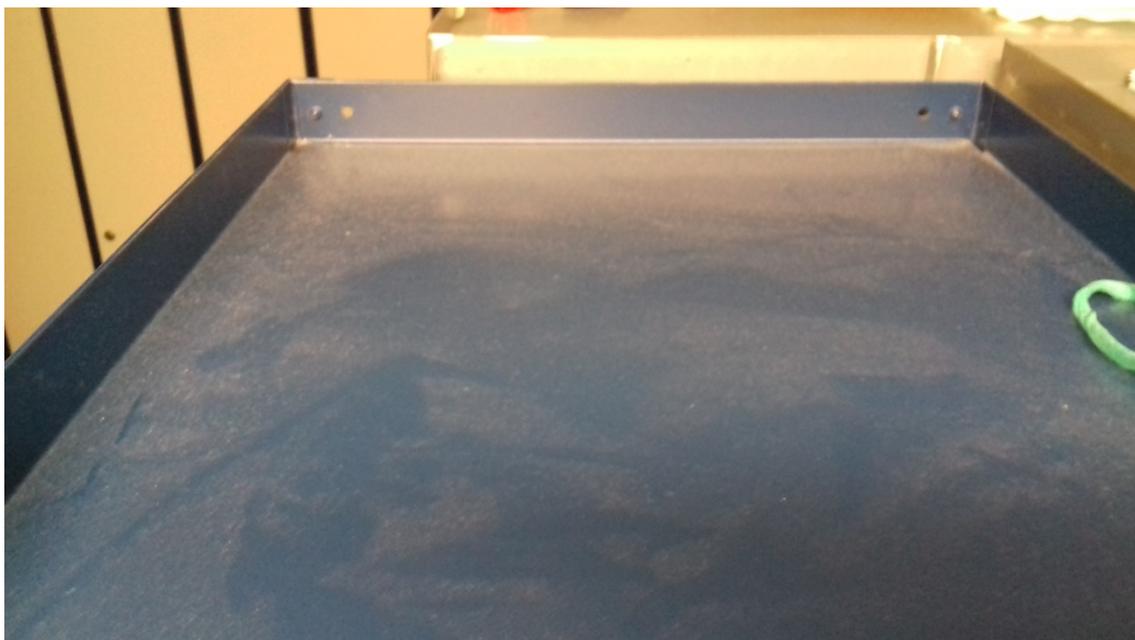
### ANEXO 4:

- Todas las superficies altas están limpias de polvo y telarañas: en el momento de la auditoría se observa acumulación de polvo, guantes y más restos médicos. MEDIA

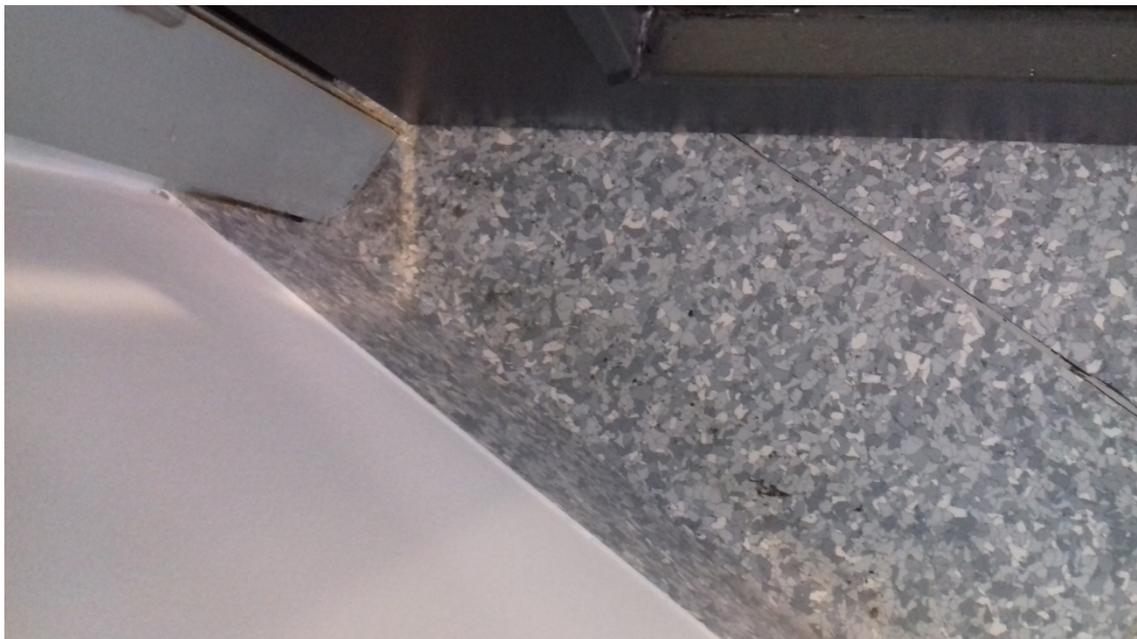
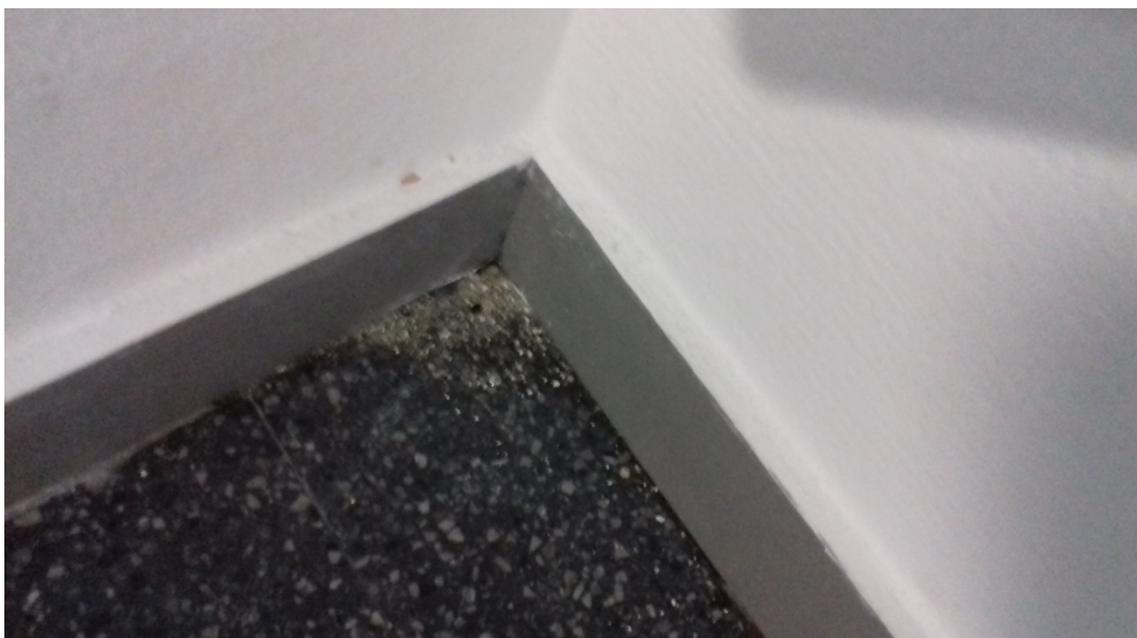
- Las zonas inaccesibles del suelo (bordes, esquinas y alrededor de los muebles) están limpios de polvo, grava y manchas: En el momento de la auditoría se observa manchas y acumulación de suciedad en las esquinas del box. MEDIA

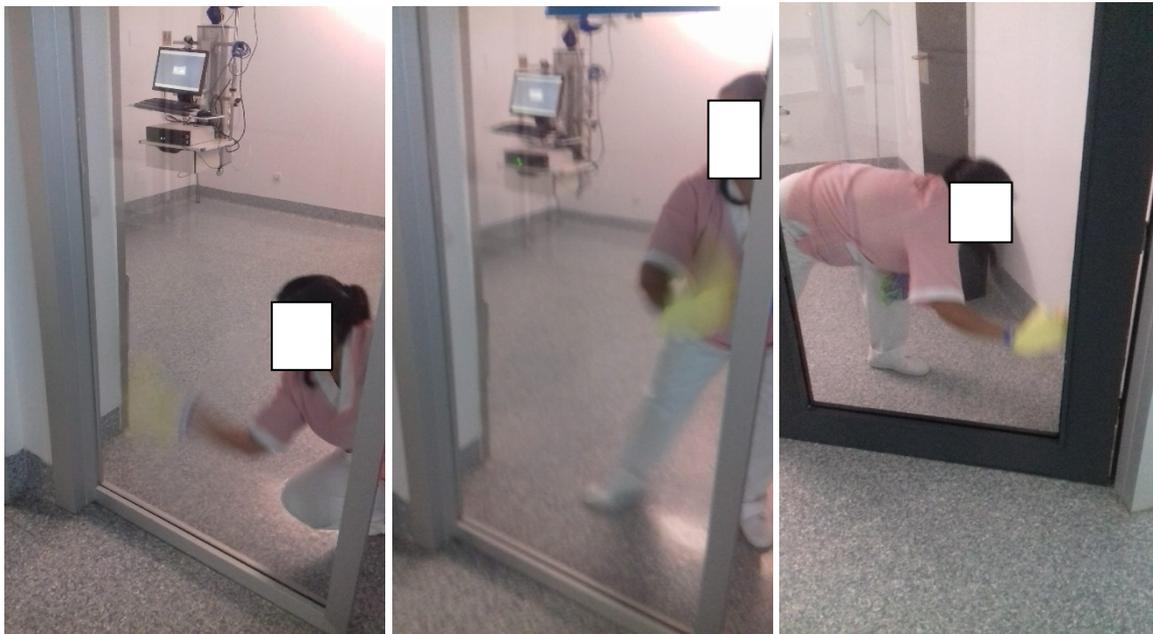
- En el momento de la auditoría, no se ha podido evidenciar en la limpieza del alta de la UCI C201, que en todos los casos la profesional de la limpieza haya aplicado correctamente el protocolo de limpieza, ya que no retira en primer lugar las bolsas de basura, el orden de limpieza no es correcto ya que no limpia en todos los casos de lo más limpio a lo más sucio, no limpia todas las zonas y equipos, en concreto, el cabezal de UCI de la cama, y además, se ha podido evidenciar un uso inadecuado de las bayetas, ya que la profesional de la limpieza ha empleado una bayeta roja para la limpieza de otros elementos del baño a parte del WC y la amarilla para mobiliario, en contra de lo indicado en el procedimiento correspondiente: CRÍTICA

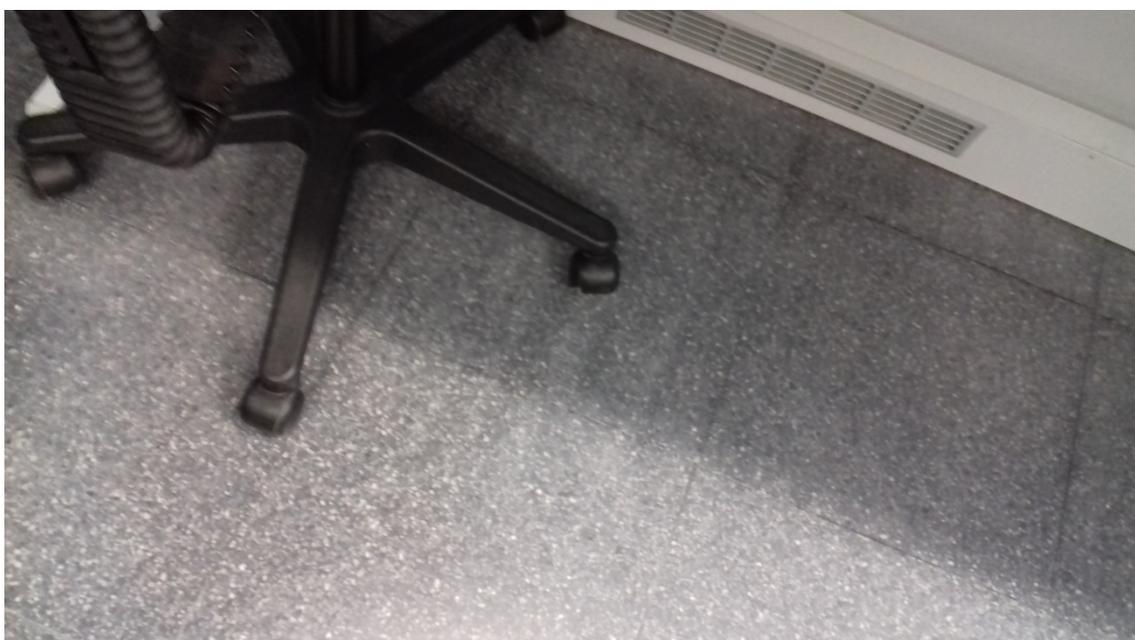
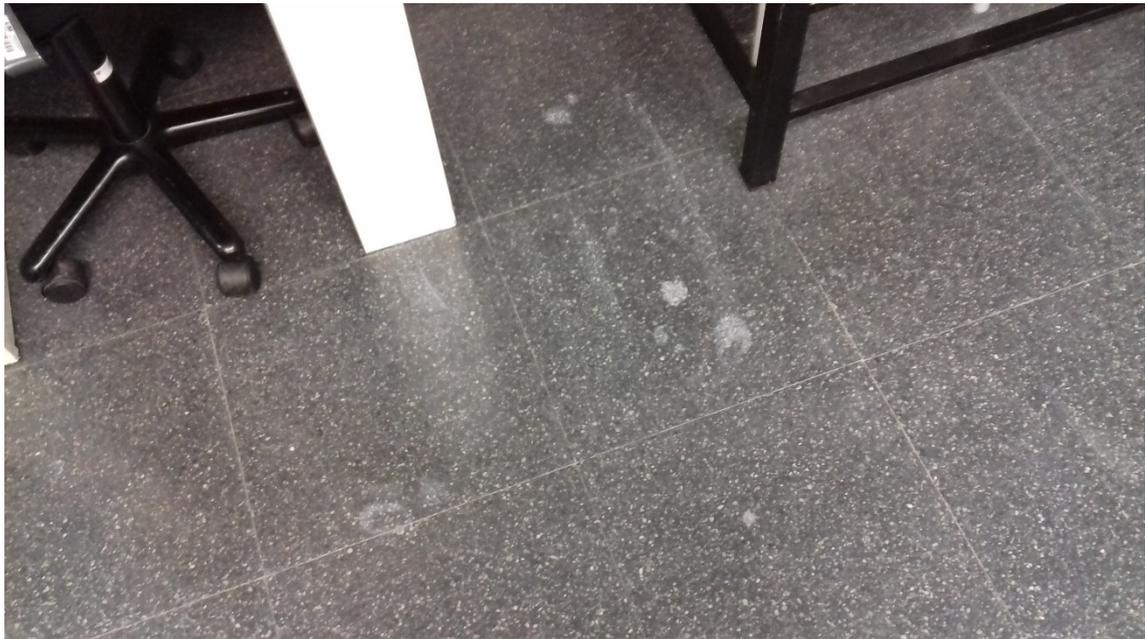
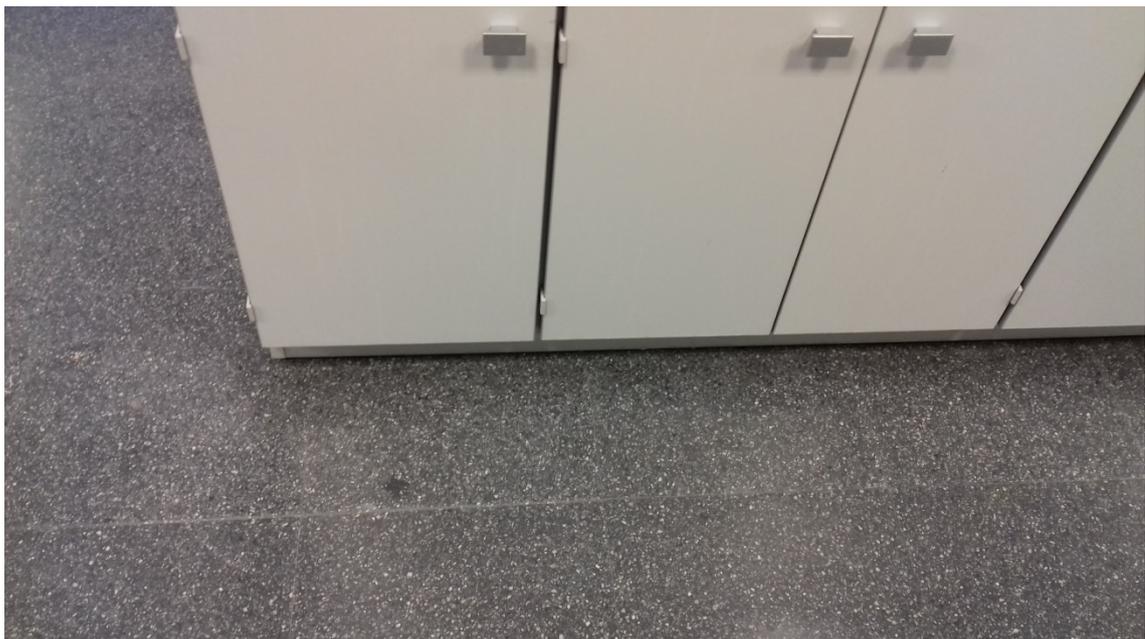
#### ANEXO 36:

- El suelo está limpio de polvo, grava, papeles, manchas, agua u otros líquidos: en el momento de la auditoria se observan manchas en el suelo. MEDIA

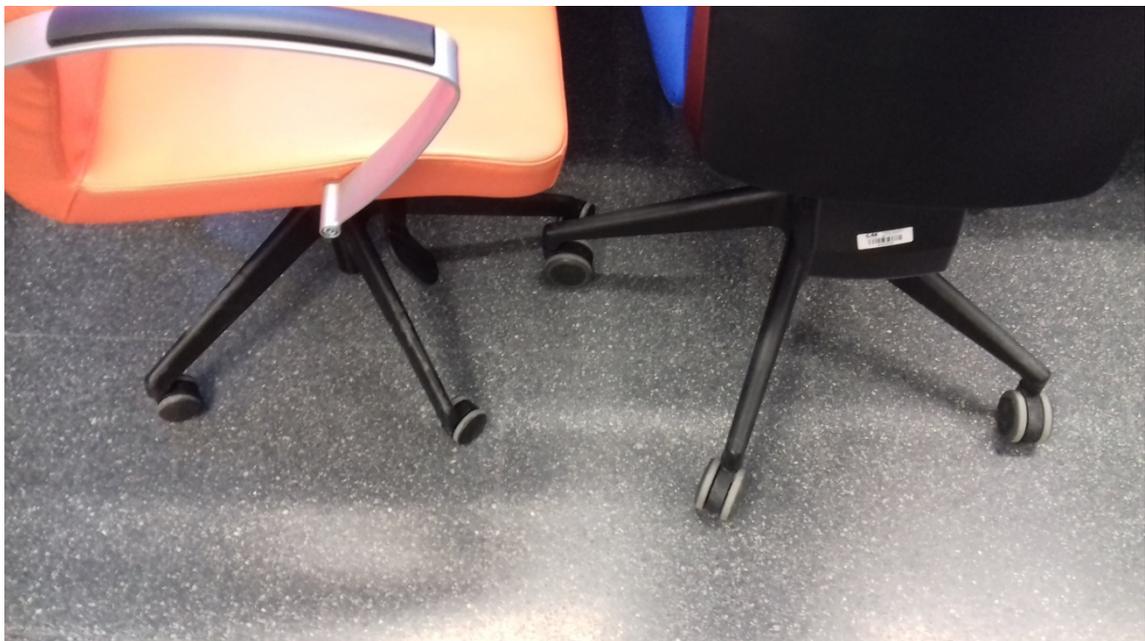
#### ANEXO 37:

- El mobiliario ligero está limpio de manchas, tierra y polvo: en el momento de la auditoría se observa manchas en las sillas. MEDIA

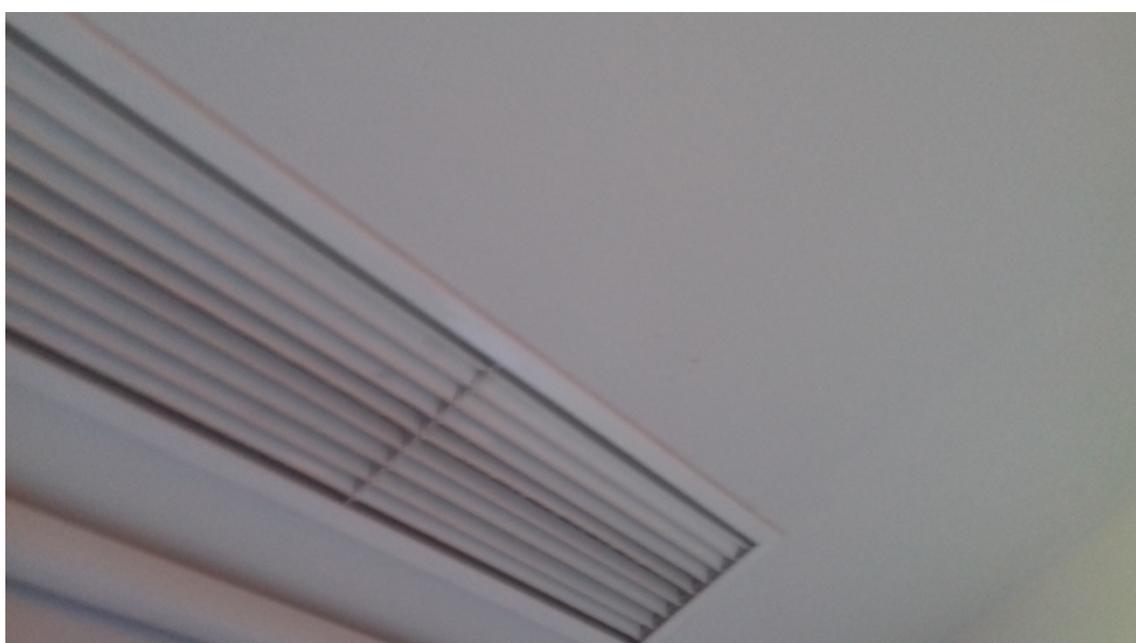
### ANEXO 38:

- Todas las salidas de ventilación se mantienen desbloqueadas y limpias de polvo, grava, tierra, telarañas y otras marcas: en el momento de la auditoría se observa manchas en la salida de ventilación. MEDIA

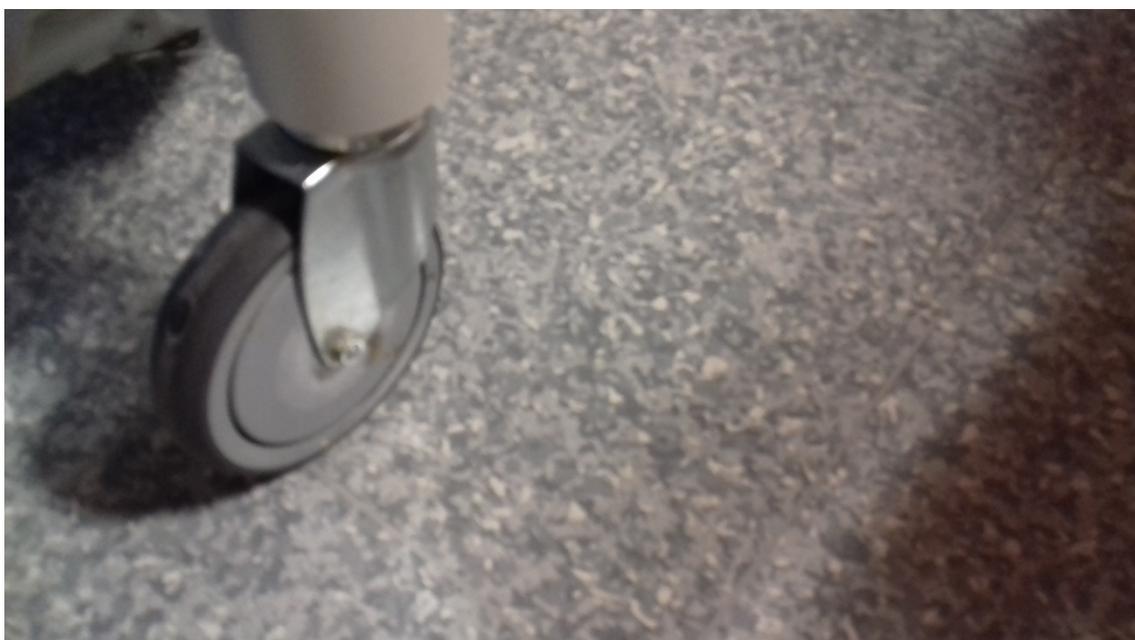
ANEXO 39:

- Las patas y ruedas de los muebles están limpios de hilos de estropajo o fregonas, tierra, polvo, grava y manchas: en el momento de la auditoría se observa suciedad en las ruedas de la cama. MEDIA

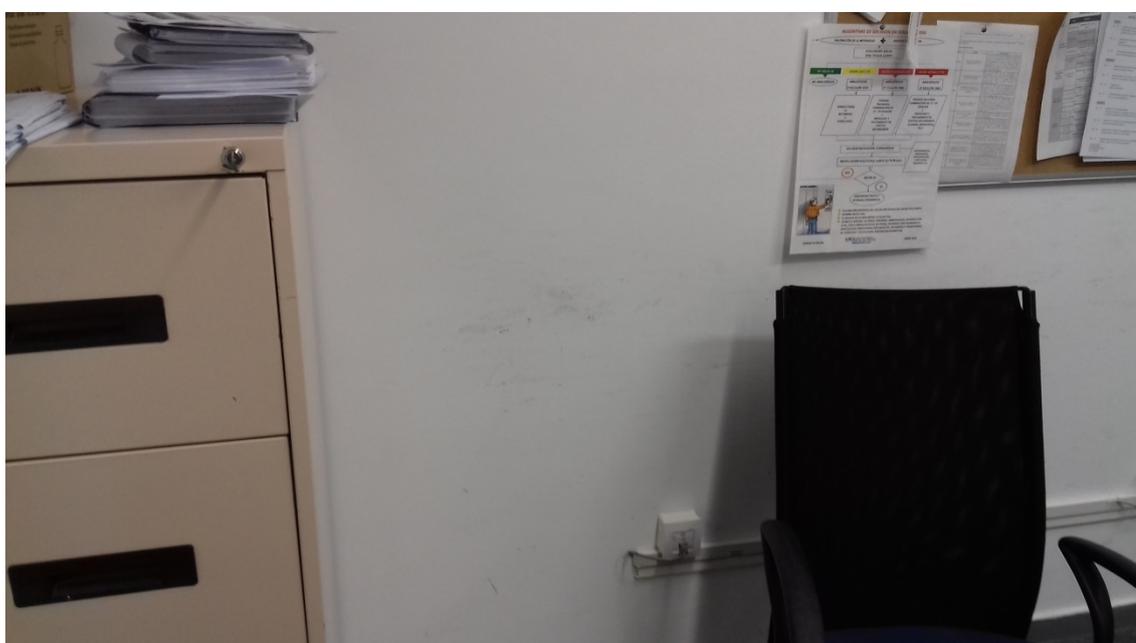
### ANEXO 40:

- Paredes y techos están libres de marcas causadas por los muebles, equipos o usuarios del hospital: En el momento de la auditoría se observa manchas en las paredes. MEDIA

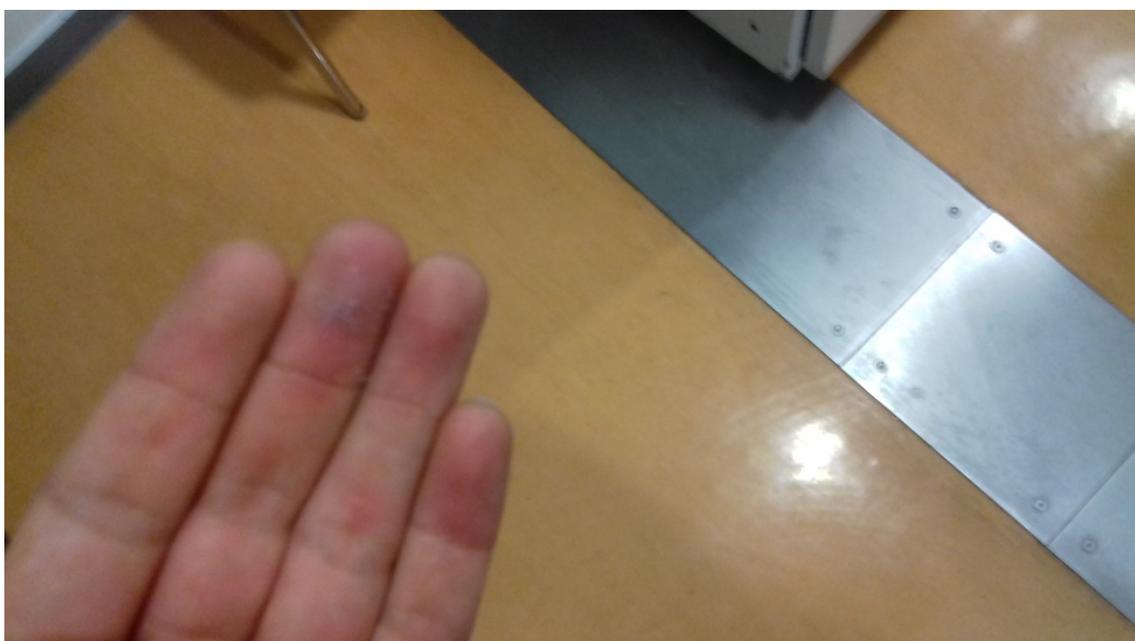
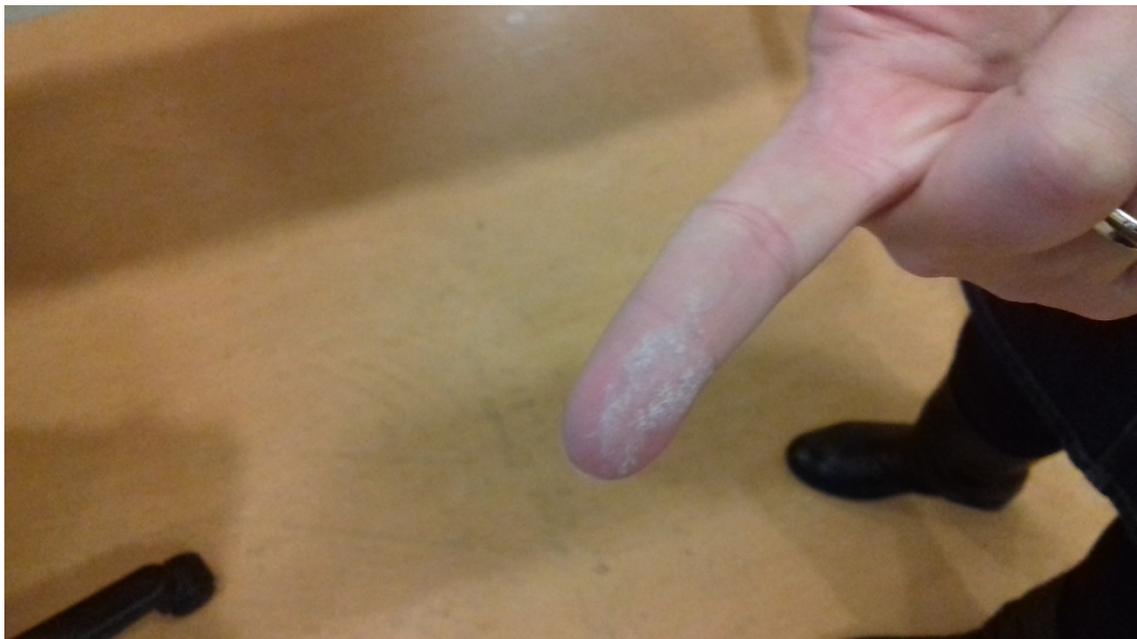
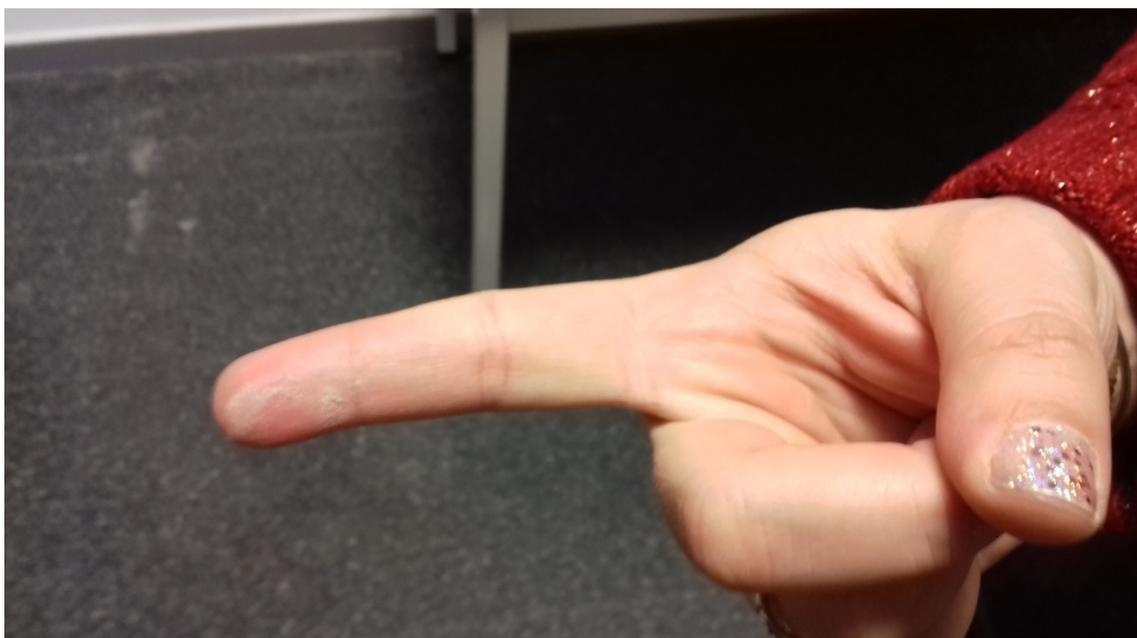
### ANEXO 45:

- Todas las superficies altas están limpias de polvo y telarañas: en el momento de la auditoría se observa acumulación de polvo y/o restos de celo en el alfiler. MEDIA

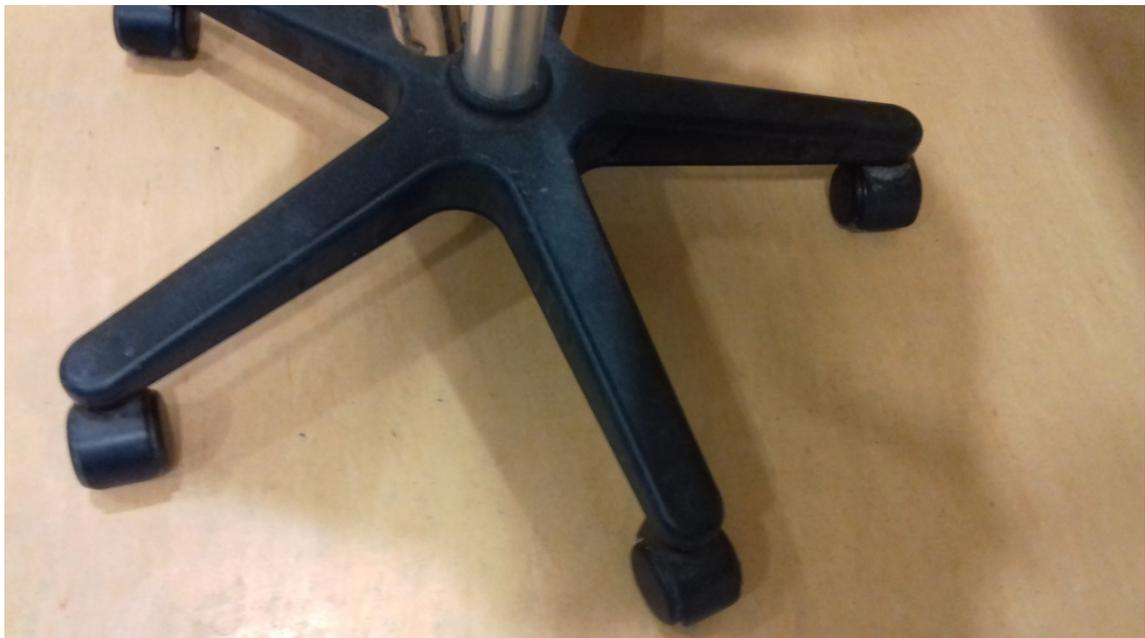
### ANEXO 46:

- Las patas y ruedas de los muebles están limpios de hilos de estropajo o fregonas, tierra, polvo, grava y manchas: en el momento de la auditoría se observa suciedad en las patas y ruedas de las porta goteros. MEDIA

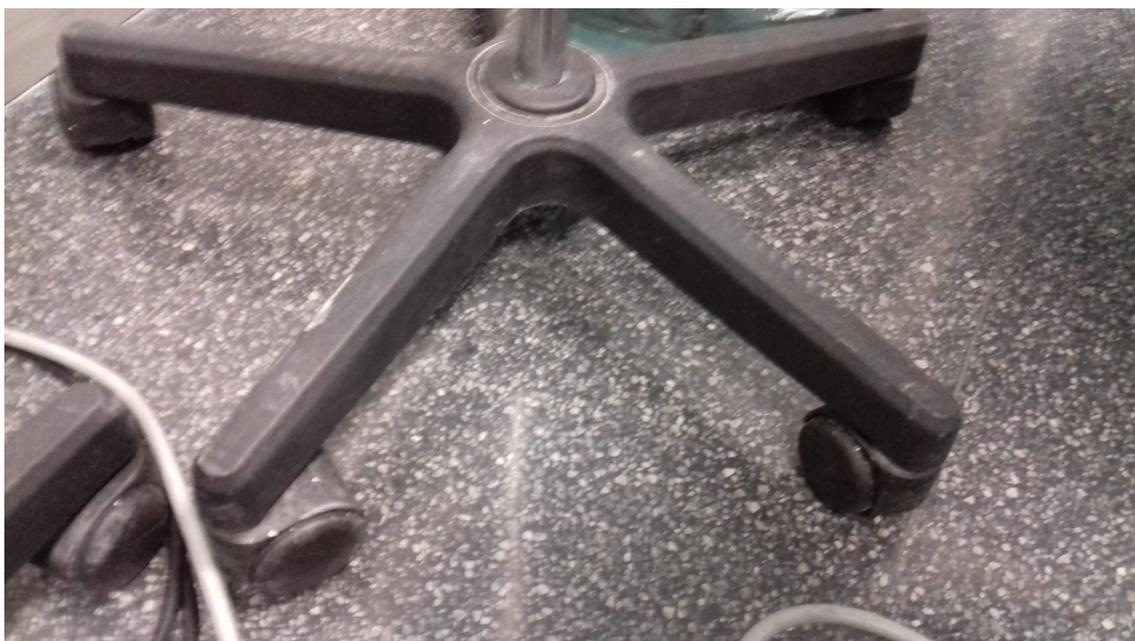
- Las patas y ruedas de los muebles están limpios de hilos de estropajo o fregonas, tierra, polvo, grava y manchas: en el momento de la auditoría se observa suciedad en las patas y ruedas de los porta goteros y sillas. MEDIA

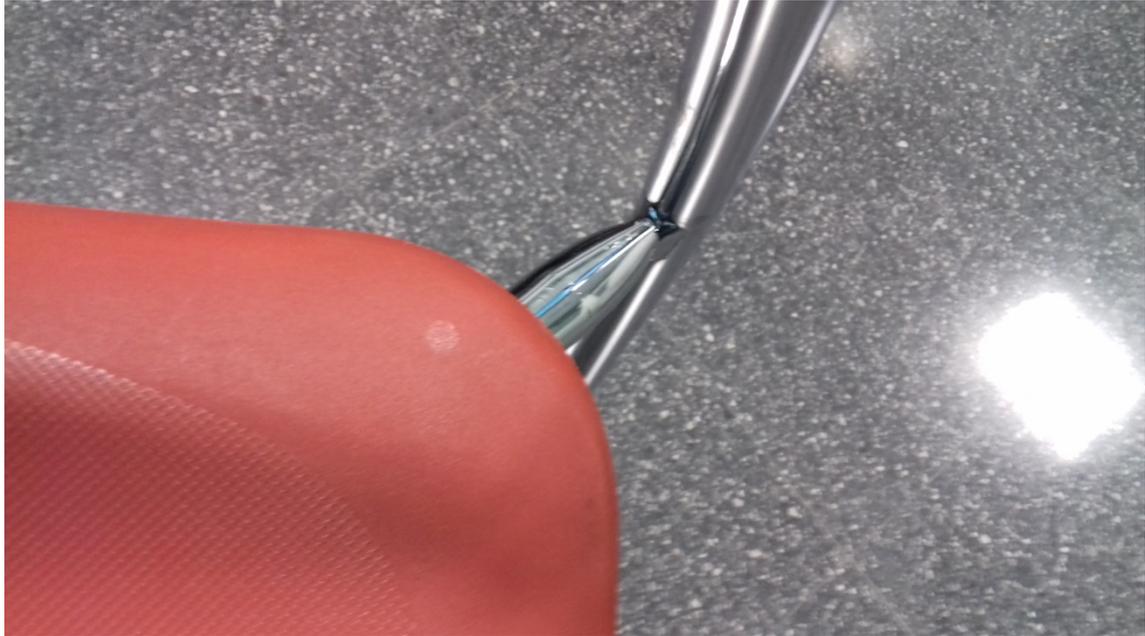
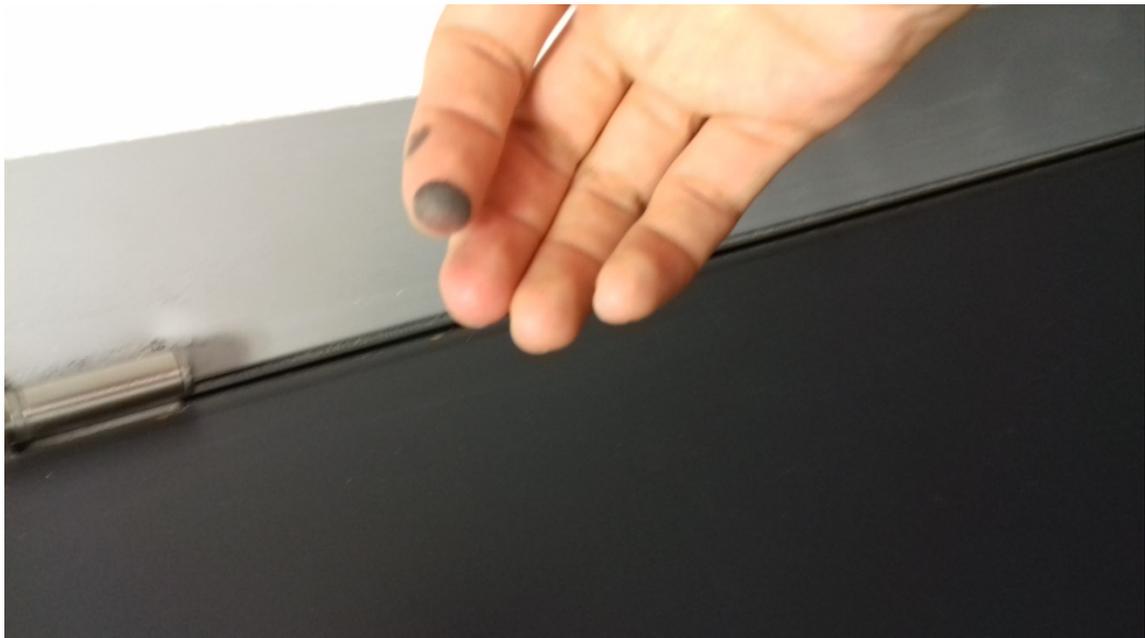
- Todas las superficies altas están limpias de polvo y telarañas: en el momento de la auditoría se observa acumulación de polvo y suciedad en el marco superior de las puertas. MEDIA

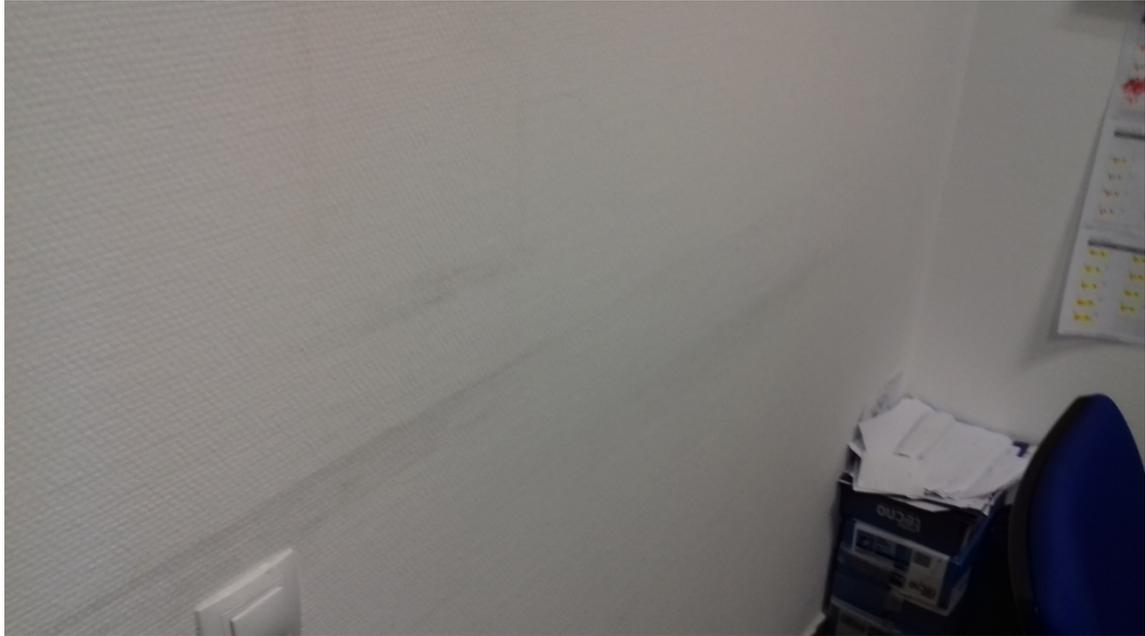
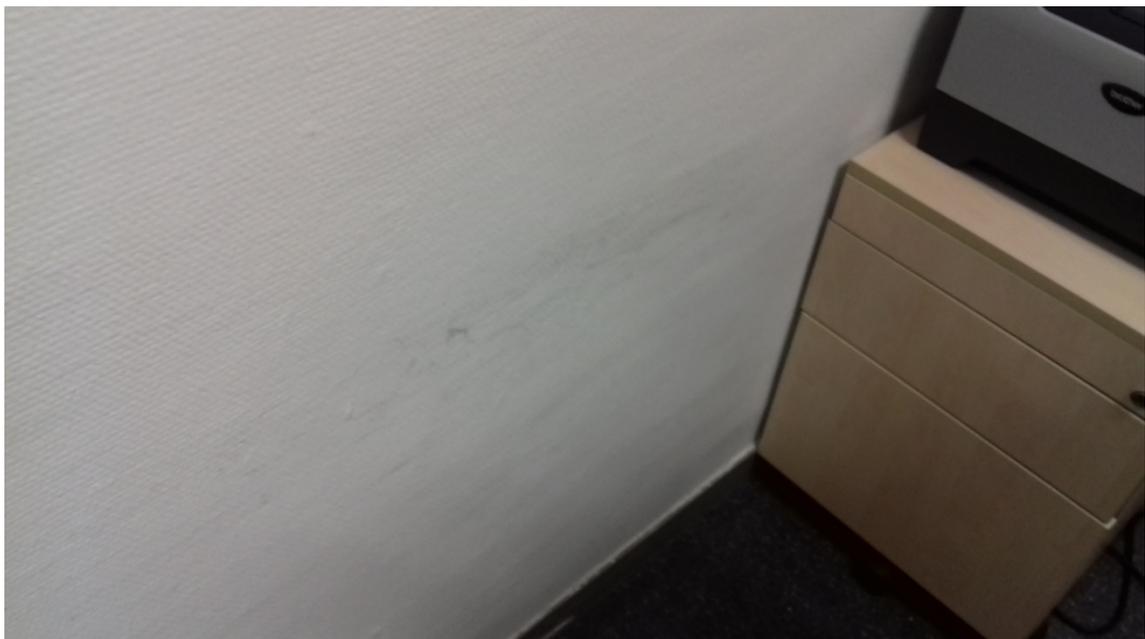
### ANEXO 55:

- Paredes y techos están libres de marcas causadas por los muebles, equipos o usuarios del hospital: En el momento de la auditoría se observa manchas en las paredes. MEDIA

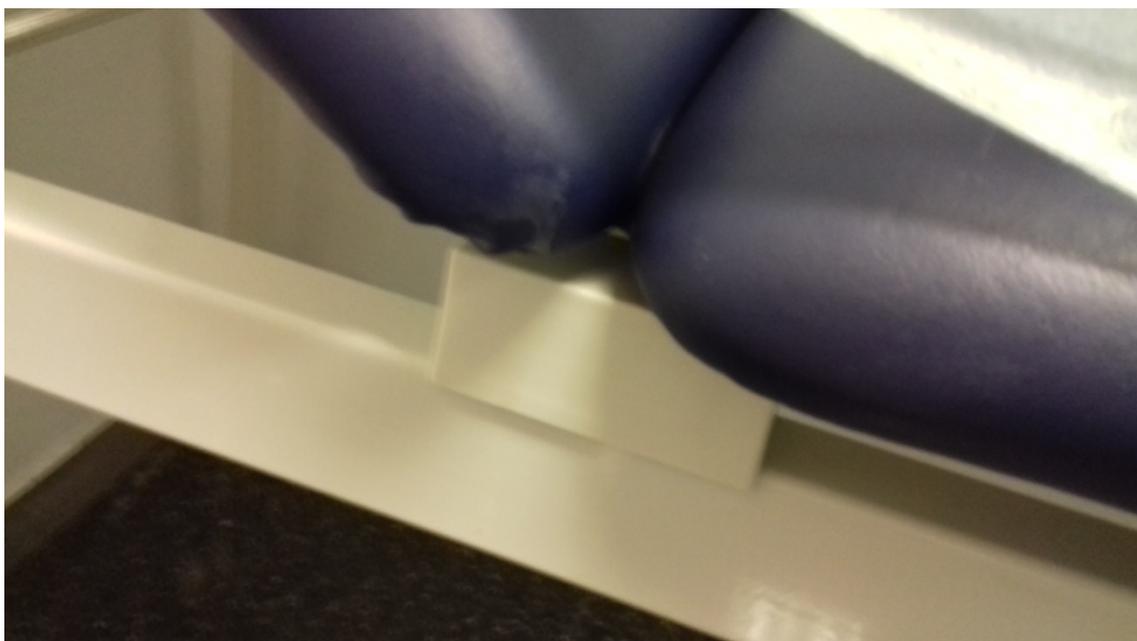
- Los muebles de superficie dura están limpios de manchas, tierra, polvo, marcas de dedos: en el momento de la auditoria se observa manchas en la camilla de la consulta. MEDIA
