AUDITORÍA DE CALIDAD DEL SERVICIO DE LIMPIEZA DE LOS  
HOSPITALES DEL HENARES, INFANTA CRISTINA, INFANTA  
LEONOR, INFANTA SOFIA, DEL SURESTE, DEL TAJO Y PUERTA  
DE HIERRO DE MAJADAHONDA

NºEXPEDIENTE: P.A. SER-37/2018-AE

ABRIL 2019

## HOSPITAL PUERTA DE HIERRO DE MAJADAHONDA

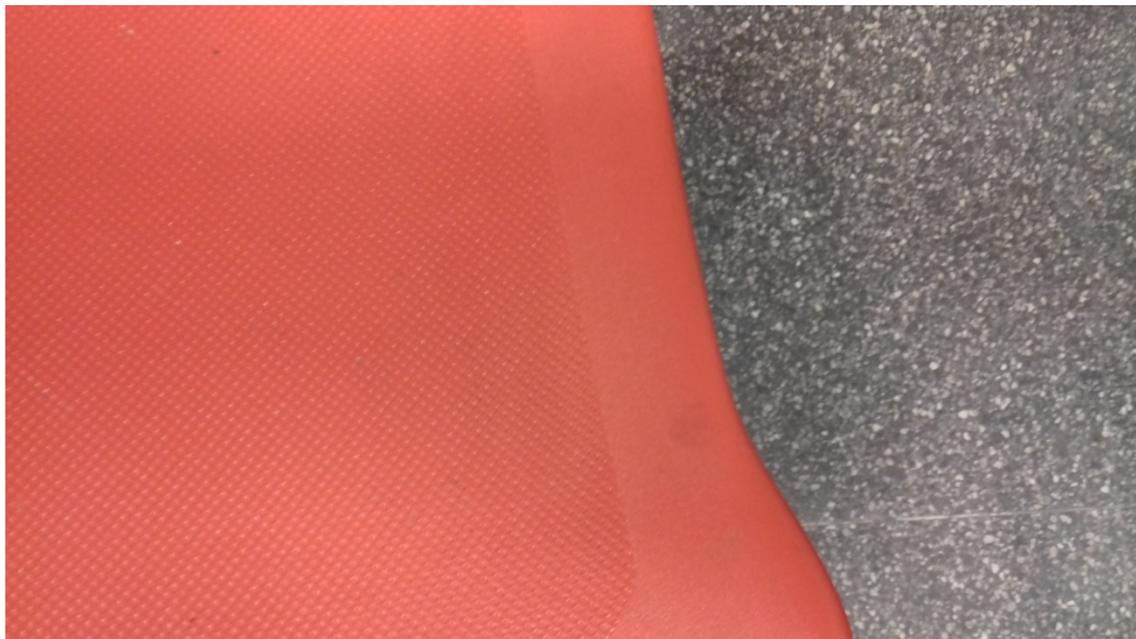
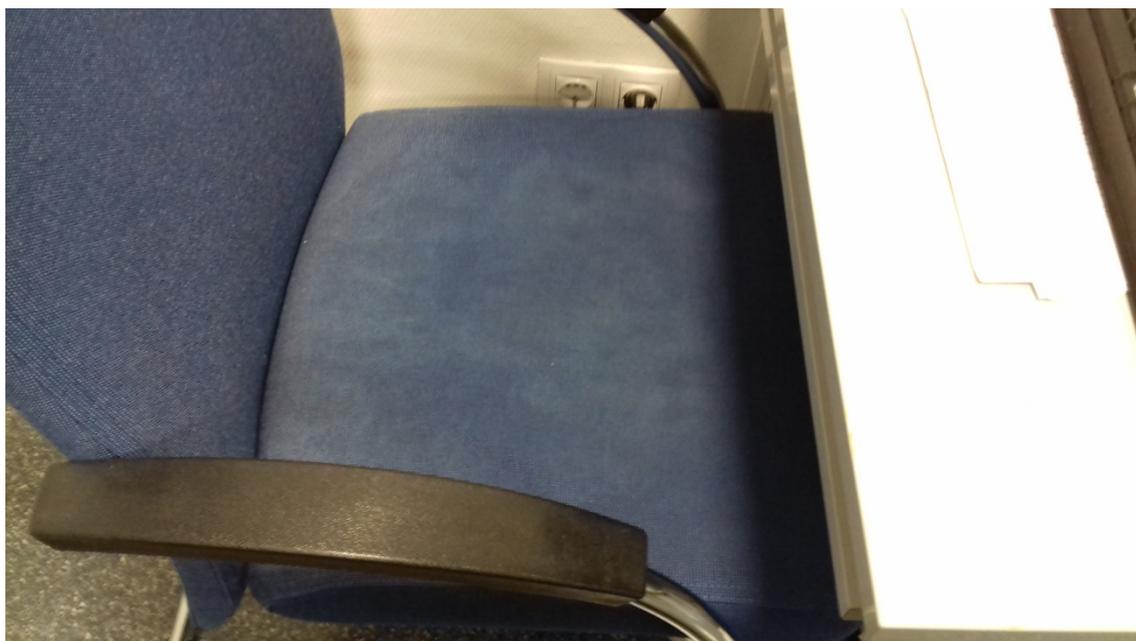
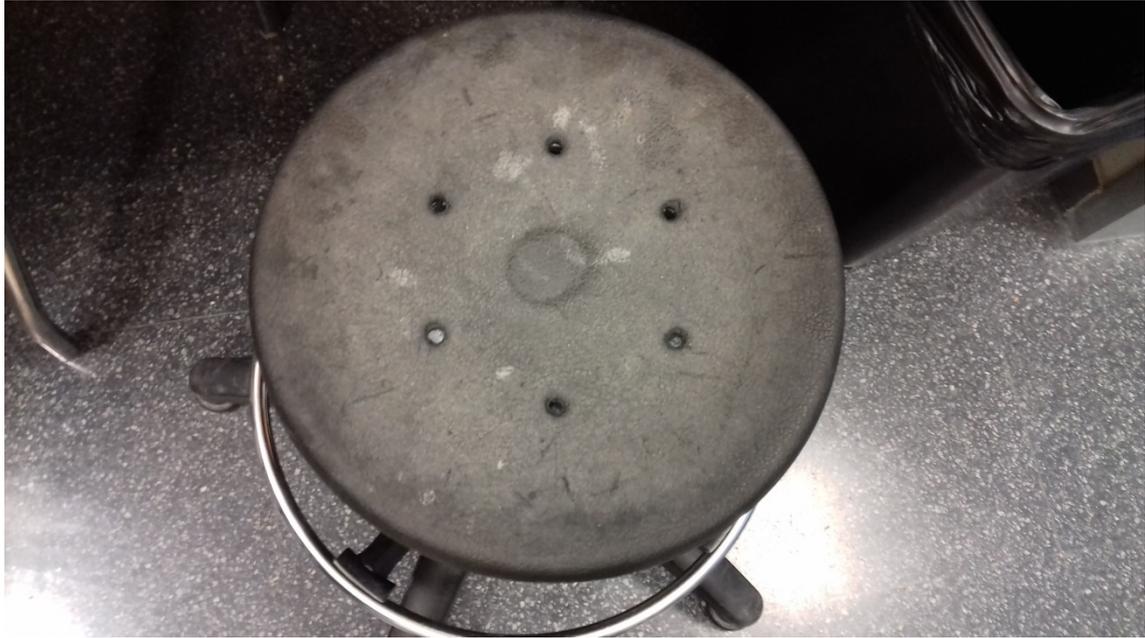
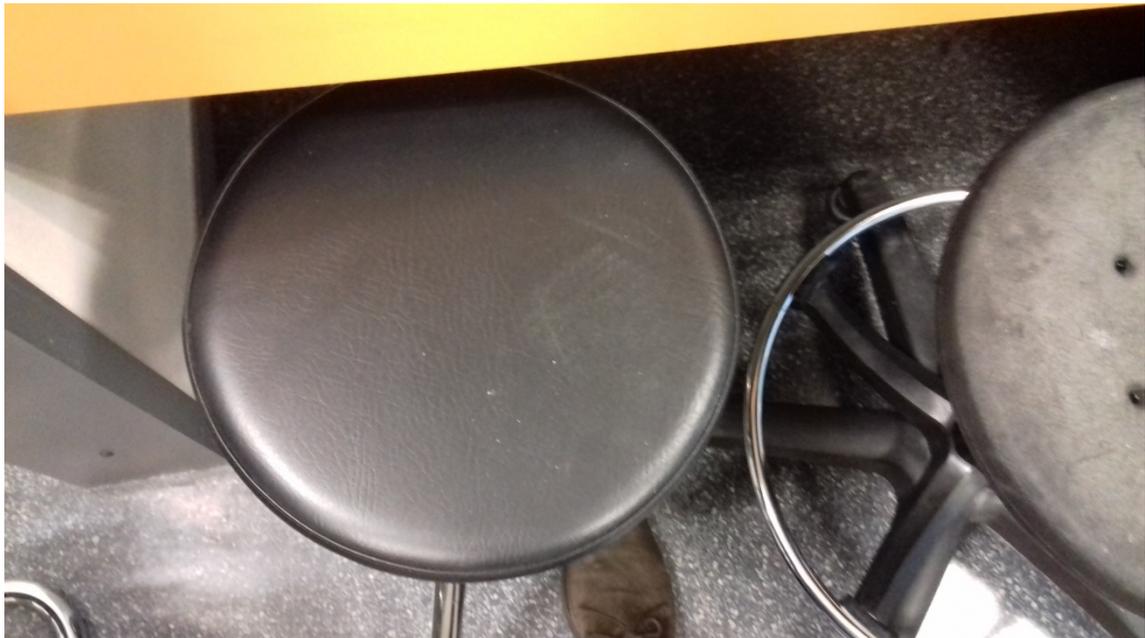
- El mobiliario ligero está limpio de manchas, tierra y polvo: en el momento de la auditoria se observa manchas en las sillas. MEDIA

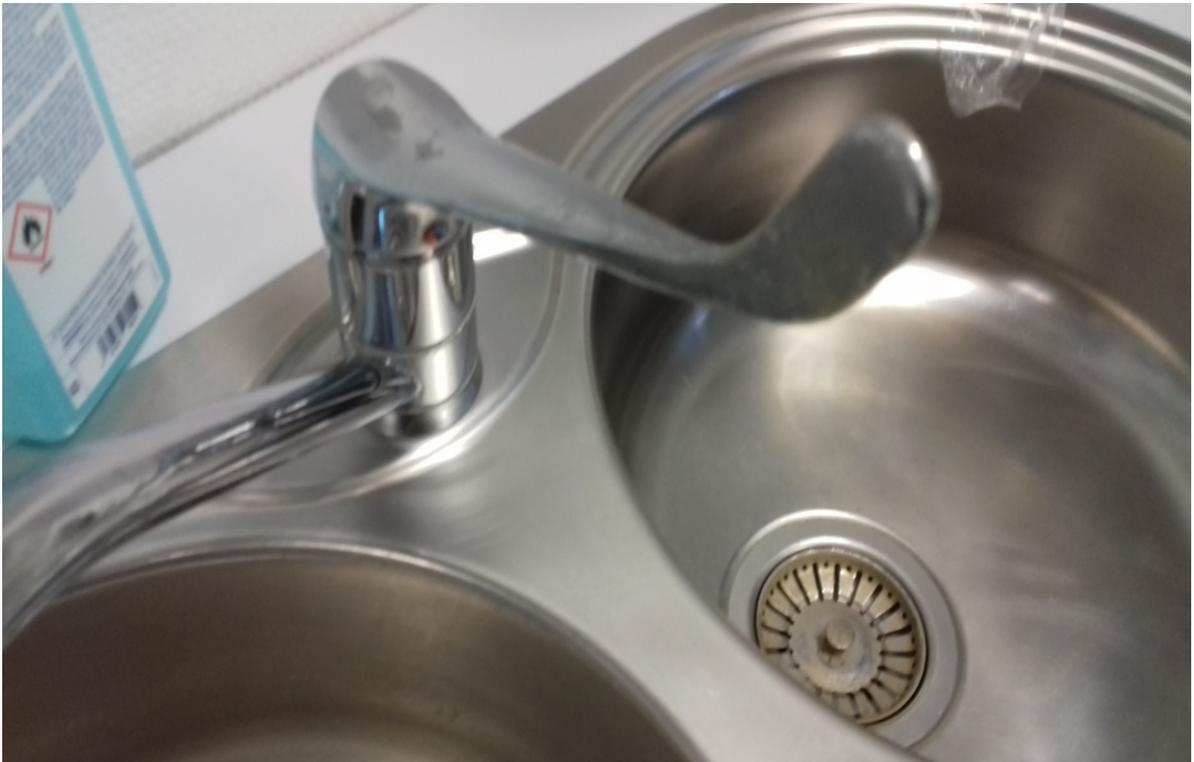
**ANEXO 59:**

- La grifería está limpia de manchas, polvo, acumulaciones de jabón y depósitos de minerales: en el momento de la auditoría se observa manchas en el grifo. MEDIA

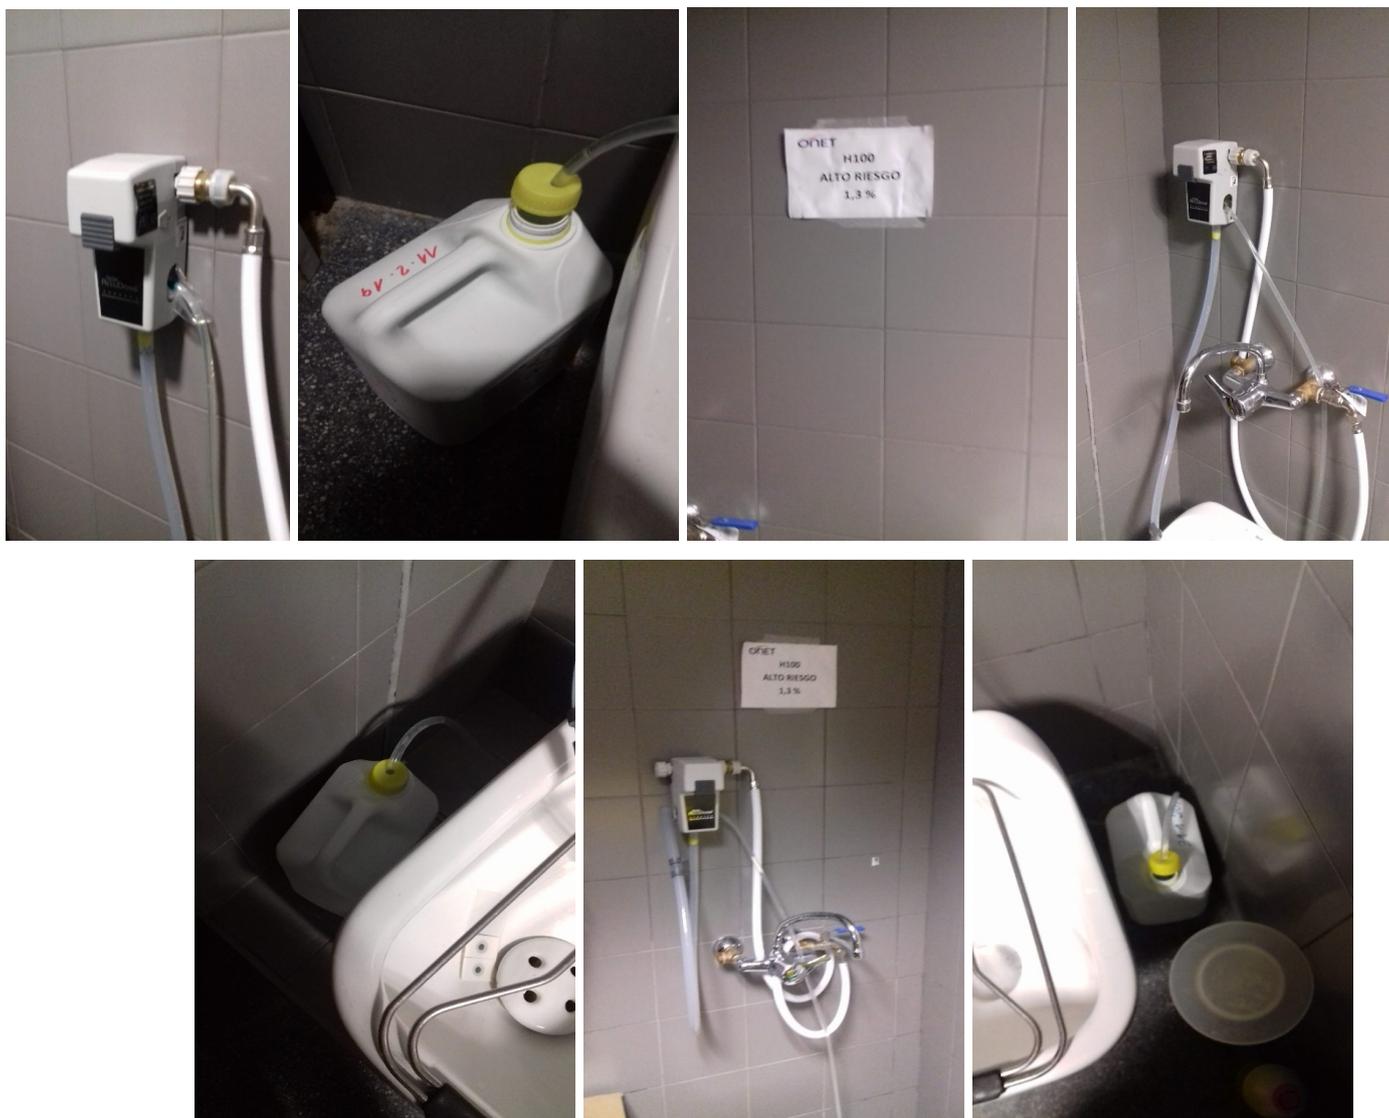
**ANEXO 63:**

- En el momento de la auditoría, se han podido evidenciar varios dosificadores automáticos de desinfectante no conectados adecuadamente a las botellas del producto desinfectante, ya que los tapones estaban abiertos, no observándose en todos los cuartos de limpieza el correspondiente dosificador, observándose en algunos casos que se utilizan botellas con desinfectante para los WC: **CRÍTICA**

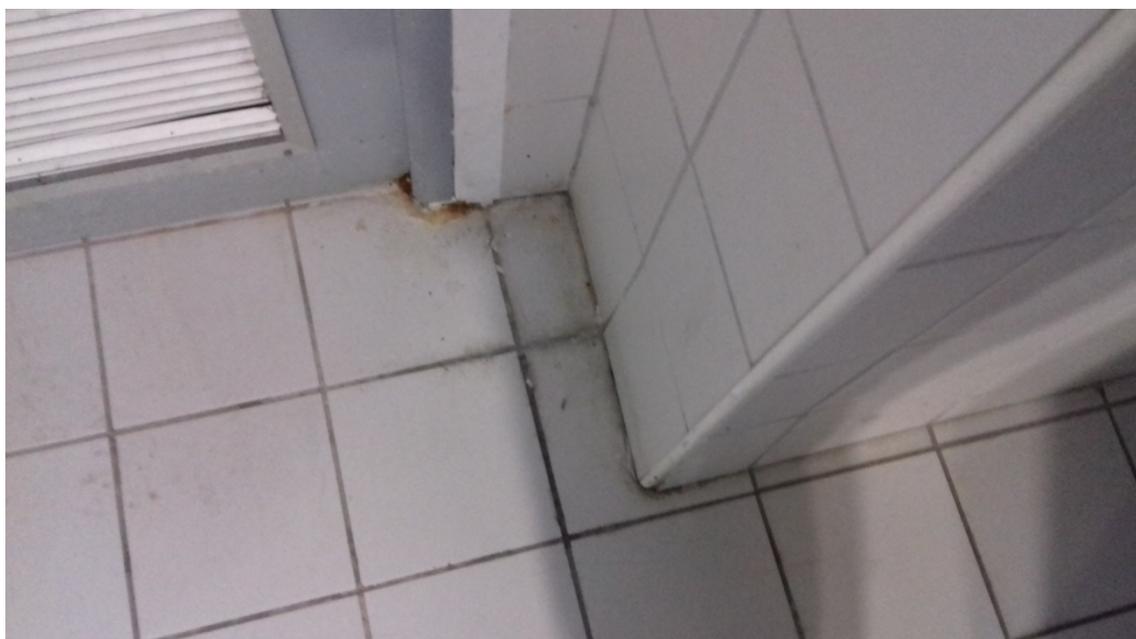
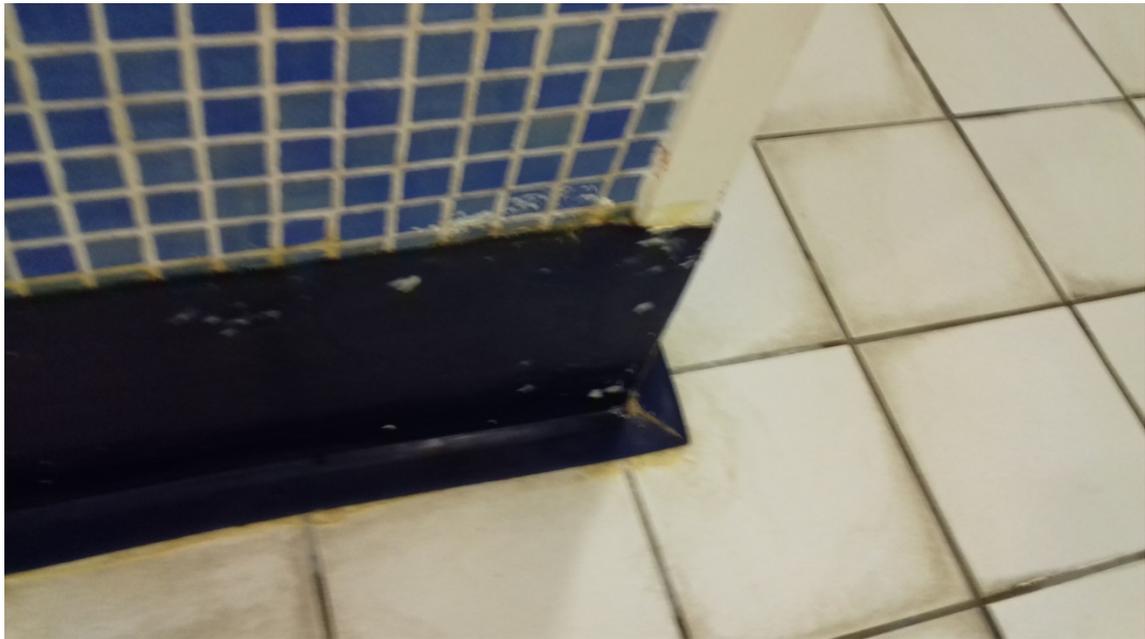
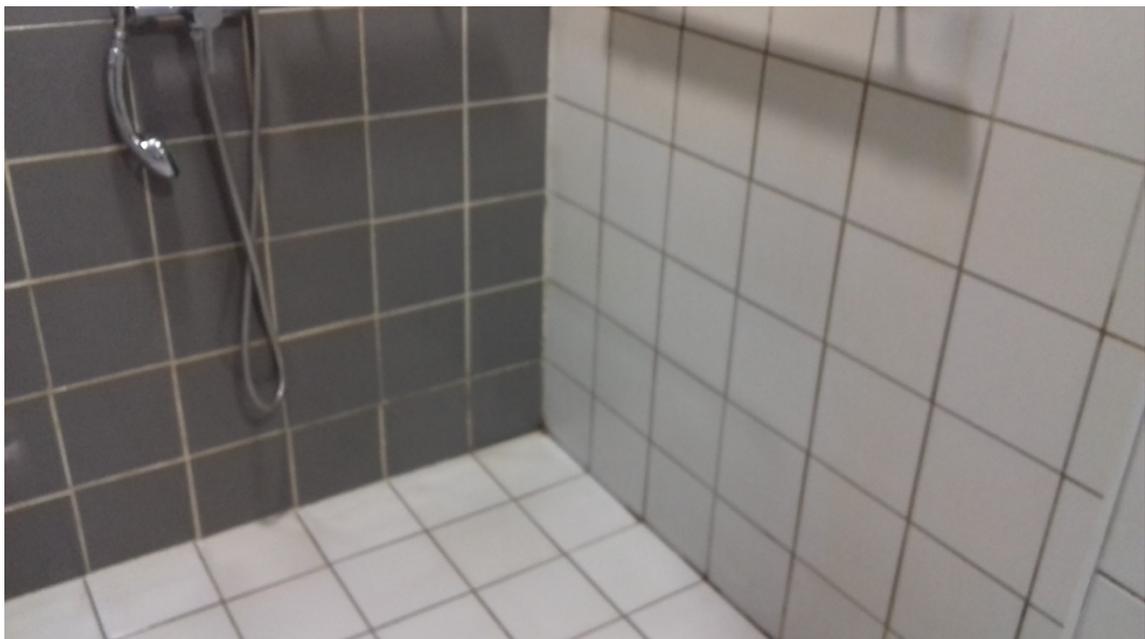
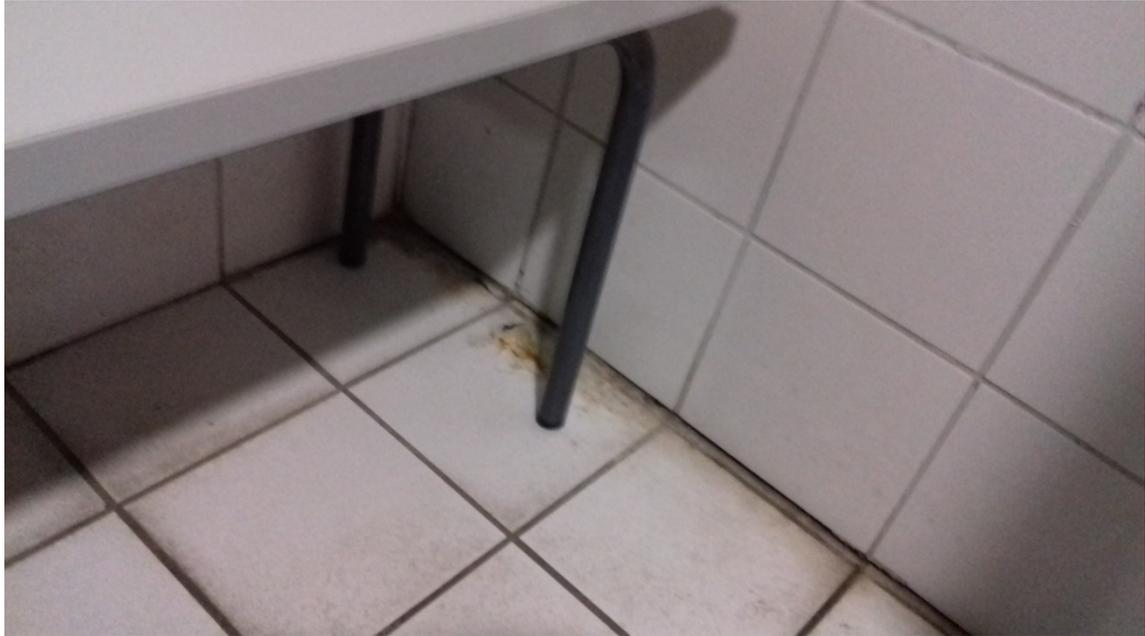
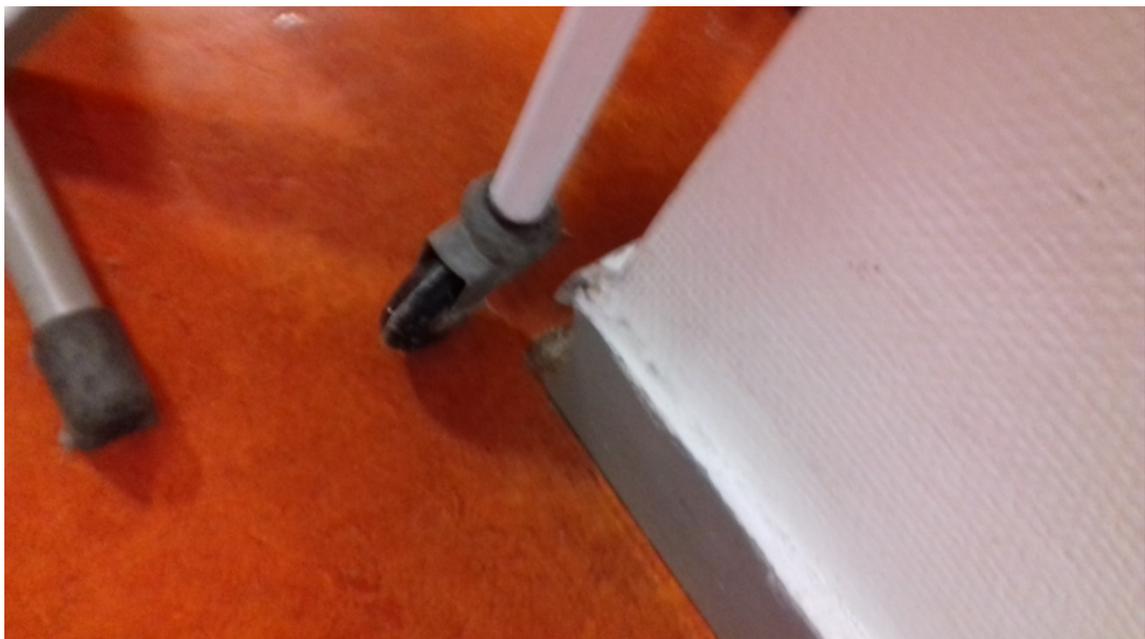
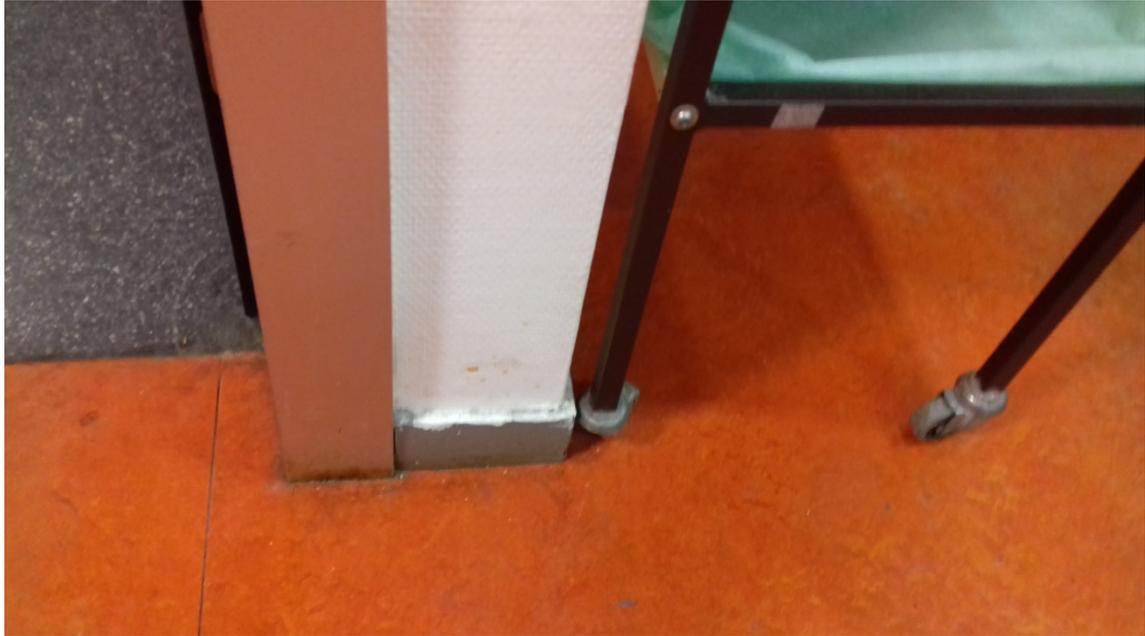
#### ANEXO 69:

- Las zonas inaccesibles del suelo (bordes, esquinas y alrededor de los muebles) están limpios de polvo, grava y manchas: En el momento de la auditoría se observa manchas y acumulación de suciedad en las esquinas. MEDIA

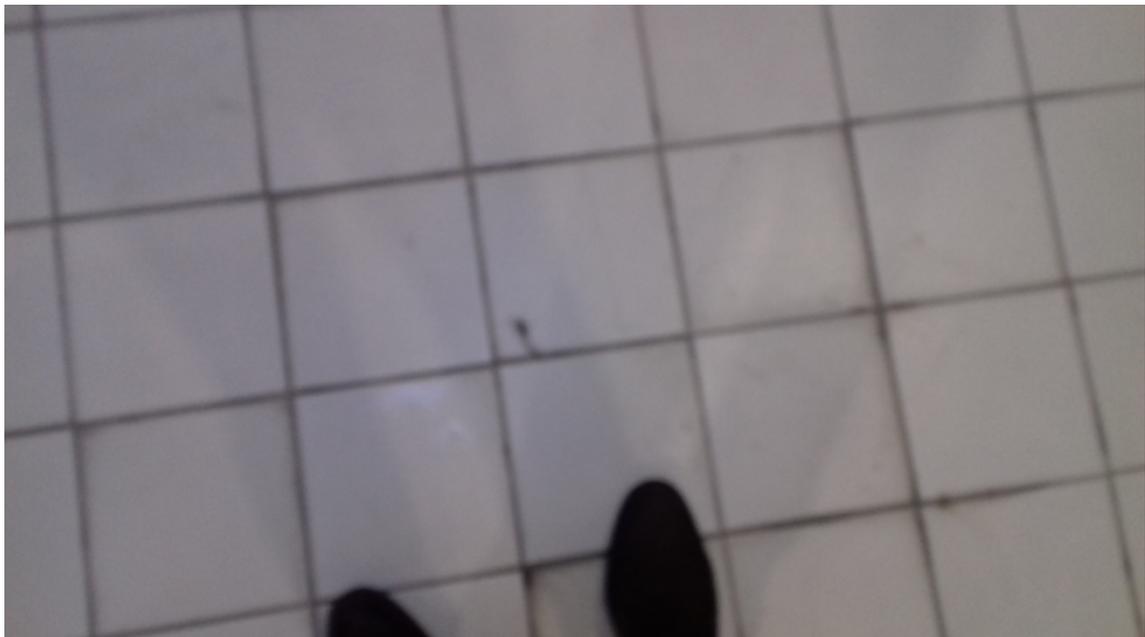
### ANEXO 71:

- El suelo está limpio de polvo, grava, papeles, manchas, agua u otros líquidos: en el momento de la auditoría se observan manchas en el suelo. MEDIA

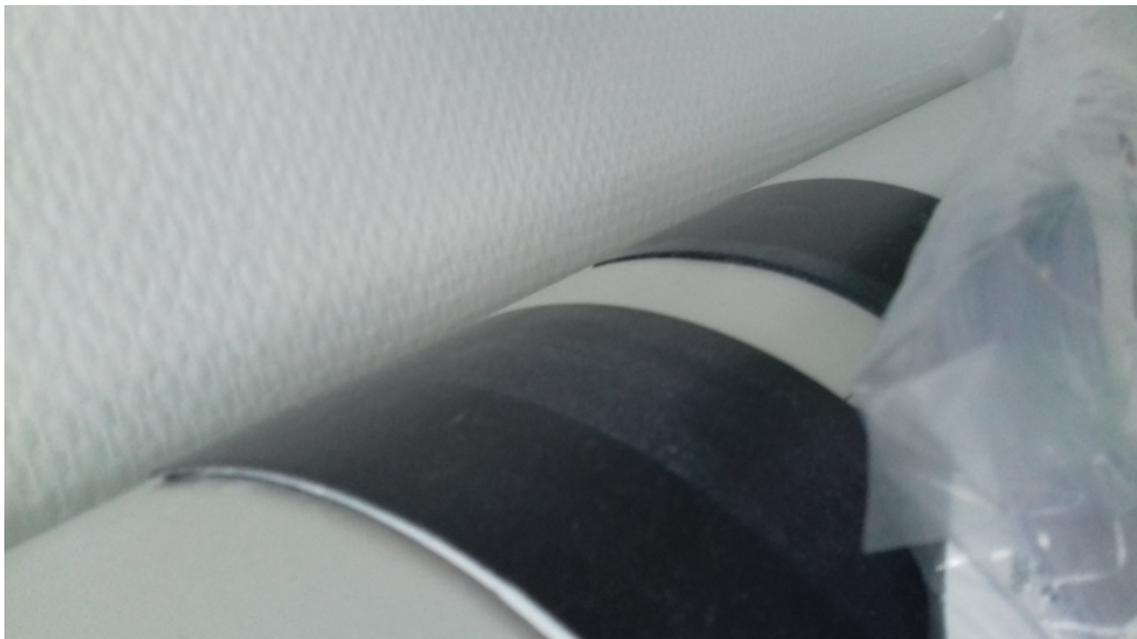
- Todas las superficies altas están limpias de polvo y telarañas: en el momento de la auditoría se observa acumulación de polvo y/o restos de celo en el altillo de la cama. MEDIA

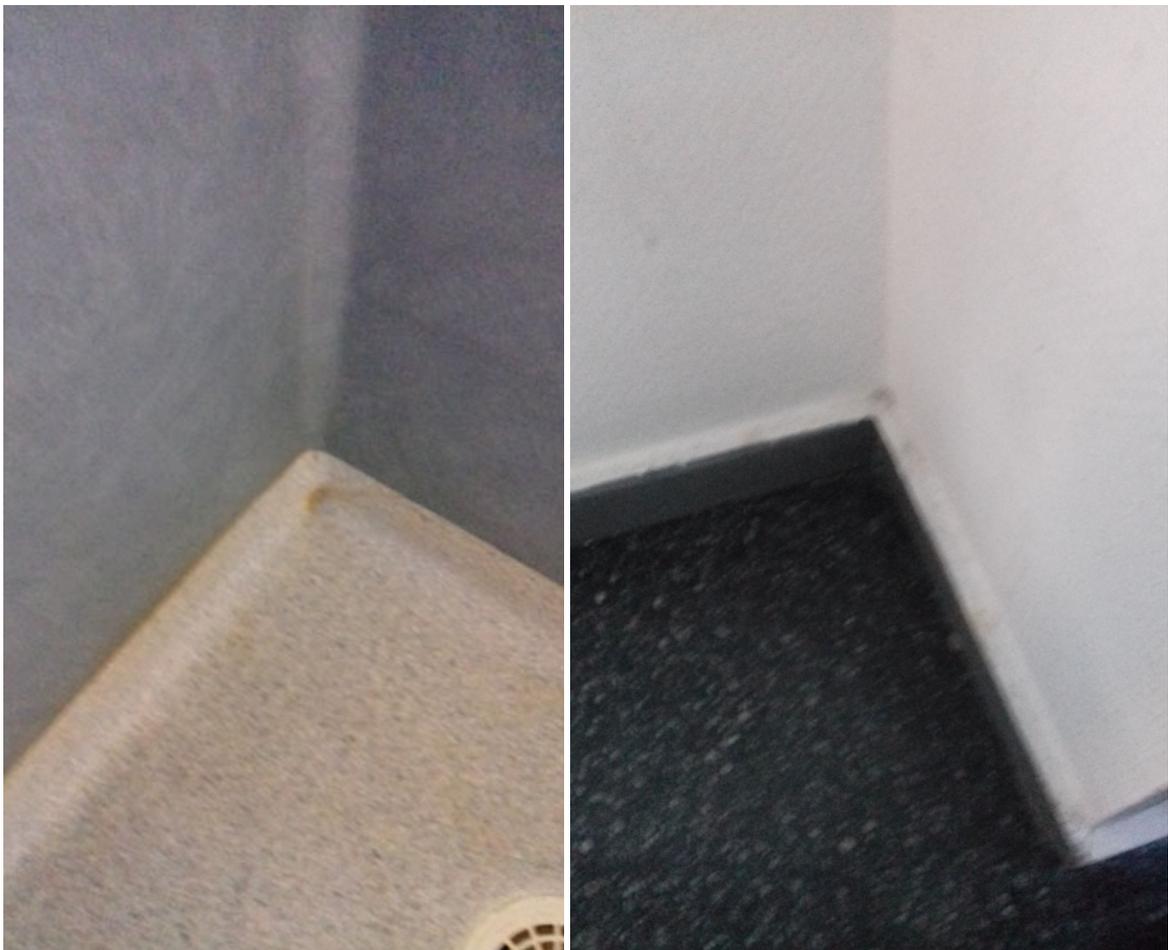
**ANEXO 82:**

- Las zonas inaccesibles del suelo (bordes, esquinas y alrededor de los muebles) están limpios de polvo, grava y manchas: En el momento de la auditoría se observa manchas y acumulación de suciedad en las esquinas y en los rodapiés y de las esquinas del baño. MEDIA

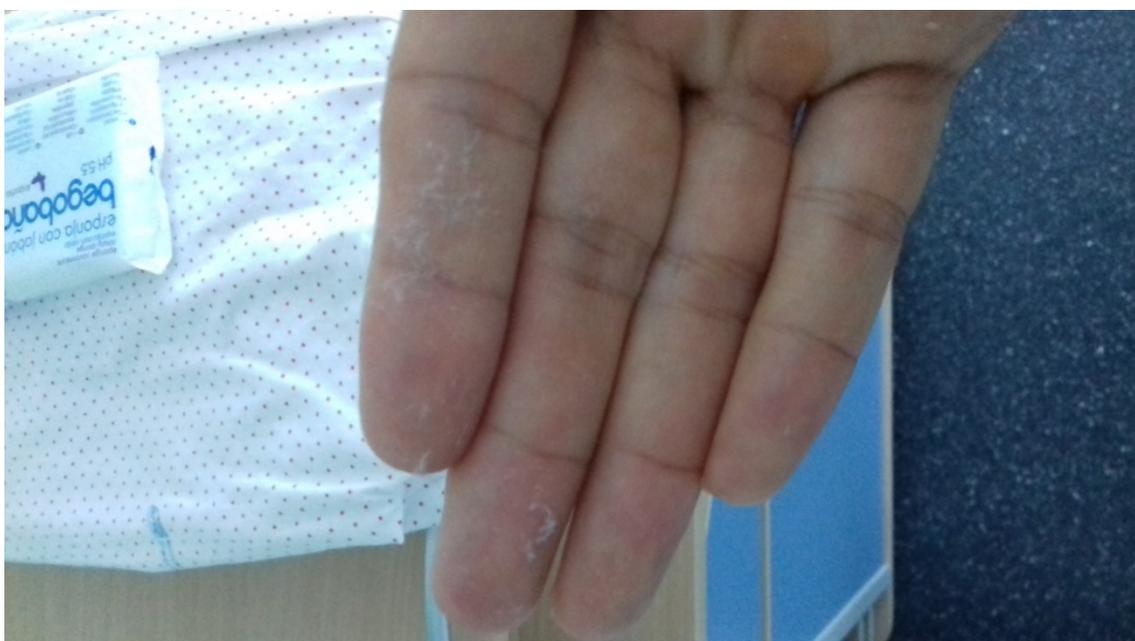
**ANEXO 85:**

- Todas las superficies altas están limpias de polvo y telarañas: en el momento de la auditoría se observa acumulación de polvo en las zonas altas. MEDIA

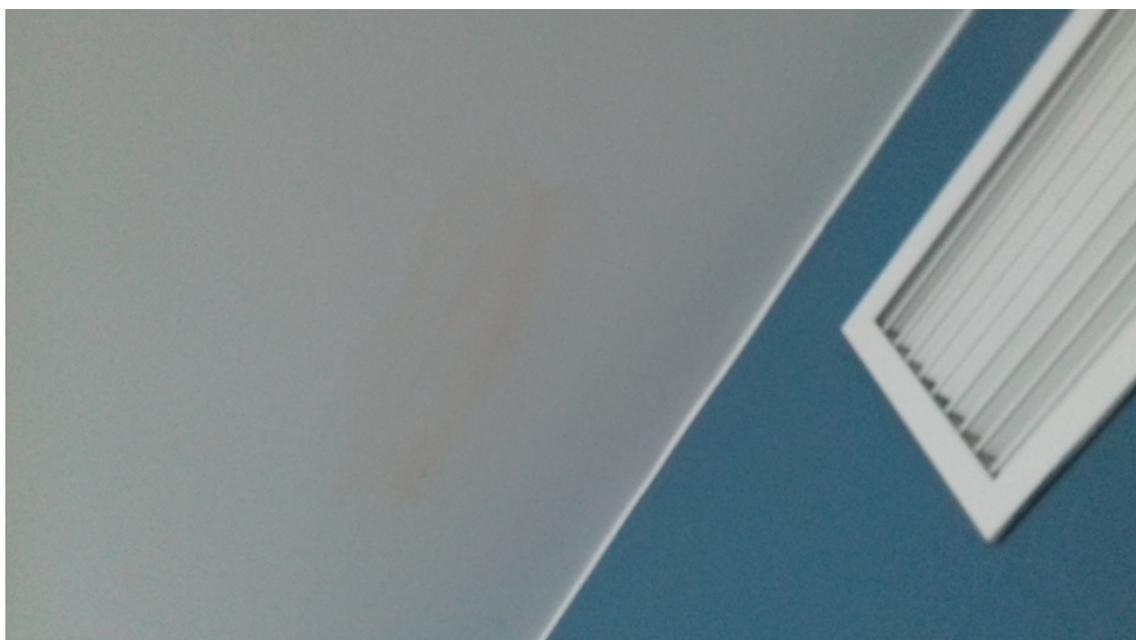
- Paredes y techos están libres de marcas causadas por los muebles, equipos o usuarios del hospital: En el momento de la auditoría se observa manchas en el techo.

MEDIA

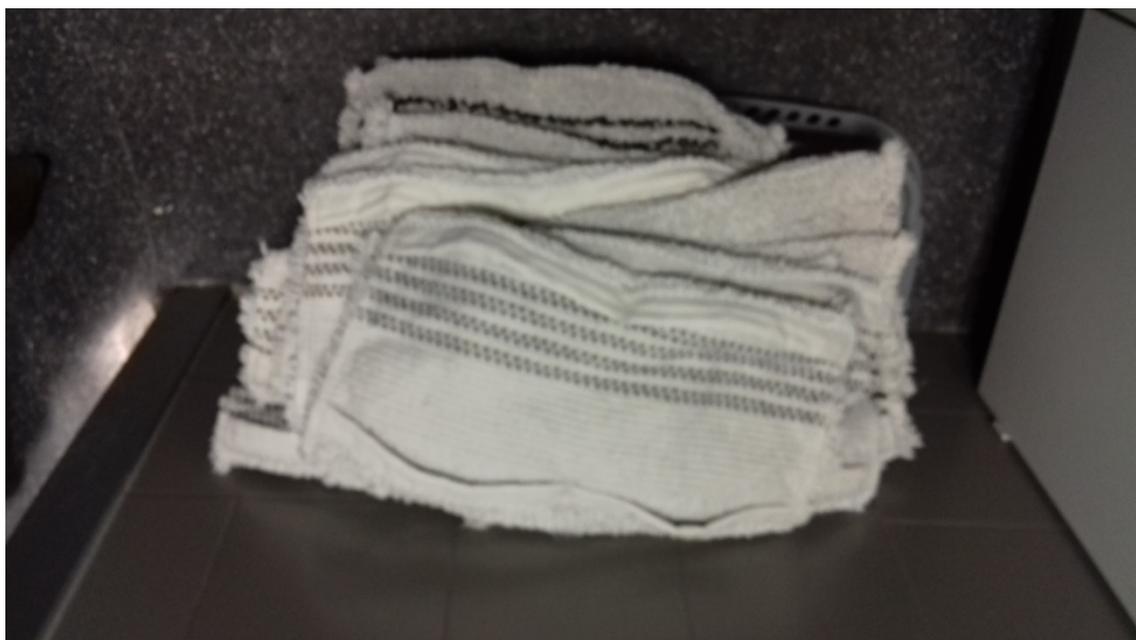
### ANEXO 91:

- En el momento de la auditoría se observa que las mopas limpias almacenadas en el cuarto de sucio están húmedas. MEDIA

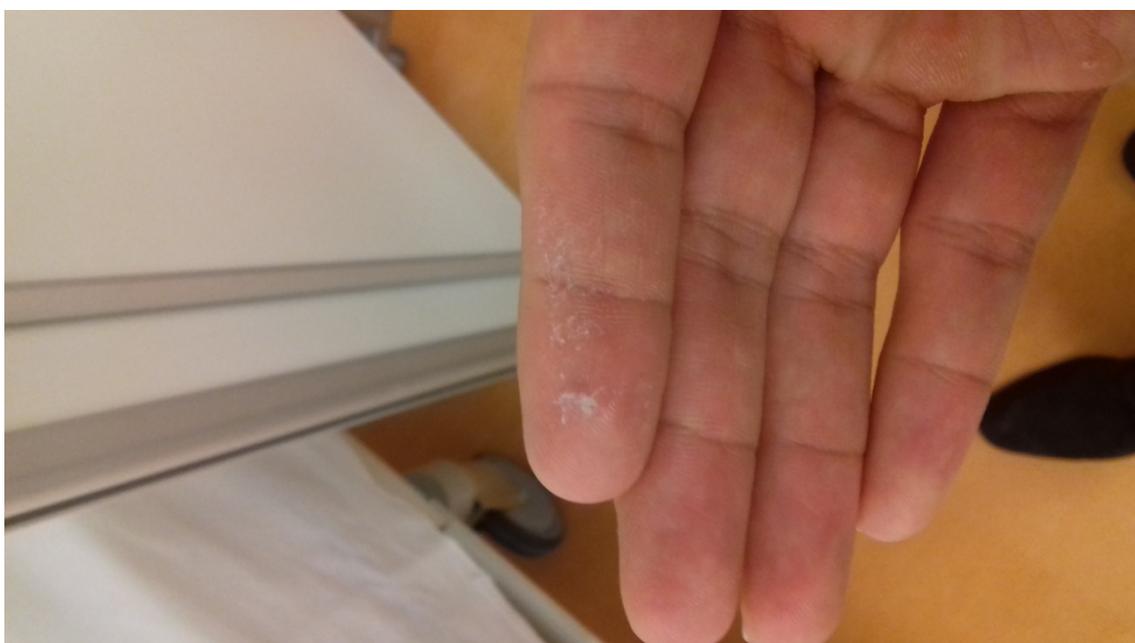
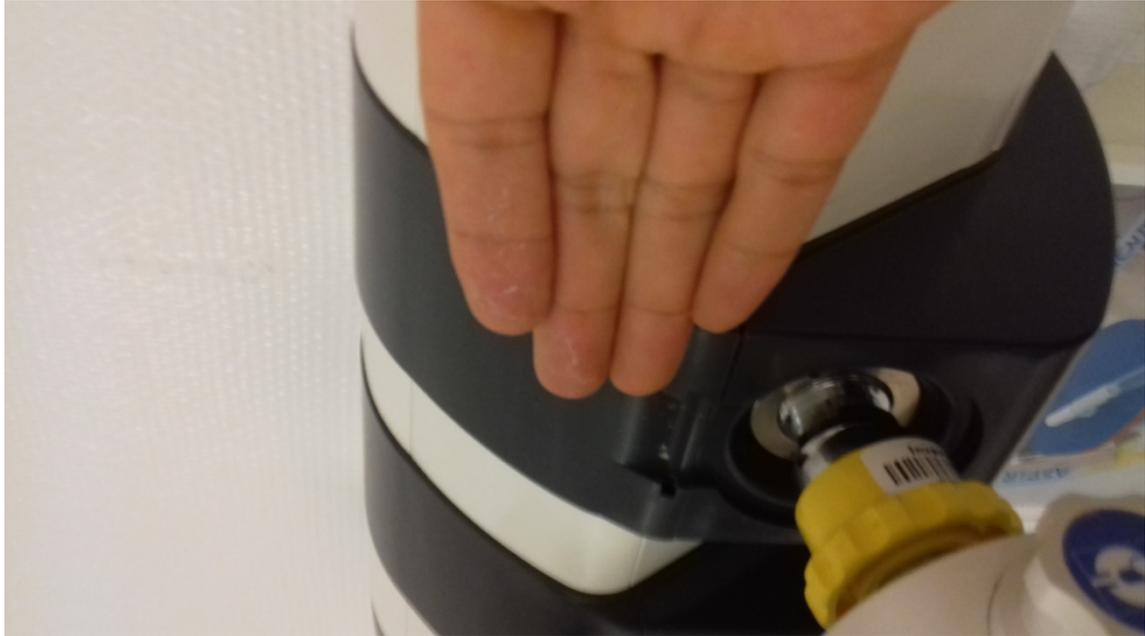
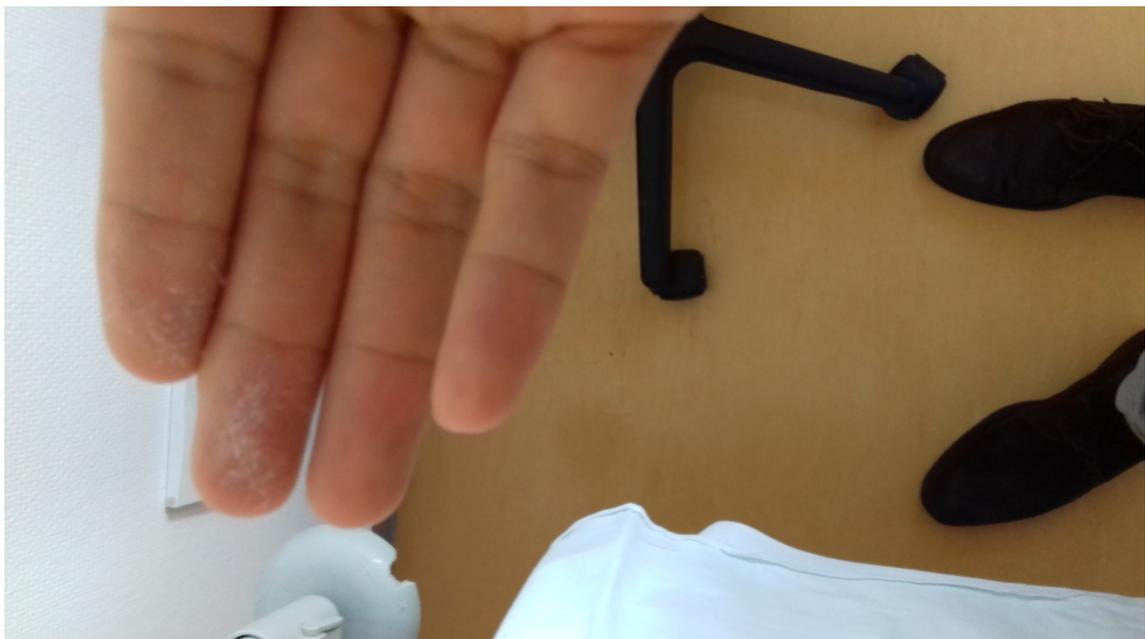
### ANEXO 97:

- Todas las superficies altas están limpias de polvo y telarañas: en el momento de la auditoria se observa acumulación de polvo y/o restos de celo en el alfiler de la cama. MEDIA

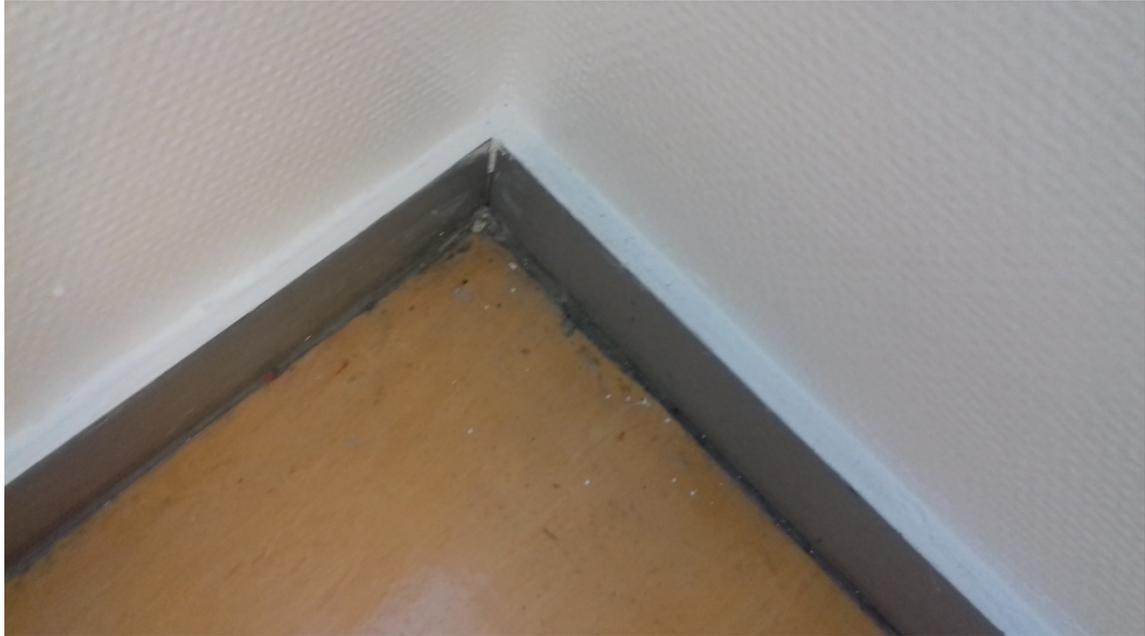
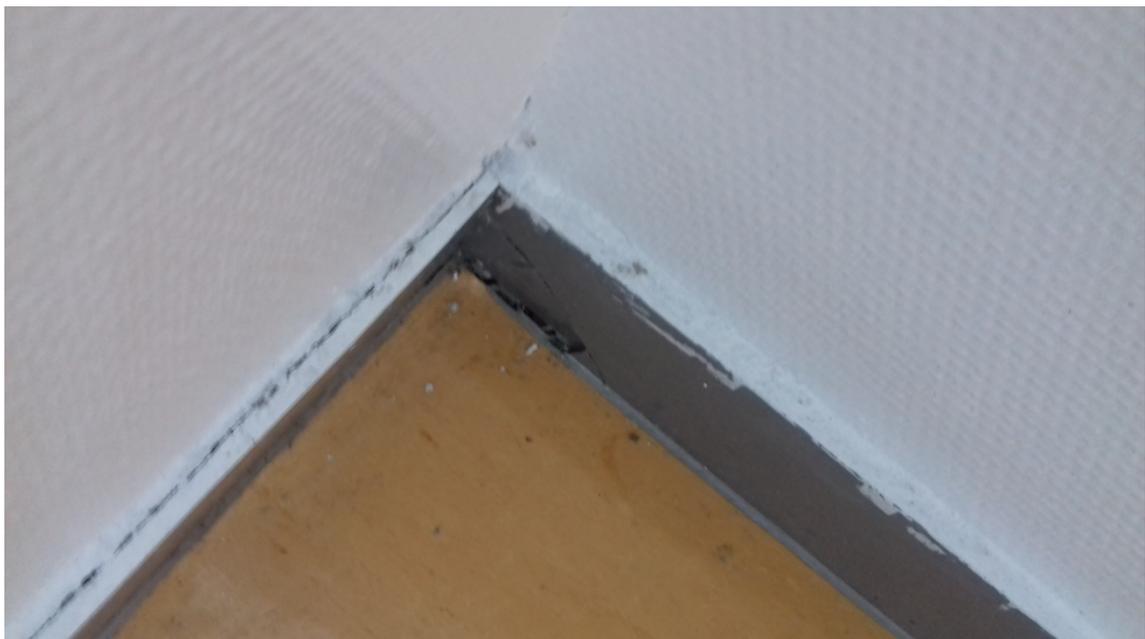
### ANEXO 98:

- Las zonas inaccesibles del suelo (bordes, esquinas y alrededor de los muebles) están limpios de polvo, grava y manchas: En el momento de la auditoría se observa manchas y acumulación de suciedad en las esquinas. MEDIA

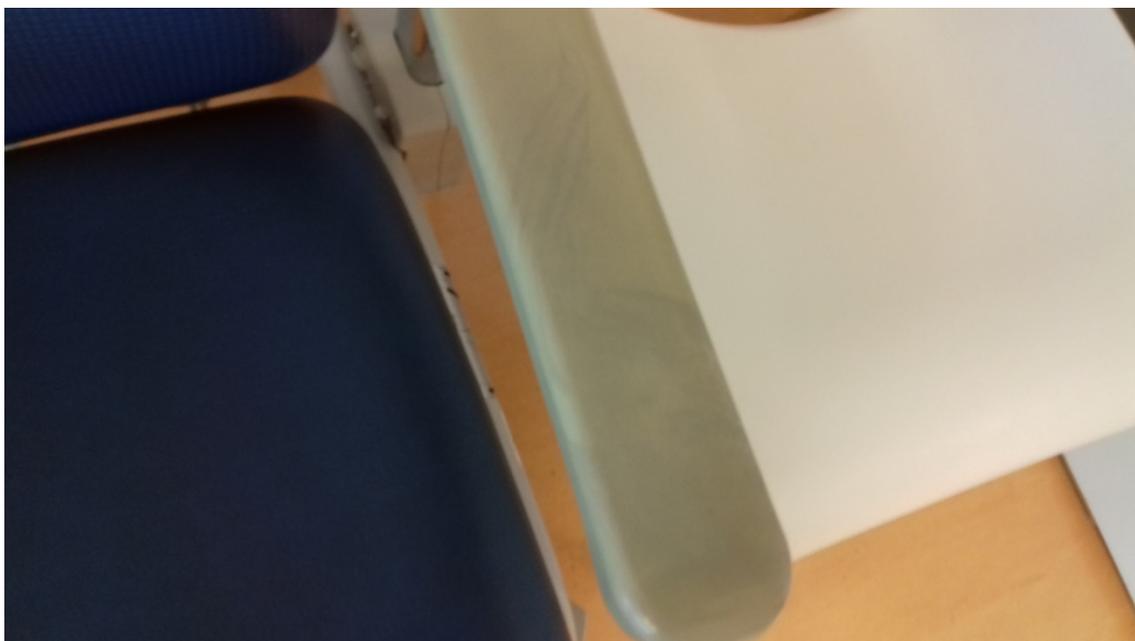
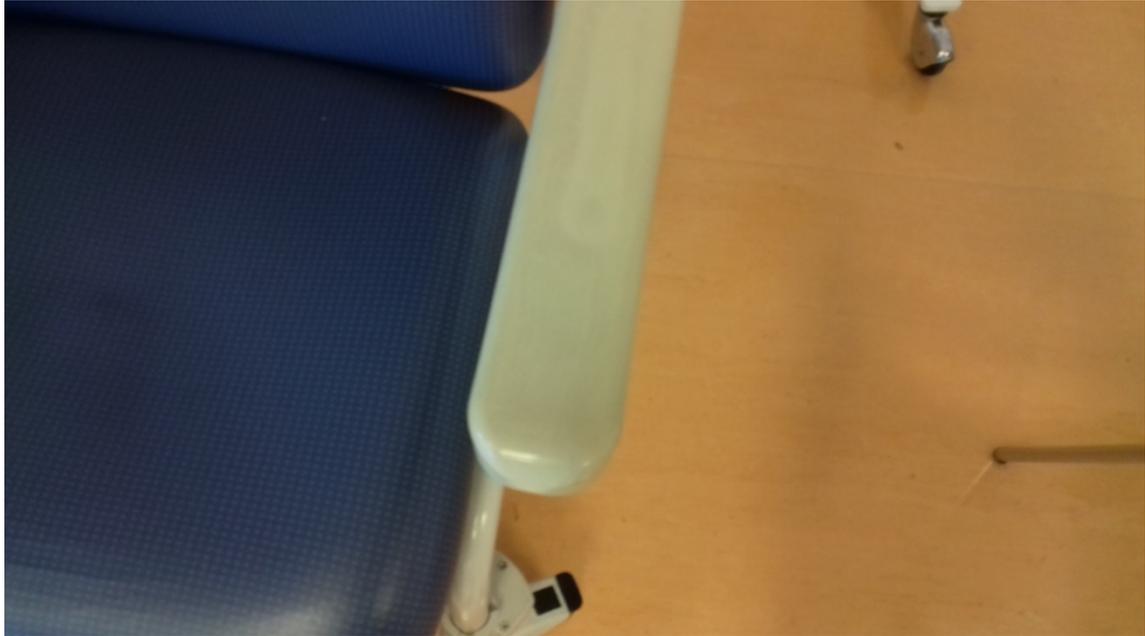
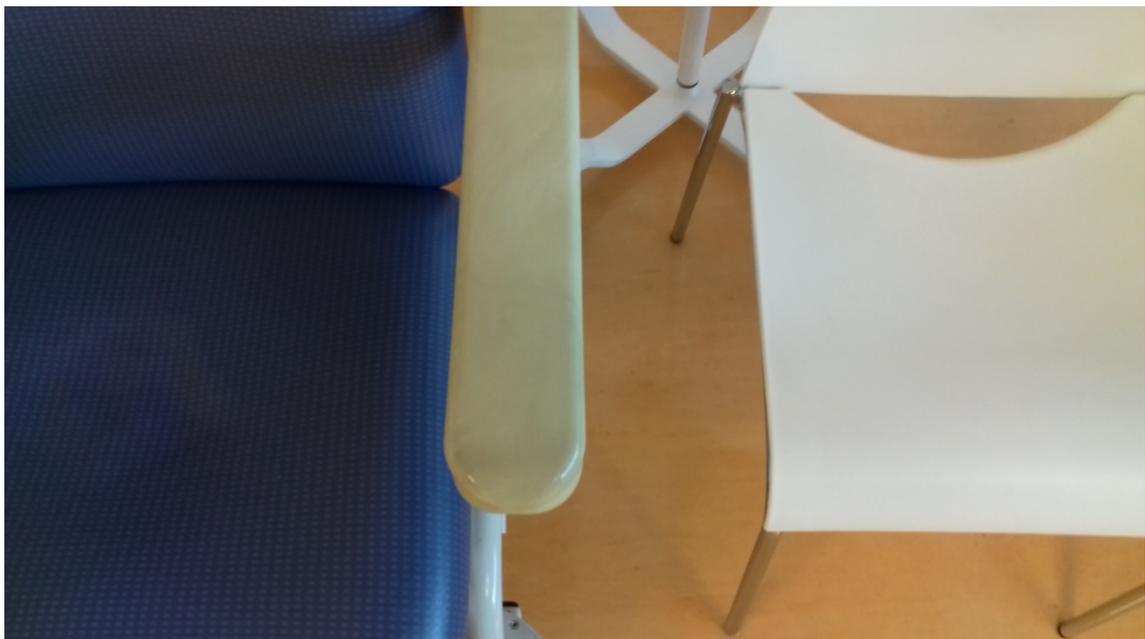
### ANEXO 99:

- El mobiliario ligero está limpio de manchas, tierra y polvo: en el momento de la auditoría se observa manchas en las sillas. **CRÍTICO**
