CONTRATO DE SERVICIO DE MANTENIMIENTO Y REPARACIÓN DE ESTRUCTURAS DE LA RED DE CARRETERAS DE LA COMUNIDAD DE MADRID. AÑOS 2023-2026

LOTE 2. Actuaciones

FICHAS

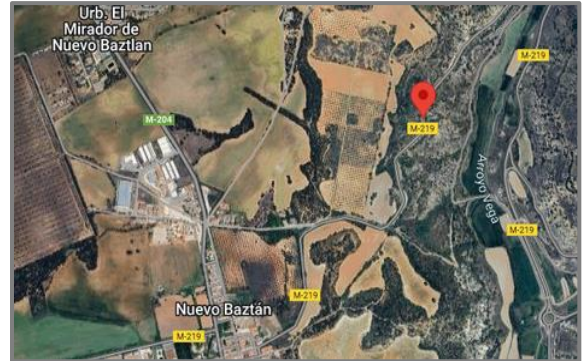
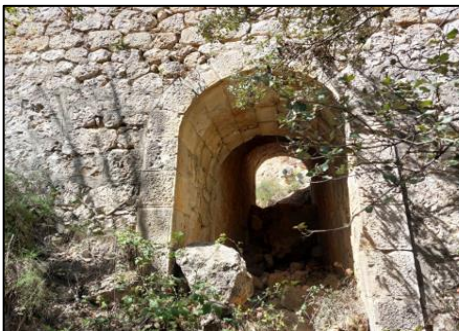
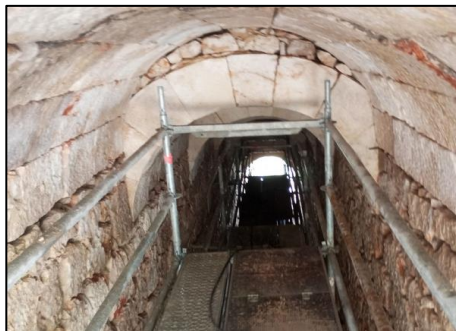
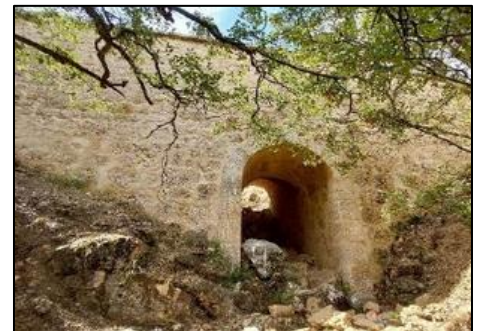
Estructura PONTÓN EN EL P.K. 17+050 DE LA M-219

La estructura presentaba daños que afectaban a su durabilidad como son el lavado de llagas en sus diferentes elementos, siendo más acusada en la parte inferior de los muros frontales, así como en los muros laterales. Adicionalmente presentaba grietas en tímpanos, bóveda y estribos. Debido a esto se ejecutan una serie de actuaciones encaminadas a eliminar o minimizar las anomalías detectadas consistentes en:

- Demolición del pretil existente.
- Retirada de bionda existente.
- Limpieza de la acumulación de arrastres de tierra bajo la tajeta.
- Segado y limpieza de vegetación del entorno.

- Limpieza de superficies mediante agua a presión tanto en la estructura original como en el ensanche
- Saneamiento de elementos sueltos y reconstitución de sillares deteriorados
- Inyección de grietas / fisuras en estribos, así como en la bóveda mediante lechada base cal.
- Retirada de material de rejuntado y revestimiento deteriorado para el posterior rejuntado de fábrica de mampuestos los cuales debido a las dimensiones de la junta se deberán aportar perpieños para realizar el rejuntado de una manera adecuada.
- Reparación de mampuestos deteriorados.
- Colocación de mechinales en los elementos de la fábrica de sillares
- Colocación de nuevo sistema de contención tipo bionda de nivel H2.

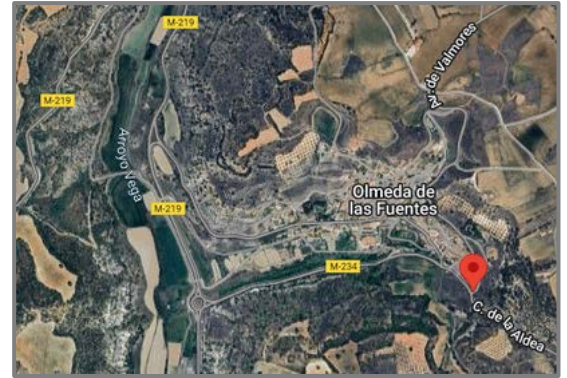
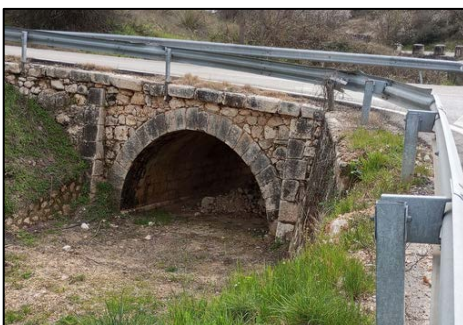
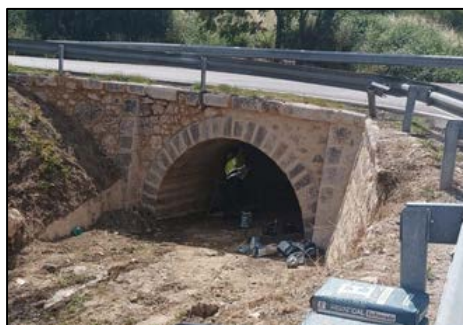
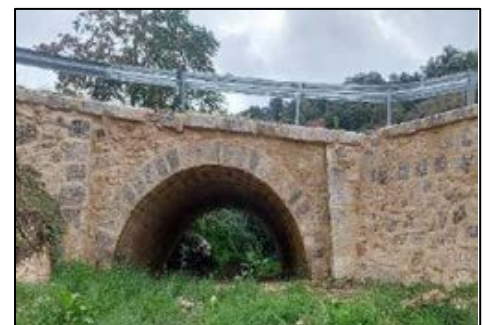
Estructura PONTÓN SOBRE ARROYO EN LA M-234 EN EL P.K. 4+500

La estructura presentaba daños que afectaban a su durabilidad como es el lavado de llagas de sillares y de mampuestos; degradación en algunas de las piedras que forman el paramento; pérdida de sección de los elementos de piedra en los tímpanos e impostas. El sistema de contención presentaba deformación y rotura de las barreras metálicas de protección en ambos alzados por impacto.

- Excavaciones en la parte anexa de los muros laterales con el objetivo de sanear el entorno.
- Retirada de bionda dañada existente.
- Limpieza de la acumulación de arrastres acumulados bajo la bóveda.
- Segado y limpieza de vegetación del entorno.

- Limpieza de superficies mediante agua a presión tanto en la estructura.
- Saneamiento de elementos sueltos y reconstitución de sillares deteriorados
- Inyección de grietas / fisuras en estribos, así como en la bóveda mediante lechada base cal.
- Retirada de material de rejuntado y revestimiento deteriorado para el posterior rejuntado de fábrica de mampuestos.
- Reparación de mampuestos deteriorados.
- Colocación de drenes en la bóveda para canalización de las filtraciones del trasdós.
- Sellado e inyección de fisuras en la separación boquilla-bóveda.

- Reparación de barrera metálica de ambos alzados.

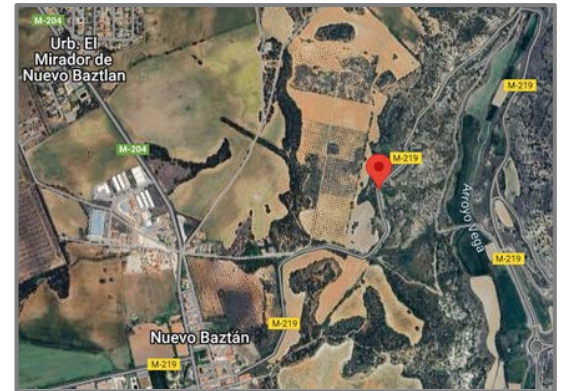
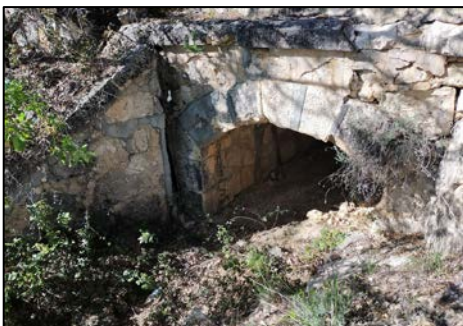
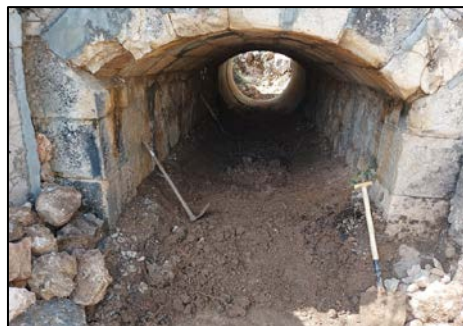
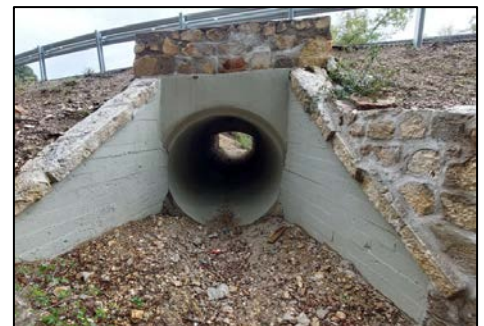
Estructura PONTÓN EN EL P.K. 16+900 DE LA M-219,
CON ENSANCHE DE TUBO DE HORMIGÓN

La estructura presentaba daños que afectaban a su durabilidad como son deterioro de los muros laterales en las embocaduras, fisuras en la fábrica de sillares producidas por la pérdida de material en las llagas, coqueras en la embocadura en ensanche izquierdo, humedades y vegetación en los muros laterales y albardilla de coronación y deterioro de los pretilos de fábrica de mampuesto en la plataforma. Los elementos de protección presentan una altura insuficiente. Así como un sistema inadecuado de drenaje superficial, en el que las bajantes no evacuaban el caudal recogido de manera adecuada.

- Desbroce en el entorno de la obra.
- Retirada de la barrera metálica existente.
- Demolición parcial de los muros laterales con el fin de reconstituir los mismo.
- Limpieza de a la acumulación de arrastres de tierra bajo la tajea.
- Segado y limpieza de vegetación del entorno.

- Limpieza de superficies mediante agua a presión tanto en la estructura original como en el ensanche
- Relleno del trasdós del muro lateral derecho del estribo E1 de la obra original que presenta un ligero desplome, así como el anclaje al estribo existente.
- Saneamiento de elementos sueltos y reconstitución de sillares deteriorados.
- Retirada de material de rejuntado y revestimiento deteriorado para el posterior rejuntado.
- Rejuntado de fábrica de mampuestos.
- Reparación de mampuestos deteriorados.
- Reparación de coquera en embocadura de ensanche.
- Colocación de mechinales en los elementos de la fábrica de sillares.
- Aplicación de pintura anticarbonatación de los elementos de hormigón del ensanche como embocadura y aletas.
- Sellado de fisuras en el tubo de ensanche.

- La protección existente ha sido sustituida por un elemento de contención tipo H2.

- Reposición de bajante en el margen derecho en la zona de ambos estribos.

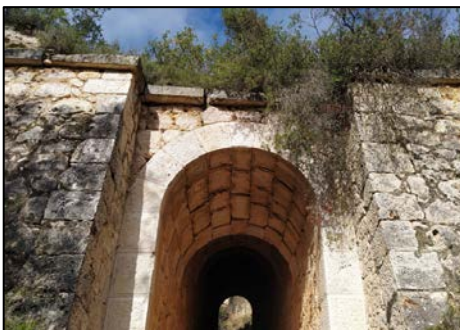
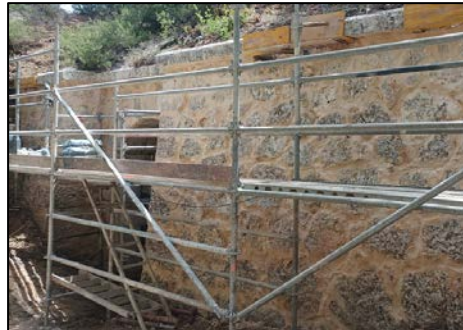
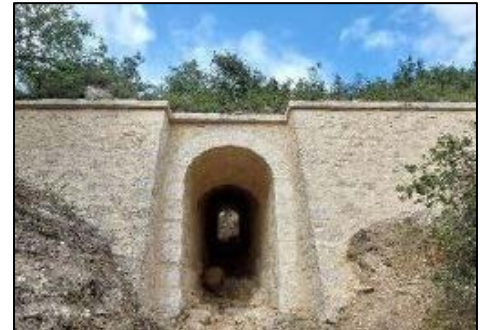
Estructura PONTÓN EN EL P.K. 17+480 DE LA M-219

La estructura presentaba daños que afectaban a su durabilidad como son el lavado de llagas en sus diferentes elementos, Se identificaron grietas que generan la separación entre sillares entre la boquilla y bóveda presentaba grietas en tímpanos, Igualmente se identificaba deterioro en algunos sillares.

- Retirada de bionda existente.
- Limpieza de la acumulación de arrastres de tierra bajo la tajeta.
- Segado y limpieza de vegetación del entorno.

- Limpieza de superficies mediante agua a presión tanto en la estructura original como en el ensanche
- Saneamiento de elementos sueltos y reconstitución de sillares deteriorados
- Retirada de material de rejuntado y revestimiento deteriorado para el posterior rejuntado de fábrica de mampuestos.
- Colocación de mechinales en los elementos de la fábrica de sillares

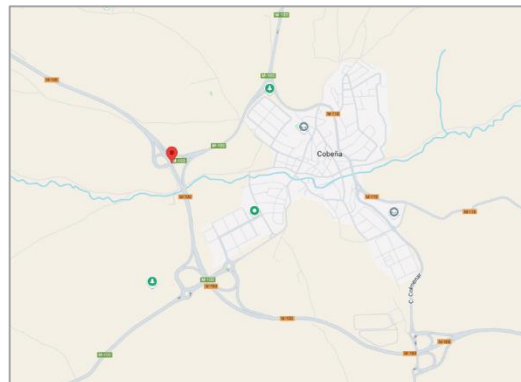
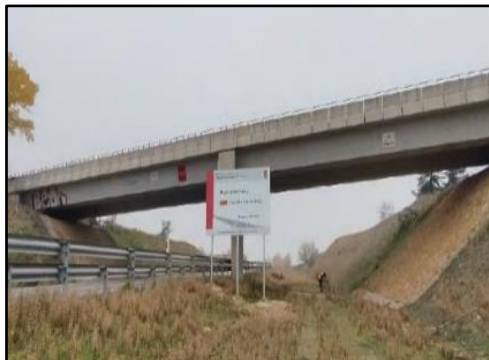
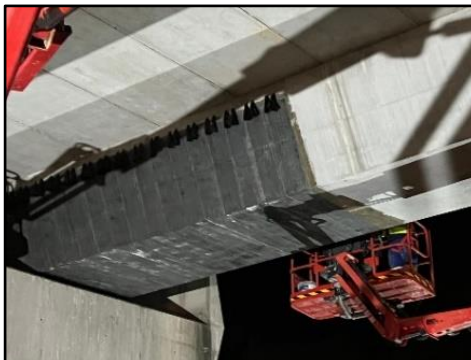
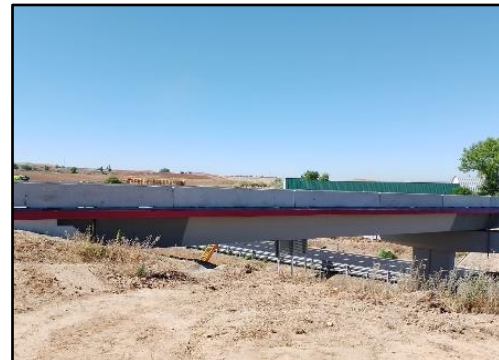
Estructura PASO SUPERIOR DE ACCESO A COBEÑA EN
M-100 PK. 18+460

La actuación se ha focalizado en la sustitución del sistema de contención de vehículos por el requerido para el cumplimiento de la Norma UNE EN-1317 así como la eliminación de patologías y realización de refuerzo estructural para aumentar la durabilidad de la estructura y recuperación de su estado de conservación al nivel adecuado.

- Adecuación del sistema de contención de vehículos (pretil) mediante la implantación de un pretil de hormigón H2. Para su implantación se ha realizado un refuerzo del voladizo de la losa mediante la disposición de refuerzo con fibra de carbono.
- Mejora del sistema de drenaje: ejecución de seis sumideros nuevos y protección de la losa de compresión e instalación de imposta metálica.
- Sellado entre las juntas de dilatación y el firme.

- Despeje, desbroce y acondicionamiento de accesos.
- Limpieza con chorro de agua de toda la subestructura.
- Pícado y saneo del hormigón deteriorado.
- Reparación de hormigón con mortero estructural, limpieza de las armaduras expuestas y corte de armaduras expuestas.
- Sellado de fisuras en espaldones de estribos y aletas
- Inyección de fisuras estructurales de las artesas.
- Refuerzo en "U" con tejido de fibra de carbono en las secciones de apoyo en estribos y pilas de las vigas artesa.
- Sustitución de los aparatos de apoyo con dimensiones mayores a las actuales.
- Protección con corcho proyectado en aquellas zonas donde existen humedades y pintura anticarbonatación en el resto de los paramentos.

- Ejecución de vierteaguas e imposta metálica con el fin de proteger el canto de la losa.

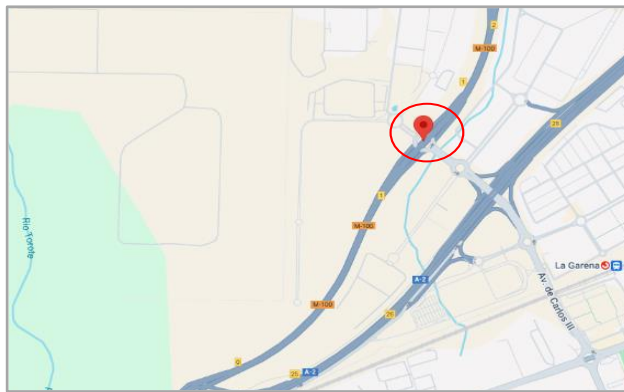
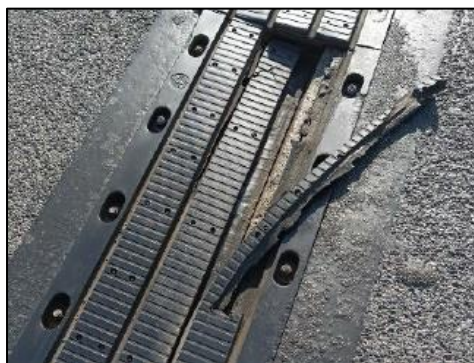
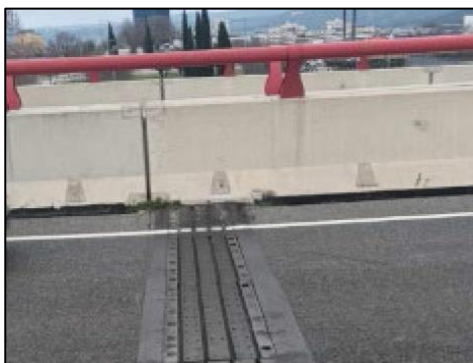
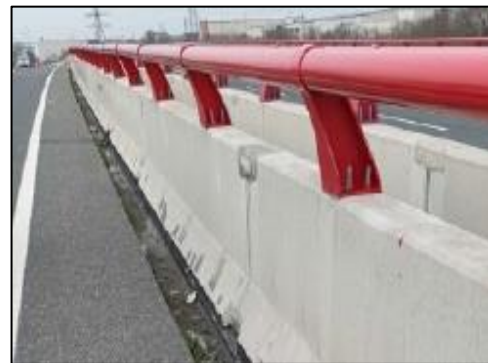
Estructura PASO SUPERIOR SOBRE ROTONDA (MARGEN
IZQUIERDO)

La reparación se centra en la junta sobre pila P4 de la estructura con el fin de eliminar cualquier afección a la explotación de la vía. Además, se realiza el repintado del pasamanos del pretil mixto de contención de la estructura, así como la eliminación de los desconchones en el hormigón de este.

- Picado y saneo puntual de hormigón de los pretils.
- Aplicación de pasivante a las armaduras afectadas expuestas a agentes climáticos.
- Mortero de reparación estructural para los desconchones de pretils.
- Pintura de protección y acabado de la baranda metálica del pretil.

- Sustitución de 2 módulos de junta de elastómero armado en el carril derecho de la junta J1P4.

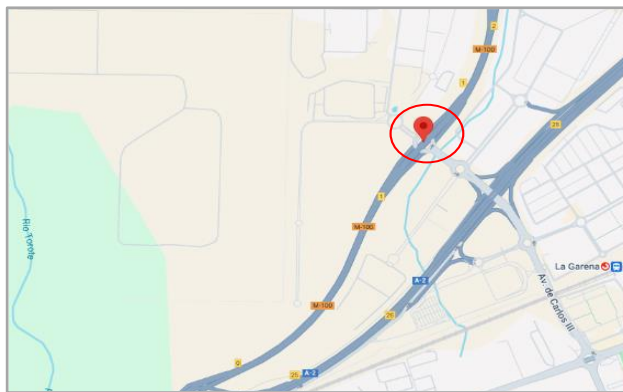
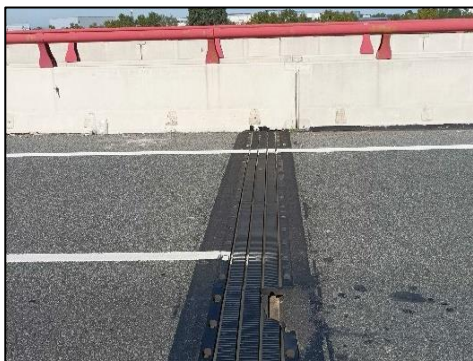
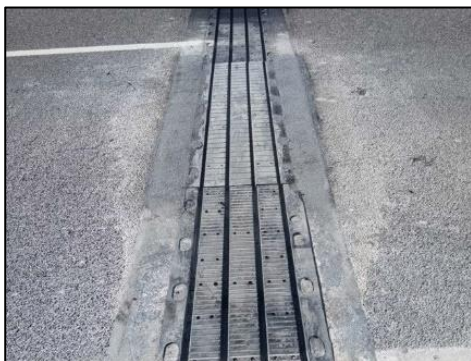
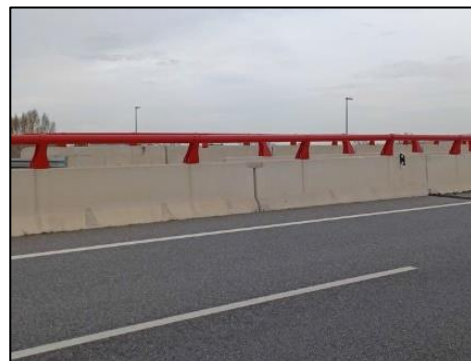
Estructura PASO SUPERIOR SOBRE ROTONDA (MARGEN DERECHO)

La reparación se centra en las juntas sobre pila P4 de la estructura, así como en el estribo E2 con el fin de eliminar cualquier afección a la explotación de la vía. Además, se realiza el repintado del pasamanos del pretil mixto de contención de la estructura, así como la eliminación de los desconchones en la parte de hormigón del mismo.

- Picado y saneo puntual de hormigón de los pretils.
- Aplicación de pasivante a las armaduras afectadas expuestas a agentes climáticos.
- Mortero de reparación estructural para los desconchones de pretils.
- Pintura de protección y acabado de la baranda metálica del pretil.

- Sustitución de un módulo de junta de elastómero armado en el carril derecho de la junta J1P4.
- Ejecución de junta de betún modificado en el carril derecho en la junta J1E2

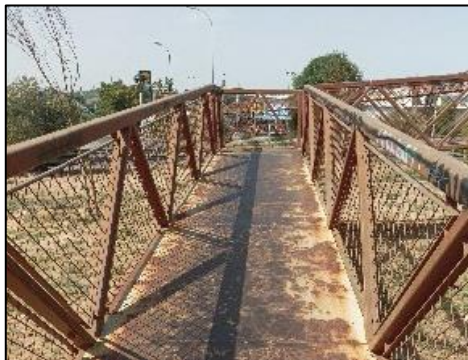
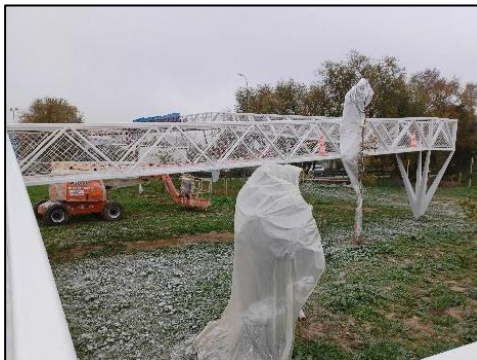
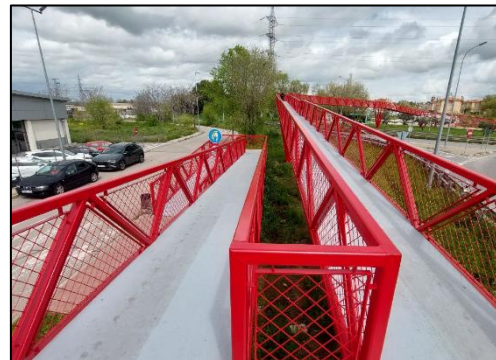
Estructura PASARELA PEATONAL SOBRE M-208 EN EL
P.K. 08+900

La estructura presentaba daños que afectan a su durabilidad, como es la pérdida generalizada del pavimento, deterioro del tratamiento protector de los elementos de la estructura, identificando el inicio de corrosión en cordones inferiores de los diferentes componentes, así como en el tablero. Se observa que la exposición de los elementos a agentes climáticos y de polución junto con la pérdida de tratamiento protector a lo largo del tiempo genera una evolución negativa de los mismos, pudiendo desarrollar patologías de mayor gravedad afectando a su capacidad estructural.

- Limpieza de manchas específicas y retirada de pintura y firme existente mediante medios mecánicos.
- Análisis del estado de los soportes, y ejecución de pasivación e imprimación.
- Aplicación pintura de protección de elementos metálicos.
- Ejecución de sumideros en los puntos bajos.
- Sellado de fisuras y tratamiento del hormigón con pintura anticarbonatación en las cuñas de acceso de hormigón.
- Descubrir la base de las pilas y aplicación de tratamiento anticarbonatación.

- Reposición de isleta y bordillo.
- Ejecución del pavimento continuo de la pasarela mediante poliuretano antideslizante.

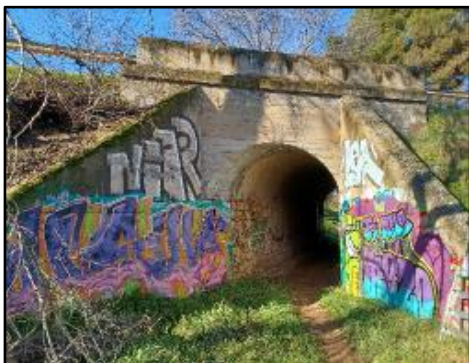
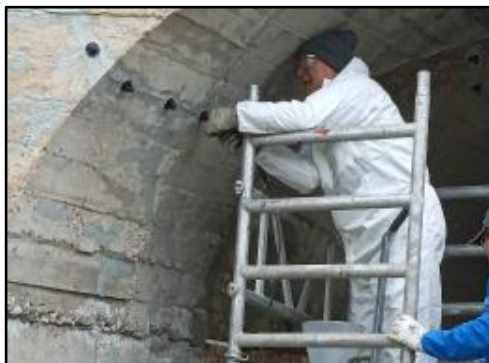
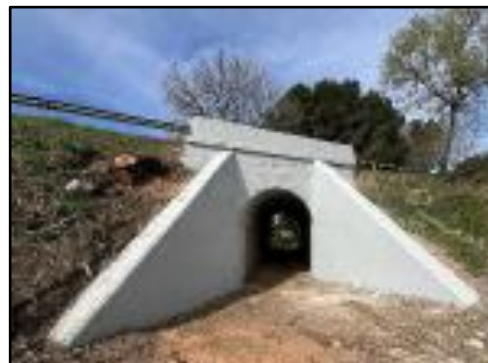
Estructura PONTÓN SOBRE CAMINO EN EL P.K. 24,300.

Los daños identificados en la estructura durante las inspecciones principales realizadas al pontón indican que el pontón presenta anomalías de carácter resistente leves y durables. Los deterioros a destacar son fisuras y grietas que presenta la bóveda tanto de la obra original como en los ensanches existentes en ambos alzados además de la pérdida de material en las juntas entre mampuestos producidas por una degradación del material. Por otro lado, se identifican patologías de carácter durable como son humedades y eflorescencias.

- Segado y podas de la vegetación del entorno por afección.
- Tala de árboles en el talud con afección a la estructura
- Excavaciones en la parte anexa de los muros frontales con el fin de descubrir el paramento completo.

- Limpieza de superficies mediante agua a presión tanto en la estructura original como en el ensanche.
- Eliminación de armaduras salientes, así como restos de construcción.
- Saneamiento de elementos sueltos y reconstitución de sillares deteriorados.
- Retirada de material de rejuntado y revestimiento deteriorado para el posterior rejuntado de fábrica de mampuestos Reparación de mampuestos deteriorados.
- Reparación de las coqueras.
- Sellado e inyección de fisuras en los elementos de hormigón.
- Aplicación de pintura anticarbonatación como protección del elemento.

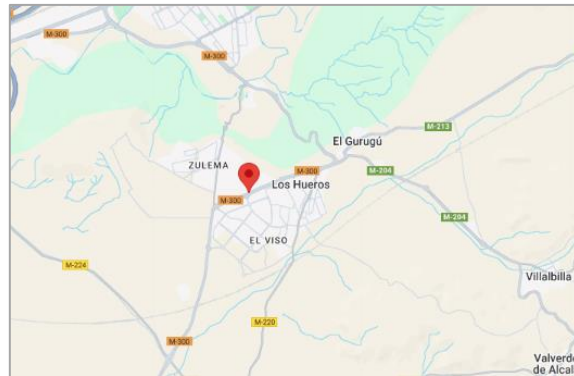
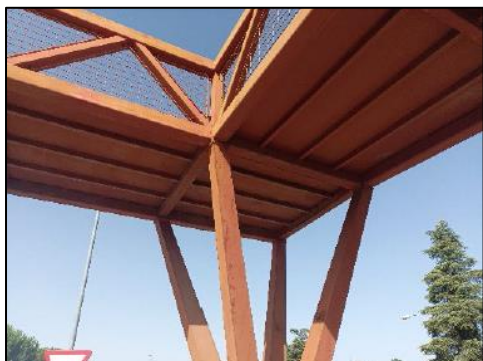
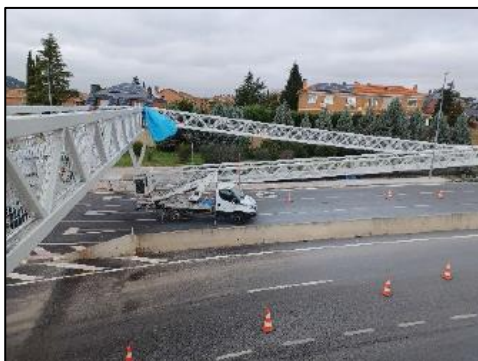
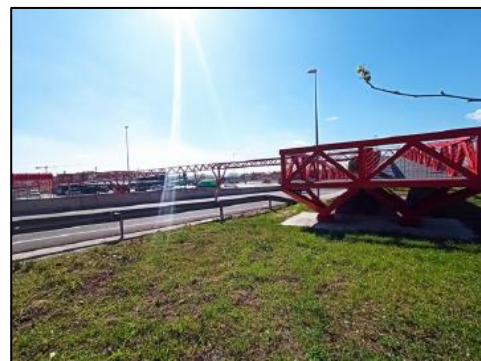
Estructura PASARELA PEATONAL SOBRE CARRETERA
M-300, PK 21+100

La estructura presentaba daños que afectaban a su durabilidad, como es la pérdida de pavimento, falta de rugosidad en tramos, deterioro del tratamiento protector de los elementos de la estructura, inicio de corrosión en algunos de los cordones inferiores de los diferentes componentes, así como en el tablero. Esta situación hace que la exposición de los elementos a agentes climáticos y de polución junto con la pérdida de tratamiento protector a lo largo del tiempo se genere una evolución negativa de los mismos, pudiendo desarrollar patologías de mayor gravedad afectando a su capacidad estructural con el paso del tiempo.

- Limpieza de manchas específicas y retirada de firme existente mediante medios mecánicos.
- Preparación de la superficie del firme mediante waterjetting para la eliminación total de cualquier resto de corrosión en los elementos metálicos.
- Aplicación de pasivante e imprimación.
- Aplicación pintura de protección de elementos metálicos.
- Tratamiento de la base de las pilas mediante pintura anticarbonatación.
- Tras el repavimentado se ha realizado el sellado de las juntas.

- Ejecución del pavimento continuo de la pasarela mediante poliuretano antideslizante.

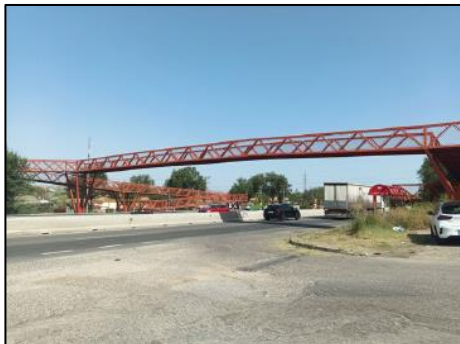
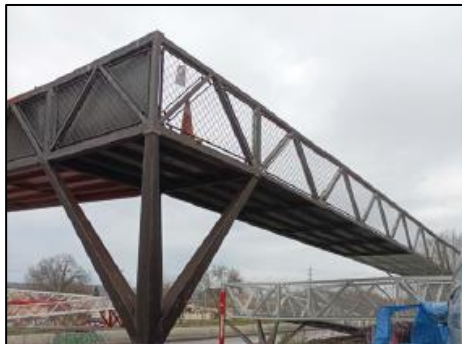
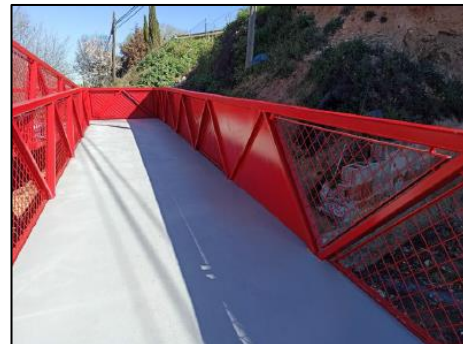
Estructura PASARELA PEATONAL SOBRE M-208 EN
P.K. 7+700

La estructura presentaba daños que afectan a su durabilidad, como es la pérdida generalizada del pavimento, deterioro del tratamiento protector de los elementos de la estructura, identificando el inicio de corrosión en algunos de los cordones inferiores de los diferentes componentes, así como en el tablero. La exposición de los elementos a agentes climáticos y de polución junto con la pérdida de tratamiento protector a lo largo del tiempo genera una evolución negativa de los mismos, pudiendo desarrollar patologías de mayor gravedad afectando a su capacidad estructural.

- Preparación de la superficie del firme y estructura mediante granallado, con el fin de eliminar el tratamiento existente debido a su estado . Aplicación de pasivante en el firme.
- Aplicación pintura de protección de elementos metálicos.
- La meseta situada entre el vano 1 y vano 2 del componente 3, se retirará y recolocará con el fin de eliminar la falta de alineación. Sustitución de los tramos de chapas metálicas que se encuentra con un alto grado de corrosión.
