CONTRATO DE SERVICIO DE MANTENIMIENTO Y REPARACIÓN DE ESTRUCTURAS DE LA RED DE CARRETERAS DE LA COMUNIDAD DE MADRID.

AÑOS 2023-2026

LOTE 3. Actuaciones

FICHAS

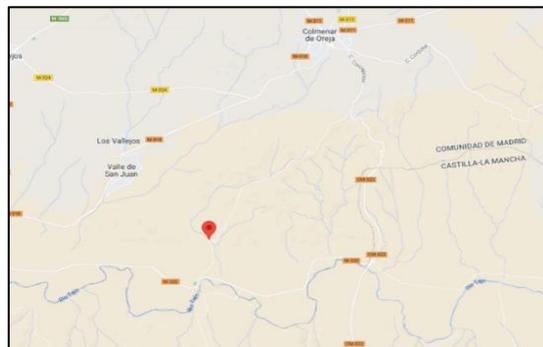
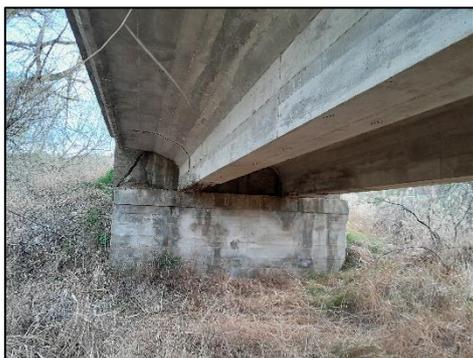
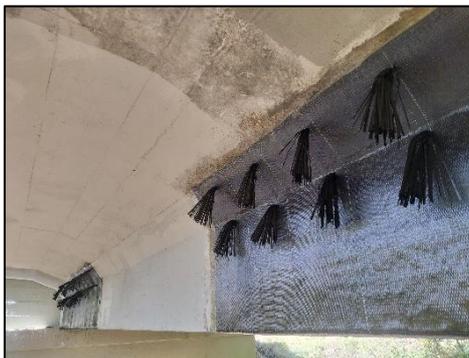
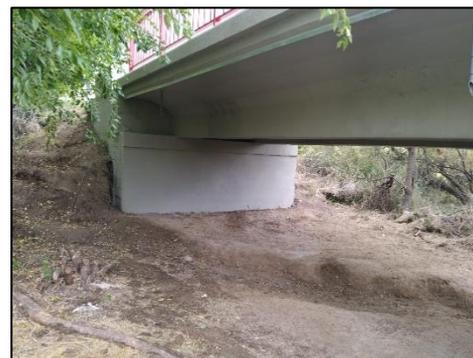
Estructura 05-M-327-006+0150-05-0189 - Pontón sobre el arroyo en el PK 6,150

El objetivo de esta actuación ha sido la rehabilitación del PONTÓN SOBRE ARROYO de la carretera M-327 en el pk 6+150 para garantizar la seguridad resistente y prolongar la vida útil de la estructura. Se trata de una estructura de planta recta de 1 vano. La longitud del puente es de 8,55 m y el ancho de la plataforma incluso aceras es de 5,20 m. Tablero compuesto por una viga "pi" de hormigón armado in situ, con una losa de compresión también in situ. Estribos fabricados en hormigón armado constituidos por muro de frente con un murete de guarda y muros laterales de hormigón en masa. Existe una limitación de peso de 24 t.

- Chorreado y limpieza de las superficies de hormigón.
- Picado y saneado de hormigón en las superficies que presentaban alteración y degradación superficial, así como desconchones, con o sin armadura vista.
- Soplado de toda la superficie del pontón, previa a la aplicación de los tratamientos finales.
- Saneado de superficies de hormigón, pasivado de armaduras y reconstrucción con mortero de reparación R4 en estribos, viga, cantos de tablero y voladizos.
- Sellados e inyecciones de fisuras.
- Refuerzo del tablero a flexión y cortante con fibra de carbono.
- Aplicación de tratamiento protector mediante pintura anticarbonatación en todos los paramentos de hormigón.

- Preparación de superficies y pintura de barandilla.
- Tratamiento de superficies e impermeabilización de aceras y pretilas de hormigón.

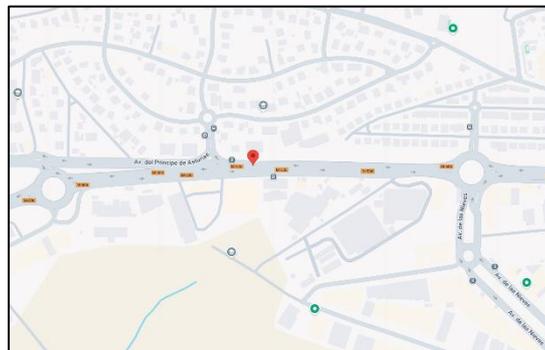
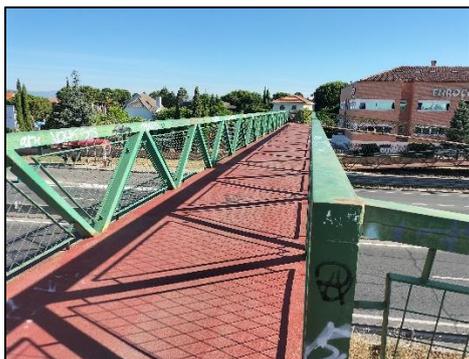
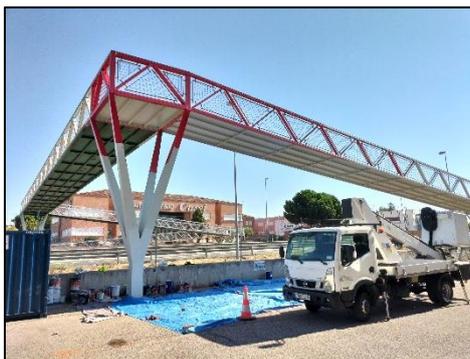
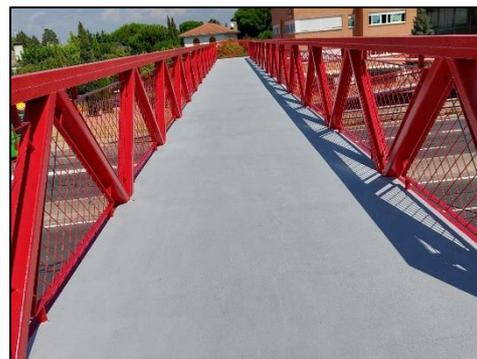
Estructura PASARELA PEATONAL EN EL P.K. 3,150 DE LA CARRETERA M-506

El objetivo de esta actuación ha sido la rehabilitación integral de la pasarela peatonal metálica tipo celosía, con el fin de alargar la vida útil de la pasarela y mejorar la seguridad de los peatones.

La actuación se ha focalizado principalmente en el repintado de todos los elementos metálicos que conforman el tablero y pilas; sustitución del pavimento; y la reparación de daños puntuales en los perfiles metálicos y cimentaciones de hormigón.

- Limpieza y preparación de las superficies metálicas mediante chorreado con agua a presión y cepillado metálico, eliminando la pintura existente mal adherida, presencia de óxido, polvo y suciedad.
- Reparación puntual de los perfiles dañados.
- Aplicación de un nuevo tratamiento de protección de pintura mediante un sistema C-5 con durabilidad alta (superior a los 15 años). Este sistema de protección se compone de una primera capa de imprimación con un espesor de película seca de 250 micras y una capa posterior de acabado de poliuretano en color rojo con un espesor de película seca de 50 micras.

- Preparación de la superficie mediante lijado mecánico de la superficie del pavimento.
- Aplicación del nuevo pavimento antideslizante W3. Este pavimento se compone de una primera capa de resina epoxi con una dotación de 0,20 kg/m²; aplicación final de una membrana impermeabilizante de poliuretano elástico con una dotación de 1,7 kg/m² aplicado en 2 manos no consecutivas; aplicación posterior de árido de granulometría 0,8 para conseguir un grado 3 de resbaladicidad; aplicación de barniz de poliuretano alifático elástico base agua coloreado con una dotación de 0,4 Kg/m² en dos manos aditivando la segunda con polvo de polímero termoplástico.

- Tras el repavimentado se ha realizado el sellado de las juntas de estribo.

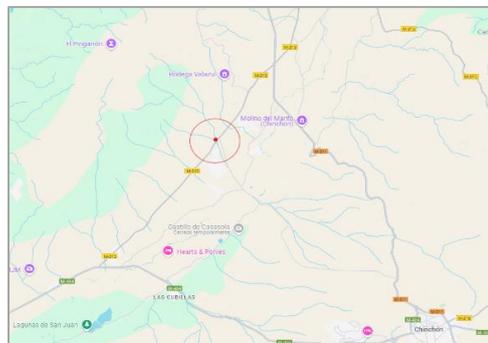
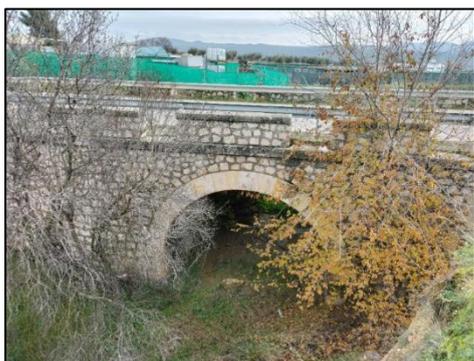
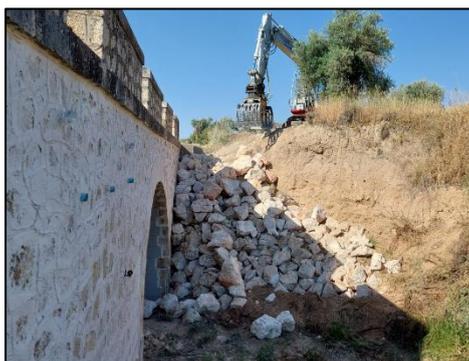
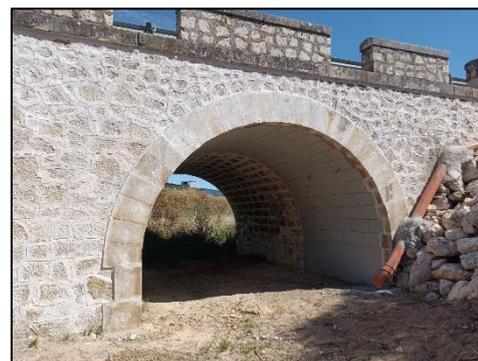
Estructura PONTÓN EN EL P.K. 13+050 DE LA M-313

El objetivo de esta actuación ha sido la rehabilitación integral del pontón de la carretera M-313 en el PK 13+050. Se trata de una bóveda de mampostería que fue ampliada posteriormente mediante una bóveda de hormigón. La bóveda presenta una luz de 5,00 m, una flecha de 2,50 m y una anchura total de 9,30 m.

La intervención se centra fundamentalmente en la reparación de los daños durables de carácter extendidos que se encuentran localizados en todos los elementos de la bóveda y en la protección del talud derecho situado aguas arriba del pontón debido a un deslizamiento de tierras provocado por la riadas.

- Chorreado con agua a presión y limpieza de las superficies de hormigón y piedra.
- Sellado e inyección de fisuras en la bóveda de hormigón.
- Saneado del material de llagueado y rejuntado posterior con mortero de cal de la bóveda y muros laterales de mampostería.
- Reposición de piezas de sillería en las zonas utilizadas para el montaje de la cimbra.
- Cosido de los sillares de la boquilla aguas arriba.
- Ejecución de drenes en el muro lateral derecho del estribo 1 (situado aguas arriba) y en la bóveda de hormigón.
- Aplicación de pintura anticarbonatación en la bóveda de hormigón.

- Excavación y saneado del terraplén.
- Colocación de escollera de protección.
- Ejecución de una bajante para la canalización del agua sobre la escollera.

- Limpieza de la junta mediante aire comprimido.
- Relleno de la grieta mediante lechada de cemento vertida por gravedad (sin presión).
- Sellado de la parte superior con un mortero fluido de alta resistencia.

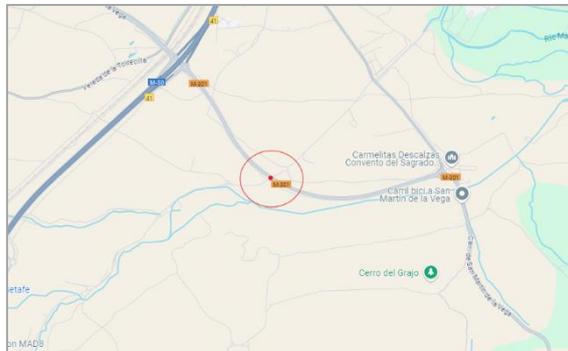
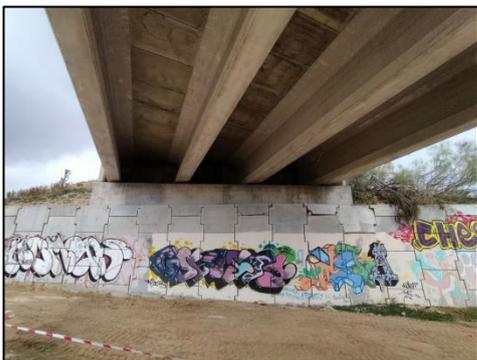
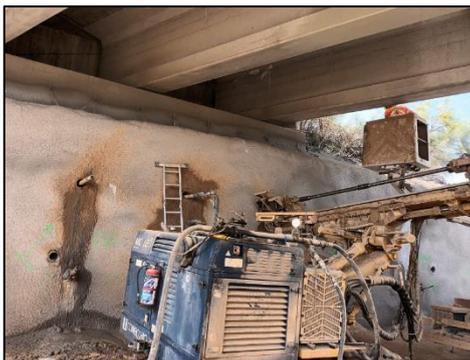
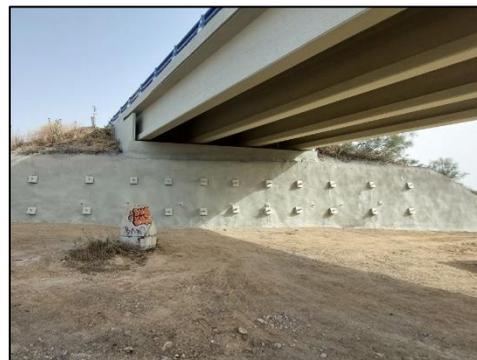
Estructura PASO INFERIOR DE LA VÍA PECUARIA

El objetivo de esta actuación ha sido la rehabilitación integral del paso inferior de la carretera M-301 en el PK 6+800. Se trata de un puente de planta recta y 30,00 m de longitud, formado por un único vano. El tablero presenta una tipología de vigas prefabricadas de hormigón de sección doble T con losa de compresión de hormigón armado. El tablero se apoya sobre estribos de tipo viga durmiente y muros de contención de tierras de tierra armada. La intervención se ha centrado fundamentalmente en la reparación del estribo 1 de tierra armada, el cuál presentaba escamas sueltas en la parte superior y un ligero desplome. Además, se ha realizado la reparación de los daños en el resto de los elementos estructurales y deterioros en los elementos de la plataforma.

La reparación del muro de tierra armada ha consistido en el refuerzo del mismo mediante la ejecución de un muro de gunita anclado con bulones pasivos y ejecución de drenes californianos para la evacuación del agua del trasdós. Las tareas han consistido en las siguientes:

- Ejecución de un muro armado de hormigón proyectado con zuncho de cimentación inferior. Para ello se han realizado las siguientes tareas:
 - Perforación previa de las escamas para la posterior ejecución de los anclajes.
 - Armado del zuncho de cimentación y posterior vertido del hormigón.
 - Armado del muro de 36 cm de espesor y posterior proyección del hormigón.
- Ejecución de 24 anclajes autoperforante de entre 13 y 26 metros de longitud.
- Ejecución de 9 drenes californianos para la evacuación del agua del trasdós.

- Chorreado con agua a presión y limpieza de las superficies de hormigón.
- Picado y saneado de las superficies de hormigón, pasivado de las armaduras y reconstrucción con mortero de reparación R4.
- Sellado e inyección de las fisuras.
- Aplicación de pintura anticarbonatación en toda la superficie inferior del tablero a excepción del último metro de las culatadas de las vigas y estribos donde se ha aplicado mortero cementoso de impermeabilización.

- Colocación de gárgolas en los sumideros.
- Ejecución de juntas de calzada.
- Reparación de las barandas del pretil metálico dañadas.
- Repintado de los pretils con un sistema de protección de pintura de durabilidad alta.

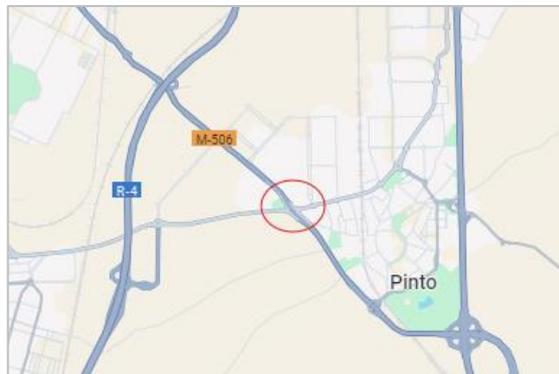
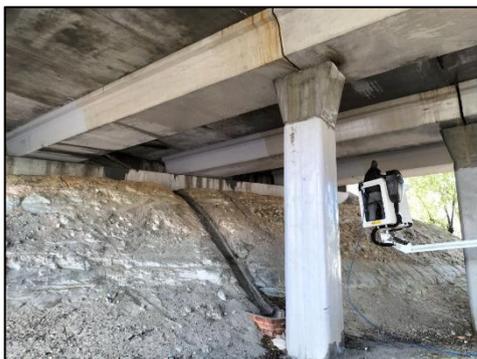
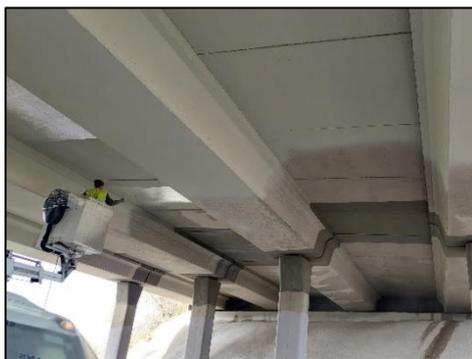
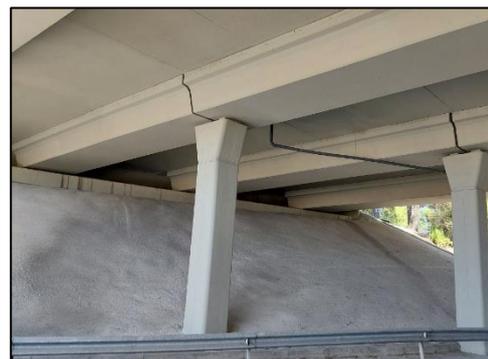
Estructura PASO SOBRE EL ENLACE DE LA M-408 EN EL P.K.
25+350 DE LA M-506

El objetivo de esta actuación ha sido la rehabilitación del paso superior de la carretera M-506. Se trata de una estructura de planta recta y 35 m de longitud aproximada, distribuida en 3 vanos con luces de 9,65 + 15,55 + 9,65 m. El tablero presenta una tipología de vigas prefabricadas de hormigón pretensado, compuesto por 4 vigas artesas y una losa superior de hormigón armado.

La intervención se centra fundamentalmente en la rehabilitación inferior del tablero y subestructura (pilas y estribos), reparando sobre todo los daños existentes en la zona de los apoyos del tablero (culatas de vigas, pilas y estribos) debido a las filtraciones de agua desde la plataforma. Además, se han sustituido las juntas para evitar daños futuros.

- Chorreado con agua a presión y limpieza de las superficies de hormigón: estribos, pilas y tablero.
- Retirada de placas de encofrado perdido dañadas.
- Saneado de superficies de hormigón, pasivado de armaduras y reconstrucción con mortero de reparación R3/R4.
- Sellados e inyecciones en superficies de hormigón.
- Aplicación de tratamiento protector mediante pintura anticarbonatación en los paramentos de hormigón (estribos, pilas y tablero).

- Ejecución de nuevos sumideros en arcén y junto a mediana.
- Disposición de gárgolas y/o tubos de desagüe tanto en los sumideros antiguos como en los nuevos.
- Sustitución de las juntas con disposición de banda TPE para evitar las filtraciones de agua.
- Limpieza de los elementos de desagüe.
- Implantación de bajantes de hormigón prefabricado

- Limpieza y adecuación del terraplén de los estribos.
- Colocación de la ferralla.
- Aplicación de hormigón proyectado.
- Implantación de bajantes de hormigón prefabricado con conducción a las cunetas.

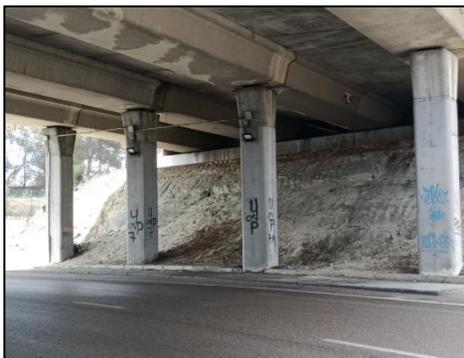
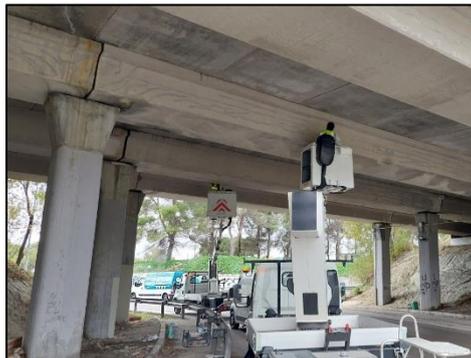
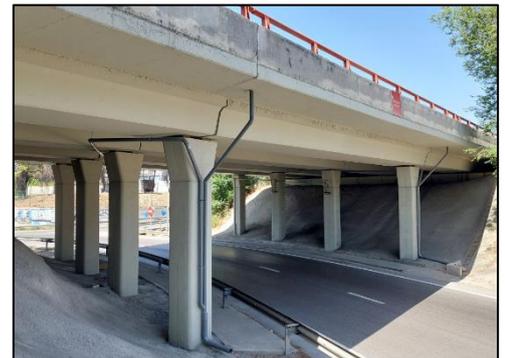
Estructura PASO SOBRE EL ENLACE DE LA M-408 EN EL P.K. 25+250 DE LA M-506

El objetivo de esta actuación ha sido la rehabilitación del paso superior de la carretera M-506. Se trata de una estructura de planta recta y 35 m de longitud aproximada, distribuida en 3 vanos con luces de 9,65 + 15,55 + 9,65 m. El tablero presenta una tipología de vigas prefabricadas de hormigón pretensado, compuesto por 4 vigas artesas y una losa superior de hormigón armado.

La intervención se centra fundamentalmente en la rehabilitación inferior del tablero y subestructura (pilas y estribos), reparando sobre todo los daños existentes en la zona de los apoyos del tablero (culatas de vigas, pilas y estribos) debido a las filtraciones de agua desde la plataforma. Además, se han sustituido las juntas para evitar daños futuros.

- Chorreado con agua a presión y limpieza de las superficies de hormigón: estribos, pilas y tablero.
- Retirada de placas de encofrado perdido dañadas.
- Saneado de superficies de hormigón, pasivado de armaduras y reconstrucción con mortero de reparación R3/R4.
- Sellados e inyecciones en superficies de hormigón.
- Aplicación de tratamiento protector mediante pintura anticarbonatación en los paramentos de hormigón (estribos, pilas y tablero).

- Ejecución de nuevos sumideros en arcén y junto a mediana.
- Disposición de gárgolas y/o tubos de desagüe tanto en los sumideros antiguos como en los nuevos.
- Sustitución de las juntas con disposición de banda TPE para evitar las filtraciones de agua.
- Limpieza de los elementos de desagüe.
- Implantación de bajantes de hormigón prefabricado

- Limpieza y adecuación del terraplén de los estribos.
- Colocación de la ferralla.
- Aplicación de hormigón proyectado.
- Implantación de bajantes de hormigón prefabricado con conducción a las cunetas.

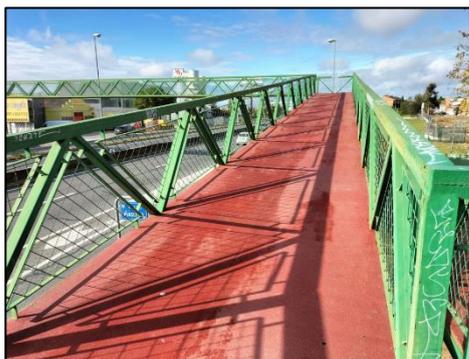
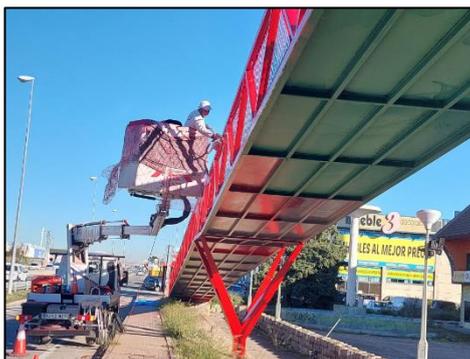
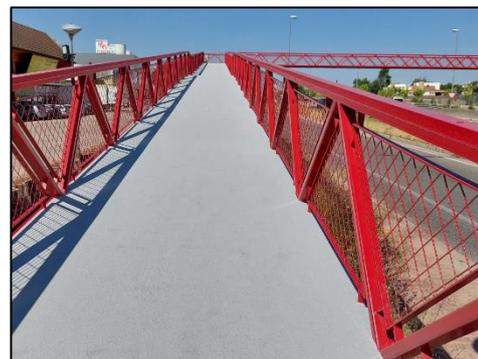
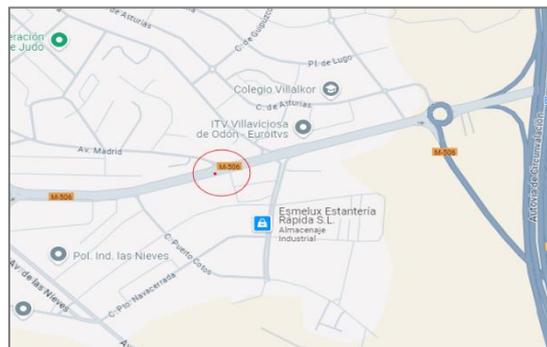
Estructura PASARELA PEATONAL EN EL P.K. 4,250 DE LA
CARRETERA M-506

El objetivo de esta actuación ha sido la rehabilitación integral de la pasarela peatonal metálica tipo celosía, con el fin de alargar la vida útil de la pasarela y mejorar la seguridad de los peatones.

La actuación se ha focalizado principalmente en el repintado de todos los elementos metálicos que conforman el tablero y pilas; sustitución del pavimento; y la reparación de daños puntuales en los perfiles metálicos y cimentaciones de hormigón.

- Limpieza y preparación de las superficies metálicas mediante chorreado con agua a presión y cepillado metálico, eliminando la pintura existente mal adherida, presencia de óxido, polvo y suciedad.
- Reparación puntual de los perfiles dañados.
- Aplicación de un nuevo tratamiento de protección de pintura mediante un sistema C-5 con durabilidad alta (superior a los 15 años). Este sistema de protección se compone de una primera capa de imprimación con un espesor de película seca de 90 micras y una capa posterior de acabado de poliuretano en color rojo con un espesor de película seca de 90 micras.

- Preparación de la superficie mediante lijado mecánico de la superficie del pavimento.
- Aplicación del nuevo pavimento antideslizante W3. Este pavimento se compone de una primera capa de resina epoxi con una dotación de 0,25 kg/m²; aplicación posterior de árido de granulometría 0,8 para conseguir un grado 3 de resbaladicidad; y aplicación final de una membrana impermeabilizante de poliuretano elástico con una dotación de 3 kg/m² aplicado en 2 manos no consecutivas.

- Tras el repavimentado se ha realizado el sellado de las juntas.
- Sustitución de un tramo de perfil dañado por un impacto.

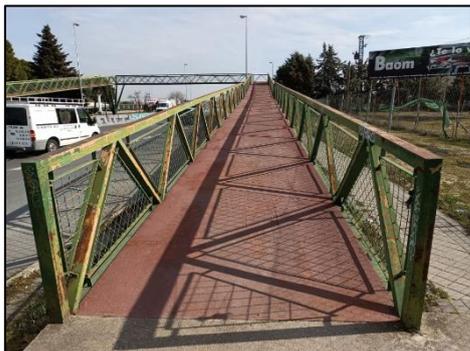
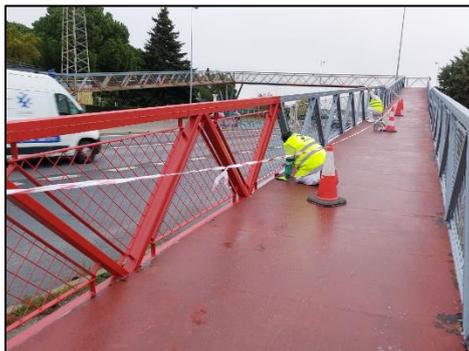
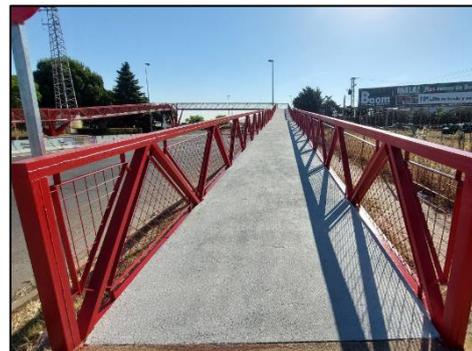
Estructura PASARELA PEATONAL ACCESO A RESIDENCIAL
CAMPODÓN EN EL P.K. 5,000

El objetivo de esta actuación ha sido la rehabilitación integral de la pasarela peatonal metálica tipo celosía, con el fin de alargar la vida útil de la pasarela y mejorar la seguridad de los peatones.

La actuación se ha focalizado principalmente en el repintado de todos los elementos metálicos que conforman el tablero y pilas; sustitución del pavimento; y la reparación de daños puntuales en los perfiles metálicos y cimentaciones de hormigón.

- Limpieza y preparación de las superficies metálicas mediante chorreado con agua a presión y cepillado metálico, eliminando la pintura existente mal adherida, presencia de óxido, polvo y suciedad.
- Reparación puntual de los perfiles dañados.
- Aplicación de un nuevo tratamiento de protección de pintura mediante un sistema C-5 con durabilidad alta (superior a los 15 años). Este sistema de protección se compone de una primera capa de imprimación con un espesor de película seca de 90 micras y una capa posterior de acabado de poliuretano en color rojo con un espesor de película seca de 90 micras.

- Preparación de la superficie mediante lijado mecánico de la superficie del pavimento.
- Sustitución de los tramos de chapas metálicas que se encuentra con un alto grado de corrosión.
- Aplicación del nuevo pavimento antideslizante W3. Este pavimento se compone de una primera capa de resina epoxi con una dotación de 0,25 kg/m²; aplicación posterior de árido de granulometría 0,8 para conseguir un grado 3 de resbaladicidad; y aplicación final de una membrana impermeabilizante de poliuretano elástico con una dotación de 3 kg/m² aplicado en 2 manos no consecutivas.

Tras el repavimentado se ha realizado el sellado de las juntas.
