CONTRATO DE SERVICIO DE MANTENIMIENTO Y REPARACIÓN DE ESTRUCTURAS DE LA RED DE CARRETERAS DE LA COMUNIDAD DE MADRID. AÑOS 2023-2026

LOTE 4. Actuaciones

FICHAS

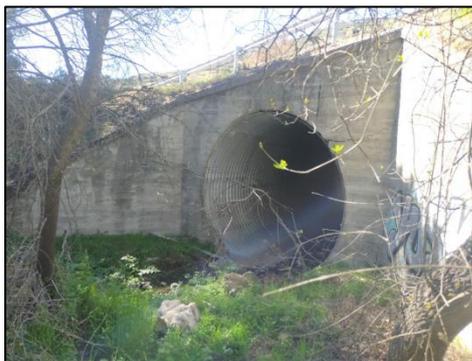
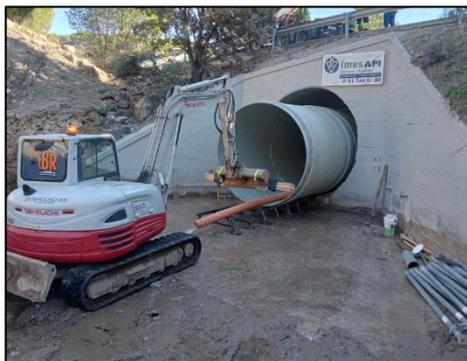
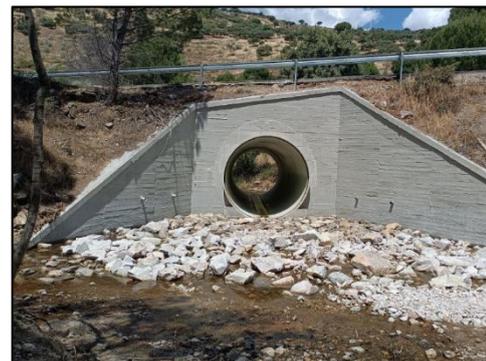
Estructura OBRA DE DRENAJE EN EL P.K. 44+450 DE LA M-501

El objetivo de esta actuación ha sido la sustitución de la ODT tipo tubo "Armcó" por un nuevo tubo de poliestireno reforzado con fibra de vidrio (PRFV) debido al avanzado estado de deterioro del tubo de acero. Esta actuación se tuvo que ejecutar de manera inmediata antes los daños detectados, realizando unas tareas previas para la estabilización del tubo y reapertura del tráfico.

- Disposición de puntales de alta capacidad en el interior del tubo metálico. Se colocaron un total de 36 puntales.
- Encauzamiento del caudal del arroyo mediante la ejecución de una ataguía.
- Limpieza de la solera del tubo y eliminación de las zonas inferiores del tubo corroídas.
- Cierre inferior del tubo (solera) mediante la ejecución de un entramado de ferralla y microhormigón de alta resistencia. Para ello se colocaron armaduras longitudinales y transversales y barras corrugadas ancladas al terreno.
- Una vez curado el microhormigón de la solera se realizó la inyección del trasdós del tubo de acero mediante grout, abriendo ventanas en la chapa de acero hasta el diámetro horizontal del tubo aproximadamente. El resto se realizó desde calzada realizando taladros e inyectado el grout.

- Limpieza del interior del tubo de acero mediante chorro de agua a presión.
- Ejecución de todos los elementos auxiliares para la colocación de los tramos de tubo de PRFV en el interior de la ODT.
- Colocación en el interior de la ODT de los tramos de tubo de PRFV y acoplamiento entre ellos (sistema de macho-hembra).
- Encofrado de las embocaduras e inyección de microcemento del espacio anular existente entre el nuevo tubo de PRFV y el tubo antiguo de acero.

- Adecuación de las zonas de embocadura mediante la tala de árboles y arbustos, desbroce del terreno, excavación y retirada de la tierra que cubren las losas de embocadura y excavación de las zanjas para la ejecución de los nuevos rastrillos.
- Ejecución de los rastrillos de hormigón armado conectado a las losas existentes.
- Adecuación de la rasante entre el tubo y las soleras de entrada y salida mediante la extensión de un hormigón de nivelación.

- Chorreado con agua a presión y limpieza de las superficies de hormigón de los muros laterales.
- Saneado de superficies de hormigón, pasivado de armaduras y reconstrucción con mortero de reparación R3/R4.
- Sellado e inyección de fisuras y/o grietas.
- Ejecución de mechinales para la evacuación de agua del trasdós de los muros laterales.
- Aplicación de tratamiento protector (pintura anticarbonatación o mortero cementoso) en los muros laterales y tímpano de la ODT.

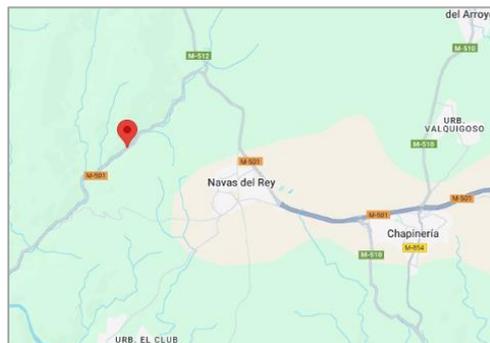
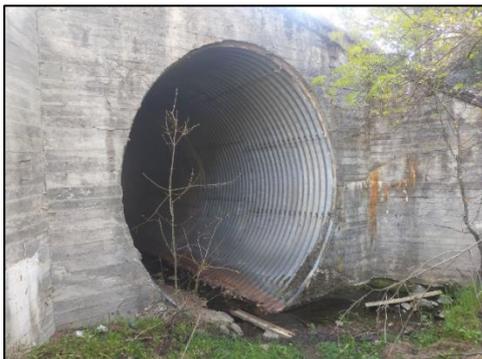
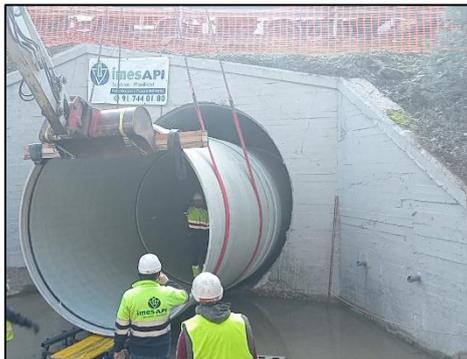
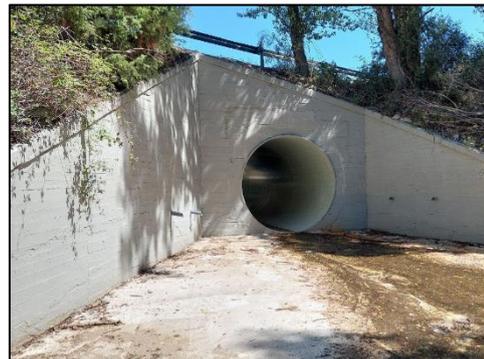
Estructura OBRA DE DRENAJE EN EL P.K. 45+765 DE LA M-501

El objetivo de esta actuación ha sido la sustitución de la ODT tipo tubo "Armco" por un nuevo tubo de poliestireno reforzado con fibra de vidrio (PRFV) debido al avanzado estado de deterioro del tubo de acero. Esta actuación se tuvo que ejecutar de manera inmediata antes los daños detectados, realizando unas tareas previas para la estabilización del tubo y reapertura del tráfico.

- Disposición de puntales de alta capacidad en el interior del tubo metálico. Se colocaron un total de 48 puntales.
- Encauzamiento del caudal del arroyo mediante la ejecución de una ataguía.
- Limpieza de la solera del tubo y eliminación de las zonas inferiores del tubo corroídas.
- Cierre inferior del tubo (solera) mediante la ejecución de un entramado de ferralla y microhormigón de alta resistencia. Para ello se colocaron armaduras longitudinales y transversales y barras corrugadas ancladas al terreno.
- Una vez curado el microhormigón de la solera se realizó la inyección del trasdós del tubo de acero mediante grout, abriendo ventanas en la chapa de acero hasta el diámetro horizontal del tubo aproximadamente. El resto se realizó desde calzada realizando taladros e inyectado el grout.

- Limpieza del interior del tubo de acero mediante chorro de agua a presión.
- Ejecución de todos los elementos auxiliares para la colocación de los tramos de tubo de PRFV en el interior de la ODT.
- Colocación en el interior de la ODT de los tramos de tubo de PRFV y acoplamiento entre ellos (sistema de macho-hembra).
- Encofrado de las embocaduras e inyección de microcemento del espacio anular existente entre el nuevo tubo de PRFV y el tubo antiguo de acero.

- Adecuación de las zonas de embocadura mediante la tala de árboles y arbustos, desbroce del terreno, excavación y retirada de la tierra que cubren las losas de embocadura y excavación de las zanjas para la ejecución de los nuevos rastrillos.
- Ejecución de los rastrillos de hormigón armado conectado a las losas existentes.
- Adecuación de la rasante entre el tubo y las soleras de entrada y salida mediante la extensión de un hormigón de nivelación.

- Chorreado con agua a presión y limpieza de las superficies de hormigón de los muros laterales.
- Saneado de superficies de hormigón, pasivado de armaduras y reconstrucción con mortero de reparación R3/R4.
- Sellado e inyección de fisuras y/o grietas.
- Ejecución de mechinales para la evacuación de agua del trasdós de los muros laterales.
- Aplicación de tratamiento protector (pintura anticarbonatación o mortero cementoso) en los muros laterales y tímpano de la ODT.

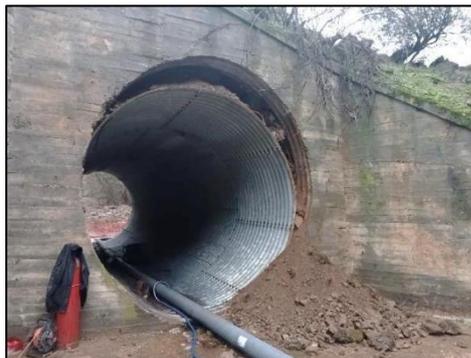
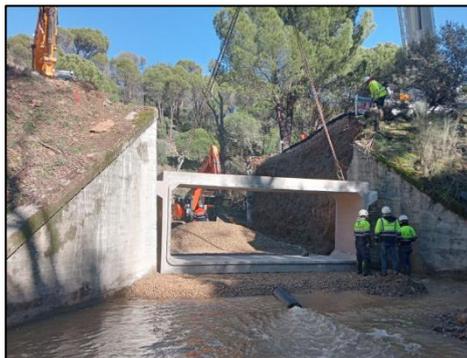
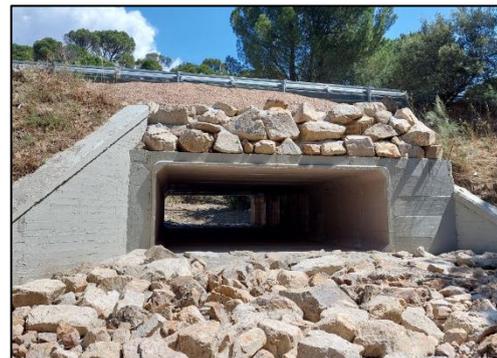
Estructura OBRA DE DRENAJE EN EL P.K. 46+700 DE LA M-501

El objetivo de esta actuación ha sido la sustitución de la ODT tipo tubo "Armco" por un nuevo marco de hormigón prefabricado. Esta actuación se tuvo que ejecutar de manera inmediata debido al semicolapso de la ODT por los daños estructurales que poseía el tubo de acero y que obligó al corte total al tráfico de la carretera M-501. Esto obligó a realizar una sustitución completa del tubo por una estructura de diferente tipología. Las actuaciones de sustitución del tubo Armco por un nuevo marco de hormigón fueron las siguientes.

- Excavación a cielo abierto de una trinchera de la totalidad de tierra y retirada del actual tubo de acero.
- Adecuación de la zona de apoyo del nuevo marco prefabricado de hormigón mediante el vertido de una maca de grava y compactación del terreno. Durante su ejecución se colocó un tubo de desagüe inferior para permitir los trabajos.

- Colocación de los tramos de marcos prefabricados de hormigón armado, ensamblando cada uno de los módulos de 1,60 m de longitud hasta conseguir una longitud total de 29,20 m.

- Relleno de los hastiales con hormigón HA-25 hasta alcanzar la cota superior del marco.
- Ejecución de una losa superior de reparto de 80 cm de canto sobre el dintel del marco mediante la disposición de armadura y vertido de hormigón HA-50, que permitió alcanzar resistencias rápidamente para proseguir con el resto de las tareas.

- Ejecución de los rastrillos de hormigón armado conectado a las losas existentes.
- Adecuación de la rasante entre marco y las soleras de entrada y salida mediante la colocación de escollera.

- Chorreado con agua a presión y limpieza de las superficies de hormigón de los muros laterales.
- Saneado de superficies de hormigón, pasivado de armaduras y reconstrucción con mortero de reparación R3/R4.
- Sellado e inyección de fisuras y/o grietas.
- Aplicación de tratamiento protector (pintura anticarbonatación o mortero cementoso) en los muros laterales.

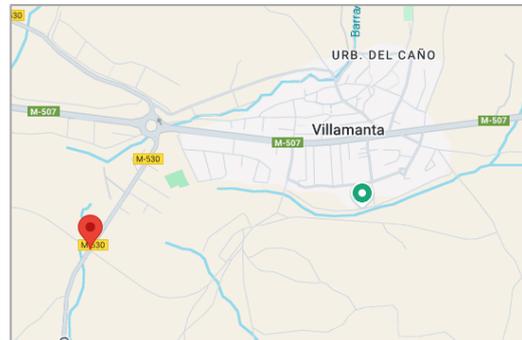
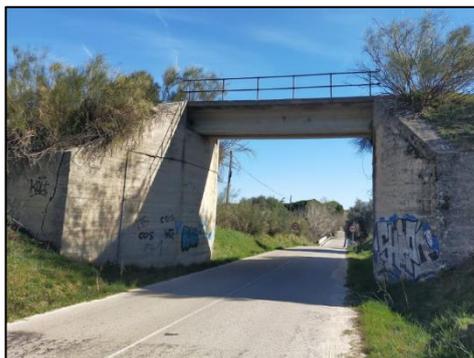
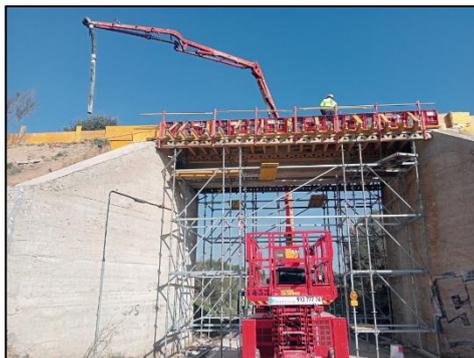
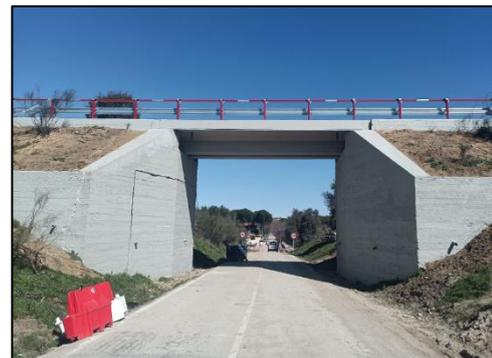
Estructura PASO SUPERIOR DE CAMINO RURAL EN EL P.K. 9+750

El objetivo de esta actuación ha sido la rehabilitación integral del paso superior de la carretera M-530. Se trata de una estructura de planta recta y 9 m de longitud aproximada, con un único vano. El tablero presenta una tipología de viga prefabricada de hormigón, compuesto por una sola viga tipo PI.

- Retirada de toda la vegetación enraizada ubicada en el trasdós de los muros laterales.
- Chorreado con agua a presión y limpieza de las superficies de hormigón: tablero, estribos y muros laterales.
- Saneado de superficies de hormigón, pasivado de armaduras y reconstrucción con mortero de reparación R3/R4.
- Sellado e inyección de fisuras y/o grietas.
- Aplicación de tratamiento protector mediante pintura anticarbonatación en los paramentos de hormigón (tablero, estribos y muros laterales). Además, en el espaldón y coronación de los estribos y en las culatas de las vigas se aplicará un mortero cementoso de impermeabilización.

- Ejecución de mechinales en la parte inferior de los estribos y muros laterales.
- Colocación de un drenaje transversal en el trasdós y en la coronación de los muros laterales.
- Colocación de un vierteaguas metálico longitudinal anclado en los bordes exteriores del tablero.
- Impermeabilización de la cara superior del tablero (plataforma) mediante mortero bituminoso de impermeabilización y posterior extendido de tierra como pavimento.
- Instalación de juntas de perfil de caucho comprimido.

- Ejecución de una viga/zócalo para la implantación del nuevo sistema de contención. Esta viga de hormigón armado se ejecutará sobre una cimbra a ambos lados del tablero y apoyada en unos aparatos de apoyo de neopreno. La viga quedará vinculada al tablero mediante anclajes químicos a posteriori.
- Una vez ejecutadas las vigas se retiran los sistemas de contención actuales.
- Montaje del pretil metálico H2. Este pretil se prolonga 10 m a cada lado del tablero. En esta zona de acceso el pretil se ancla sobre dados de hormigón ejecutados in situ.

- Ejecución de unas riostras en el tablero sobre estribos bajo las que se han colocado los gatos para el izado del tablero.
- Izado del tablero, ejecución de las camas de nivelación y posterior colocación de los apoyos de neopreno.

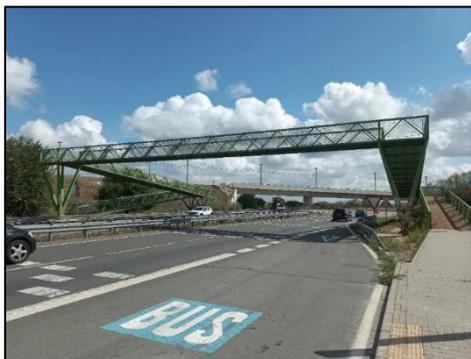
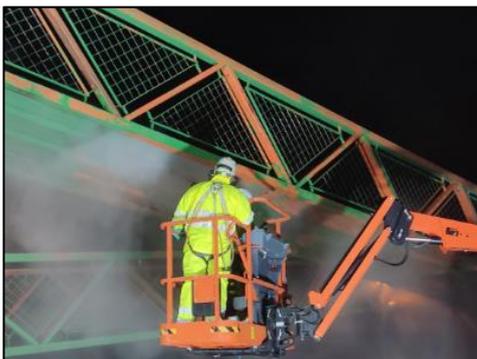
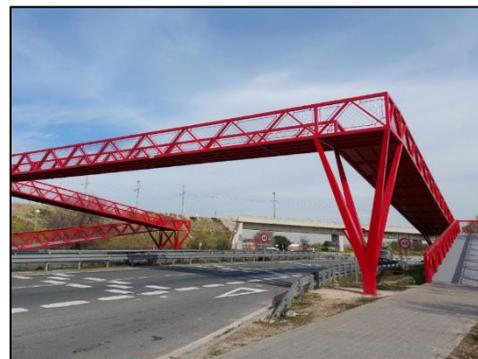
Estructura PASARELA PEATONAL EN EL P.K.3+000 DE LA M-511 EN POZUELO.

El objetivo de esta actuación ha sido la rehabilitación de la pasarela en el P.K. 3+000 de la M-511 en Pozuelo de Alarcón. La pasarela es de alineación recta. Dispone de dos vigas principales de celosía tipo Warren, con una separación transversal entre ejes de 2,60 m. La máxima altura libre entre la estructura y la carretera es de 5,75 m.

La actuación se ha focalizado principalmente en el repintado de todos los elementos metálicos que conforman el tablero y pilas; sustitución del pavimento; y la reparación de daños puntuales en los perfiles metálicos.

- Limpieza y preparación de las superficies metálicas mediante chorreado con agua a presión (900 kg/cm²) y cepillado metálico, eliminando la pintura existente mal adherida, presencia de óxido, polvo y suciedad.
- Aplicación de un nuevo tratamiento de protección de pintura con un nivel de protección C4. Este sistema de protección se compone de una primera capa de imprimación epoxi con un espesor de película seca de 125 micras y una capa posterior de acabado de poliuretano en color rojo (RAL 3001) con un espesor de película seca de 75 micras.

- Preparación de la superficie de pavimento mediante hidrodesebaste.
- Previo a la aplicación del nuevo pavimento se realizó un soplado con aire a presión para eliminar la suciedad, polvo...
- Aplicación del nuevo pavimento antideslizante. Este pavimento se compone de una primera capa de imprimación epoxi aplicada con rodillo; aplicación posterior de 3 capas de poliuretano alifático (RAL 7040) donde las dos primeras capas constituyen el revestimiento o sellado de la superficie y la tercera el revestimiento antideslizante. Sobre la última capa se espolvoreo en fresco una capa de árido silíceo de granulometría 0,3-0,8 mm a saturación.

- Reparación de las soldaduras dañadas mediante la retirada de las mismas, limpieza posterior y ejecución final de un nuevo cordón de soldadura.
- Reparación de los perfiles metálicos deformados. Para ello se realizaron las siguientes tareas:
 - Corte de los elementos deformados mediante amoladora manual.
 - Limpieza de la zona y posterior colocación de las nuevas chapas o perfiles soldados a la estructura existente.
 - Aplicación del sistema de protección de pintura descrito anteriormente.

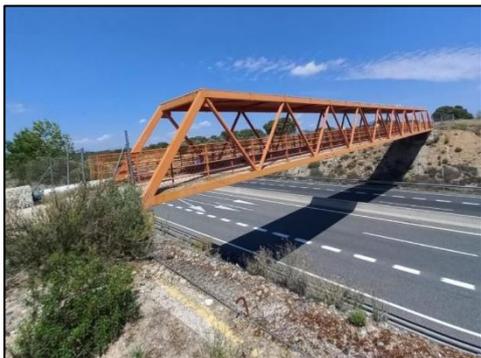
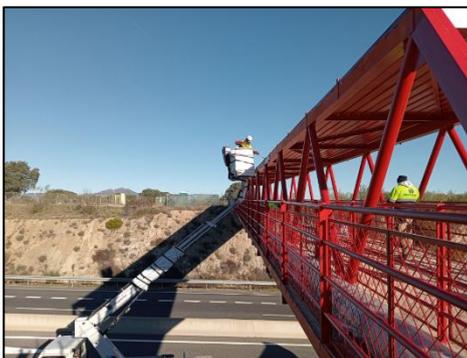
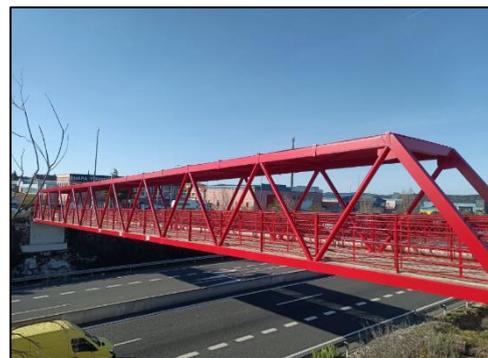
Estructura PASARELA METÁLICA PEATONAL SITUADA EN EL
P.K. 37+780 DE LA M-501

El objetivo de esta actuación ha sido la rehabilitación integral de la pasarela peatonal metálica tipo celosía, con el fin de alargar la vida útil de la pasarela y mejorar la seguridad de los peatones.

La actuación se ha focalizado principalmente en el repintado de todos los elementos metálicos que conforman el tablero y pilas; colocación de un canalón vierteaguas; sustitución de apoyos en el estribo derecho (sentido Madrid); y la reparación del suelo de acceso.

- Limpieza y preparación de las superficies metálicas mediante chorreado con agua a presión y cepillado metálico, eliminando la pintura existente mal adherida, presencia de óxido, polvo y suciedad.
- Soplado con aire de toda la superficie metálica a pintar previa a la aplicación del tratamiento protector.
- Aplicación de tratamiento protector de pintura de espesor mínimo de 200 micras, compuesto por una capa de imprimación de 125 micras y una posterior de acabado de espesor mínimo de 75 micras.

- Corte y retirada del cordón de soldadura que unía la chapa metálica del apoyo con el tablero.
- Izado de la estructura mediante gatos hidráulicos.
- Colocación de los nuevos apoyos de neopreno.
- Regeneración de las camas de nivelación con mortero fluido sin retracción.
- Descenso de la estructura hasta apoyar sobre los nuevos apoyos.

- Colocación de vierteaguas sobre la parte superior de la chapa de protección superior para recoger y canalizar el agua de lluvia.
- Se recolocaron varios paños superiores de la chapa metálica de protección y se unieron a topes metálicos mediante soldadura para evitar sus movimientos.
- En los estribos, aparte de reparar el desconchón ubicado en la parte inferior del apoyo cambiado mediante el picado y saneado del hormigón y posterior reconstrucción con mortero de reparación R4, se aplicó un tratamiento de protección (pintura anticarbonatación).
- Izado de la estructura mediante gatos hidráulicos.
