**SOLICITUD CERTIFICADO DE VIABILIDAD  
URBANÍSTICA AYUNTAMIENTO CARABAÑA**

Asunto: Solicitud "Certificado de Urbanismo para el "Proyecto Ampliación de la Planta de Tratamiento para recuperación de Estériles y Modificación del Método de Explotación de la concesión minera Sección C "LA ALMENDRILLA N° 3017".

## INFORME URBANÍSTICO

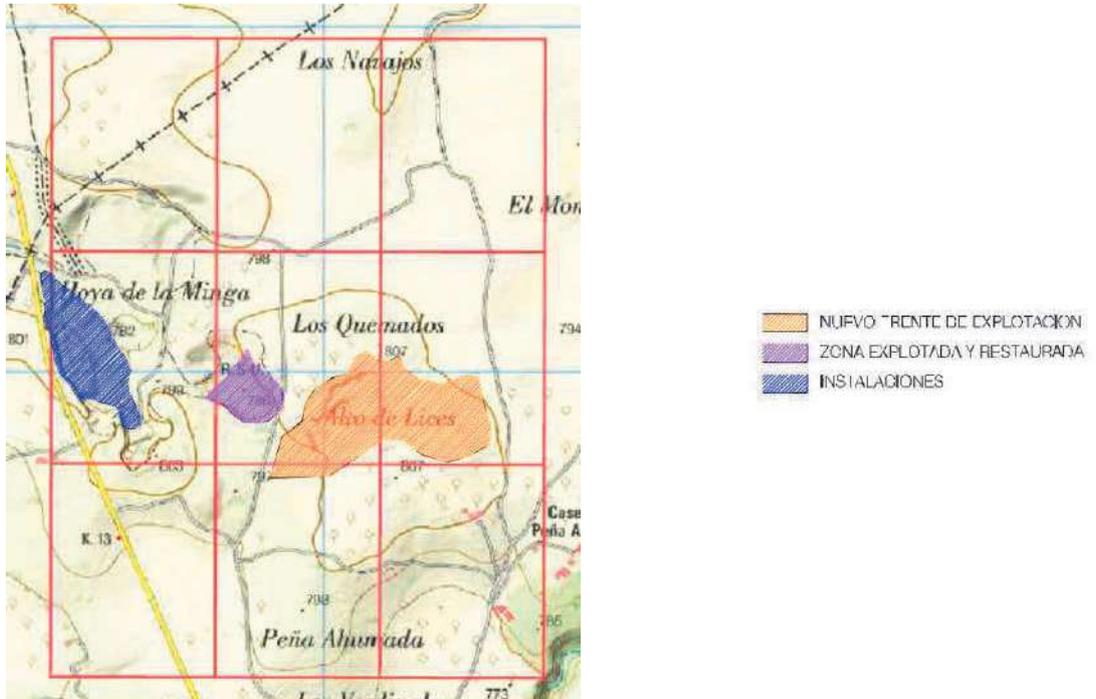
**Nuevo Proyecto de Explotación**  
Plano nº 2 “Concesión y Parcelario afectado”

## 2.1. Suelos afectados

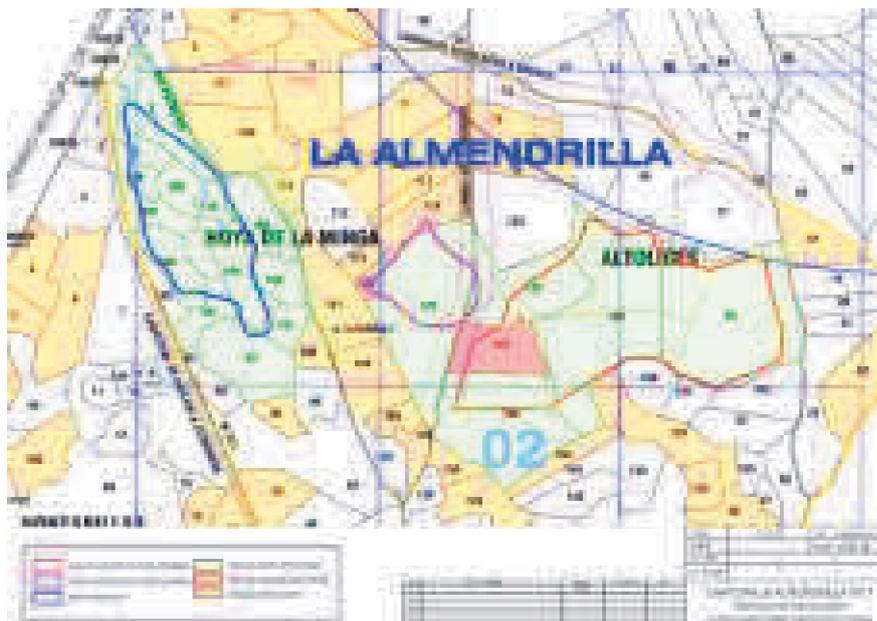
**Nuevo Proyecto de Explotación**  
Imagen 39 – Zonas afectadas

Como terrenos afectados, en el “Nuevo Proyecto de Explotación” se aporta la siguiente imagen.

De dicha imagen se extraen las siguientes parcelas catastrales afectadas, todas ellas en el polígono 2 del municipio de Carabaña, y según se refleja en la memoria, propiedad del Grupo Cementos Portland S.A, a excepción de la parcela catastral 141.

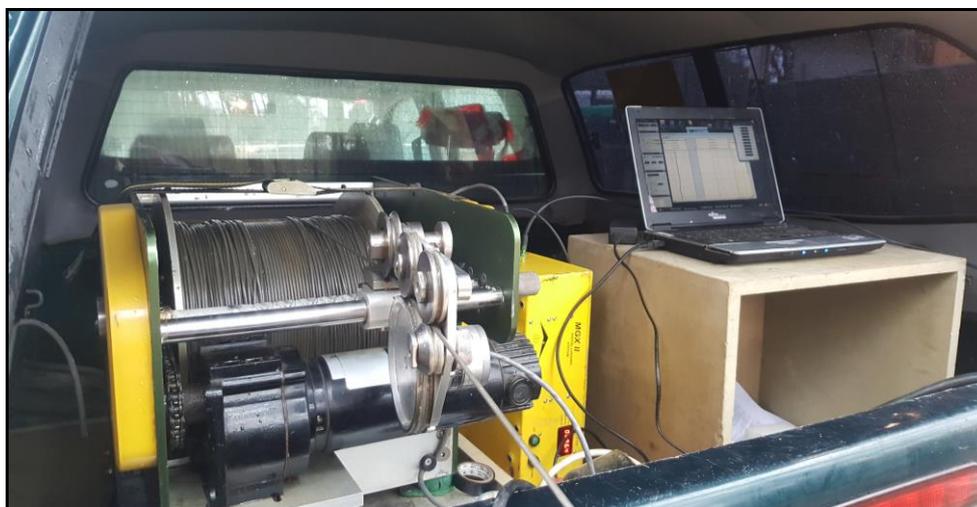
*Figura 2: Equipo de testificación geofísica*

El equipo de testificación geofísica (figura 2) se emplea para la medición de diversos parámetros y para la observación, certificación y diagnóstico de sondeos. Es un equipo totalmente digital, es decir, que desde la adquisición de los datos en las sondas hasta su almacenamiento en la unidad de medida, el procesado y la presentación de los resultados se realiza de forma digital.

El equipo está dotado de cabrestante de 800 m de longitud. Se trata de un equipo dotado de la consola MGX-II, que es la unidad que controla el cable y las sondas desde un ordenador portátil al cual está conectado.

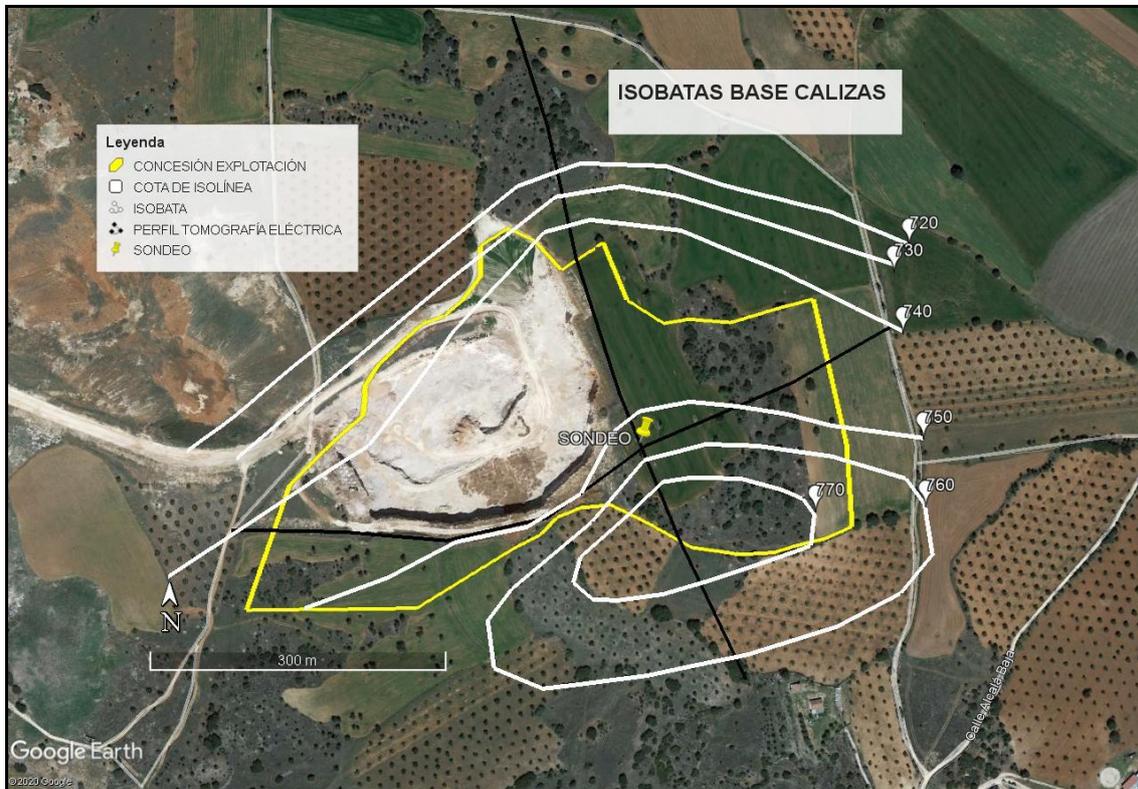
Figura 5: Mapa de isobatas (líneas de igual cota absoluta) de la base de la unidad de calizas.

Las capas de calizas son prácticamente horizontales a escala regional, si bien se observa a veces un suave plegamiento debido, en parte, a los propios fenómenos de disolución y, en parte, a procesos sufridos en los yesos infrayacentes. Estos efectos han causado también un cierto grado de fracturación en la unidad de calizas. En la zona de estudio, la base de este conjunto calcáreo muestra una tendencia al hundimiento hacia el Norte, desde la cota de 760-

770 msnm, en la parte sur, hasta la cota de 720 msnm, en la parte norte (ver figura 5). A muro de las calizas se localiza el llamado tramo detrítico-basal que se compone de una alternancia de arcillas, arenas, calizas y margas.

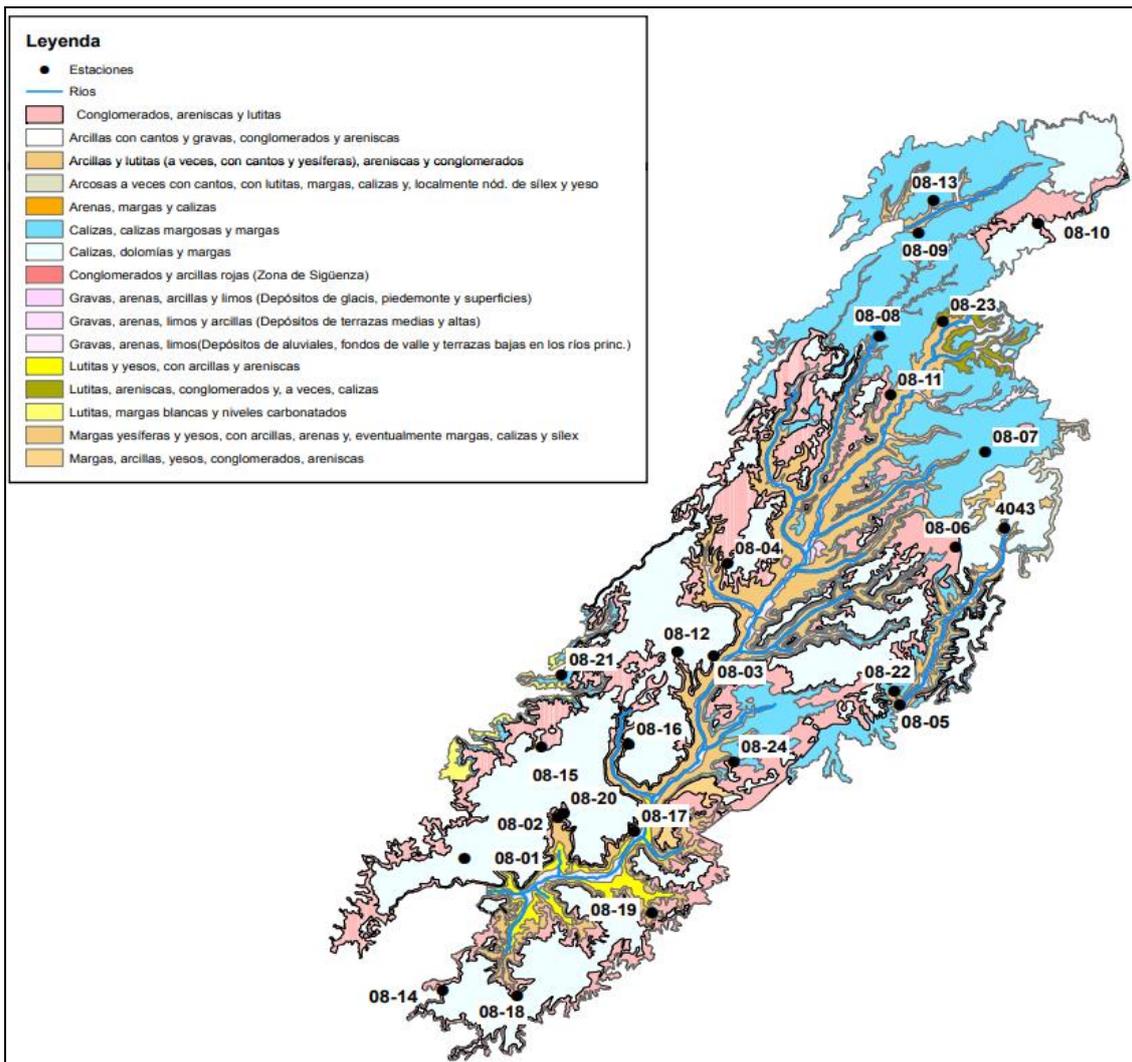
Figura 6: Mapa Litoestratigráfico de la Masa de Agua de "La Alcarria".

Al Oeste de la zona de proyecto. Zona de influencia de las avenidas de algunos arroyos formada por limos arcillosos yesíferos o margosos, con algún nivel de cantos redondeados de caliza.

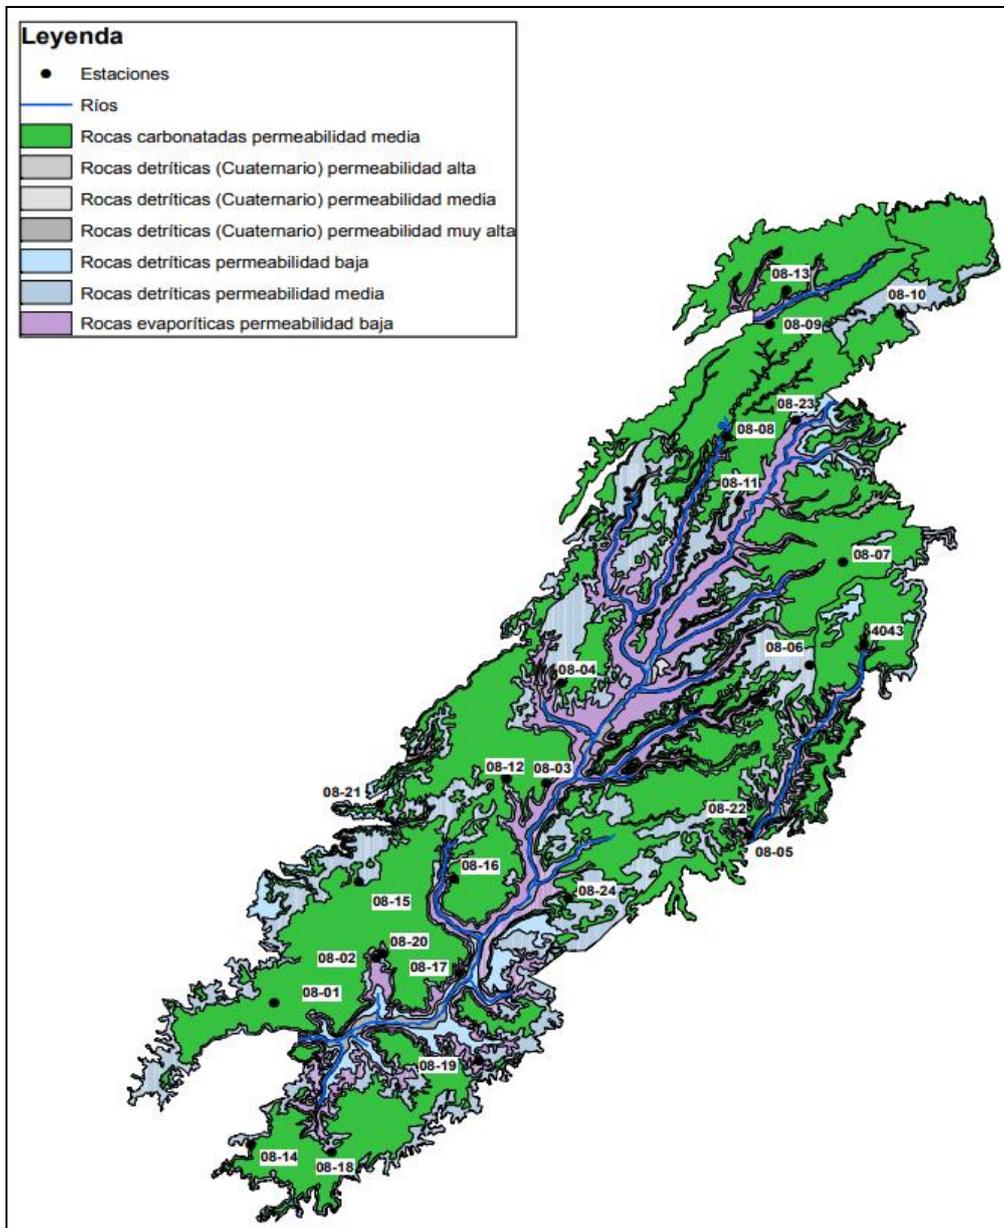
Figura 7: Mapa de Permeabilidad de la Masa de Agua de "La Alcarria".

La superficie total del sistema es de unos 2.200 km<sup>2</sup> y la correspondiente al acuífero (superficie aflorante) es de unos 1.800 km<sup>2</sup>.

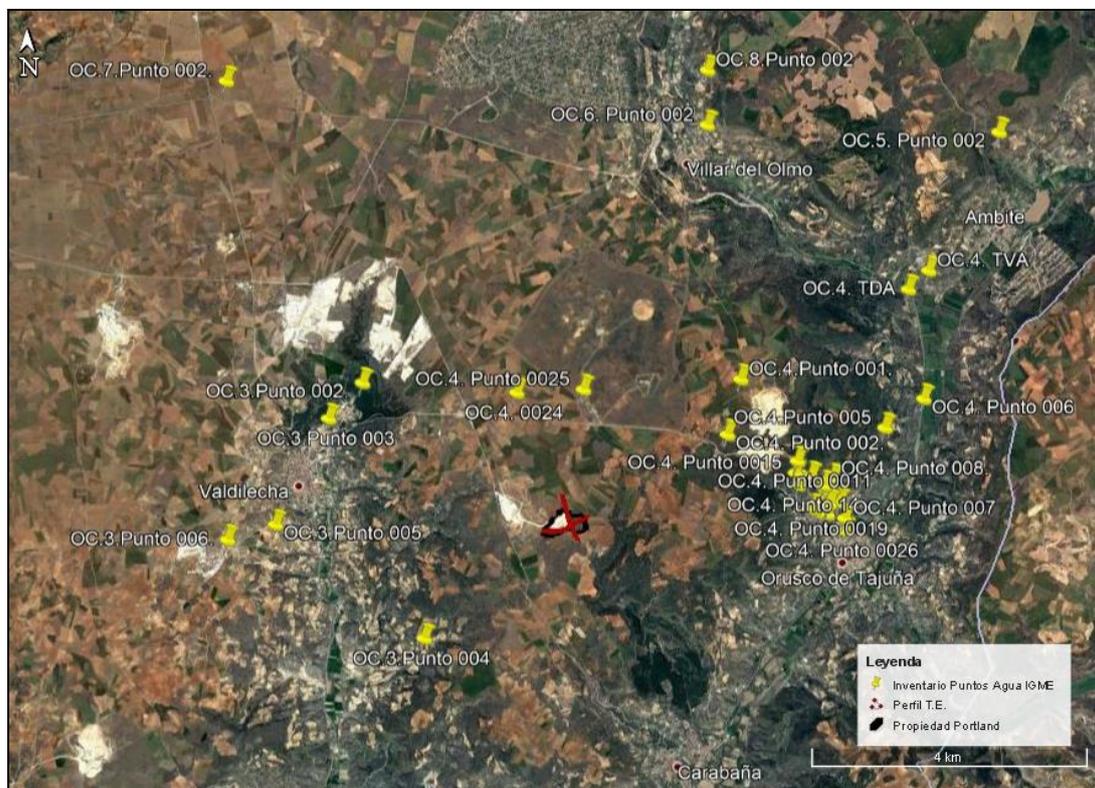
Figura 8: Localización de los 30 puntos de agua en la zona de estudio (base de datos del IGME).

Respecto al trabajo bibliográfico de recopilación de puntos de agua obtenidos a través de la base de datos del IGME, se han recopilado un total de 30 puntos de agua entre las localidades de Valdilecha, Orusco de Tajuña y Ambite (ver figura 8).

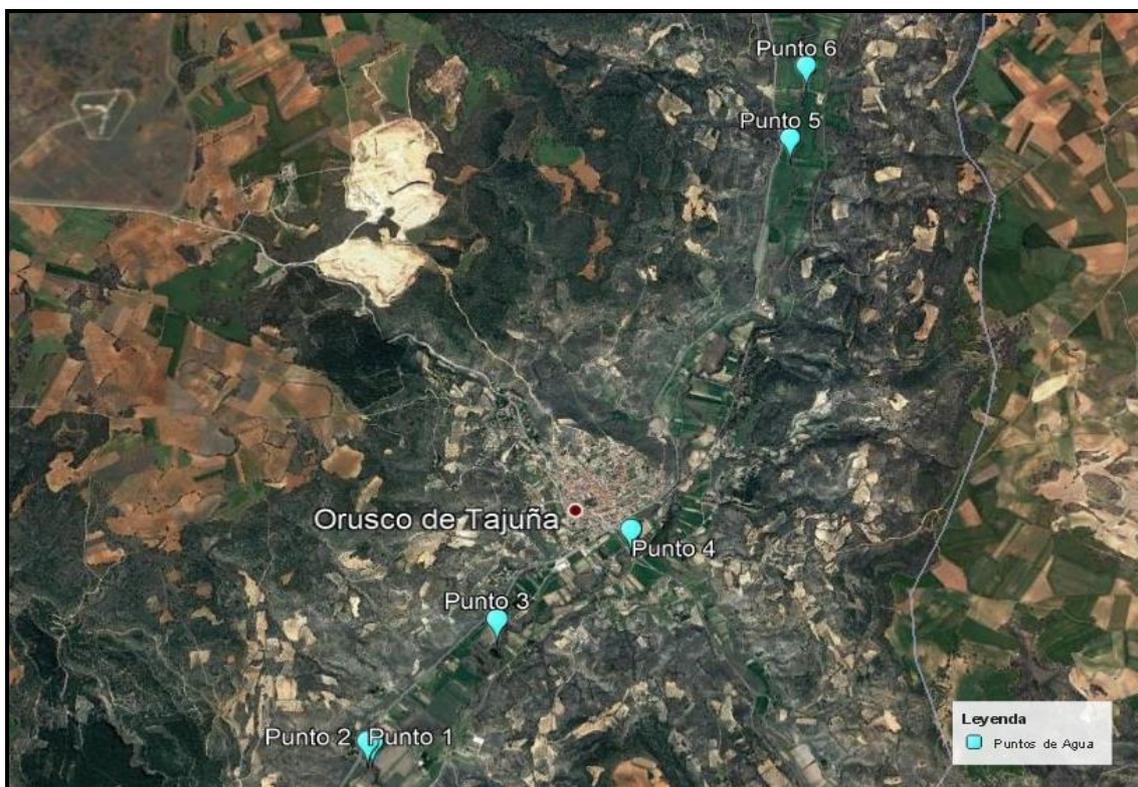
Figura 9: Localización de los 6 puntos de agua más próximos a la zona de estudio.

En relación al trabajo de campo del inventario de puntos de agua realizados en el curso de este proyecto se han actualizado los seis puntos de agua registrados en el Inventario de Puntos de Agua llevado a cabo en el año 2019 en el entorno de una explotación cercana y se han tomado mediciones en cinco nuevos puntos de agua. Las mediciones de estos once puntos de agua totales fueron realizadas a lo largo del río Tajuña, a diferentes alturas, y alguna fue realizada en acequias (ver figuras 8 y 9 y Anexo IV-Inventario Puntos de Agua).

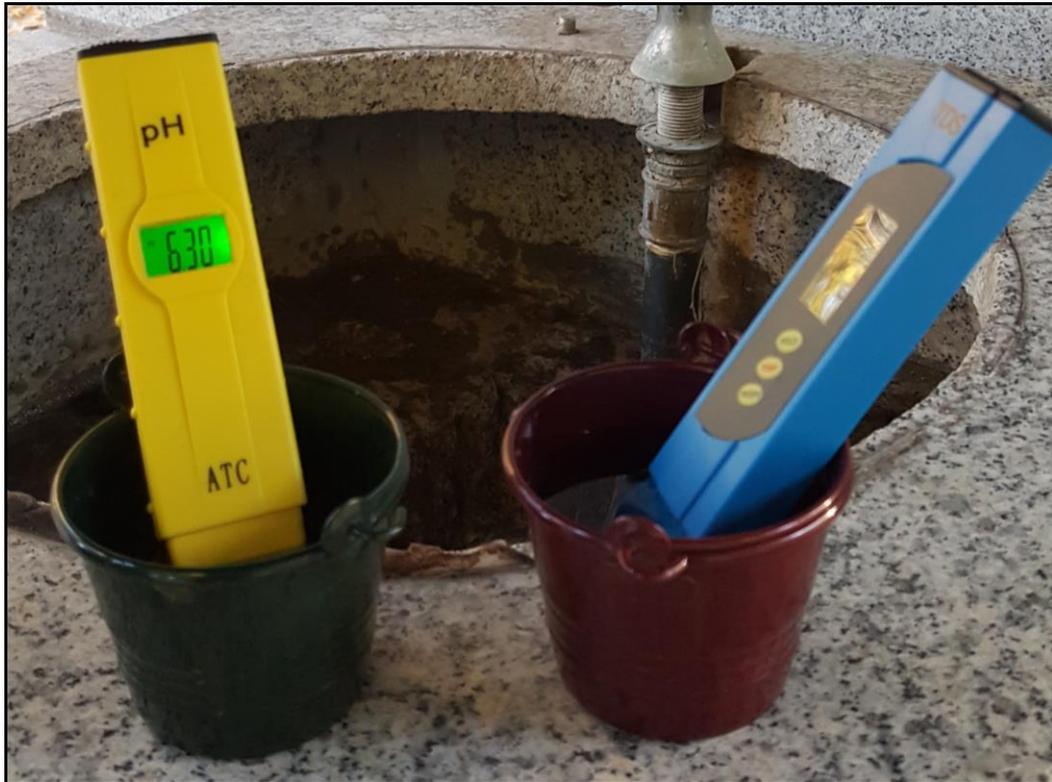
Figura 10: Equipos para medidas de conductividad y temperatura

- **Medidor de pH.** Dispone de ATC (Compensación Automática de Temperatura) de 0º a 50ºC, de rango de medición completa de pH 0-14, rango de error de pH 0.01, con electrodo reemplazable y pilas de larga duración.
- **Medidor de TDS.** Tiene un rango de medición completo de 0 a 9.990 ppm, rango de 1 ppm de error de lectura. Precisión de +/- 2%, con electrodo reemplazable y pilas de larga duración.

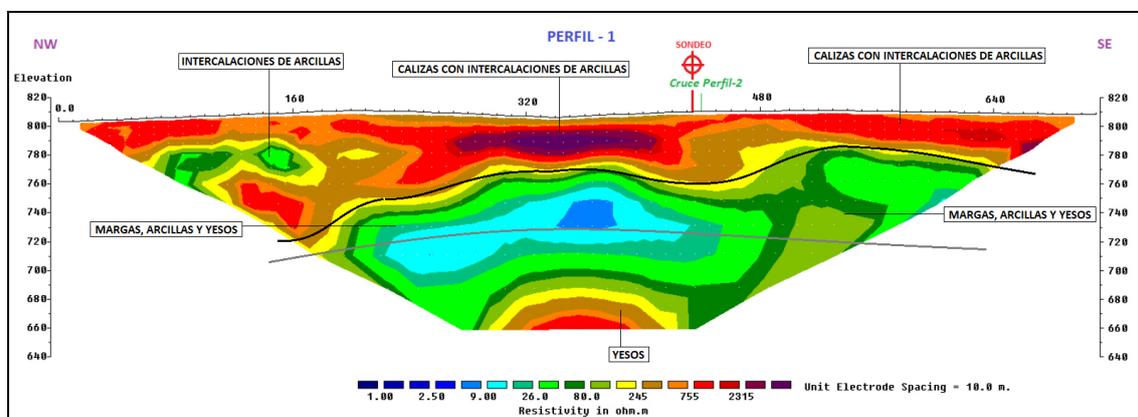
Figura 11: Perfil de tomografía eléctrica "PERFIL-1" con la posición del sondeo S-1.

Una vez realizada la interpretación de los perfiles geofísicos se han recomendado un punto (que se ha denominado SONDEO), que se ha centrado lo más posible en la parcela de estudio para que la investigación del acuífero y su información sea lo más representativa posible de toda la parcela, al extender en el subsuelo los datos del sondeo por los dos perfiles geofísicos.

Una vez contrastada la información, se realizó la perforación en el punto localizado en el PERFIL-1 con las siguientes características:

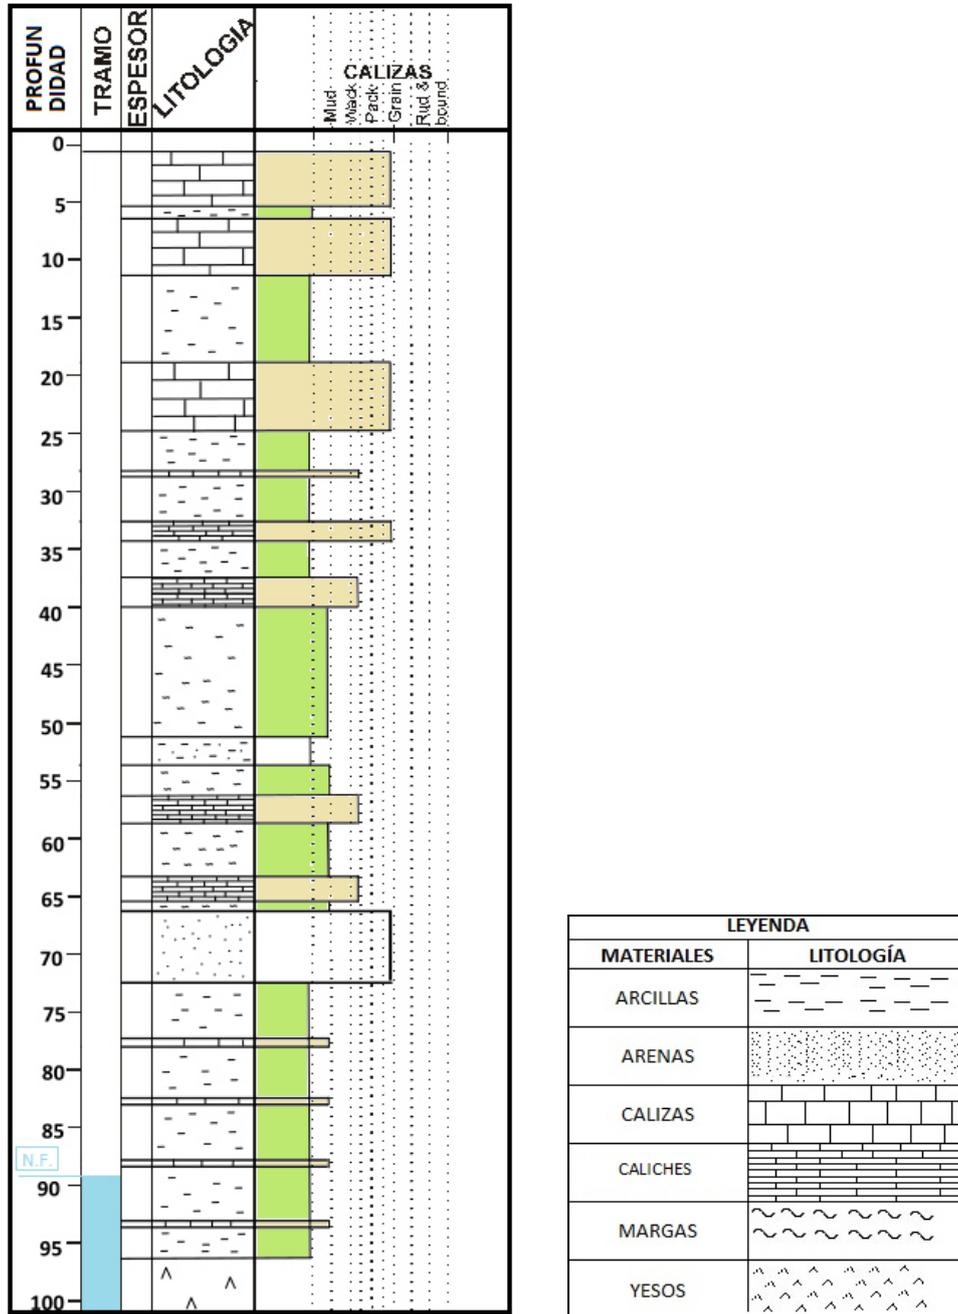
Figura 12: Columna estratigráfica del sondeo realizado.

Tabla I: Litologías atravesadas en el sondeo

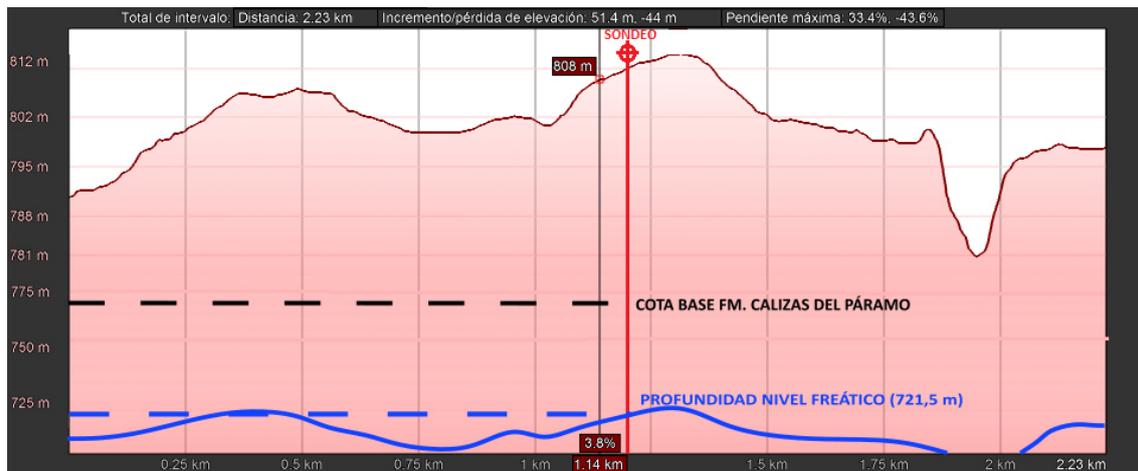
Figura 14: Perfil de elevación del área de estudio y las zonas colindantes con la posición de cota del nivel freático en la actualidad.

Uno de los principales métodos de control del acuífero es la lectura de niveles a través de piezómetros. En la zona de estudio no hay muchos puntos de sondeo que permitan tener ese control por lo que los mapas que se pueden realizar no son muy detallados (ver mapa de isopiezas del acuífero en la figura 15). Esta metodología de evaluación de aguas consiste en diagnosticar la susceptibilidad de contaminación a partir, entre otros aspectos, de analizar la relación entre las cotas de la superficie del terreno y las cotas de la profundidad del agua subterránea, obtenidos a partir de afloramientos de agua en el terreno e información de sondeos y piezómetros (ver Inventario de Puntos de Agua, Anexo IV).

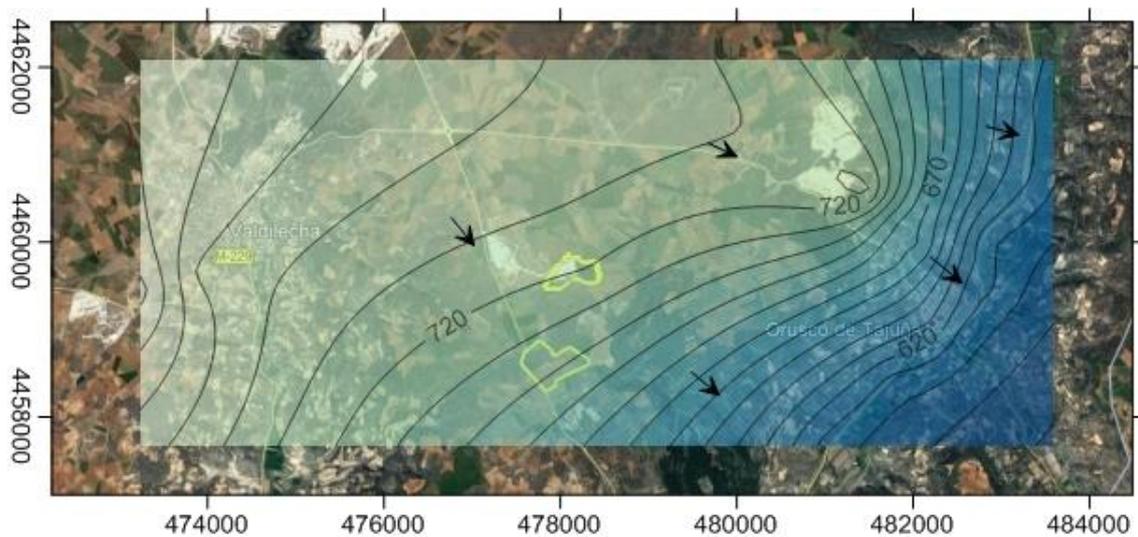
Figura 15: Mapa de isopiezas de la región en la que se encuentra la zona de estudio (polígono amarillo superior, en el centro del mapa).

Con los escasos datos disponibles de la zona de estudio se elaboró un mapa de isopiezas que permite ver las zonas de descarga, recarga y el sentido del flujo subterráneo del acuífero mediante líneas equipotenciales, que definen las cargas hidráulicas del área de estudio, y las líneas o flechas de flujo, que definen el sentido del movimiento del agua en el acuífero.

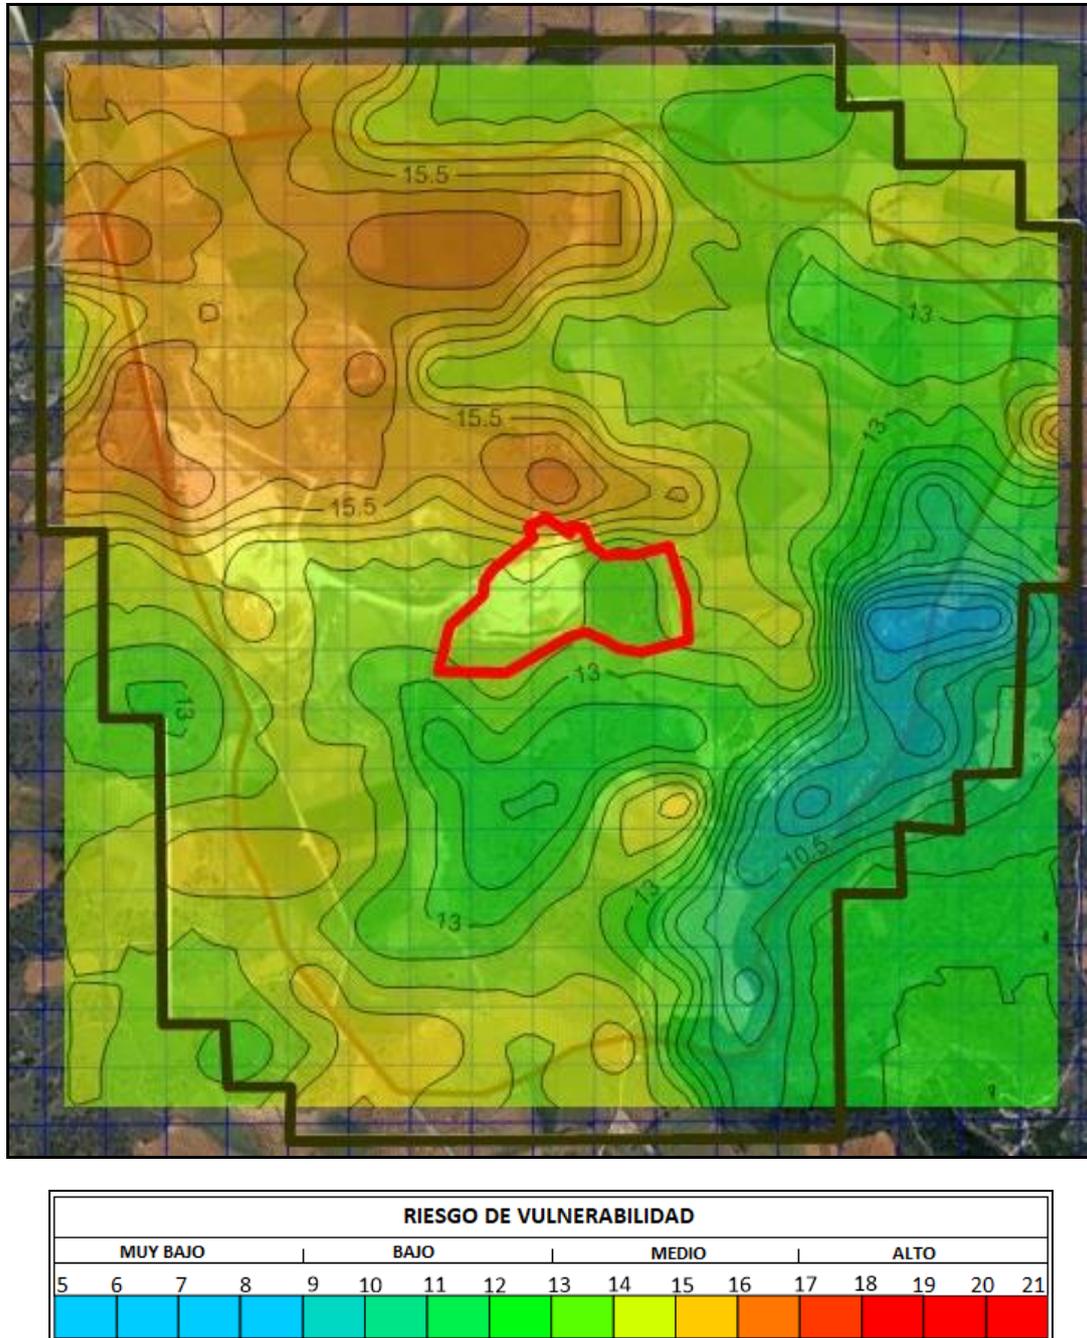
Figura 16: Mapa de vulnerabilidad del subsuelo en la zona de estudio.

La aplicación de estos criterios de valoración ha permitido generar el mapa de vulnerabilidad que se muestra en la figura 16.

Los colores del mapa representan los tres sectores de riesgo diferente en los que se ha clasificado la zona de estudio.

4. **Pendiente:** Respecto a este criterio se ha estimado que los sectores con mayores pendientes topográficas tienen un menor riesgo de vulnerabilidad porque la infiltración en el terreno es menor. Por el contrario, a menor pendiente topográfica, el riesgo de vulnerabilidad aumenta ya que existe una mayor probabilidad de infiltración.

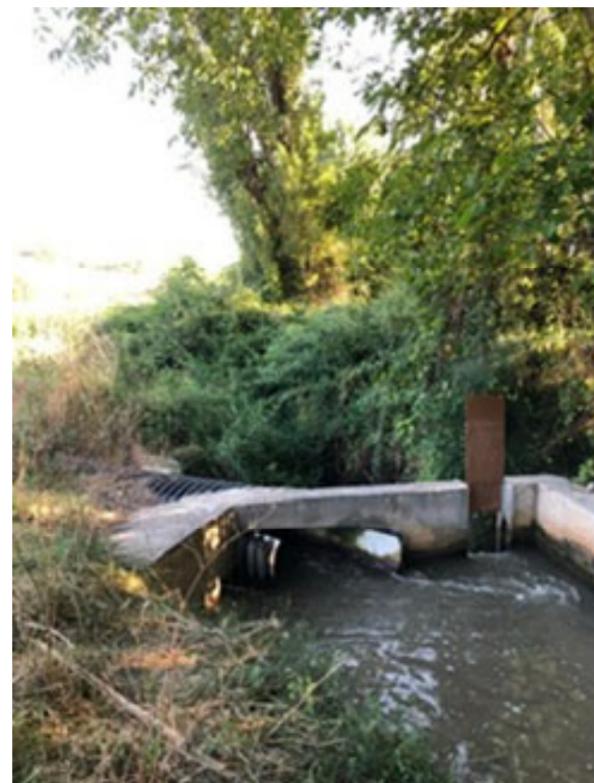
DATOS	PUNTO	1	FECHA	20/08/2020	COORDENADAS ETRS 89		
	LOCALIZACIÓN	CARABAÑA-VALDILECHA		X	Y	Z	
				481028.80	4457670.90	606

RÍO

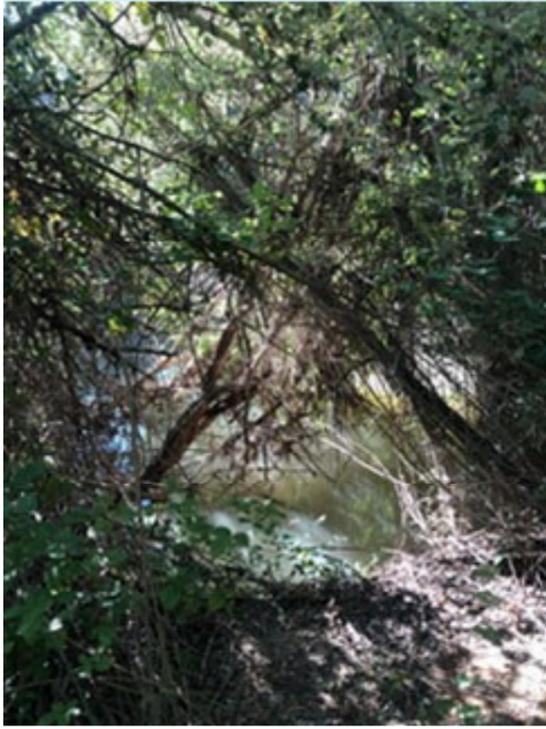
río			
				DESCRIPCIÓN			
				RÍO TAJUÑA			
				CARACTERÍSTICAS			
			pH	8,09			
			Conductividad (mS/cm)	1.260			
			Temperatura (°C)	12,60

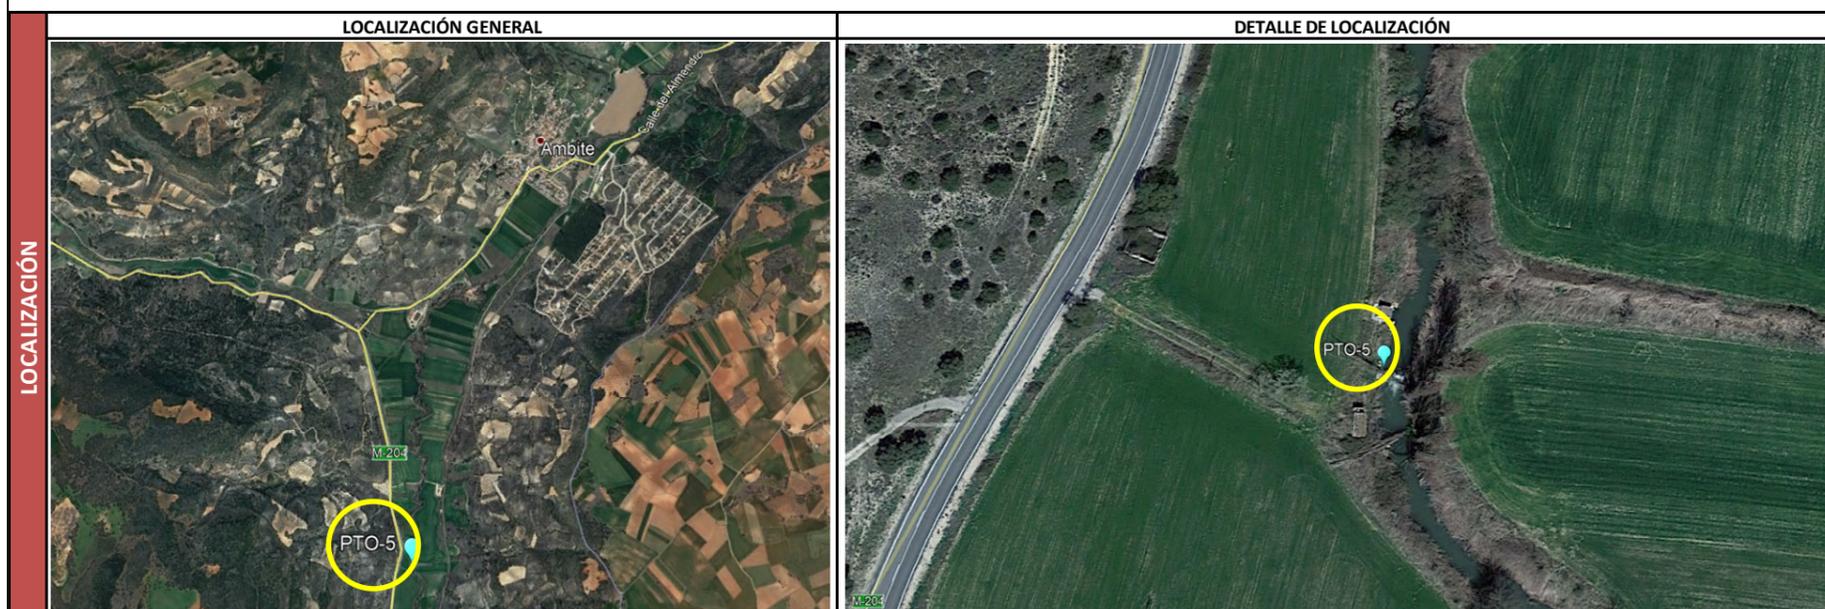
DATOS	PUNTO	5	FECHA	20/08/2020	COORDENADAS ETRS 89		
	LOCALIZACIÓN	CARABAÑA-VALDILECHA			X	Y	Z
					483485.32	4461588.73	615

FOTO	FOTO PUNTO						
	NATURALEZA	RÍO					
	DESCRIPCIÓN	RÍO TAJUÑA					
	CARACTERÍSTICAS

<table><tr> <td>pH</td> <td>7,85</td> </tr></table>

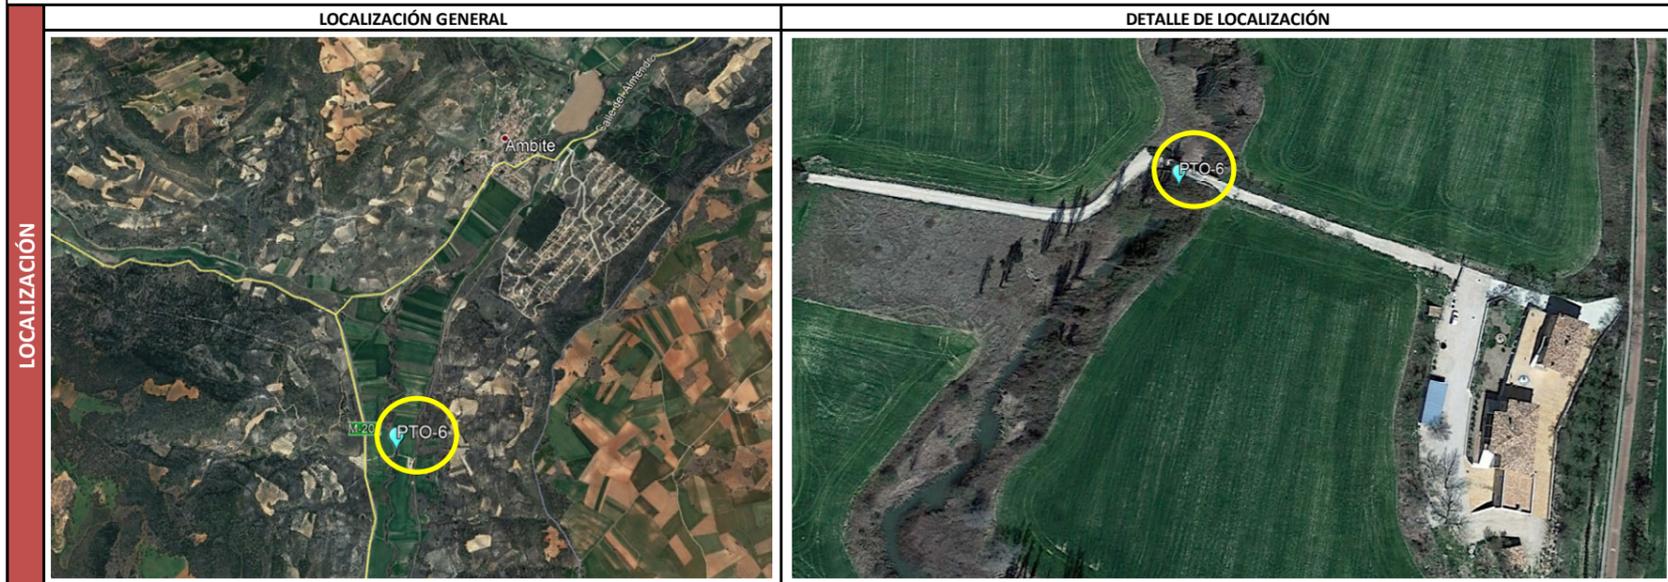
DATOS	PUNTO	6	FECHA	20/08/2020	COORDENADAS ETRS 89		
	LOCALIZACIÓN	CARABAÑA-VALDILECHA		X	Y	Z	
				483589.92	4462093.87	616

FOTO	FOTO PUNTO	NATURALEZA
		RÍO
		DESCRIPCIÓN
		RÍO TAJUÑA
		CARACTERÍSTICAS
	pH	7,65
	Conductividad (mS/cm)	1.048
	Temperatura (°C)	13,20

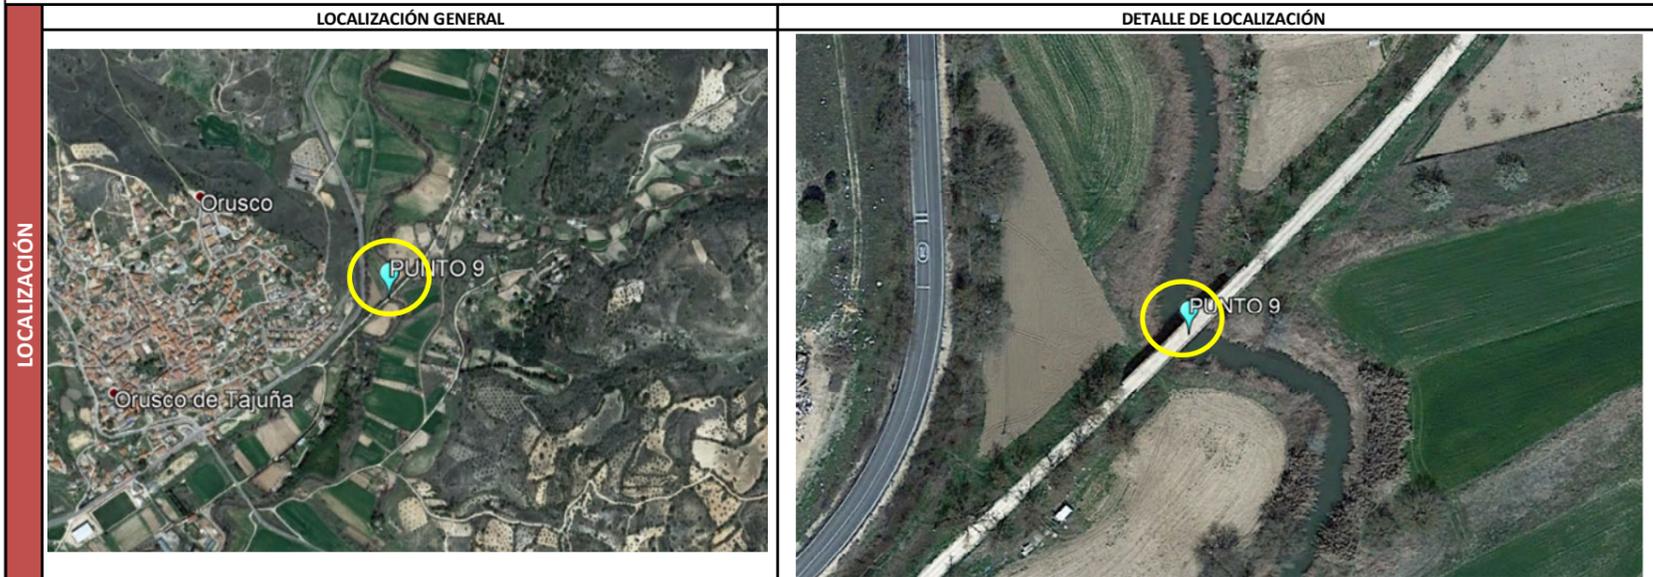
DATOS	PUNTO	9	FECHA	20/08/2020	COORDENADAS ETRS 89		
	LOCALIZACIÓN	CARABAÑA-VALDILECHA		X	Y	Z	
				482866	4459487	612

FOTO	FOTO PUNTO	NATURALEZA
		RÍO
		DESCRIPCIÓN
		RÍO TAJUÑA (PUENTE)
		CARACTERÍSTICAS
	pH	7,84
	Conductividad (mS/cm)	1.128
	Temperatura (°C)	12,6

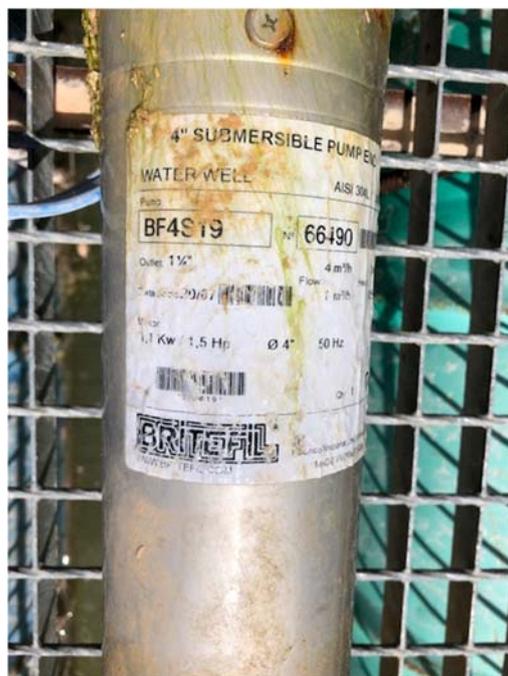
Potencia: 1,1 kW

Capacidad: 1 m<sup>3</sup>/h - 4m<sup>3</sup>/h

Fig 1. Imagen de la bomba sumergible

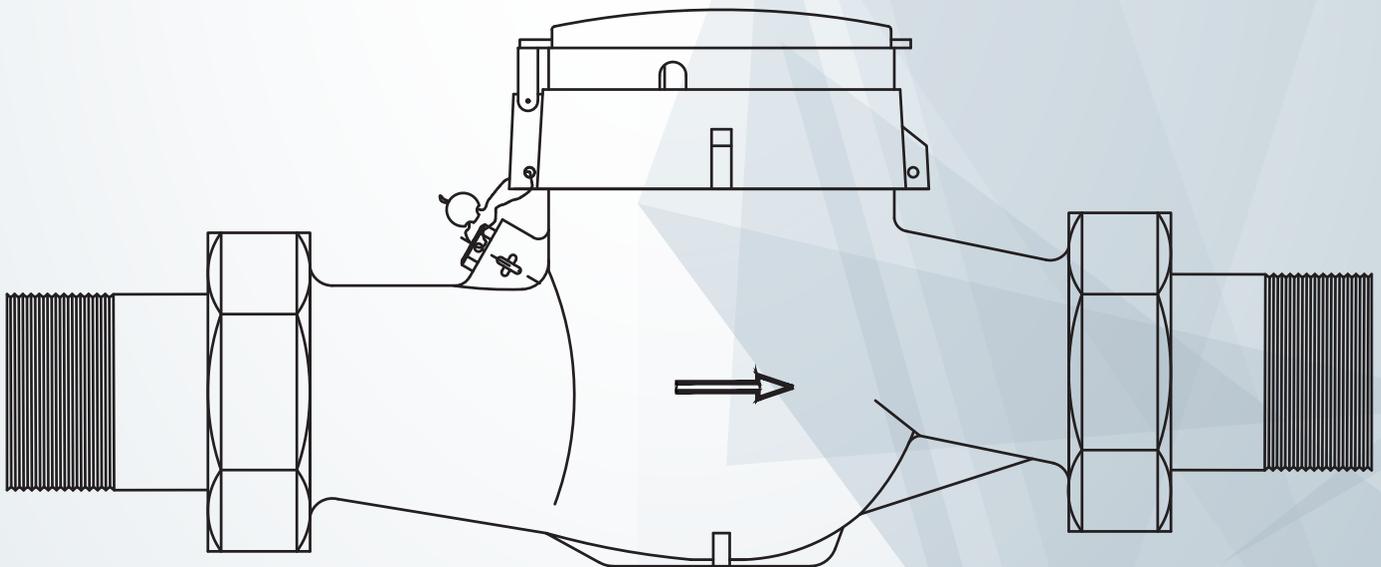
Los contadores Hidrojet de Hidroconta están diseñados para evitar la manipulación externa por campos magnéticos. Cuentan con un blindaje especial que recubre la relojería lo que impide cualquier posible fraude en la transmisión y por lo tanto en el resultado de la lectura.

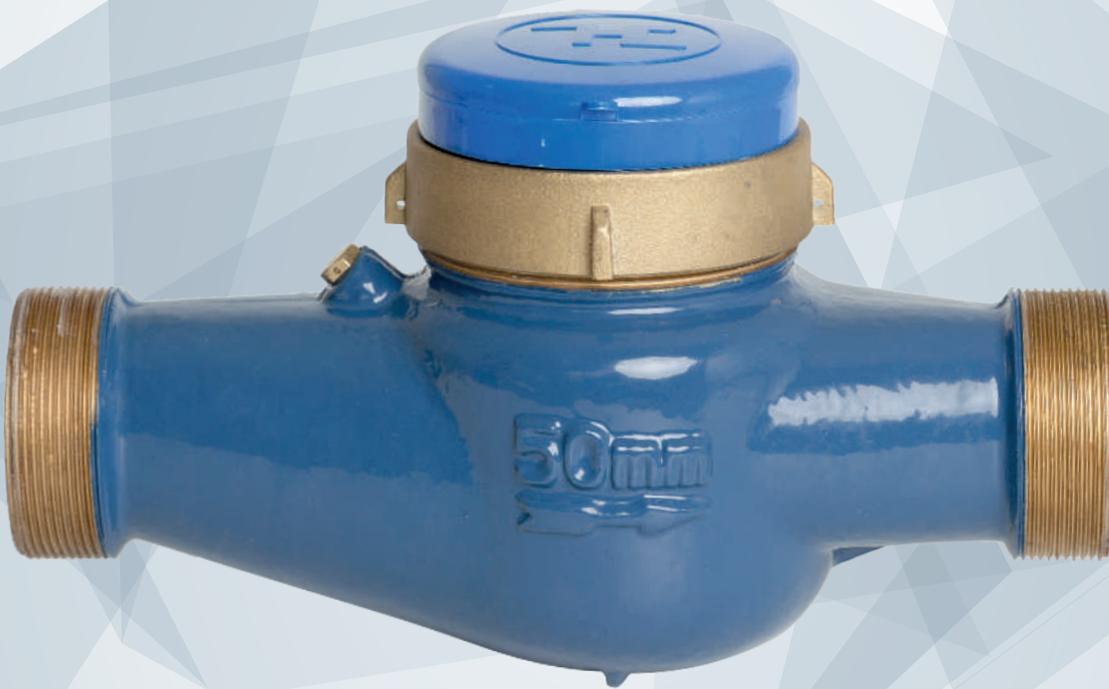
Gracias a la homologación adquirida, la escasa necesidad de mantenimiento y las reducidas pérdidas de carga este producto es adecuado para la totalización de agua en redes hidráulicas con uso para riego y dominio público hidráulico.

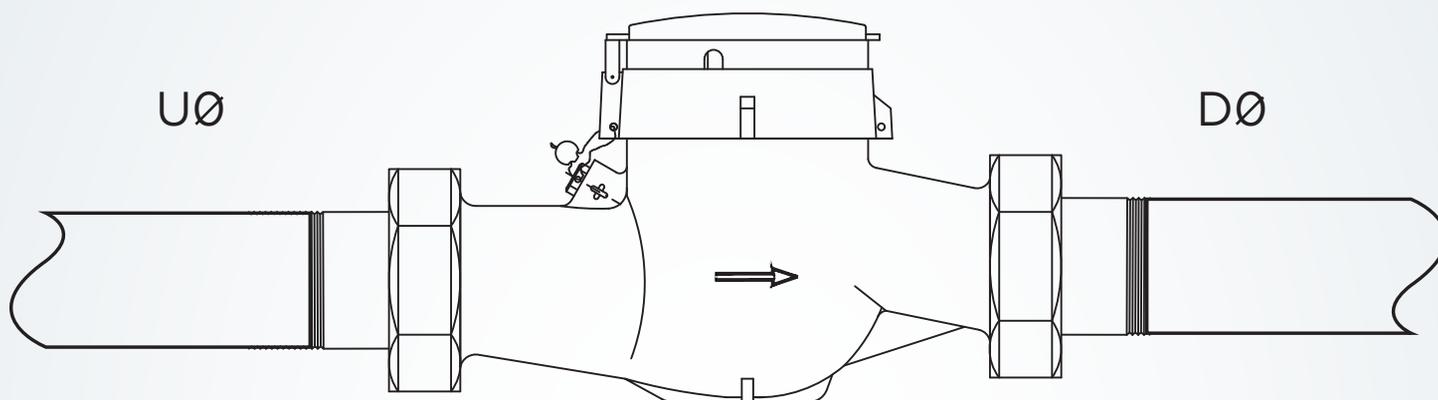
## Esquemas de instalación

Nuestro contador Hidrojet no necesita tramos rectilíneos ni a la entrada ni a la salida.
