# CONTRATO DE SERVICIO DE MANTENIMIENTO Y REPARACIÓN DE ESTRUCTURAS DE LA RED DE CARRETERAS DE LA COMUNIDAD DE MADRID. AÑOS 2023-2026

## LOTE 1. Actuaciones

# MANTENIMIENTO Y REPARACIÓN DE ESTRUCTURAS 2023-2026

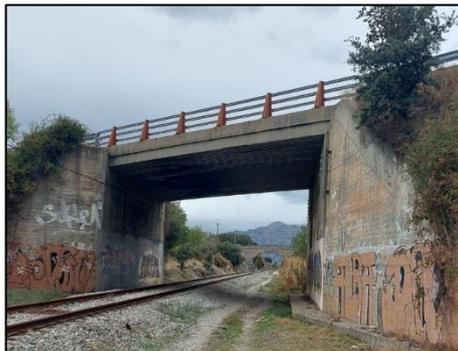
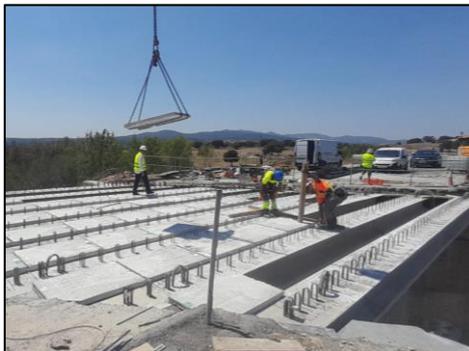
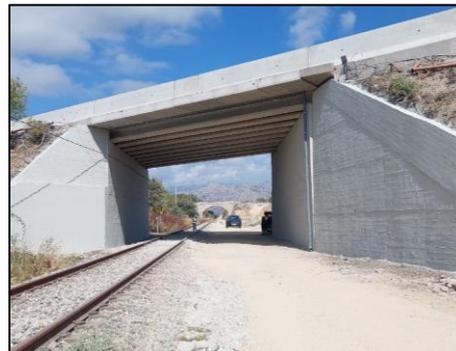
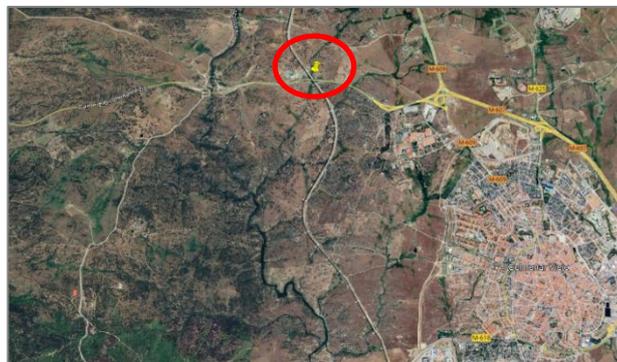
**Estructura** PUENTE SOBRE EL FERROCARRIL MADRID-BURGOS EN PK 37+600 DE M-607

La estructura objeto de la actuación se encuentra ubicada en el municipio de Colmenar Viejo y permite a la carretera M-607 salvar la línea ferroviaria Madrid-Burgos en el P.K. 37+600. Se trata de un paso superior de planta recta y esviada, con un único vano de 13,6 m de luz esviada y 11,20 m de anchura.

La estructura, aparte de los deterioros durables como humedades, coqueas y pequeñas fisuras, presentaba en el tablero grietas, desconchones con armadura vista corroída, corrosión de la armadura activa y roturas de alambres en todos los cables de pretensado. Además, los actuales sistemas de contención no cumplían la normativa vigente.

Para la reparación del puente, se procede a la demolición del tablero inicial de la estructura y a la construcción de uno nuevo, aprovechando además para aumentar su sección transversal y solucionar el estrechamiento desde los accesos, sin modificación de gálibo vertical sobre el ferrocarril. También se procede a la reparación del resto de elementos estructurales como estribos y aletas, a la actualización de los sistemas de contención y a la colocación de pantallas antivandálicas.

- Fresado del firme existente sobre el tablero y corte longitudinal del tablero en paquetes de vigas que permita su desmontaje.
- Retirada mediante izado del tablero existente y traslado a vertedero.
- Reparación de zonas de apoyos en estribos: limpieza, saneo y regularización de cara superior.
- Colocación de nuevos aparatos de apoyos, nuevas 9 vigas doble T de 0,60m de canto y prelosas.
- Ejecución de nueva losa de hormigón armado de 0,25m de espesor y posterior impermeabilización del tablero.
- Colocación de pantallas antivandálicas y 160m de sistema de contención.
- Ejecución de juntas.
- Reposición de firme y señalización.
- Reposición de servicios afectados.

- Hidrolimpieza/saneo de paramentos de hormigón.
- Pasivación de armaduras.
- Sellado e inyección de fisuras y grietas localizadas, pasivando armaduras y reconstruyendo con mortero de reparación estructural en caso necesario.
- Refuerzo de aletas mediante recrecido de hormigón en su base.
- Tratamiento con pintura anticarbonatación como capa de protección y acabado.

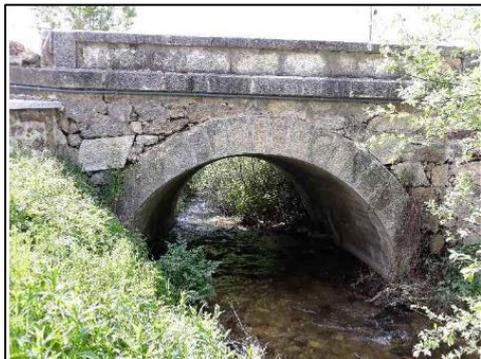
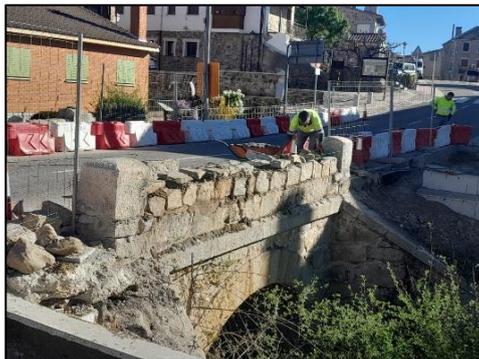
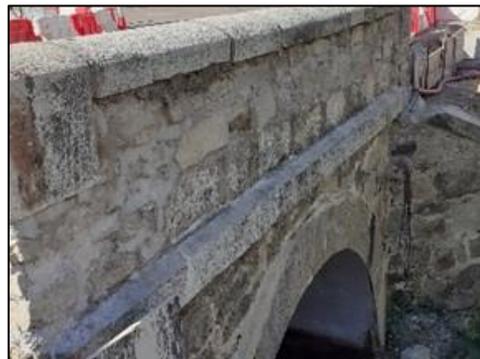
**Estructura** PONTÓN SOBRE EL ARROYO DEL CHORRO EN  
EL P.K. 7,300

El objetivo de esta actuación ha sido la intervención sobre el pretil de piedra del pontón de mampostería existente para el cruce de la M-634 sobre el arroyo del Chorro a su paso por el municipio de San Mamés, con el fin de aumentar la altura del pretil y mejorar la seguridad de los vehículos: el sistema de contención existente consistía en un muro de piedra continuo de 34cm de altura, por debajo de la altura mínima de seguridad, realizándose trabajos de recrecido del pretil hasta alcanzar una altura final de 75cm.

El pretil existente en este pontón presentaba una altura baja, aunque por el bajo índice IMD de la carretera así como el límite de velocidad existente en este tramo no se requería una intervención inmediata.

- Acopio de piedras de granito para el recrecido
- Retirada de elementos de acabado de los pretils del pontón existente
- Preparación de superficie de contacto entre elementos antiguos y nuevos del pretil
- Recrecido del pretil mediante disposición de nuevas hileras de piedras sobre el pretil
- Colocación de elementos de acabado.

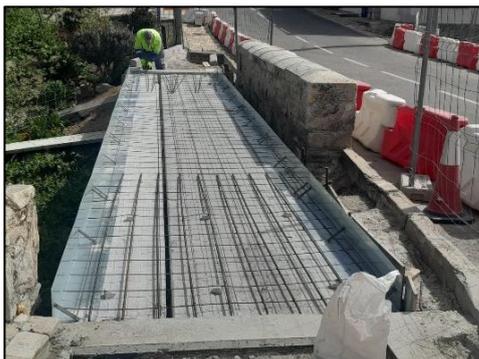
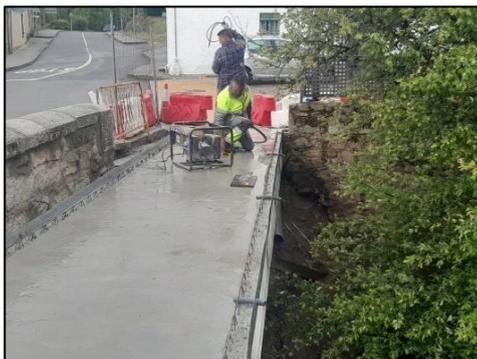
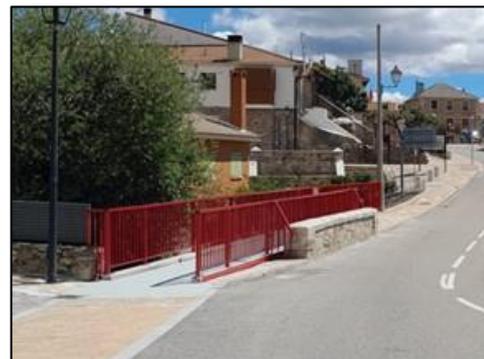
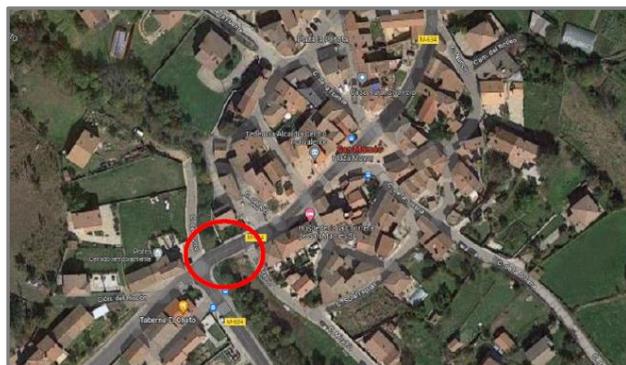
**Estructura** PASARELA PEATONAL EN SAN MAMÉS SOBRE  
ARROYO DEL CHORRO (MARGEN DERECHA)

El objetivo de esta actuación es la ejecución de una pasarela peatonal en la margen derecha del pontón actualmente existente sobre el arroyo del Chorro, en el pk 7+300 de la M-634 al paso por San Mamés.

- La anchura total del tablero será de 1,80m, para permitir 1,50m libres entre barandillas para la circulación peatonal.
- La pasarela tendrá un solo vano de 10,00m de luz para separar los apoyos de las laderas y así garantizar la estabilidad de los estribos. Asimismo, esta longitud evita la afección al régimen hidráulico del cauce inferior.

- Se ha proyectado un tablero de placas alveolares de hormigón de 30 cm de espesor y 10 cm de capa de compresión.
- Los estribos son de hormigón cimentados superficialmente.

- El trazado será recto y paralelo al del pontón existente, del que se separa 0,50m mínimo para facilitar operaciones de mantenimiento sobre la estructura actual.
- Se diseña y ejecuta la estructura teniendo en cuenta los servicios afectados por la actuación: canalización de desagüe de la red de saneamiento, alumbrado y drenaje.
- La posición de la nueva pasarela hace necesario remodelar el acceso de la acera existente.

Los trabajos se han realizado minimizando la afección al entorno natural, disponiendo los medios auxiliares apropiados. Se han dispuesto semáforos para regular el tráfico durante la ejecución de los trabajos, realizándose además cortes totales en las tareas que así lo han requerido, como por ejemplo, durante la colocación de las placas alveolares que conforman el tablero.

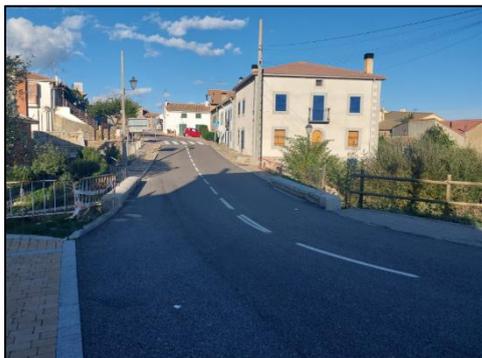
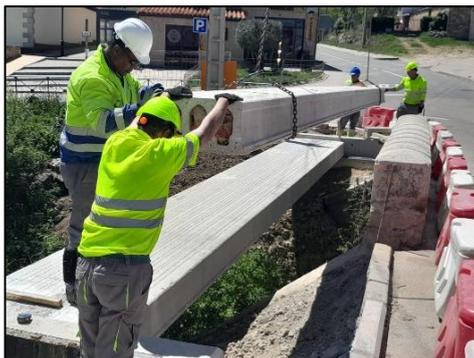
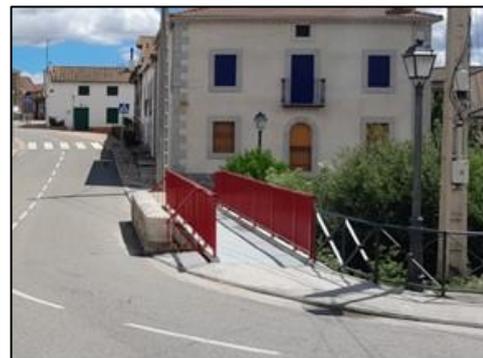
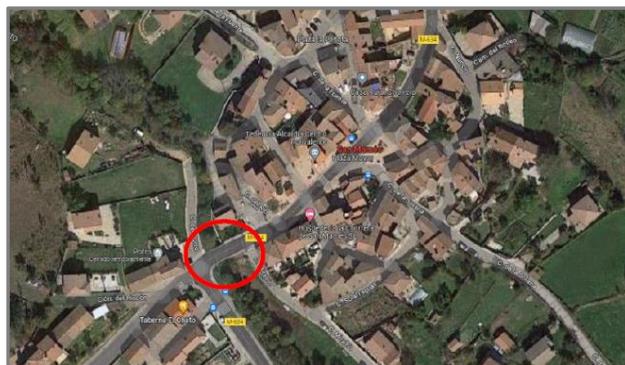
**Estructura** PASARELA PEATONAL EN SAN MAMÉS SOBRE  
ARROYO DEL CHORRO (MARGEN IZQUIERDA)

El objetivo de esta actuación es la ejecución de una pasarela peatonal en la margen izquierda del pontón actualmente existente sobre el arroyo del Chorro, en el pk 7+300 de la M-634 al paso por San Mamés.

- La anchura total del tablero será de 1,80m, para permitir 1,50m libres entre barandillas para la circulación peatonal.
- La pasarela tendrá un solo vano de 10,00m de luz para separar los apoyos de las laderas y así garantizar la estabilidad de los estribos. Asimismo, esta longitud evita la afección al régimen hidráulico del cauce inferior.

- Se ha proyectado un tablero de placas alveolares de hormigón de 30 cm de espesor y 10 cm de capa de compresión.
- Los estribos son de hormigón cimentados superficialmente.

- El trazado será recto y paralelo al del pontón existente, del que se separa 0,50m mínimo para facilitar operaciones de mantenimiento sobre la estructura actual.
- Se diseña y ejecuta la estructura teniendo en cuenta los servicios afectados por la actuación: canalización de desagüe de la red de saneamiento, alumbrado y drenaje.
- La posición de la nueva pasarela hace necesario remodelar el acceso de la acera existente.

Los trabajos se han realizado minimizando la afección al entorno natural, disponiendo los medios auxiliares apropiados. Se han dispuesto semáforos para regular el tráfico durante la ejecución de los trabajos, realizándose además cortes totales en las tareas que así lo han requerido, como por ejemplo, durante la colocación de las placas alveolares que conforman el tablero.
