ESTUDIOS COMPLEMENTARIOS AL PLAN ESPECIAL DE LA ESTACIÓN DE AUTOBUSES EN EL POLÍGONO 13A DEL PGOU DE ALCALÁ DE HENARES

ESTUDIO HIDROLÓGICO Y DE INFRAESTRUCTURAS DE SANEAMIENTO

MAYO 2025

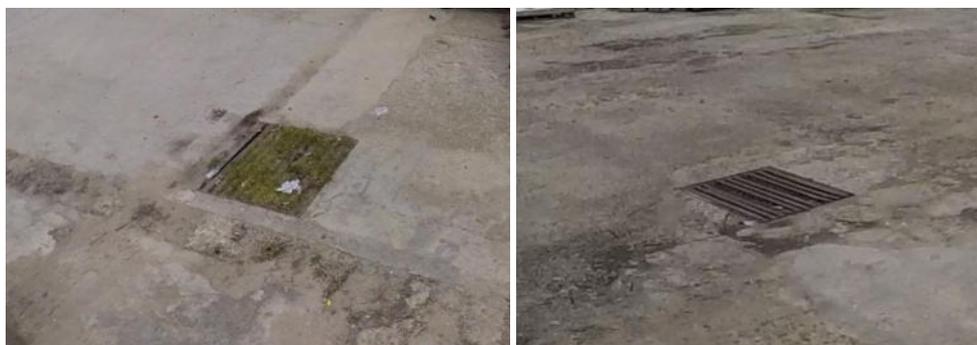
Actualmente se pueden encontrar algunos imbornales repartidos por el ámbito, aunque algunos no tienen las mejores condiciones, como se puede ver en la figura a continuación donde se observa que la vegetación ha ido colapsando uno de las rejillas.

Figura 2. Fotografías de imbornales dentro del ámbito.

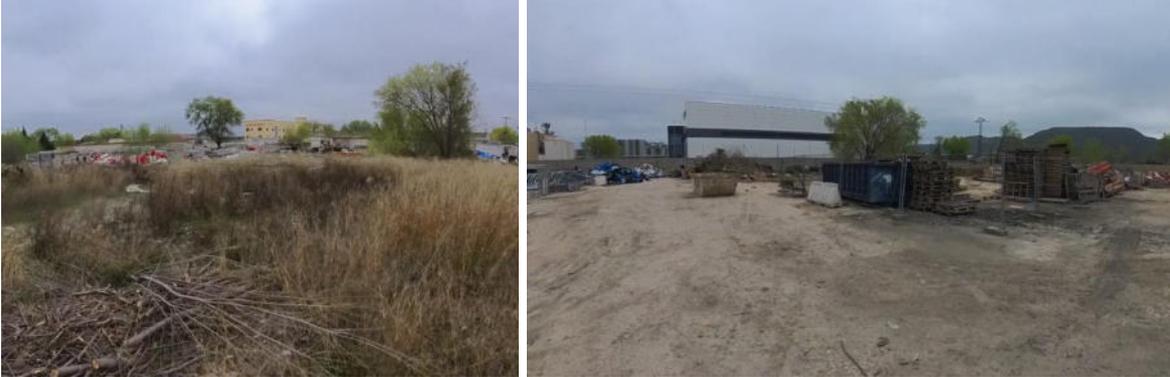
Con la localización de estos elementos se puede asumir que dentro de la parcela se cuenta con una red de captación de pluviales que al menos abarca la zona urbanizada dentro de la parcela. Con esto se quiere decir que en la mitad sur del ámbito el suelo es de tierra y vegetación crece de forma descontrolada junto con otros residuos abandonados.

Figura 3. Fotografías mitad sud del ámbito.

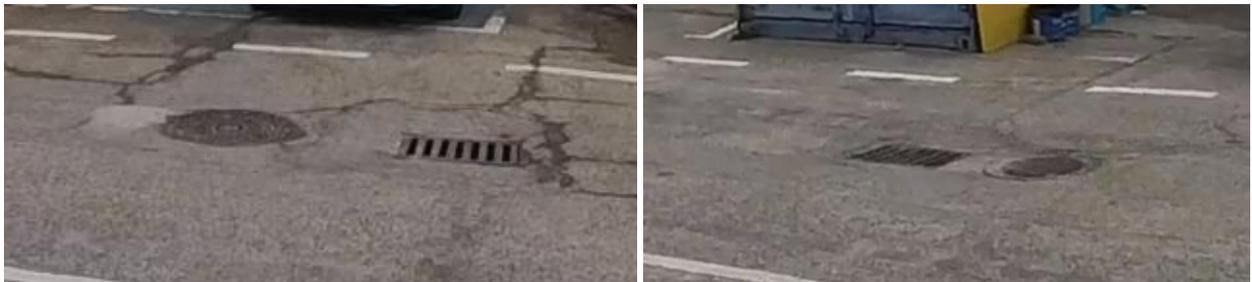
En cuanto a la red de saneamiento, es posible (y altamente probable) que la red de saneamiento sea unitaria dentro de la parcela y se una en una única para las dos parcelas afectadas. Sin embargo, las alcantarillas se pueden observar fuera del ámbito estricto de la futura estación de autobuses. Por ello, será necesario hacer una actuación sobre la red actual para eliminar los conductos que provenían de la parcela principal del ámbito.

Figura 4. Fotografías dentro de la parcela al este. Dentro del Parque Municipal de Servicios, fuera del ámbito.

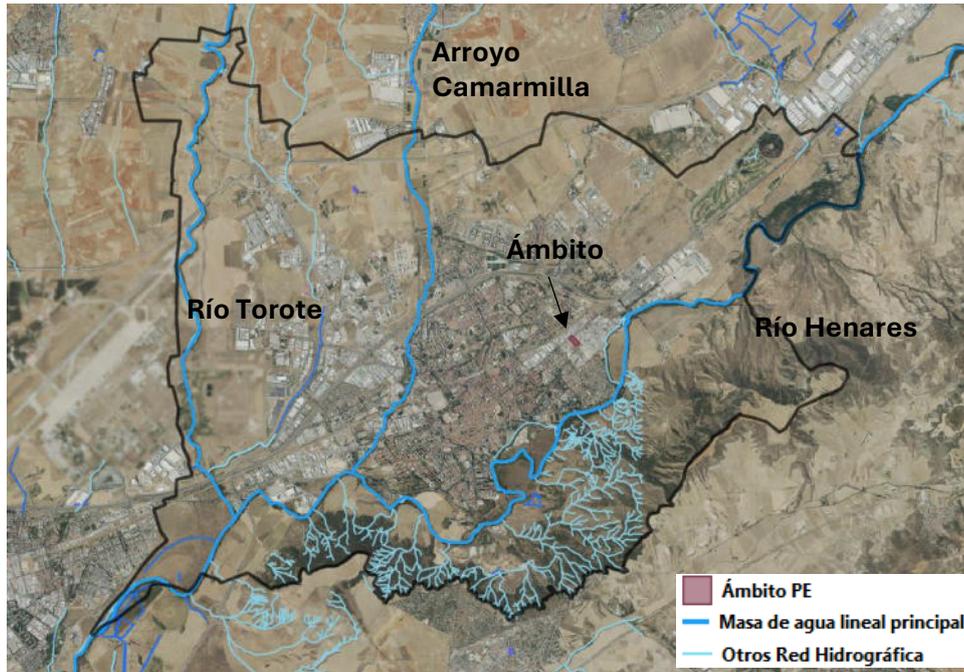
El río Henares discurre al sur del núcleo urbano de Alcalá de Henares, dirección este-oeste. Antes de salir del municipio destaca uno de los principales afluentes en su margen derecha, el río Torote, y, también en su margen derecha, el río Camarmilla que atraviesa perpendicularmente al Henares el núcleo urbano.

Figura 5. Hidrología del municipio de Alcalá de Henares.

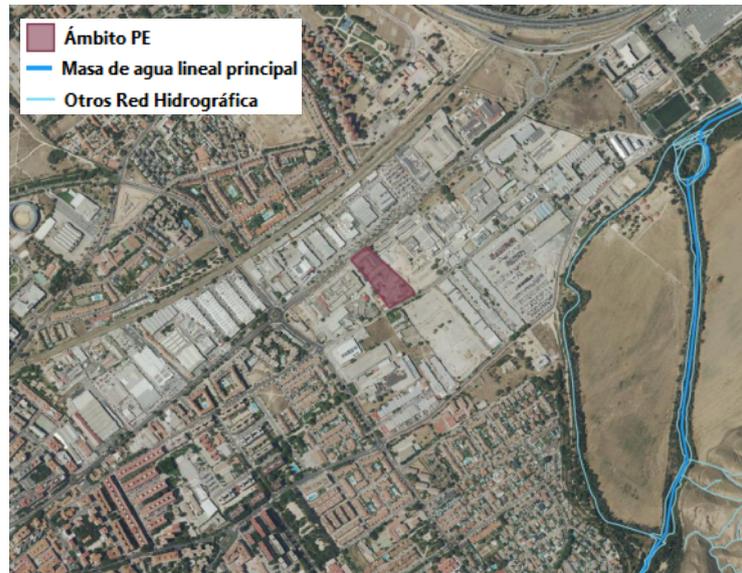
A continuación, se muestra el detalle de la red hidrográfica ampliada sobre la zona del ámbito de estudio. Aquí se puede observar que la futura estación de autobuses se encuentra a una distancia aproximada de 450 m de uno de los ramales del río Henares que se separa en dos unos metros antes y poco después vuelven a unirse. Aunque no es el curso principal del río, este tramo discurre cercano a las edificaciones del sur de Alcalá por lo que será necesario hacer un comentario sobre el riesgo y peligrosidad de inundación a la que se somete toda esta zona.

Figura 6. Detalle de la zona del ámbito.

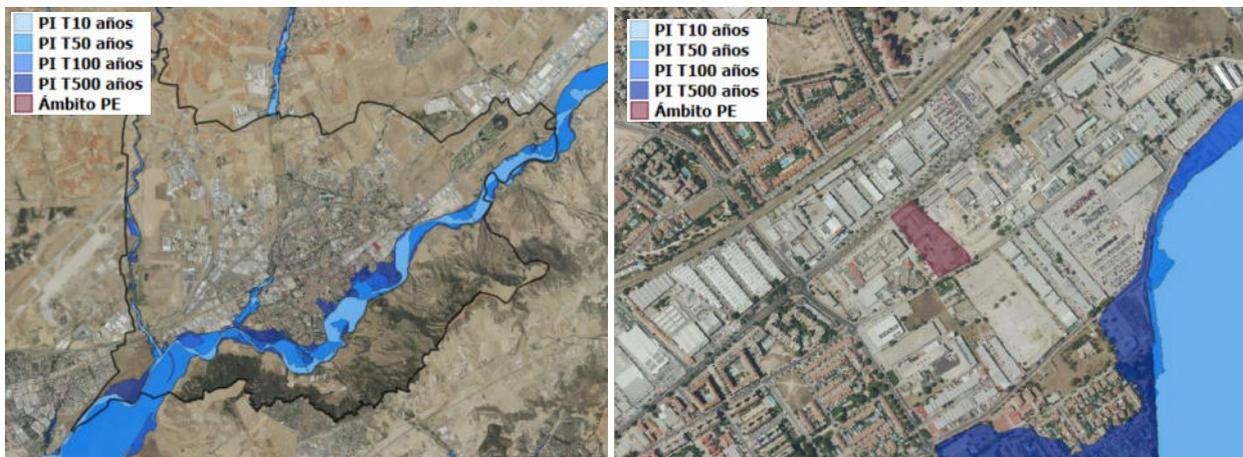
En la siguiente figura se puede observar el peligro de inundación según la cartografía del SNCZI y muestra el impacto de las tres masas de agua principales comentadas en el municipio: el río Henares, el río Torote y el arroyo Camarmilla.

Figura 7. Peligrosidad de Inundación, SNCZI.

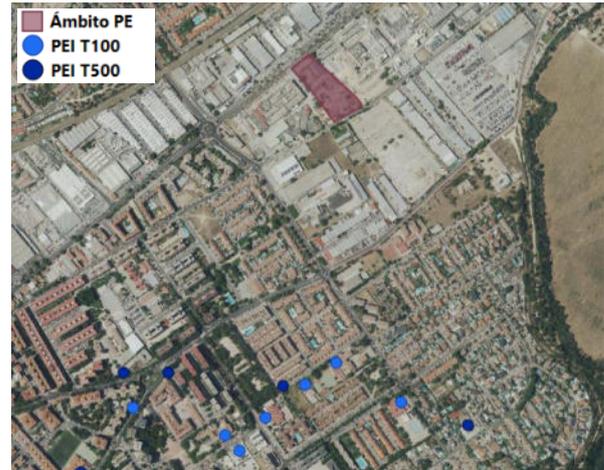
Por una parte, se ha revisado la información relativa a puntos de especial importancia, que identifica una serie de espacios de interés general (educación, servicios municipales, religiosos...) al sur del ámbito que se encuentran en zonas de ries por inundación del río Henares. Ninguno de estos puntos se encuentra cerca del ámbito de PE, siendo la más próxima a unos 650 m (IES Alkala-Nahar), siguiendo el esquema de peligrosidad de inundación. La localización de estos puntos se puede encontrar en la figura de la derecha.

Figura 11. Puntos de Especial Importancia afectados por riesgo de inundación del río Henares. Fuente: CHT. Otra información que proporciona la confederación es el calado obtenido en cada uno de los escenarios de inundación. Esta información es la que se emplea para la realización de los mapas de peligrosidad, por lo que se puede ver una relación entre los siguientes calados y la peligrosidad de inundación representada para cada periodo de retorno.

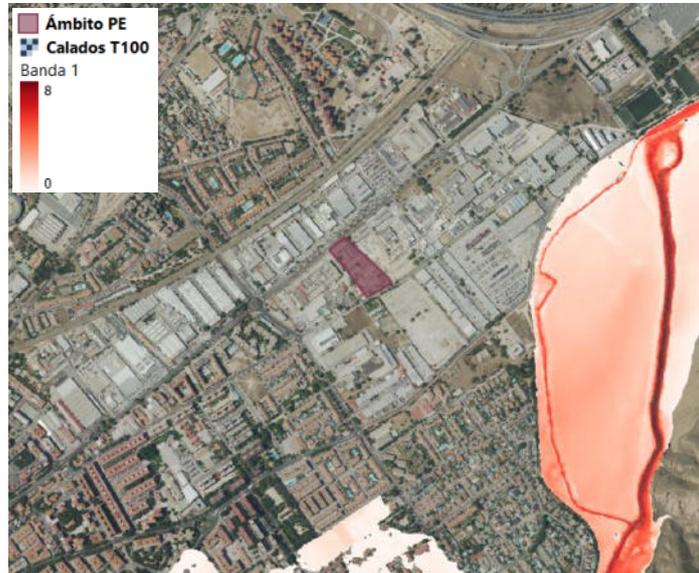
En línea recta al sur de puede ver que empizan a distinguirse áreas potencialmente afectadas por más de un metro de calado de inundación. Aunque se trata de una zona muy pequeña dentro del municipio, las redes de saneamiento (y otros servicios) podrían verse comprometidos, teniendo en cuenta que estos barrios posiblemente vayan a parar a la EDAR Alcalá Este.

Figura 13. Calados simulados para inundación por el río Henares en un periodo de retorno de 100 años. Fuente: CHT.

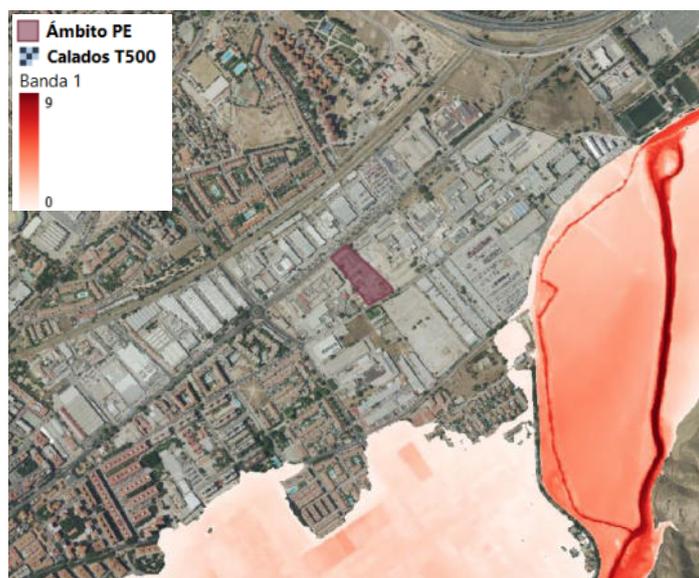
- Por último, para un periodo de retorno de 500 años los barrios del sur del ámbito llegan a superar los dos metros, por lo que el sistema de saneamiento colapsará por completo en estas zonas, pudiendo comprometer no solo la red de abastecimiento aguas abajo, sino la seguridad de las áreas urbanizadas conectadas a esa misma red. Asumiendo la cercanía al ámbito y su muy posible conexión de la red de saneamiento, es realista asumir en todas las áreas del sur de la vía Complutense hacia la EDAR ubicada al este podrán tener inundaciones puntuales por rebosamientos de la red e incluso la destrucción de algunos elementos de la red (recordar que la red es unitaria por el paso en el polígono 13A, a la altura del ámbito).

Figura 14. Calados simulados para inundación por el río Henares en un periodo de retorno de 500 años. Fuente: CHT.

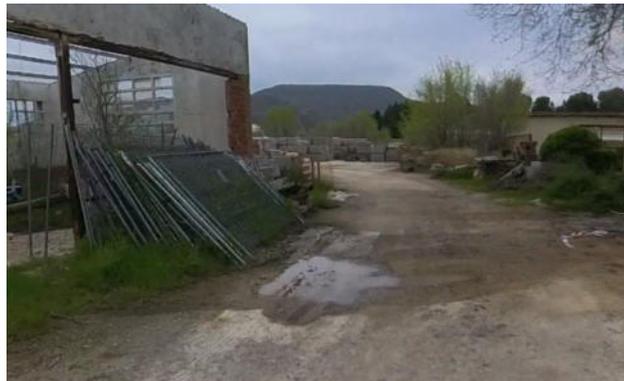
Con esto, se puede determinar que el agua tiende a acumularse dentro de la parcela, hecho que se ha podido comprobar en una de las visitas al ámbito:

Figura 16. Fotografía de de uno de los charcos dentro de la parcela durante una de las visitas.

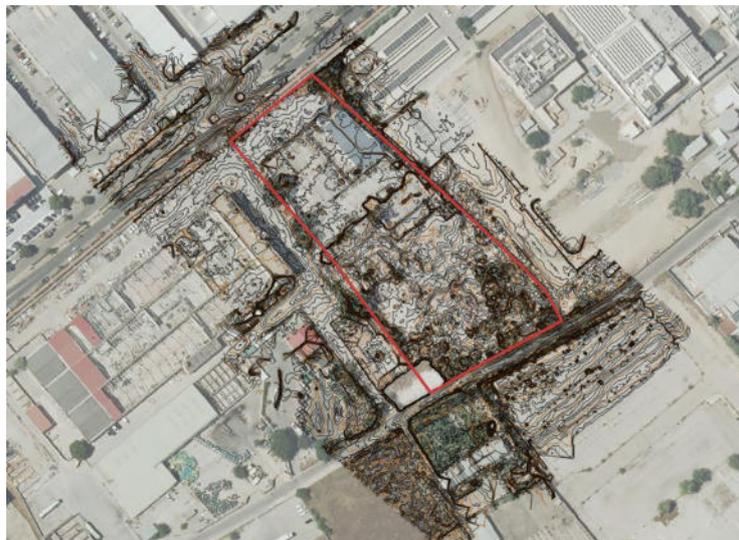
Se han empleado los datos de la cartografía facilitada por el ayuntamiento de Alcalá de Henares para realizar un análisis concreto de la escorrentía. El paso que se muestra a continuación es muy bajo, de

0,025 m, por lo que los resultados muestran un alto grado de detalle. A continuación, se muestran las curvas de nivel que se han proporcionado:

Figura 17. Curvas de nivel. Fuente: datos proporcionado por el Ayto. de Alcalá de Henares.

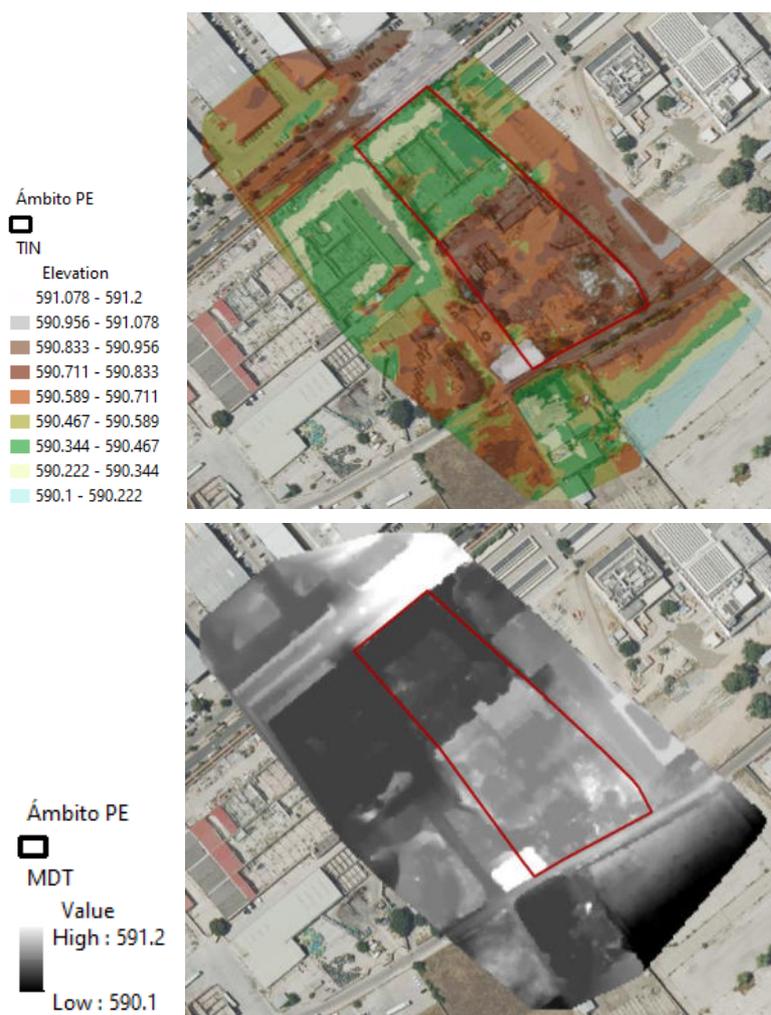
Mediante estas curvas de nivel se puede crear un modelo de elevación del terreno, tal como se muestra en las figuras siguientes:

Figura 18. Izquierda: representación TIN. Derecha: modelo digital del terreno. Fuente: elaboración propia.

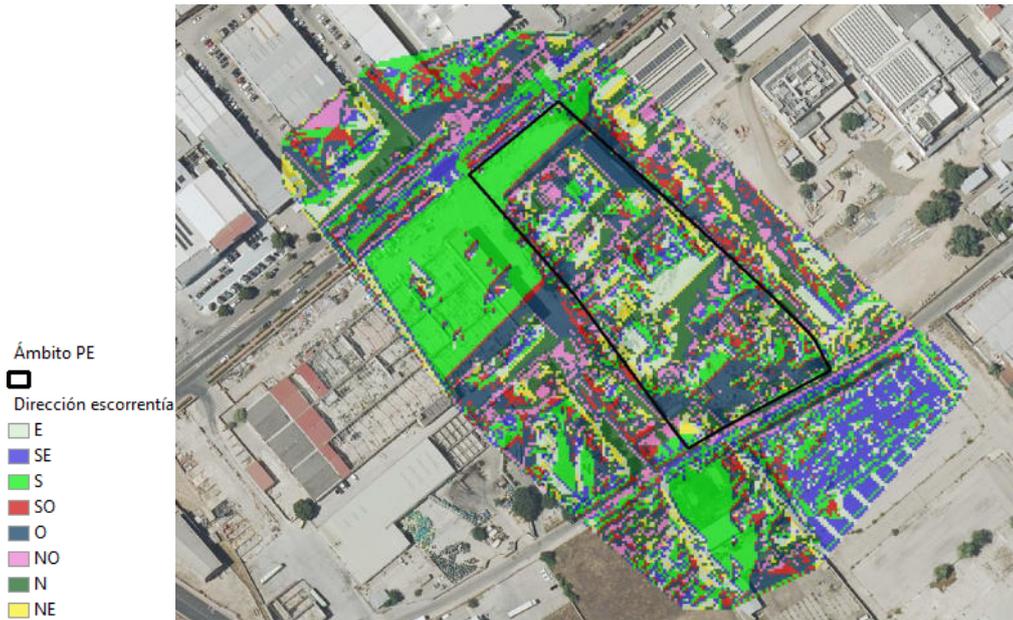
Con estos datos se puede elaborar un mapa de direcciones que se representa de la siguiente forma:

Figura 19. Dirección escorrentías detalladas.

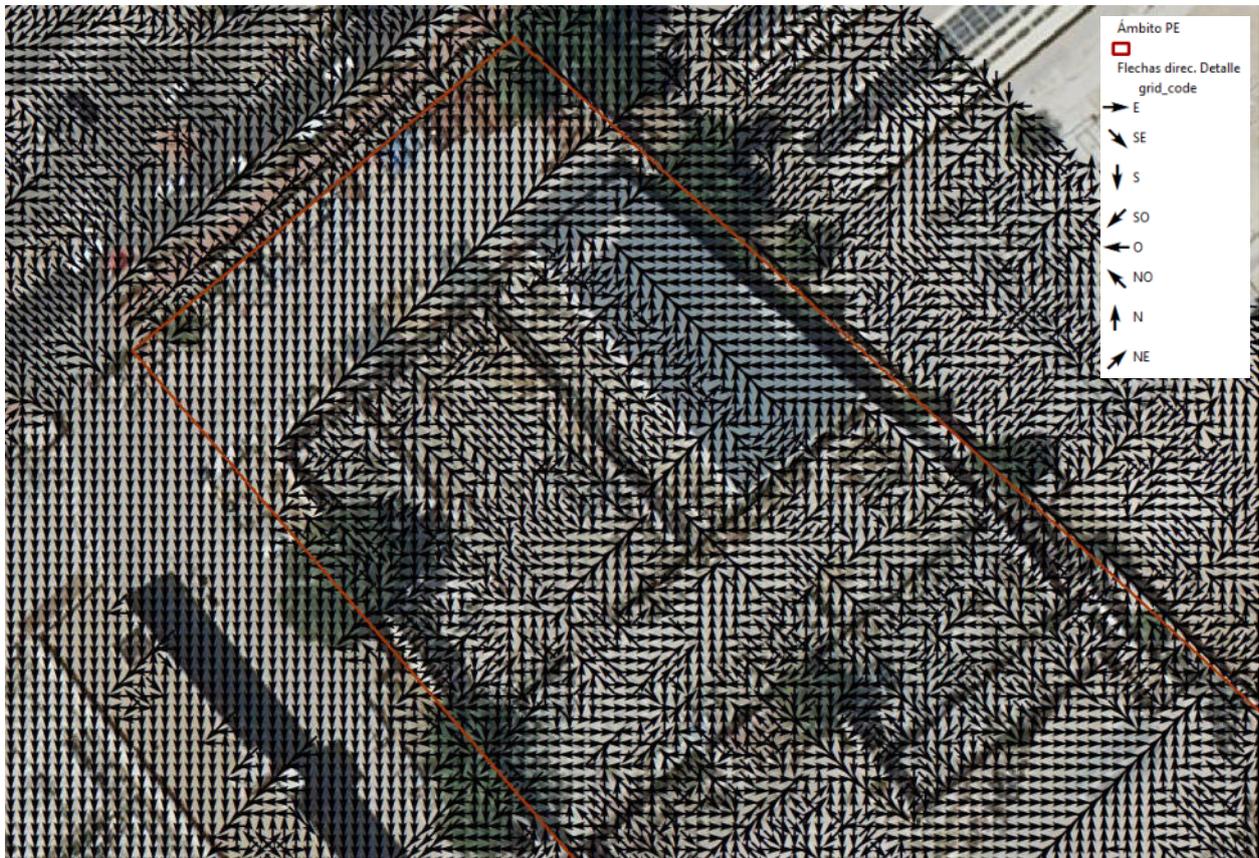
Se ha transformado la capa ráster anterior en puntos para poder asignarle a los puntos representación de flechas y mostrar de esta forma una representación más sencilla y clara de las direcciones de escorrentías. Así pues, el resultado es el que se muestra a continuación:

Figura 20. Direcciones detalladas mitad norte. Fuente: elaboración propia.

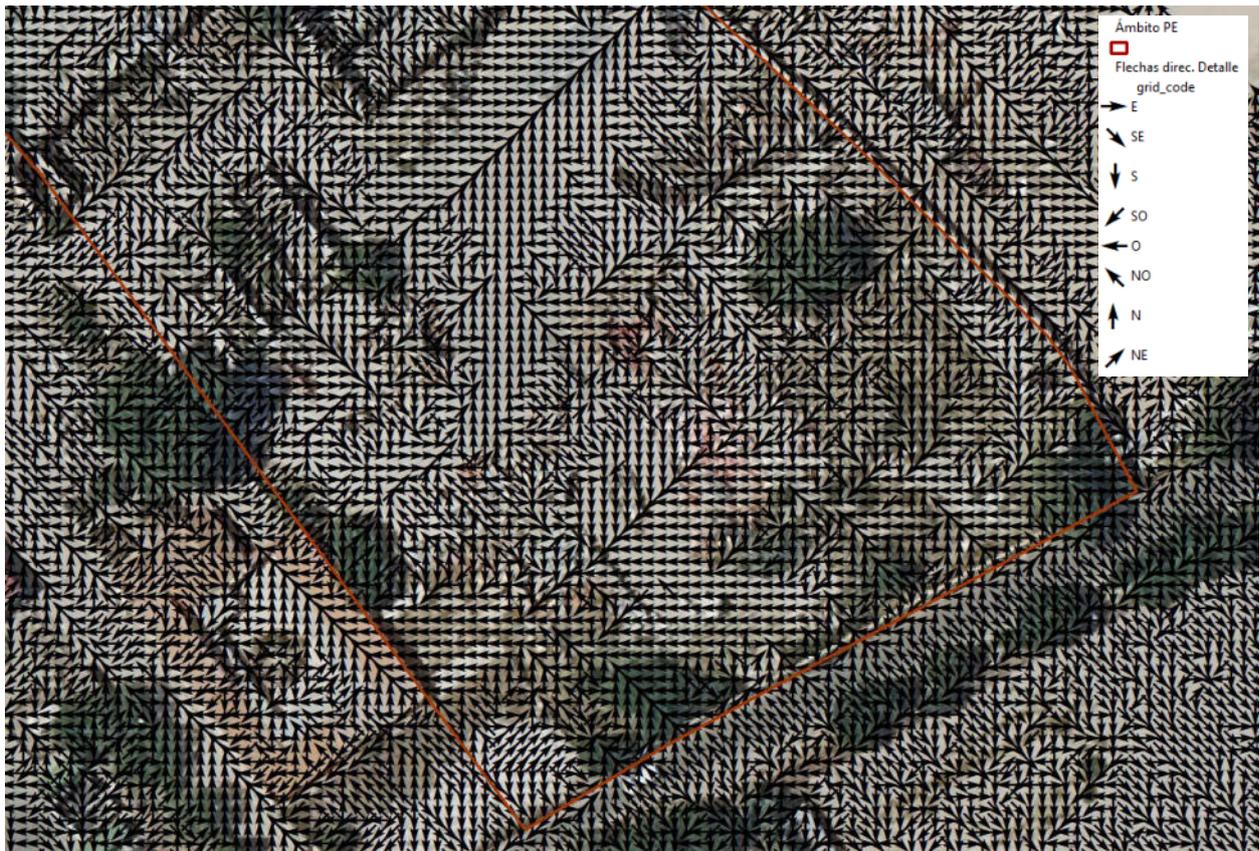
Figura 21. Direcciones detalladas mitad sud. Fuente: elaboració propia.

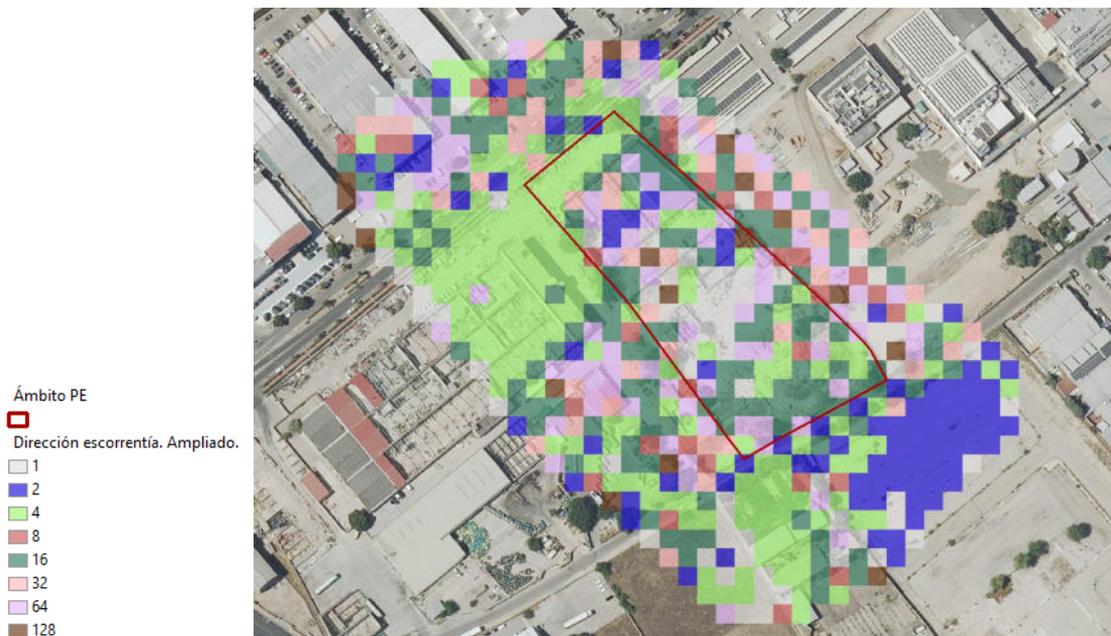
Debido a la complejidad visual que supone analizar las figuras anteriores de direcciones, se ha recalculado el ráster de direcciones de forma que se ha escogido un tamaño de 10 m entre cada uno de los puntos. El resultado que se obtiene es el que se representa a continuación:

Figura 22. Dirección escorrentías ampliadas.

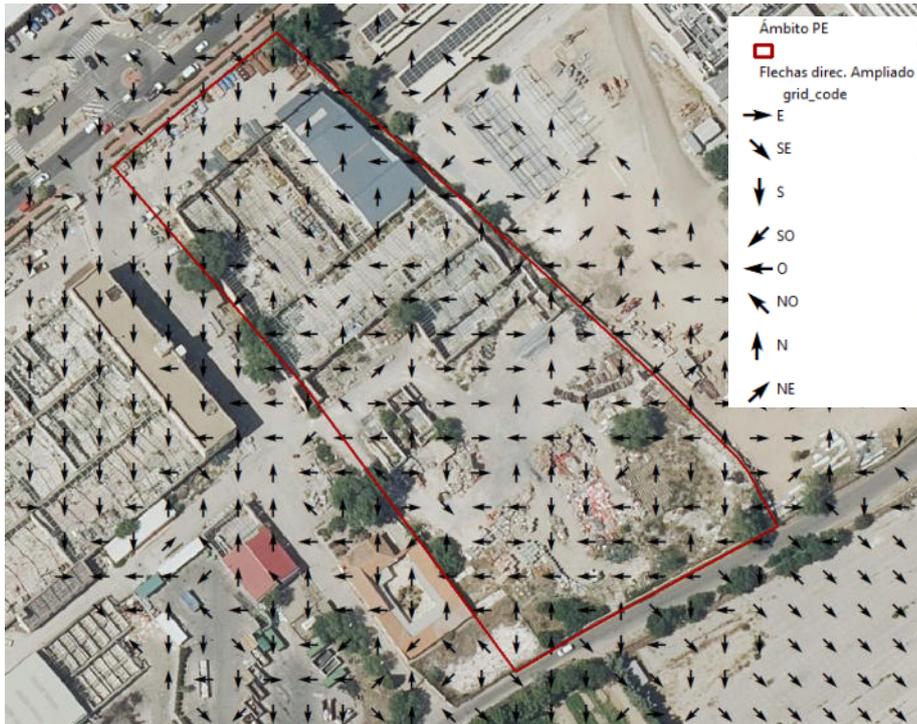
Figura 23. Direcciones ampliadas. Fuente: elaboración propia.

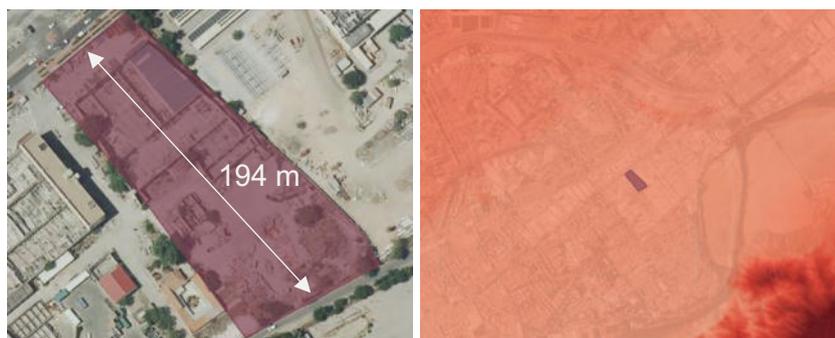
- El MDT del terreno muestra que existe pendiente desde los laterales que conectan con las calles Vía Complutense y hacia el centro de la parcela.
- Asumiendo que la red de pluviales será única y se conectará en un único punto a la red (facilitando la implantación de una posible depuradora) y presentará una nueva pendiente tras la urbanización (usualmente entre 1-2%).

Figura 25. Izquierda: longitud de parcela considerada. Derecha: MDT de la zona.

Así pues se toma como base lo segundo, una longitud de 194 m y una pendiente de 1,5%. Con estos valores, el tiempo de concentración es de 0,2968 horas.

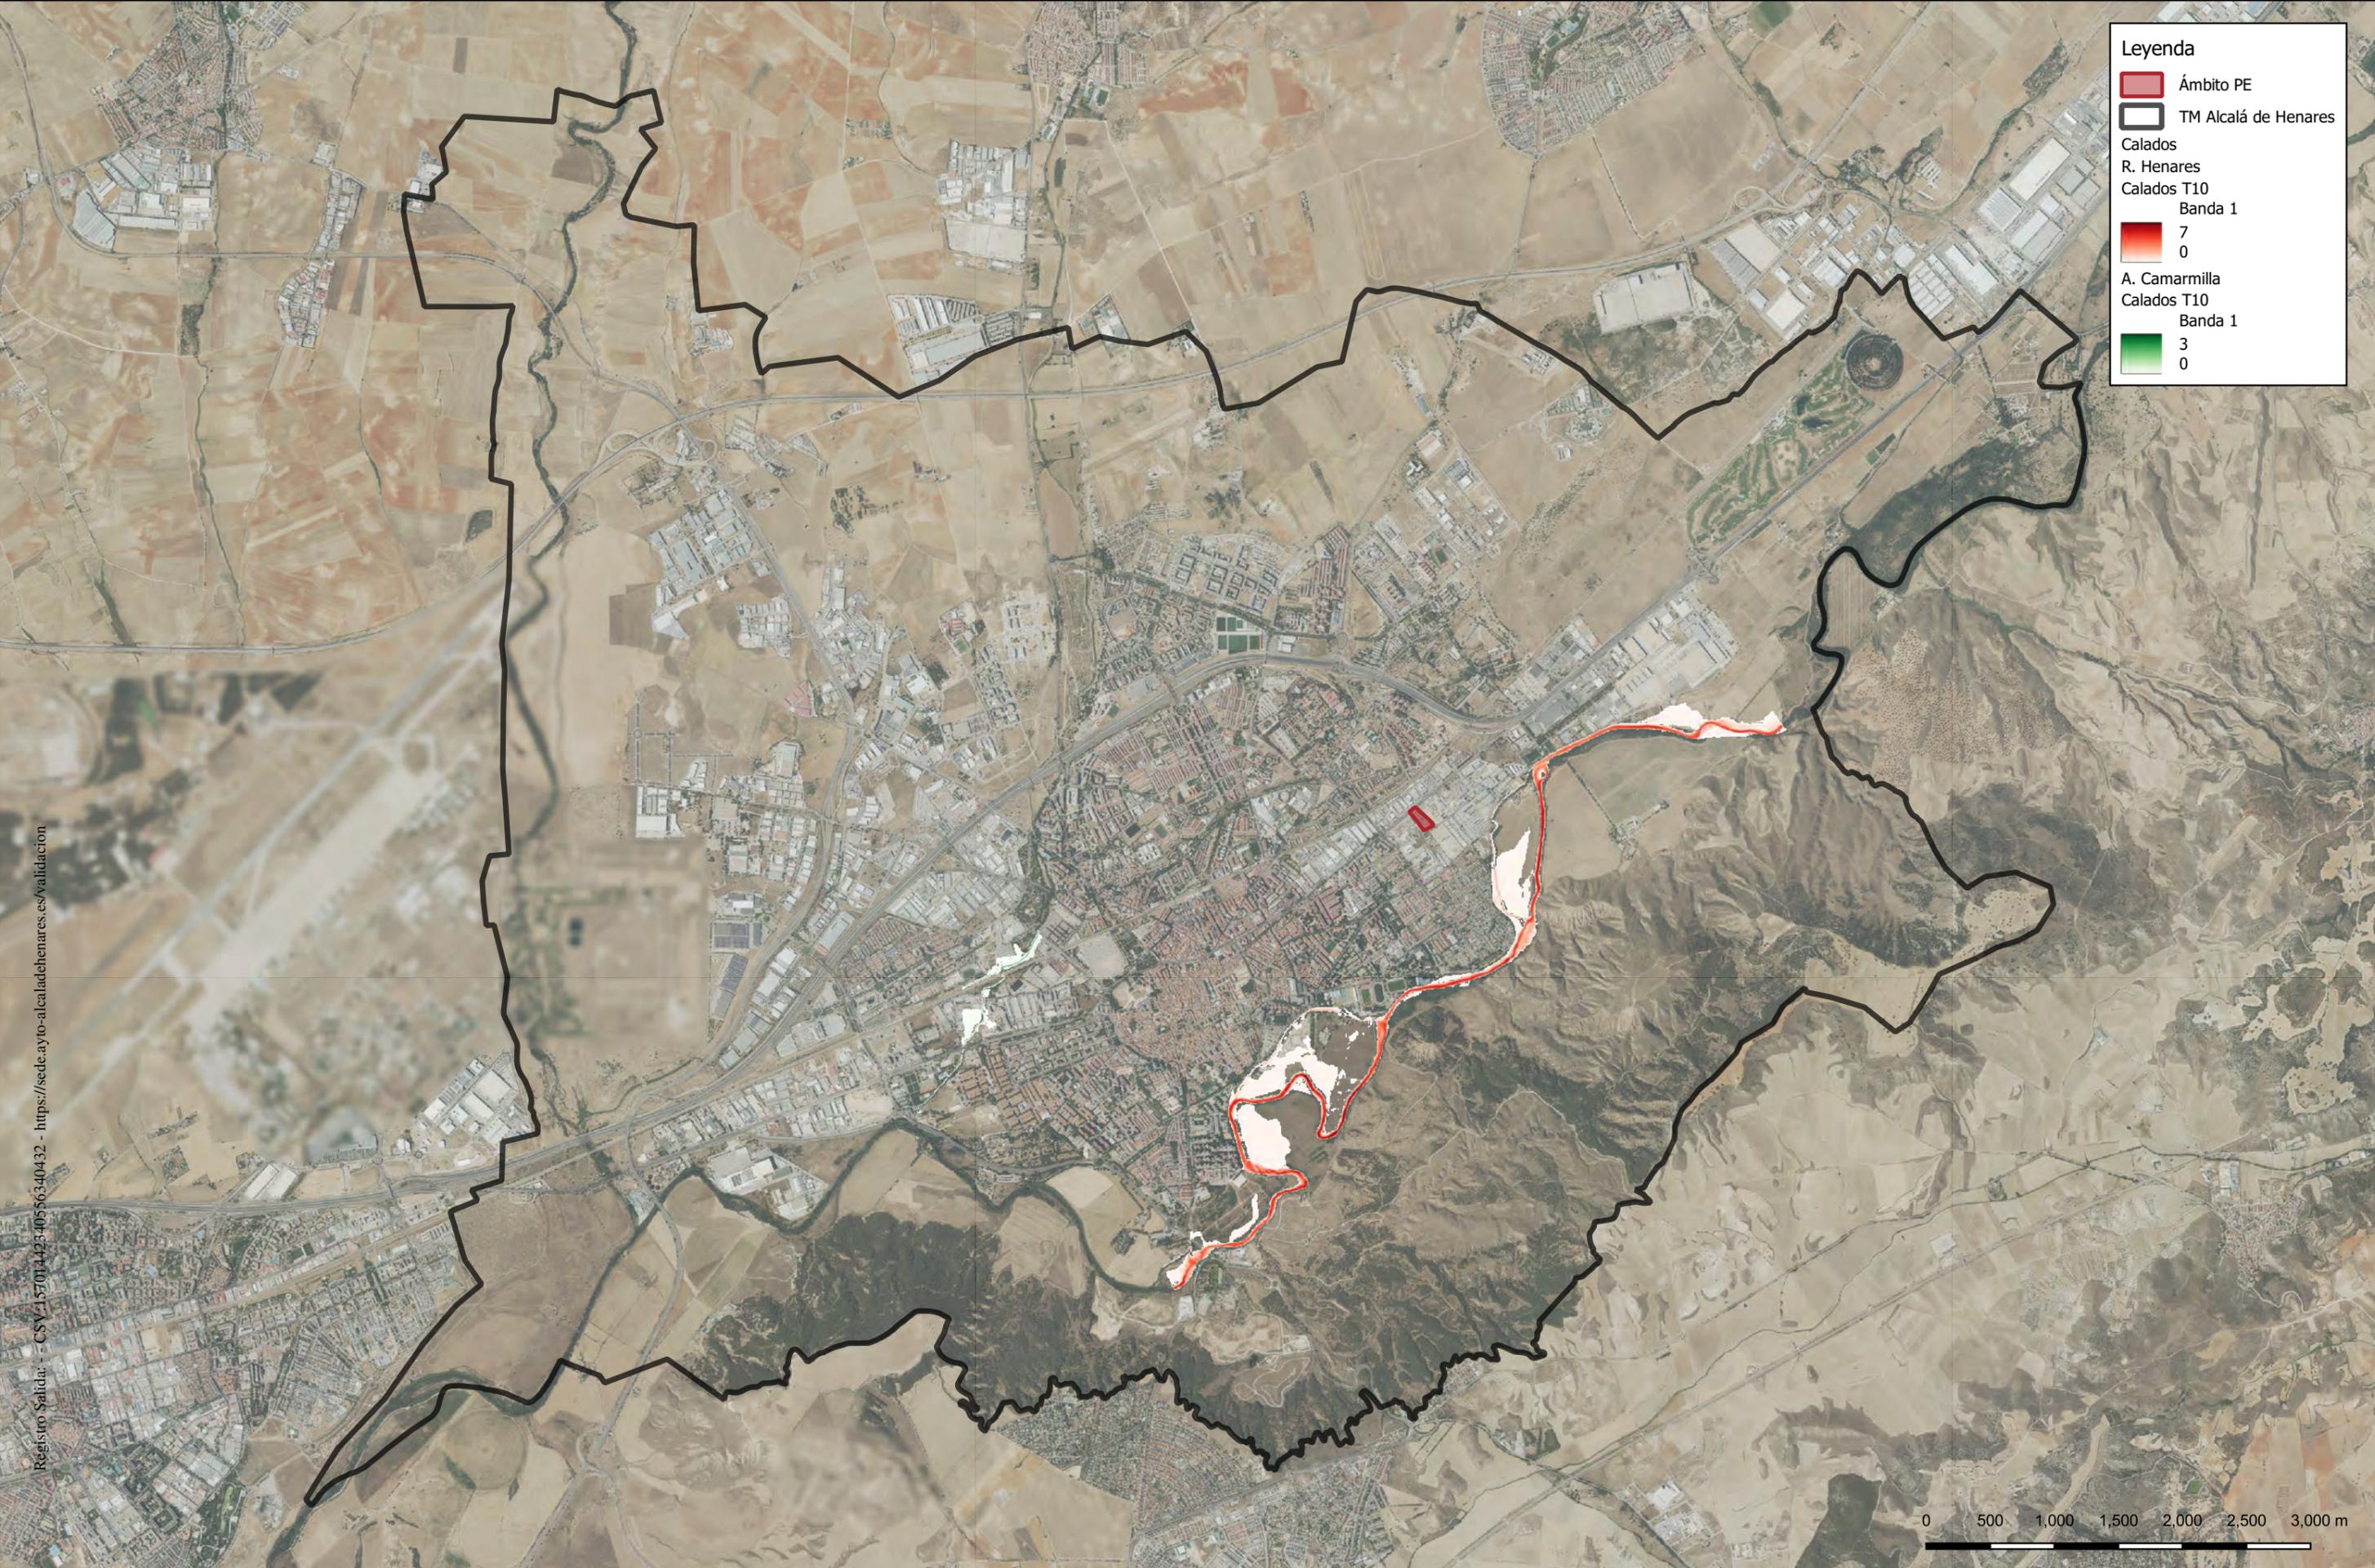
- Ámbito PE**
- TM Alcalá de Henares**
- Calados
- R. Henares
- Calados T10
- Banda 1
- 7
- 0
- A. Camarmilla
- Calados T10
- Banda 1
- 3
- 0

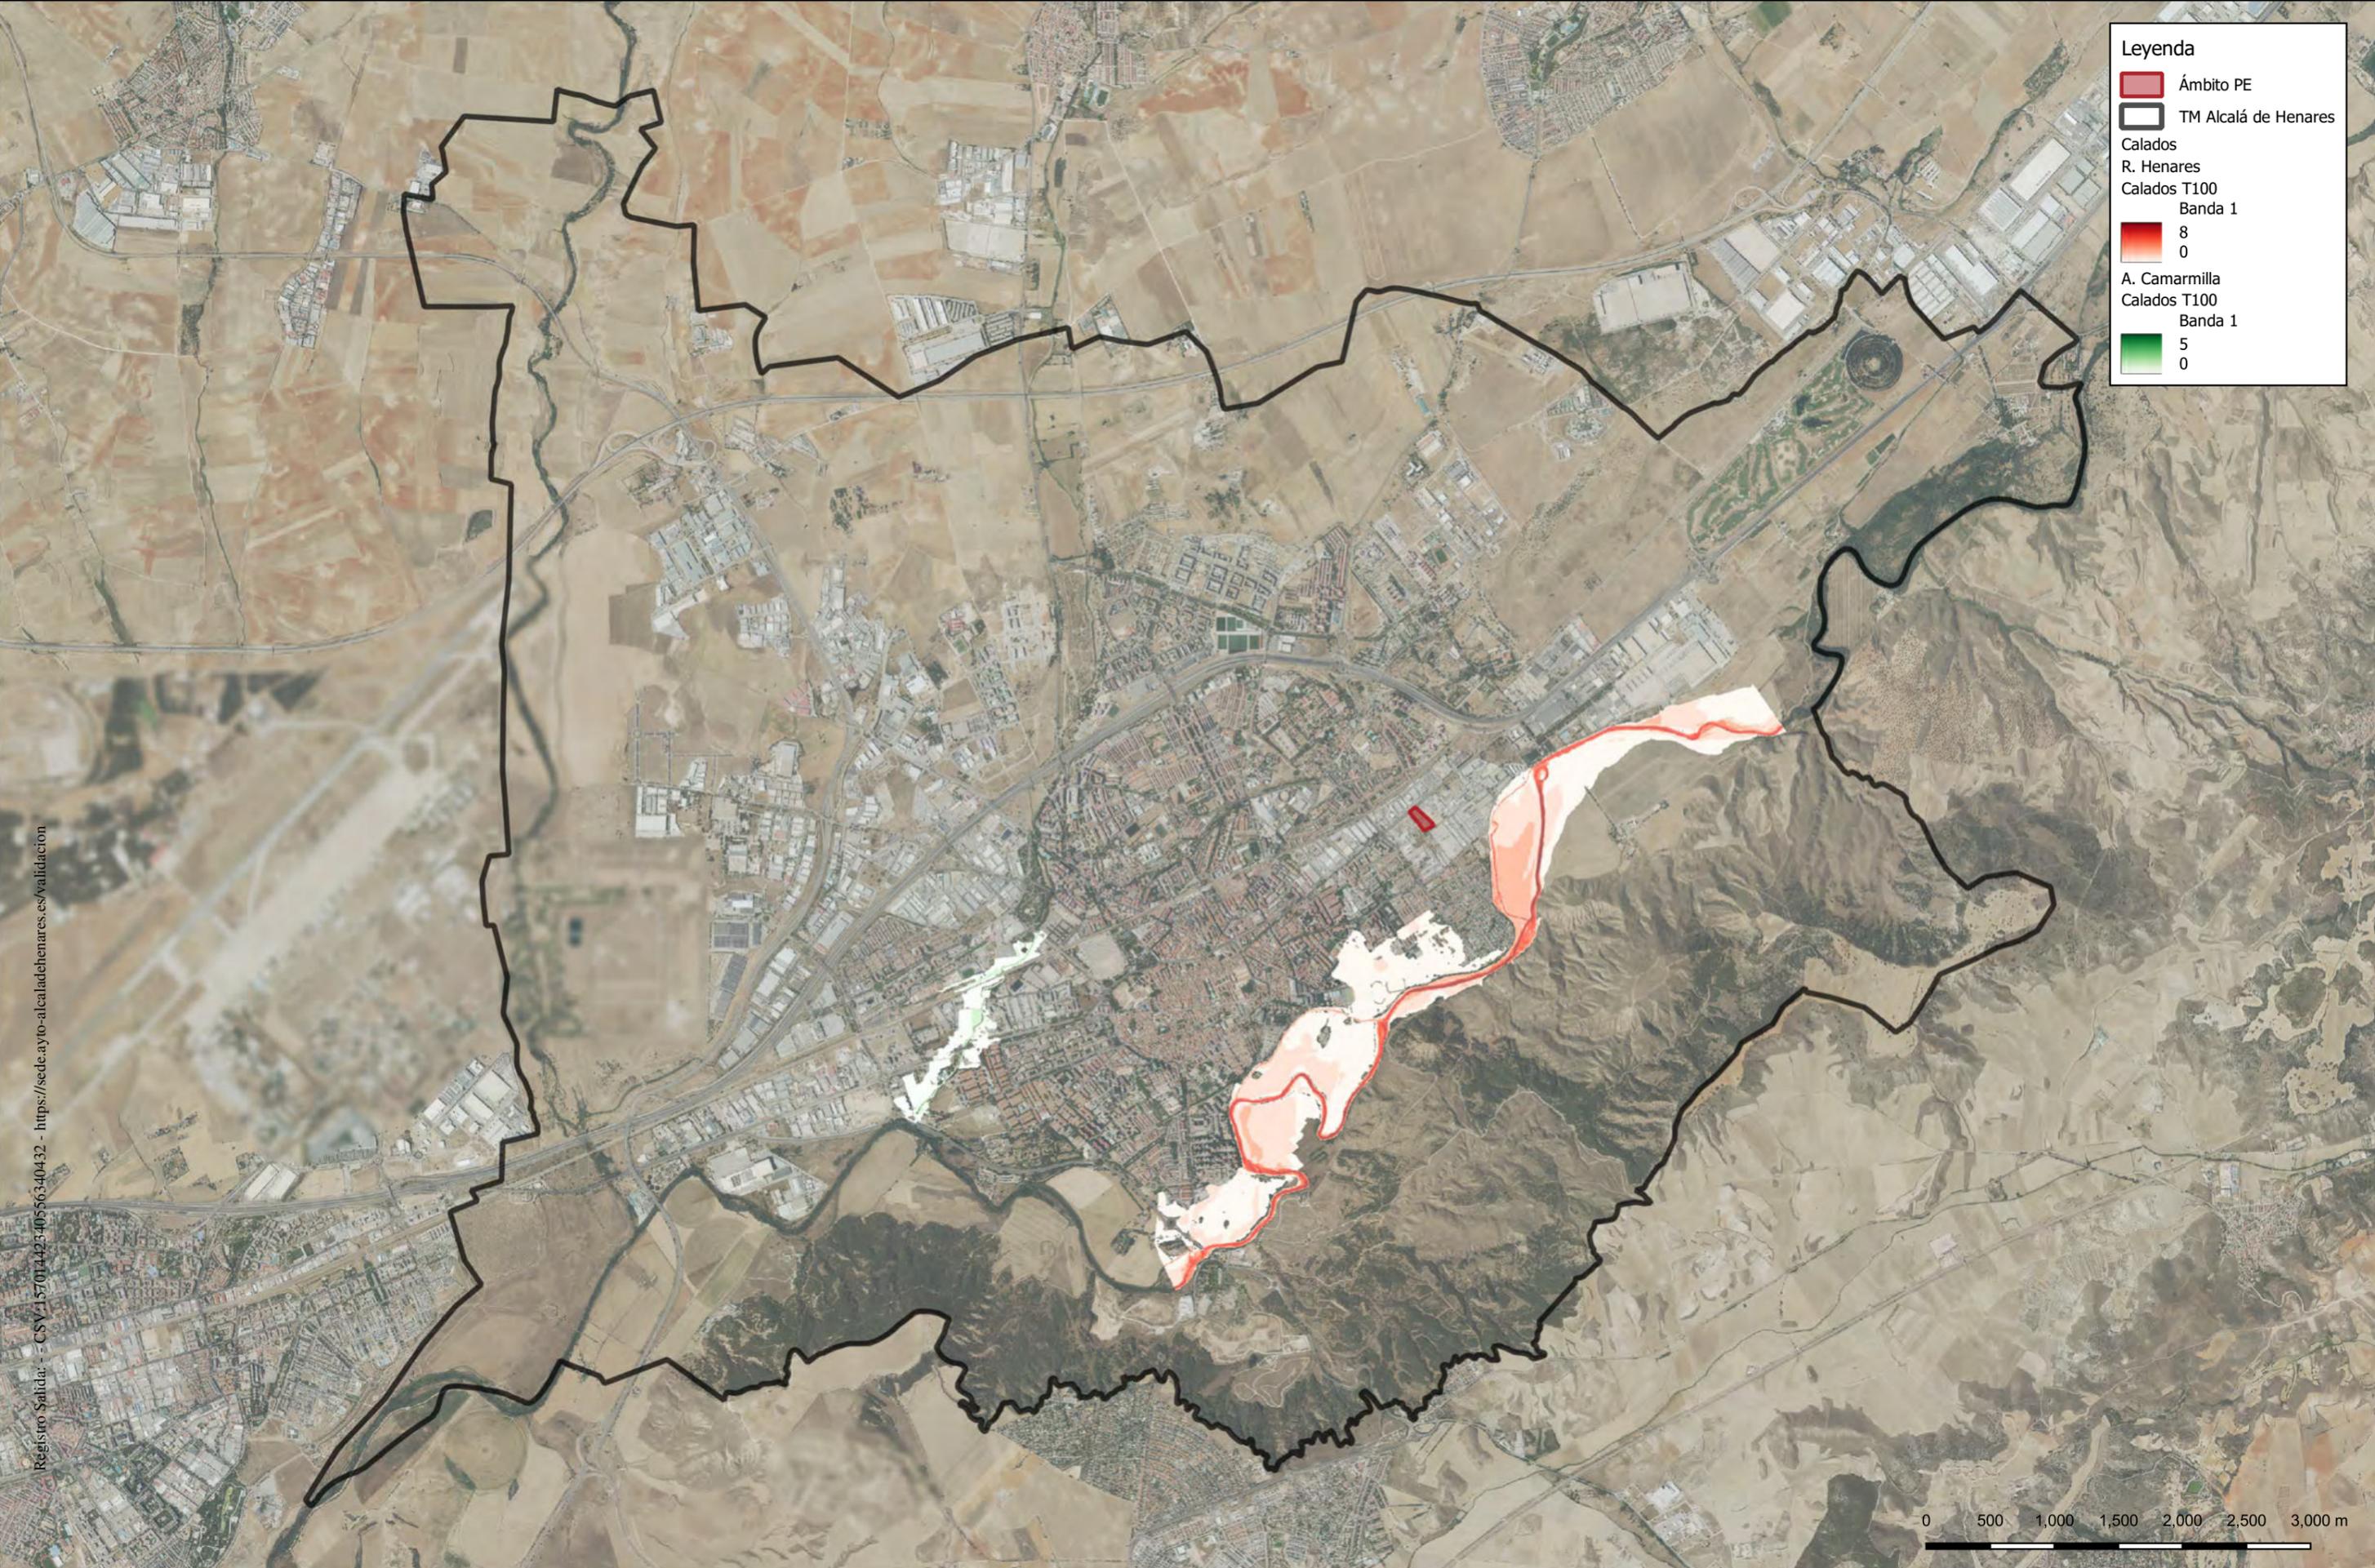
- Ámbito PE
- TM Alcalá de Henares
- Calados
- R. Henares
- Calados T100
- Banda 1
- 8
- 0
- A. Camarmilla
- Calados T100
- Banda 1
- 5
- 0

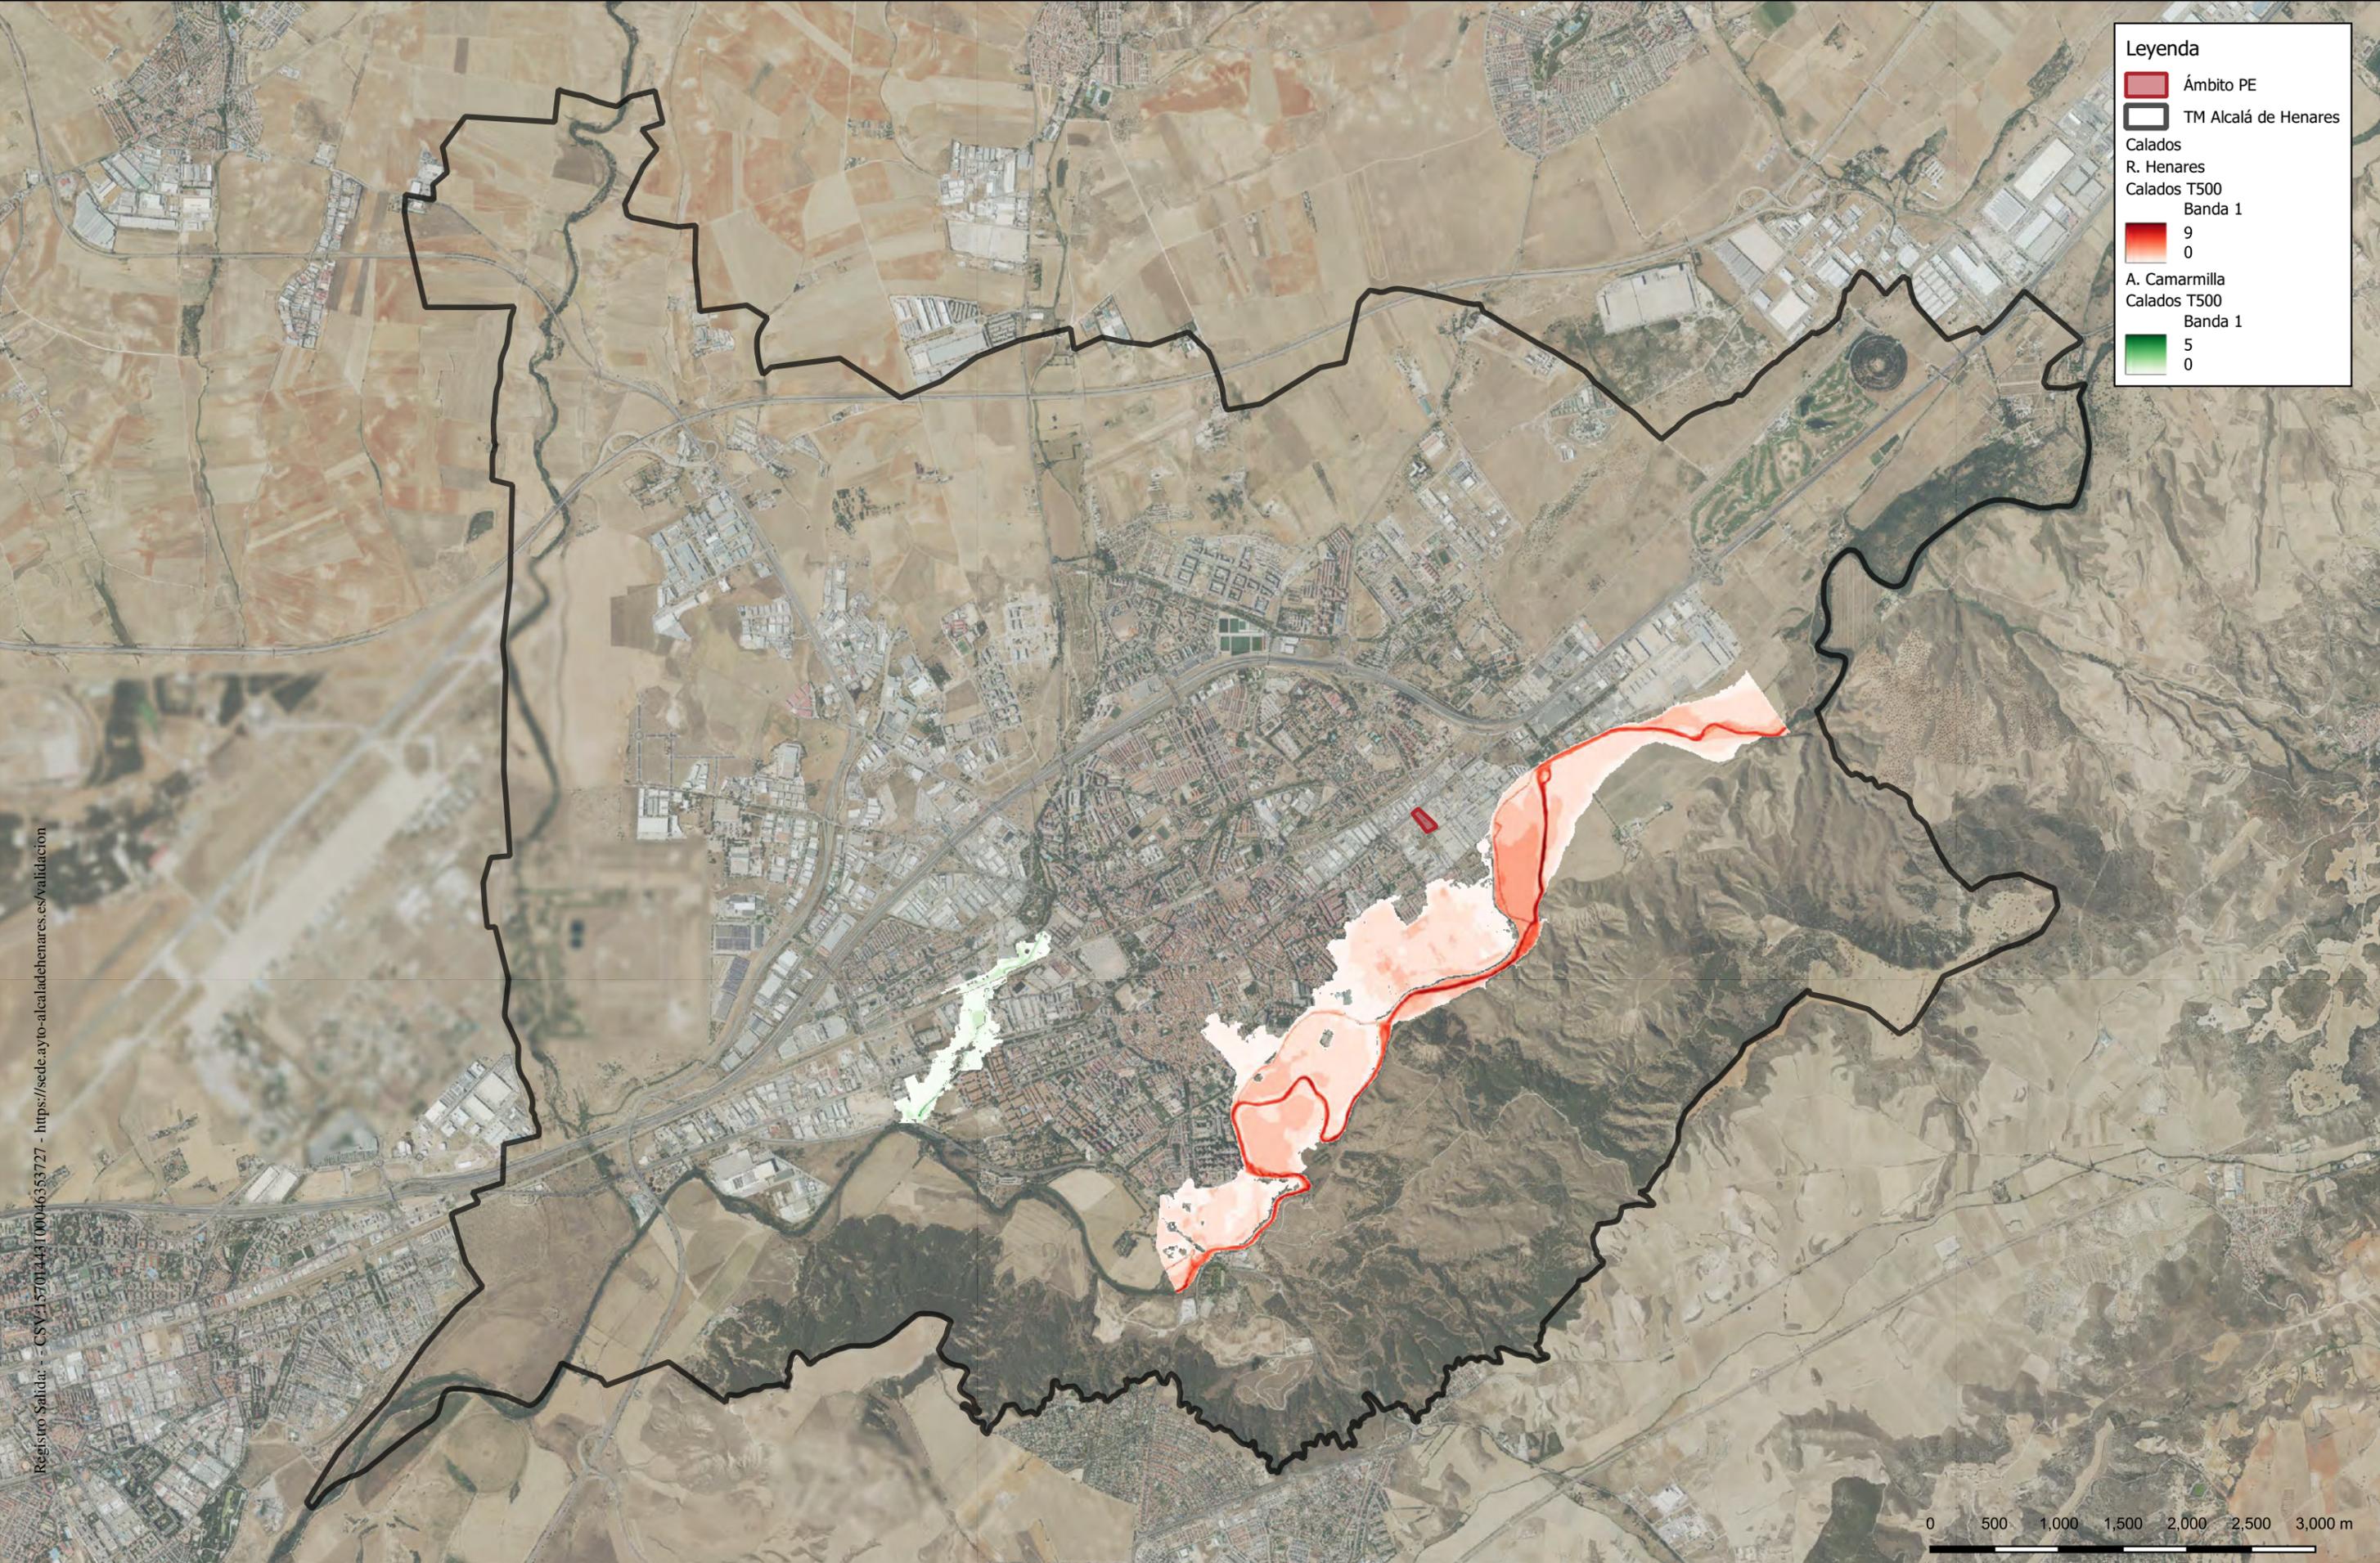
- Ámbito PE
- TM Alcalá de Henares
- Calados
- R. Henares
- Calados T500
- Banda 1
- 9
- 0
- A. Camarmilla
- Calados T500
- Banda 1
- 5
- 0
