ESTUDIOS COMPLEMENTARIOS AL PLAN ESPECIAL DE LA ESTACIÓN DE AUTOBUSES EN EL POLÍGONO 13A DEL PGOU DE ALCALÁ DE HENARES

ESTUDIO HIDROLÓGICO Y DE INFRAESTRUCTURAS DE SANEAMIENTO

MAYO 2025

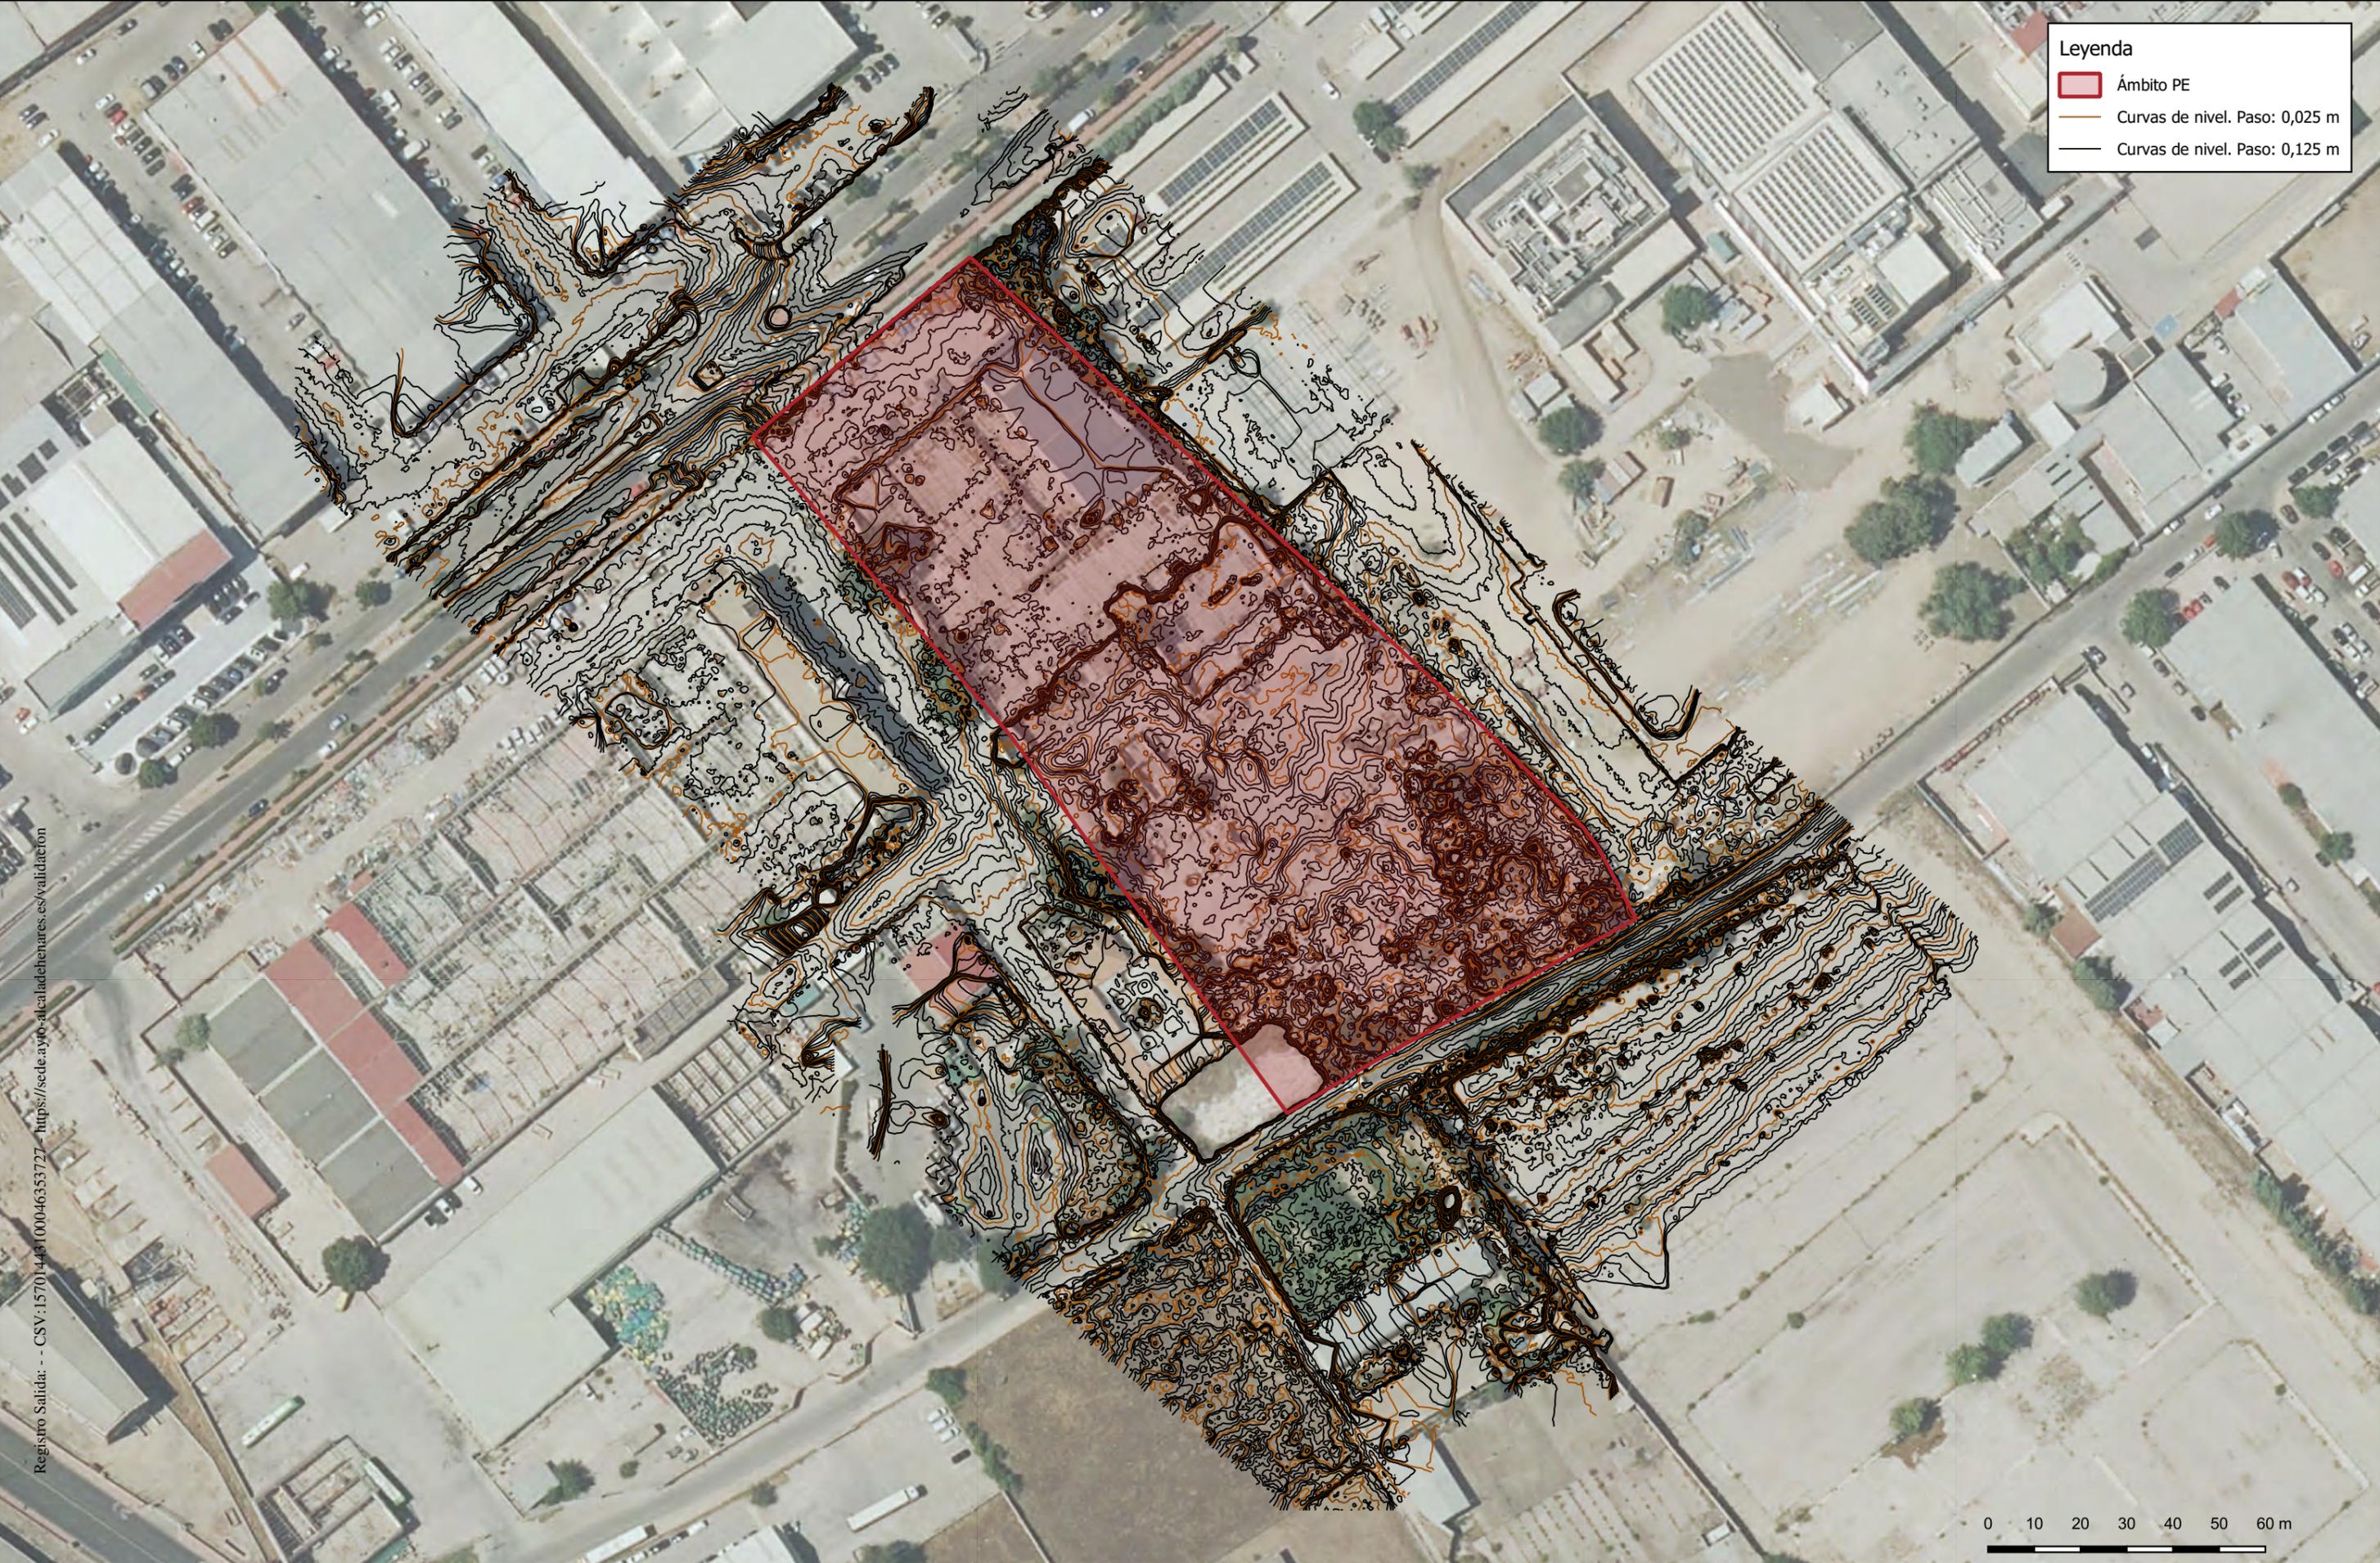
- Ámbito PE
- Curvas de nivel. Paso: 0,025 m
- Curvas de nivel. Paso: 0,125 m

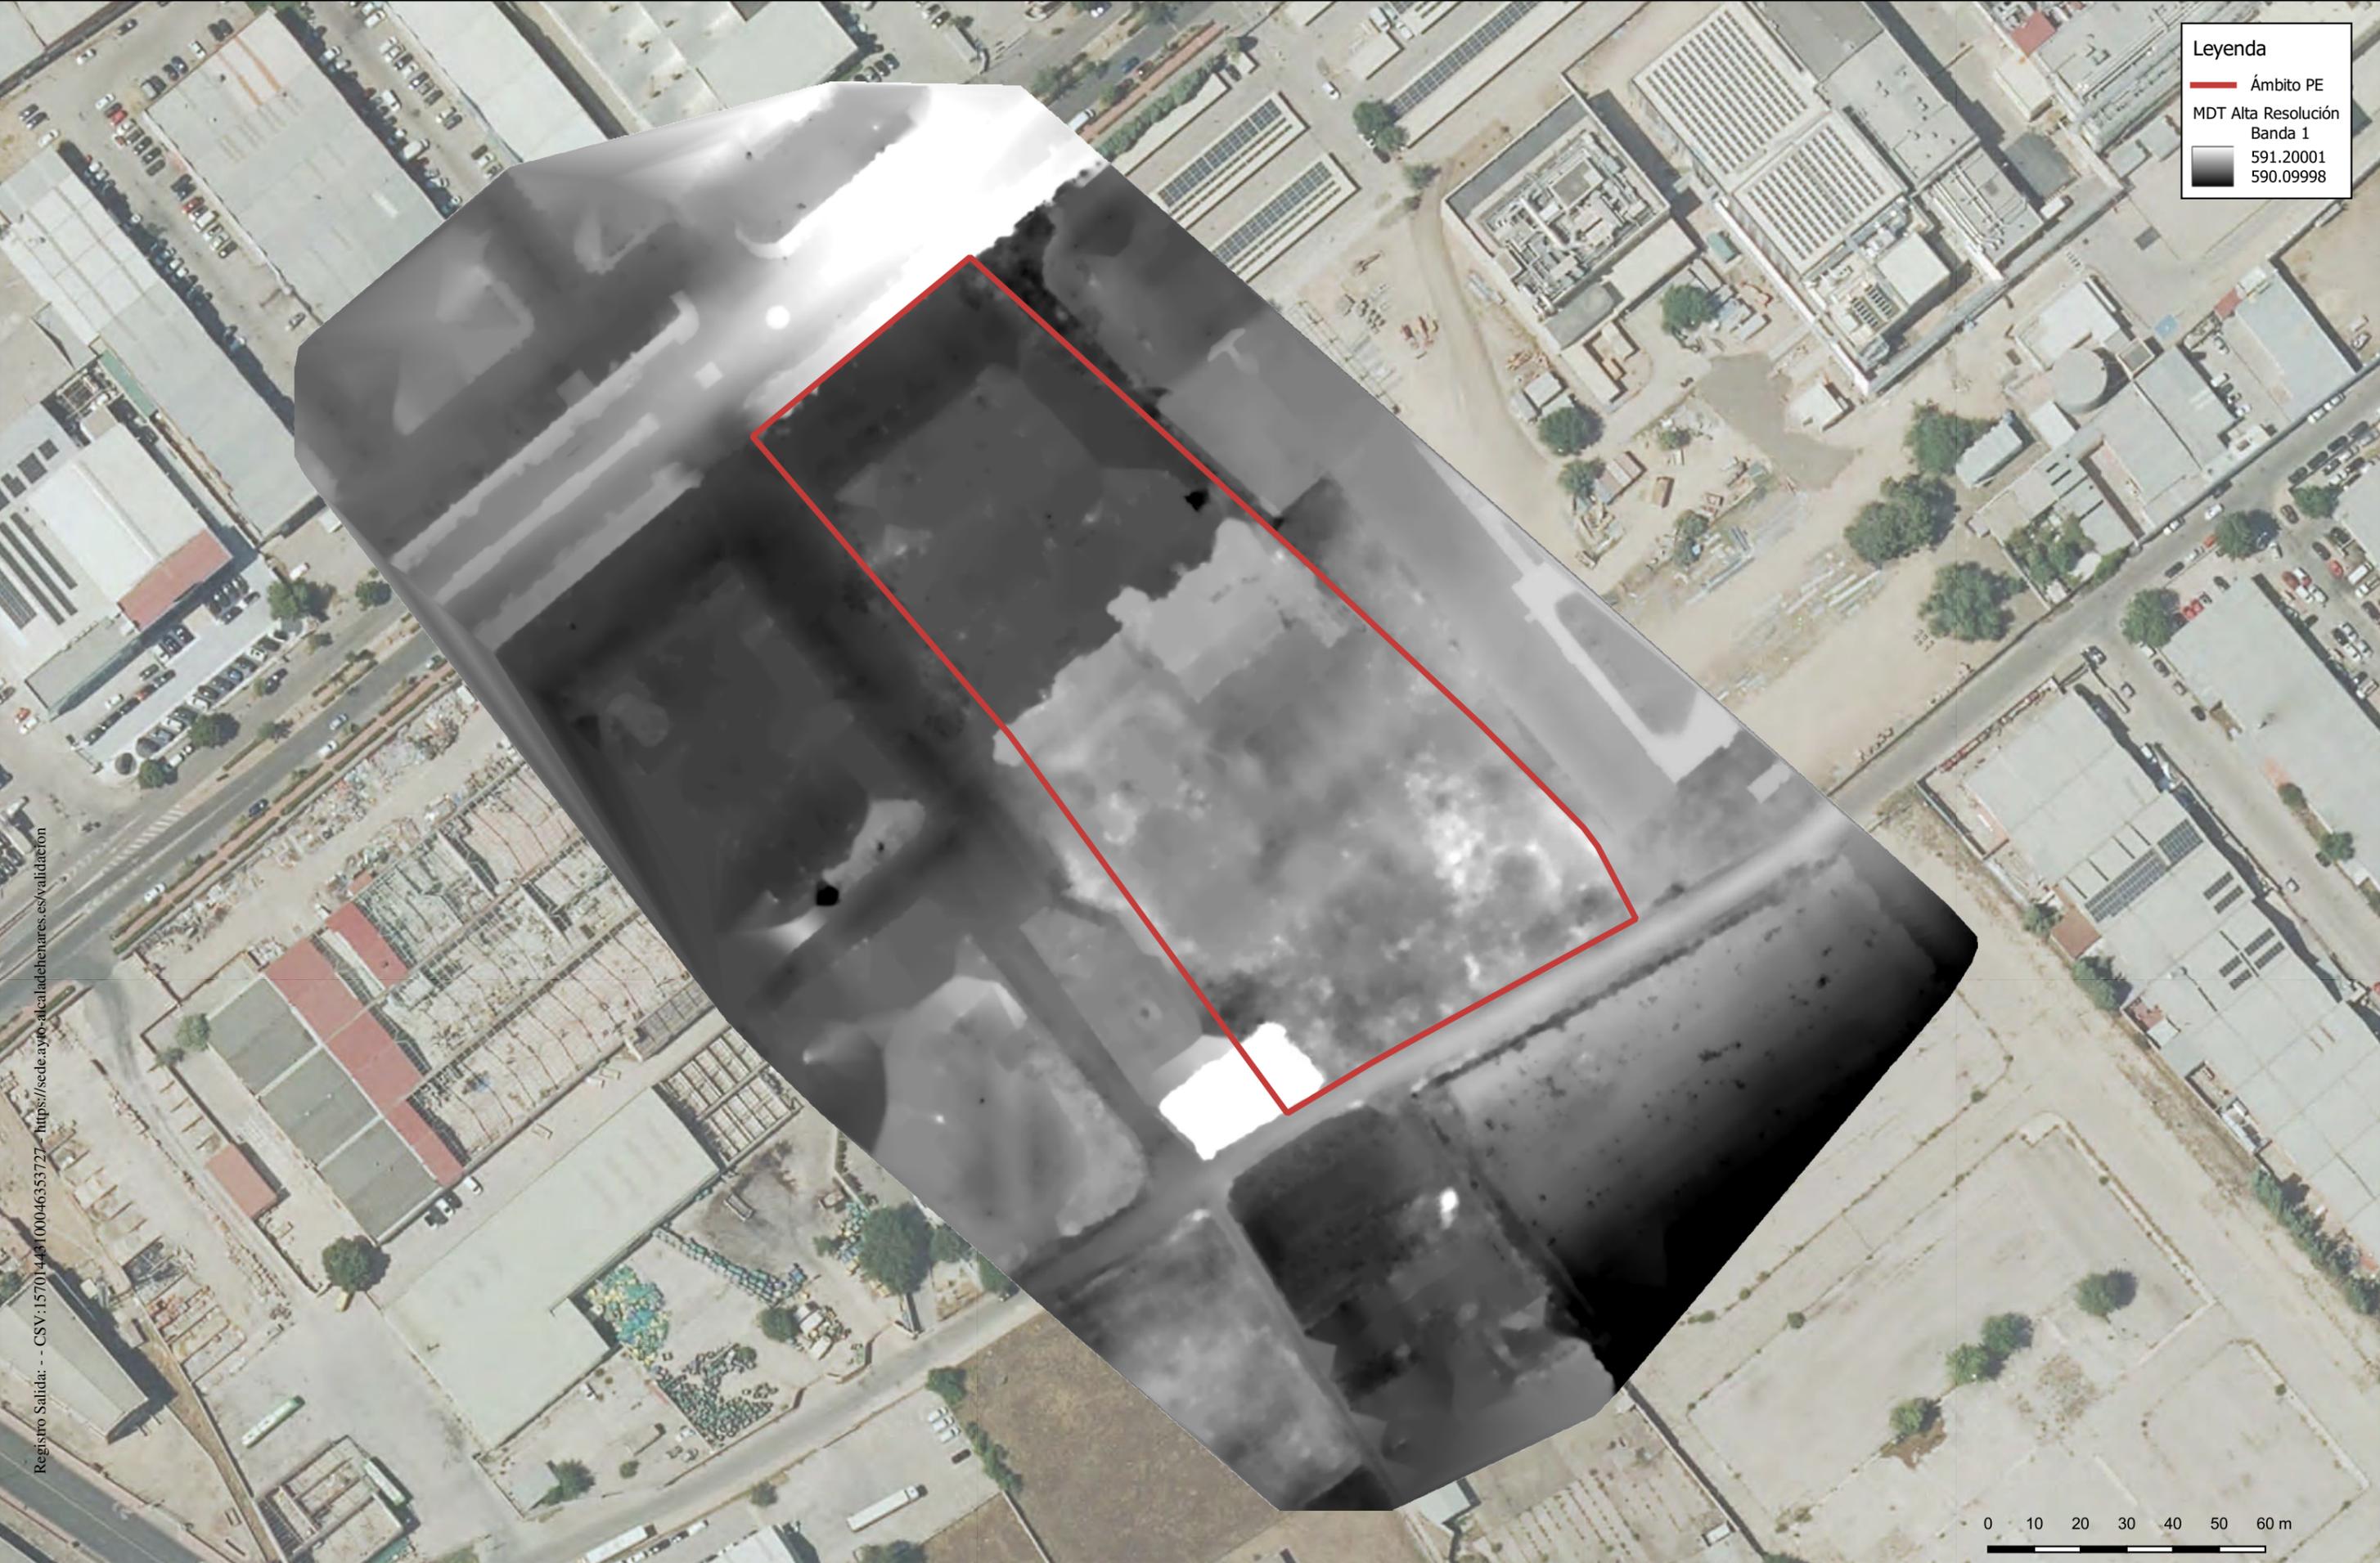
- Ámbito PE
- MDT Alta Resolución
Banda 1
- 591.20001
- 590.09998

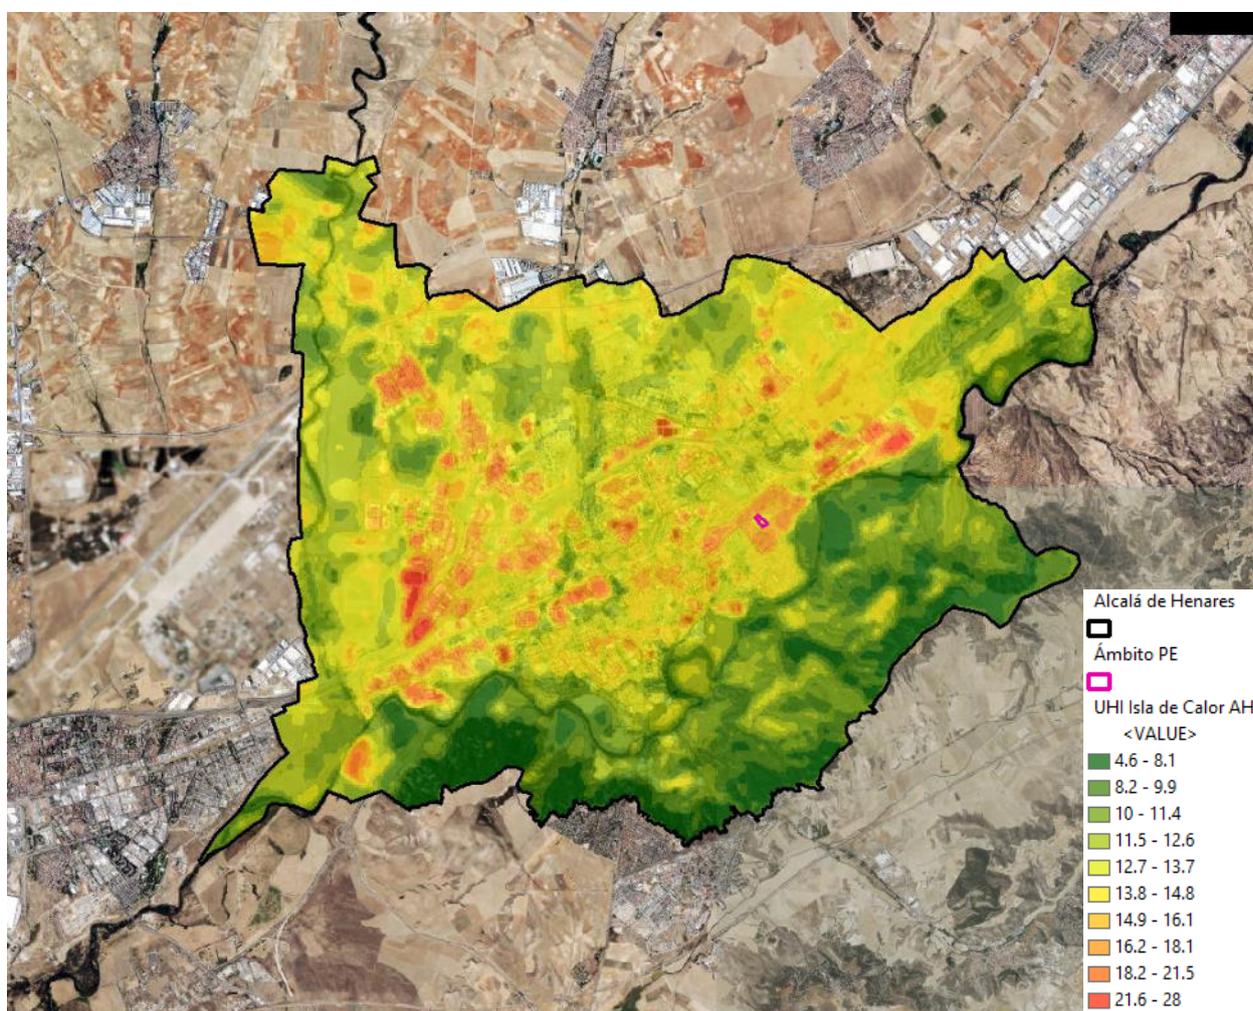
Figura 38. UHI, isla de Calor. (Fuente: elaboración propia).

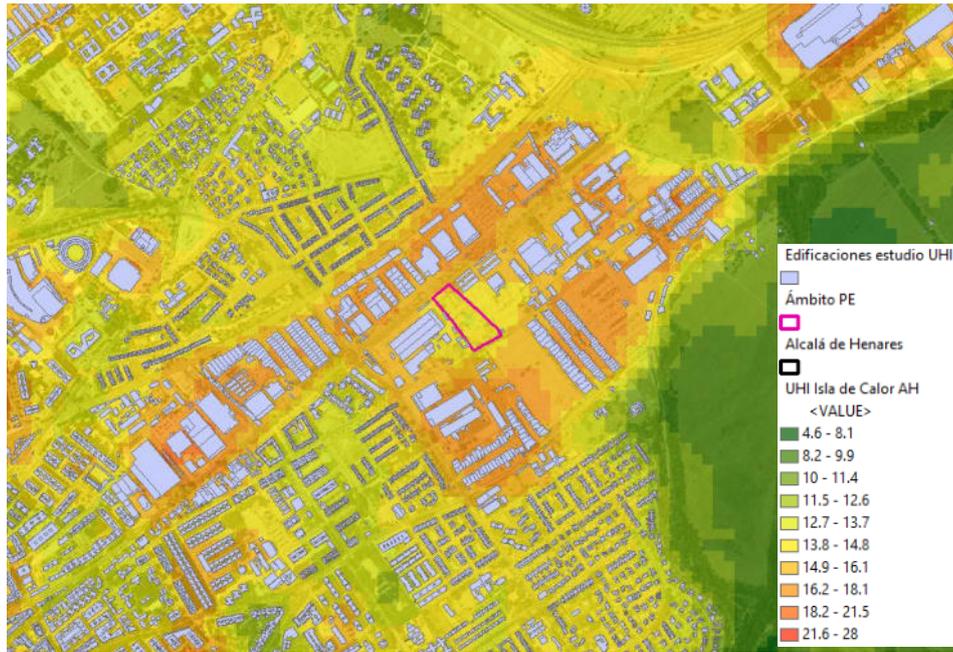
Con la información obtenida de la isla de calor del municipio, se propone una ampliación sobre la zona del ámbito que sea representativa de la situación. Para ello es necesario tener en cuenta las edificaciones del entorno. Se han eliminado las construcciones del ámbito, ya que la superficie ocupada será mínima.

Figura 39. Detalle de la UHI con las edificaciones. (Fuente: elaboración propia).

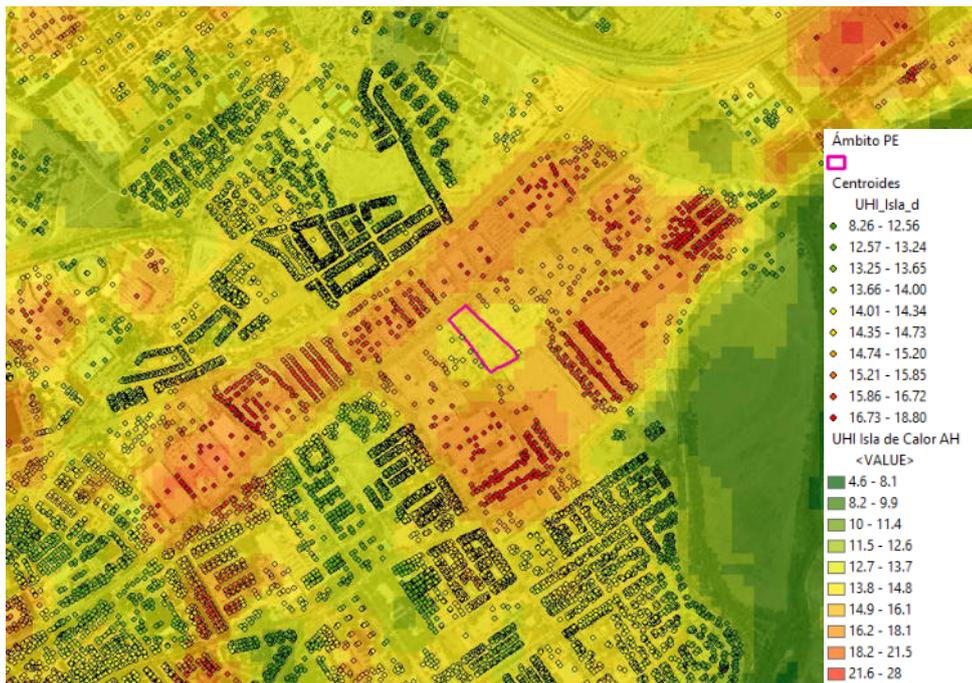
El objetivo es asignar a los polígonos de las edificaciones la temperatura del UHI. Para ello, se generan puntos centroides de cada uno y se les asigna la temperatura del UHI mediante una extracción de valores.

Figura 40. Detalle de la UHI con centroides. (Fuente: elaboración propia).

Los valores de los puntos se pasan a los polígonos copiando los valores en la tabla, para obtener así las temperaturas de los mismos.

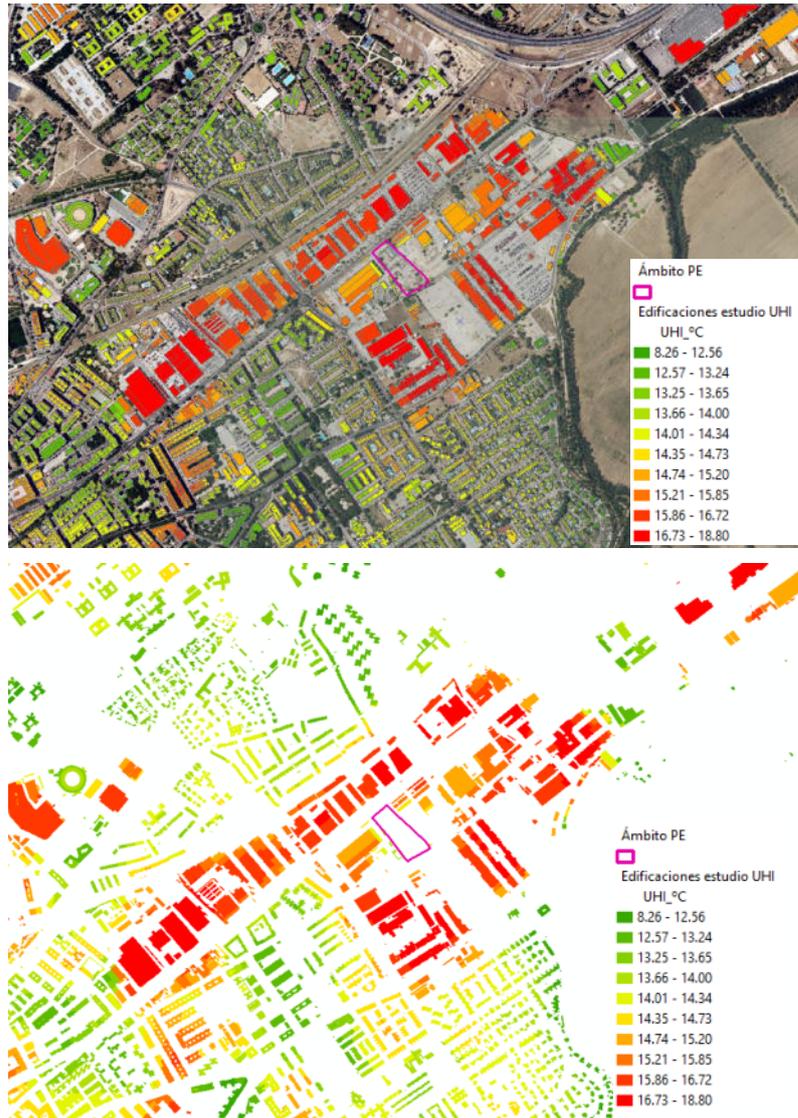
Figura 41. Temperaturas extraídas a las edificaciones. Arriba: sobre ortofoto. Abajo: sin ortofoto. (Fuente: elaboración propia).

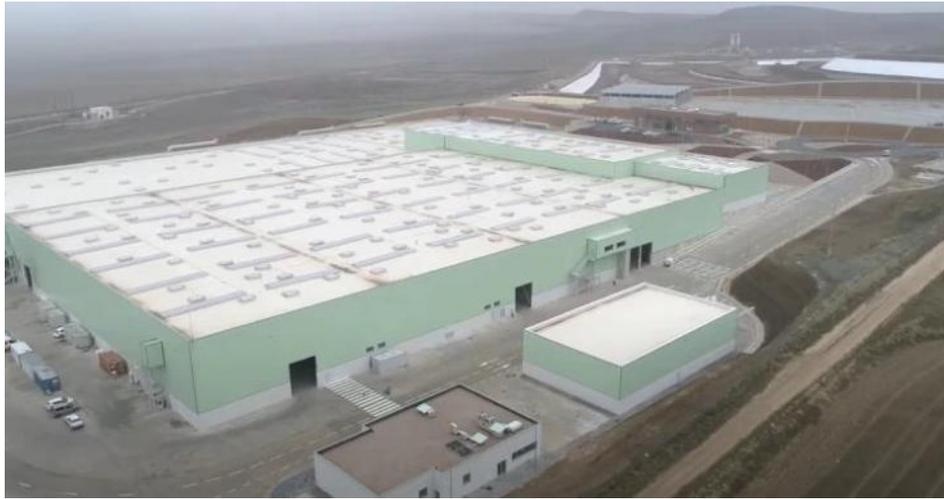
Una vez realizada la recogida, los residuos son transportados a las instalaciones de tratamiento gestionadas por la Mancomunidad del Este, de la cual Alcalá de Henares es miembro fundador. El tratamiento principal se lleva a cabo en el Complejo Medioambiental de La Campiña, ubicado en el municipio de Loeches, donde se realizan procesos de separación, clasificación y valorización de residuos, así como el depósito controlado de los rechazos no valorizables en el vertedero sellado del propio complejo.

Figura 6. Complejo medioambiental La Campiña. Fuente: Mancomunidad del Este.

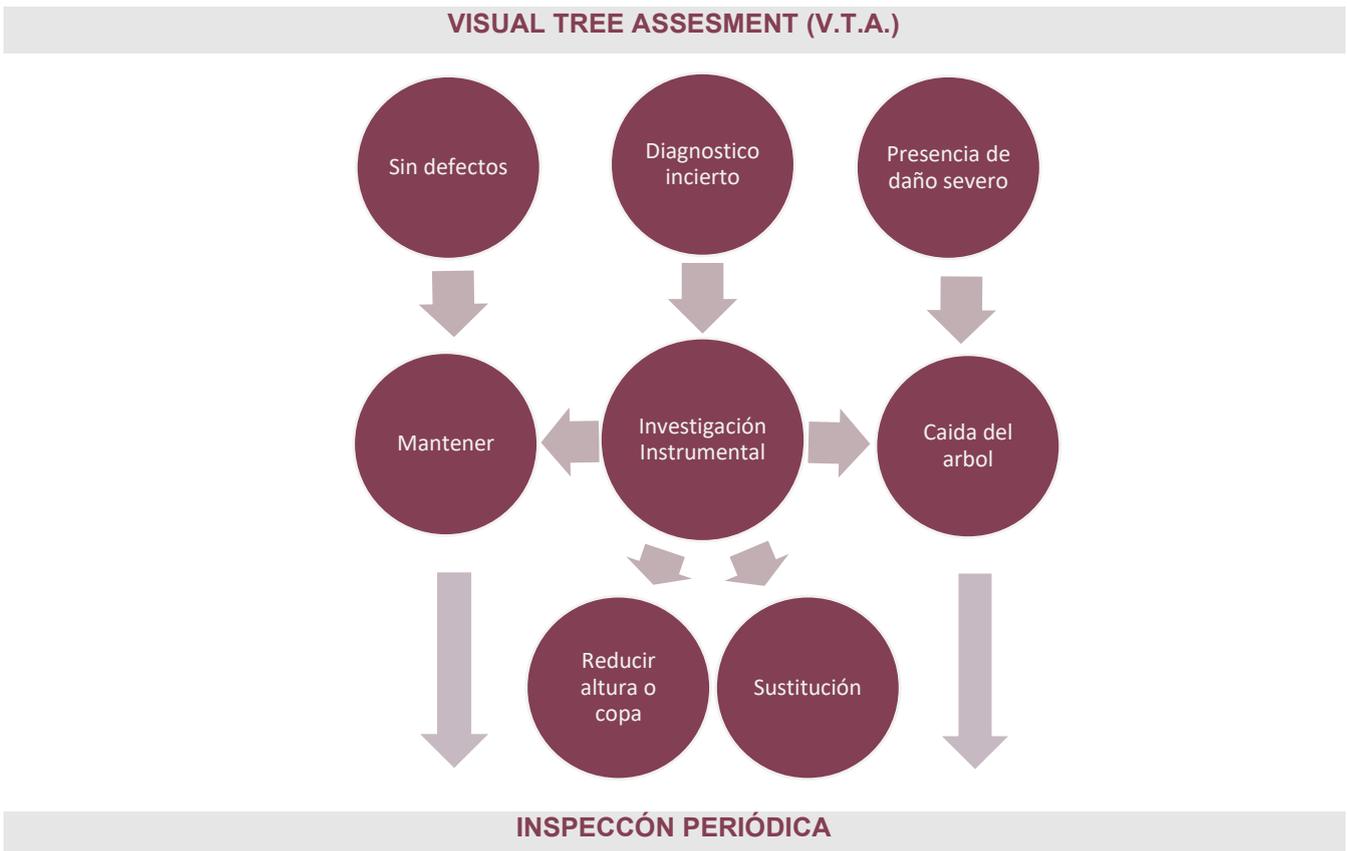
Figura 1. Esquema fases V.T.A.

El procedimiento contempla varias fases, siendo las dos primeras las aplicadas en este informe. En primer lugar, se realiza una observación general del árbol para identificar anomalías externas (grietas, deformaciones, inclinaciones, etc.). En caso de detectar indicios de riesgo, se lleva a cabo una evaluación más detallada de la zona afectada. Esta metodología permite realizar un diagnóstico fiable, no invasivo y adaptado a contextos urbanos, facilitando la toma de decisiones en cuanto a intervenciones o medidas preventivas.

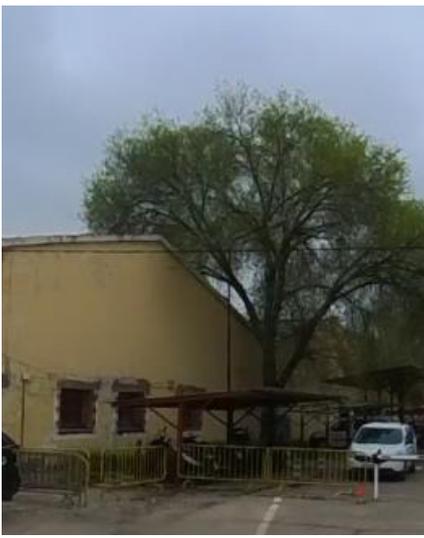
Fecha	24/02/2025	
Dirección/Localización	Camino de los Santos, 132, Alcalá de Henares	
Inspector/es	TRAGSATEC	
Código	°ARB-1	
Especie	<i>Ulmus pumila</i>	
Diámetro del fuste (cm)	64,5 cm	
Altura (m)	15 m	
Coordenadas UTM 30 T	X: 470712 ; Y: 4482723	
Edad relativa	Maduro

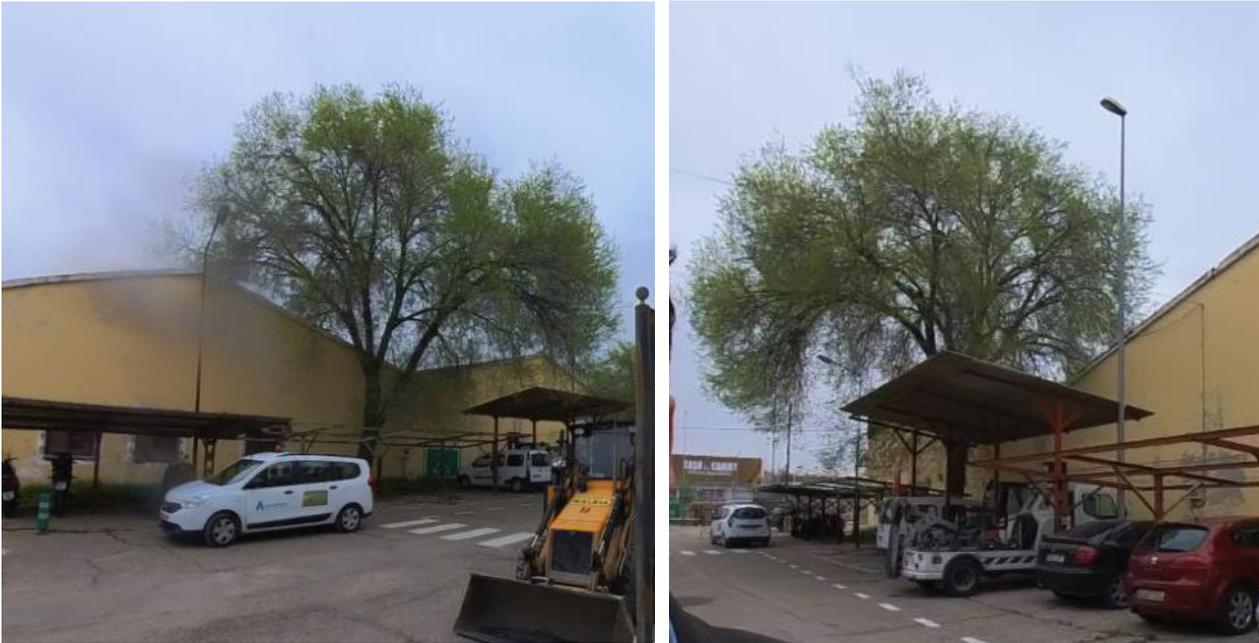
La principal problemática de este ejemplar, se halla claramente localizada en su copa. En concreto en sus ramas/brazos principales. La descompensación de su esta hace que el riesgo por rotura de algunos de sus brazos sea elevado.

En estas dos imágenes se puede observar el riesgo que tienen dos de sus principales brazos, uno con riesgo de caída encima en el parking de vehículos y tránsito de peatones y el otro encima del mobiliario.

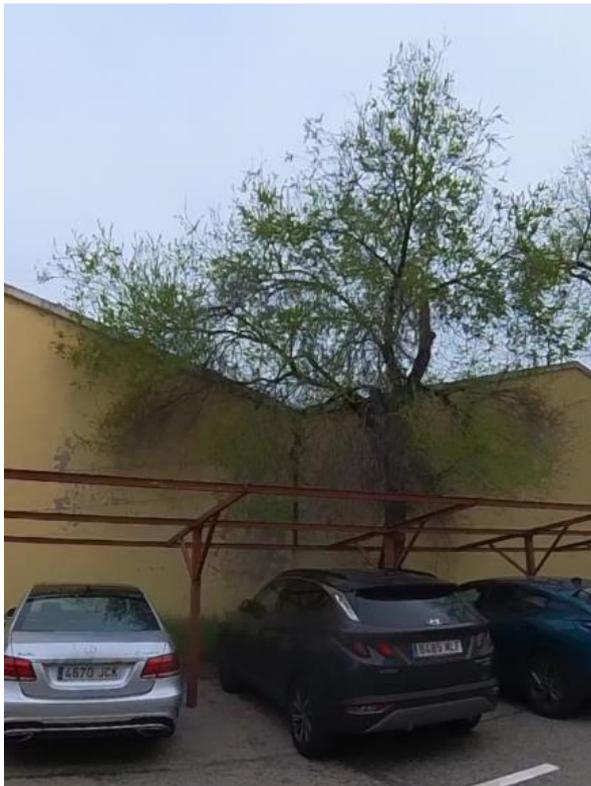
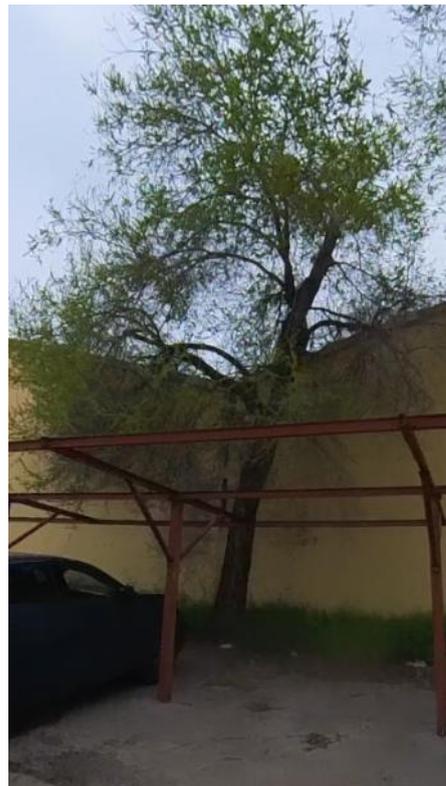
La principal problemática de este ejemplar, se halla claramente localizada en su copa. El ápice de este ejemplar sufrió en el pasado una rotura, descompensando así la parte aérea del árbol y sometién-dole a grandes tensiones en el tronco. La descompensación de esta hace que el riesgo por rotura y/o caída sea elevado.

En estas imágenes se puede observar la rotura antigua del ápice, y como respuesta la compensación natural del árbol al lado contrario de la rotura, generando así una gran tensión en el fuste del mismo. Además, el agua penetra al interior del mismo, generando pudriciones en el interior de este.

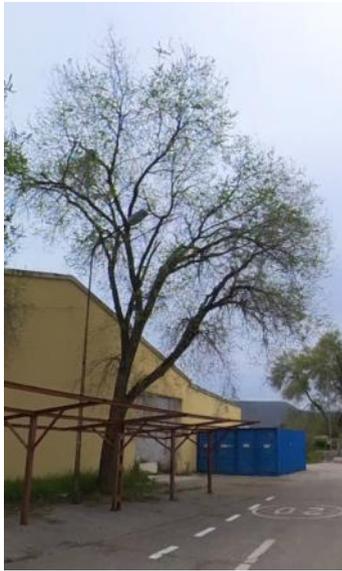
Fecha	24/02/2025	
Dirección/Localización	Camino de los Santos, 132, Alcalá de Henares	
Inspector/es	TRAGSATEC	
Código	ARB-3	
Especie	<i>Ulmus pumila</i>	
Diámetro del fuste (cm)	51,3 cm	
Altura (m)	12,7 m	
Coordenadas UTM 30 T	X: 470729 ; Y: 4482696	
Edad relativa	Maduro

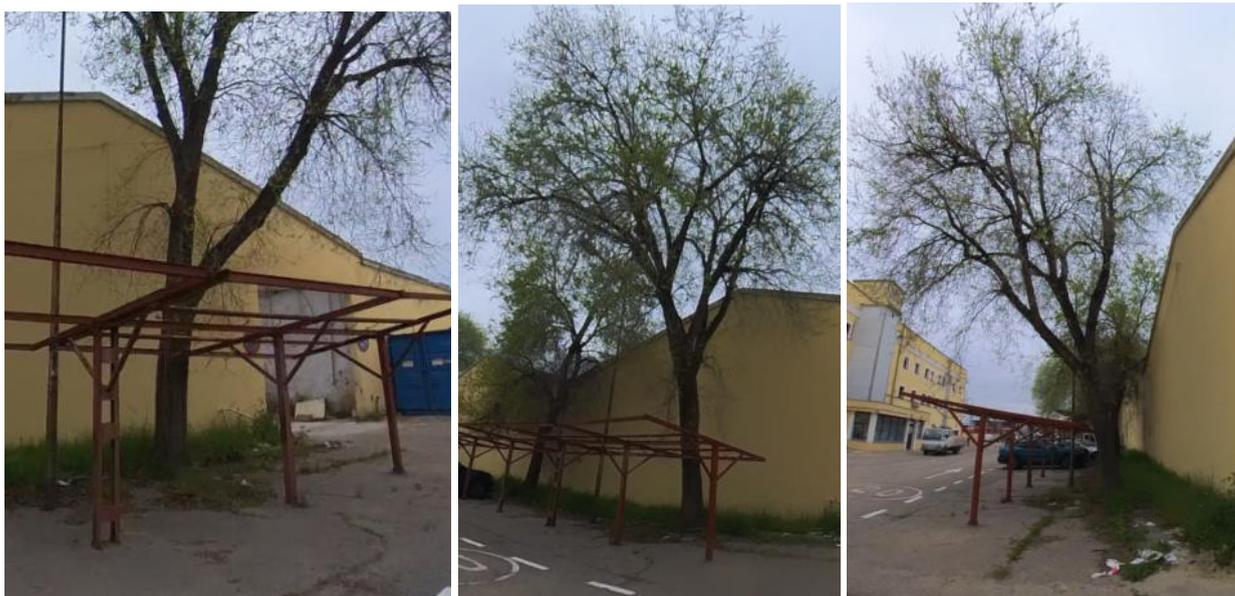
Estas imágenes ponen de manifiesto, la inclinación que tiene dicho ejemplar debido a las erróneas podas que se le realizaron antiguamente por la cercanía al mobiliario. Debido a la inclinación en la que se encuentra, pone en peligro tanto a los peatones como a los vehículos que puedan estacionar en sus inmediaciones.

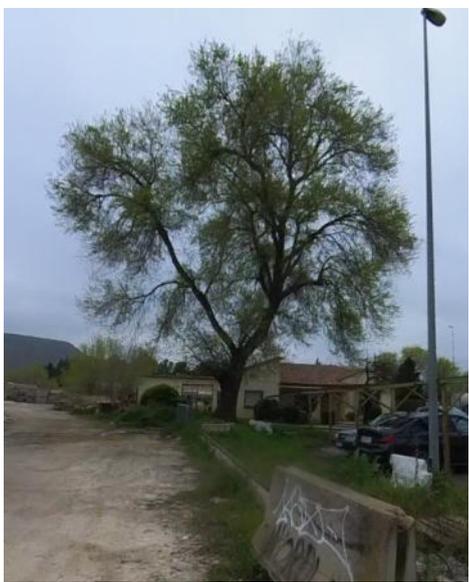
Fecha	24/02/2025	
Dirección/Localización	Camino de los Santos, 132, Alcalá de Henares	
Inspector/es	TRAGSATEC	
Código	ARB-4	
Especie	<i>Ulmus pumila</i>	
Diámetro del fuste (cm)	90,7 cm	
Altura (m)	17,2 m	
Coordenadas UTM 30 T	X: 470757 ; Y: 4482656	
Edad relativa	Maduro

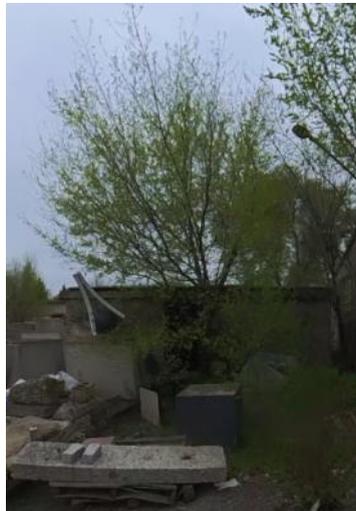
Fecha	24/02/2025	
Dirección/Localización	Camino de los Santos, 132, Alcalá de Henares	
Inspector/es	TRAGSATEC	
Código	ARB-5	
Especie	<i>Ulmus pumila</i>	
Diámetro del fuste (cm)	15,3 cm	
Altura (m)	7,35 m	
Coordenadas UTM 30 T	X: 470783 ; Y: 4482673	
Edad relativa	Joven

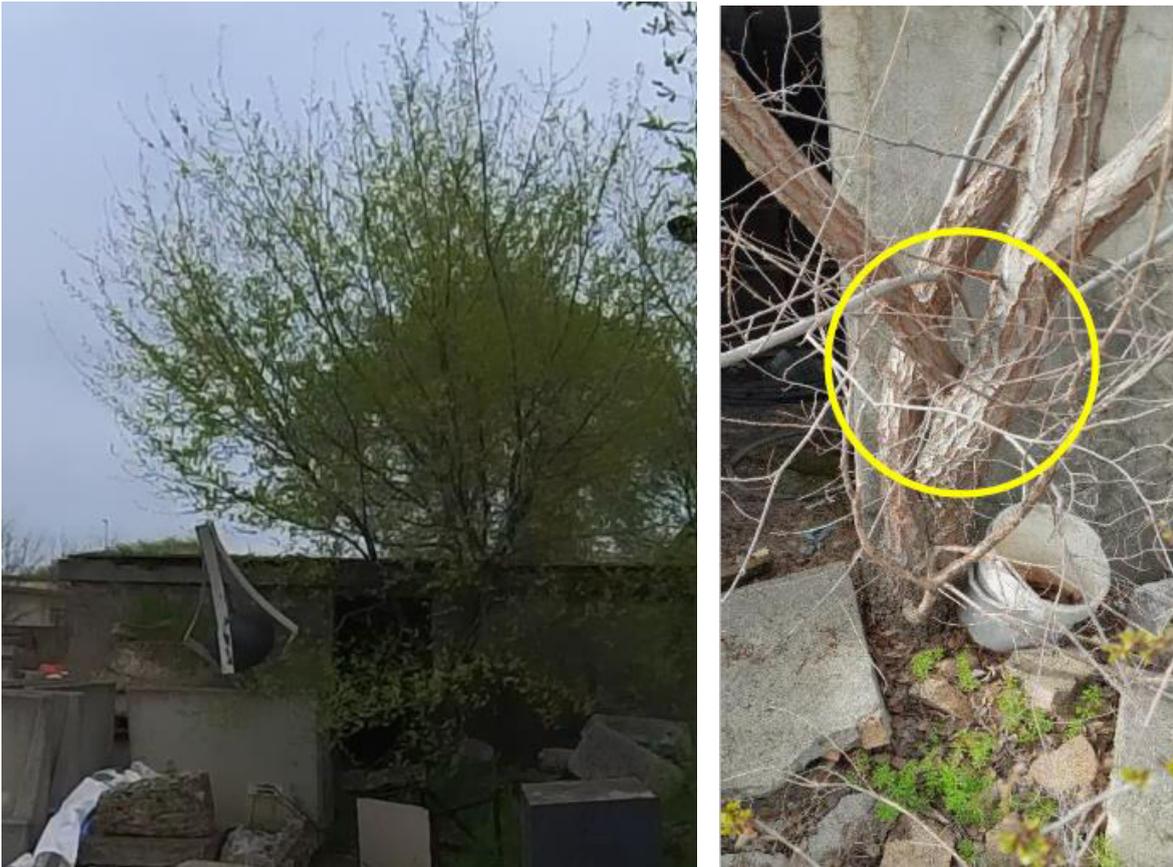
En estas imágenes, podemos observar dónde y de qué manera se encuentra este ejemplar. Brazos soldados buscando la luz y raíz debajo del mobiliario.

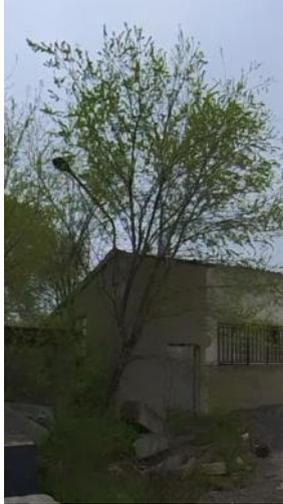
Fecha	24/02/2025	
Dirección/Localización	Camino de los Santos, 132, Alcalá de Henares	
Inspector/es	TRAGSATEC	
Código	ARB-6	
Especie	<i>Ulmus pumila</i>	
Diámetro del fuste (cm)	15,8 cm	
Altura (m)	5,3 m	
Coordenadas UTM 30 T	X: 470781 ; Y: 4482676	
Edad relativa	Joven

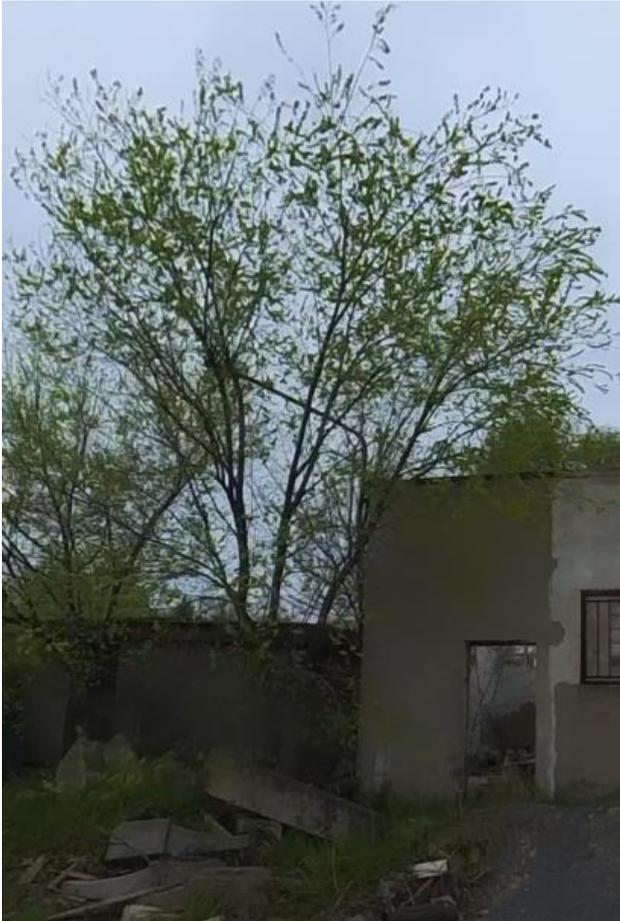
En las imágenes anteriores, se observa cómo este pie nace debajo de la cimentación del edificio, provocando así inestabilidad e inclinación del mismo.

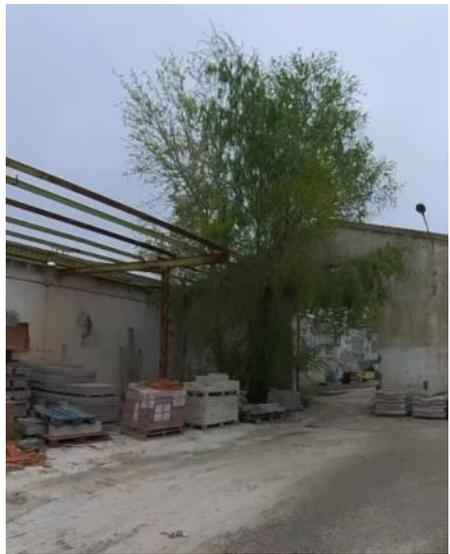
Fecha	24/02/2025	
Dirección/Localización	Camino de los Santos, 132, Alcalá de Henares	
Inspector/es	TRAGSATEC	
Código	ARB-7	
Especie	<i>Populus tremula</i>	
Diámetro del fuste (cm)	24,6 cm	
Altura (m)	13,3 m	
Coordenadas UTM 30 T	X: 470767 ; Y: 4482710	
Edad relativa	Maduro

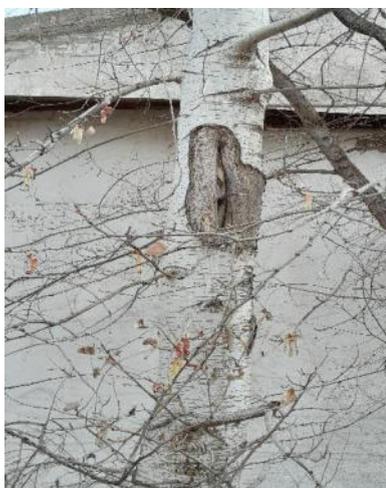
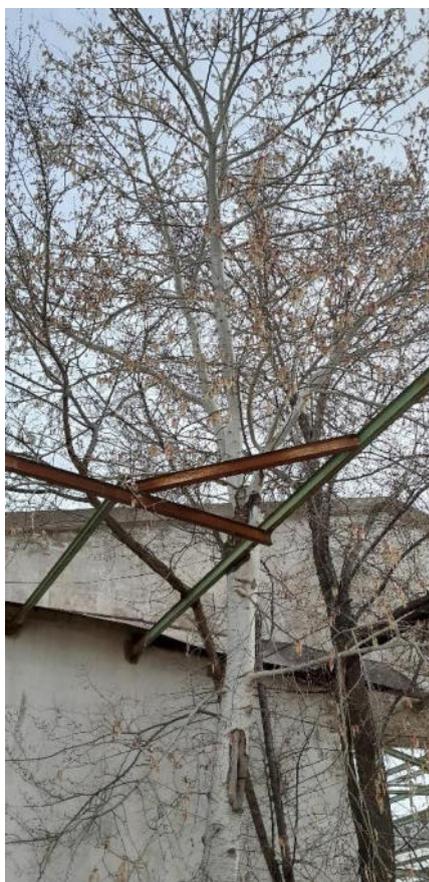
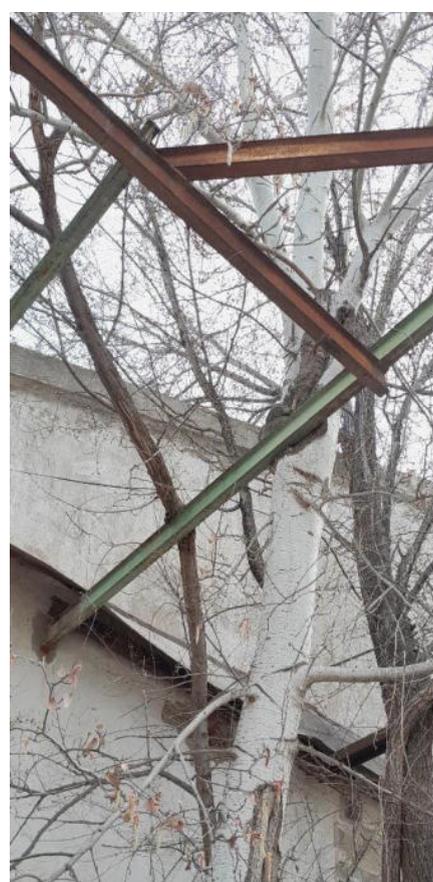
En estas imágenes se puede observar cómo el tronco de este *Populus tremula* se ha soldado en la estructura metálica del edificio. También se aprecia una antigua herida ya cicatrizada, debido a una mala poda. Estas incisiones pueden producir la entrada al árbol de hongos, pudriciones por agua.

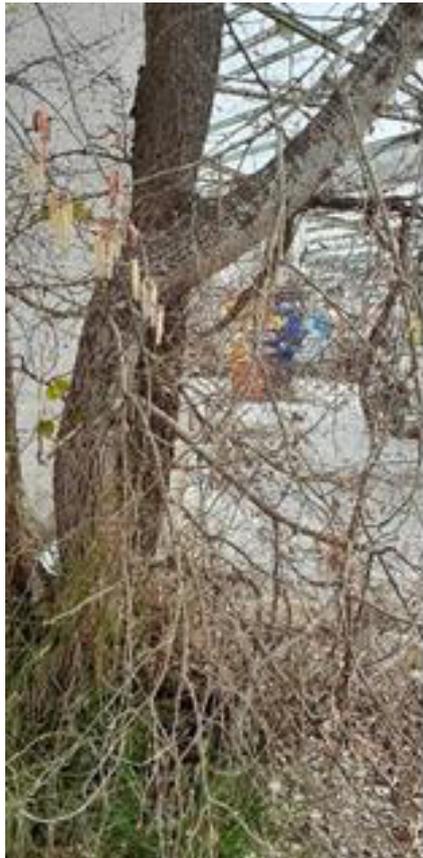
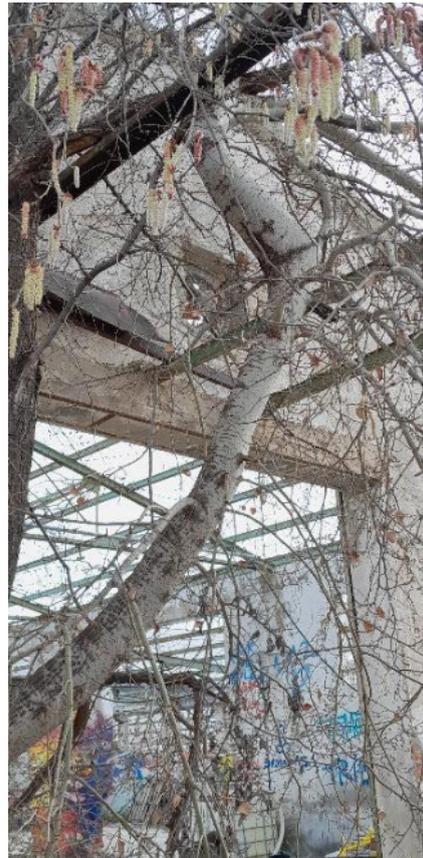
En las siguientes fotografías podemos observar los cambios de dirección de crecimiento que tiene este pie. Además de por falta de luz, este crecimiento se encuentra alterado por encontrarse entre una estructura metálica, llegando a soldarse por algunos tramos con la misma.

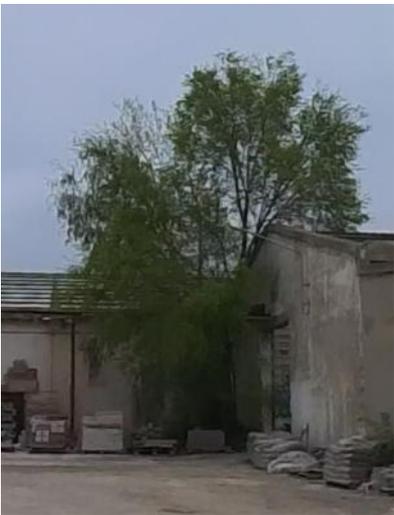
Fecha	24/02/2025	
Dirección/Localización	Camino de los Santos, 132, Alcalá de Henares	
Inspector/es	TRAGSATEC	
Código	ARB-9	
Especie	<i>Ulmus pumila</i>	
Diámetro del fuste (cm)	23,7 cm	
Altura (m)	14,2 m	
Coordenadas UTM 30 T	X: 470770 ; Y: 4482705	
Edad relativa	Maduro

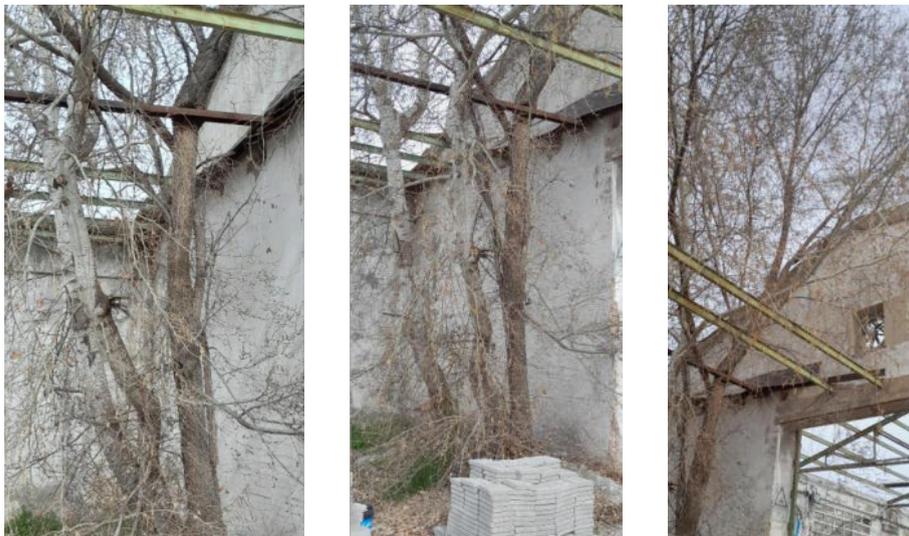
En estas fotografías podemos observar el estado en el que se encuentran tanto el ARB-7, ARB-8 y ARB-9. El escaso margen de plantación junto con la estructura metálica entre la que se sitúan hacen que estos luchan por la luz y a su vez algunos tramos de su fuste queden soldados con la estructura.

En el momento en el que se retire dicha estructura o se altere el pavimento donde se encuentran, la supervivencia de estos será mínima.

La propuesta de actuación que nos parece más racional es la de TALA y sustitución del ejemplar por otro de características similares, con las condiciones de plantación que sean necesarias para asegurar así su supervivencia.

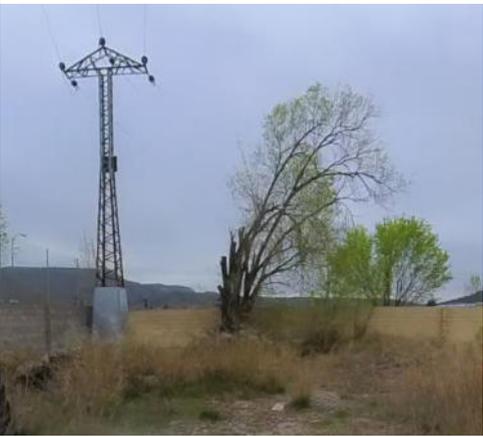
Fecha	24/02/2025	
Dirección/Localización	Camino de los Santos, 132, Alcalá de Henares	
Inspector/es	TRAGSATEC	
Código	ARB-10	
Especie	<i>Ulmus pumila</i>	
Diámetro del fuste (cm)	53,7 cm	
Altura (m)	12,7 m	
Coordenadas UTM 30 T	X: 470871 ; Y: 4482650	
Edad relativa	Maduro
