ESTUDIOS COMPLEMENTARIOS AL PLAN ESPECIAL DE LA ESTACIÓN DE AUTOBUSES EN EL POLÍGONO 13A DEL PGOU DE ALCALÁ DE HENARES

ESTUDIO HIDROLÓGICO Y DE INFRAESTRUCTURAS DE SANEAMIENTO

MAYO 2025

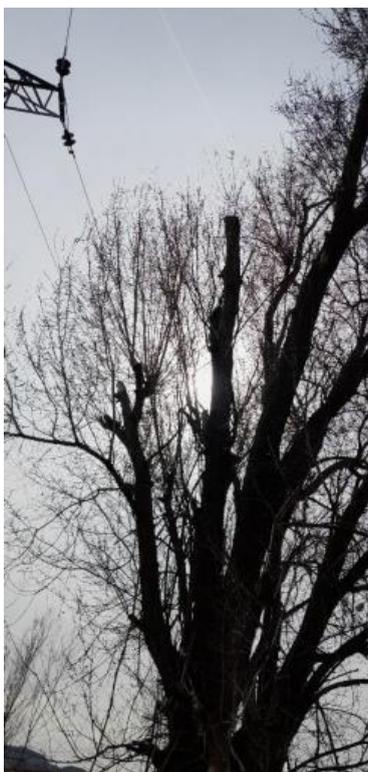
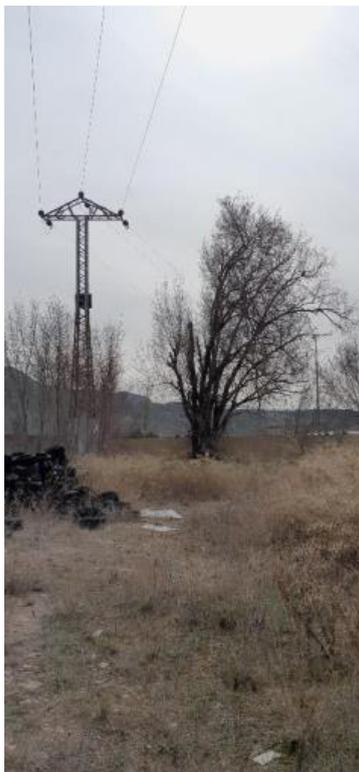
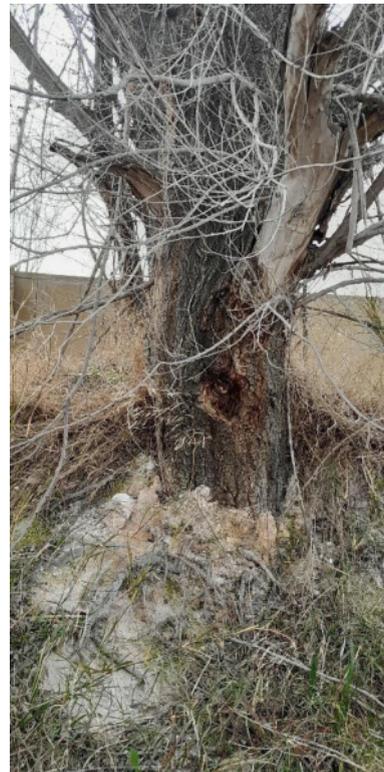
En estas fotografías podemos observar la problemática de la línea eléctrica. Estos, trasmochan los árboles que hay debajo y en las inmediaciones de esta, provocando así una descompensación total de la copa e incrementando el riesgo de caída por rotura. Además, hay un elevado volumen de raíces superficiales.

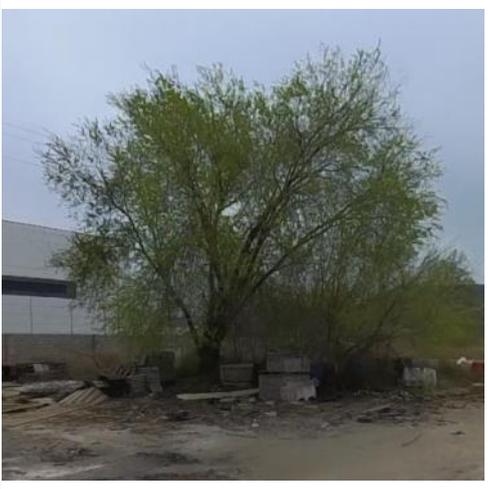
Fecha	24/02/2025	
Dirección/Localización	Camino de los Santos, 132, Alcalá de Henares	
Inspector/es	TRAGSATEC	
Código	ARB-11	
Especie	<i>Ulmus pumila</i>	
Diámetro del fuste (cm)	57,1 cm	
Altura (m)	10,2 m	
Coordenadas UTM 30 T	X: 470835 ; Y: 4482676	
Edad relativa	Maduro

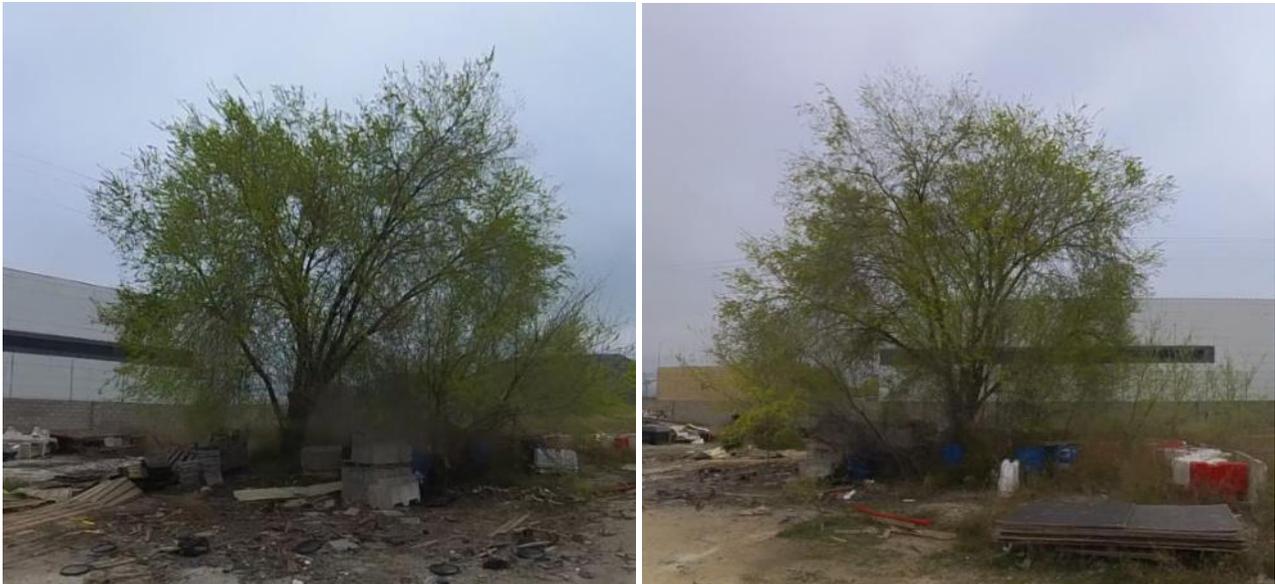
Este ejemplar se encuentra en buen estado, pero tiene mucha carga en su parte aérea, pudiendo ser peligroso para su supervivencia.

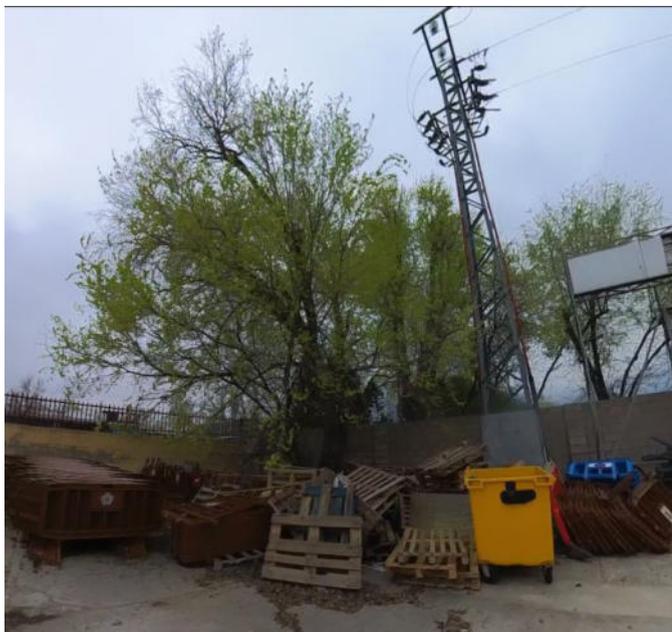
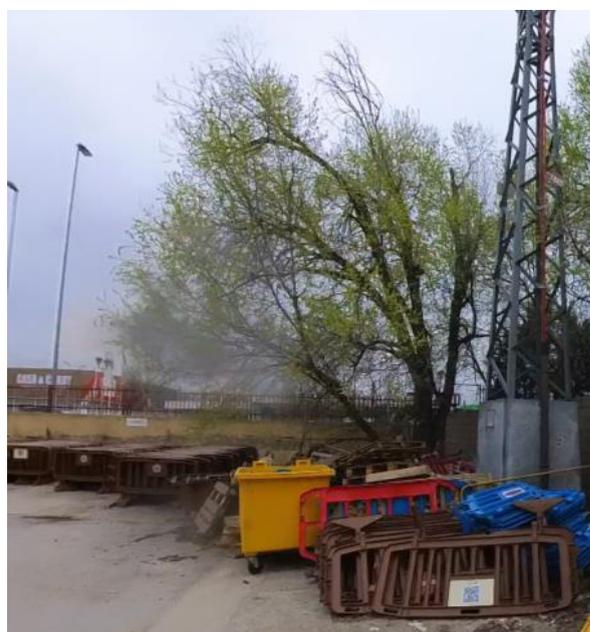
Así se encuentra este ejemplar en la actualidad. Está junto con una torre de una línea eléctrica lo que compromete su supervivencia debido a los trasmoches IMPRESCISOS que le han realizado.

La propuesta de actuación que nos parece más racional es la de TALA y sustitución del ejemplar por otro de características similares, con las condiciones de plantación que sean necesarias para asegurar así su supervivencia

Su inclinación hacia una vía pública (debido a la descompensación de la copa) hace que la mejor y ÚNICA opción que tiene dicho ejemplar sea la TALA y sustitución por otro ejemplar.

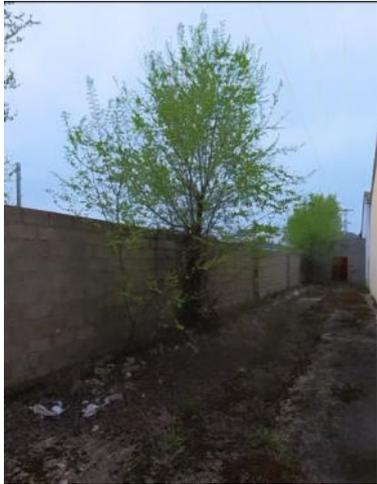
Fecha	24/02/2025	
Dirección/Localización	Camino de los Santos, 132, Alcalá de Henares	
Inspector/es	TRAGSATEC	
Código	ARB-13	
Especie	<i>Ulmus pumila</i>	
Diámetro del fuste (cm)	15,0 cm	
Altura (m)	7,5 m	
Coordenadas UTM 30 T	X: 470769 ; Y: 4482756	
Edad relativa	Joven

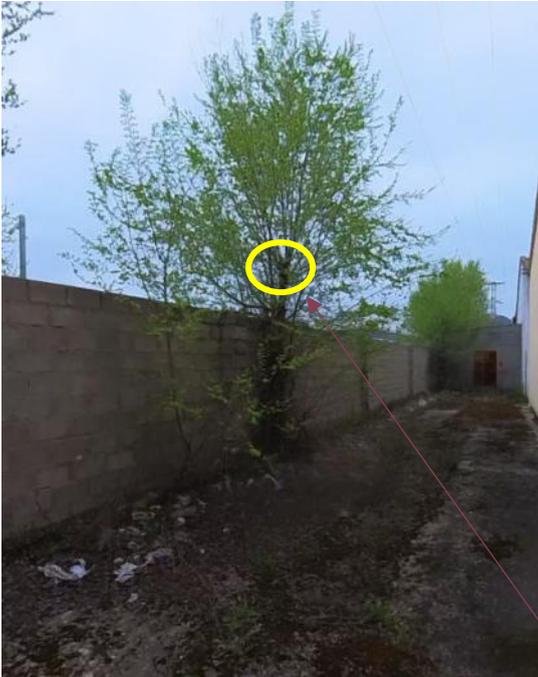
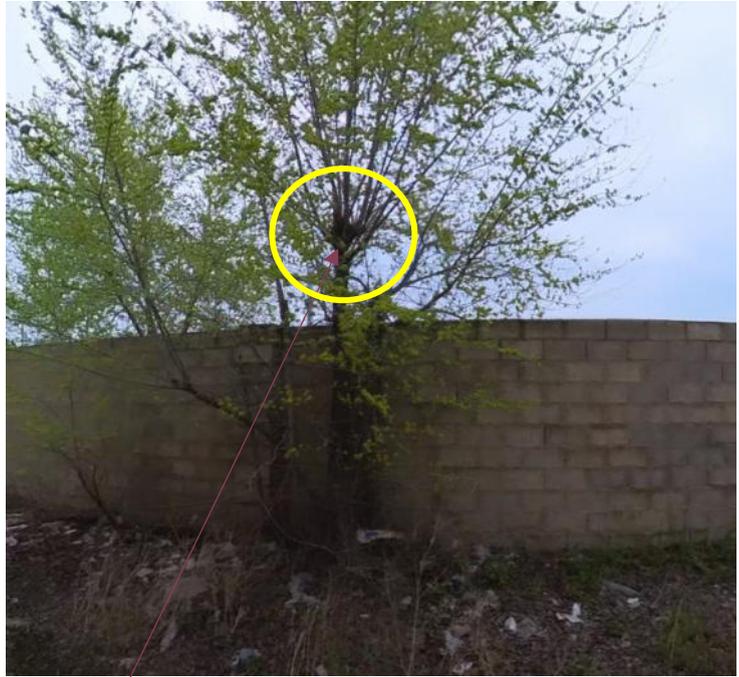
Trasmoche producido, desde el cual se observan los brotes nuevos y que serán cortados de nuevo.

La propuesta de actuación que nos parece más racional es la de TALA y sustitución del ejemplar por otro de características similares, con las condiciones de plantación que sean necesarias para asegurar así su vigor y supervivencia

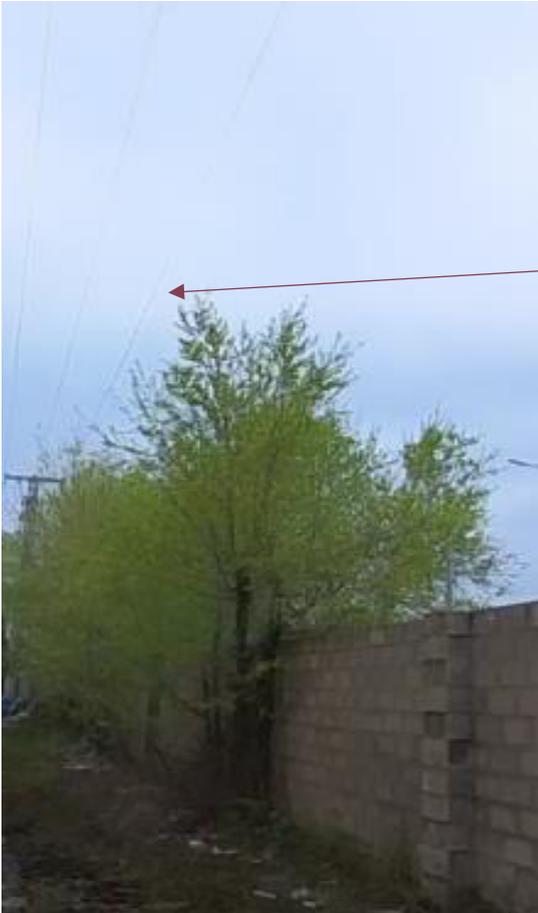
Línea eléctrica encima del ejemplar.

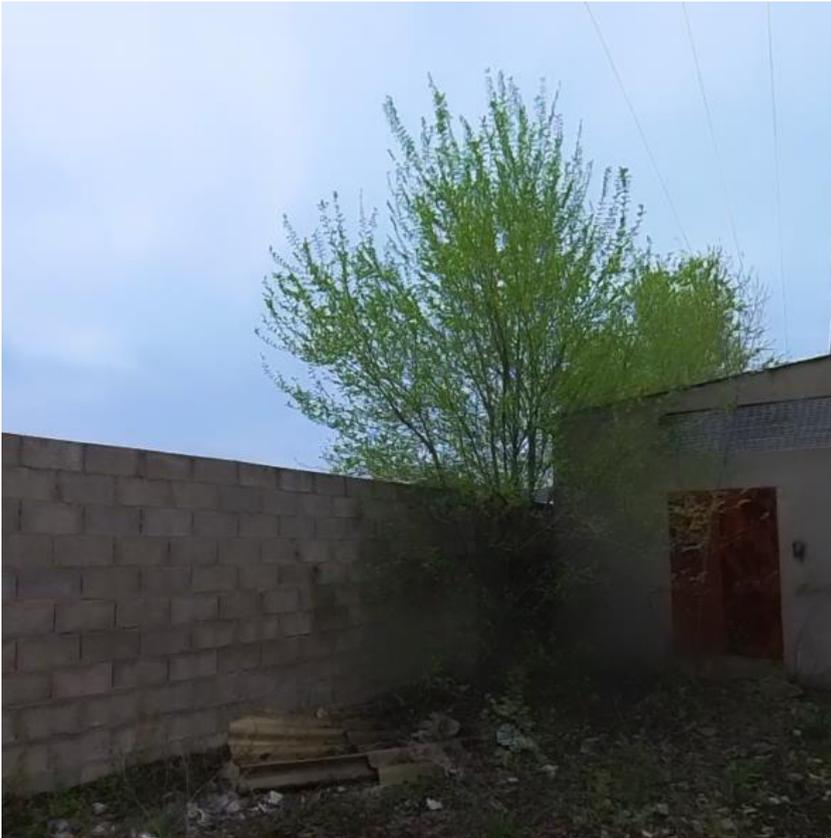
En esta imagen podemos ver que como consecuencia de la proximidad a una pared de 2 metros de altura aproximadamente, este ejemplar ha producido gran cantidad de ramas para capturar luz y poder crecer.
