## ANEXO 7 ESTUDIO CARACTERIZACIÓN CALIDAD DE SUELOS

# MODIFICACIÓN PUNTUAL DEL PLAN PARCIAL SUP-5 "EL RAYO" SAN FERNANDO DE HENARES (MADRID) PARA ALTERACIÓN DE SU ORDENACIÓN Y SU NORMATIVA URBANÍSTICAS

**INFORME AMBIENTAL NÚMERO: IM-060124**

**ESTUDIO DE CARACTERIZACIÓN DE LA CALIDAD DE LOS SUELOS ASOCIADOS A LA MODIFICACIÓN DEL PLAN PARCIAL DEL SECTOR S.U.P.-I.5 “EL RAYO”. SAN FERNANDO DE HENARES. MADRID.**

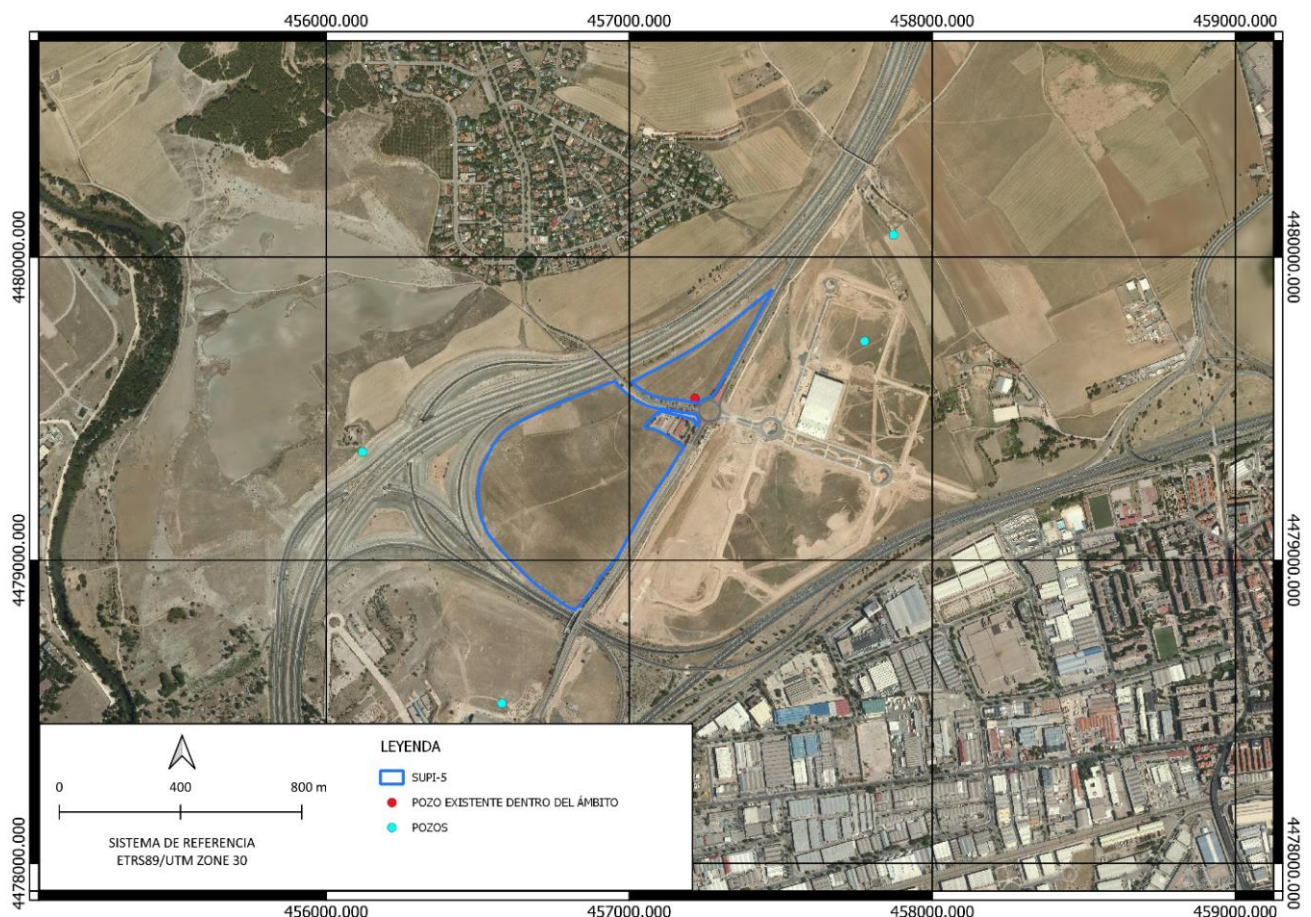
Mapa 7. Localización pozos de agua. Fuente: DB puntos de agua IGME.

En la visita de inspección realizada se ha comprobado la existencia de un único punto de agua en el interior del Sector SUP I.5, se trata de un pozo de reciente construcción situado en al sur del subsector norte cercano a la rotonda de la M-115, el pozo se encuentra cerrado y se desconoce el uso al que está destinado. A continuación, se indica la ubicación de este pozo, así como de los pozos inventariados por el IGME más próximos y sus características.

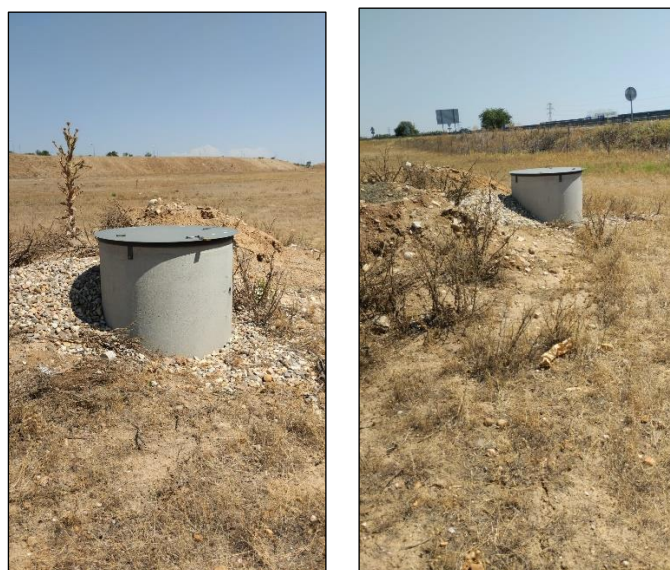
Fotografías pozo situado en el interior del ámbito. Fuente: Elaboración propia.

En la fotografía del año 2022 se puede apreciar el pozo existente en el interior del ámbito en el extremo sureste del subsector norte, así como la acumulación del material extraído durante su perforación.

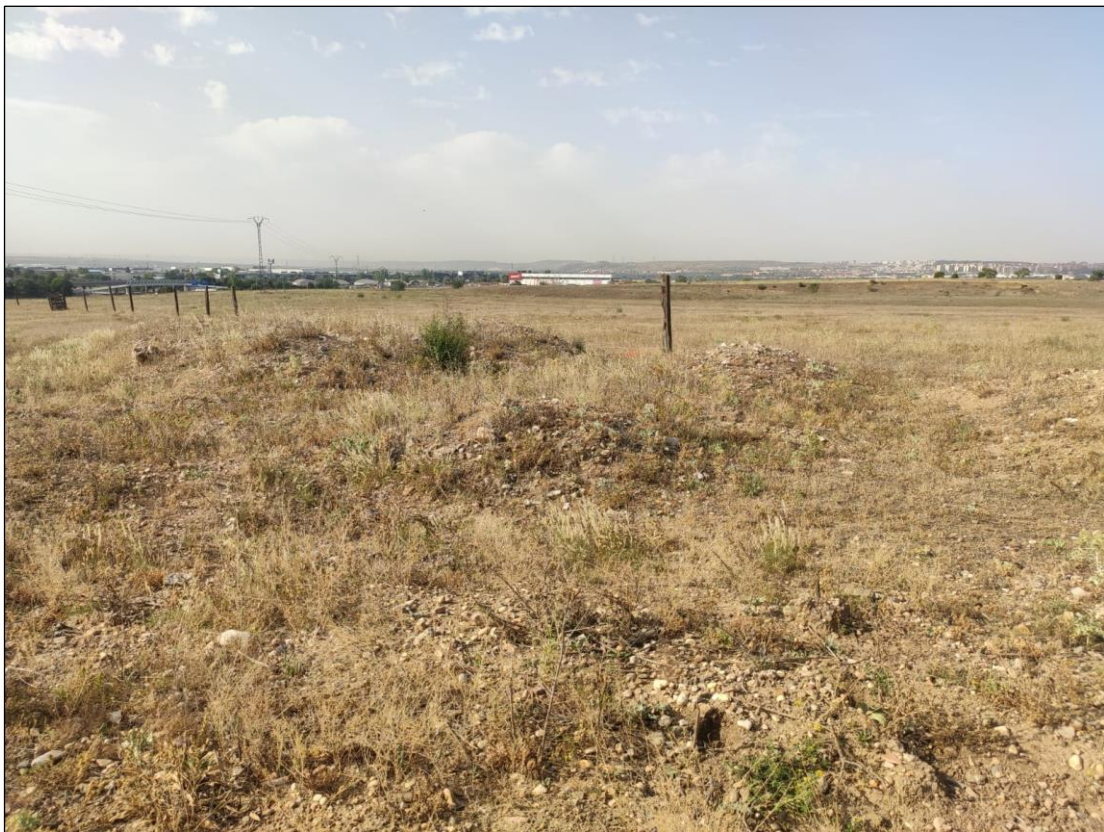
En la visita realizada al emplazamiento con fecha de julio de 2023 se ha comprobado la inexistencia de actividad alguna, así como la presencia de una línea aérea de alta tensión que atraviesa el Sector con dirección suroeste-noreste, en el extremo oeste, visible en las fotografías de los últimos años que presentan una mayor calidad, y la existencia de las acumulaciones de suelos movilizados detectadas en las fotografías, puntualmente aparecen restos de demoliciones.

*Fotografía 1. Interior Sector SUP15. Fuente: Elaboración propia.*

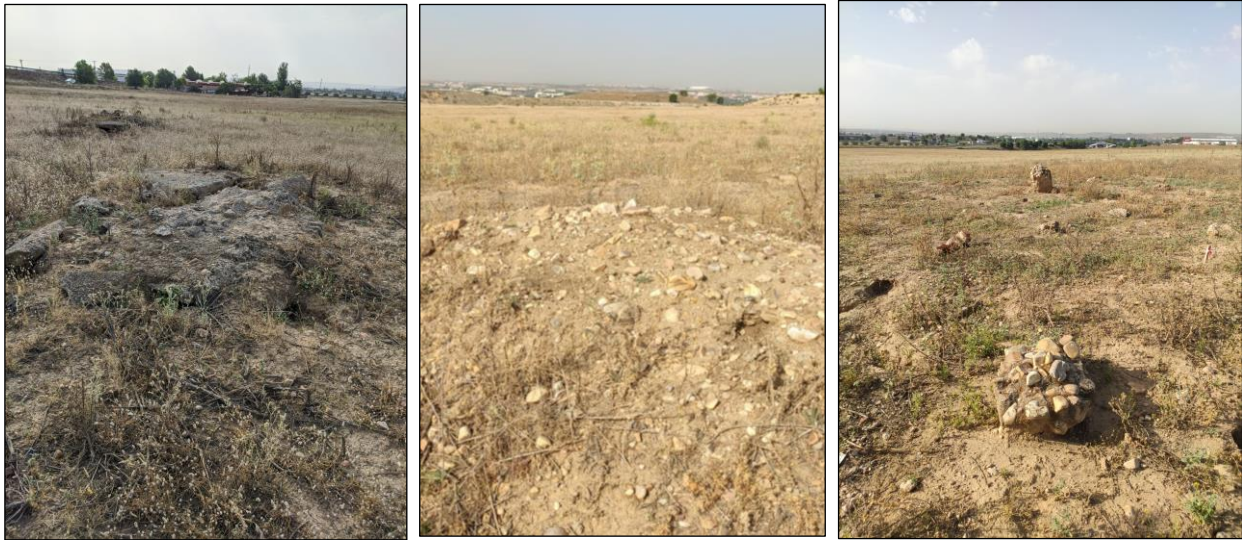
*Fotografía 2. Suelos removilizados y restos de demolición puntuales.*

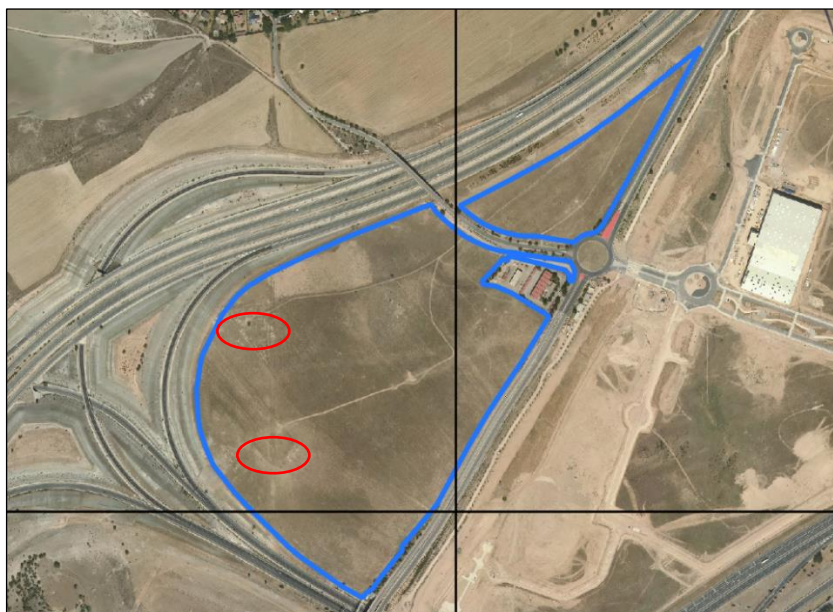
A continuación, se muestra la fotografía del año 2022 donde se pueden apreciar los montículos formados por dichas acumulaciones que continúan en la actualidad.

*Figura 3. Fotografía año 2022. Fuente Elaboración propia.*

Tras la inspección visual realizada se ha comprobado que estos montículos se presentan como acumulaciones heterogéneas con restos de ladrillos, hormigón, otros restos cerámicos, entremezclados con tierras y suelos arenosos de la zona.

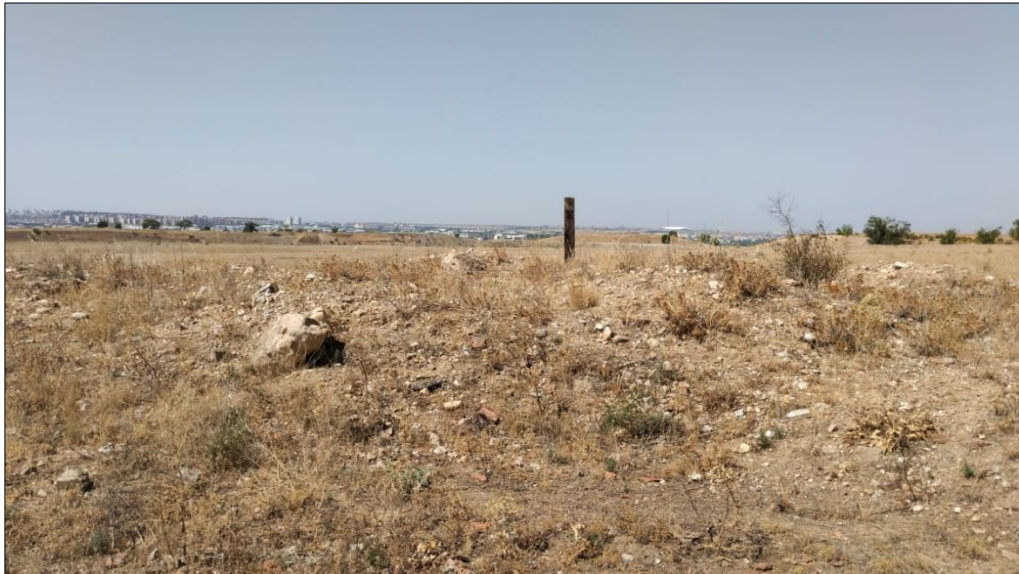
*Fotografía 5. Detalle acumulaciones situados al suroeste del Sector.*

Los residuos existentes en Sector en un principio se engloban según el Anejo 2 Lista Europea de Residuos de conformidad con la letra a) del artículo 1 de la Directiva 75/442/CEE, dentro del siguiente capítulo: Capítulo 17. Residuos de la construcción y demolición (incluida la tierra excavada de zonas contaminadas).

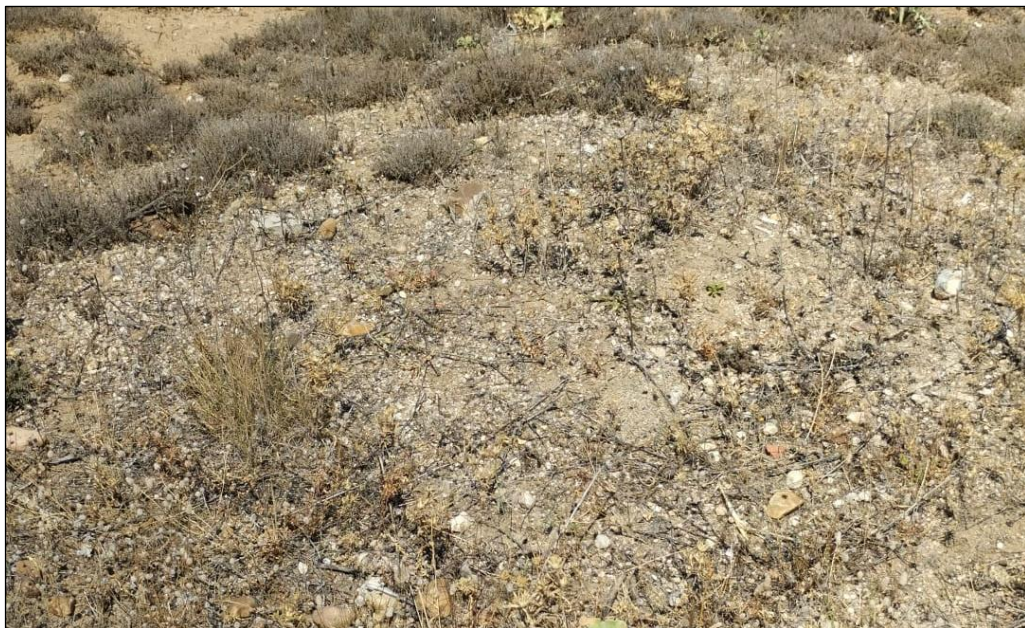
*Fotografía 6. Detalle acumulaciones situadas al oeste del Sector.*

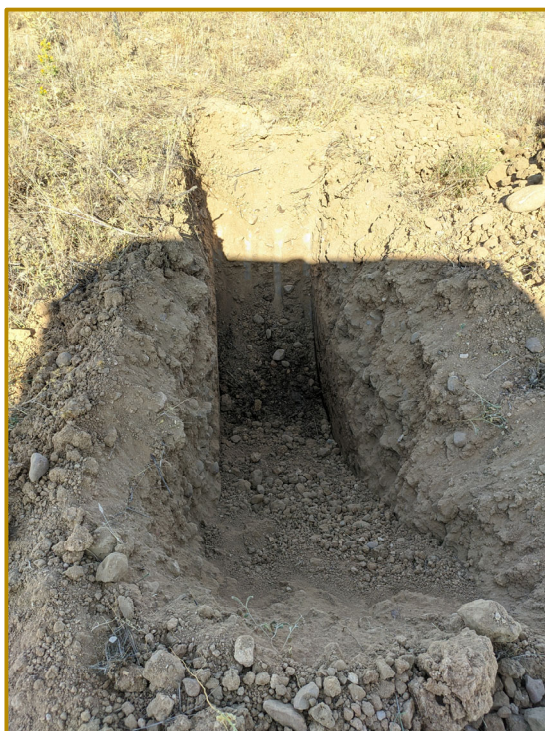
FOTOGRAFÍA DE LA EXCAVACIÓN

FIN DE CALICATA A 1.20 m.

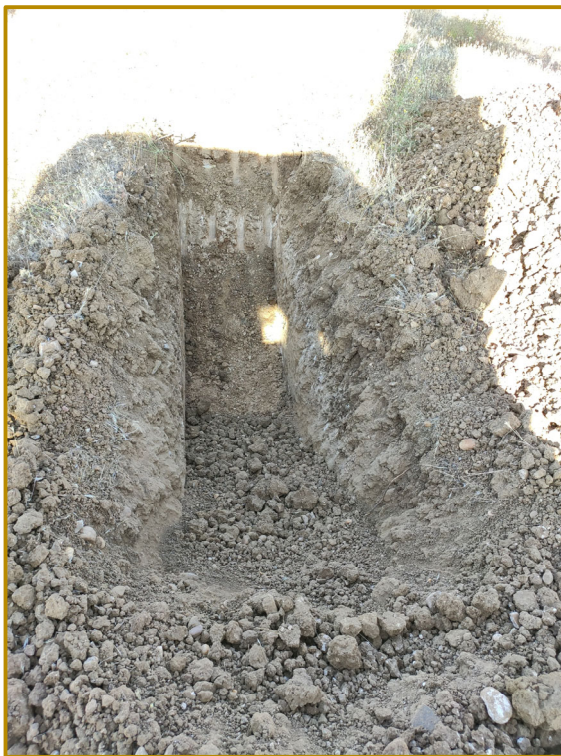
FOTOGRAFÍA DE LA EXCAVACIÓN

FIN DE CALICATA A 1.30 m.

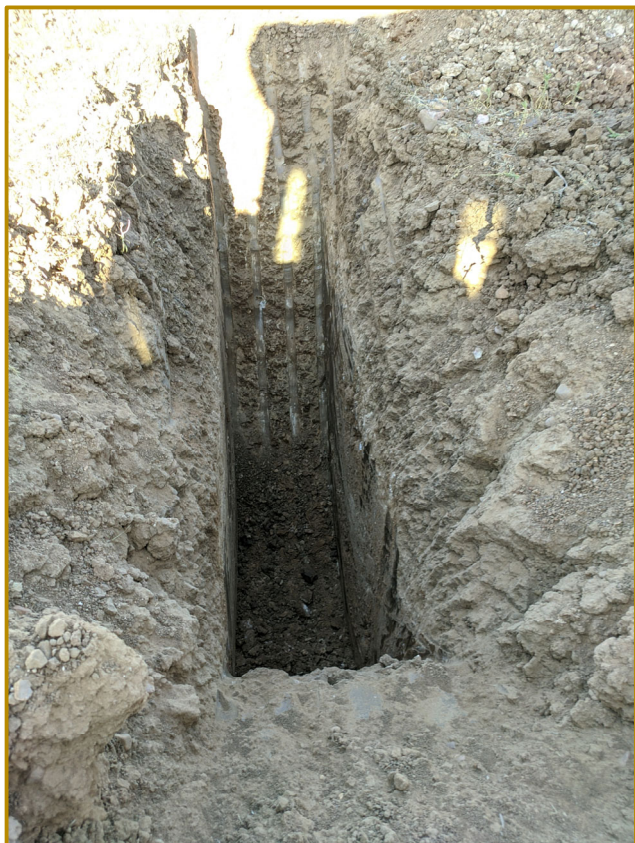
FOTOGRAFÍA DE LA EXCAVACIÓN

FIN DE CALICATA A 2.50 m.

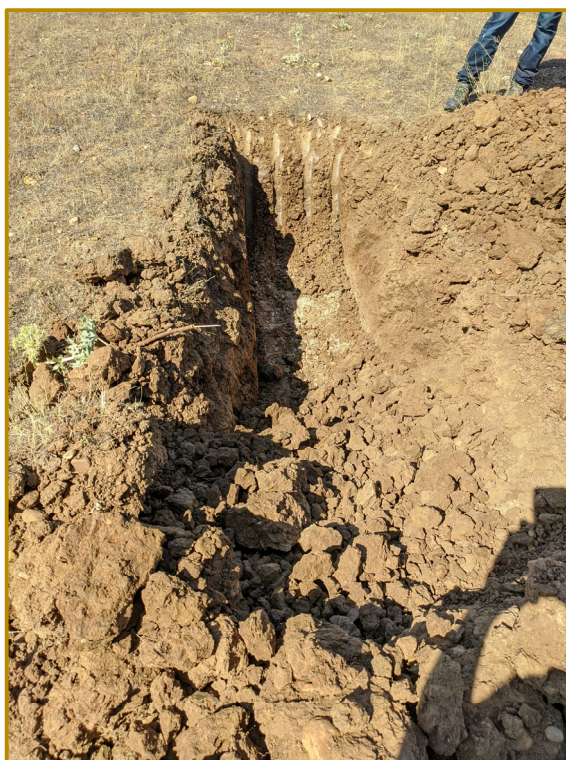
FOTOGRAFÍA DE LA EXCAVACIÓN

FIN DE CALICATA A 0.80 m.

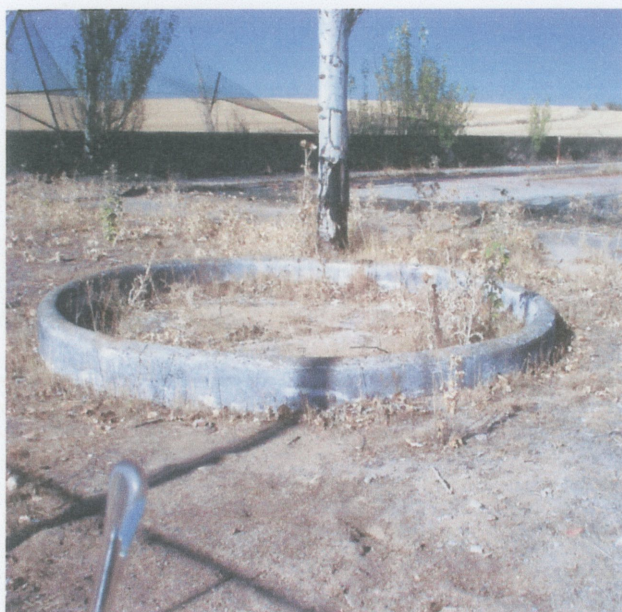
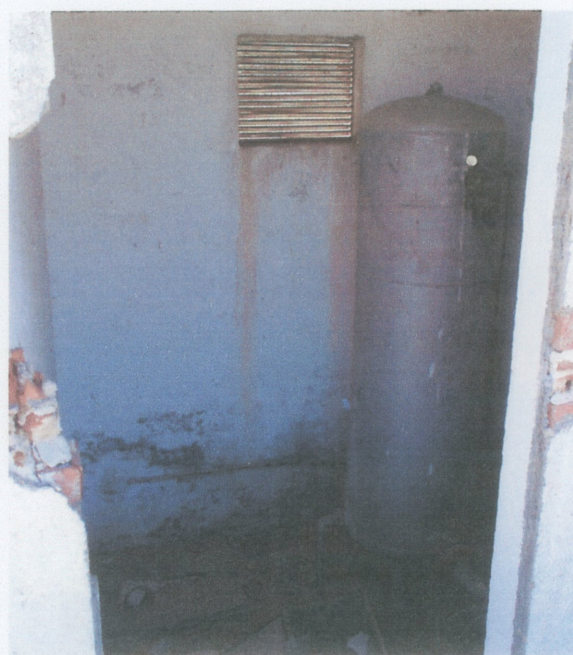
Detalles del pozo nº 4 en situación de total abandono
