# MODIFICACIÓN PUNTUAL DEL PLAN PARCIAL SUP-5 "EL RAYO" SAN FERNANDO DE HENARES (MADRID) PARA ALTERACIÓN DE SU ORDENACIÓN Y SU NORMATIVA URBANÍSTICAS

**INFORME GEOLÓGICO-GEOTÉCNICO: IG-140723**

**ESTUDIO GEOLÓGICO-GEOTÉCNICO. PROYECTO DE URBANIZACIÓN. LAMINADOR DE TORMENTAS. SUPI-5. SAN FERNANDO DE HENARES. (COMUNIDAD DE MADRID).**

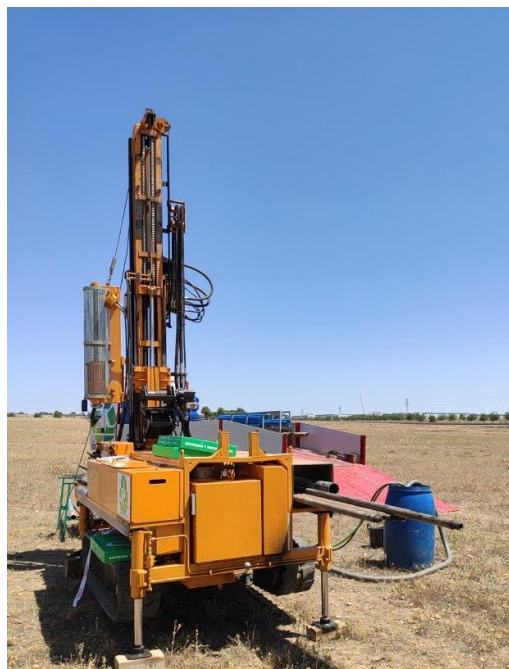
*Equipo utilizado.*

**SONDA: RL 48 L DE ROLATEC.**

- **Peso del equipo: 4000 kg.**
- **Mástil elevación: 5500 mm.**
- **Carrera del cabezal: 3400 mm.**
- **Tracción máxima: 7000 kg.**
- **Bomba de Inyección: 0 a 140 l.p.m.**
- **Velocidad de rotación: 0 a 900 r.p.m.**
- **Par máximo de rotación: 450 Kgm.**
- **Mordazas hidráulicas.**
- **Unidad de golpeo automático SPT.**
- **Ángulo de perforación: 0°-180°.**
