3.2.2 ZEC Vegas, Cuestas y Páramos del Sureste de Madrid (ES3110006)

Anexo 8. Resumen no técnico

- Construcción del tramo de línea a 220 kV de conexión de la SET Noguera con la SET San Fernando Renovables
- Construcción de la SET San Fernando Renovables
- Construcción del tramo de línea a 220 kV Atanzón – Ardoz (Tramo aéreo NS157 – NS-178 y tramo soterrado del NS-178 a la SE Ardoz 220 kV)
- Construcción de la línea a 400 kV de conexión de la SET San Fernando Renovables con la SE San Fernando 400 kV (REE).

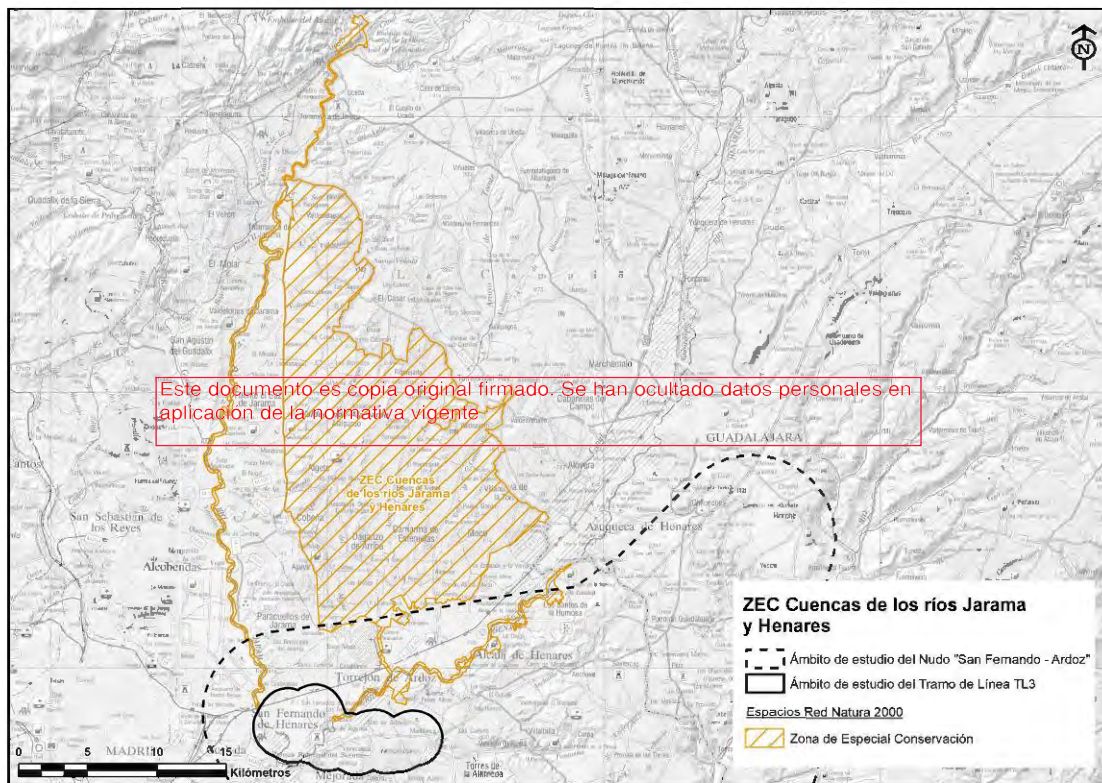
Figura 8. Límites del espacio ZEC Cuencas de los ríos Jarama y Henares. Fuente: elaboración propia.

La ZEC se compone de tres unidades principales:

- La ZEPA de las estepas cerealistas de los ríos Jarama y Henares, que supone el 90% del total de la superficie del espacio.
- Los cursos fluviales y sus riberas (100 metros de margen a cada lado) de los tramos medio-altos de los ríos Jarama y Henares, a su paso por la Comunidad de Madrid.
- Una serie de cantiles y cortados asociados a los cursos fluviales con importancia para diversos taxones.

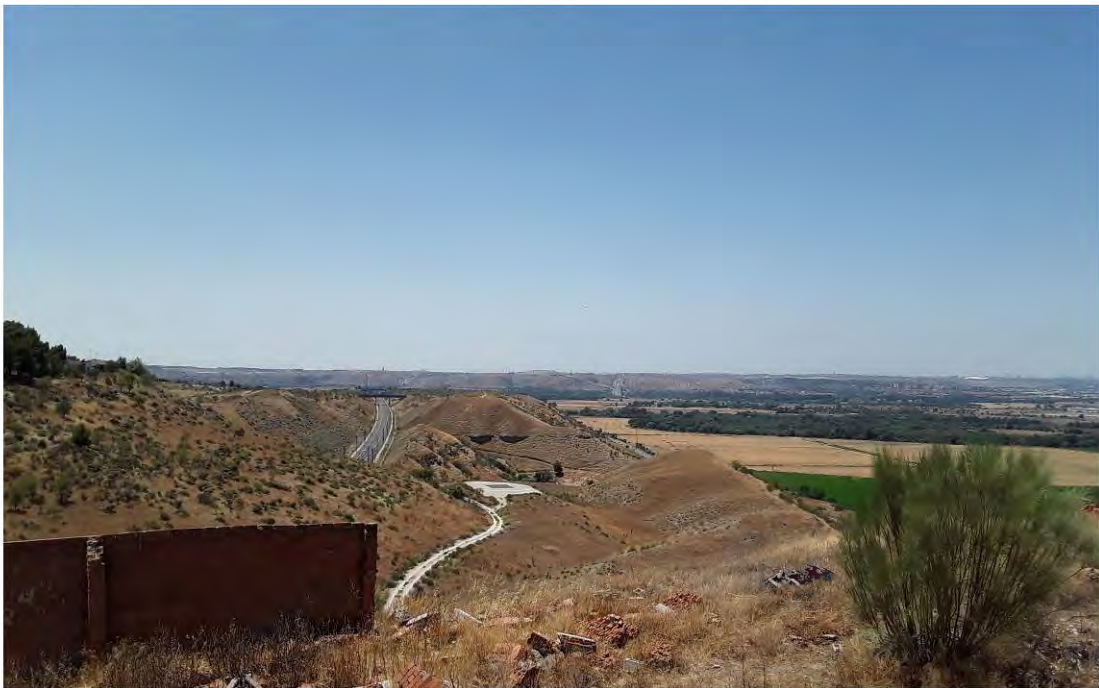
Es el hábitat que ocupa el mayor porcentaje de superficie de entre los Hábitats de Interés Comunitario (28%), siendo este dato de especial relevancia al tratarse de uno de los cuatro tipos de hábitats prioritarios en el Espacio Protegido. Cabe destacar que la totalidad de la superficie de este tipo de hábitat en el territorio de la Comunidad de Madrid, se encuentra en este Espacio Protegido Red Natura 2000.

Imagen 3. Espacio catalogado como hábitat prioritario 1520 - Vegetación gipsícola ibérica (Gypsophiletalia), en el sur del ámbito de estudio.*

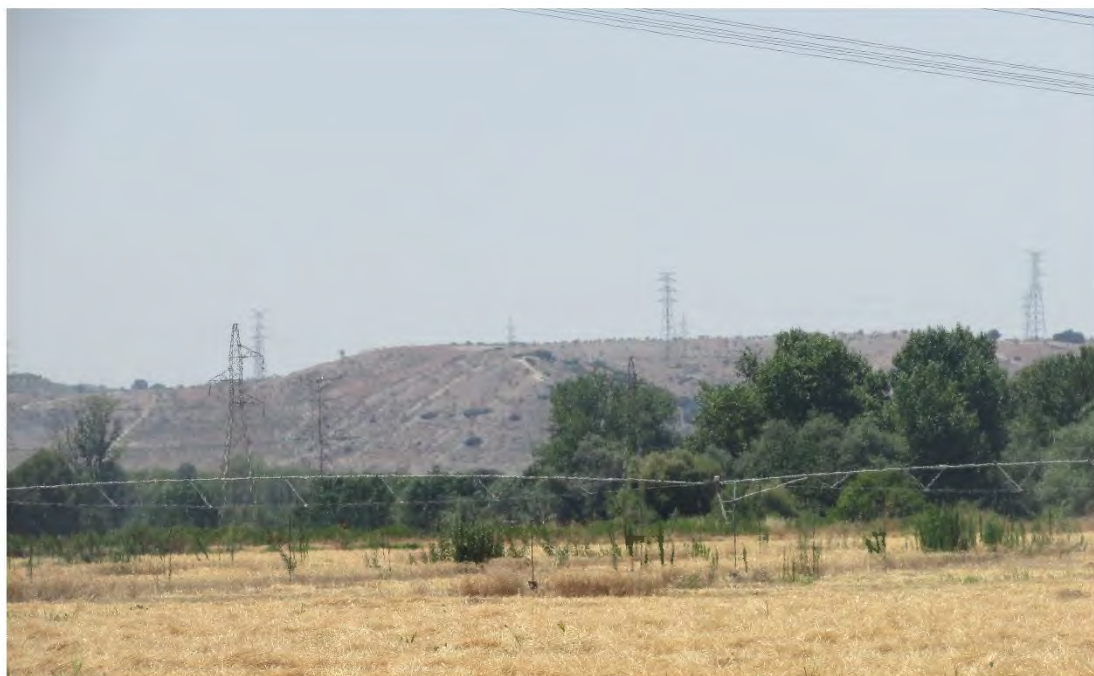
Imagen 4. Vegetación de ribera presente en las orillas del río Henares.

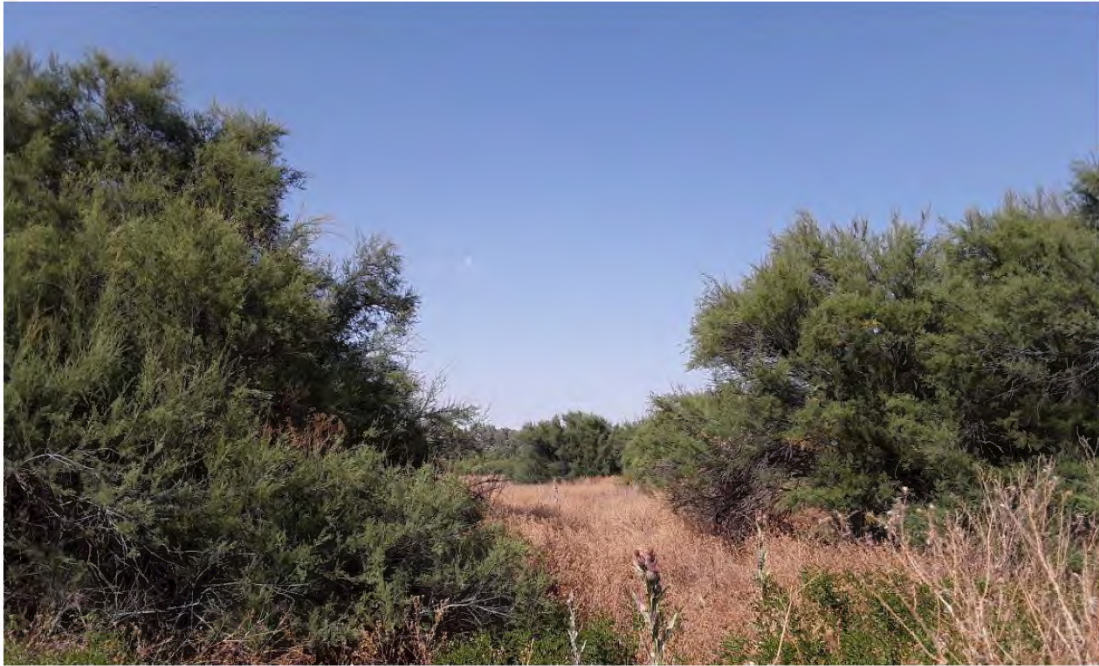
Imagen 5. Tarajal en punto de cruzamiento de la línea eléctrica proyectada sobre el río Henares.
