**Ampliación del Informe Base de
suelos en una parcela ubicada en el
T.M. de Móstoles (Madrid),
propiedad de DERICHEBOURG
ESPAÑA, S.A.U.**

DERICHEBOURG ESPAÑA, S.A.U.

El objeto de los trabajos de ampliación descritos en el presente informe, y ejecutados los días 26 y 27 de julio de 2022, ha sido delimitar y ampliar la información sobre los focos de afección del suelo identificados durante la primera campaña ejecutada en diciembre de 2021, y descrita en el informe ENAC-133-21 Informe Base de suelos en una parcela ubicada en el T.M. de Móstoles (Madrid), propiedad de DERICHEBOURG ESPAÑA, S.A.U. (Febrero 2022).

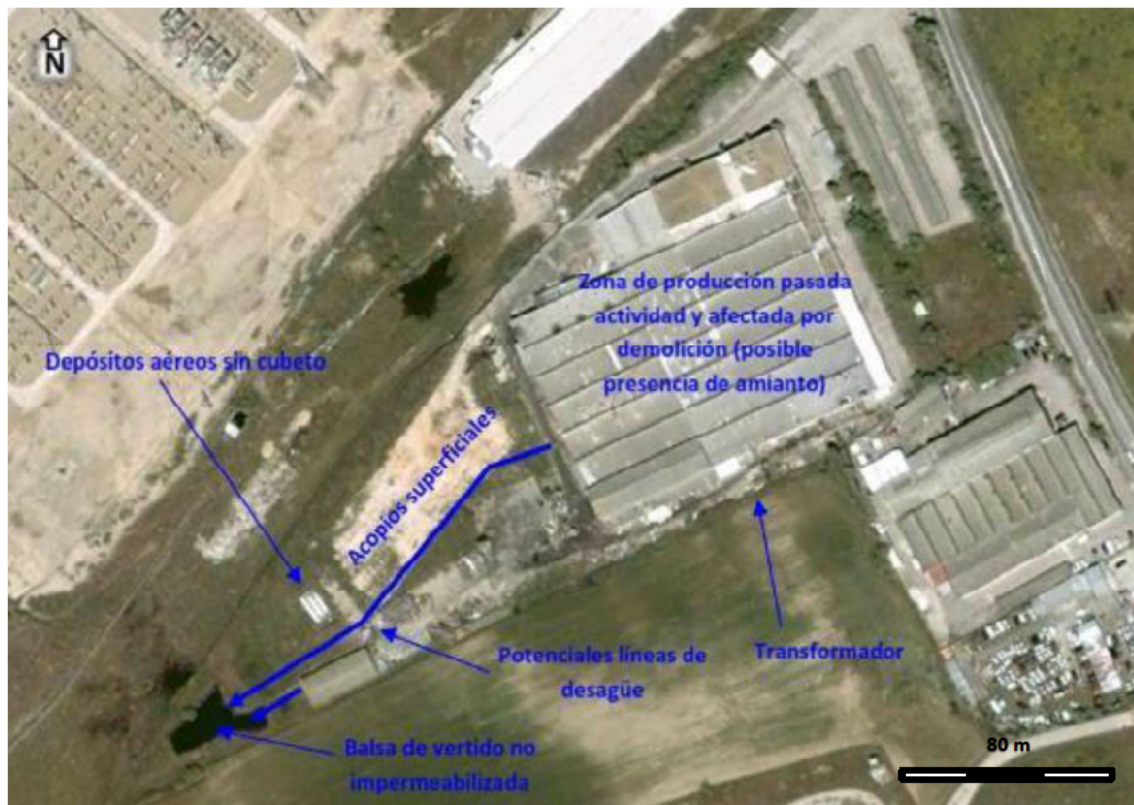
Ilustración 2. Focos principales identificados que condicionaron el plan de muestreo de la campaña inicial

En la siguiente imagen se presentan los focos potenciales de afección que se identificaron en el estudio inicial de la parcela.

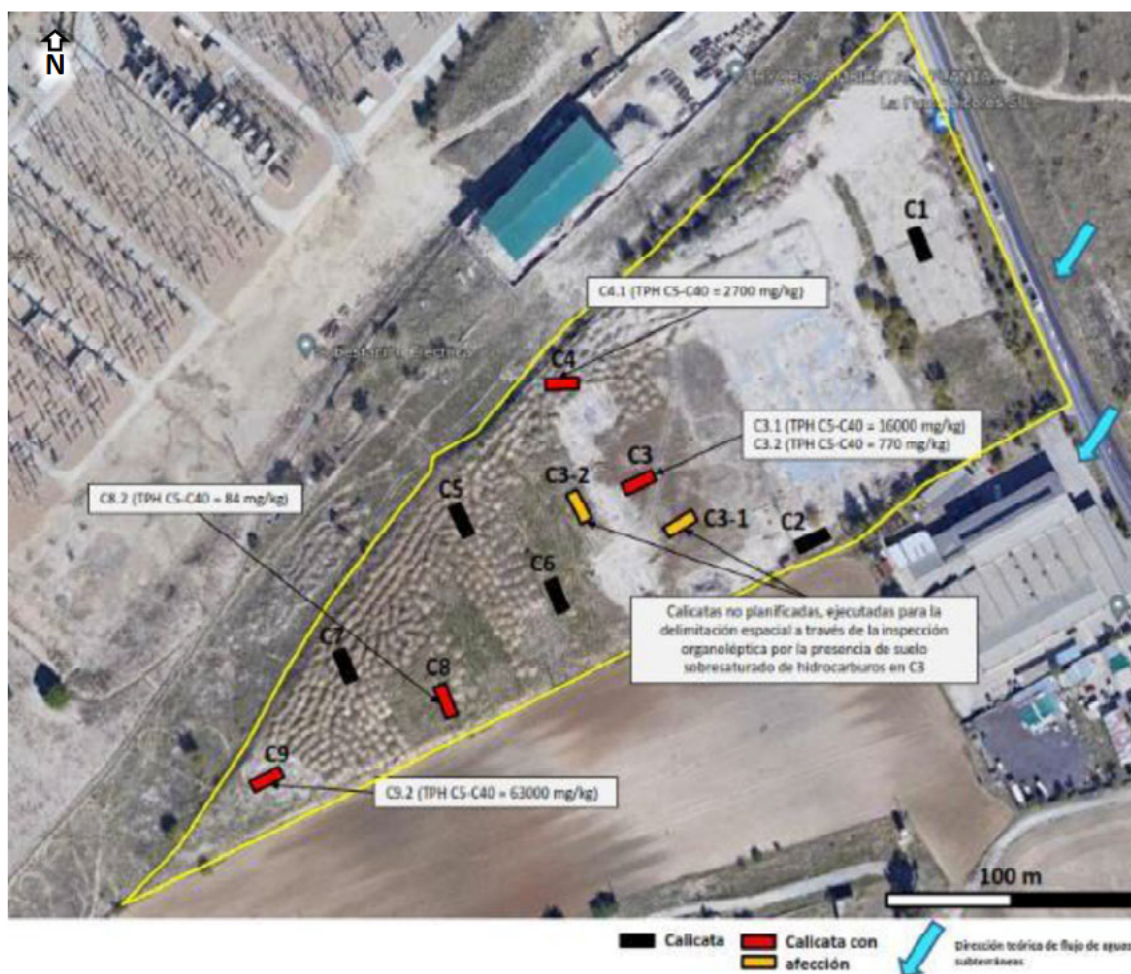
Ilustración 3. Ubicación de los puntos de muestreo con concentraciones superiores a los valores de referencia de diciembre de 2021 (Plano 03_ENAC-133-21)

En la imagen anterior se presenta la distribución de puntos de muestreo ejecutados en diciembre de 2021, y aquellos resultados superiores a los valores de referencia de aplicación.

Desde el punto de vista de la relevancia de las concentraciones presentes, destacan los puntos C3 y C9, ubicados respectivamente en la zona de la antigua nave de producción de la pasada actividad, y lo que parece una antigua balsa de acumulación de vertidos no impermeabilizada.

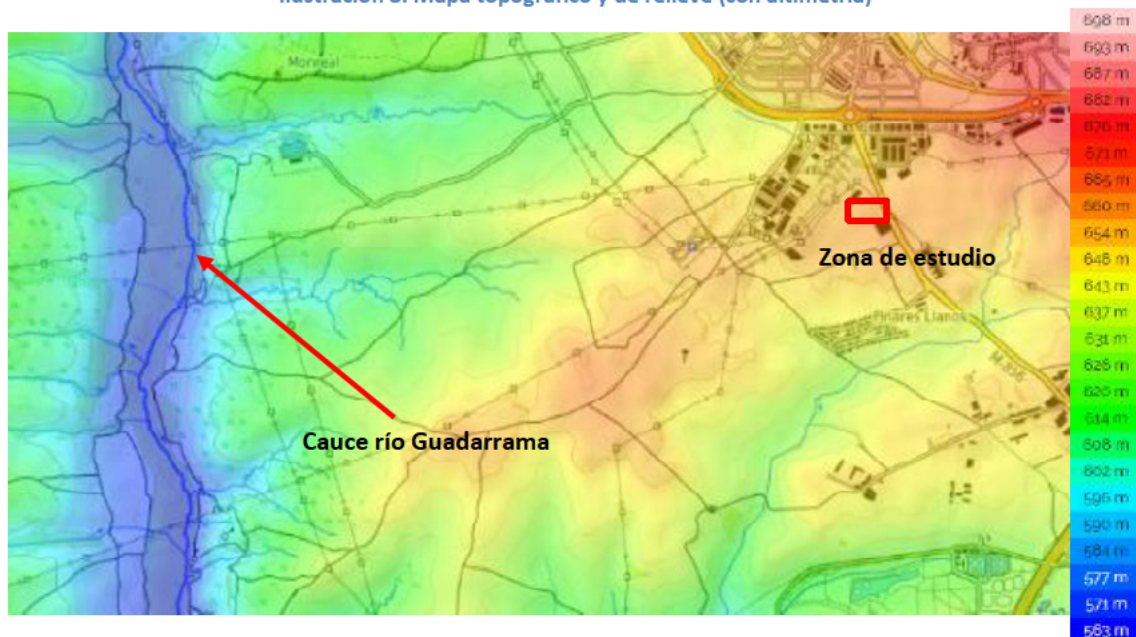
Ilustración 8. Mapa topográfico y de relieve (con altimetría)

Desde el punto de vista hidrológico, el emplazamiento de estudio se enmarca en la cuenca del río Guadarrama. Al Norte y al Sur de la parcela discurren distintos arroyos en sentido Este-Oeste, que desembocan en el río Guadarrama, ubicado a aproximadamente 3,5 km hacia el Oeste a una altitud aproximadamente 100 msnm inferior que la zona de estudio.

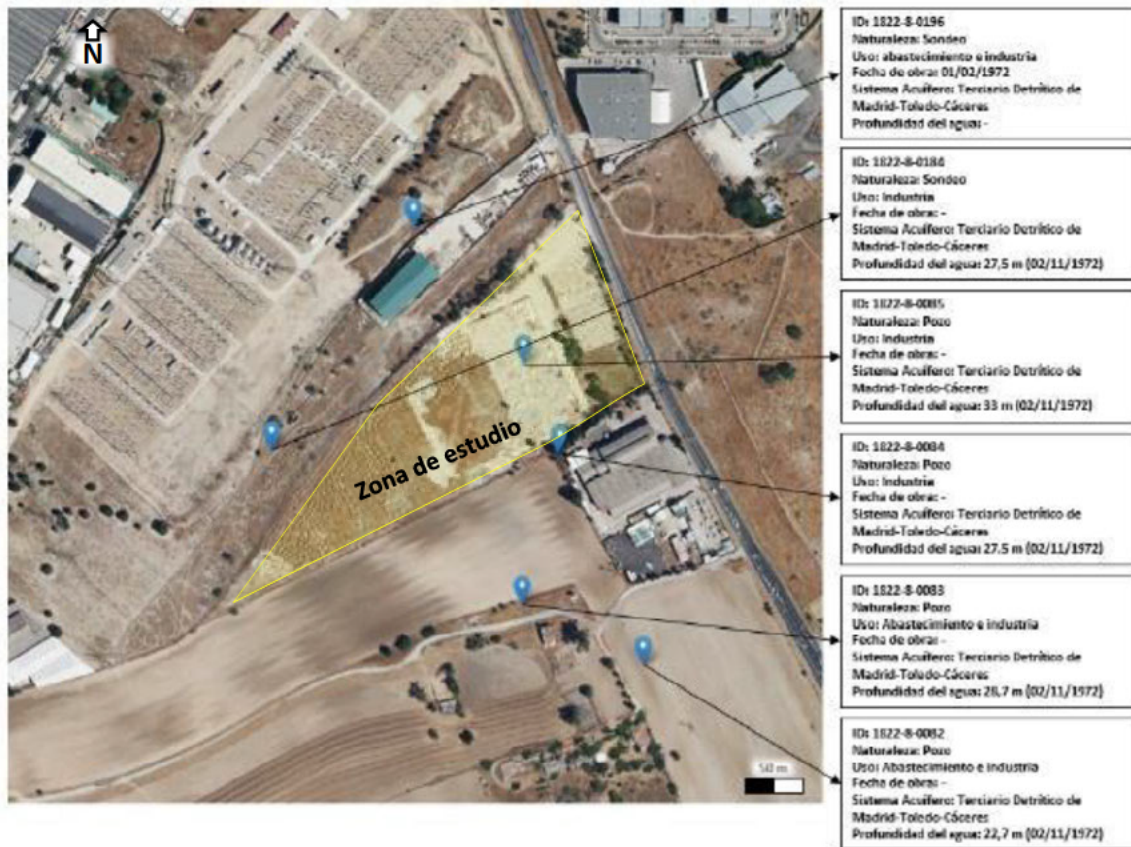
Ilustración 10. Puntos de agua en las proximidades de la zona del estudio (Fuente: IGME)

Existen datos sobre captaciones de agua próximas a la zona de estudio inventarios por el IGME, sin embargo, no se ha podido verificar su existencia durante los trabajos de campo.

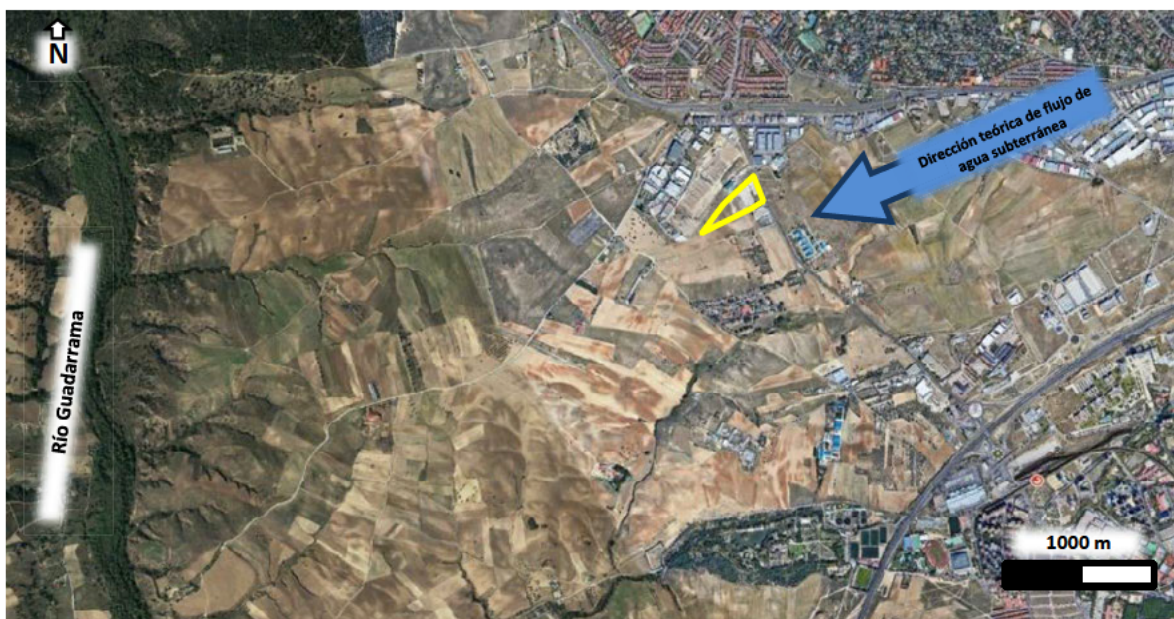
Ilustración 14. Posibles receptores

La parcela estudiada limita con una subestación eléctrica propiedad de Red Eléctrica Española y con la planta de TRYOBSA (Gestor de residuos autorizado) hacia el noroeste. Se encuentra en las inmediaciones de áreas agrícolas, aguas arriba de estas, y a aproximadamente 3,5 km al Este del río Guadarrama. Las zonas residenciales más próximas pertenecen a Móstoles, a aproximadamente 500 m al Sur, y a Villaviciosa de Odón, a aproximadamente 600 m al Norte.

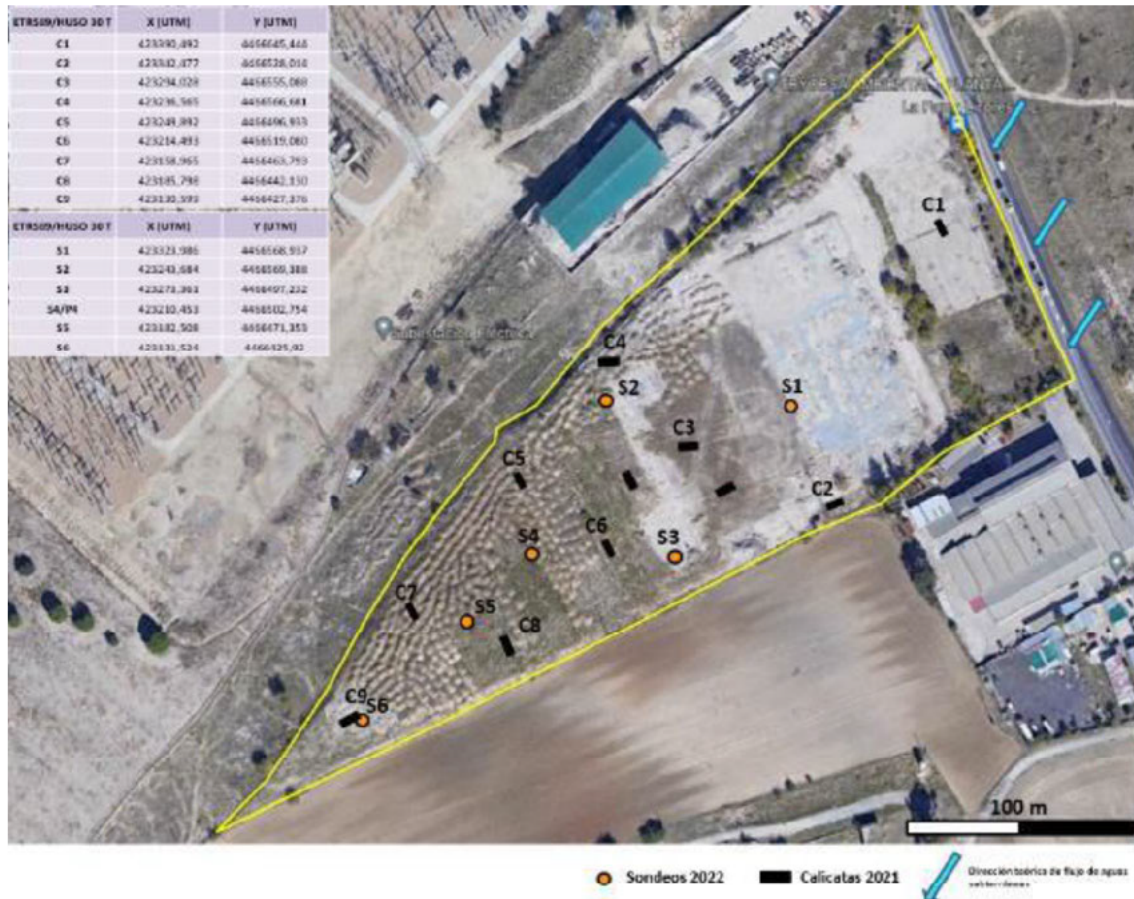
Ilustración 15. Puntos de muestreo ejecutados (Plano 02)

La campaña desarrollada ha tenido lugar los días 26 y 27 de julio de 2022. Los trabajos de campo se han enfocado principalmente en la ejecución de sondeos para delimitación de los focos de afección de la zona no saturada del suelo, identificados en la investigación inicial de diciembre de 2021.

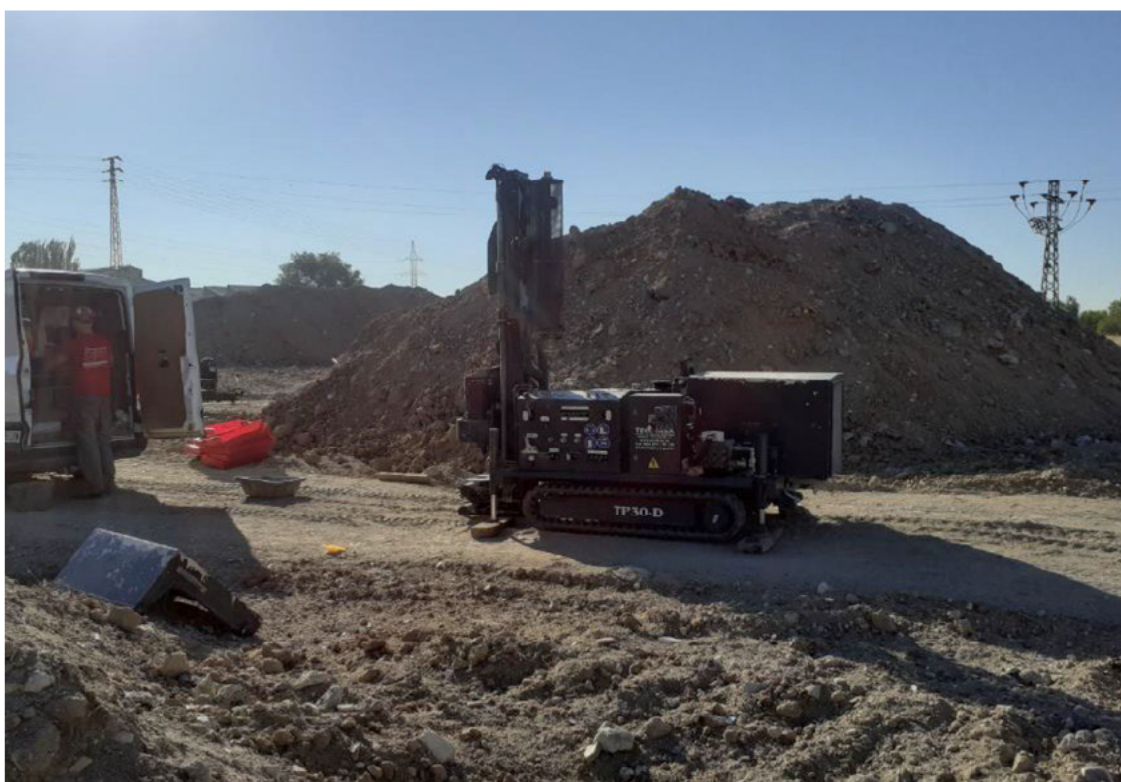
Ilustración 16. Máquina de sondeos utilizada

Los trabajos han sido supervisados en todo momento por una técnica especialista de DSM, encargada de la cumplimentación de los registros litoestratigráficos y del fotografiado de los

testigos extraídos, además de la identificación de los posibles indicios organolépticos de afección y la toma de muestras (Anexo II: Registros litológicos).

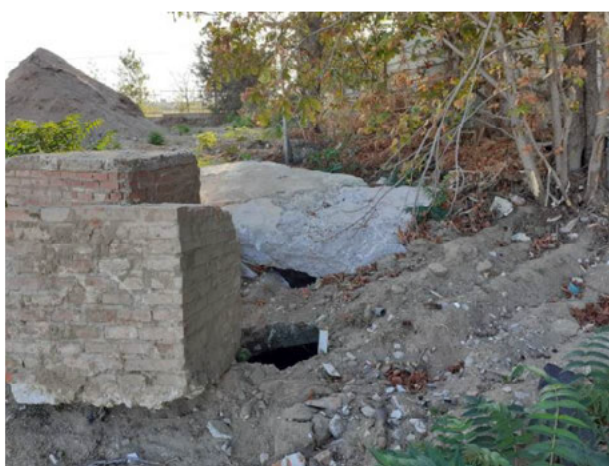
Foto 3. – Pozos preexistentes

Dentro la parcela, en la esquina Sureste hay dos perforaciones de gran diámetro que de acuerdo con la información proporcionada por DERICHEBOURG son antiguos pozos, que quedaron al descubierto durante las obras de picado de soleras para la implantación de su actividad.

Uno de los pozos era parcialmente accesible, pero se encontraba destapado y con escombros en el fondo, con lo que no ha podido medirse la presencia del nivel freático, ni se ha considerado adecuado para el muestreo.

- Los pozos preexistentes de la parcela no estaban en condiciones adecuadas, ni para la medición del nivel freático, ni para el muestreo representativo.
- El nivel saturado superficial interceptado (de -6,2 m a -7,5 m) en el sondeo más profundo ejecutado no ha aportado columna de agua al piezómetro tras 24 horas, con lo que no ha podido ser muestreado.
