## PROYECTO BÁSICO Y DE EJECUCIÓN

REHABILITACIÓN DE ERMITA DE SAN ISIDRO  
PINAR DE SAN ISIDRO  
POLÍGONO 13, PARCELA 34, FONTANIL, ALCOBENDAS

REHABILITACIÓN ERMITA SAN ISIDRO

Pinar de San Isidro, Polígono 13, Parcela 34. Fontanil, Alcobendas

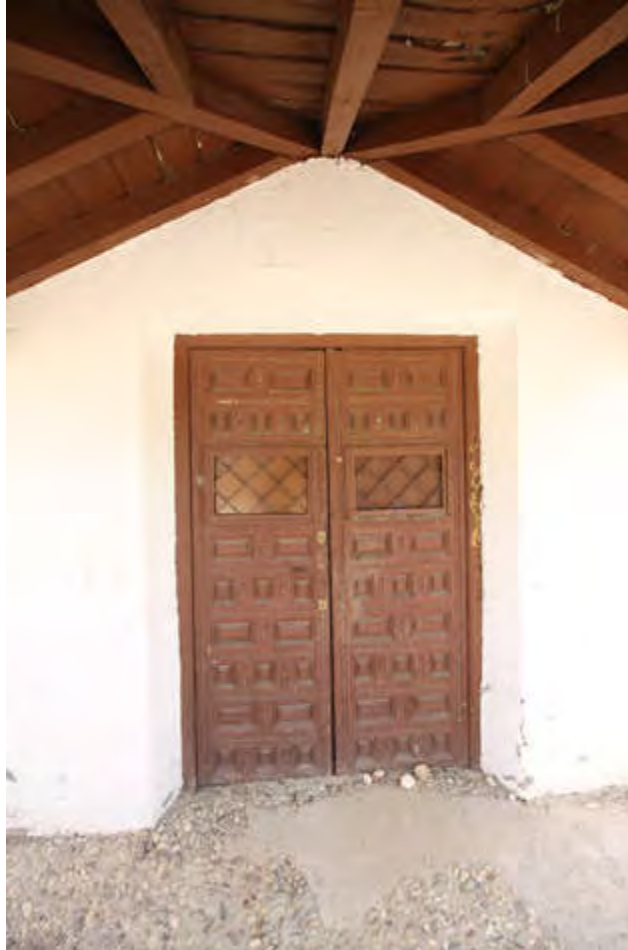
En la zona de la entrada, y protegiendo esta, cuenta con un porche exterior apoyado en dos pilares. En la fachada principal desde el exterior se puede apreciar una espadaña.

Vista puerta acceso en porche

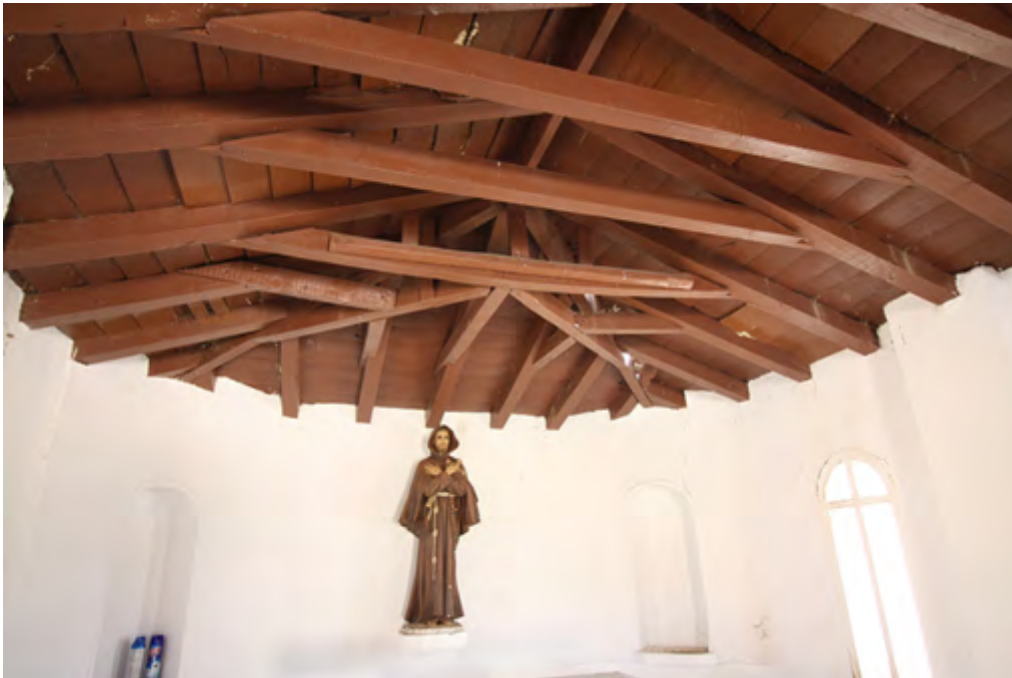
Interiormente se trata de un volumen diáfano, en el que se aprecia la estructura de cubierta, a dos aguas en la zona de la entrada, acabando en una tercera agua perpendicular en la zona final de la ermita, donde se encuentra el altar. En esta zona las esquinas se han trasdosado formando una especie de ábside.

Vista cubierta y "ábside"

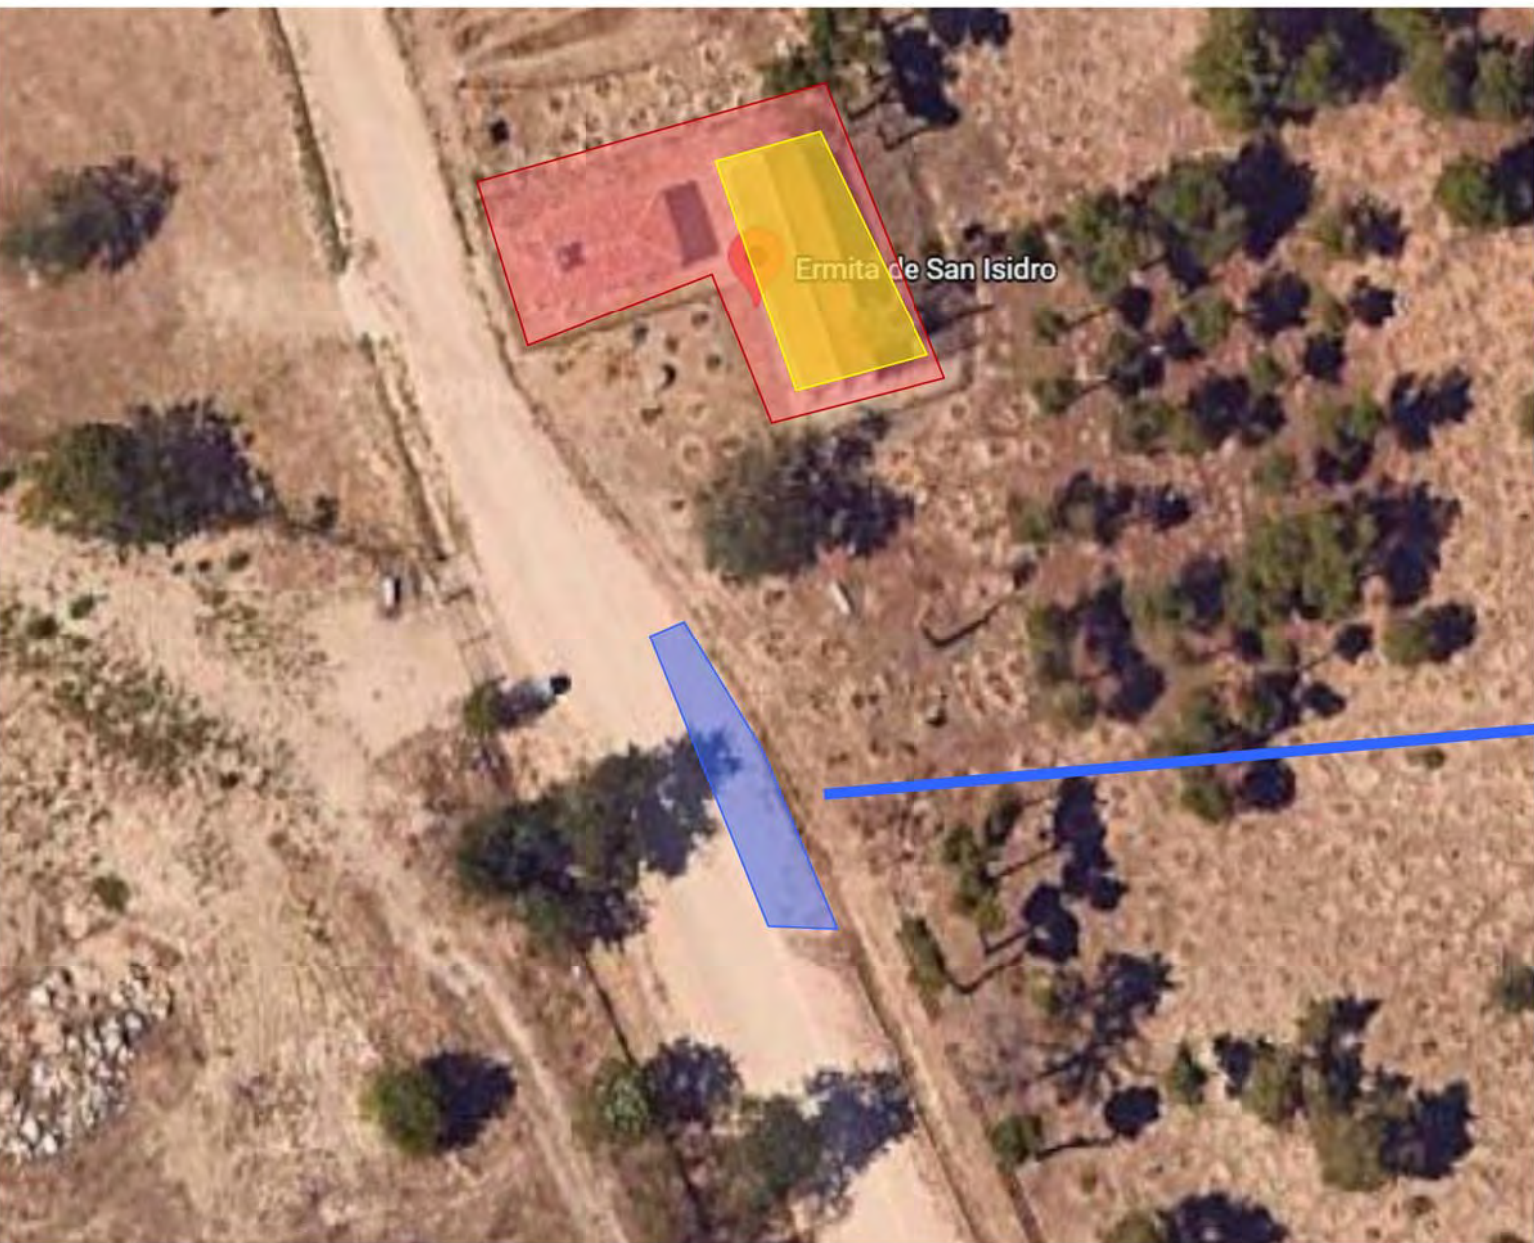
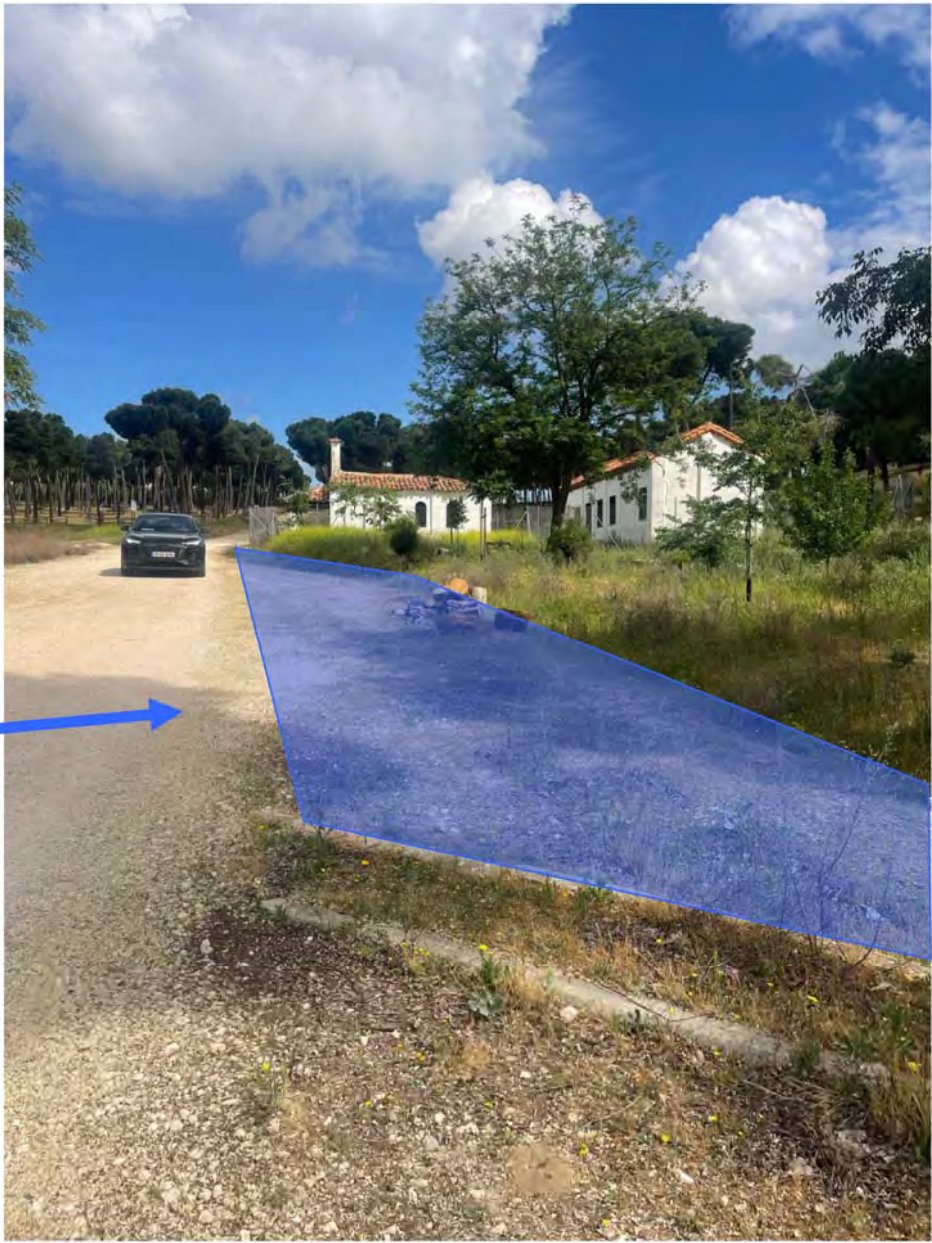
**REQ02**  
ESCALA  
VARIAS

ZONA DE ACTUACIÓN

ZONA DE IMPLANTACIÓN

ZONA DE ACOPIOS UNA VEZ HECHA DE DEMOLICIÓN

PLANO  
SITUACIÓN / EMPLAZAMIENTO  
PROPUESTA IMPLANTACIÓN

- Por lo que se refiere a la ***fase de demolición de la nave auxiliar*** será la primera en desarrollarse una vez comenzadas las obras. Siempre que sea viable se procederá \_\_\_\_\_ al desescombro inmediato de los residuos generados mediante carga en camión y transporte a vertedero. Si esto no resultase viable se procederá a la colocación de contenedores en la zona designada en puntos posteriores para casetas, acopios y residuos. Se estima un plazo de 20 días laborables como máximo para la demolición y desescombro total de la edificación auxiliar. Una vez demolida la edificación se utilizará el espacio ocupado anteriormente por la misma como espacio de acopio de material auxiliar a la obra de rehabilitación de la ermita, dada su cercanía a la edificación a intervenir. Se denomina como ZONA 01 en la documentación gráfica.

- Como zona de ***elementos permanentes de obra*** (casetas, baño químico, etc...) ***acopios, contenedores y vehículos*** se utilizará el ensanchamiento lateral en la vía previo a la ermita (ZONA 02 en documentación gráfica). En esta zona se ubicarán las casetas de obra, los acopios generales de material, los contenedores para residuos generados a lo largo de la obra y los vehículos vinculados a la misma, sirviendo a su vez de zona de espera en caso de simultanearse presencia de varios vehículos voluminosos.

- No se ocupará espacio natural ni se cerrará la vía pecuaria que atraviesa longitudinalmente el descansadero (vereda de Barajas a San Sebastián de los Reyes) para su uso. Los espacios a utilizar serán el espacio lateral de la vía y el resultante de la demolición de la edificación auxiliar existente en la actualidad.
