RESTAURACIÓN DE LA CASA DE LA DEMANDADERA MONASTERIO CISTERCIENSE DE SAN BERNARDO

PROYECTO DE EJECUCIÓN DE EMERGENCIA
REPARACIÓN DE CUBIERTAS
MONASTERIO CISTERCIENSE DE SAN BERNARDO EN ALCALÁ DE HENARES

Alcalá de Henares, julio de 2011

INFORME
RESTAURACIÓN DE LA CASA DE LA DEMANDADERA
MONASTERIO CISTERCIENSE DE SAN BERNARDO EN ALCALÁ DE HENARES

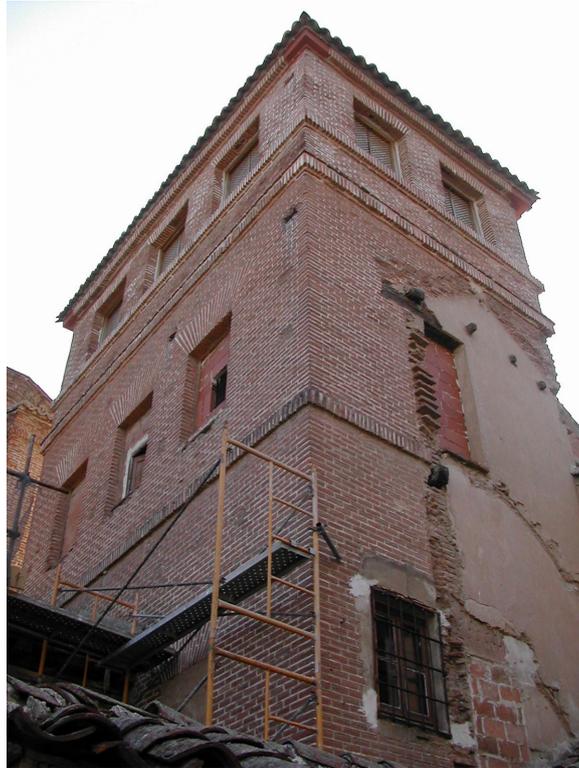
Torreón de las vistas. Análisis de las fábricas para determinar un posible acceso alternativo al actualmente existente. Restauración.

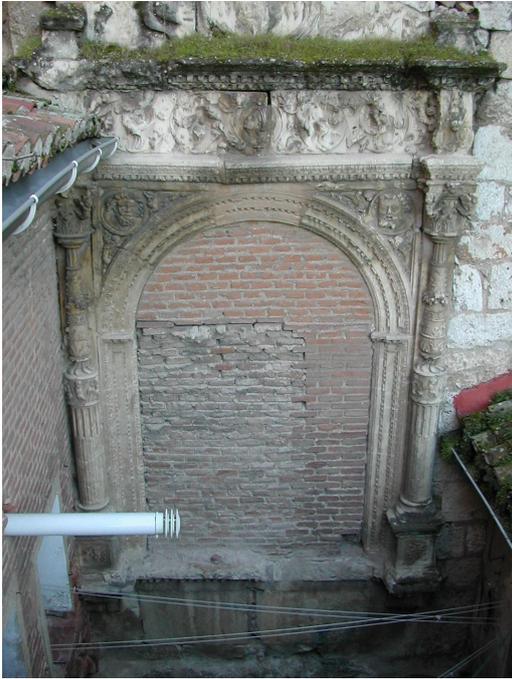
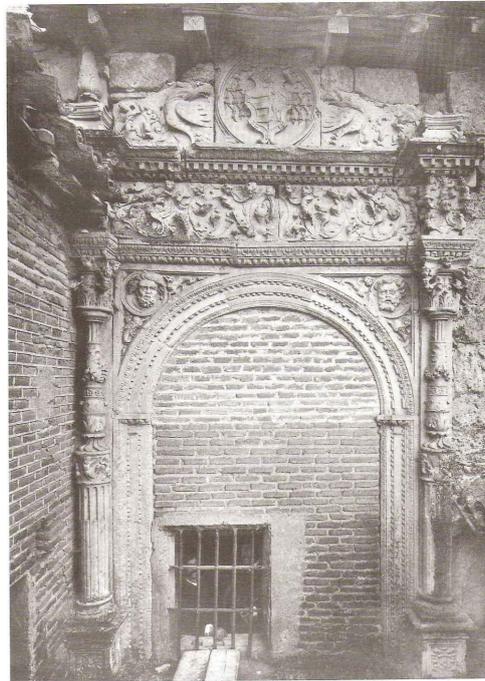
Ventana plateresca, perteneciente al Palacio Arzobispal, y que hoy se abre a un patio interior en la zona de la Casa de la Demandadera.
