AUDITORÍA DE CALIDAD DEL SERVICIO DE LIMPIEZA DE LOS
HOSPITALES DEL HENARES, INFANTA CRISTINA, INFANTA
LEONOR, INFANTA SOFIA, DEL SURESTE, DEL TAJO Y PUERTA
DE HIERRO DE MAJADAHONDA

NºEXPEDIENTE: P.A. SER-37/2018-AE

ABRIL 2019

HOSPITAL UNIVERSITARIO DEL HENARES

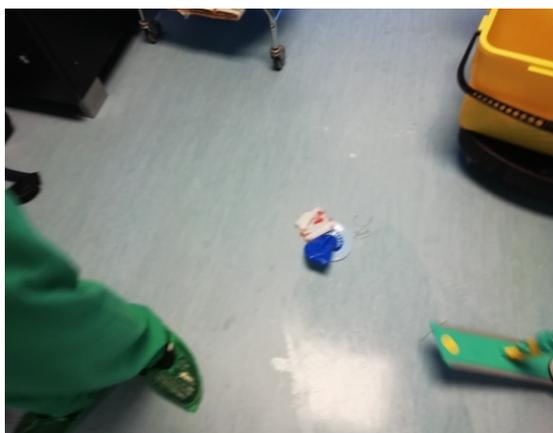
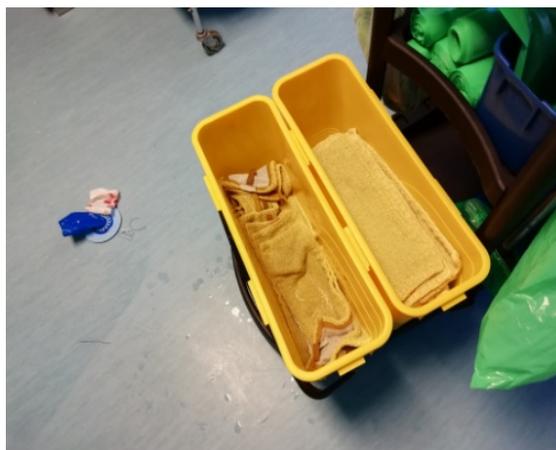
ANEXO 1:

- En el momento de la auditoría no se realiza una eliminación previa de los restos más groseros de la sala, directamente se pasa la mopa y se arrastra por el quirófano los desperdicios que se encuentran en el suelo. CRÍTICA

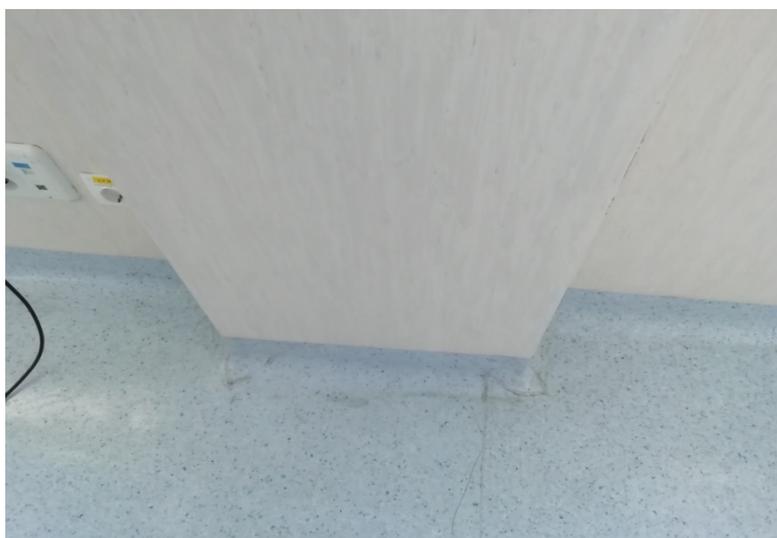
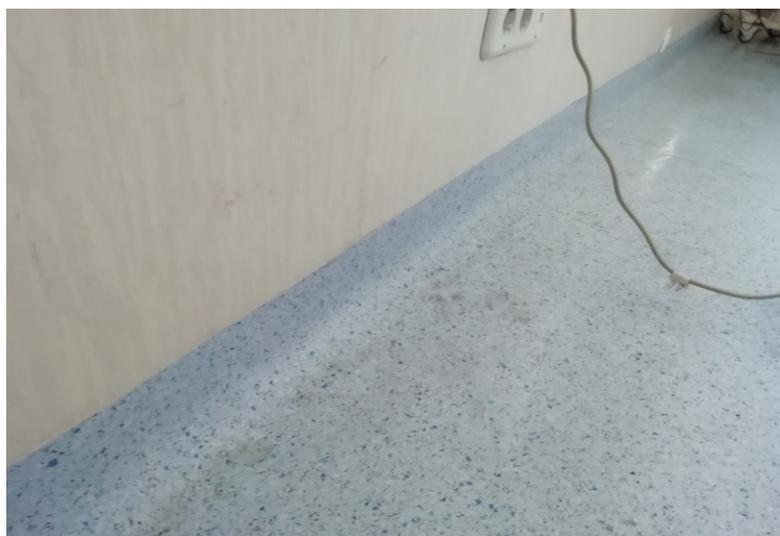
ANEXO 3:

- El suelo está limpio de polvo, grava, papeles, marchas y manchas, agua u otros líquidos: en el momento de la auditoría se observan manchas y suciedad en el suelo.
MEDIA

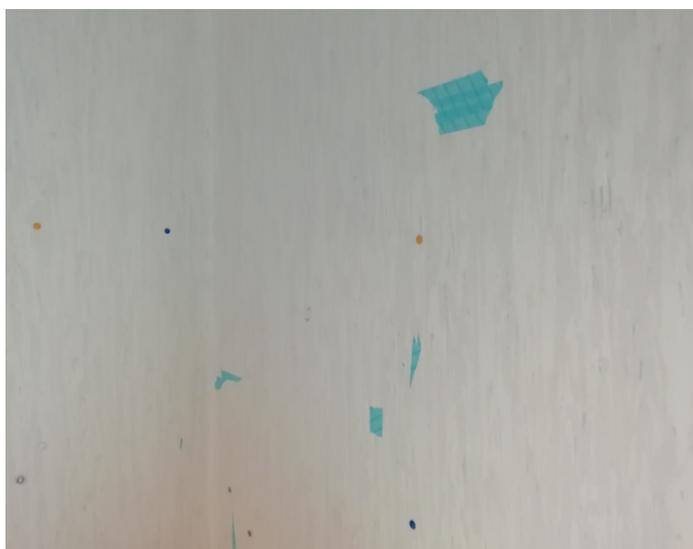
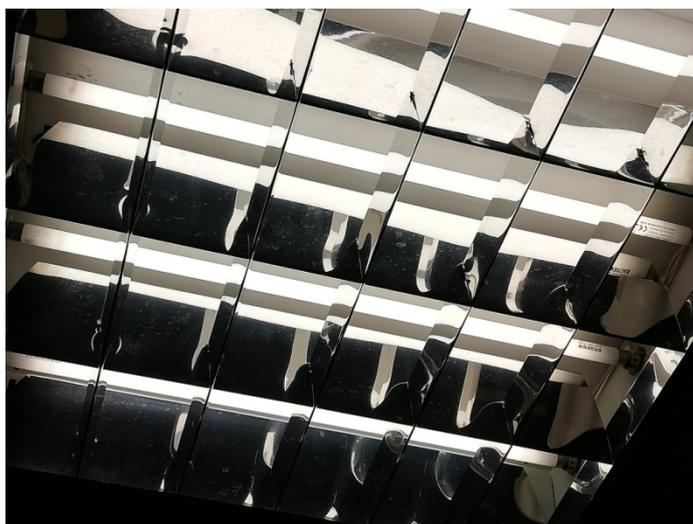
ANEXO 6:

- Paredes y techos están libres de marcas causadas por los muebles, equipos o usuarios del hospital: en el momento de la auditoría se observan manchas en la pared y suciedad en la luminaria. MEDIA

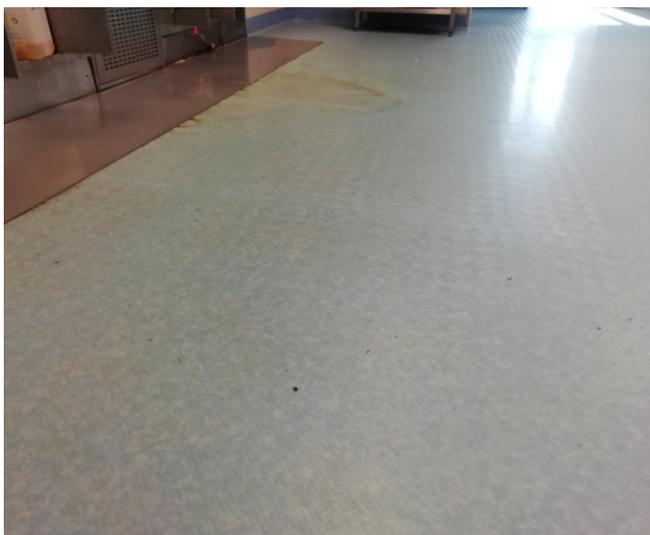
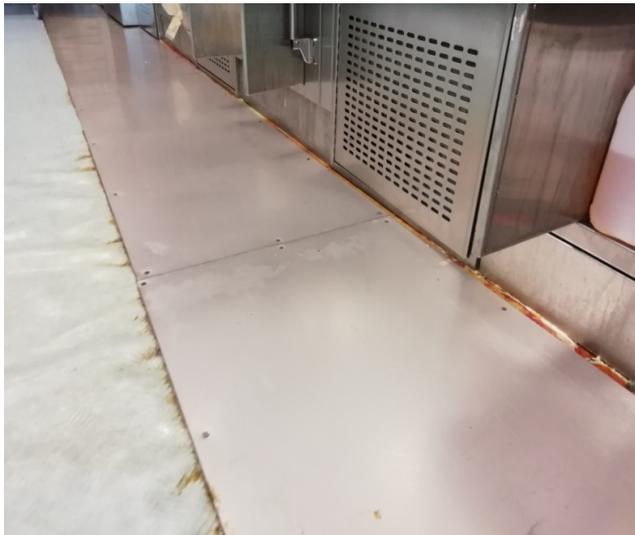
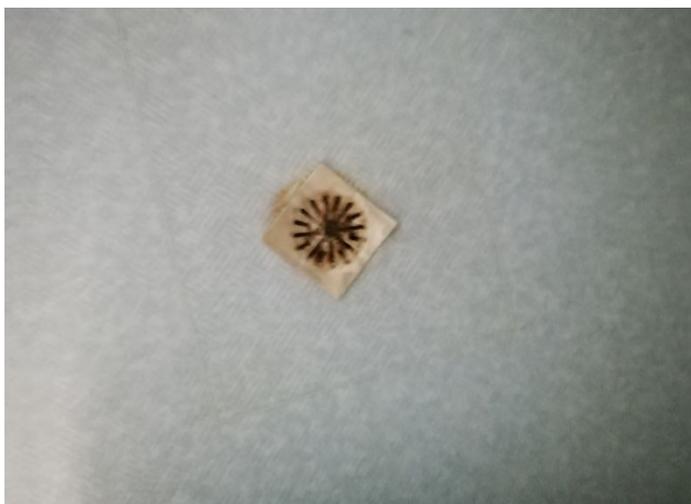
ANEXO 7:

- El suelo está limpio de polvo, grava, papeles, marchas y manchas, agua u otros líquidos: en el momento de la auditoría existen manchas en el suelo. MEDIA

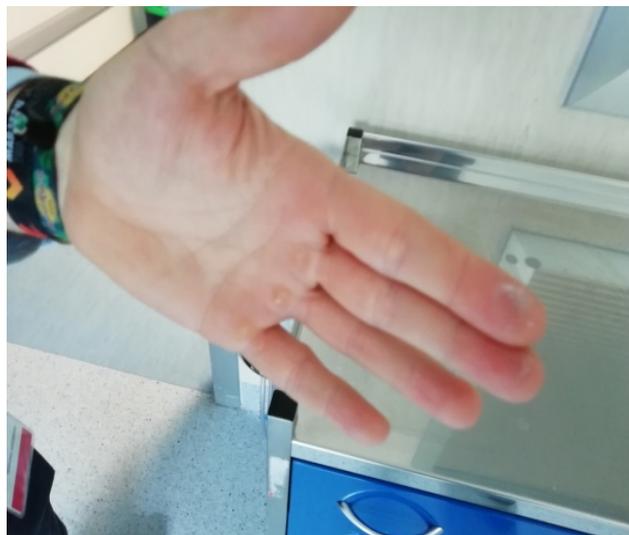
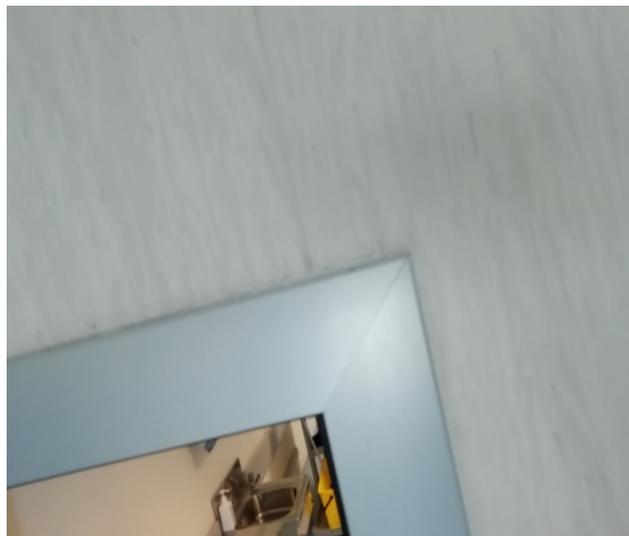
ANEXO 10:

- Las puertas y los marcos de las puertas externas e internas están libre de polvo, grava, tierra, marcas y telarañas: en el momento de la auditoría hay presencia de polvo en el marco de la puerta. MEDIA

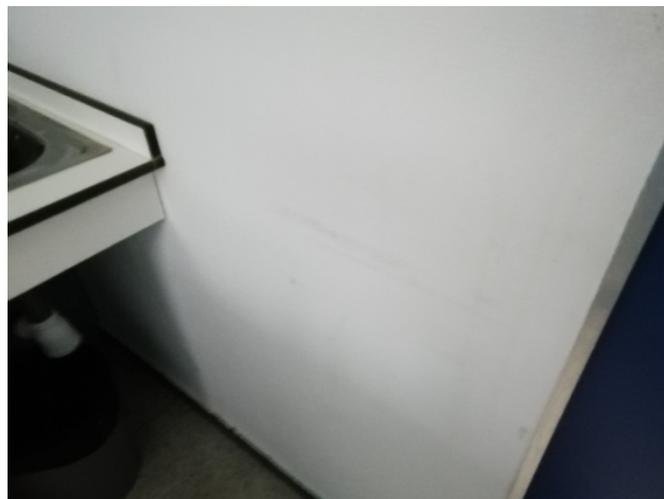
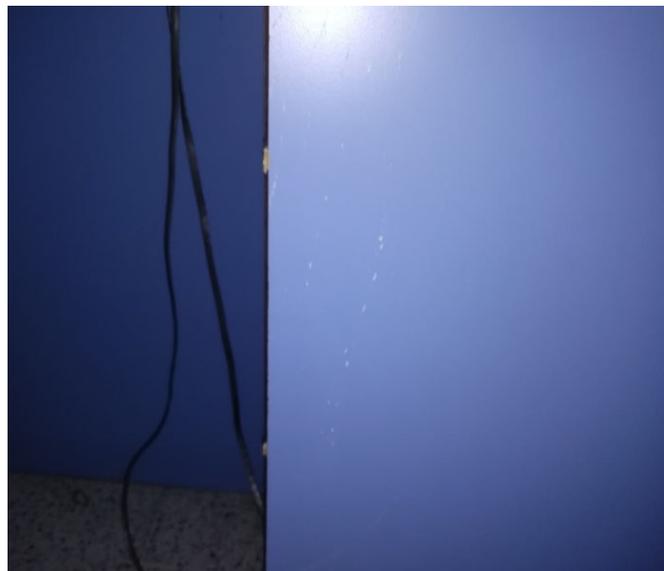
ANEXO 12:

- Paredes y techos están libres de marcas causadas por los muebles, equipos o usuarios del hospital: en el momento de la auditoría se observan manchas en la pared. MEDIA

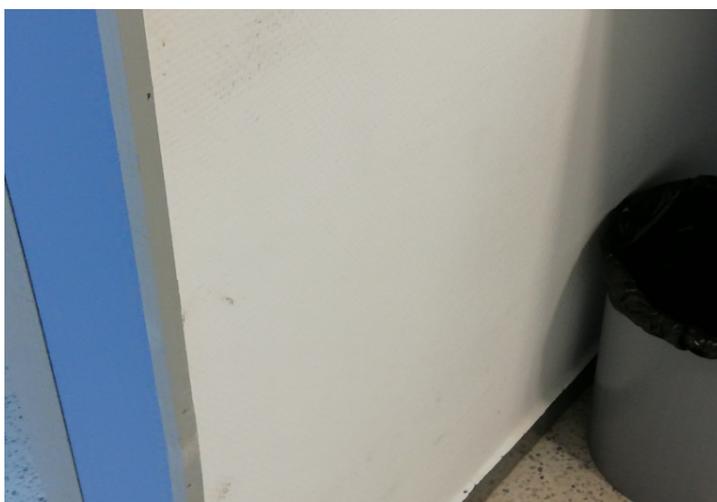
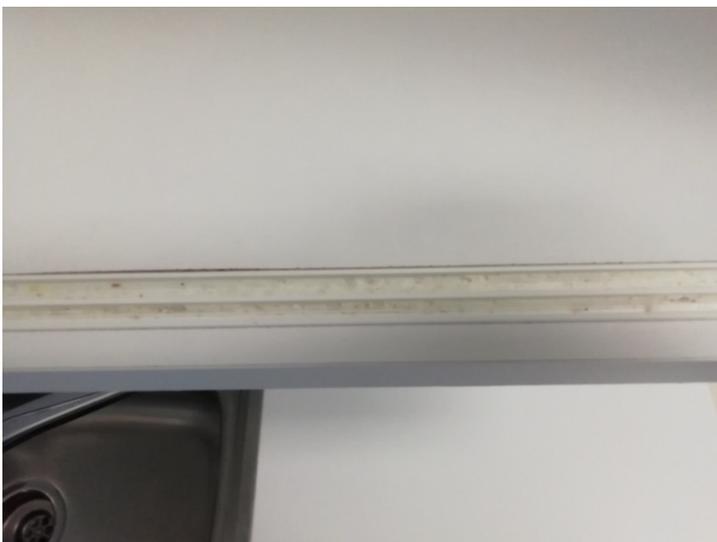
ANEXO 15:

- Paredes y techos están libres de marcas causadas por los muebles, equipos o usuarios del hospital: en el momento de la auditoría se observan manchas en la pared y polvo en los rieles cercanos al fregadero. MEDIA

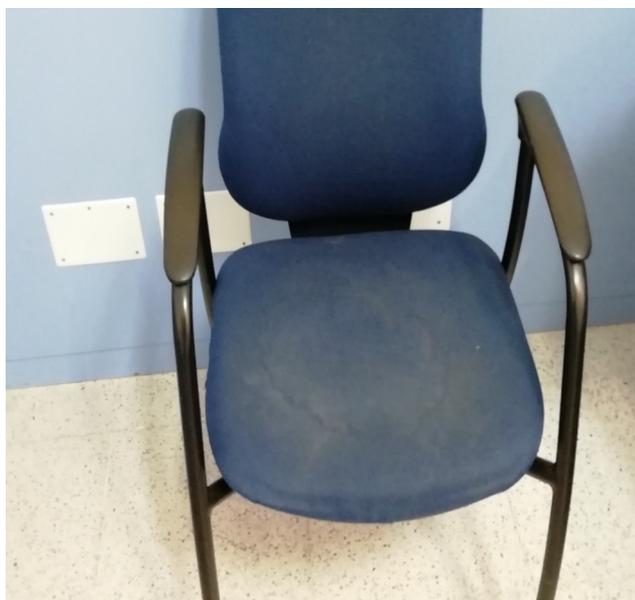
ANEXO 19:

- Urgencias: Box Convencional 23: El mobiliario ligero está limpio de manchas, tierra, polvo, marcas de dedos y vertidos: en el momento de la auditoría existe suciedad en la silla. MEDIA

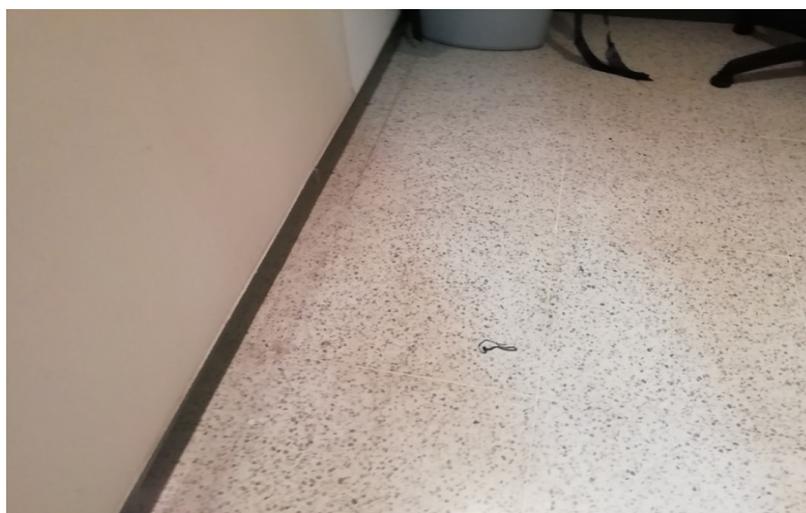
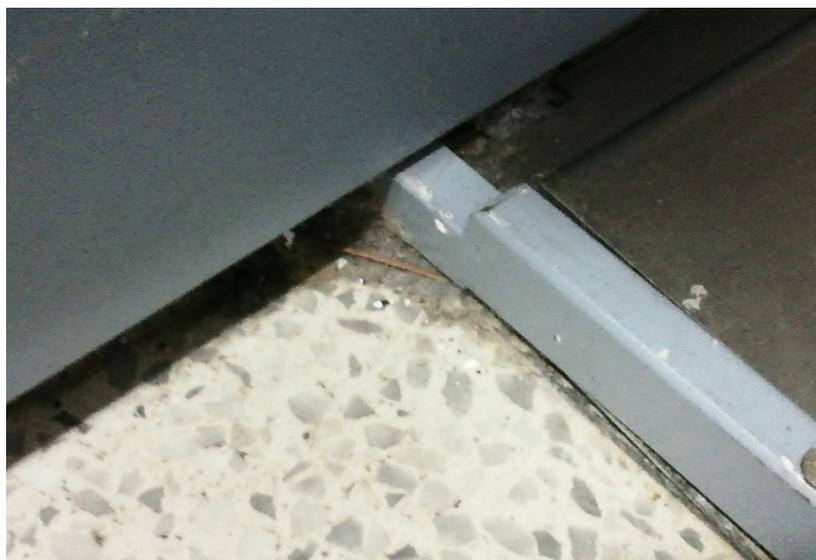
ANEXO 23:

- El suelo está limpio de polvo, grava, papeles, marchas y manchas, agua u otros líquidos: en el momento de la auditoría se ven manchas y restos en el suelo y polvo en los rieles de las paredes. MEDIA

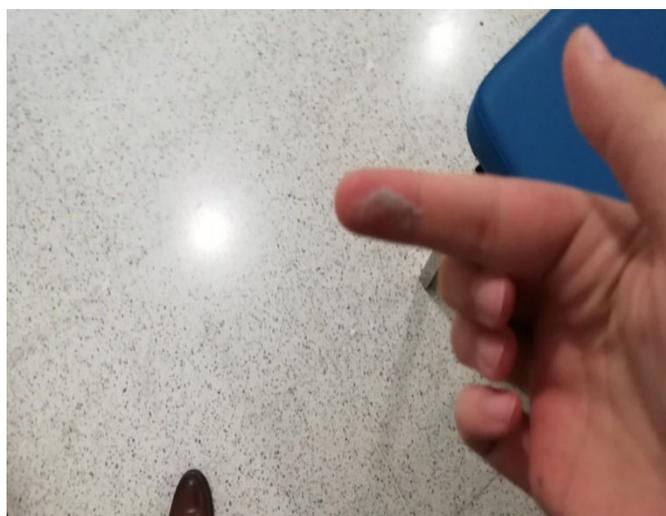
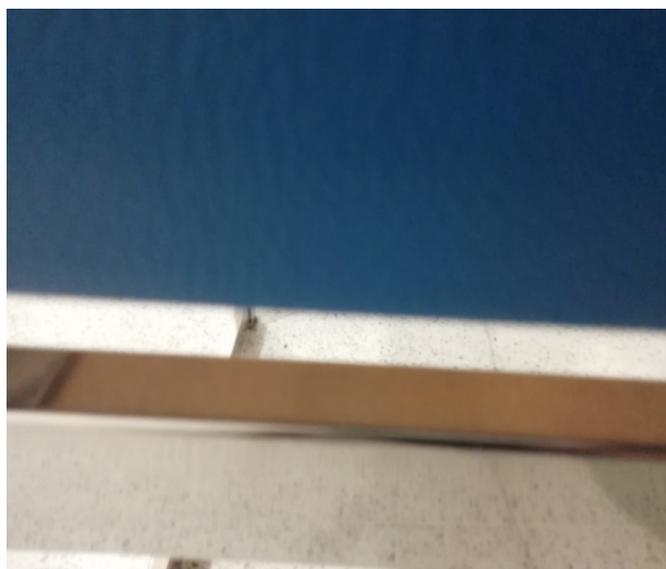
ANEXO 26:

- Gabinete de Exploración: Radiología (Ecografía): El mobiliario ligero está limpio de manchas, tierra y polvo: en el momento de la auditoría se observa polvo en parte metálica de la camilla. MEDIA

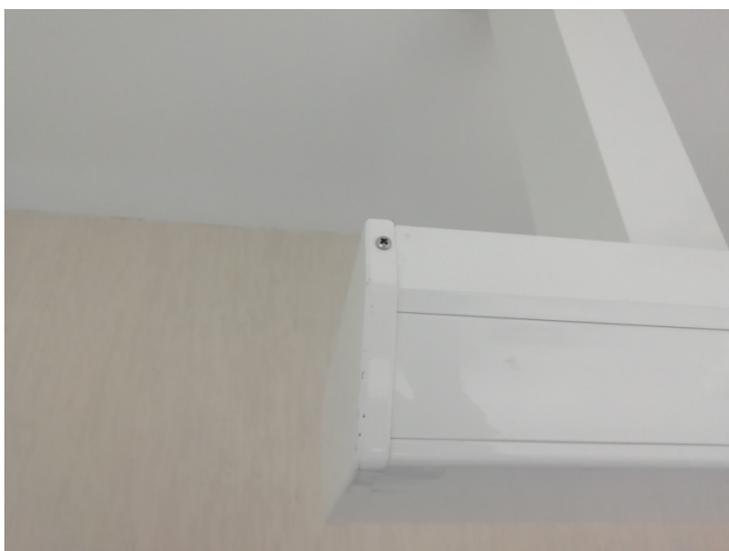
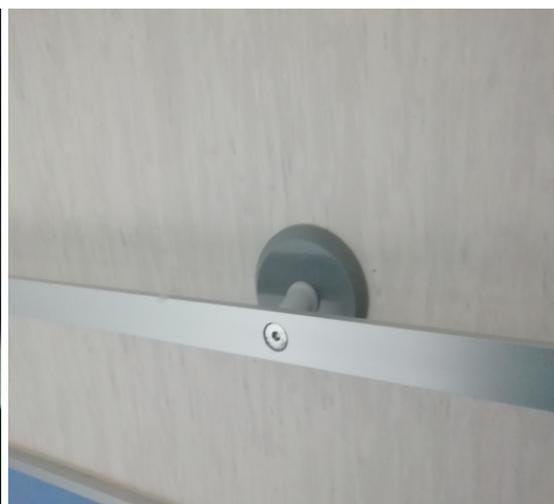
ANEXO 31:

- Los muebles de superficie dura están limpios de manchas, tierra, polvo, marcas de dedos y vertidos: en el momento de la auditoría se observan manchas en luminaria encima de la camilla y parte metálica de la pared. MEDIA

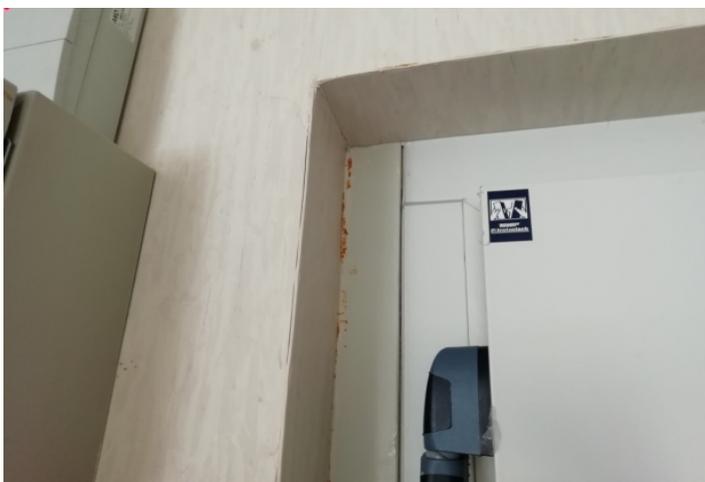
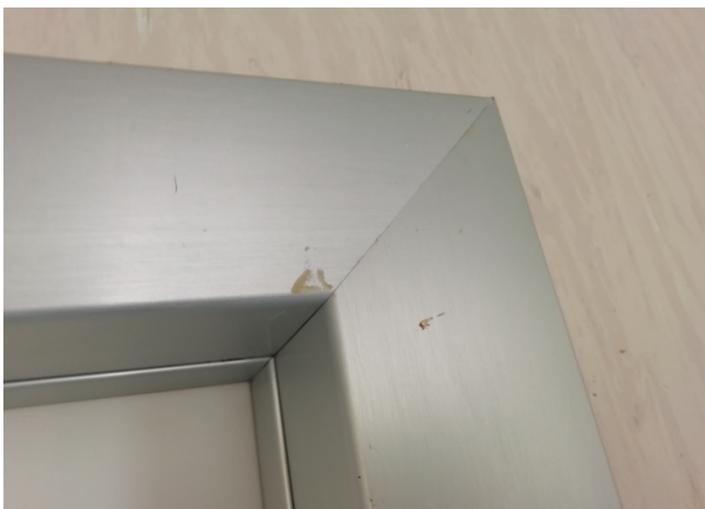
ANEXO 32:

- Las puertas y los marcos de las puertas externas e internas están libres de polvo, grava, tierra, marcas y telarañas: en el momento de la auditoría se observan marcas y manchas en la puerta. MEDIA

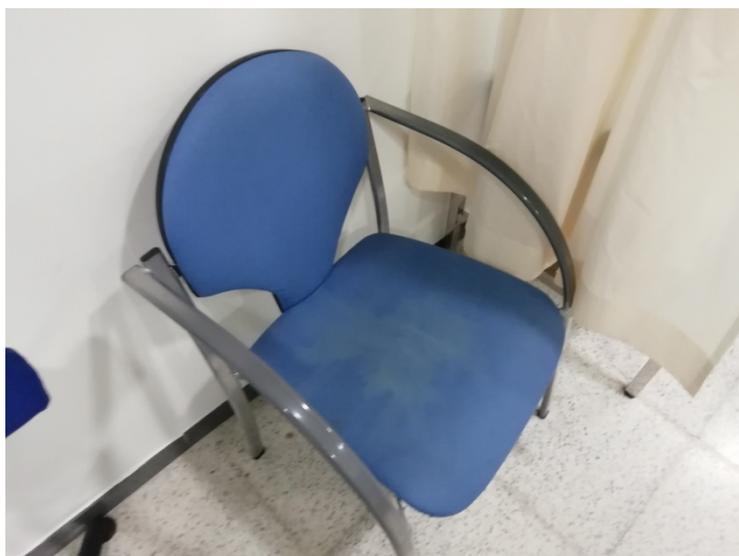
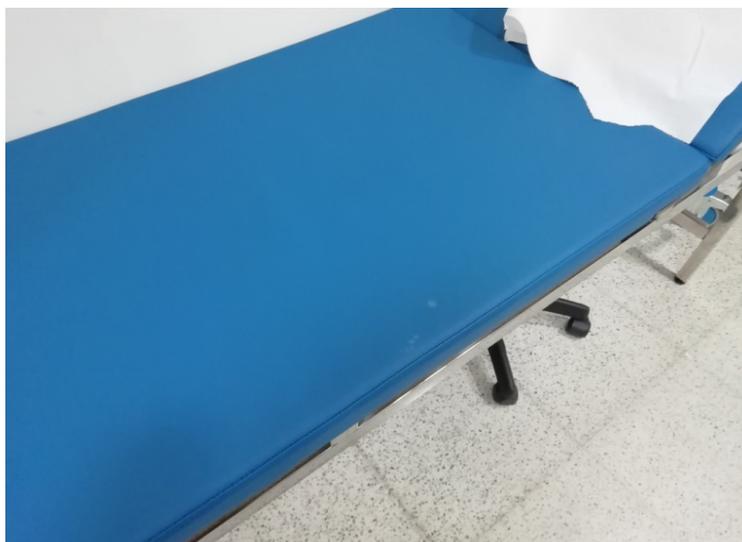
ANEXO 34:

- El mobiliario ligero está limpio de manchas, tierra, polvo, marcas de dedos y vertidos: en el momento de la auditoría existe suciedad en el colchón y en la silla. MEDIA

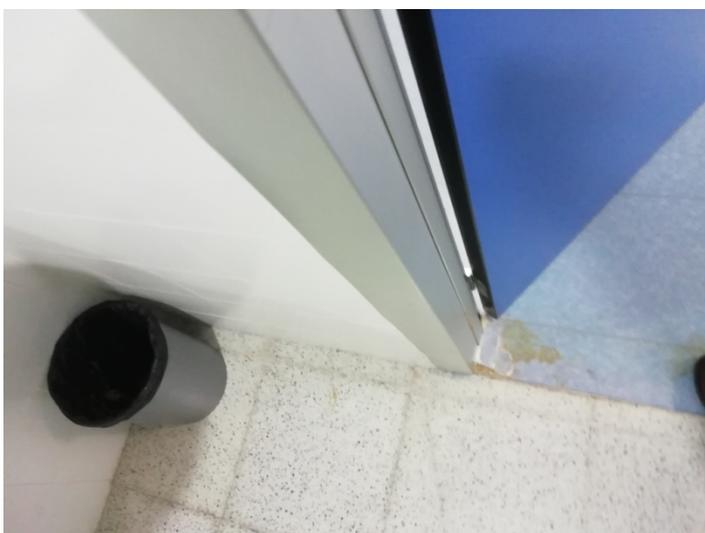
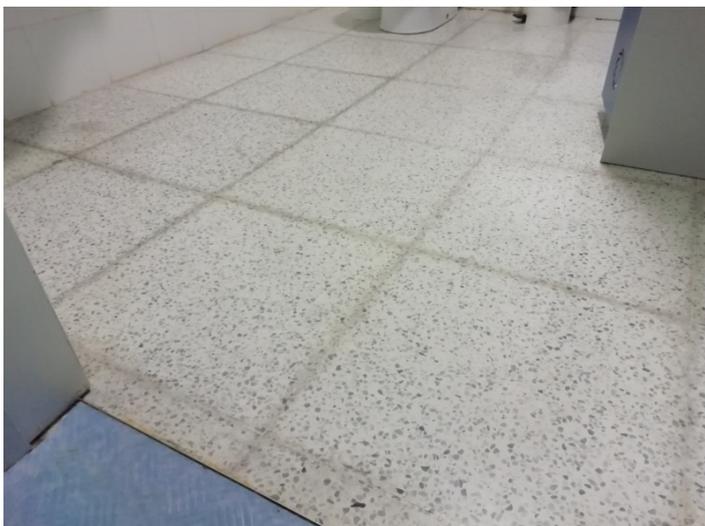
ANEXO 35:

- Las superficies pulidas tienen un brillo uniforme: en el momento de la auditoría se observan manchas en el suelo. MEDIA

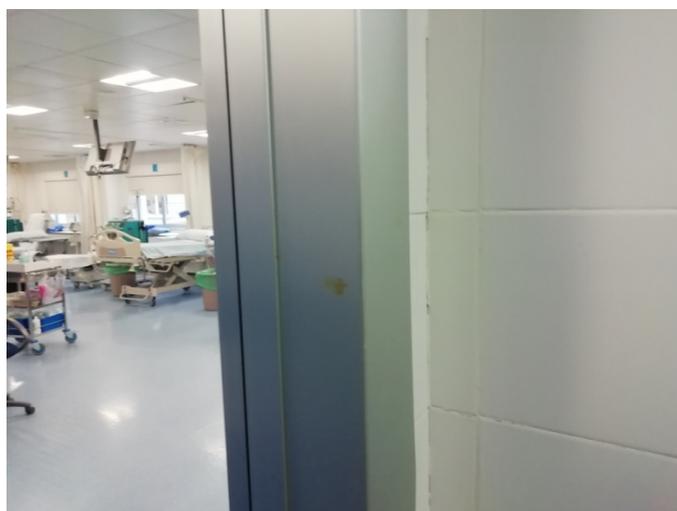
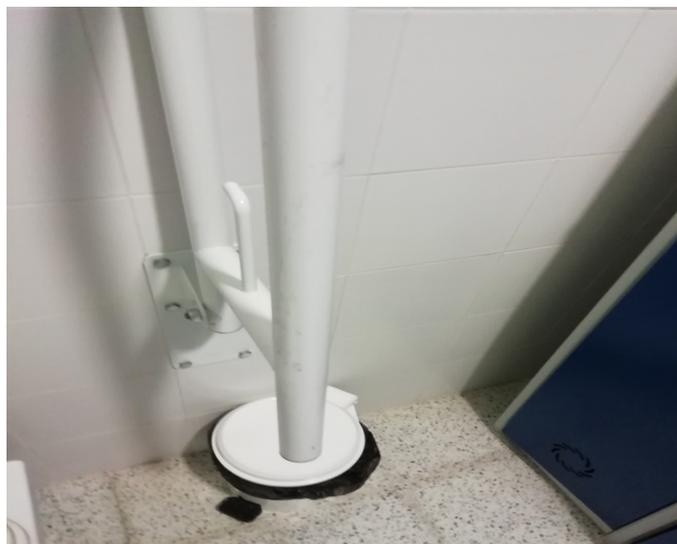
ANEXO 36:

- Las superficies de metal están libres de rayones, tierra, manchas, acumulaciones de jabón y depósitos de óxido: en el momento de la auditoría se observan manchas en el marco metálico de la puerta. Presencia de manchas en el agarre. MEDIA

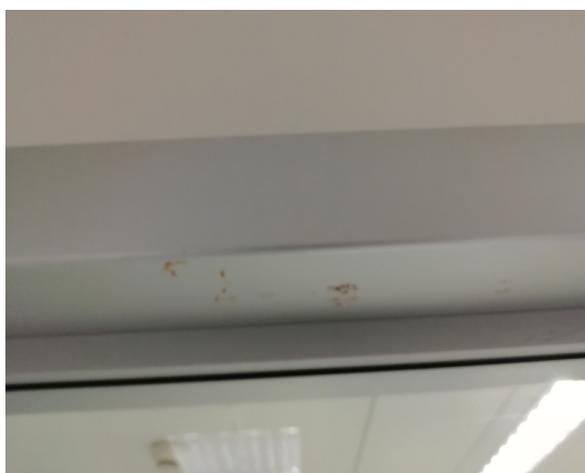
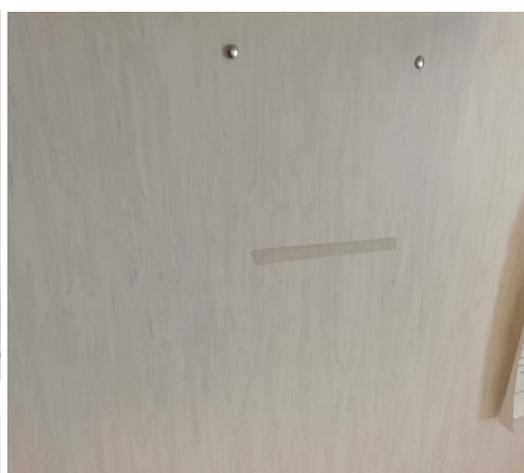
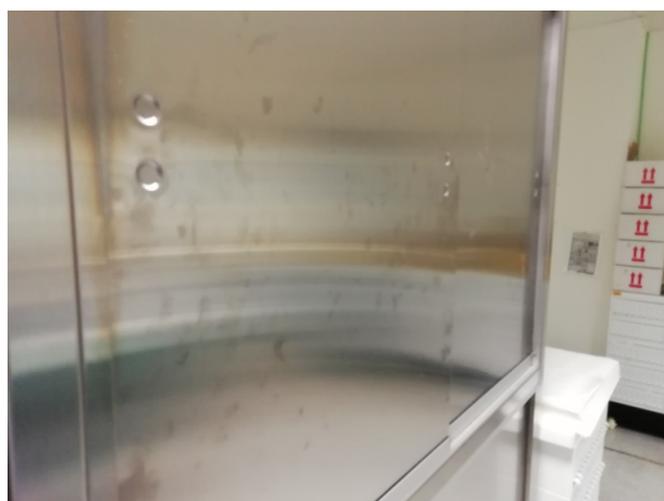
ANEXO 40:

- Anatomía Patológica (Recepción de muestras): Paredes y techos están libres de marcas causadas por los muebles, equipos o usuarios del hospital: en el momento de la auditoría se observan manchas en la pared y en el techo. MEDIA

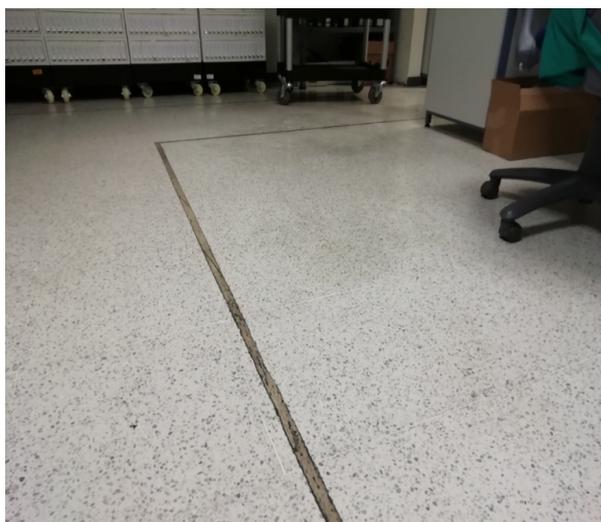
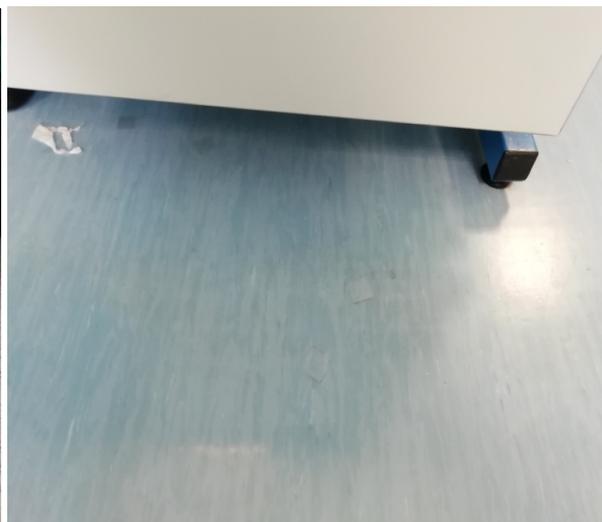
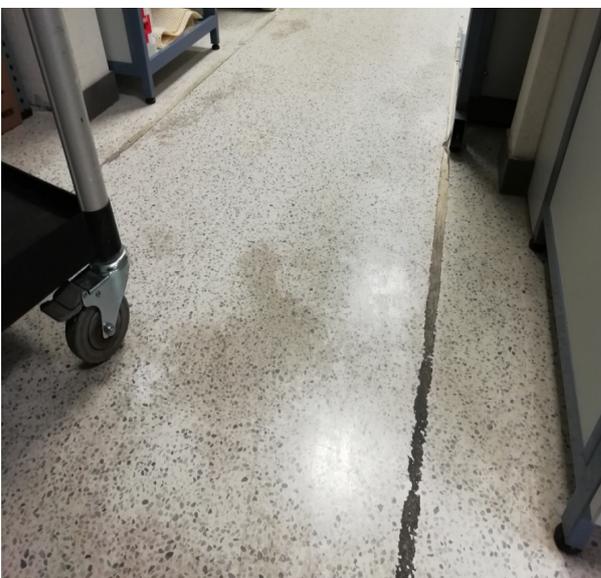
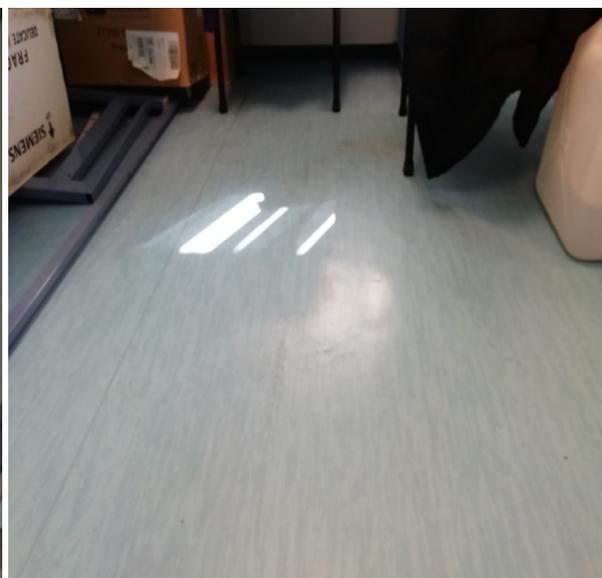
ANEXO 41:

- El suelo está limpio de polvo, grava, papeles, marchas y manchas, agua u otros líquidos: en el momento de la auditoría se ve suciedad en el suelo. MEDIA

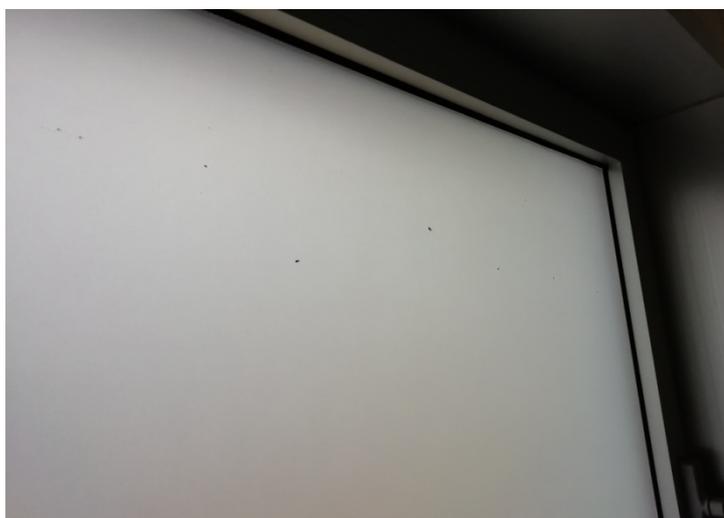
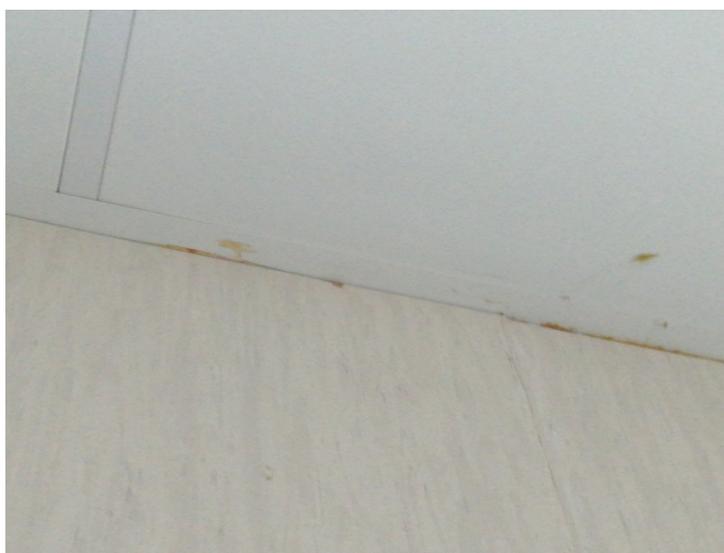
ANEXO 44:

- Paredes y techos están libres de marcas causadas por los muebles, equipos o usuarios del hospital: en el momento de la auditoría se observan manchas en la pared y en el techo. MEDIA

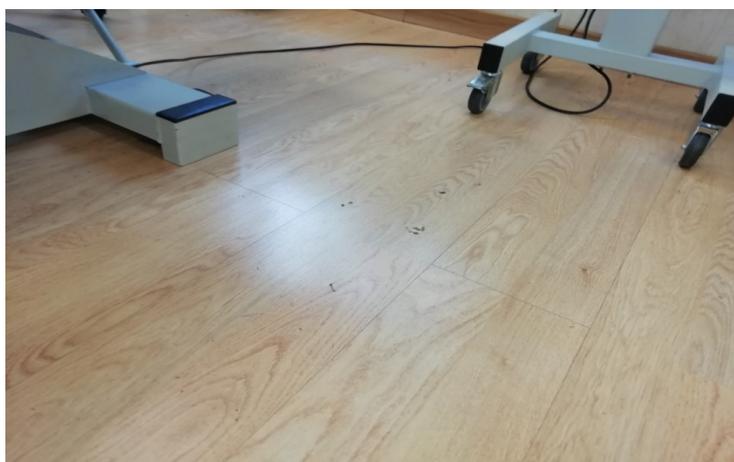
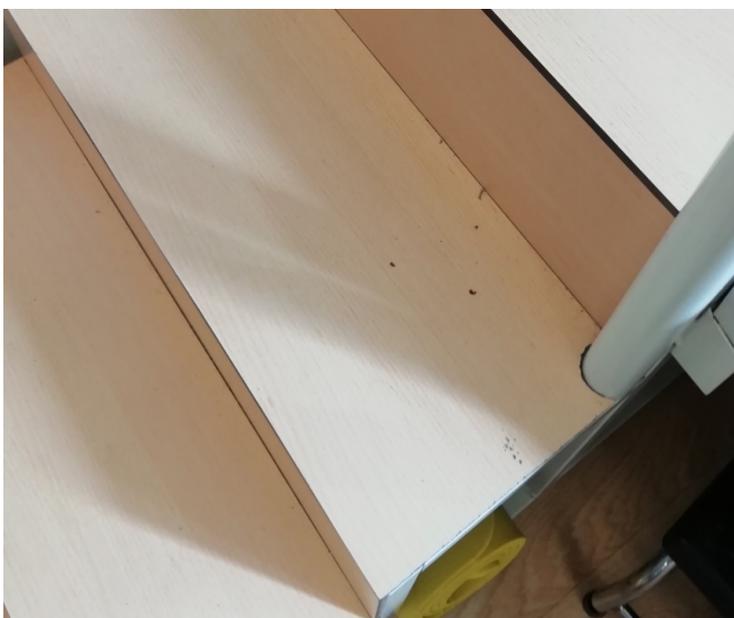
ANEXO 45:

- Rehabilitación (Gimnasio): El suelo está limpio de polvo, grava, papeles, marchas y manchas, agua u otros líquidos: en el momento de la auditoría se ven manchas en el suelo y en los escalones. MEDIA

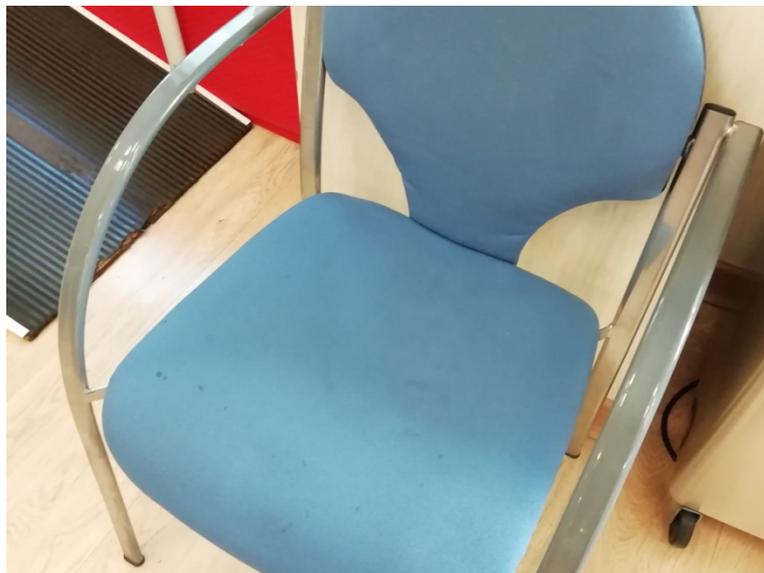
ANEXO 47:

- El mobiliario ligero está limpio de manchas, tierra y polvo: en el momento de la auditoría se observa suciedad en las sillas y en la camilla. MEDIA

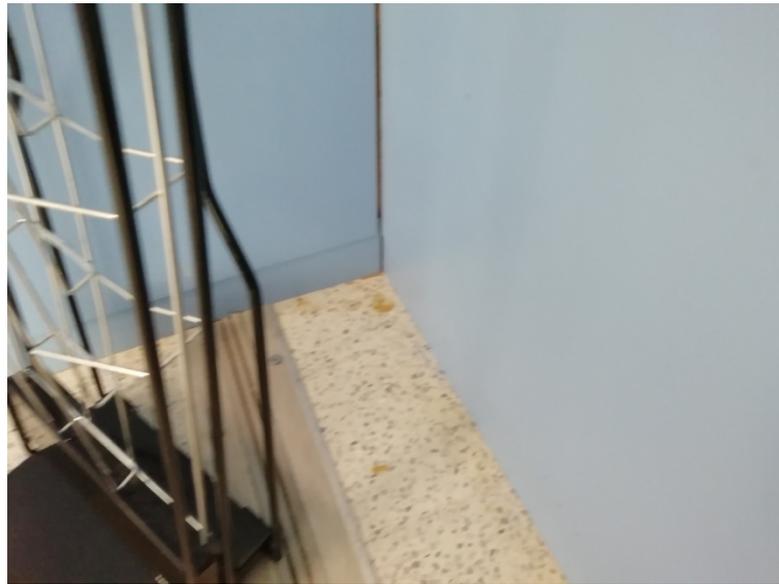
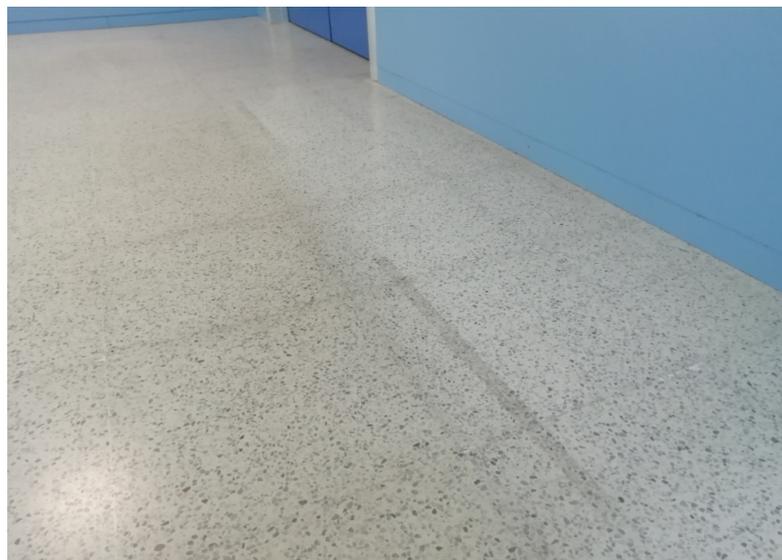
ANEXO 59:

- El suelo está limpio de polvo, grava, papeles, marchas y manchas, agua u otros líquidos: en el momento de la auditoría se puede ver un suelo con manchas. MEDIA

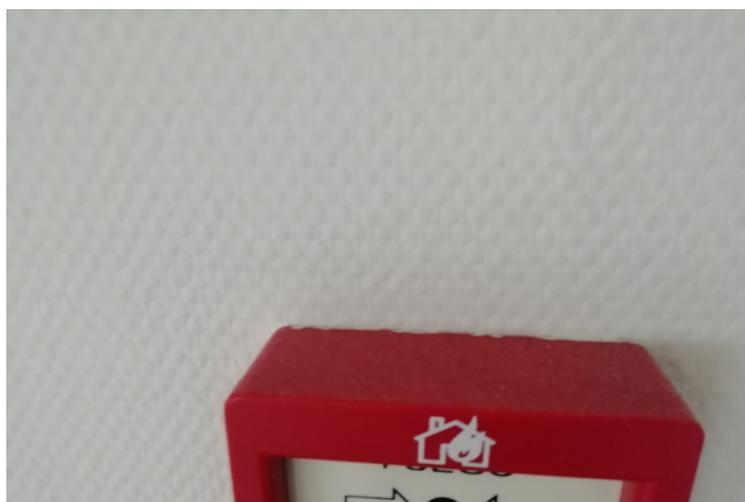
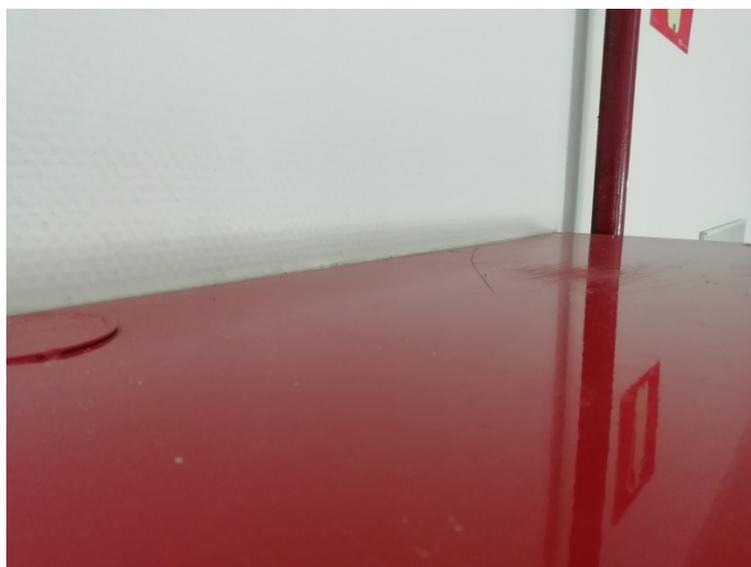
ANEXO 60:

- El mobiliario ligero está limpio de manchas, tierra y polvo: en el momento de la auditoría se observa suciedad en alarma de incendios y depósito de manguera de incendios. MEDIA

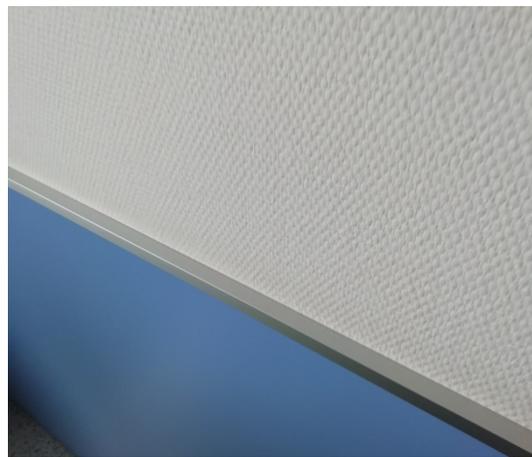
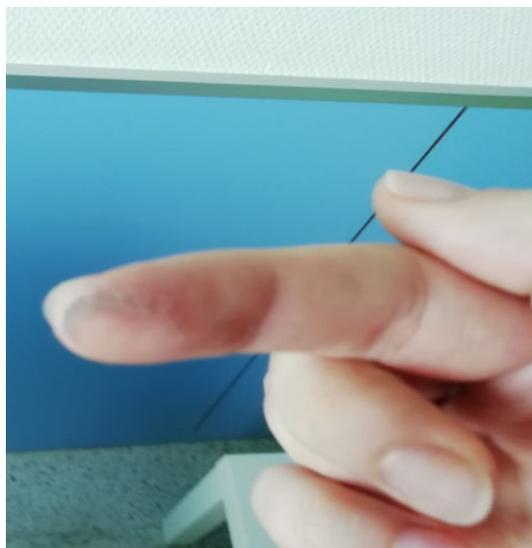
ANEXO 64:

- Las paredes y techos internos y externos están libre de polvo, grava, tierra, grafitis y telarañas: en el momento de la auditoría se suciedad en el saliente de la pared.
MEDIA

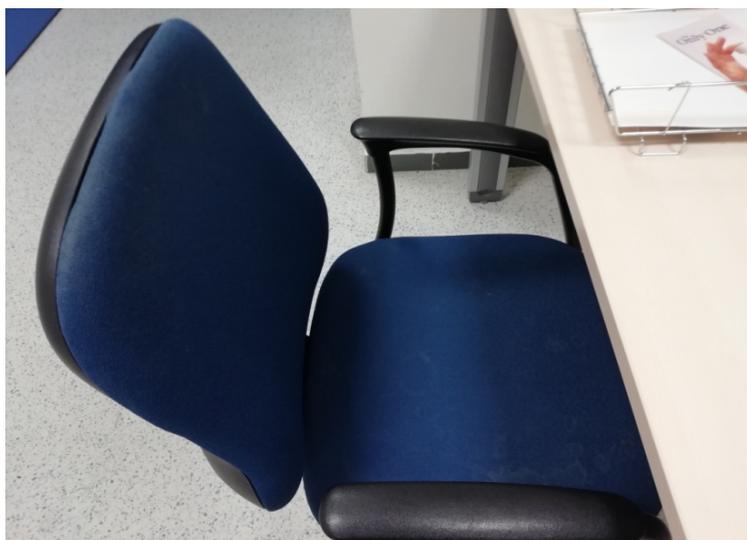
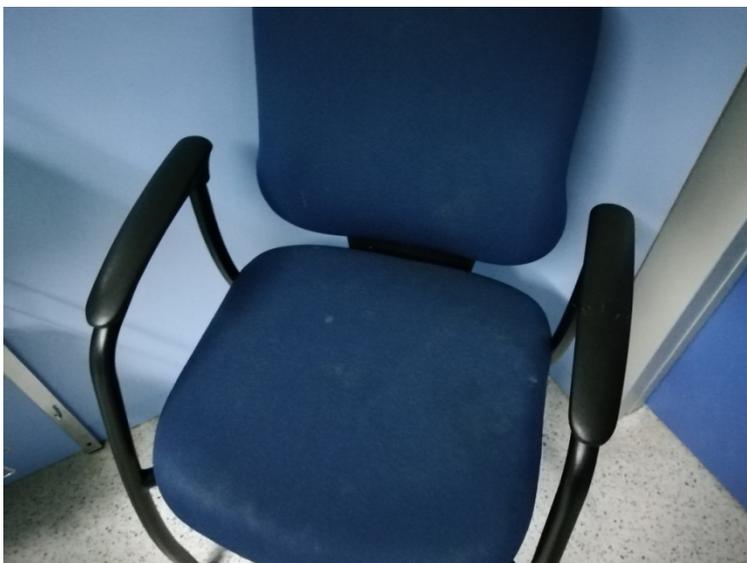
ANEXO 66:

- El mobiliario ligero está limpio de manchas, tierra y polvo: en el momento de la auditoría se observa suciedad. MEDIA

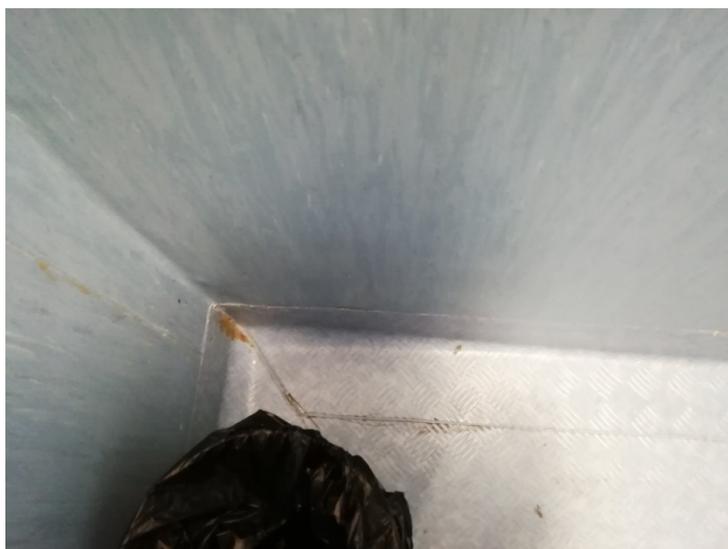
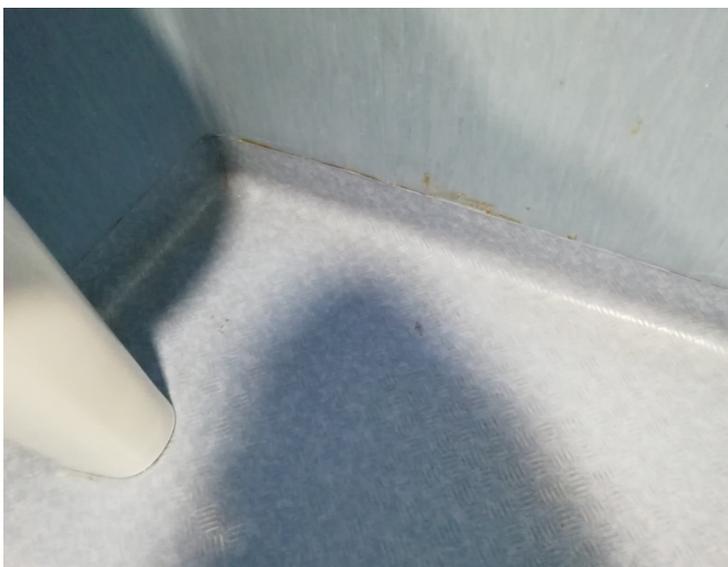
ANEXO 67:

- Las superficies pulidas tienen un brillo uniforme: en el momento de la auditoría se observa suciedad en las esquinas y paredes del suelo del aseo. MEDIA

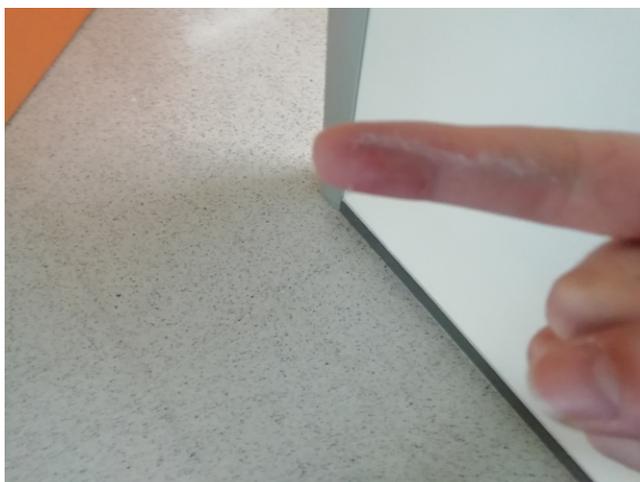
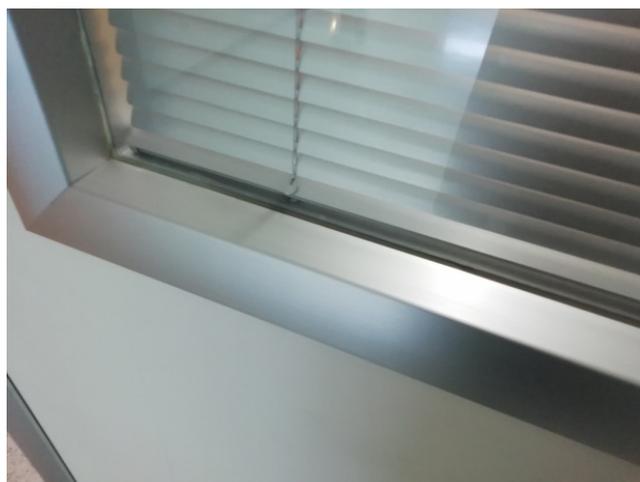
ANEXO 69:

- Los marcos de las ventanas y los salientes están limpios y libre de polvo, grava, marcas o manchas: en el momento de la auditoría existe polvo en el saliente de la ventana. MEDIA

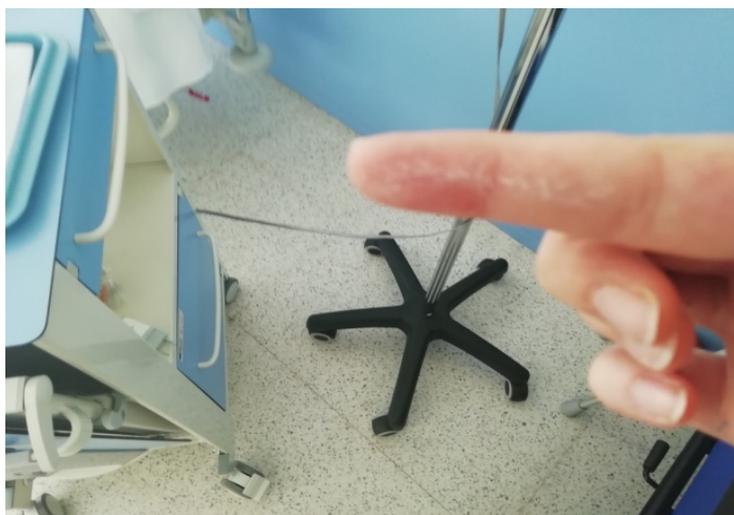
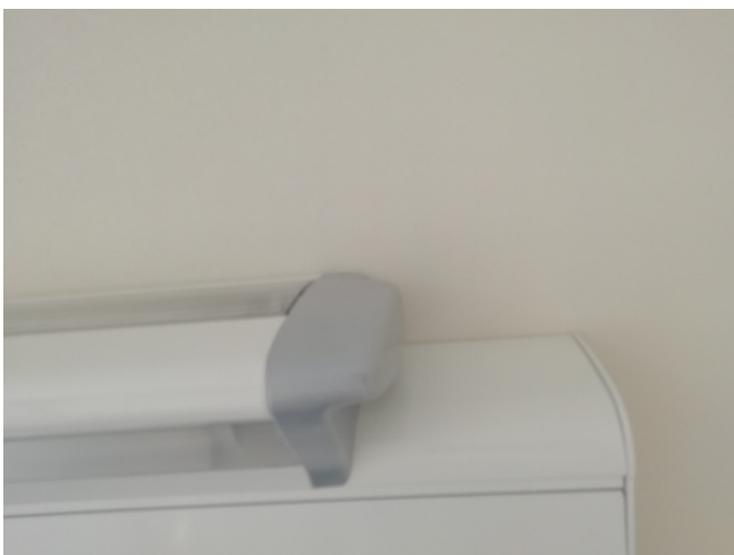
ANEXO 73:

- El mobiliario ligero está limpio de manchas, tierra y polvo: en el momento de la auditoría existe polvo en la luminaria encima de la cama. MEDIA

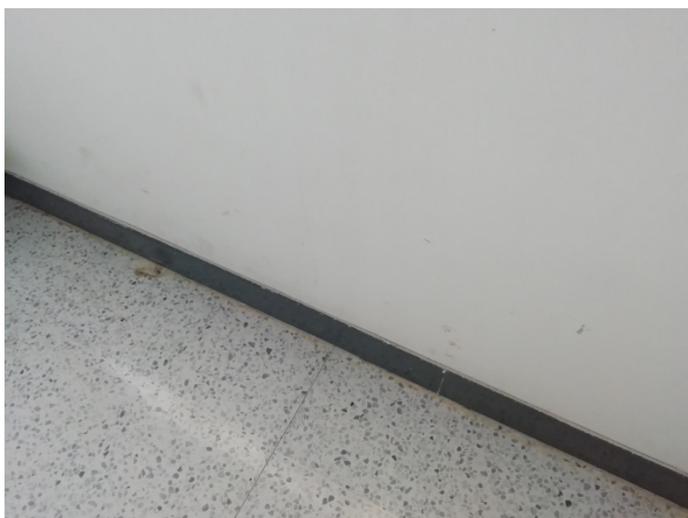
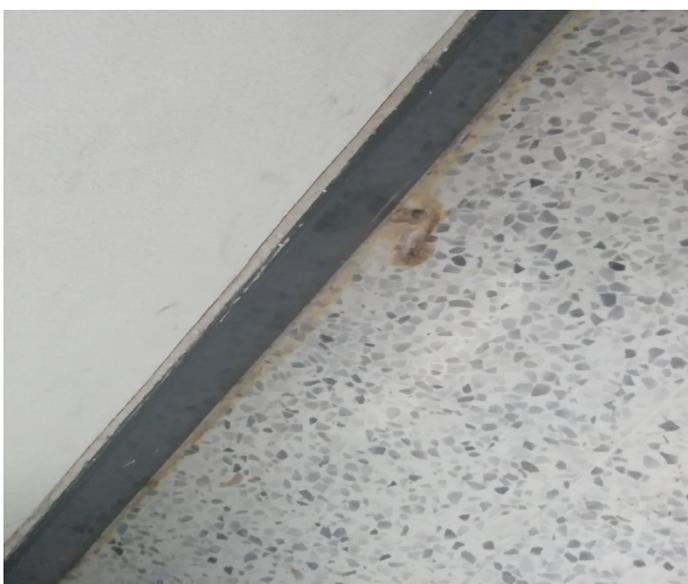
ANEXO 74:

- El suelo está limpio de polvo, grava, papeles, marchas y manchas, agua u otros líquidos: en el momento de la auditoría se observan manchas en el suelo. MEDIA
