AUDITORÍA DE CALIDAD DEL SERVICIO DE LIMPIEZA DE LOS
HOSPITALES DEL HENARES, INFANTA CRISTINA, INFANTA
LEONOR, INFANTA SOFIA, DEL SURESTE, DEL TAJO Y PUERTA
DE HIERRO DE MAJADAHONDA

NºEXPEDIENTE: P.A. SER-37/2018-AE

ABRIL 2019

HOSPITAL UNIVERSITARIO DEL HENARES

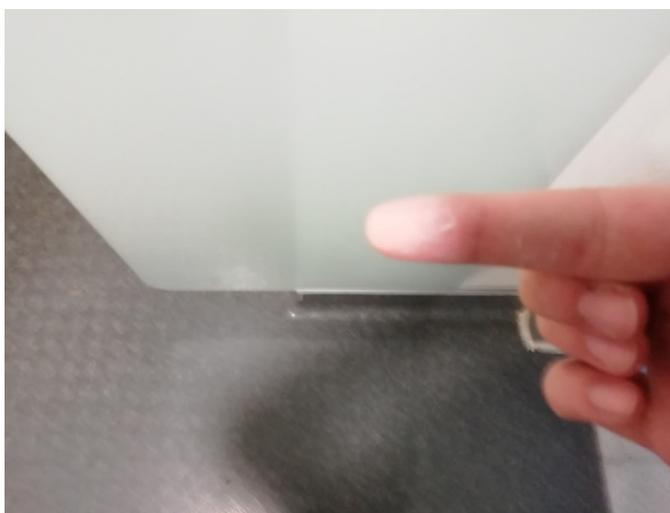
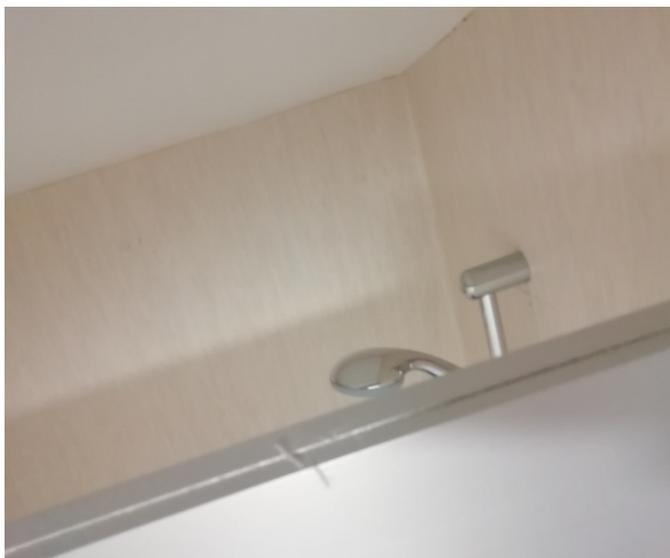
ANEXO 75:

- Habitación A001: Las superficies de metal están libres de rayones, tierra, manchas, acumulaciones de jabón y depósitos de óxido: en el momento de la auditoría existe polvo en parte metálica de la ducha. MEDIA

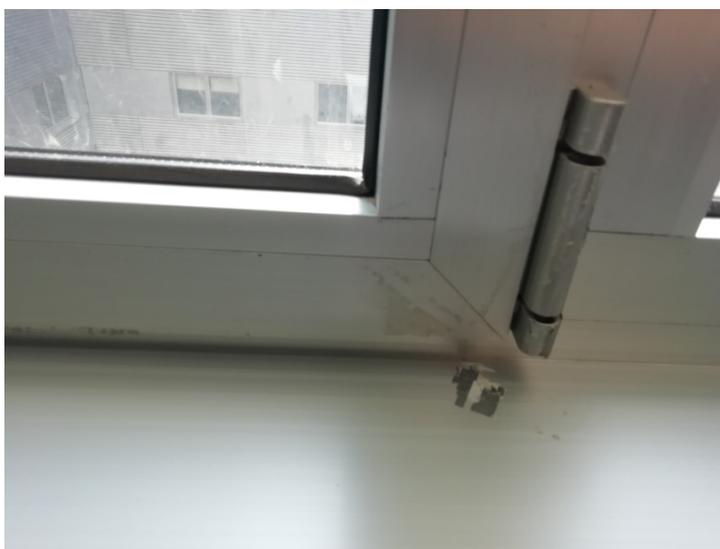
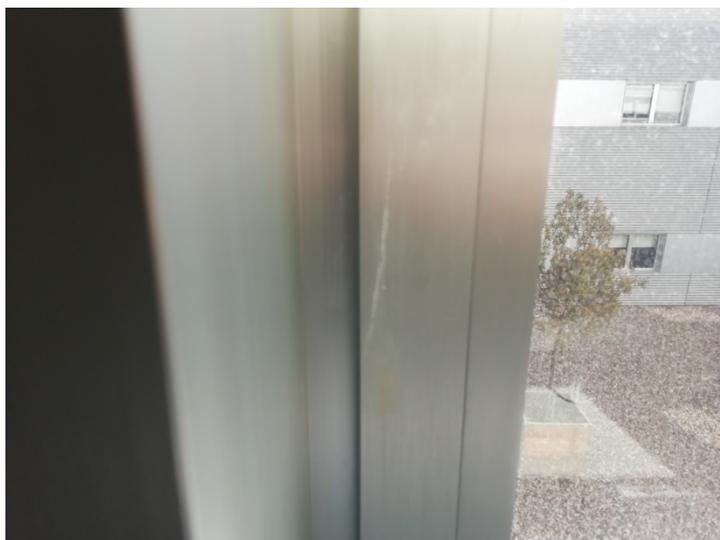
ANEXO 78:

- Los marcos de las ventanas y los salientes están limpios y libre de polvo, grava, marcas o manchas: en el momento de la auditoría existe suciedad en el marco de la ventana. MEDIA

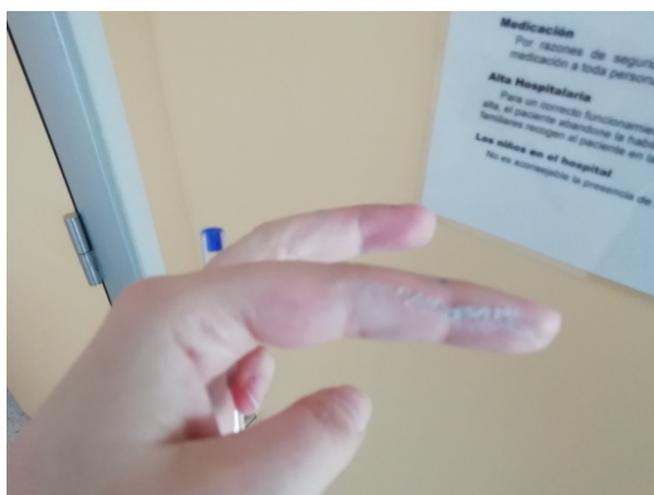
ANEXO 79:

- Las puertas y los marcos de las puertas externas e internas están libres de polvo, grava, tierra, marcas y telarañas: en el momento de la auditoría existe polvo en el marco de la puerta. MEDIA.

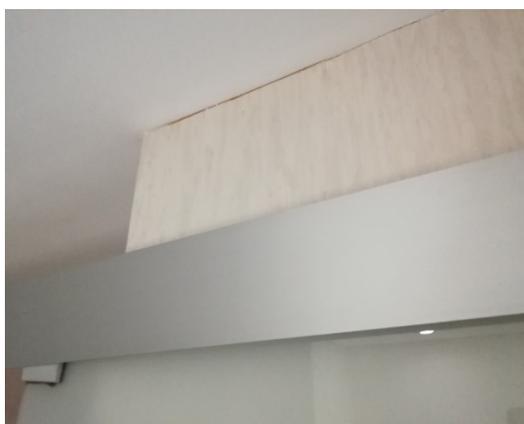
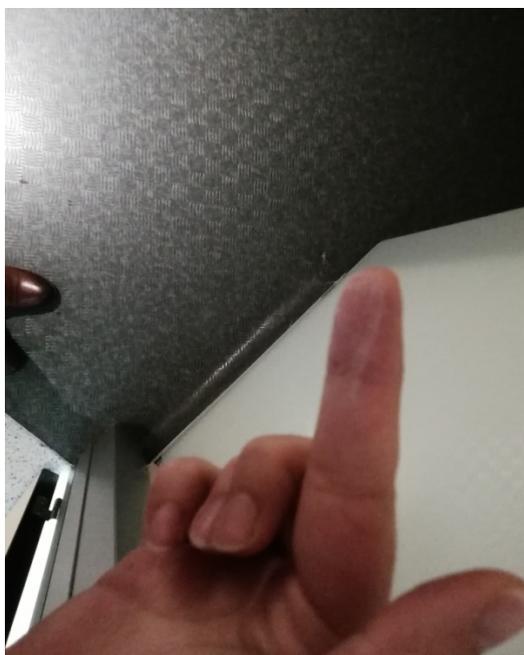
ANEXO 80:

- Las superficies de metal están libres de rayones, tierra, manchas, acumulaciones de jabón y depósitos de óxido: en el momento de la auditoría existe polvo en parte metálica de la ducha. MEDIA

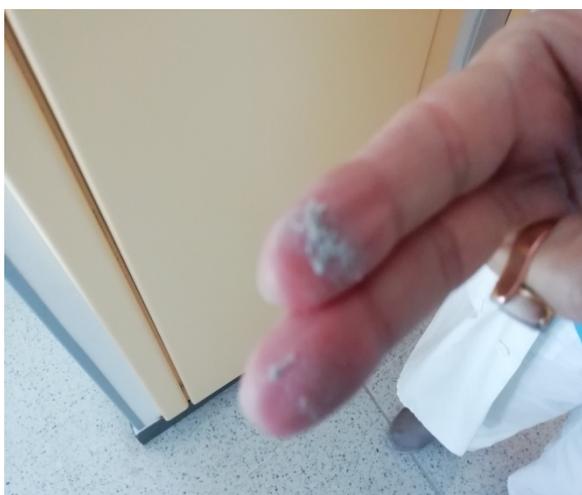
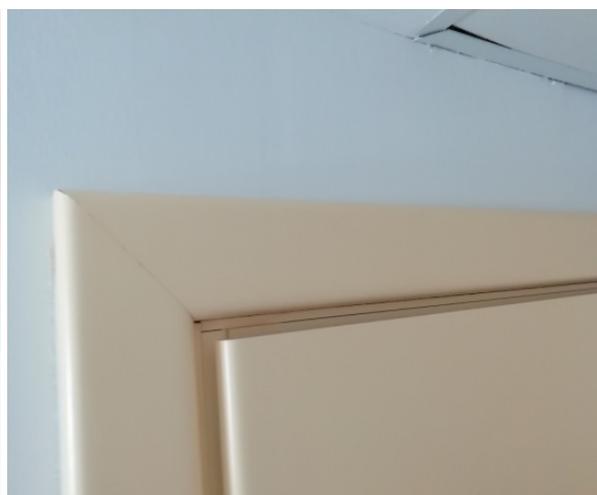
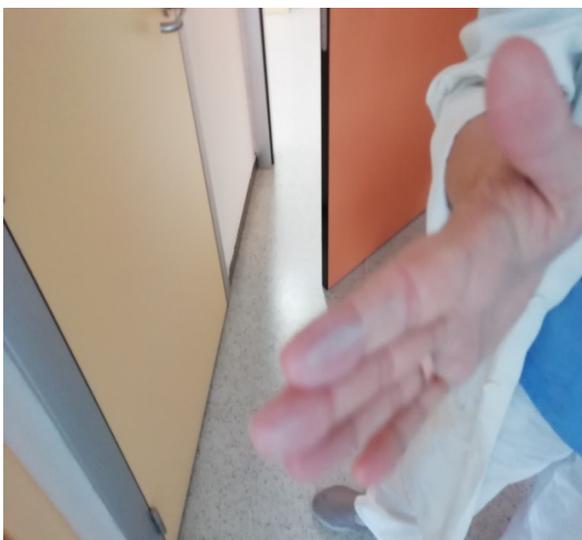
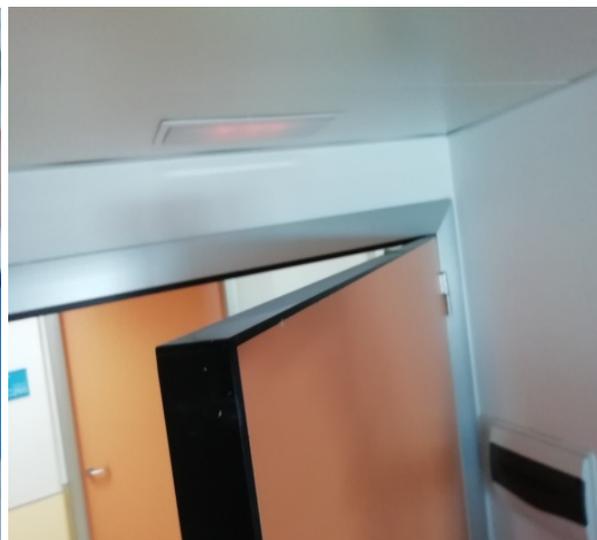
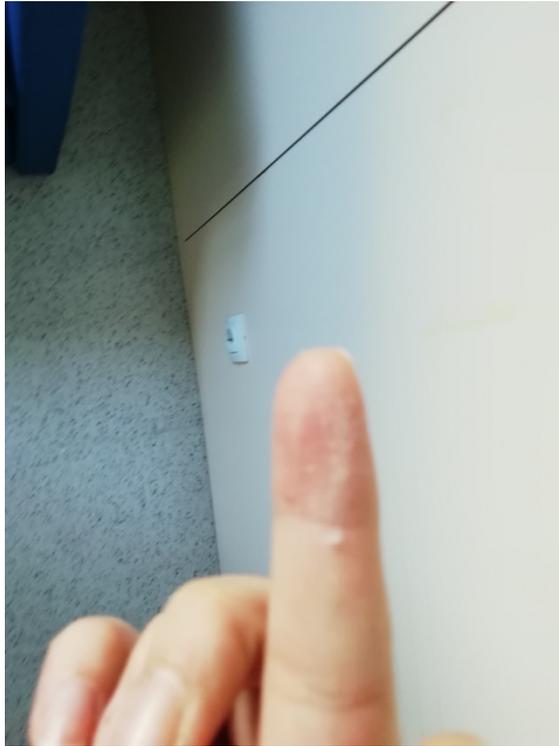
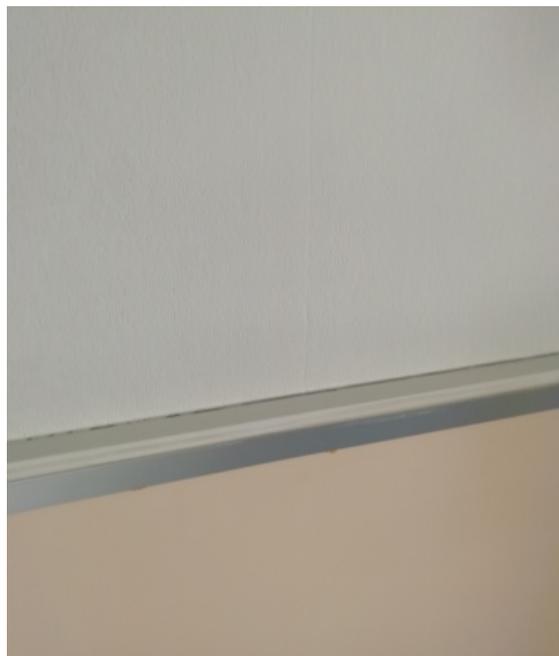
ANEXO 82:

- Las puertas y los marcos de las puertas externas e internas están libres de polvo, grava, tierra, marcas y telarañas: en el momento de la auditoría existe polvo en el marco de la puerta. MEDIA

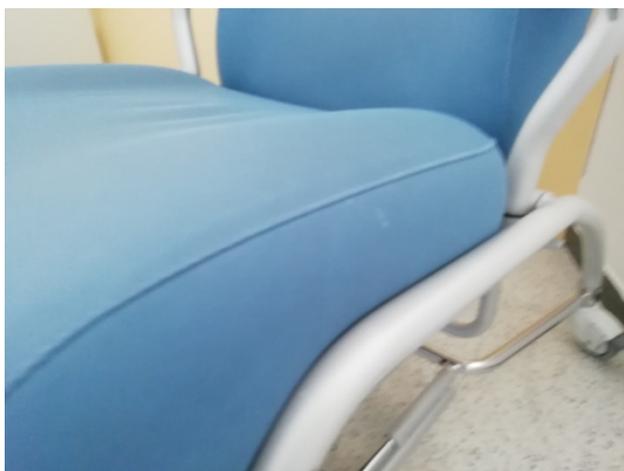
ANEXO 83:

HABITACIÓN C256

- El mobiliario ligero está limpio de manchas, tierra y polvo: en el momento de la auditoría existe polvo en la luminaria de la cama y en la silla. MEDIA.

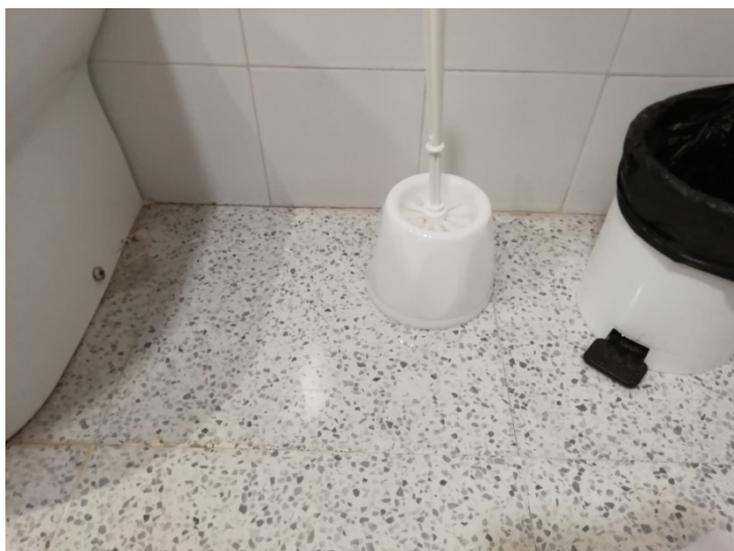
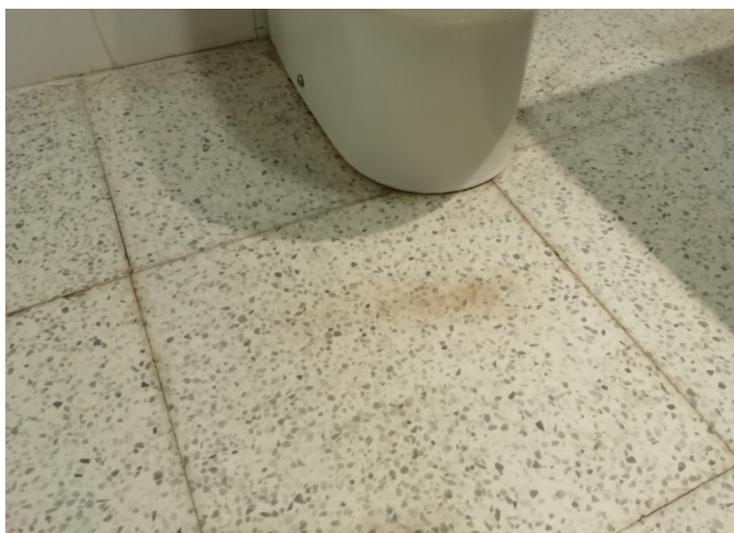
ANEXO 85:

SALA 4 (ASEOS)

- Las superficies pulidas tienen un brillo uniforme: en el momento de la auditoría se ve suciedad en los bordes del sanitario. MEDIA

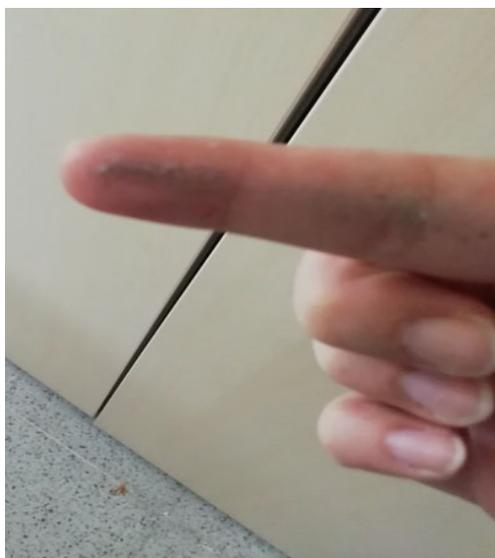
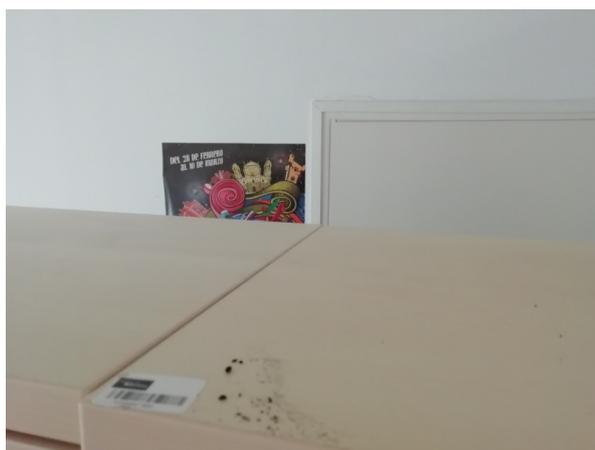
ANEXO 90:

- Despacho chaquetas verdes (Informadores): El mobiliario ligero está limpio de manchas, tierra y polvo: en el momento de la auditoría existe suciedad en la estantería. LEVE

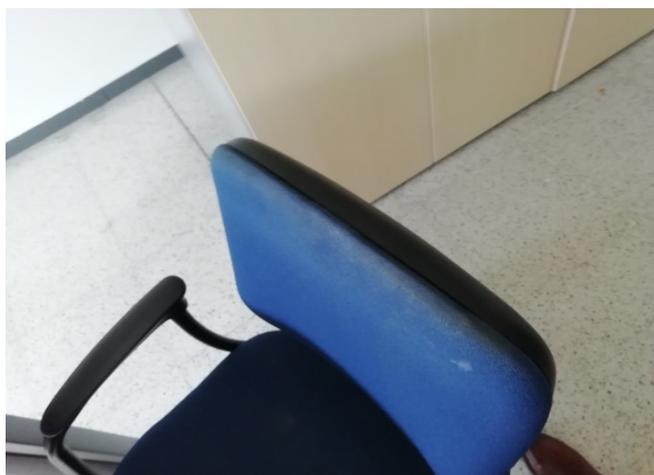
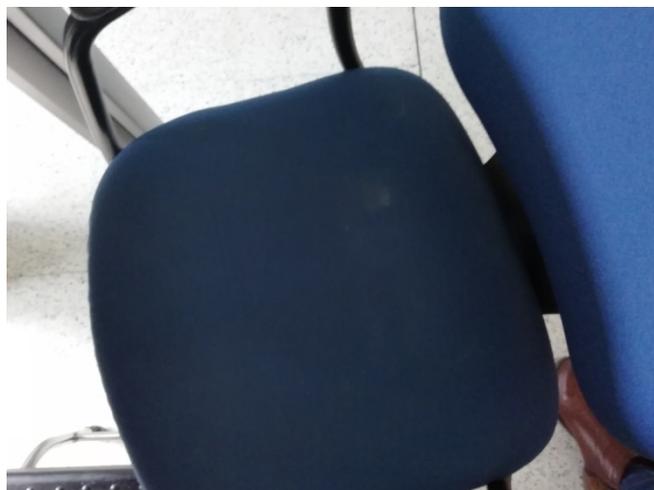
ANEXO 91:

- Despacho chaquetas verdes (Informadores): El mobiliario ligero está limpio de manchas, tierra y polvo: en el momento de la auditoría se observa suciedad en la silla. LEVE

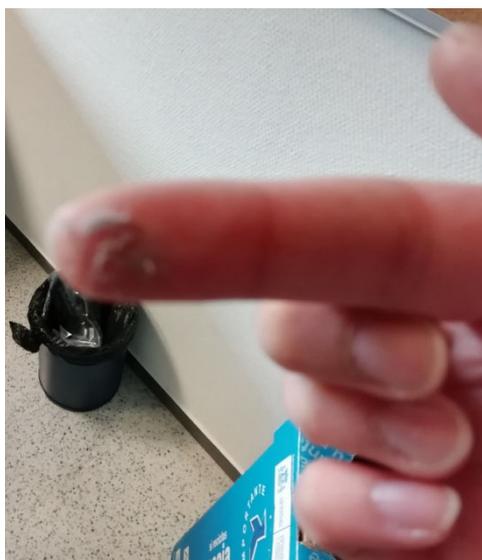
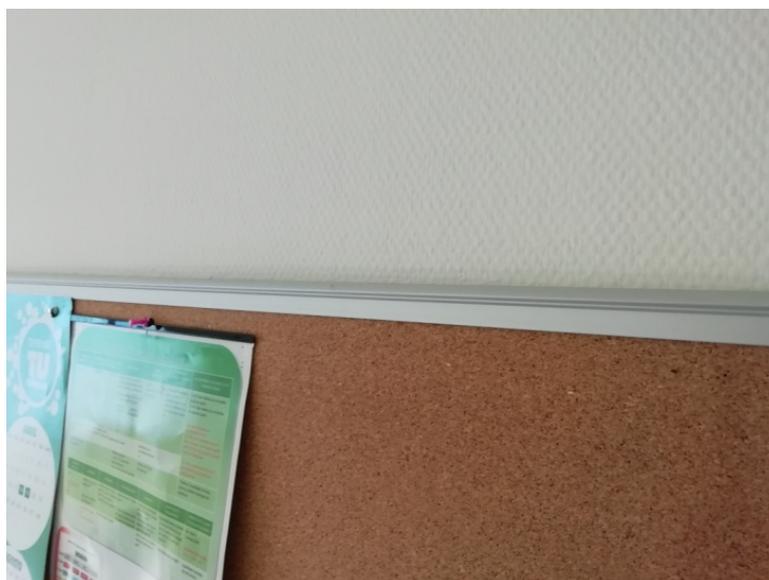
ANEXO 92:

SECRETARÍA DIRECCIÓN DE ENFERMERÍA

- El mobiliario ligero está limpio de manchas, tierra y polvo: en el momento de la auditoría existe suciedad en marco apoyado en la pared. LEVE

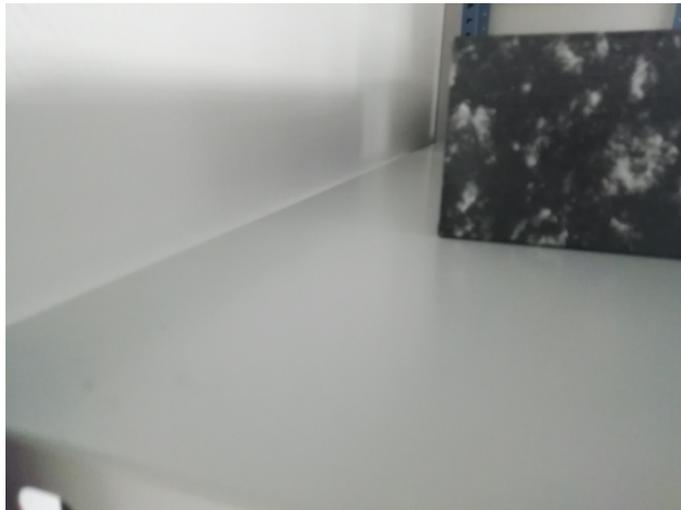
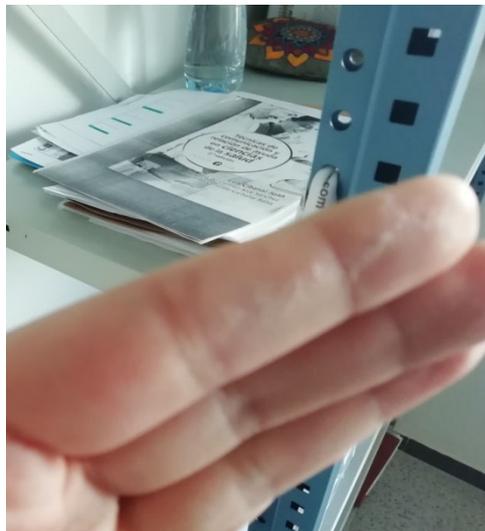
ANEXO 93:

SUPERVISORA DE CALIDAD

- El mobiliario ligero está limpio de manchas, tierra y polvo: en el momento de la auditoría existe suciedad en la estantería. LEVE

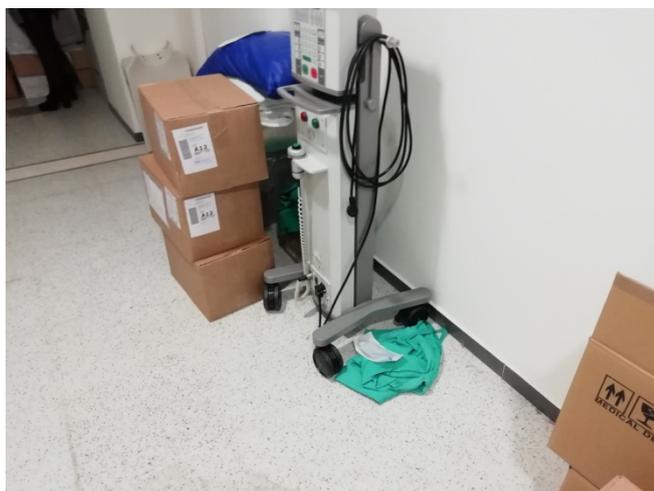
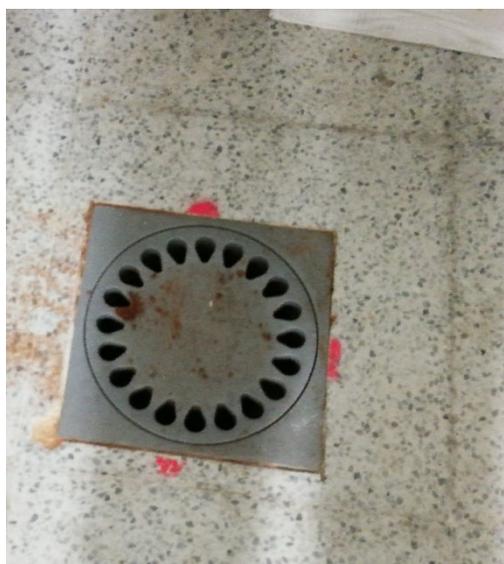
ANEXO 95:

ALMACÉN RADIODIAGNÓSTICO (SALA TÉCNICA)

- El suelo está limpio de polvo, grava, papeles, marchas y manchas, agua u otros líquidos: en el momento de la auditoría se puede ver desorden acumulado y desagües oxidados. LEVE

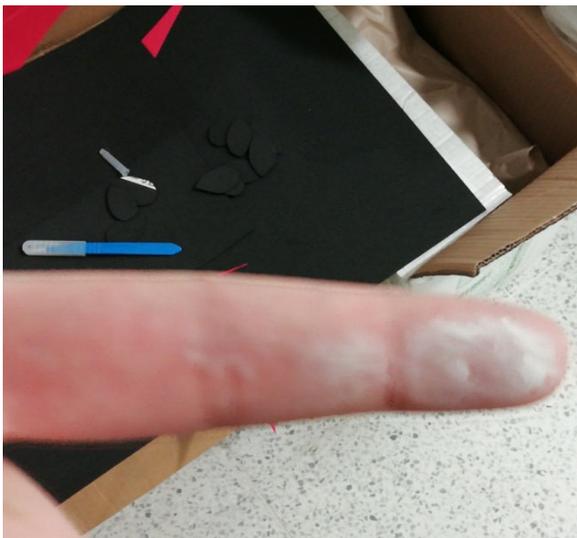
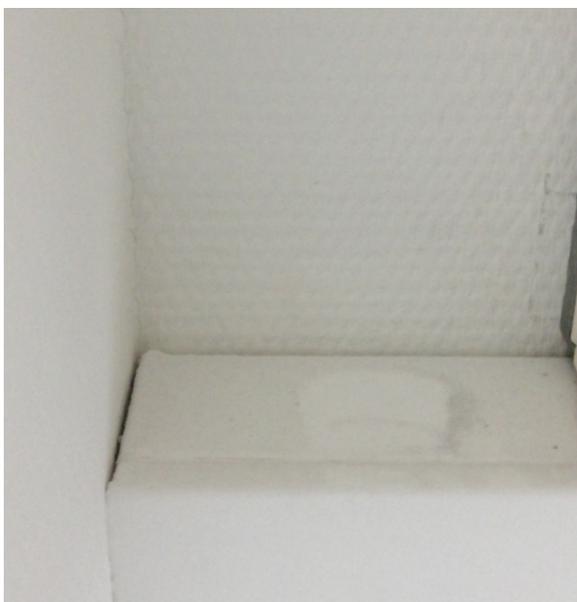
ANEXO 96:

ALMACÉN RADIODIAGNÓSTICO (SALA TÉCNICA)

- El mobiliario ligero está limpio de manchas, tierra y polvo: en el momento de la auditoría se observa suciedad en mobiliario secundario. LEVE

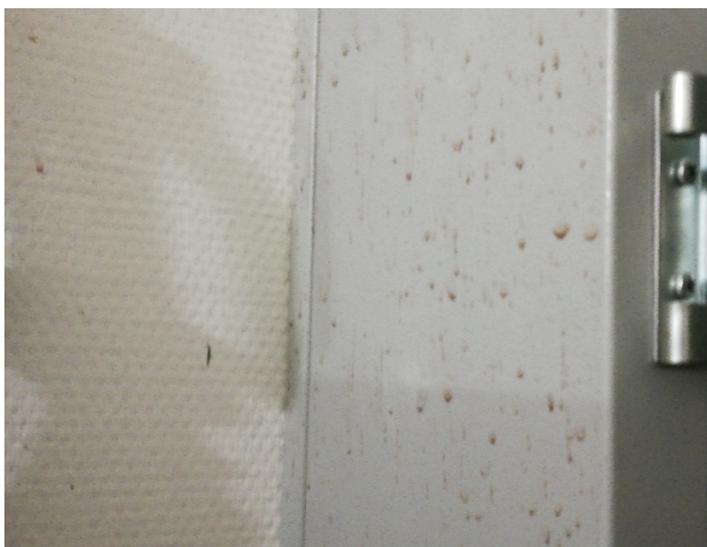
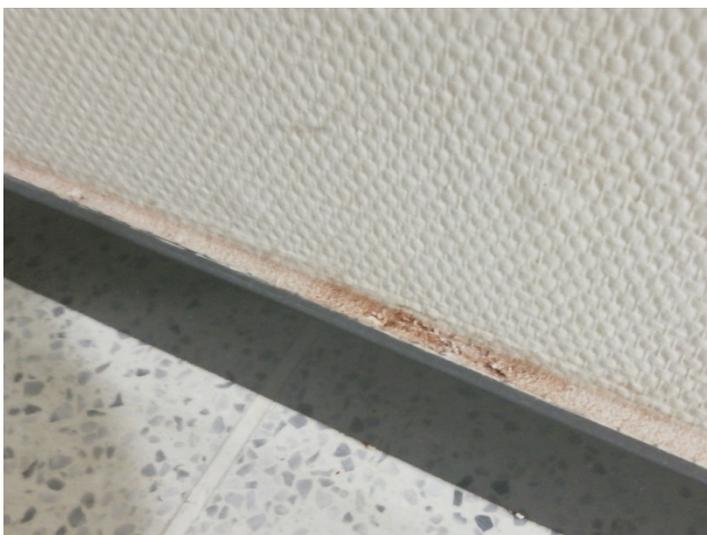
ANEXO 97:

ALMACÉN RADIODIAGNÓSTICO (SALA TÉCNICA)

- Las paredes y techos internos y externos están libre de polvo, grava, tierra, grafitis y telarañas: en el momento de la auditoría se observan manchas en la pared. LEVE

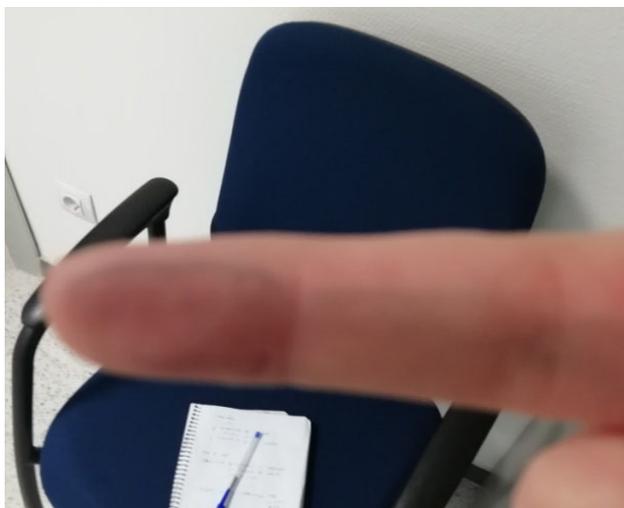
ANEXO 99:

- Servicio de Admisión 1: El mobiliario ligero está limpio de manchas, tierra y polvo: en el momento de la auditoría existe suciedad en mobiliario secundario. LEVE

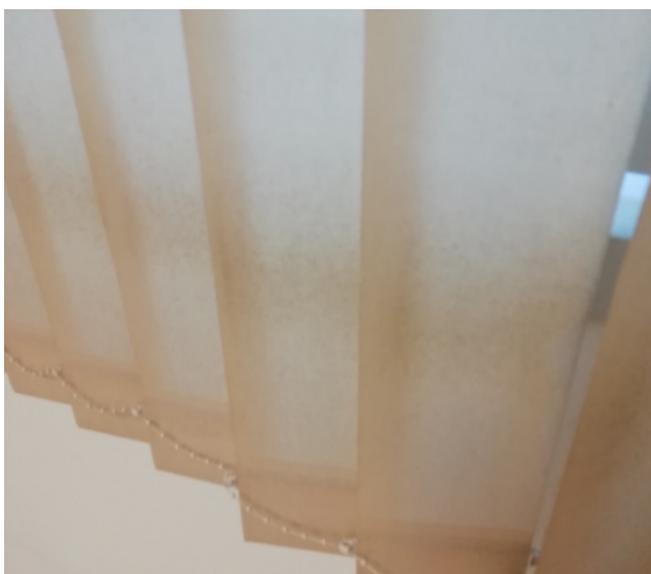
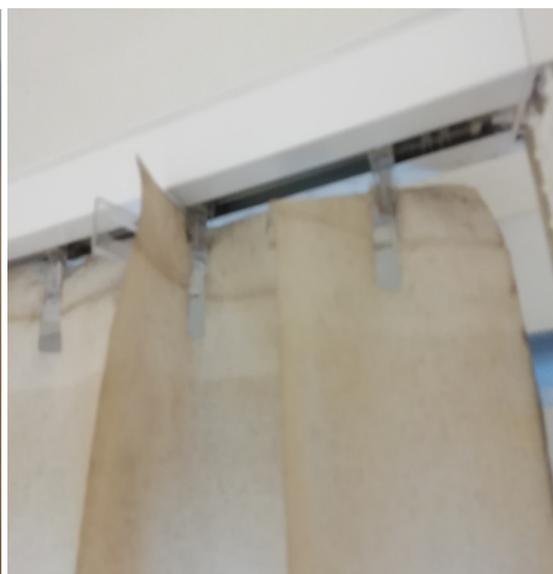
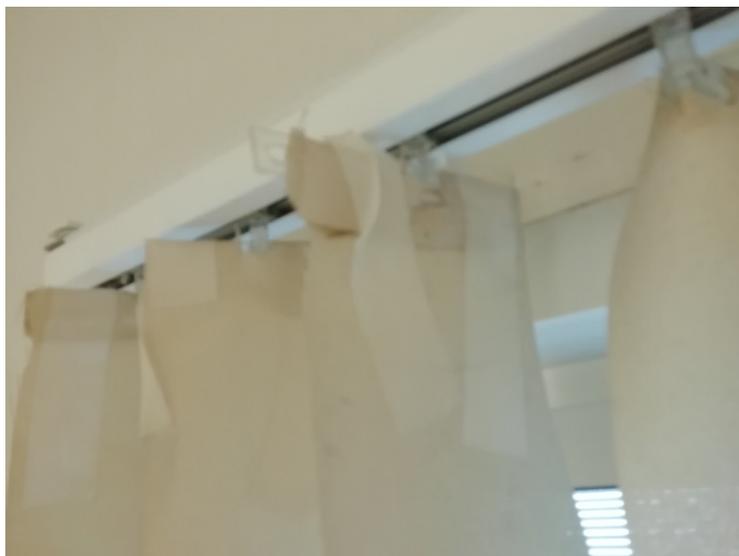
ANEXO 100:

SERVICIO DE ADMISIÓN 2

- Las cortinas, persianas y visillos están limpios de manchas, polvo, telarañas y signos de uso y desuso: en el momento de la auditoría las cortinas se encuentran sucias. LEVE

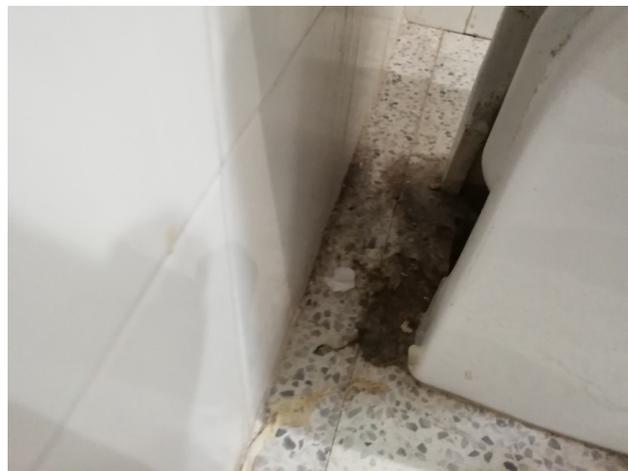
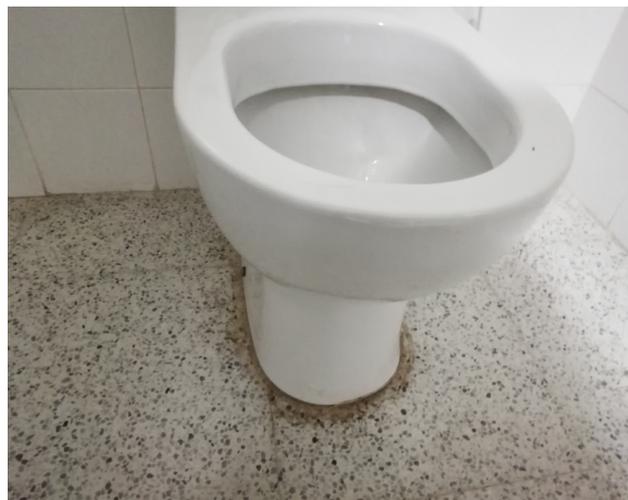
ANEXO 101:

ASEO 1 (FEMENINO)

- El suelo está limpio de polvo, grava, papeles, marchas y manchas, agua u otros líquidos: en el momento de la auditoría observa suciedad y manchas en el suelo.
MEDIA

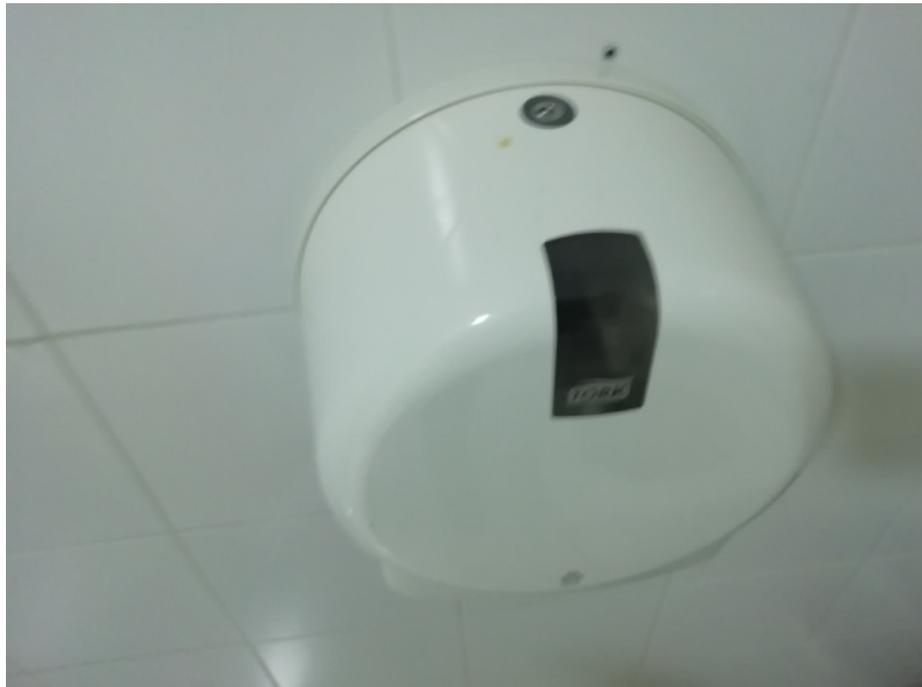
ANEXO 103:

ASEO 2 (FEMENINO)

- Suministro de papel y gel: en el momento de la auditoría no hay rollo de papel higiénico. MEDIA

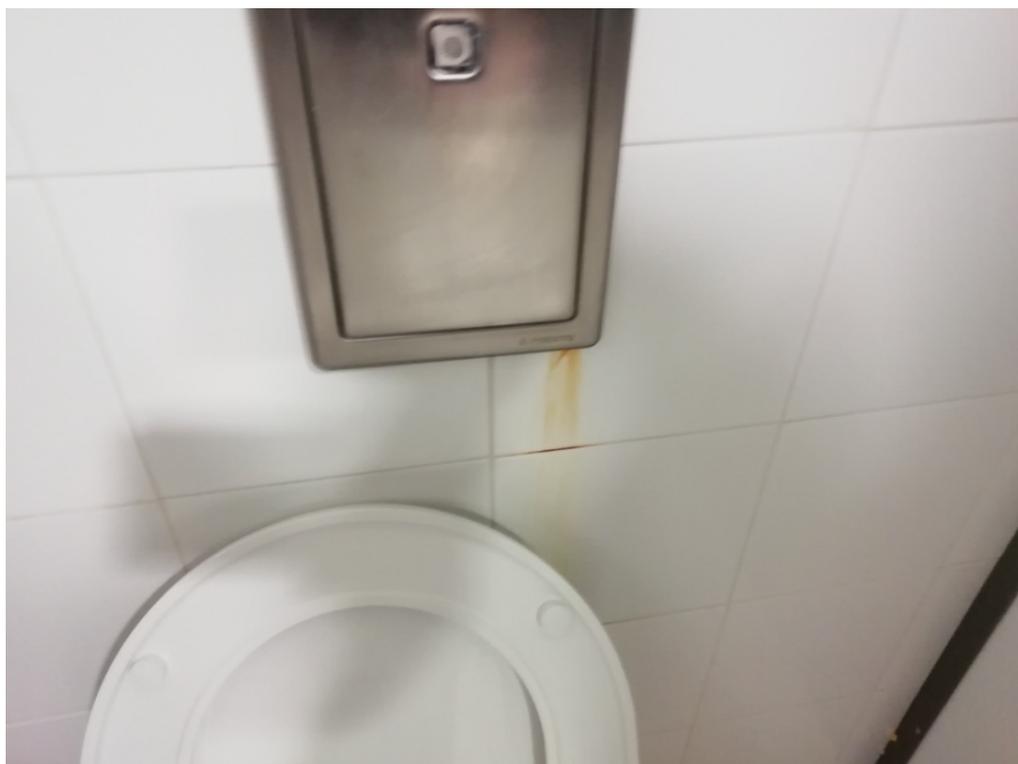
ANEXO 104:

ASEO 4 (MASCULINO)

- Las paredes y techos internos y externos están libre de polvo, grava, tierra, grafitis y telarañas: en el momento de la auditoría se observan manchas en la pared. MEDIA

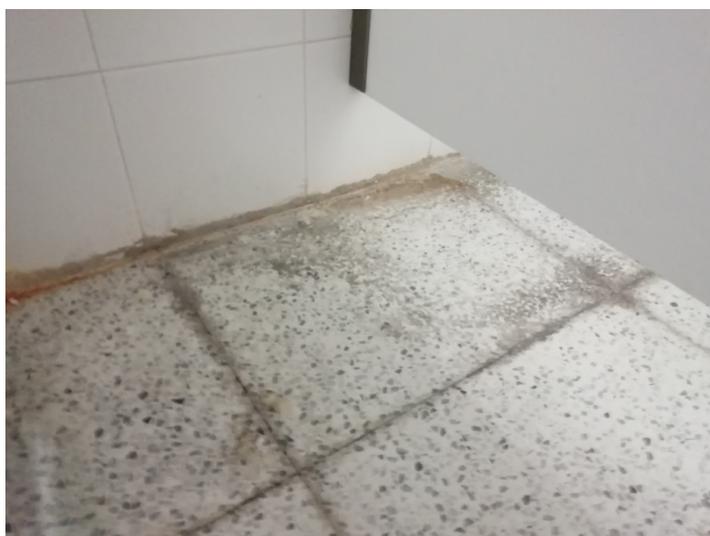
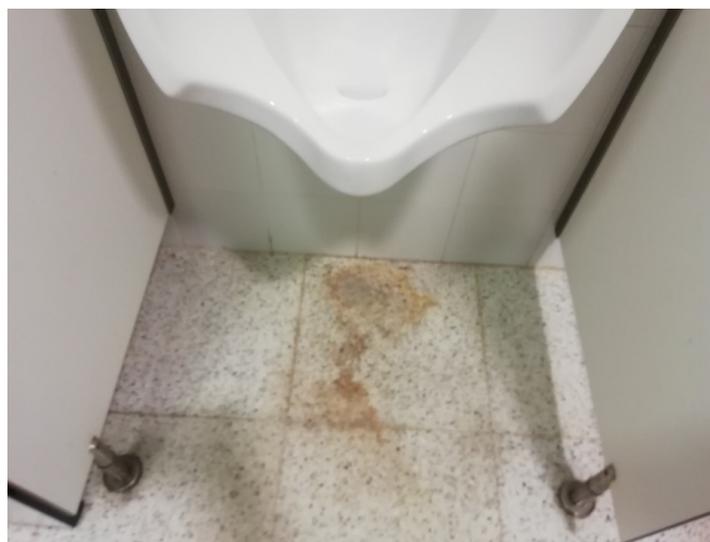
ANEXO 105:

ASEO 4 (MASCULINO)

- El suelo está limpio de polvo, grava, papeles, marchas y manchas, agua u otros líquidos: en el momento de la auditoría observa suciedad y manchas en el suelo.
MEDIA

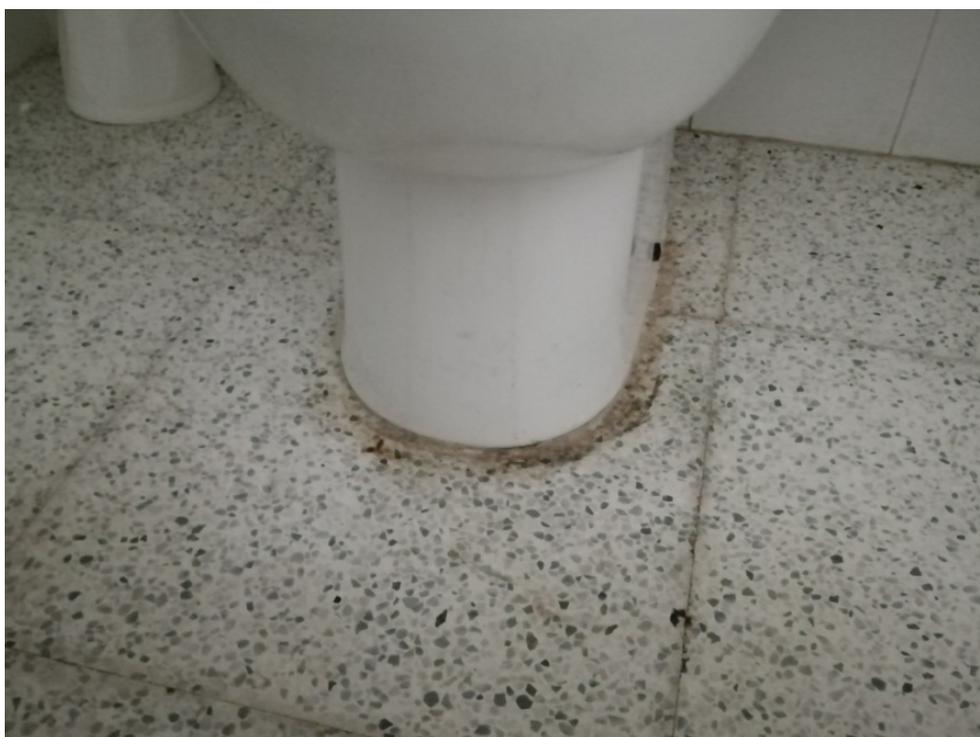
ANEXO 106:

ASEO 4 (FEMENINO)

- El suelo está limpio de polvo, grava, papeles, marchas y manchas, agua u otros líquidos: en el momento de la auditoría observa suciedad y manchas en el suelo.
MEDIA

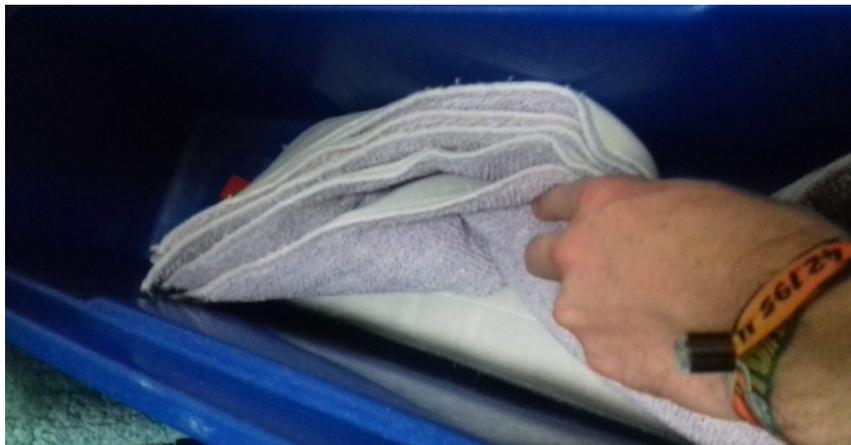
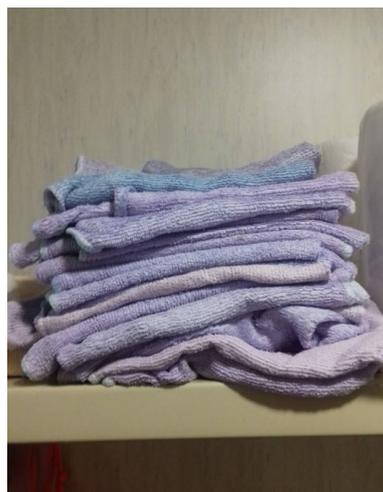
ANEXO 107:

- No se ha podido evidenciar en el momento de la auditoría la existencia de una secadora para las bayetas y mopas en contra de lo requerido, evidenciándose en el 100% de los carros inspeccionados y en cuarto de limpieza, que las mopas y bayetas antes de su uso en el Hospital del Henares están muy húmedas, lo que no garantiza la correcta limpieza y desinfección de las mismas y, por tanto, del proceso de limpieza y desinfección del Hospital. MEDIA

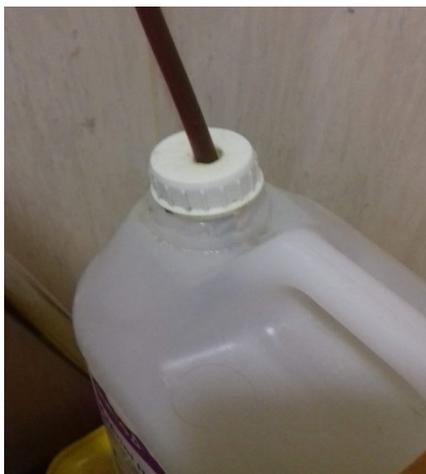
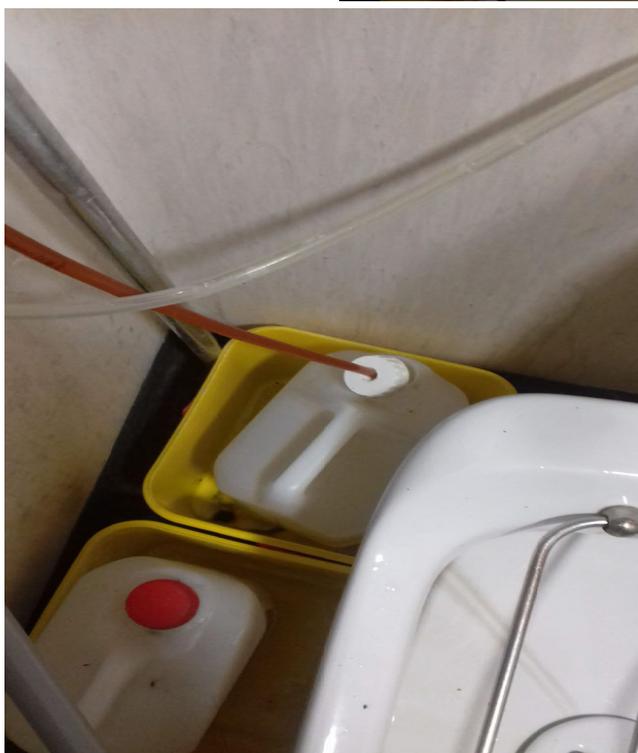
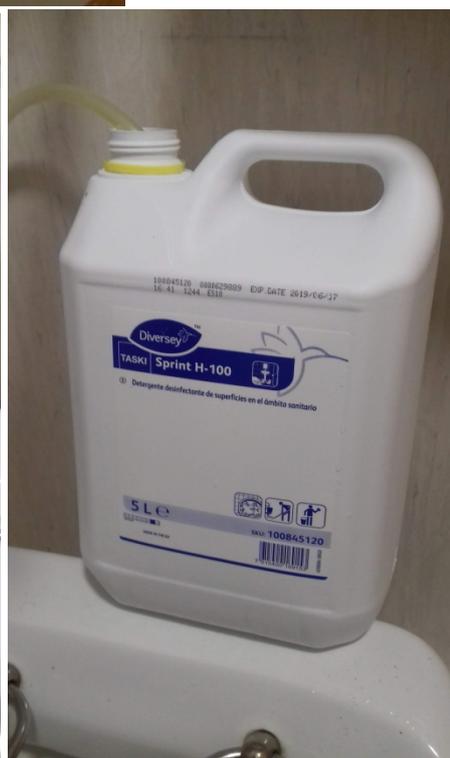
ANEXO 108

- En el momento de la auditoría se observan los dosificadores de producto de limpieza de manera inadecuada, con botellas de productos abiertas, lo que no garantiza una correcta dosificación del producto de limpieza. CRÍTICA

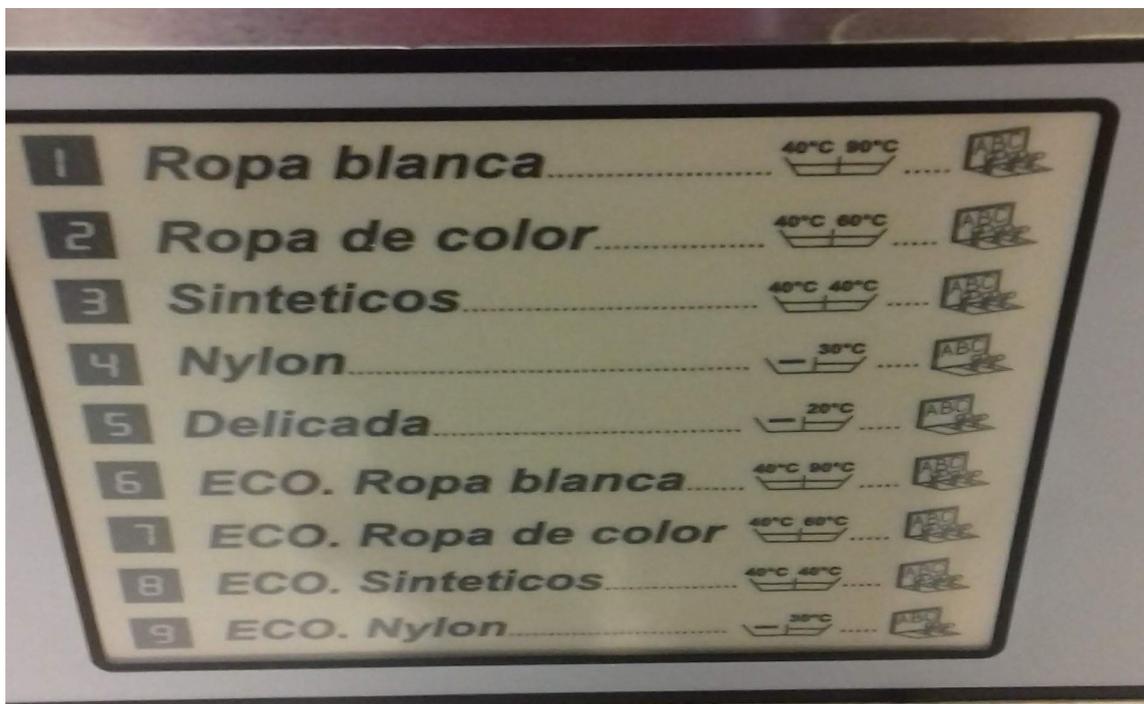
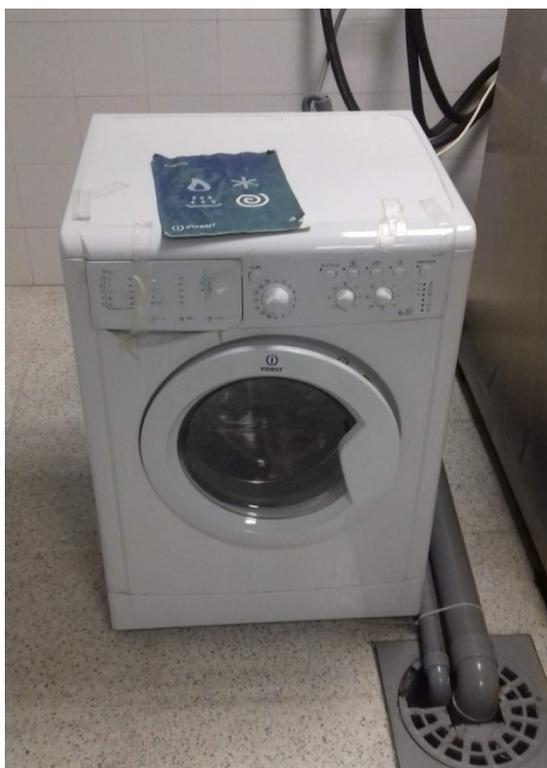
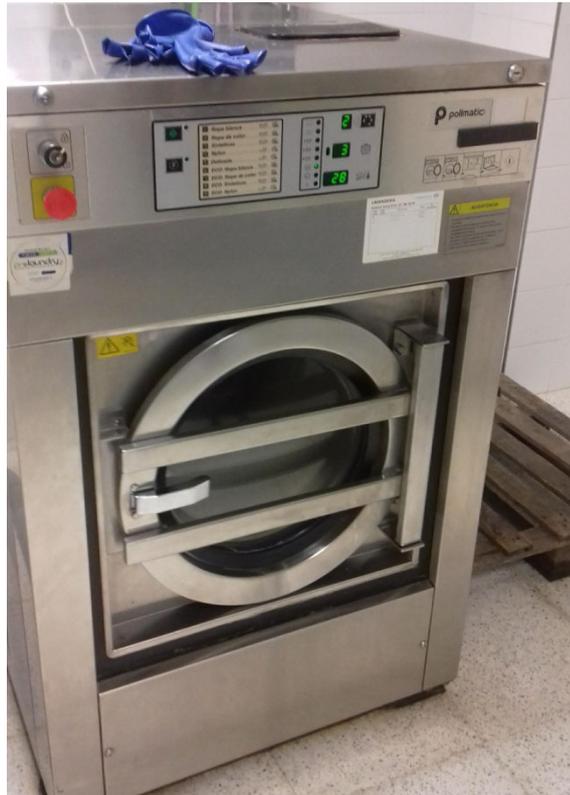
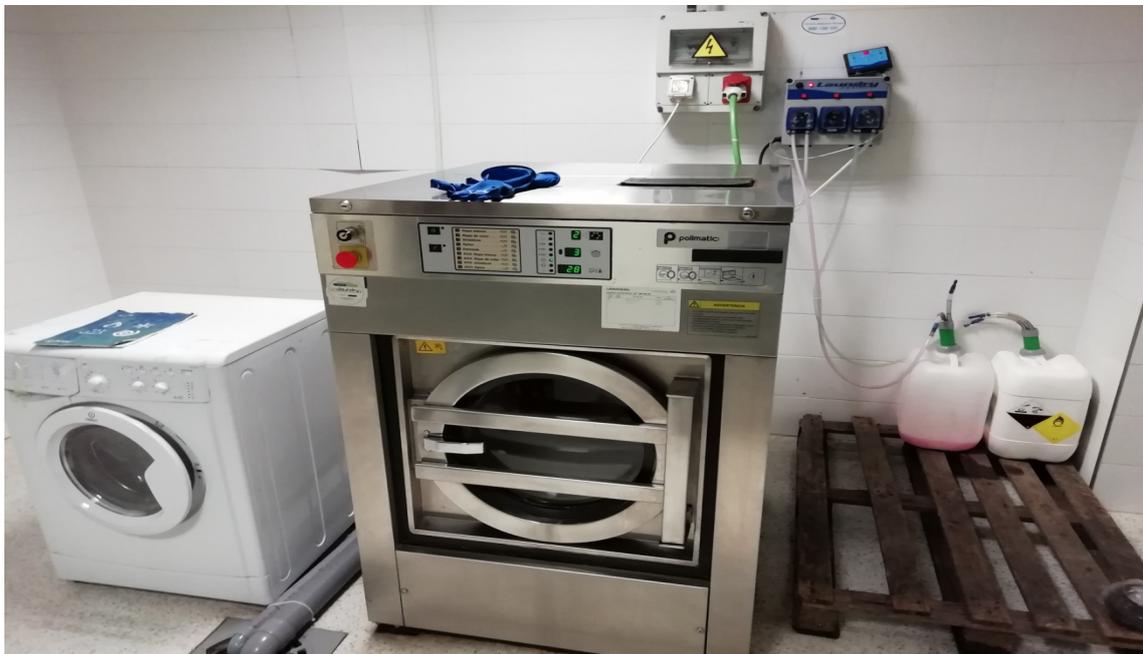
LAVANDERÍA

Una de las máquinas incorpora una pegatina con instrucciones de lavado en la que hace referencia al programa 2 con una temperatura de 40-60°C, lo cual no se ajusta a los parámetros de desinfección requeridos en el proceso.,

En una de las pegatinas pone que el programa 2 alcanza 80°C, aún así no se puede evidenciar dicho parámetro. CRÍTICA

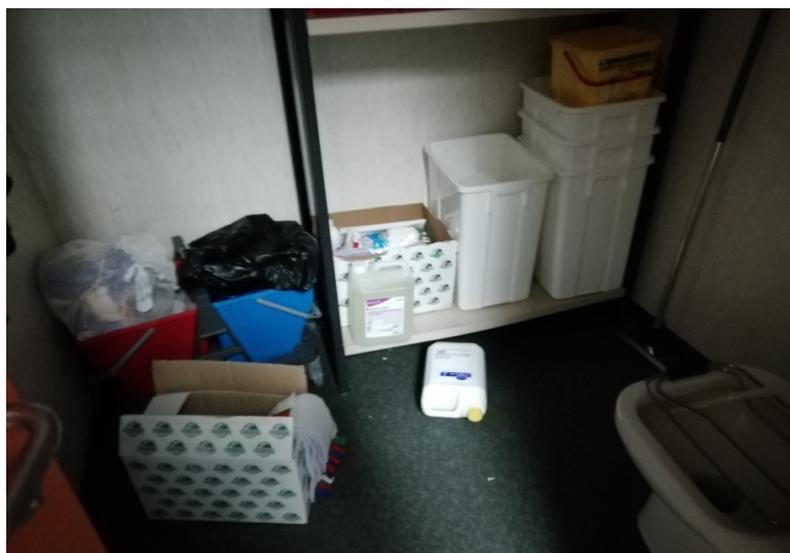
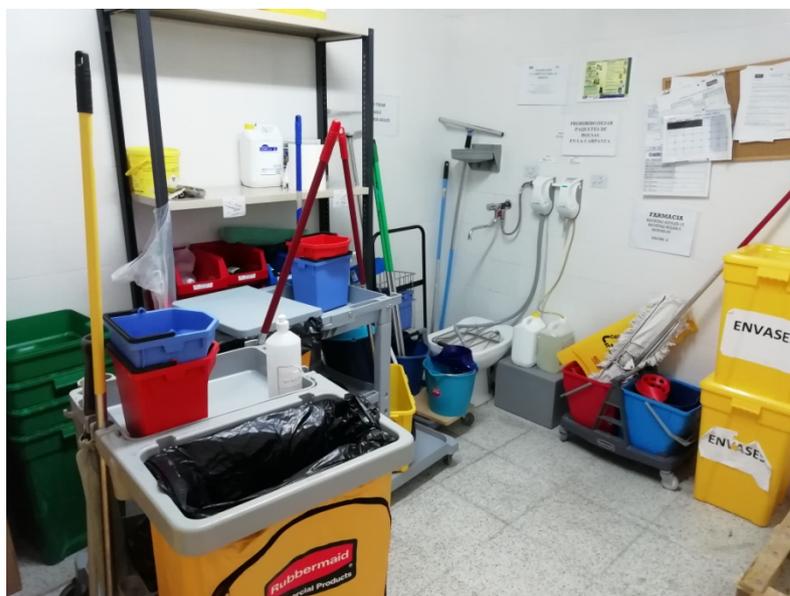
ANEXO 110:

- En el momento de la auditoría se observa algún cuarto de limpieza con el material en el suelo y las mopas apoyadas en cajas de cartón. MEDIA

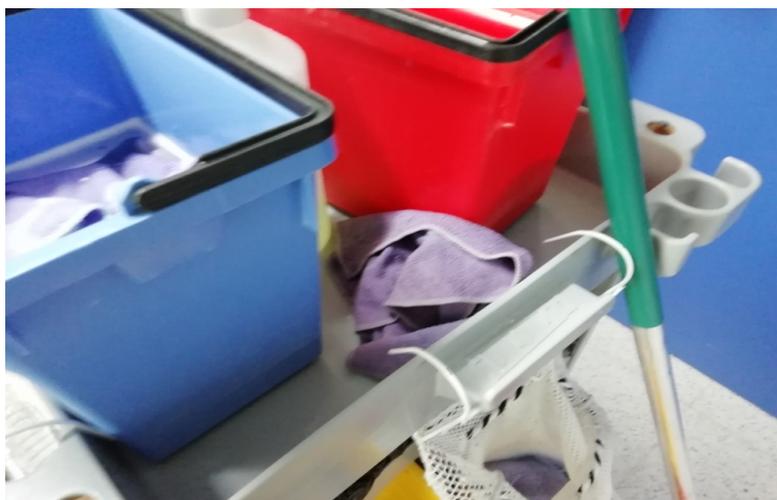
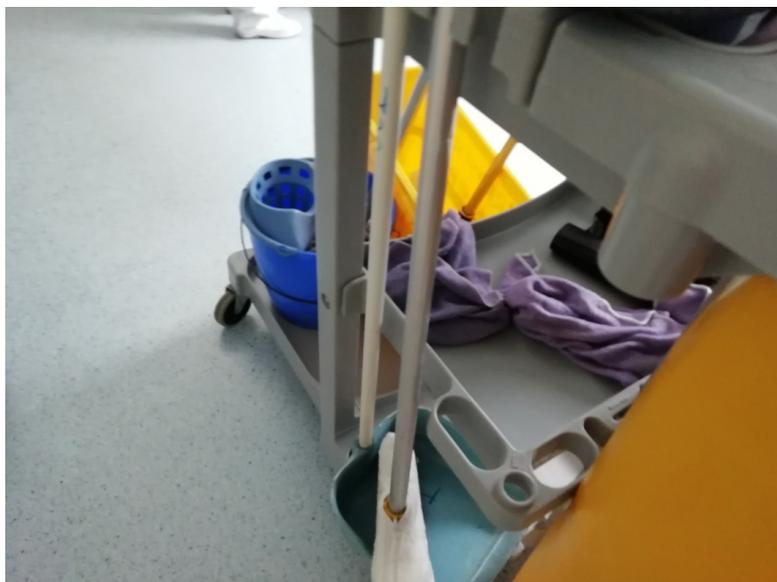
ANEXO 112:

- En el momento de la auditoría se observan en distintos carros del personal, trapos usados encima del carro sin reprocessar. MEDIA

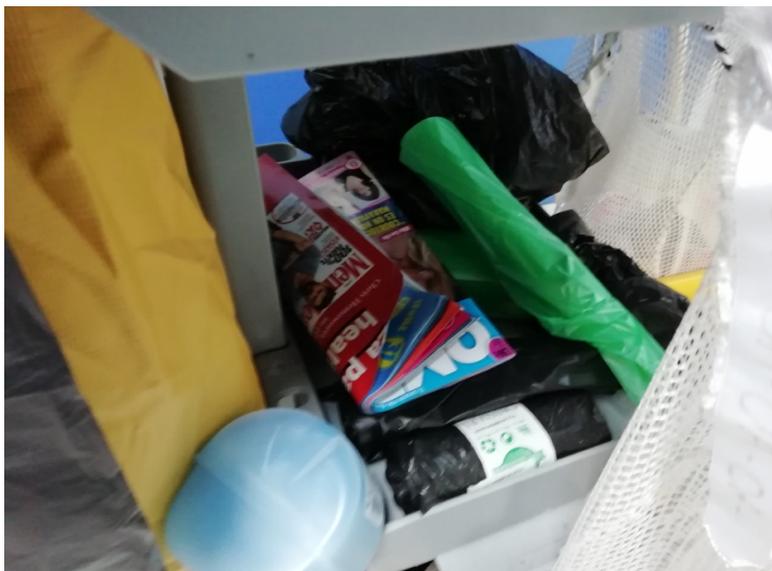
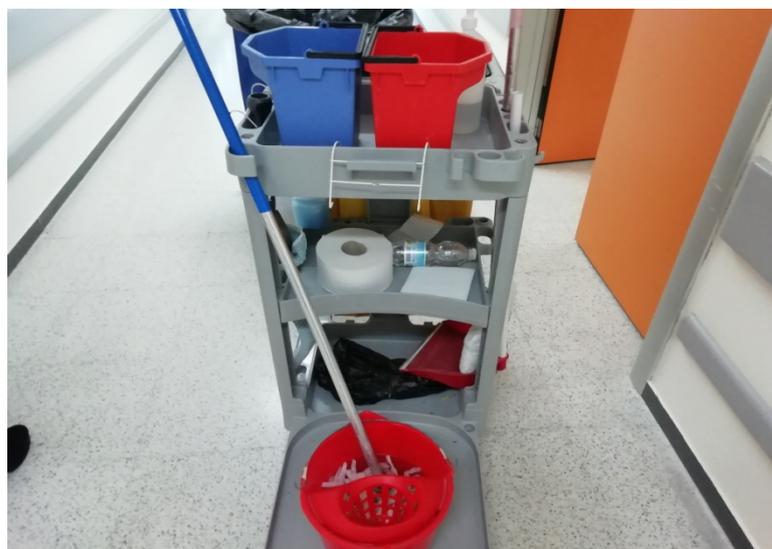
ANEXO 113:

- En el momento de la auditoría se observan objetos no pertenecientes al trabajo a realizar. (botella de agua, revista). CRÍTICA
