AUDITORÍA DE CALIDAD DEL SERVICIO DE LIMPIEZA DE LOS
HOSPITALES DEL HENARES, INFANTA CRISTINA, INFANTA
LEONOR, INFANTA SOFIA, DEL SURESTE, DEL TAJO Y PUERTA
DE HIERRO DE MAJADAHONDA

NºEXPEDIENTE: P.A. SER-37/2018-AE

ABRIL 2019

HOSPITAL UNIVERSITARIO DEL HENARES

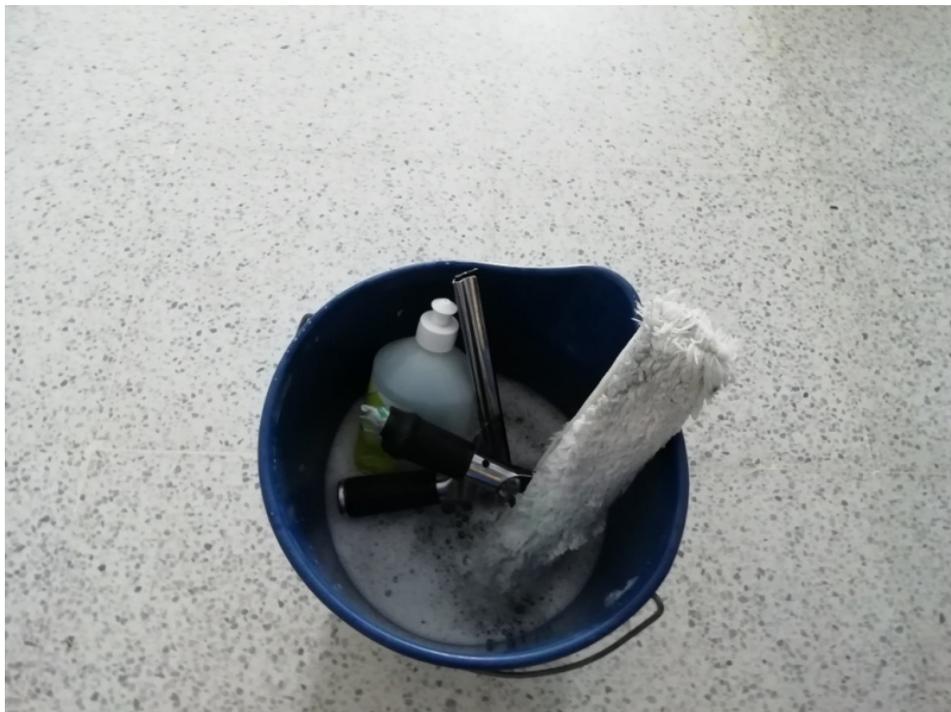
ANEXO 114:

- Carros Profesionales de limpieza: en el momento de la auditoría se observa una manera inadecuada de transportar los productos y realizar, posteriormente, la limpieza. MEDIA

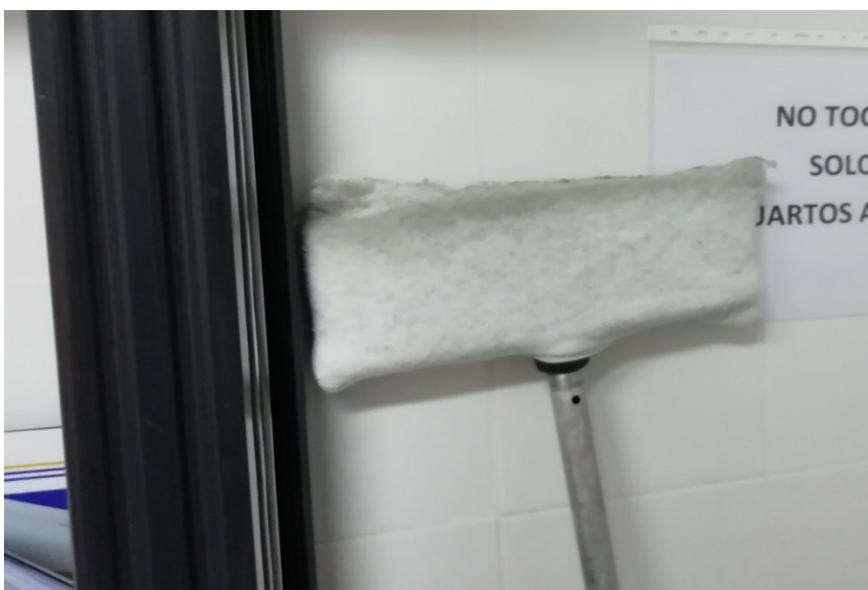
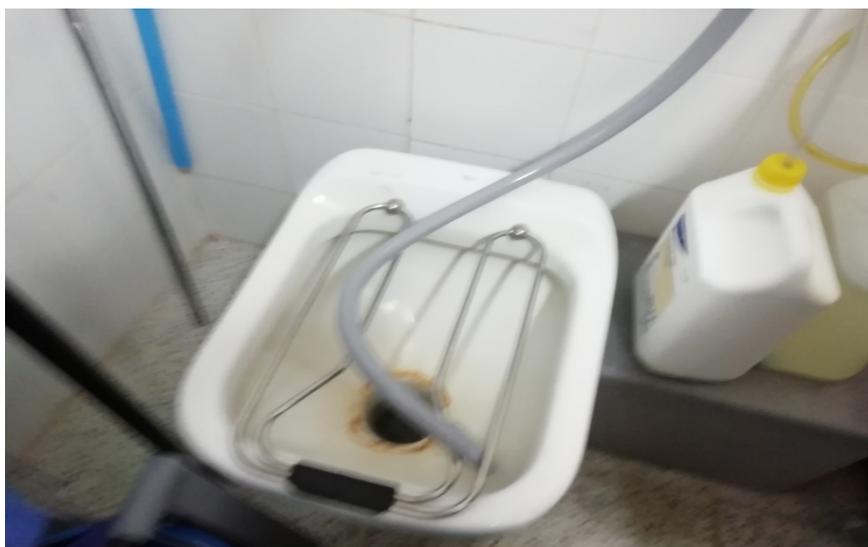
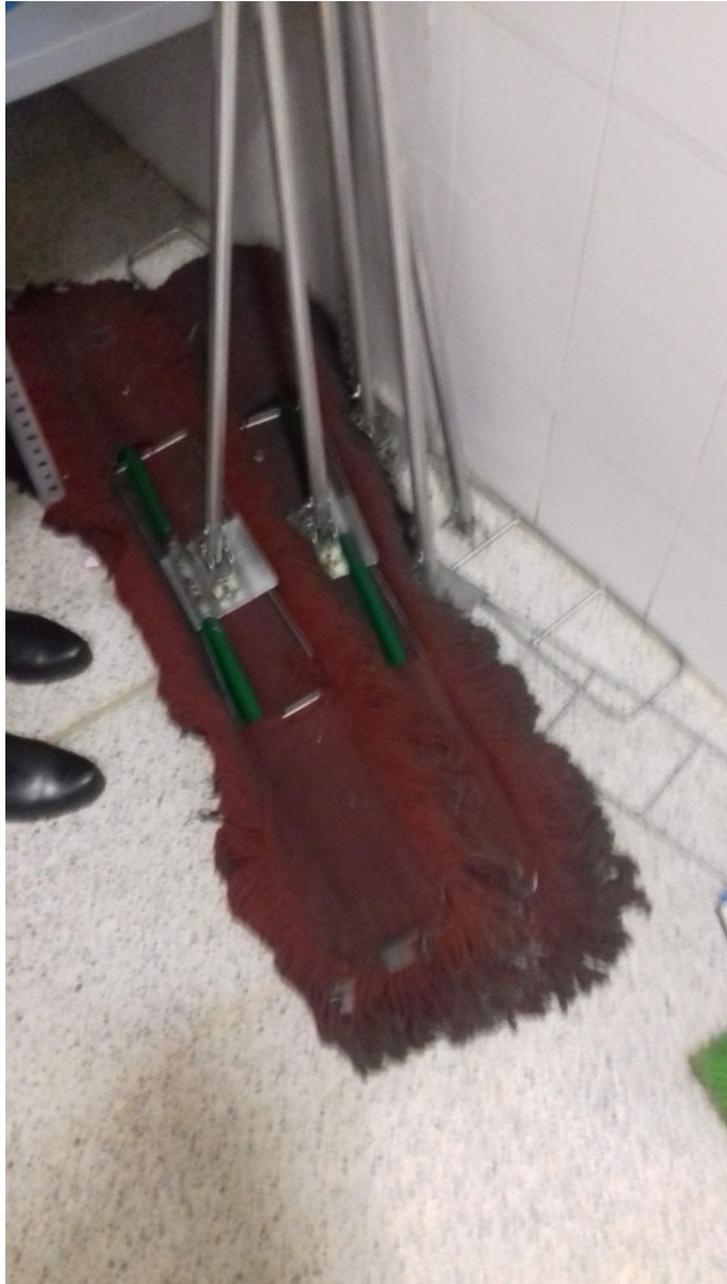
ANEXO 115:

- Carros Profesionales de limpieza: en el momento de la auditoría se observa que cierto material del personal se encuentra en condiciones inadecuadas para el proceso de limpieza debido a su suciedad. MEDIA

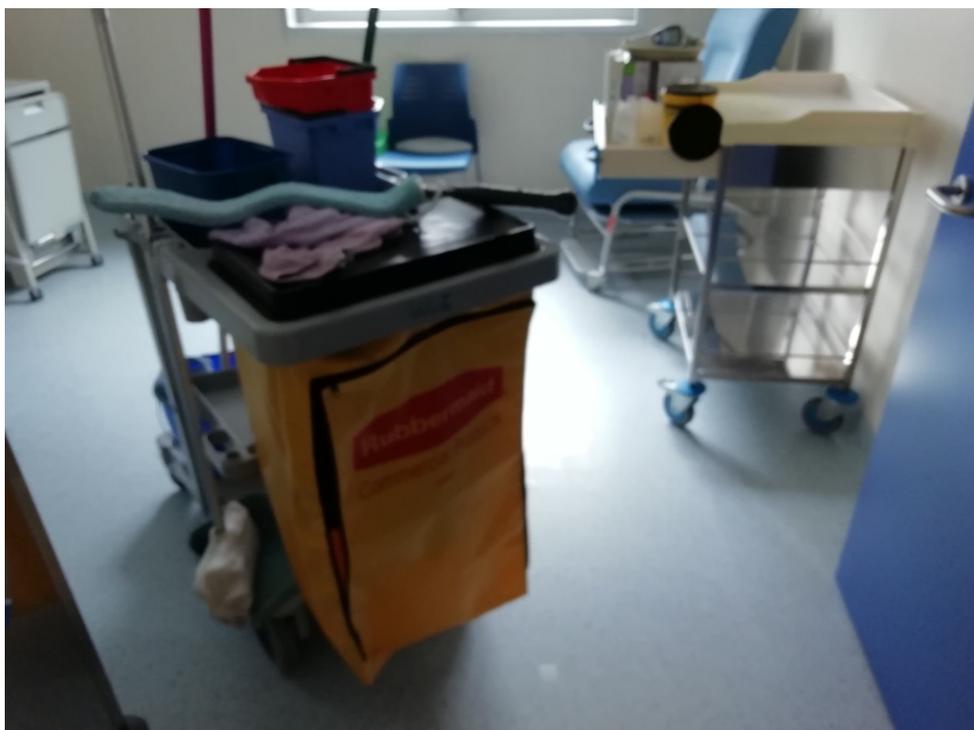
ANEXO 116:

- En el momento de la auditoría se observa que el profesional de limpieza introduce el carro en el interior de la sala de UCI. CRÍTICA

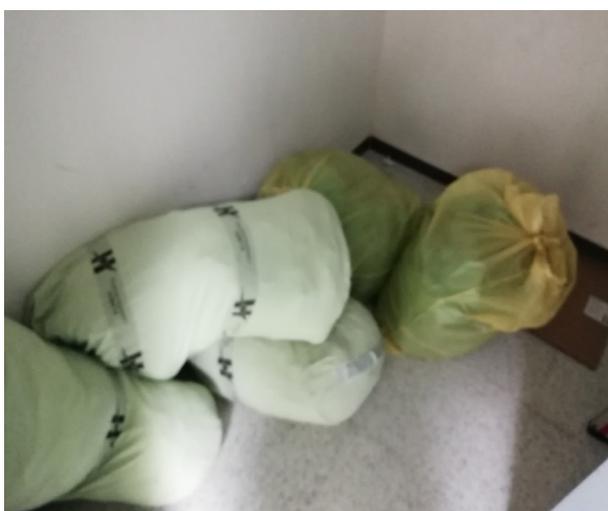
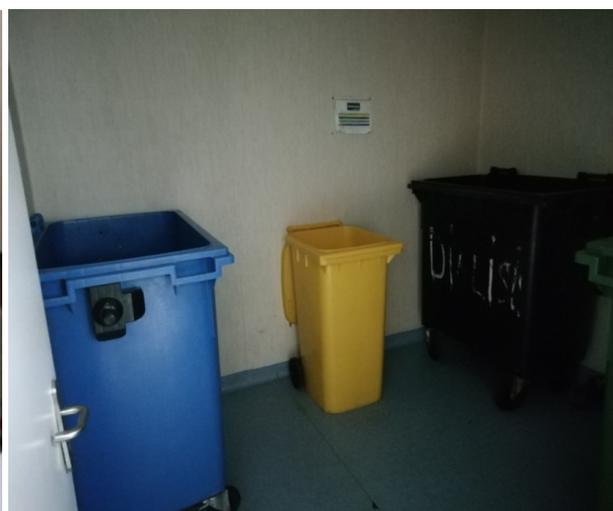
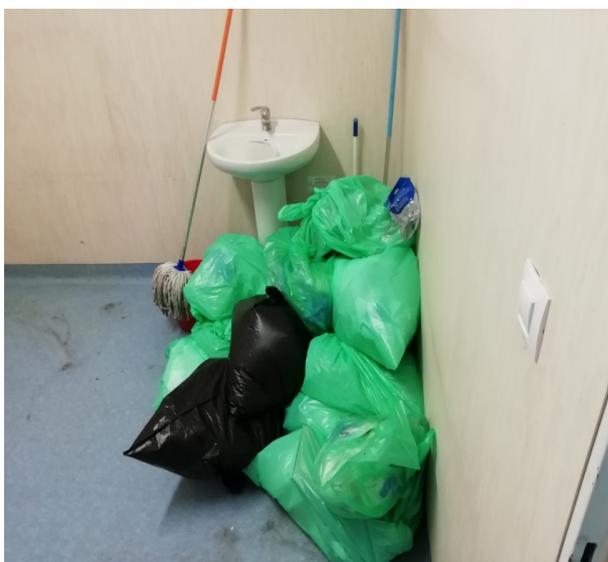
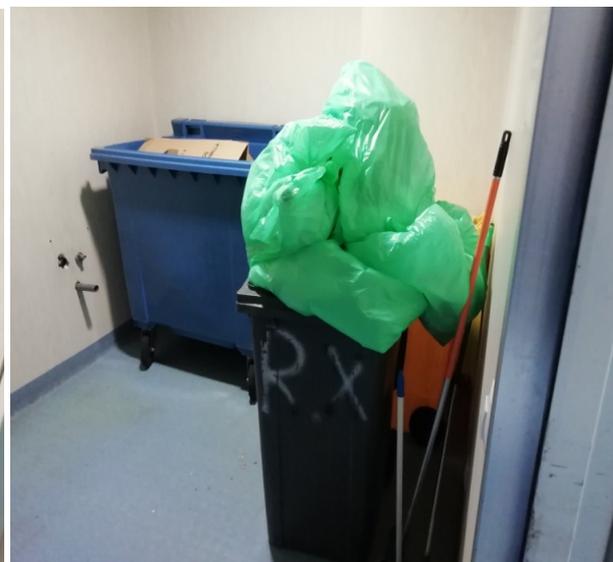
ANEXO 117:

- En el momento de la auditoría se observa que los cubos de residuos permanecen con la tapa abierta e incluso se sobrepasa su capacidad de almacenaje. Por otro lado, otros cuartos depositan las bolsas de residuos directamente en el suelo. **CRÍTICA**

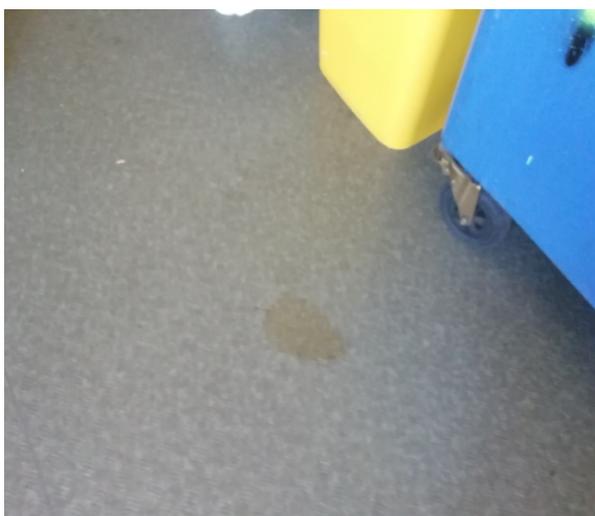
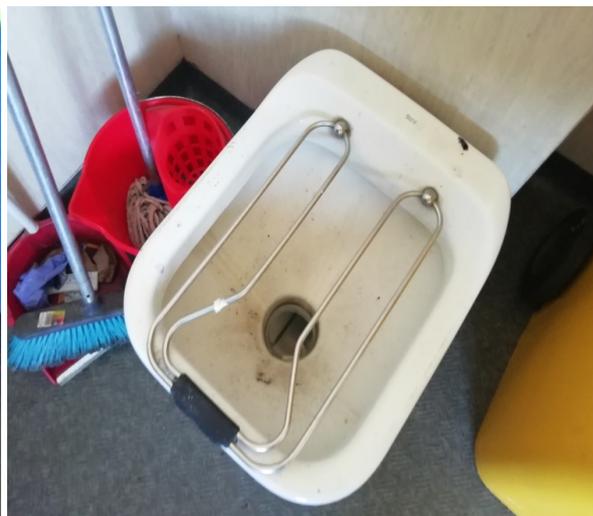
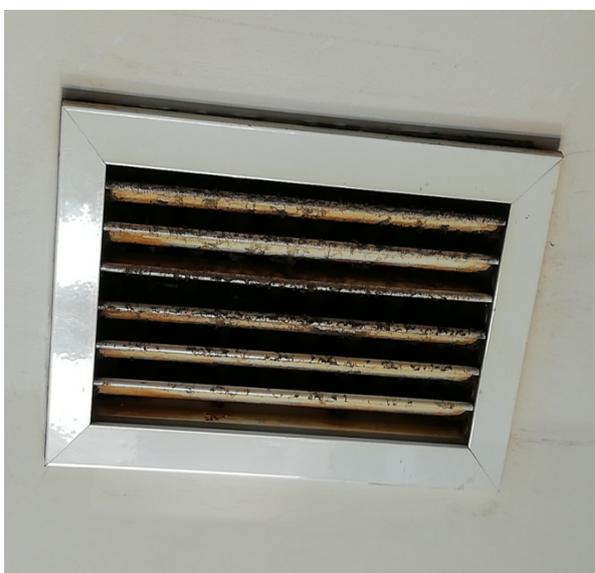
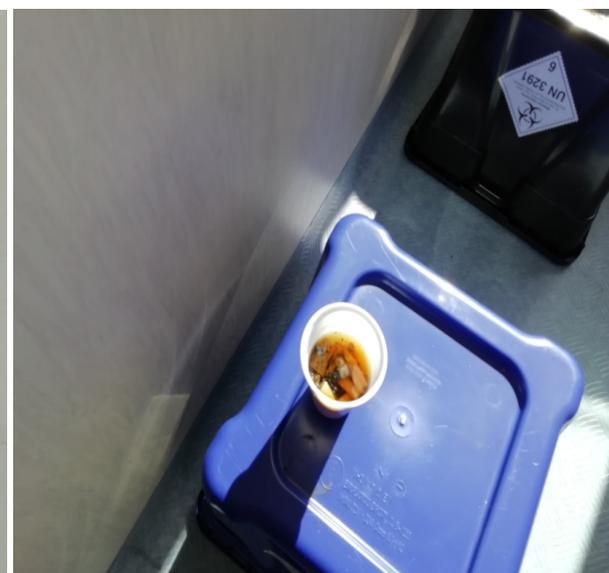
ANEXO 118:

- En el momento de la auditoría se observa suciedad en la rejilla de ventilación, suelo y lavadero. MEDIA
