AUDITORÍA DE CALIDAD DEL SERVICIO DE LIMPIEZA DE LOS HOSPITALES DEL HENARES, INFANTA CRISTINA, INFANTA LEONOR, INFANTA SOFIA, DEL SURESTE, DEL TAJO Y PUERTA DE HIERRO DE MAJADAHONDA

NºEXPEDIENTE: P.A. SER-37/2018-AE

ABRIL 2019

## HOSPITAL UNIVERSITARIO INFANTA CRISTINA

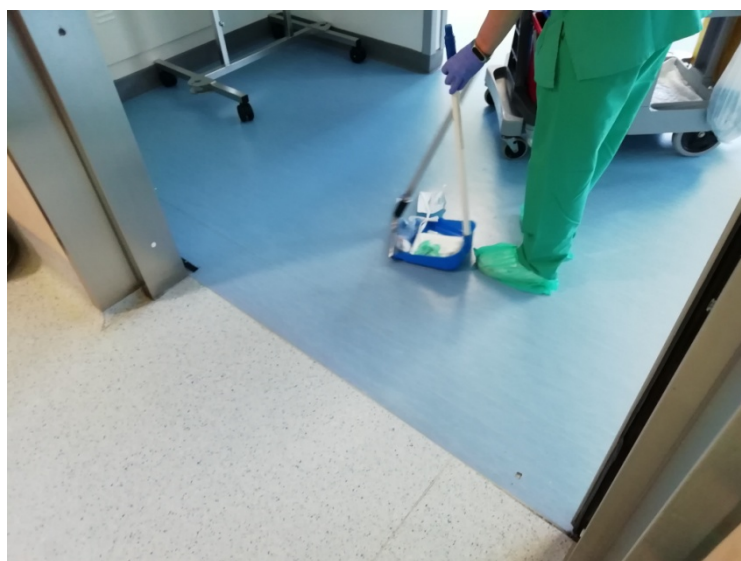
### ANEXO 3:

- Metodología de trabajo: en el momento de la auditoría se observa que el profesional de limpieza, tras realizar el barrido de la sala, arrastra los restos fuera del quirófano para luego recogerlos con el recogedor. MEDIA

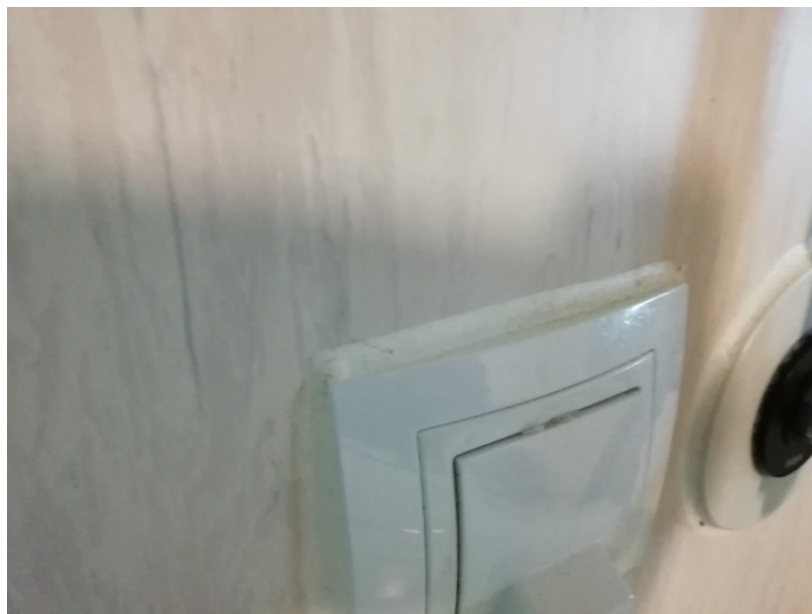
### ANEXO 4:

- Los interruptores están libres de marcas de dedos, rozaduras u otras marcas: en el momento de la auditoría se observa suciedad en la carcasa de plástico de uno de los interruptores de la sala. MEDIA

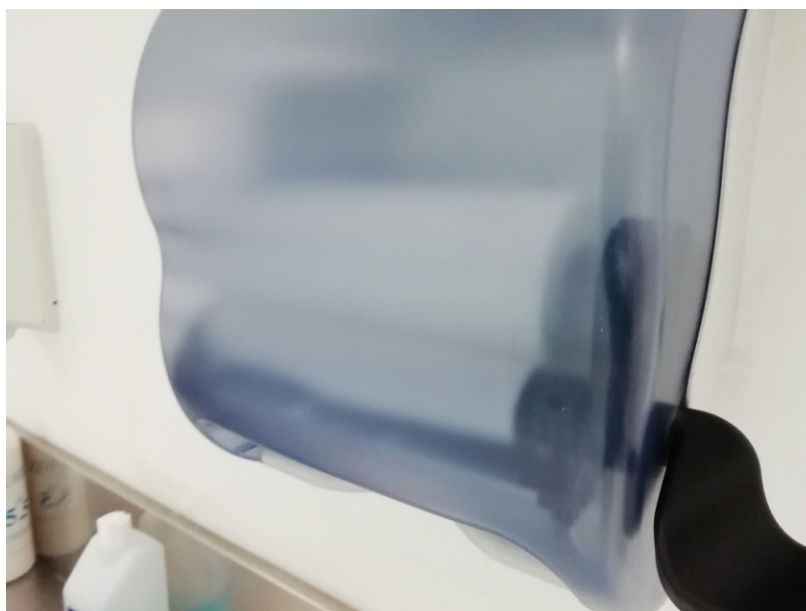
#### ANEXO 5:

- Dosificador papel de manos: en el momento de la auditoría existe escasez de papel. MEDIA

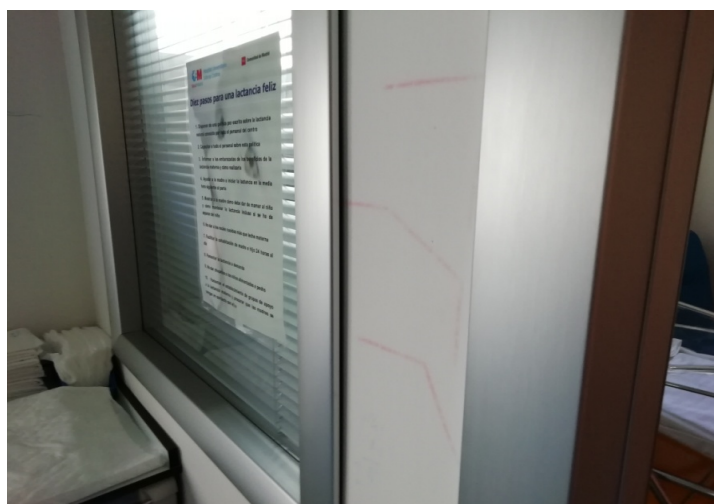
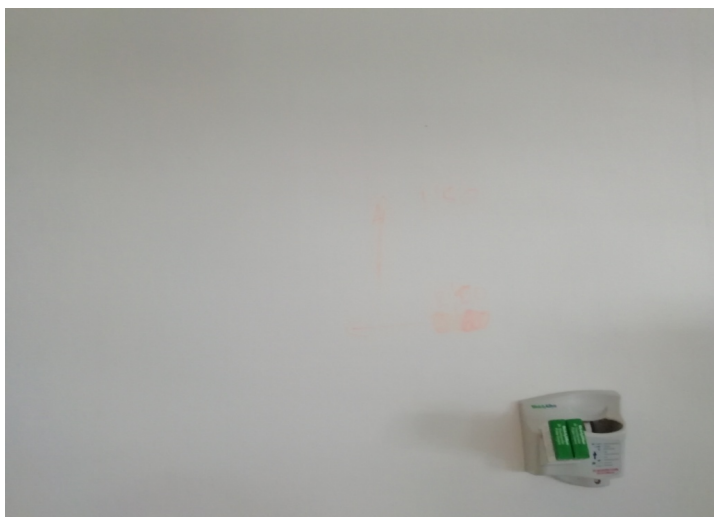
#### ANEXO 11:

- Paredes y techos están libres de marcas causadas por los muebles. Equipos o usuarios del hospital: en el momento de la auditoría se observan manchas en las paredes. MEDIA

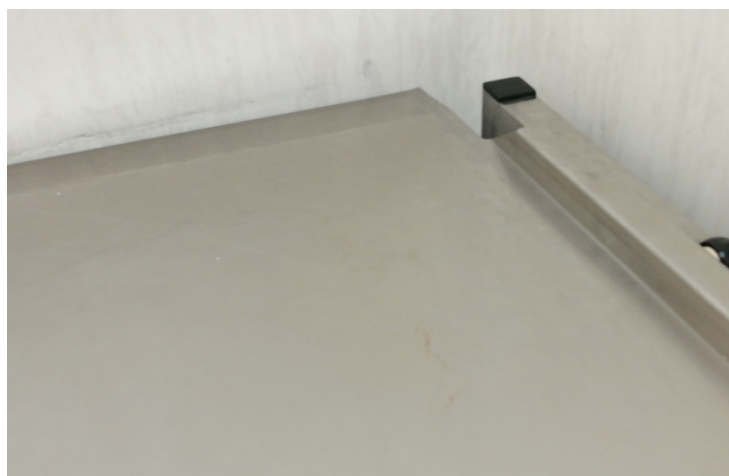
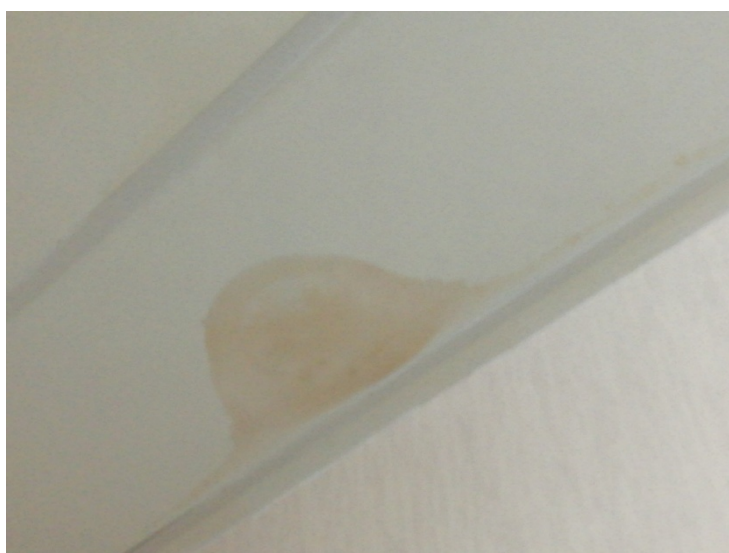
### ANEXO 12:

- Paredes y techos están libres de marcas causadas por los muebles. Equipos o usuarios del hospital: en el momento de la auditoría se observan manchas en las paredes. MEDIA

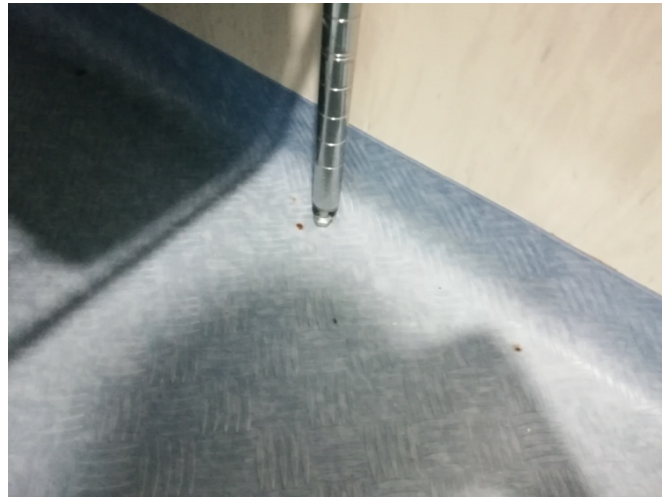
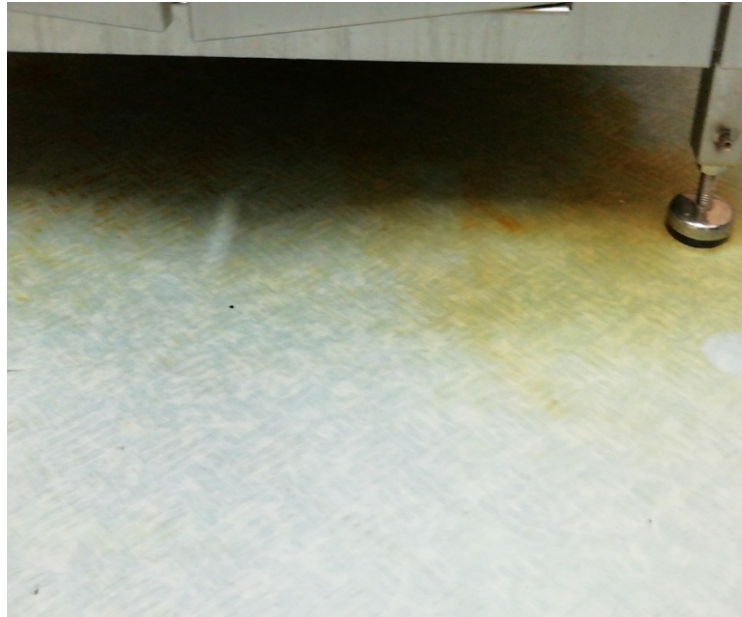
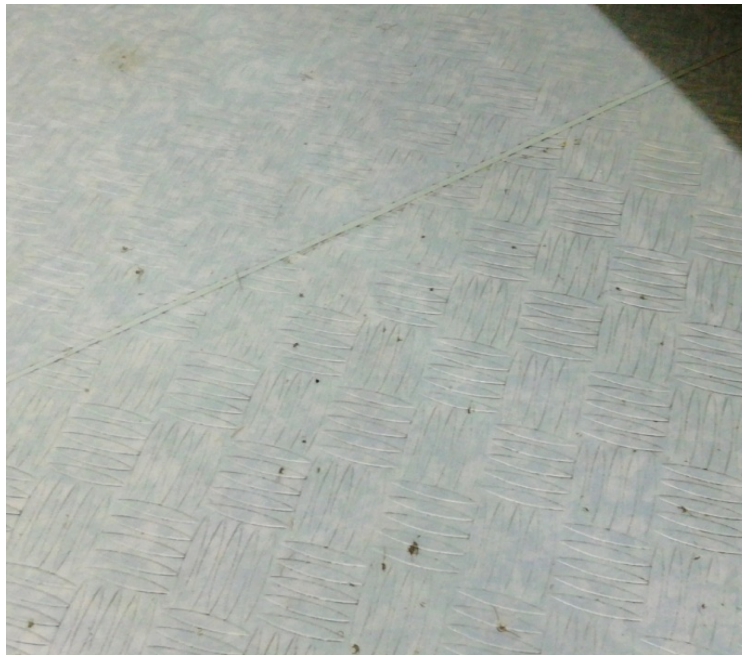
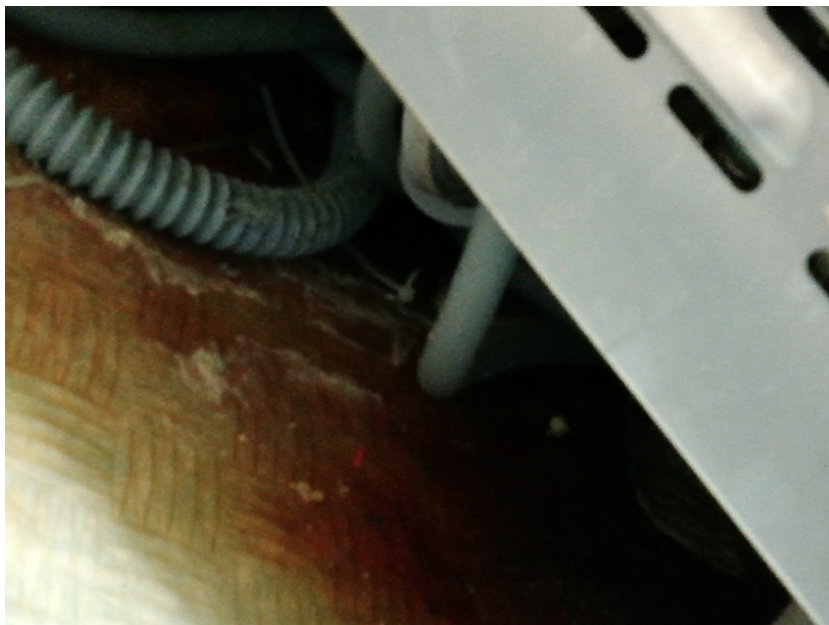
**ANEXO 13:**

- El suelo está limpio de polvo, grava, papeles, marchas y manchas, agua u otros líquidos: en el momento de la auditoría se observan manchas en el suelo. MEDIA

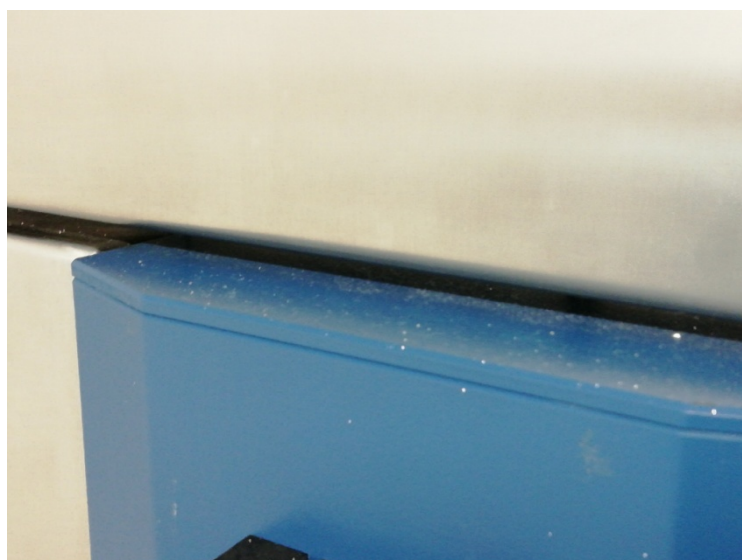
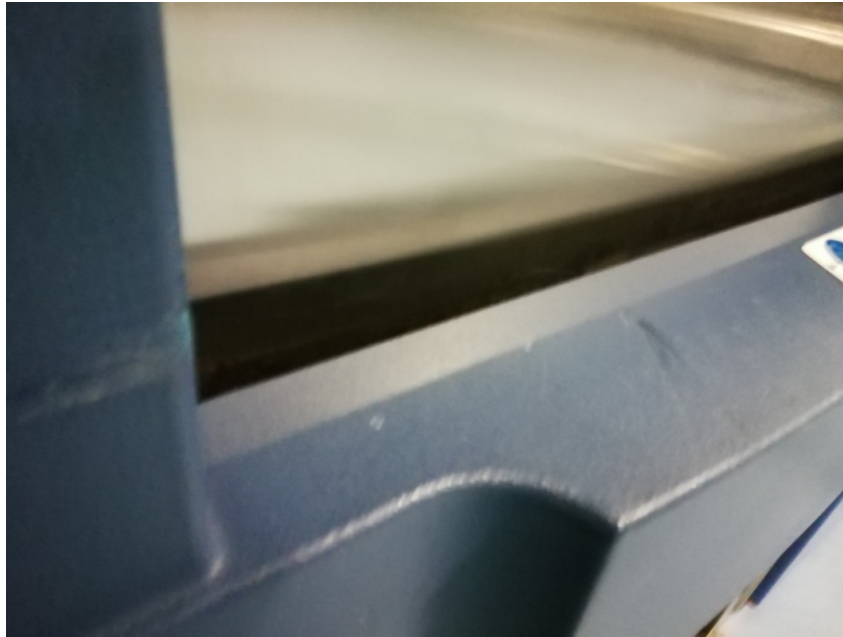
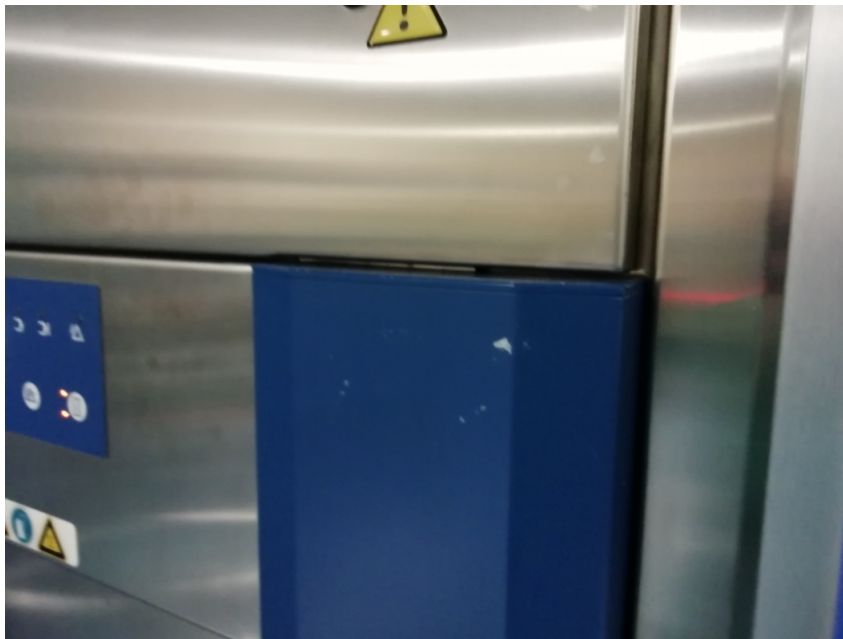
#### ANEXO 14:

- Los muebles de superficie dura están limpios de manchas, polvo, marcas de dedos y vertidos: en el momento de la auditoría se observa suciedad en las repisas. MEDIA

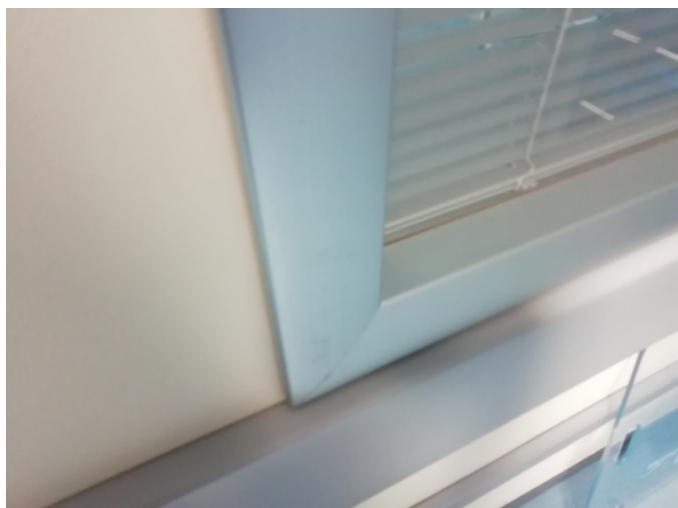
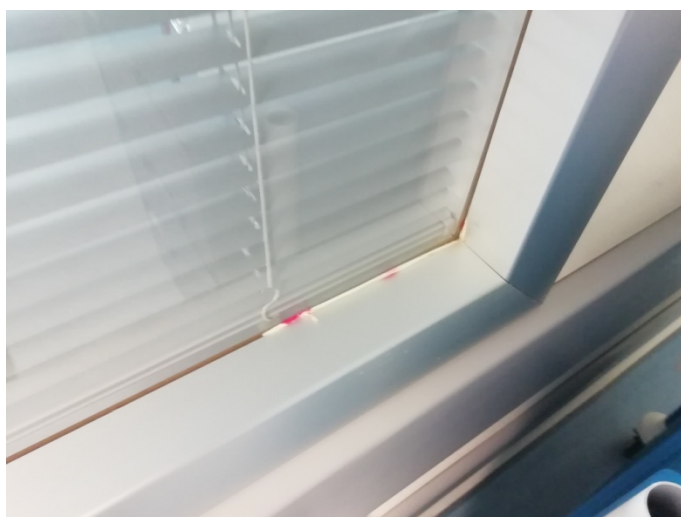
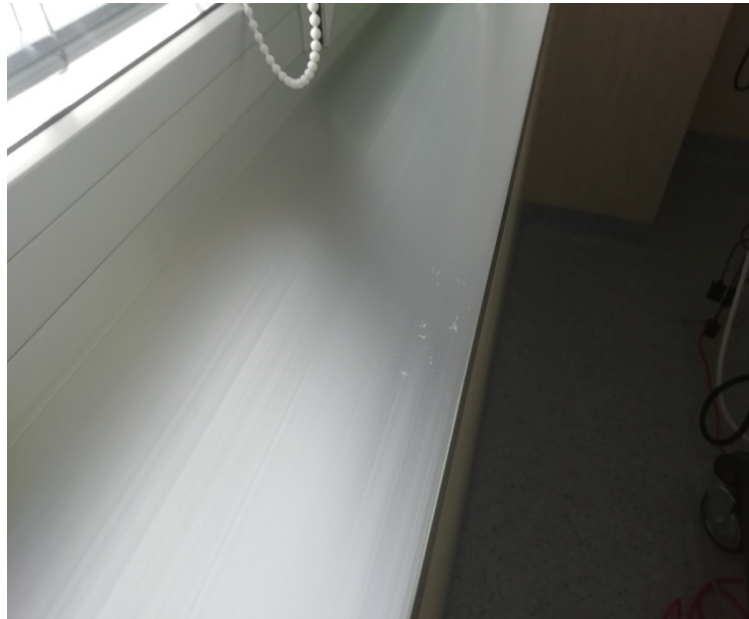
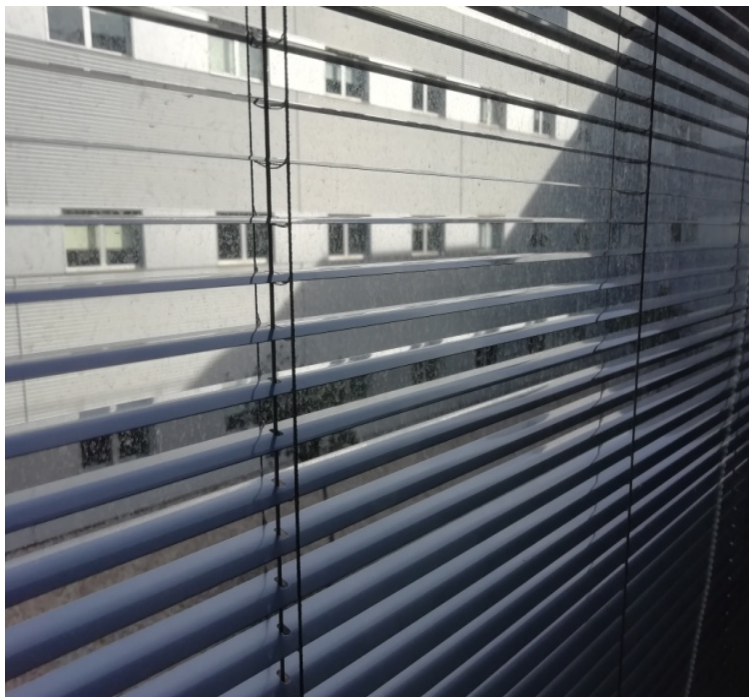
**ANEXO 16:**

- Los marcos de las ventanas y los salientes están limpios y libres de polvo, grava, marcas o manchas: en el momento de la auditoría se observan manchas en el marco de la ventana y en el saliente. Además se observa suciedad en los cristales de las ventanas. MEDIA

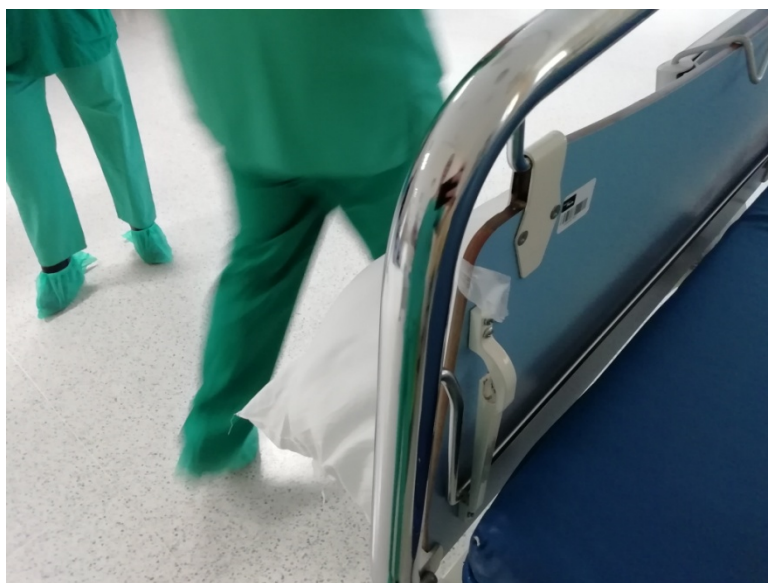
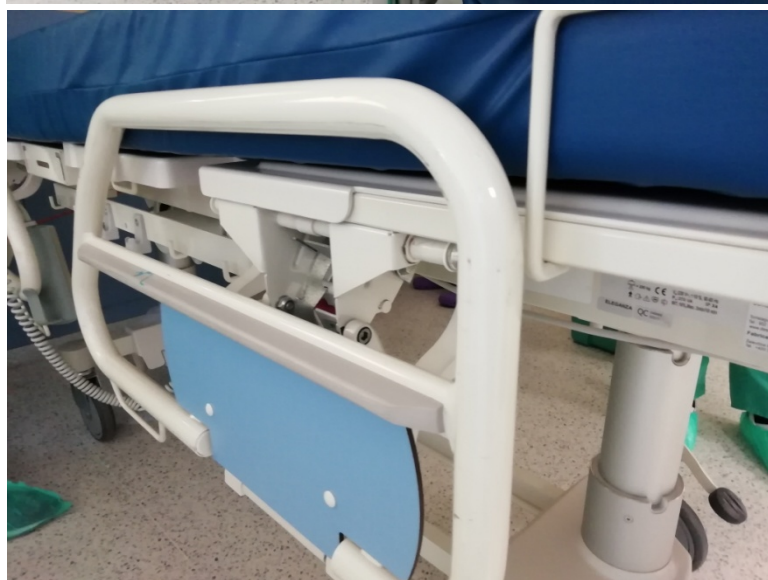
### ANEXO 21:

- Las barandillas están limpias y sin manchas: en el momento de la auditoría se observan restos de cinta adhesiva y manchas a los pies de la camilla. MEDIA

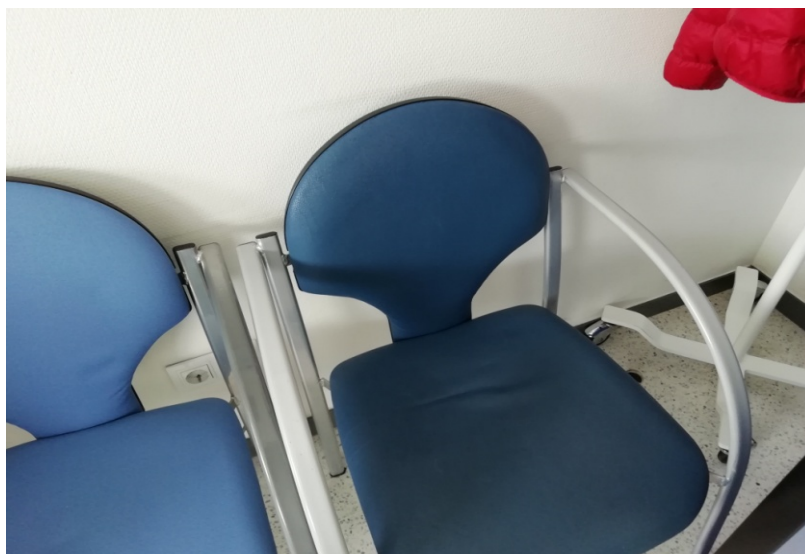
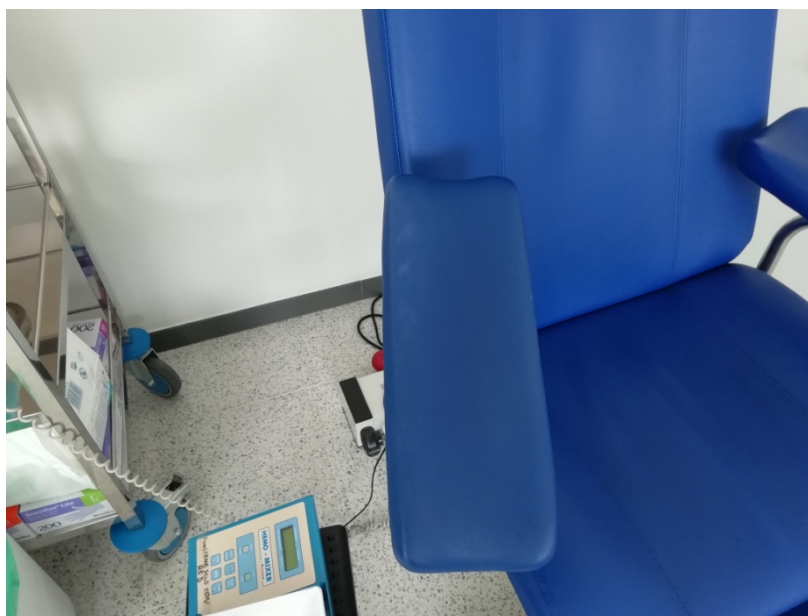
### ANEXO 24:

- El mobiliario ligero está limpio de manchas, tierra y polvo: en el momento de la auditoría se observa suciedad en sillas y sofá donación. CRÍTICA

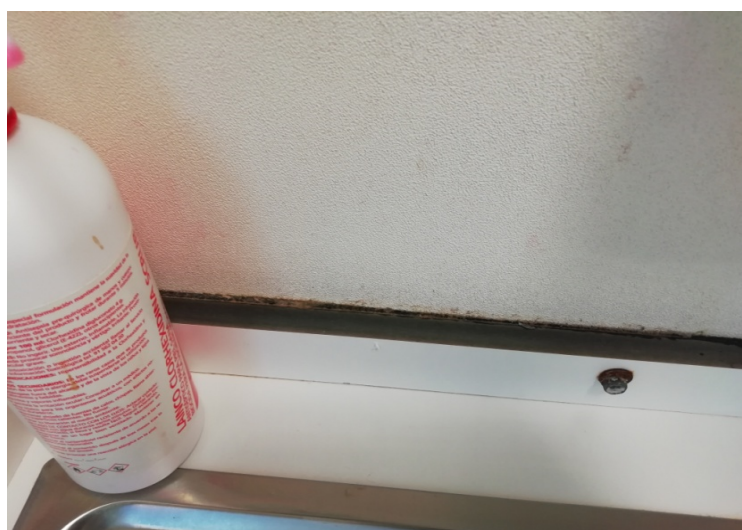
### ANEXO 32:

- Paredes y techos están libres de marcas causadas por los muebles. Equipos o usuarios del hospital: en el momento de la auditoría se observan manchas en las paredes. MEDIA

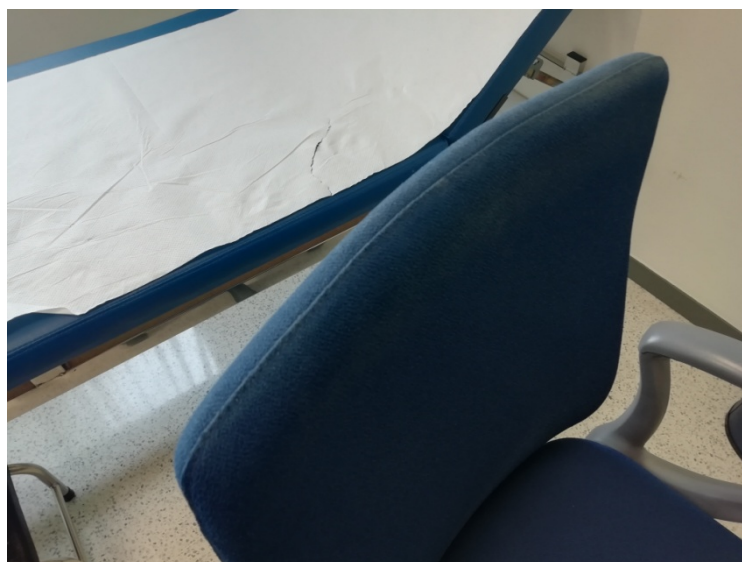
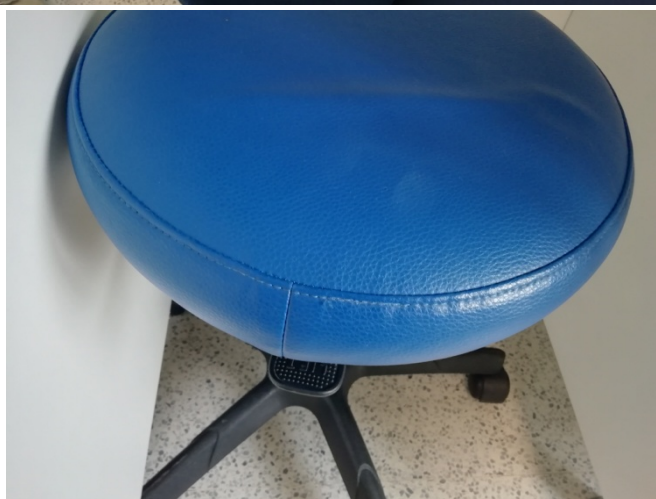
#### ANEXO 41

- El mobiliario ligero está limpio de manchas, tierra y polvo: en el momento de la auditoría se observa suciedad en las sillas de la consulta. MEDIA

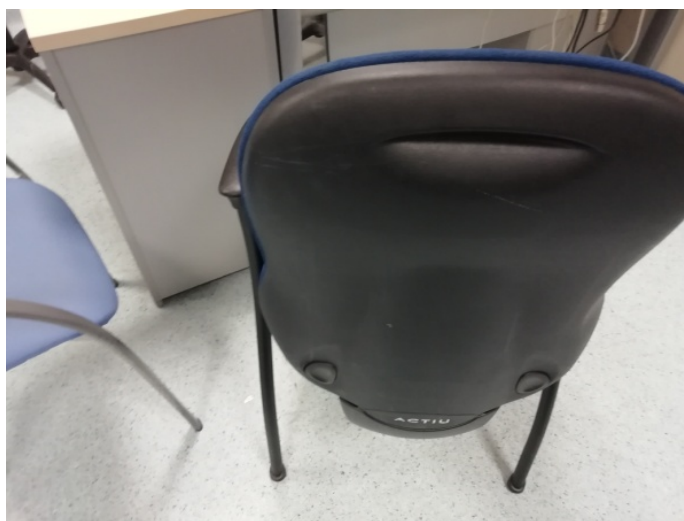
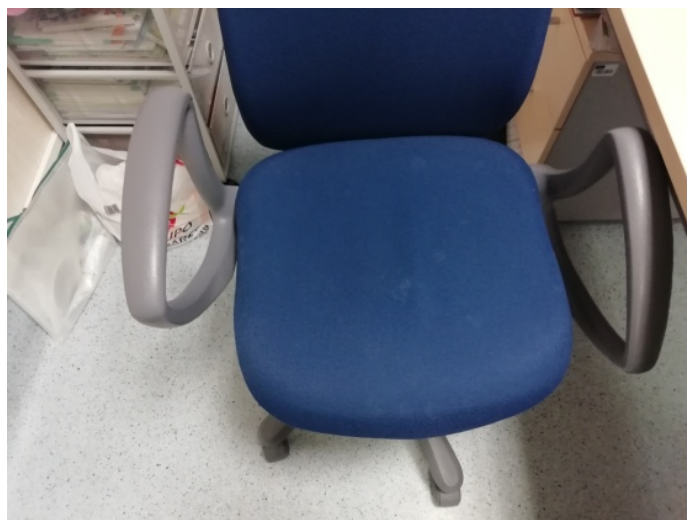
### ANEXO 43:

- El mobiliario ligero está limpio de manchas, tierra y polvo: en el momento de la auditoría se observa suciedad las sillas y mesa del ordenador. MEDIA

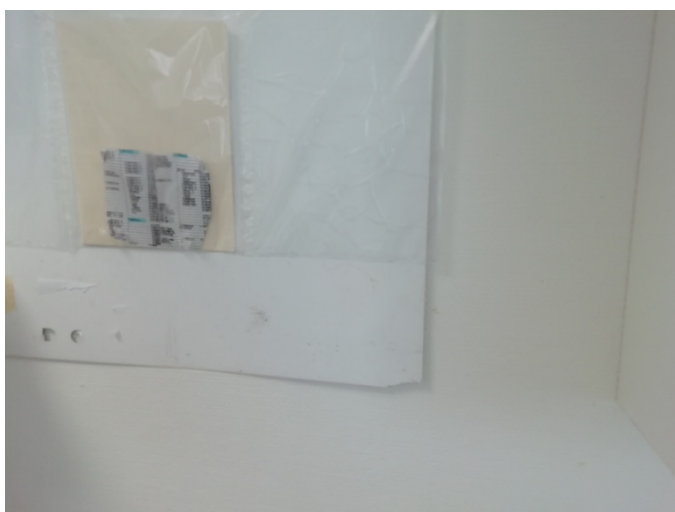
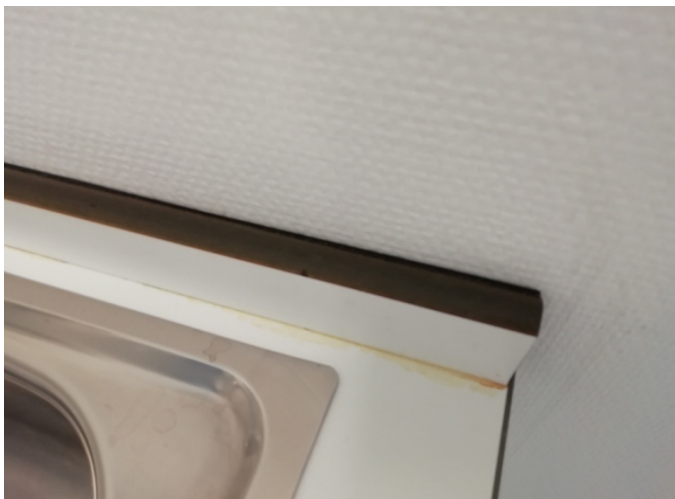
### ANEXO 44:

- Paredes y techos están libres de marcas causadas por los muebles. Equipos o usuarios del hospital: en el momento de la auditoría se observan manchas en la pared. MEDIA

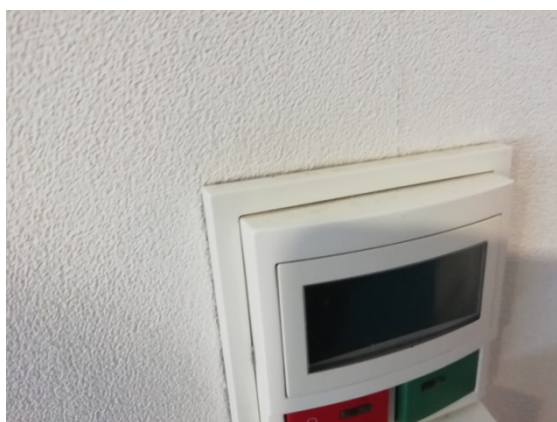
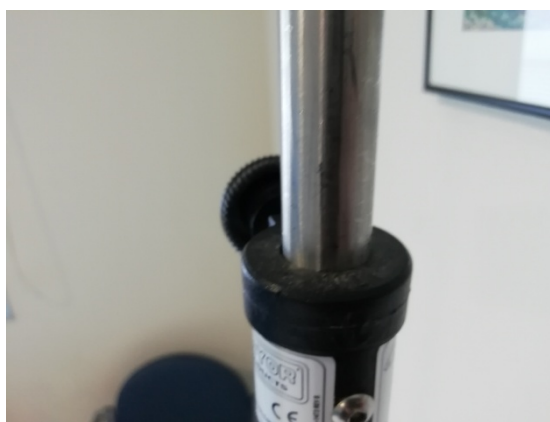
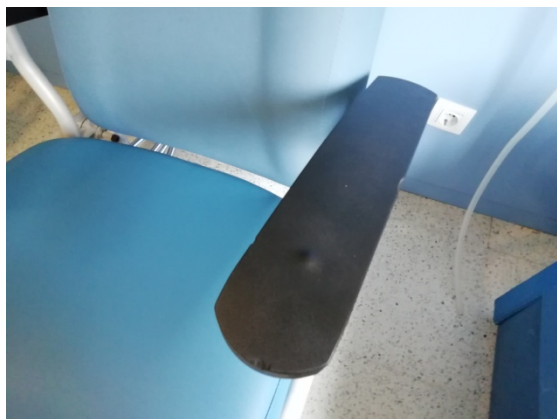
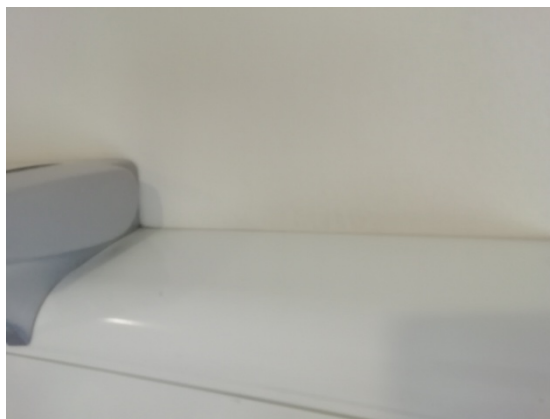
### ANEXO 50:

- El mobiliario ligero está limpio de manchas, tierra y polvo: en el momento de la auditoría se observa suciedad en la silla, gotero, interfono y parte superior de la luminaria de la cama. MEDIA

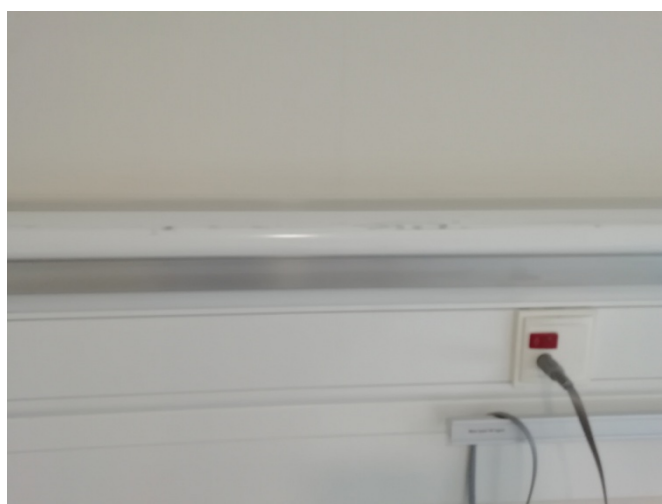
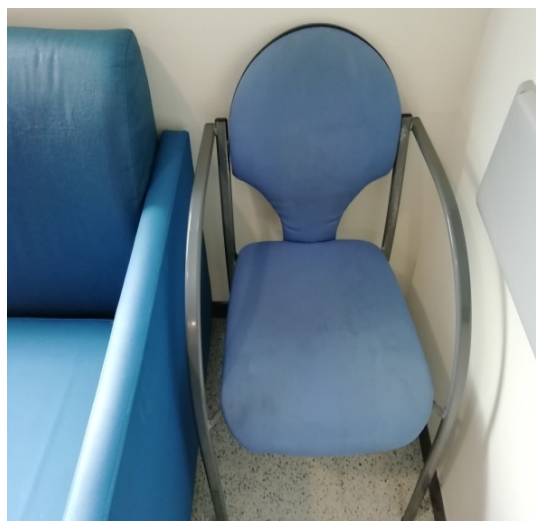
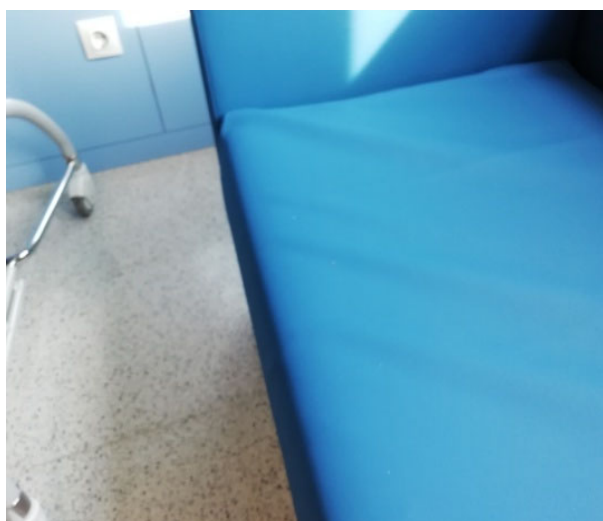
### ANEXO 51:

## HABITACIÓN C275

- El mobiliario ligero está limpio de manchas, tierra y polvo: en el momento de la auditoría se observa suciedad en la silla, en la carcasa de plástico de la luminaria encima de la cama y en el sofá. MEDIA

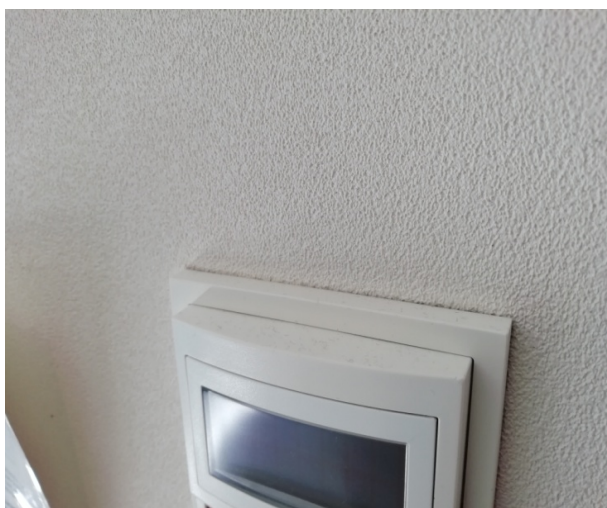
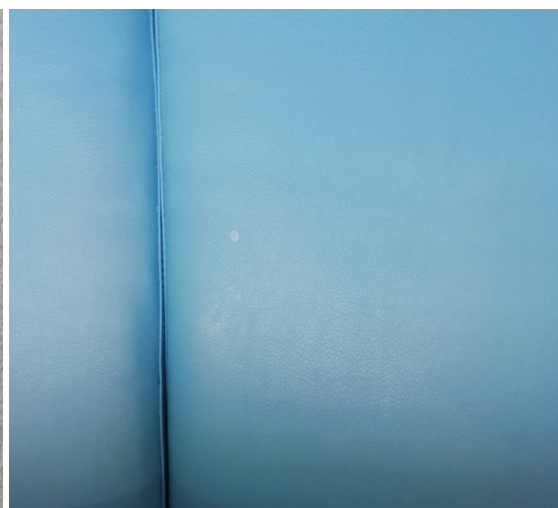
### ANEXO 56:

## HABITACIÓN A012

- El mobiliario ligero está limpio de manchas, tierra y polvo: en el momento de la auditoría se observa suciedad en la silla., sofá e interfono. MEDIA

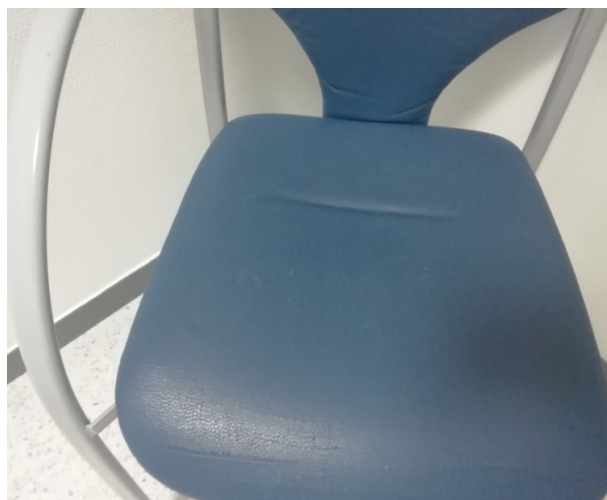
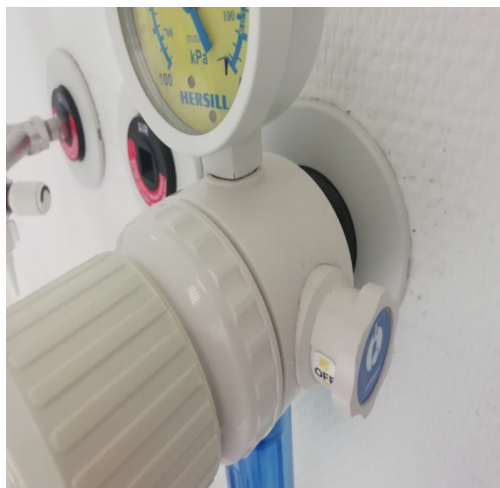
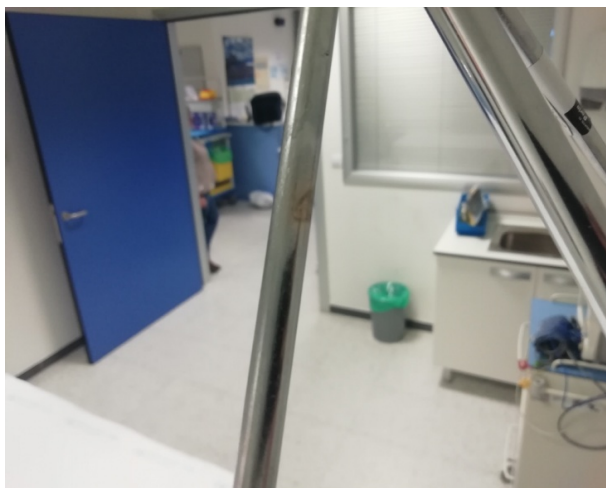
### ANEXO 60:

## HOSPITAL DE DÍA (BOX 3)

- El mobiliario ligero está limpio de manchas, tierra y polvo: en el momento de la auditoría se observa suciedad en la silla, gotero y aparato de la pared. MEDIA

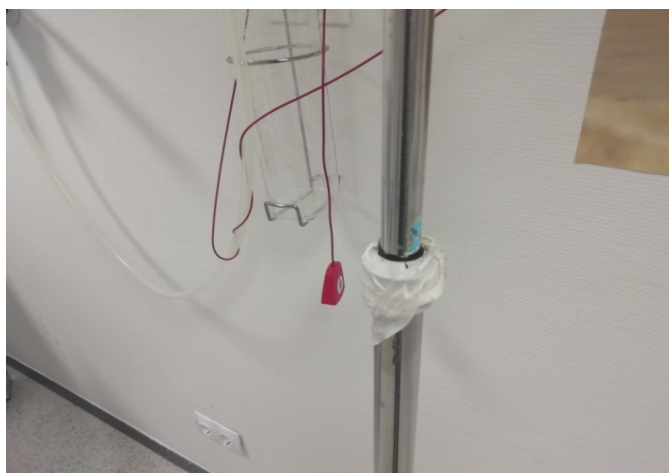
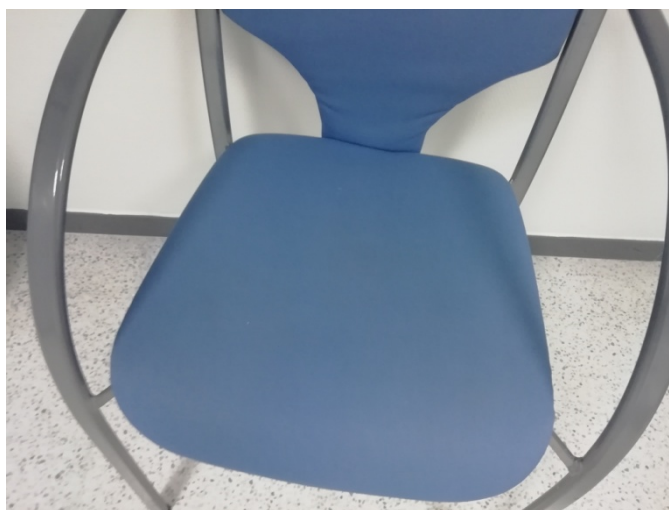
### ANEXO 62:

## HOSPITAL DE DÍA (BOX 4)

- El mobiliario ligero está limpio de manchas, tierra y polvo: en el momento de la auditoría se observa cinta adhesiva en el gotero y suciedad en la silla. MEDIA

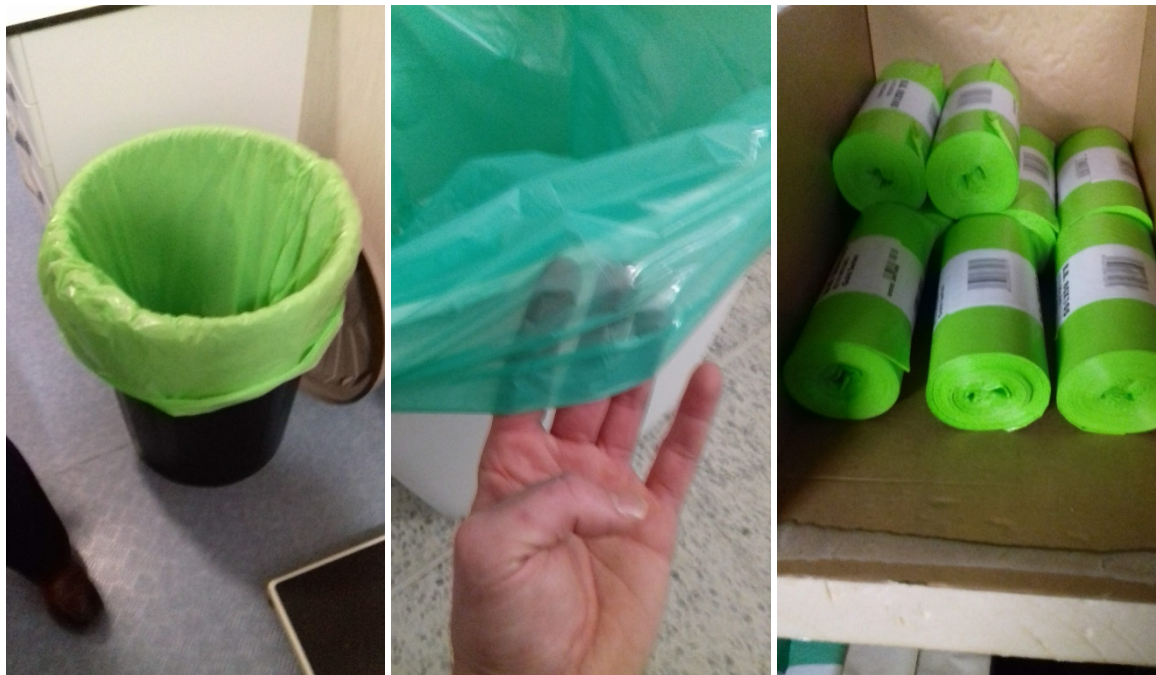
**ANEXO 66:**

- En el momento de la auditoría, no se ha podido evidenciar en todos los casos que las bolsas de RBAU utilizadas en el Hospital Infanta Cristina cumplan con los requisitos de la Legislación Vigente, **DECRETO 83/1999, de 3 de junio, por el que se regulan las actividades de producción y de gestión de los residuos biosanitarios y citotóxicos en la Comunidad de Madrid**. Capítulo II Producción de residuos biosanitarios y residuos citotóxicos. Artículo 11.-Características de los envases para residuos biosanitarios asimilables a urbanos.

Y en la documentación remitida, se ha podido evidenciar en las Ficha Técnicas de las bolsas de RBAU utilizadas en el Hospital Infanta Cristina, no cumplen con la galga requerida y las bolsas de dimensiones 850x1050 superan el volumen ya que son de 100 litros:

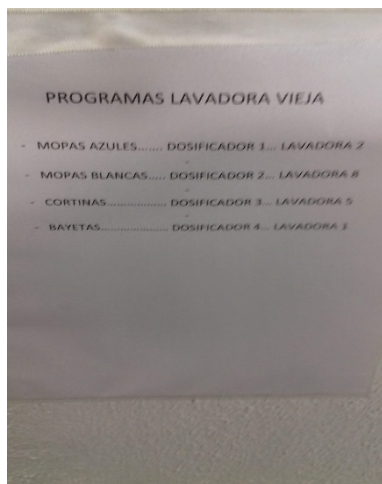
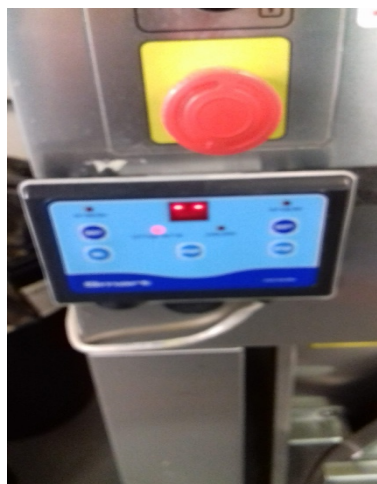
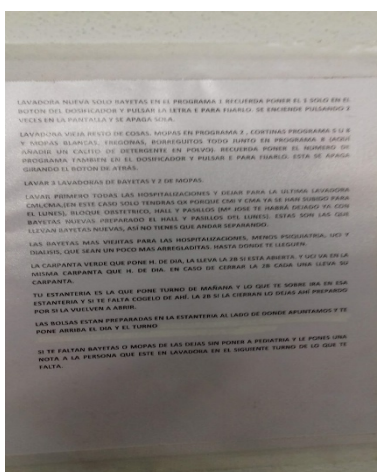
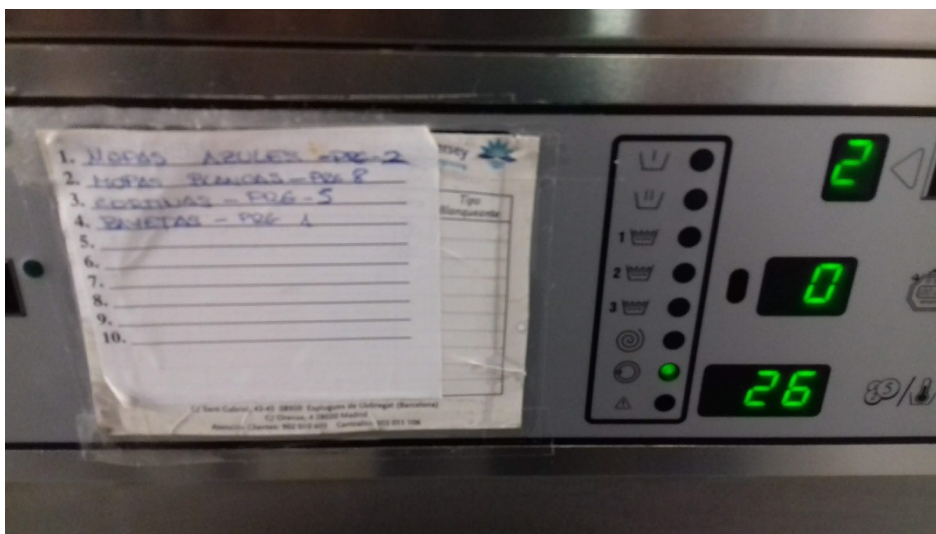
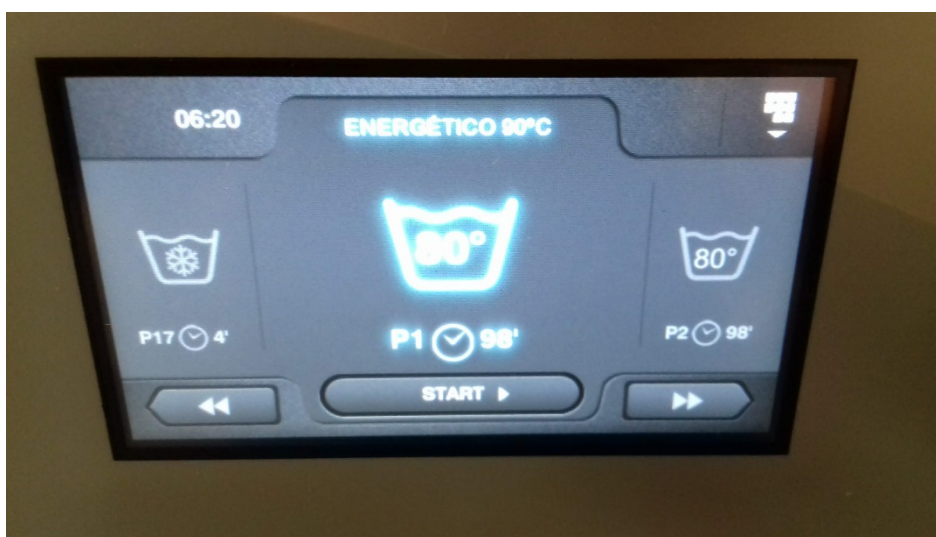
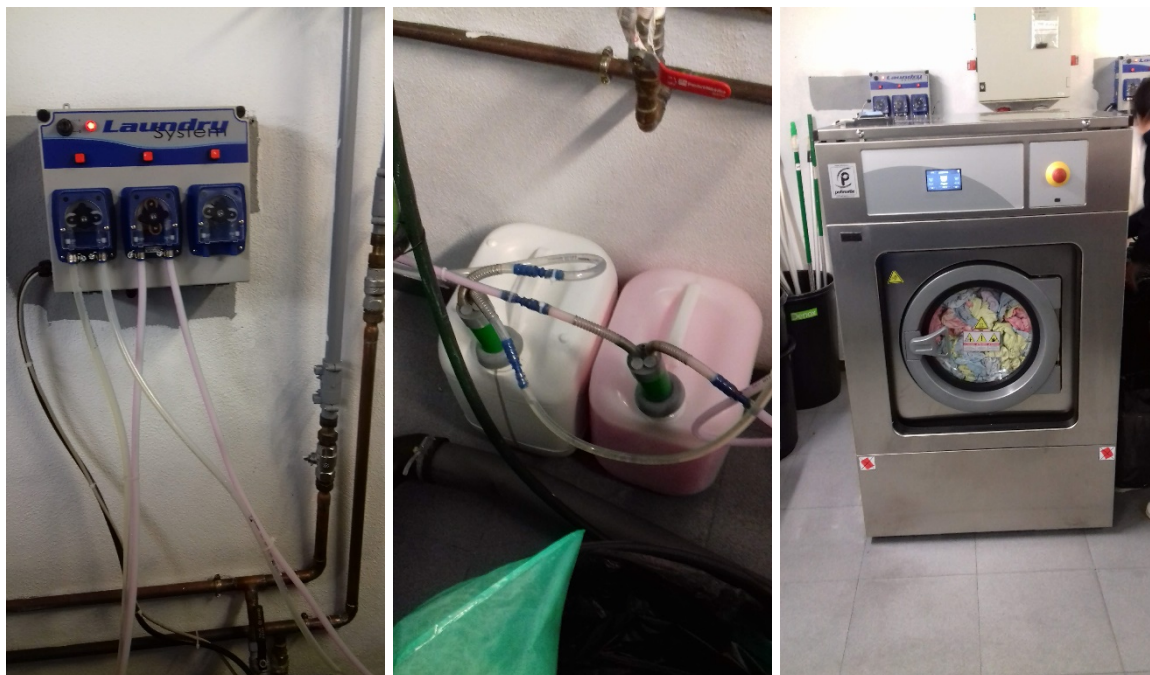
**ANEXO 70:**

- En el momento de la auditoría, no se ha podido evidenciar que el programa de lavado utilizado para la limpieza y desinfección de las bayetas y mopas sea adecuado en una de las dos lavadoras existentes en el Cuarto de Limpieza, ya que se estaba utilizando el programa de la lavadora 2, no evidenciándose que se alcanza la Tª entre 60-90°C, que es la que se requiere para garantizar la termodesinfección de acuerdo con el protocolo de limpieza y desinfección implantado. En cambio, en la otra lavadora sí que se ha podido evidenciar que se alcanza dicha Tª: CRÍTICA

LAVADORA QUE GARANTIZA LA TERMODESINFECCIÓN CON PROGRAMA 1 ENERGÉTICO  
90°C

Para poder verificar el correcto estado de la lavadora durante su funcionamiento, se efectúa una visita en la que se corrobora que la lavadora no alcanza la temperatura correcta de termodesinfección. Como muestra la imagen, quedan 23 min de lavado y la temperatura ronda los 30°C. Pocos minutos después, la lavadora deja de funcionar. Comentan que ese problema les lleva ocurriendo desde dos días antes.

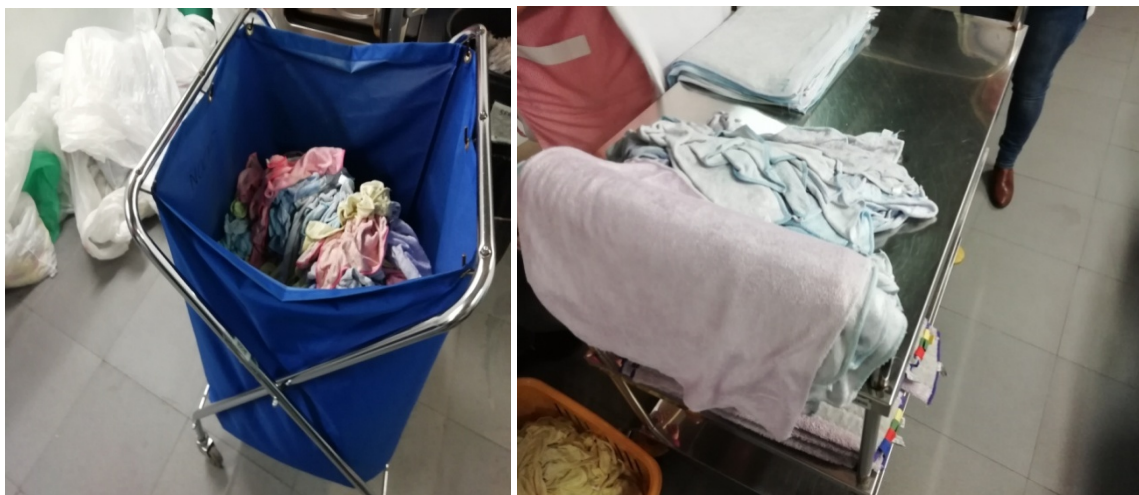
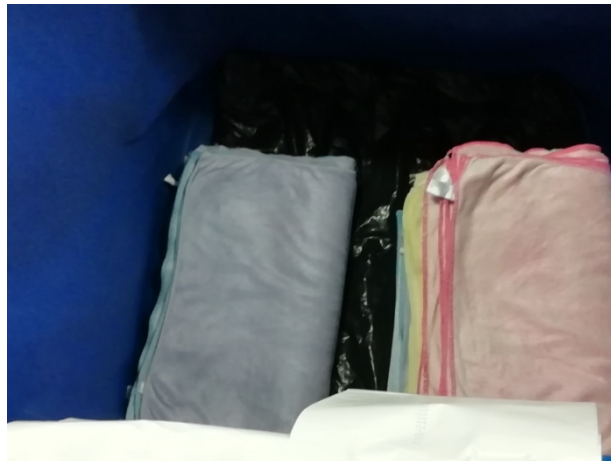
**ANEXO 71:**

- En el momento de la auditoría se pueden ver los trapos húmedos amontonados en un carro. Teniendo en cuenta que se encuentran húmedos y al aire, dicha situación puede ocasionar problemas a posteriori. MEDIA

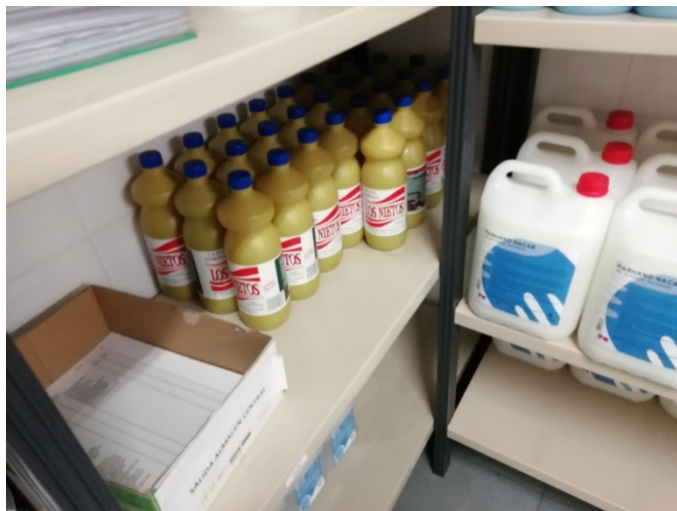
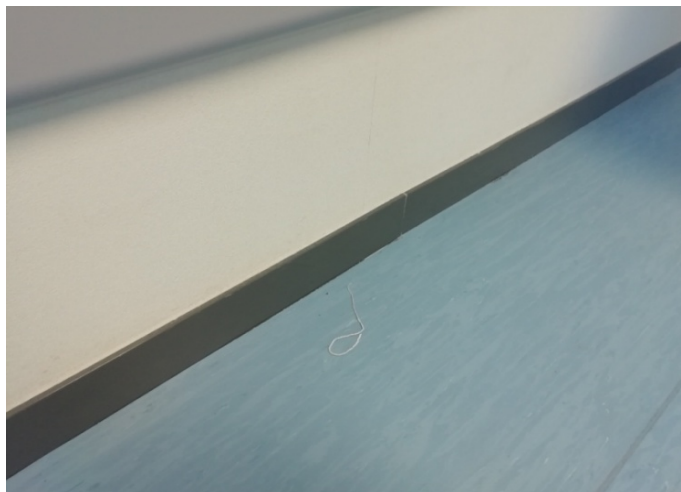
**ANEXO 72:**

- En el momento de la auditoría, en la parte de suministros se puede ver productos no reglamentarios (Limpieza citostáticos para limpieza de derrames).  
MEDIA
