AUDITORÍA DE CALIDAD DEL SERVICIO DE LIMPIEZA DE LOS HOSPITALES DEL HENARES, INFANTA CRISTINA, INFANTA LEONOR, INFANTA SOFIA, DEL SURESTE, DEL TAJO Y PUERTA DE HIERRO DE MAJADAHONDA

NºEXPEDIENTE: P.A. SER-37/2018-AE

ABRIL 2019

## HOSPITAL UNIVERSITARIO INFANTA CRISTINA

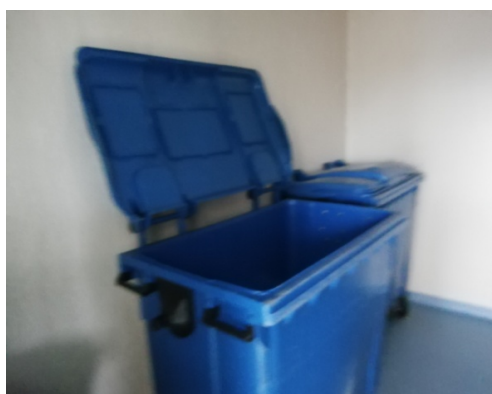
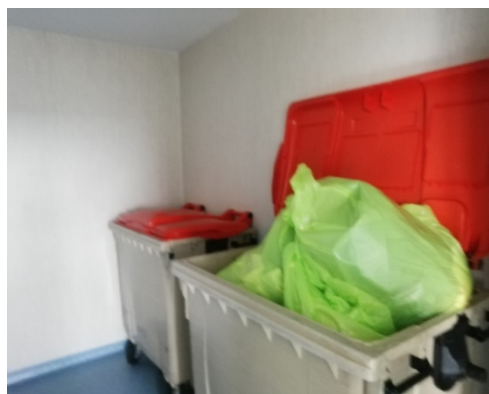
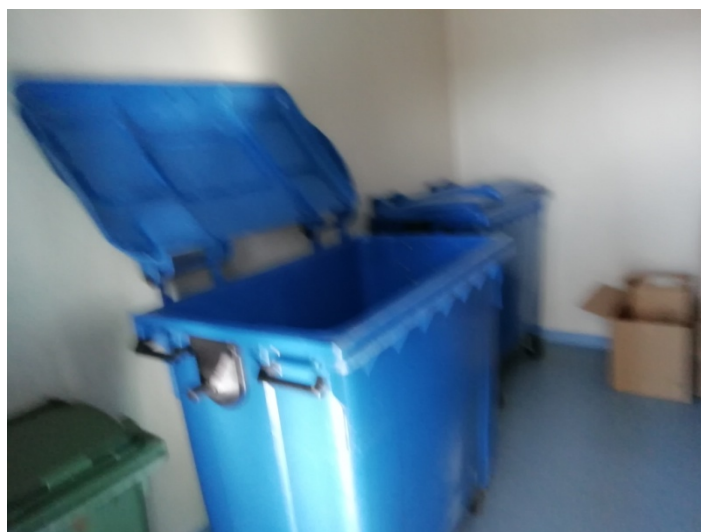
### ANEXO 75:

- Cuartos de Residuos: en el momento de la auditoría se auditan varios cuartos de residuos del Hospital Infanta Cristina. En el caso del cuarto de residuos de Quirófanos, se pudieron ver los cubos con las tapas abiertas y en algunos casos, la basura sobrepasando su límite de capacidad. CRÍTICA

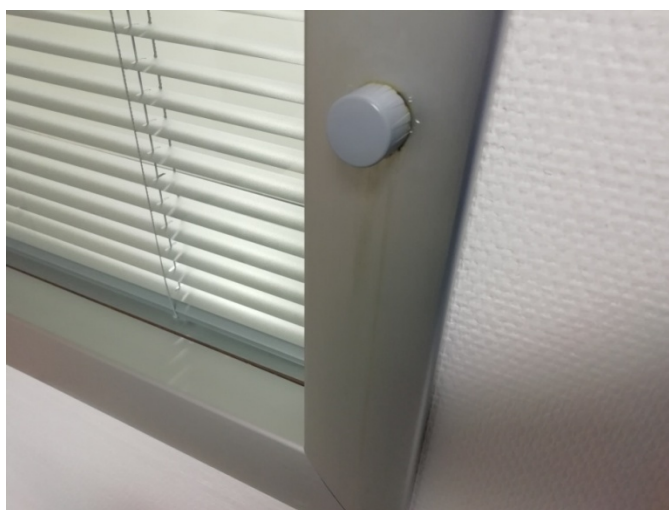
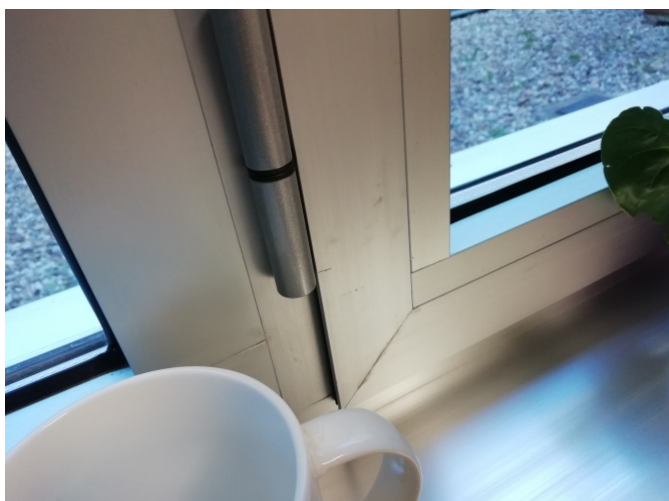
#### ANEXO 76:

### ATENCIÓN AL PACIENTE 1

- Los marcos de las ventanas y los salientes están limpios y libres de polvo, grava, marcas o manchas: en el momento de la auditoría se observa polvo en el saliente de la ventana y en el marco. LEVE

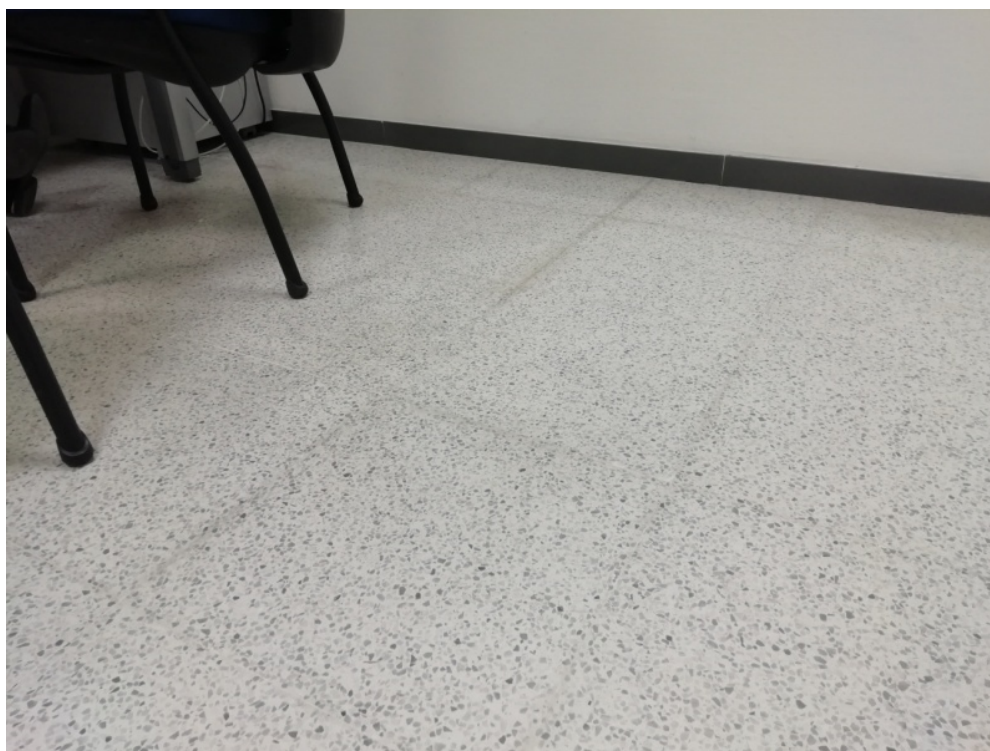
### ANEXO 77:

## ATENCIÓN AL PACIENTE 2

- El suelo pulido tiene un brillo uniforme: en el momento de la auditoría se observan que el suelo está sin pulir. LEVE
