AUDITORÍA DE CALIDAD DEL SERVICIO DE LIMPIEZA DE LOS  
HOSPITALES DEL HENARES, INFANTA CRISTINA, INFANTA  
LEONOR, INFANTA SOFIA, DEL SURESTE, DEL TAJO Y PUERTA  
DE HIERRO DE MAJADAHONDA

NºEXPEDIENTE: P.A. SER-37/2018-AE

ABRIL 2019

## HOSPITAL PUERTA DE HIERRO DE MAJADAHONDA

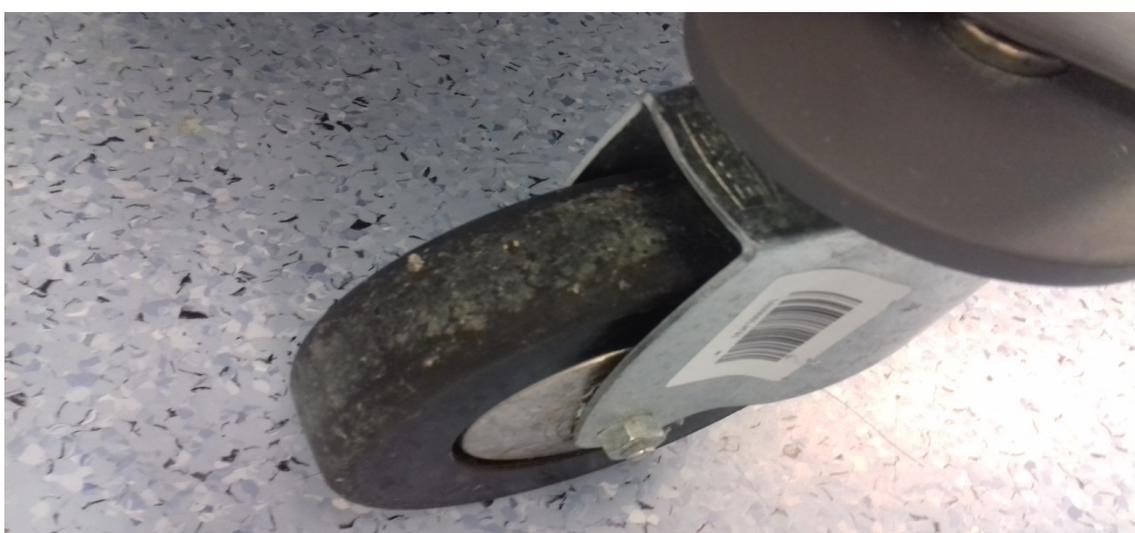
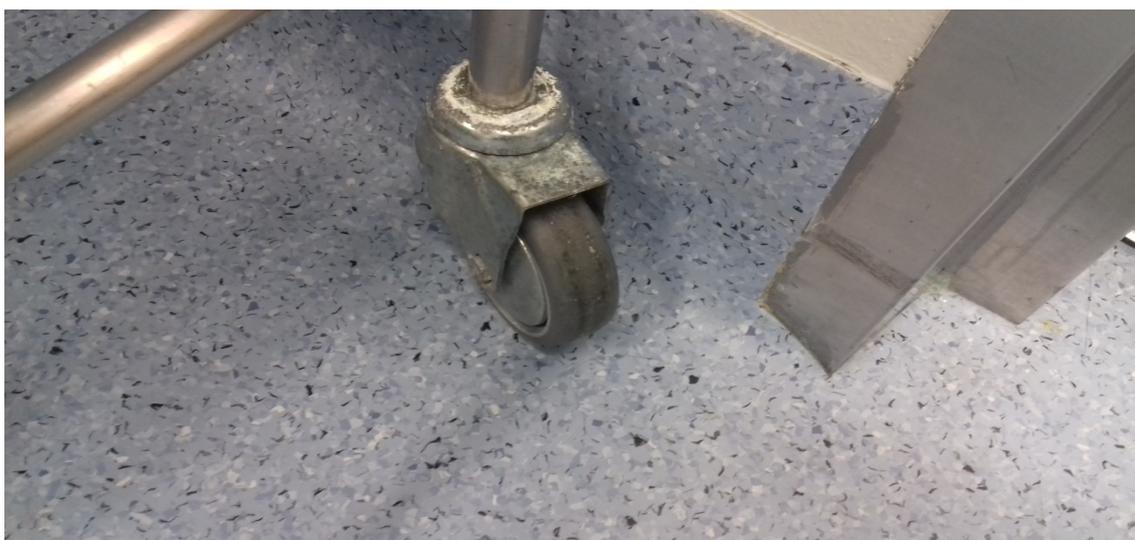
### ANEXO 2:

- Las patas y ruedas de los muebles están limpios de hilos de estropajo o fregonas, tierra, polvo, grava y manchas: en el momento de la auditoría se observa suciedad en las patas y ruedas de algunas mesas. MEDIA

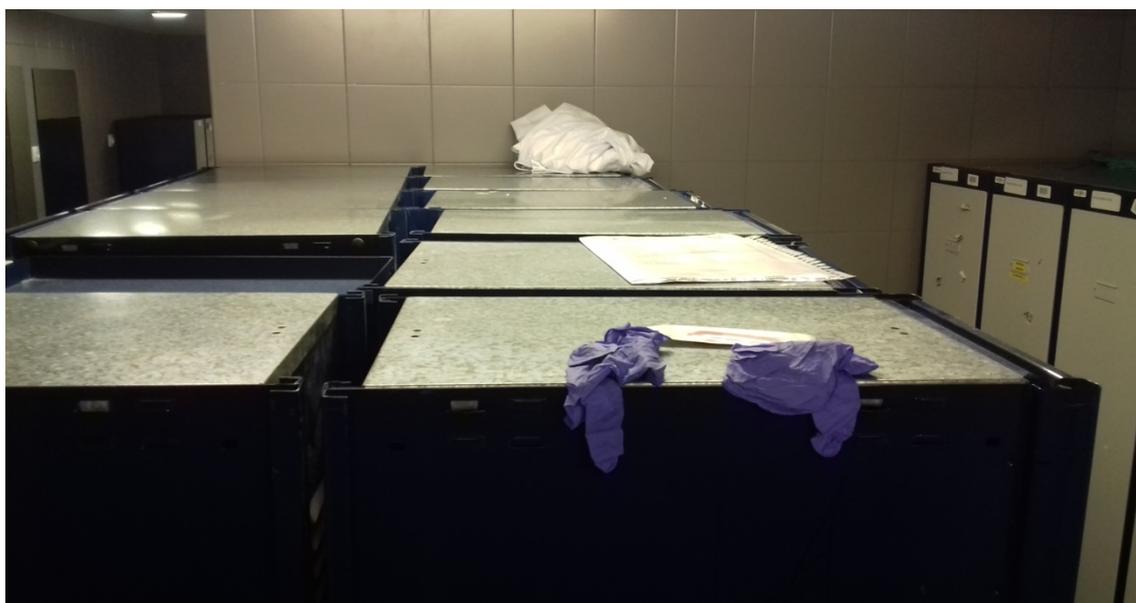
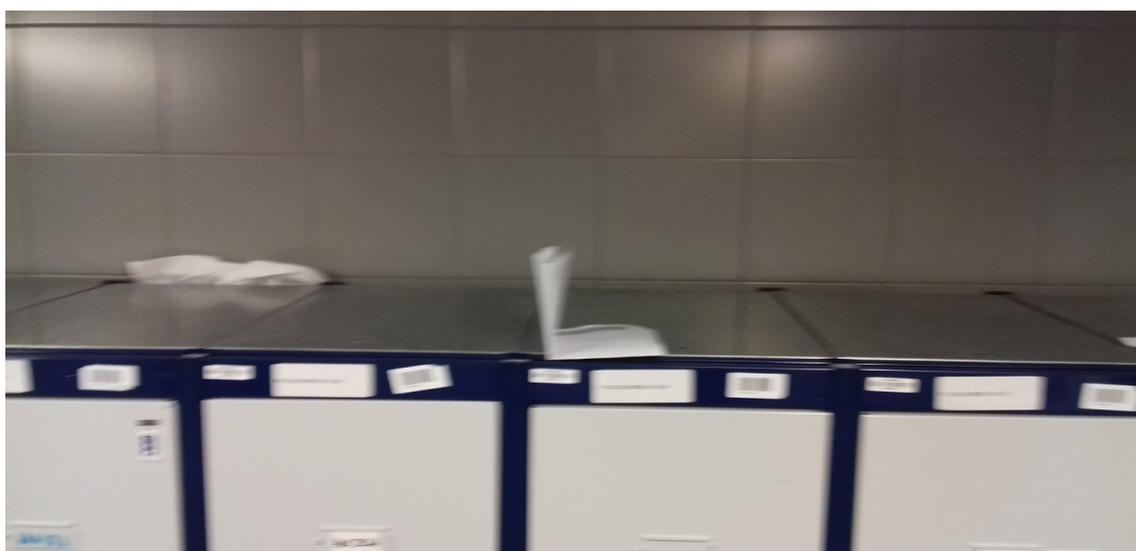
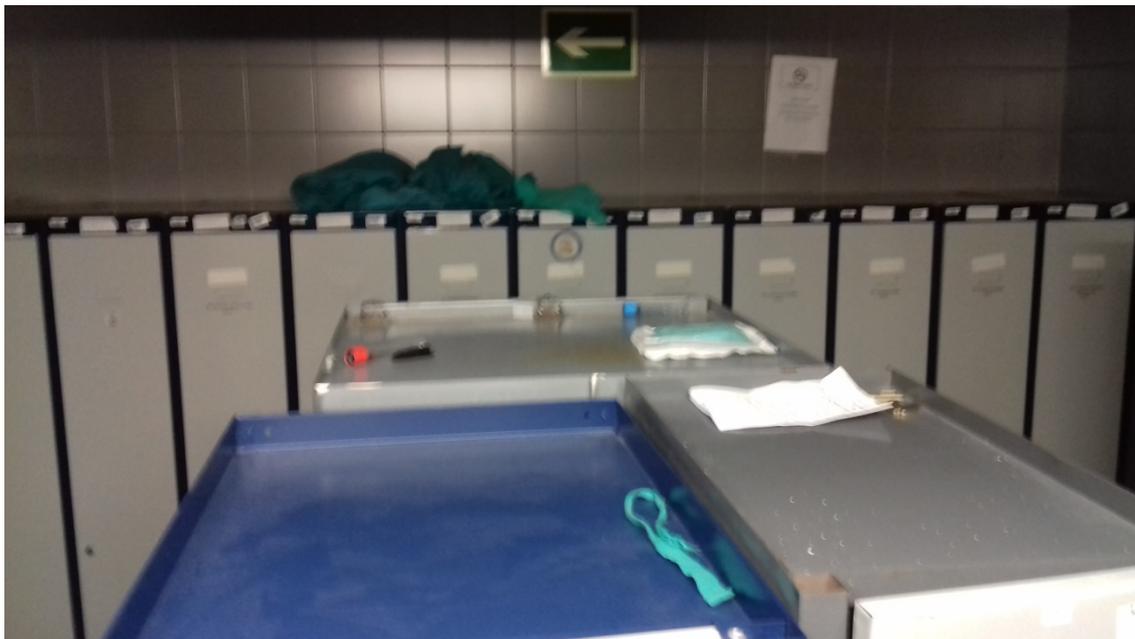
### ANEXO 4:

- Todas las superficies altas están limpias de polvo y telarañas: en el momento de la auditoría se observa acumulación de polvo, guantes y más restos médicos. MEDIA

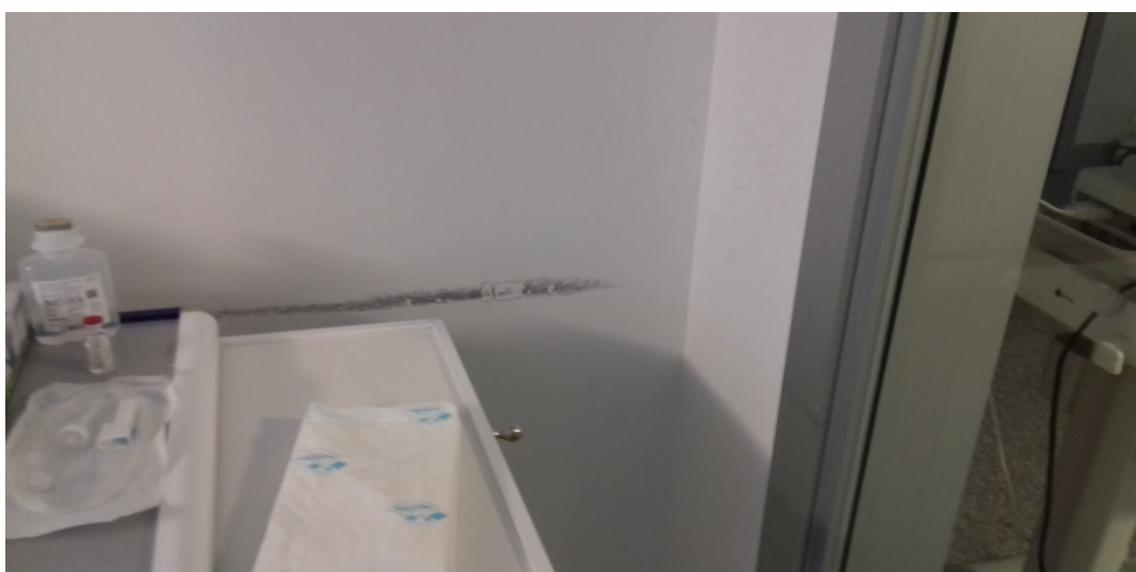
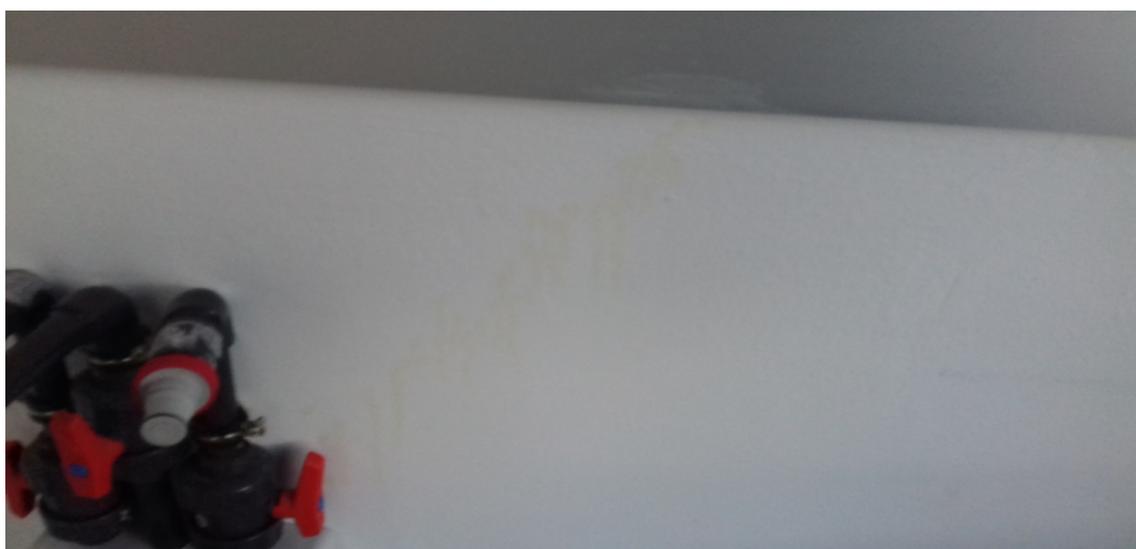
ANEXO 6:

- Paredes y techos están libres de marcas causadas por los muebles, equipos o usuarios del hospital: En el momento de la auditoría se observa manchas en las paredes de los boxes MEDIA

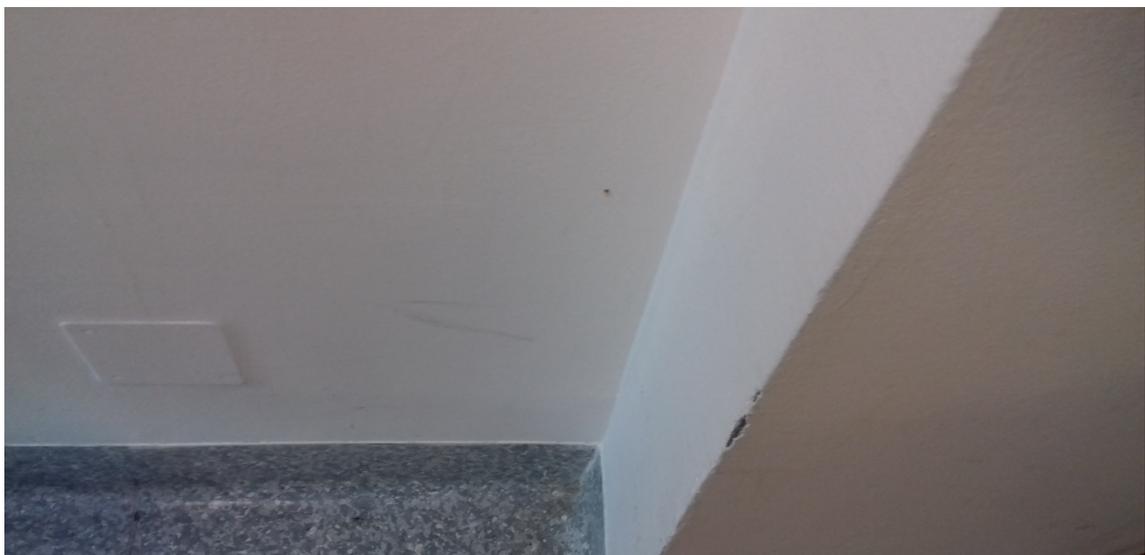
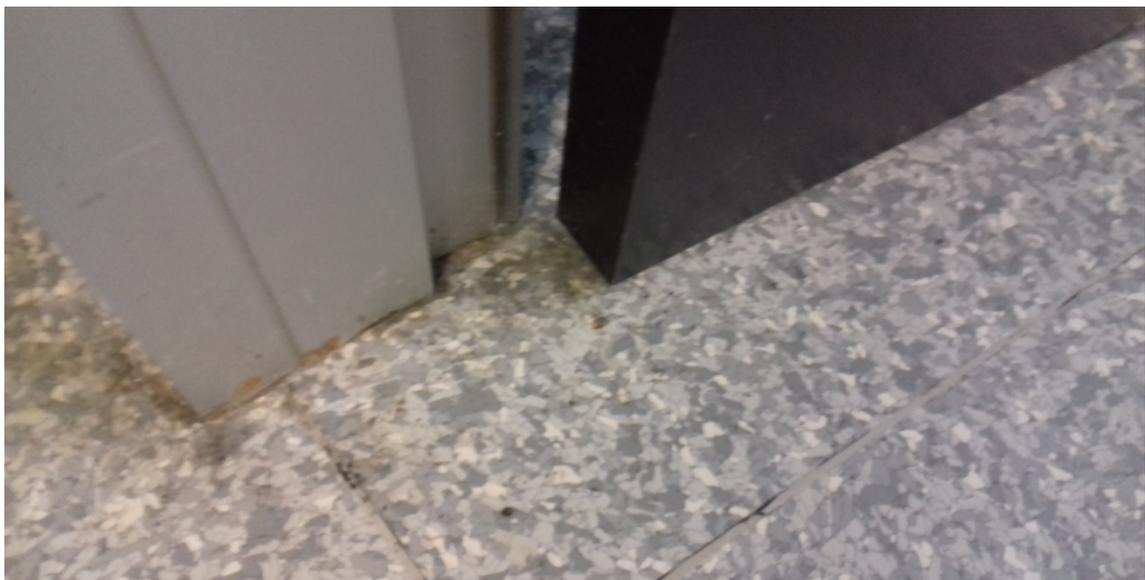
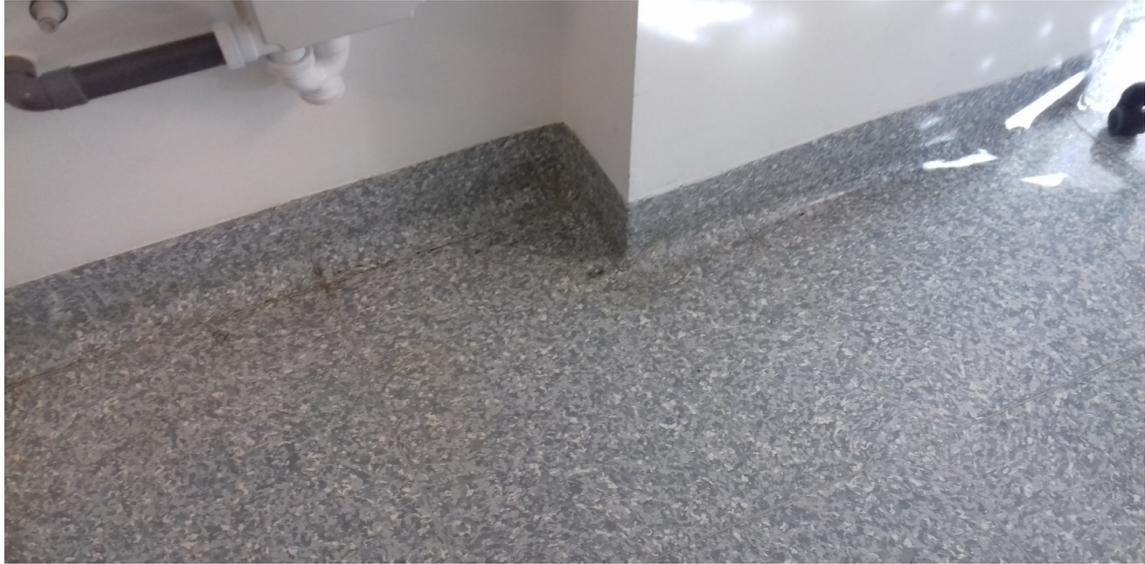
### ANEXO 7:

- Las zonas inaccesibles del suelo (bordes, esquinas y alrededor de los muebles) están limpios de polvo, grava y manchas: En el momento de la auditoría se observa manchas y acumulación de suciedad en las esquinas del box. MEDIA

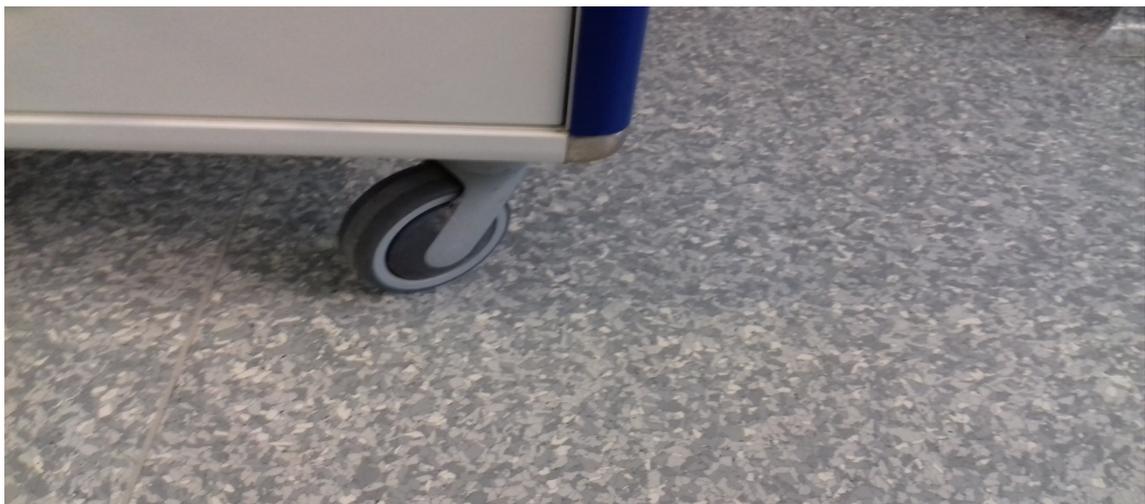
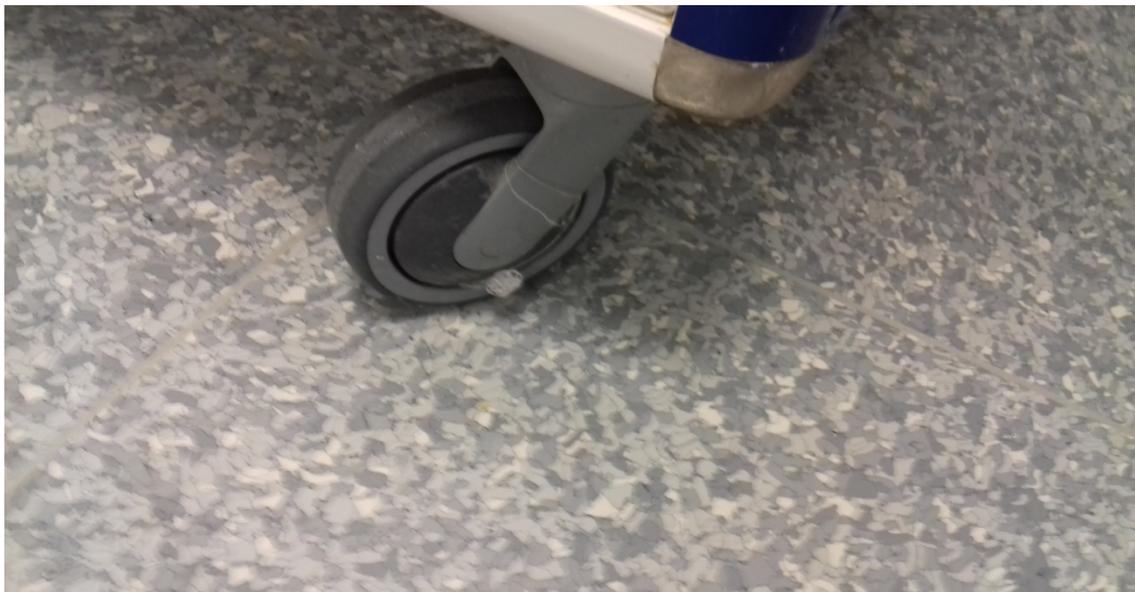
#### ANEXO 8:

- Las patas y ruedas de los muebles están limpios de hilos de estropajo o fregonas, tierra, polvo, grava y manchas: en el momento de la auditoría se observa suciedad en las patas y ruedas de los portagoteros y algunos carros. MEDIA

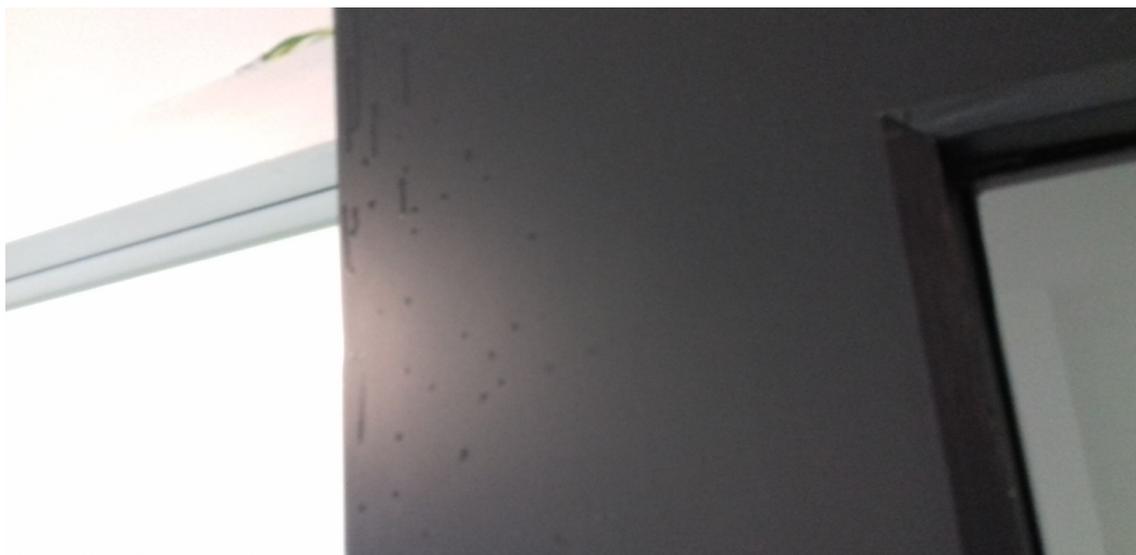
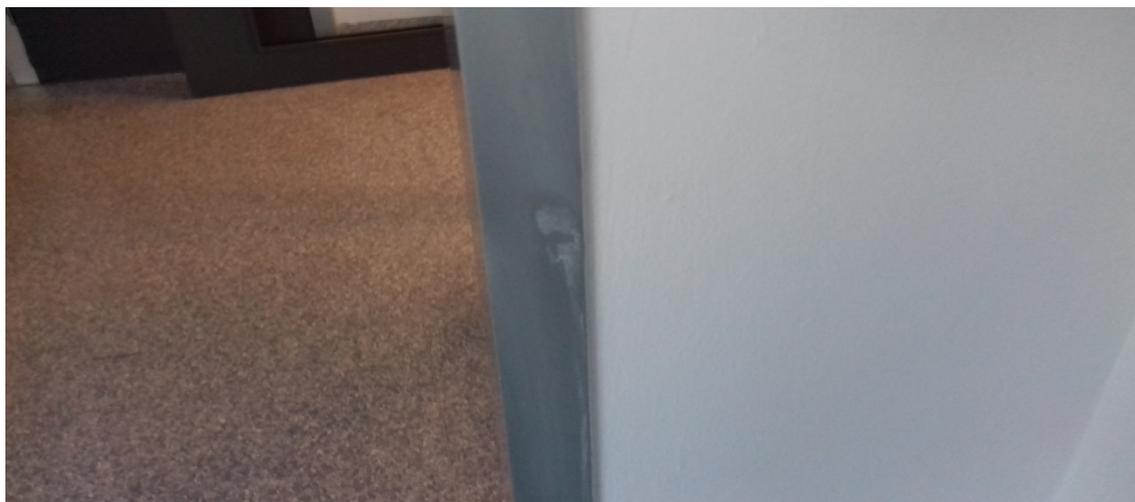
ANEXO 9:

- Las puertas están libres de manchas: en el momento de la auditoría se observa manchas en la puerta y en los rieles de la puerta. MEDIA

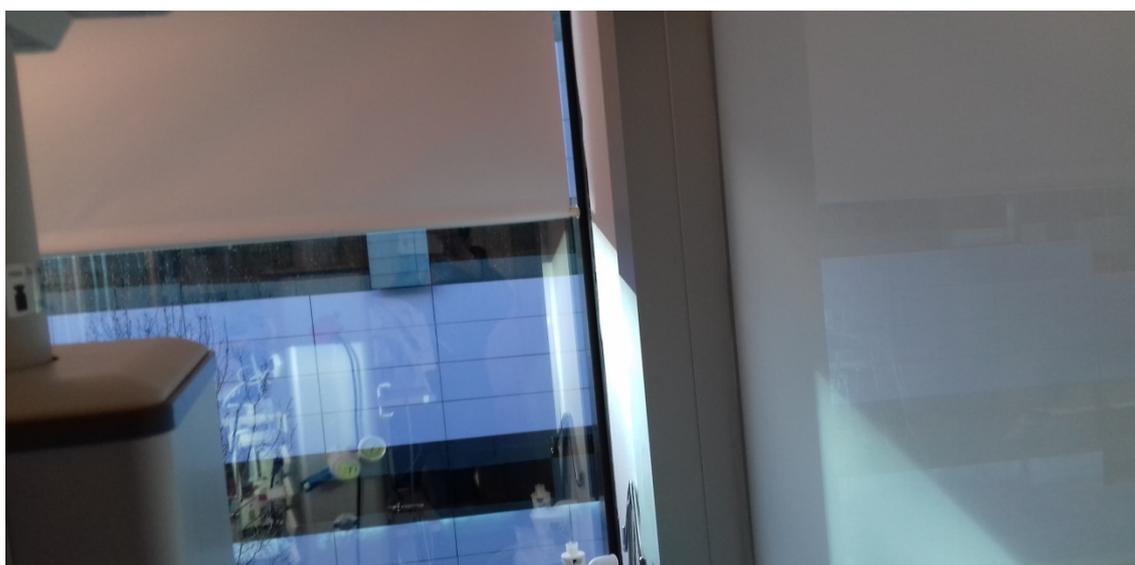
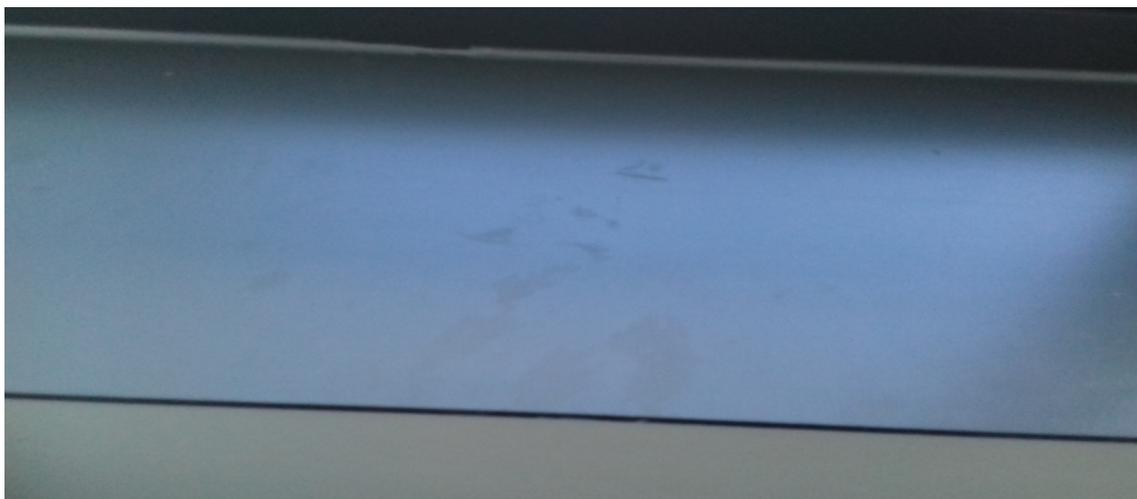
ANEXO 10:

- Los marcos de las ventanas y los salientes están limpios y libres de polvo, grava marcas o manchas: En el momento de la auditoría se observa suciedad en la ventana y en el poyete de la ventana. MEDIA

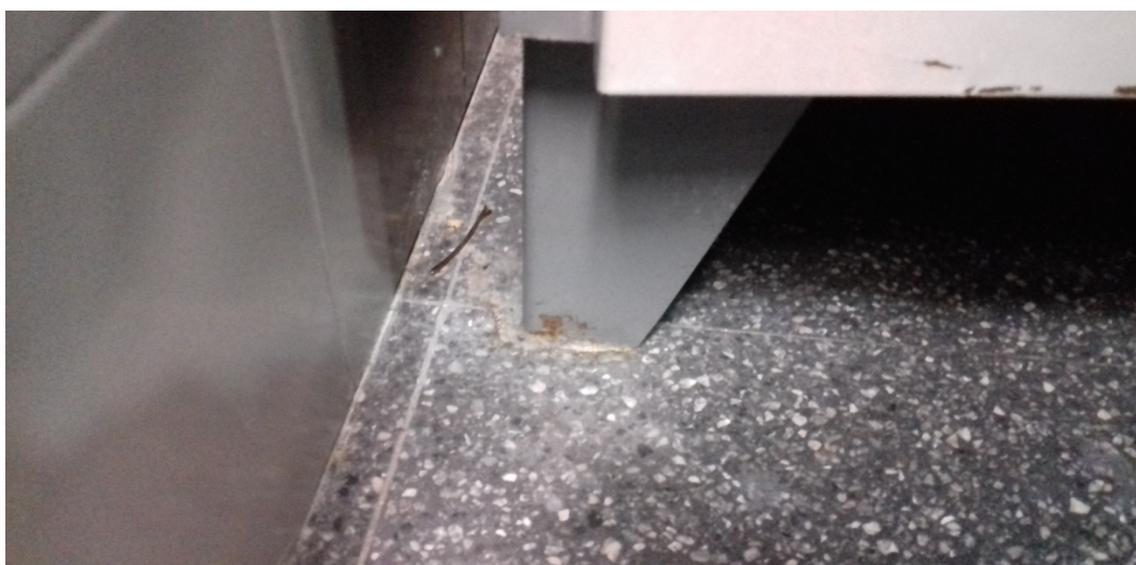
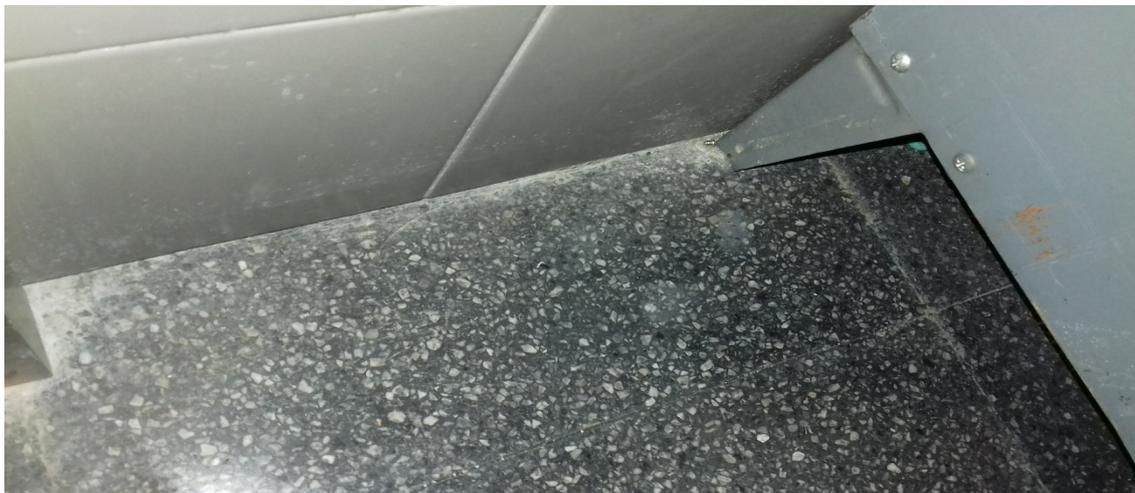
### ANEXO 11:

- Las zonas inaccesibles del suelo (bordes, esquinas y alrededor de los muebles) están limpias de polvo, grava y manchas: En el momento de la auditoría se observa manchas y acumulación de suciedad en las esquinas. MEDIA

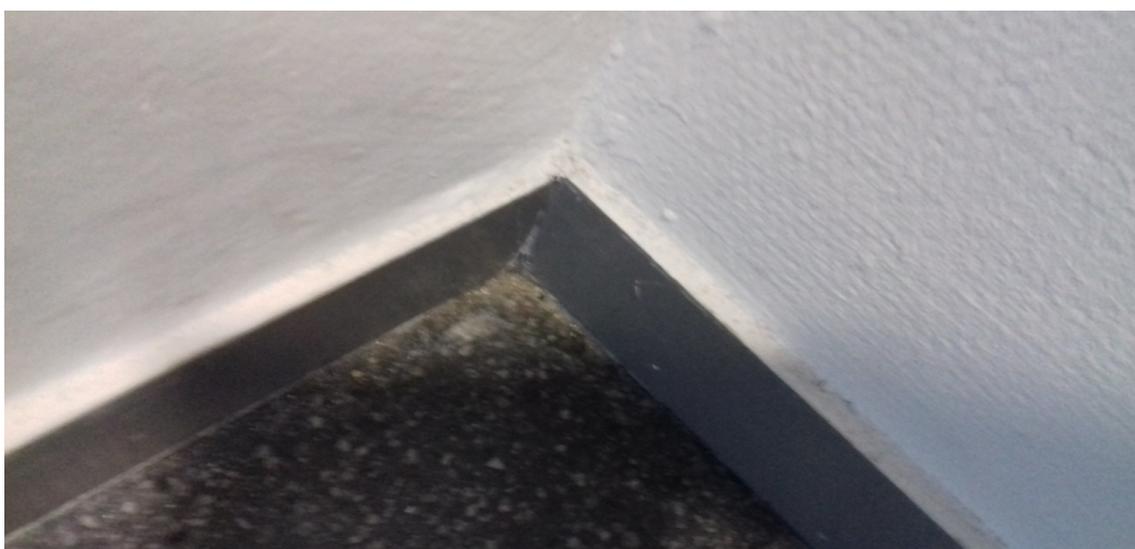
### ANEXO 12:

- Las zonas inaccesibles del suelo (bordes, esquinas y alrededor de los muebles) están limpias de polvo, grava y manchas: En el momento de la auditoría se observa manchas y acumulación de suciedad en las esquinas. MEDIA

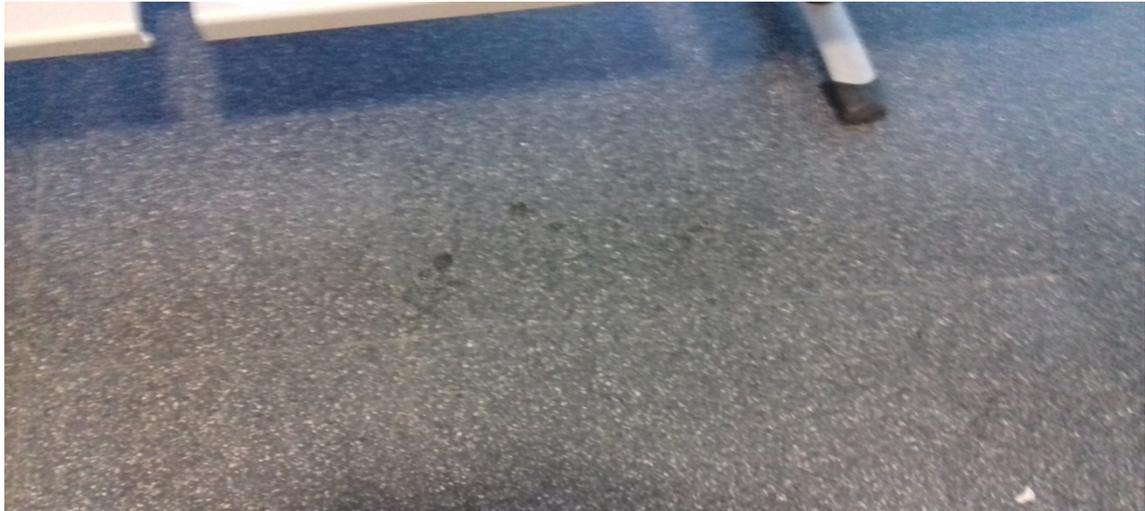
### ANEXO 13:

- El suelo está limpio de polvo, grava, papeles, manchas, agua u otros líquidos: en el momento de la auditoría se observan manchas en el suelo. MEDIA

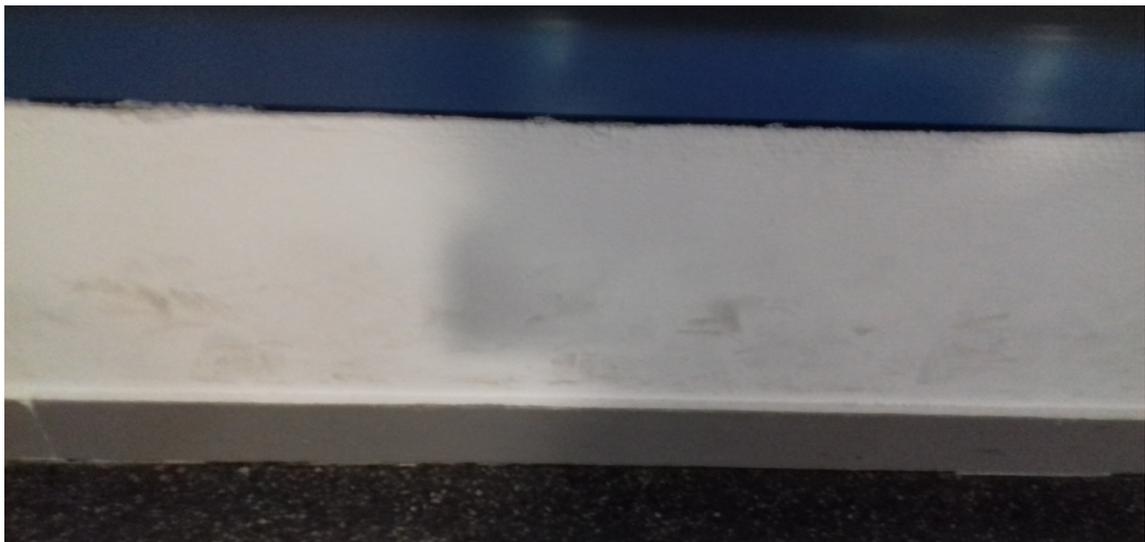
### ANEXO 14:

- Paredes y techos están libres de marcas causadas por los muebles, equipos o usuarios del hospital: En el momento de la auditoría se observa manchas en la pared. MEDIA

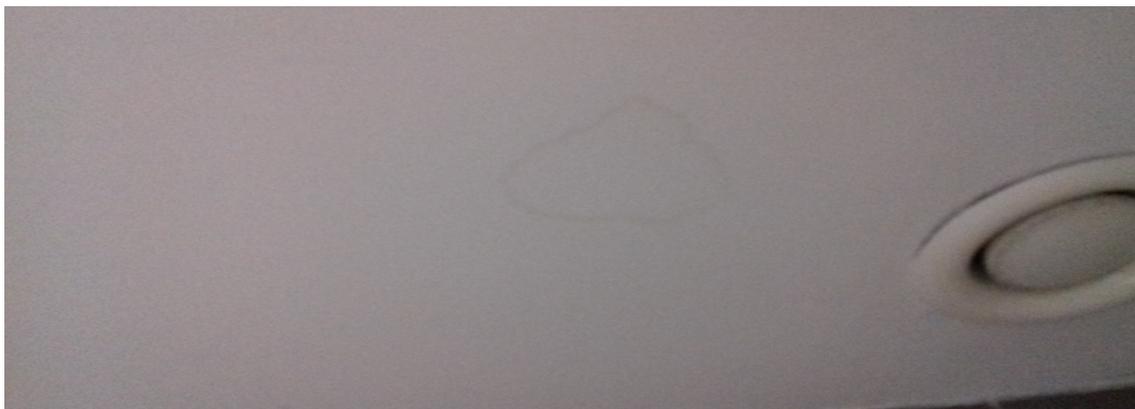
### ANEXO 15:

- Paredes y techos están libres de marcas causadas por los muebles, equipos o usuarios del hospital: En el momento de la auditoría se observa manchas en el techo.

MEDIA

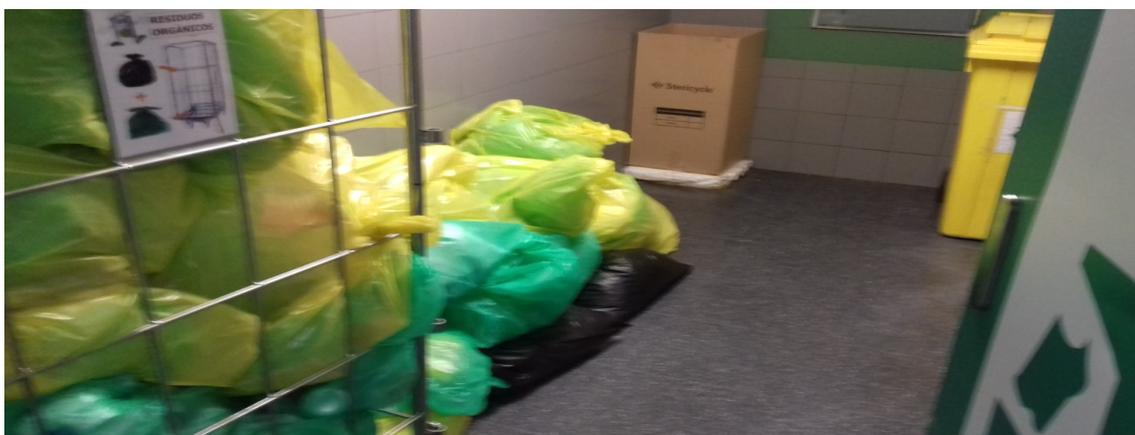
### ANEXO 16:

- Muestra un estado correcto: en el momento de la auditoría se observa como el cuarto está lleno de bolsas de basura y éstas están en el suelo. CRÍTICA

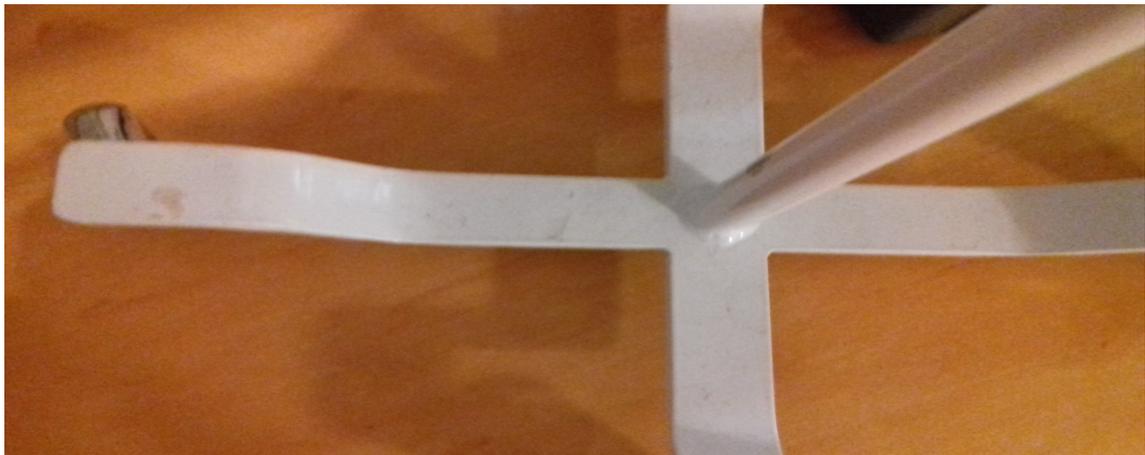
### ANEXO 17:

- Las patas y ruedas de los muebles están limpios de hilos de estropajo o fregonas, tierra, polvo, grava y manchas: en el momento de la auditoría se observa suciedad en las patas y ruedas de los portagoteros. MEDIA

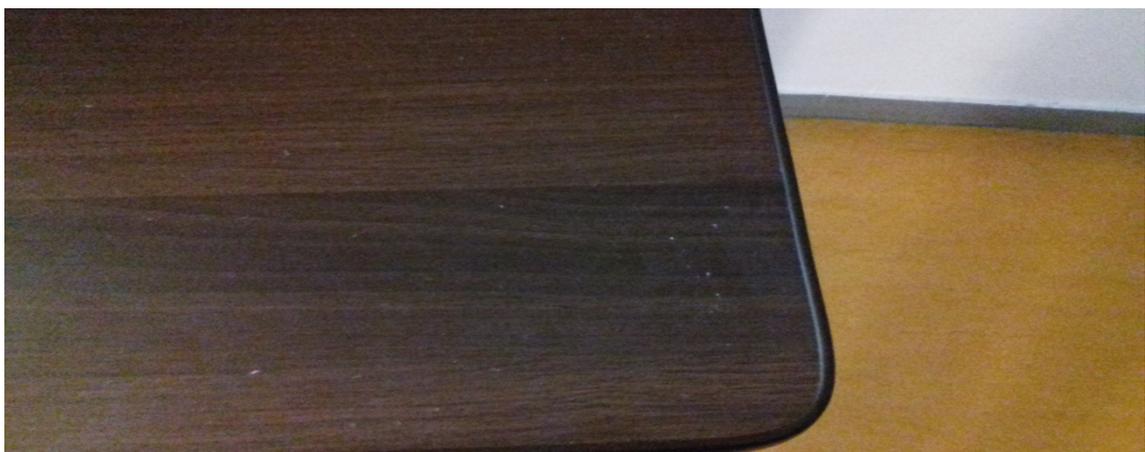
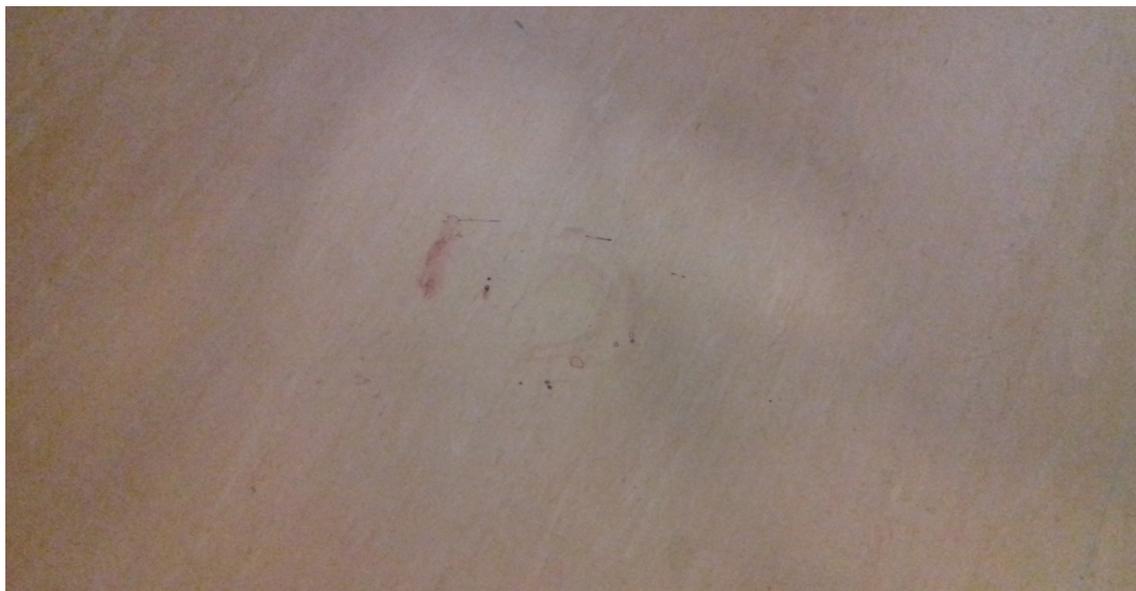
### ANEXO 18:

- Los muebles de superficie dura están limpios de manchas, tierra, polvo, marcas de dedos: en el momento de la auditoría se observa manchas en la mesa. CRÍTICA

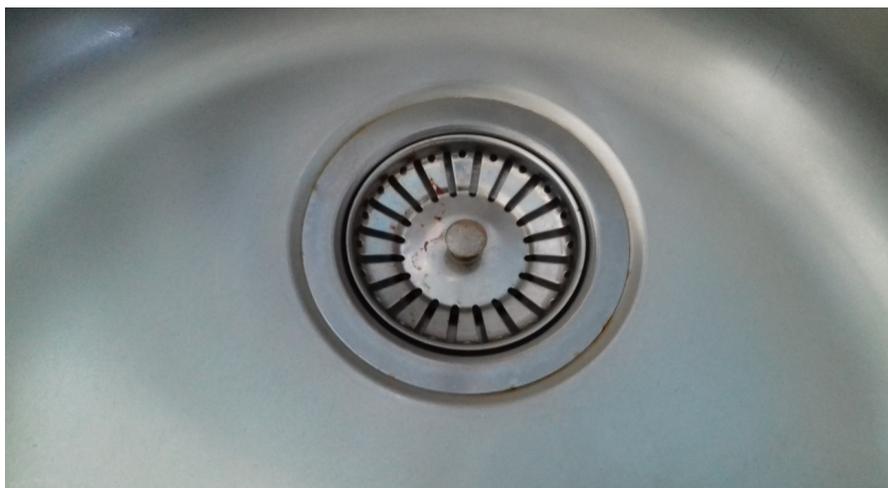
### ANEXO 19:

- La grifería está limpia de manchas, polvo, acumulaciones de jabon y depósitos de minerales: en el momento de la auditoria se observa manchas en la pila y el desagüe de la pila. CRÍTICA

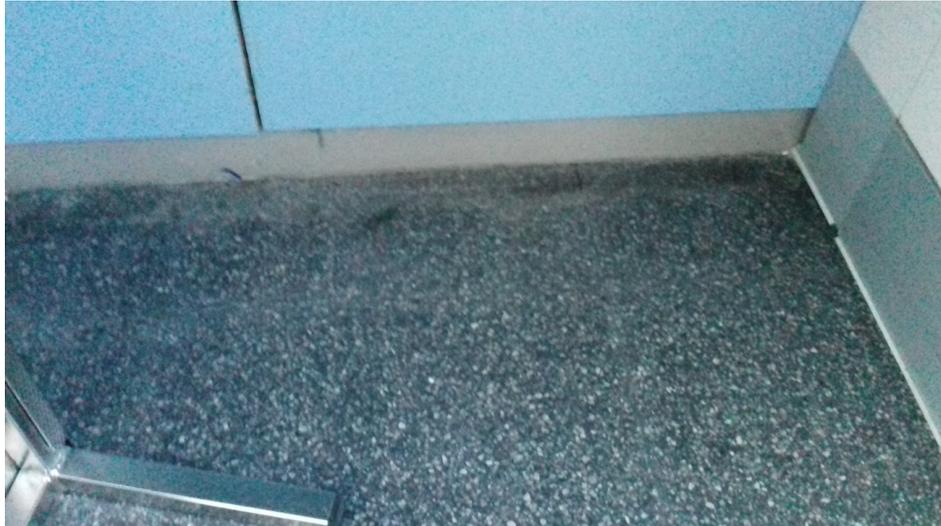
#### ANEXO 20:

- Las zonas inaccesibles del suelo (bordes, esquinas y alrededor de los muebles) están limpios de polvo, grava y manchas: En el momento de la auditoría se observa manchas y acumulación de suciedad en las esquinas. MEDIA

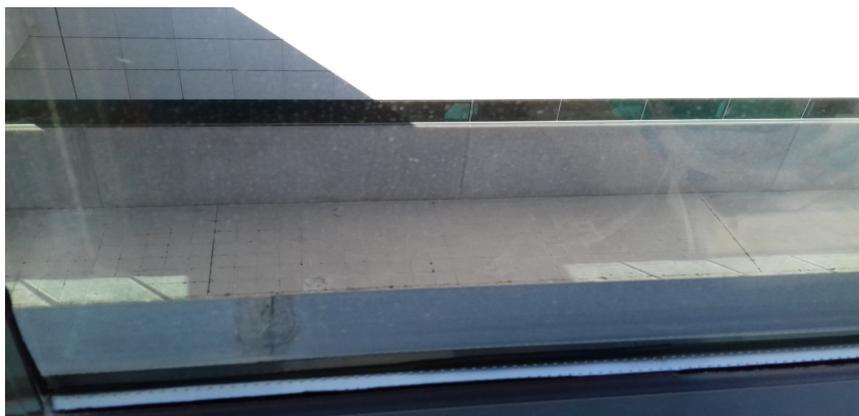
#### ANEXO 21:

- Los marcos de las ventanas y los salientes están limpios y libres de polvo, grava marcas o manchas: En el momento de la auditoría se observa suciedad en la ventana y en el poyete de la ventana. MEDIA

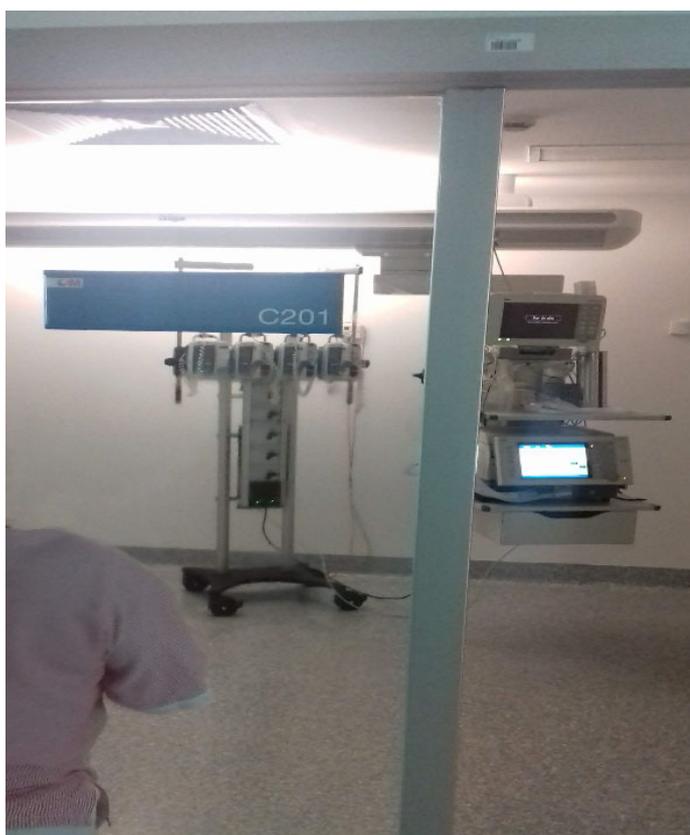
## ANEXO 22:

- En el momento de la auditoría, no se ha podido evidenciar en la limpieza del alta de la UCI C201, que en todos los casos la profesional de la limpieza haya aplicado correctamente el protocolo de limpieza, ya que no retira en primer lugar las bolsas de basura, el orden de limpieza no es correcto ya que no limpia en todos los casos de lo más limpio a lo más sucio, no limpia todas las zonas y equipos, en concreto, el cabezal de UCI de la cama, y además, se ha podido evidenciar un uso inadecuado de las bayetas, ya que la profesional de la limpieza ha empleado una bayeta roja para la limpieza de otros elementos del baño a parte del WC y la amarilla para mobiliario, en contra de lo indicado en el procedimiento correspondiente: CRÍTICA

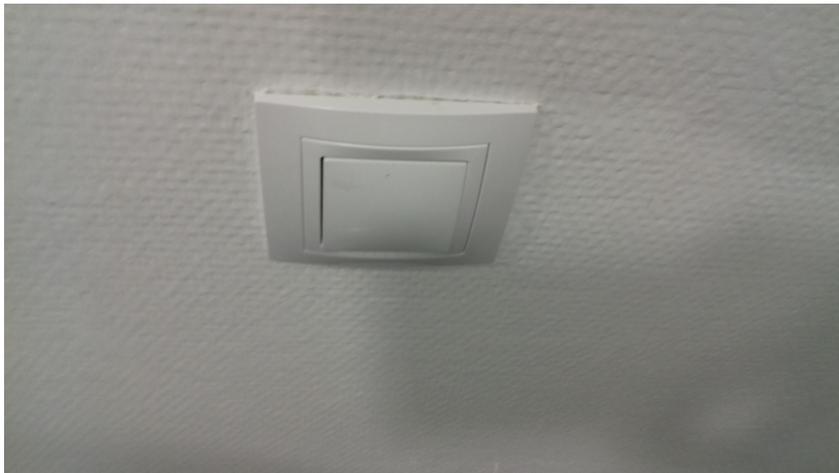
#### ANEXO 24:

- Los interruptores se muestran en correcto estado: en el momento de la auditoria se observa acumulación de polvo en los interruptores. MEDIA

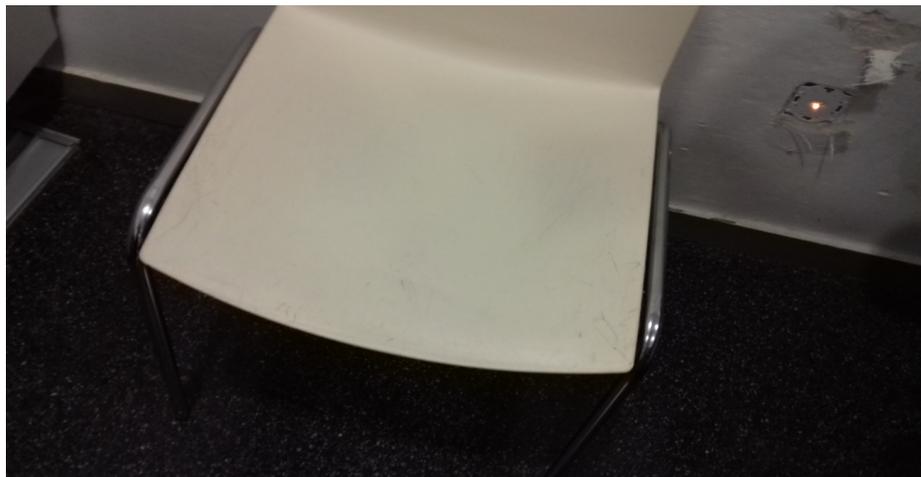
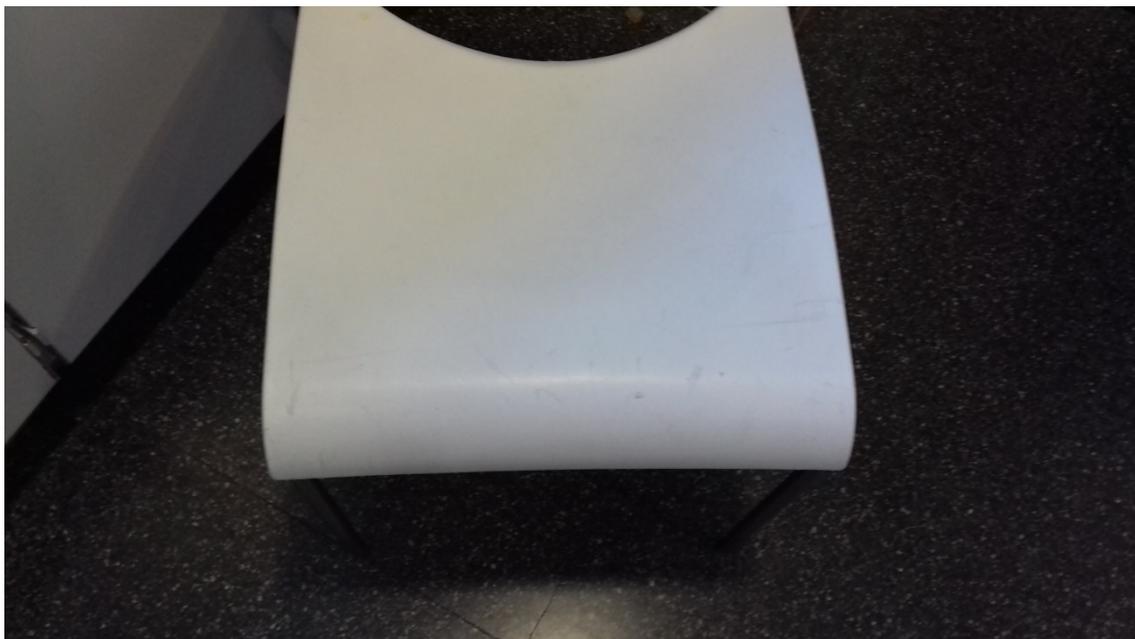
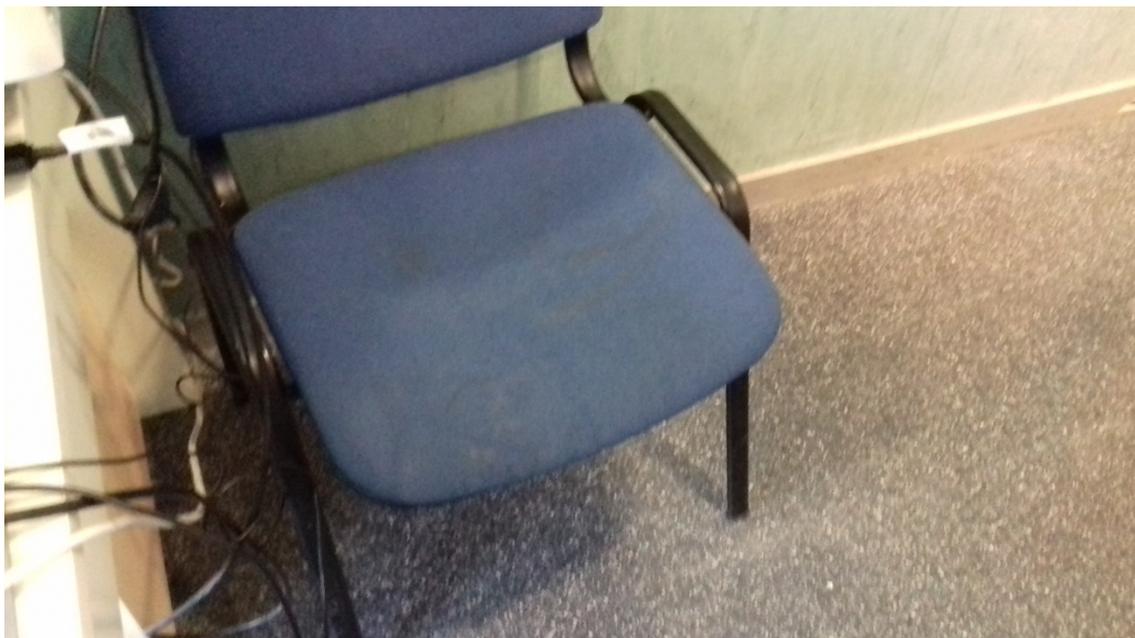
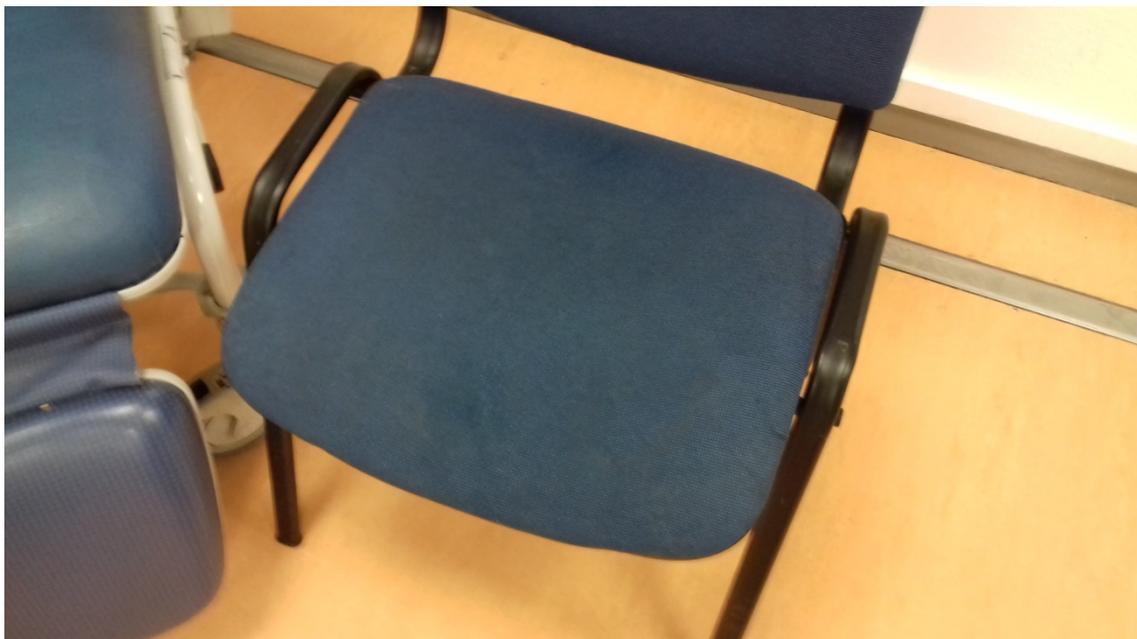
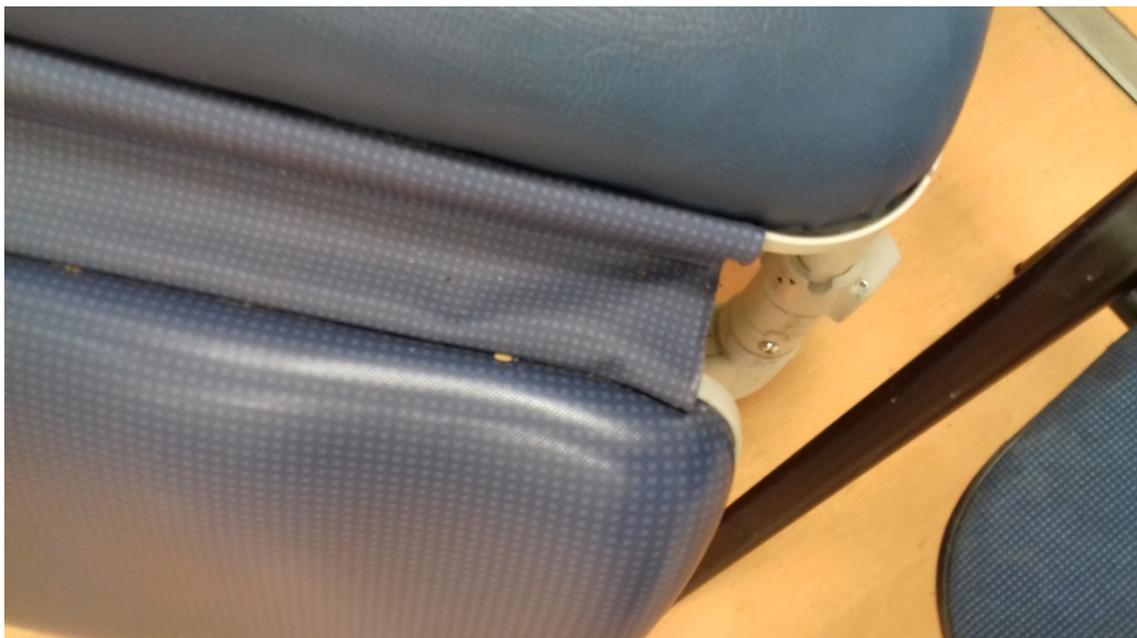
#### ANEXO 25:

- El mobiliario ligero está limpio de manchas, tierra y polvo: en el momento de la auditoria se observa manchas en las sillas. MEDIA
