AUDITORÍA DE CALIDAD DEL SERVICIO DE LIMPIEZA DE LOS  
HOSPITALES DEL HENARES, INFANTA CRISTINA, INFANTA  
LEONOR, INFANTA SOFIA, DEL SURESTE, DEL TAJO Y PUERTA  
DE HIERRO DE MAJADAHONDA

NºEXPEDIENTE: P.A. SER-37/2018-AE

ABRIL 2019

## HOSPITAL PUERTA DE HIERRO DE MAJADAHONDA

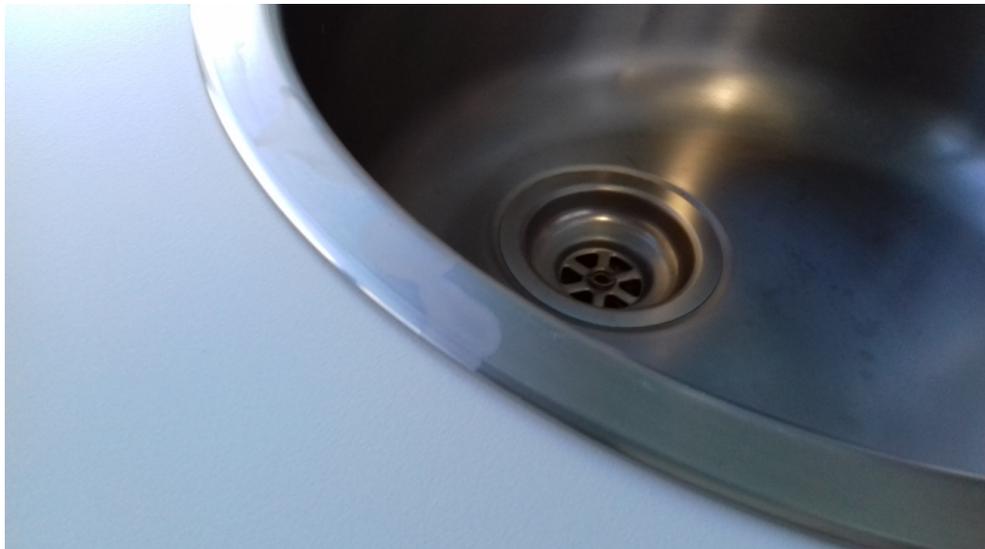
**ANEXO 26:**

- La grifería está limpia de manchas, polvo, acumulaciones de jabón y depósitos de minerales: en el momento de la auditoria se observa manchas en la pila o en el grifo.  
**CRÍTICA**

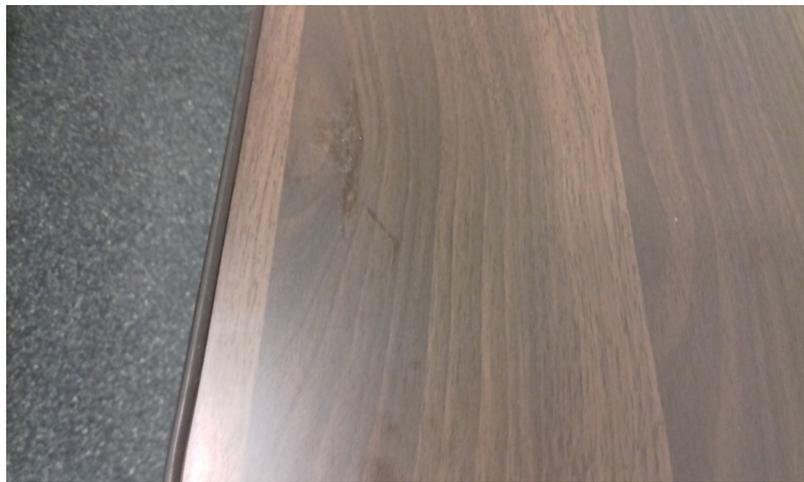
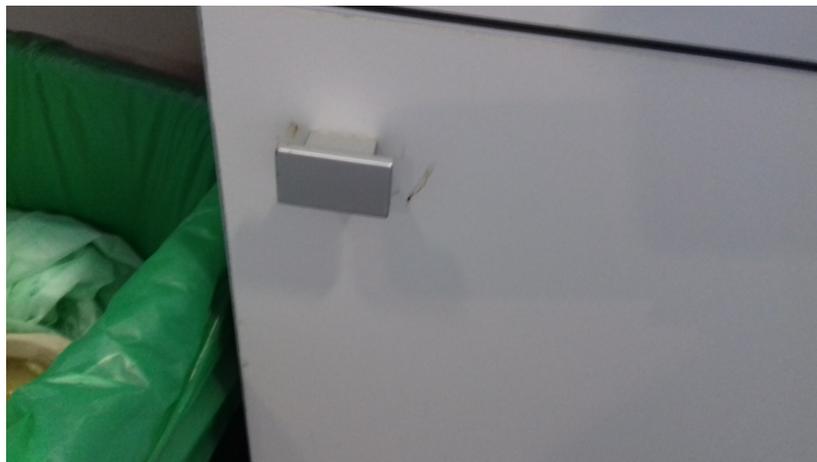
**ANEXO 27:**

- Los muebles de superficie dura están limpios de manchas, tierra, polvo, marcas de dedos: en el momento de la auditoría se observa manchas en la mesa y puerta de los armarios. CRÍTICA

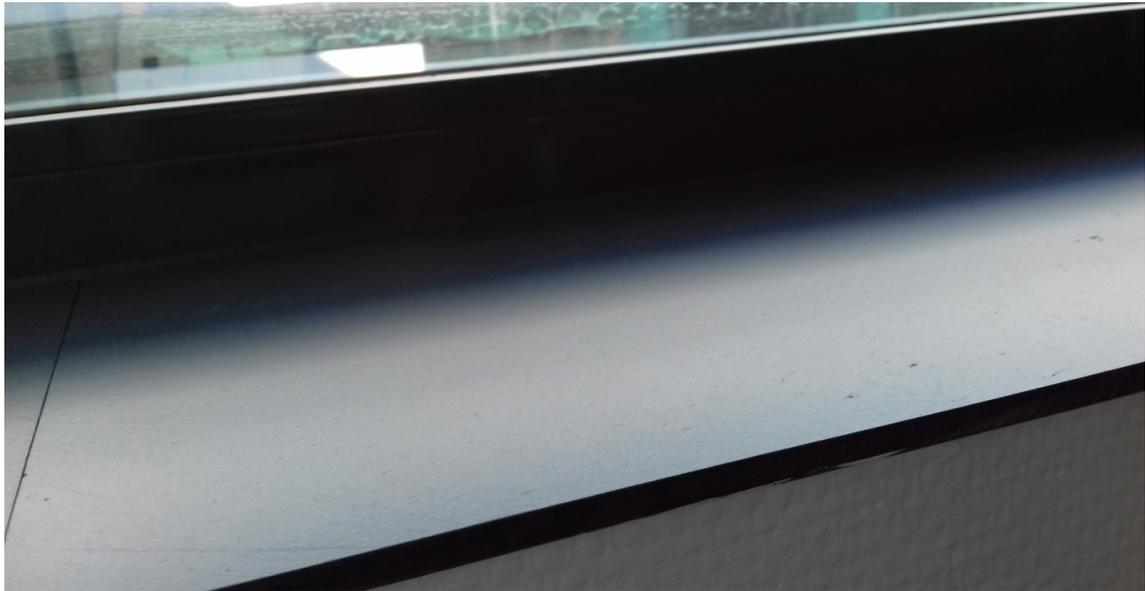
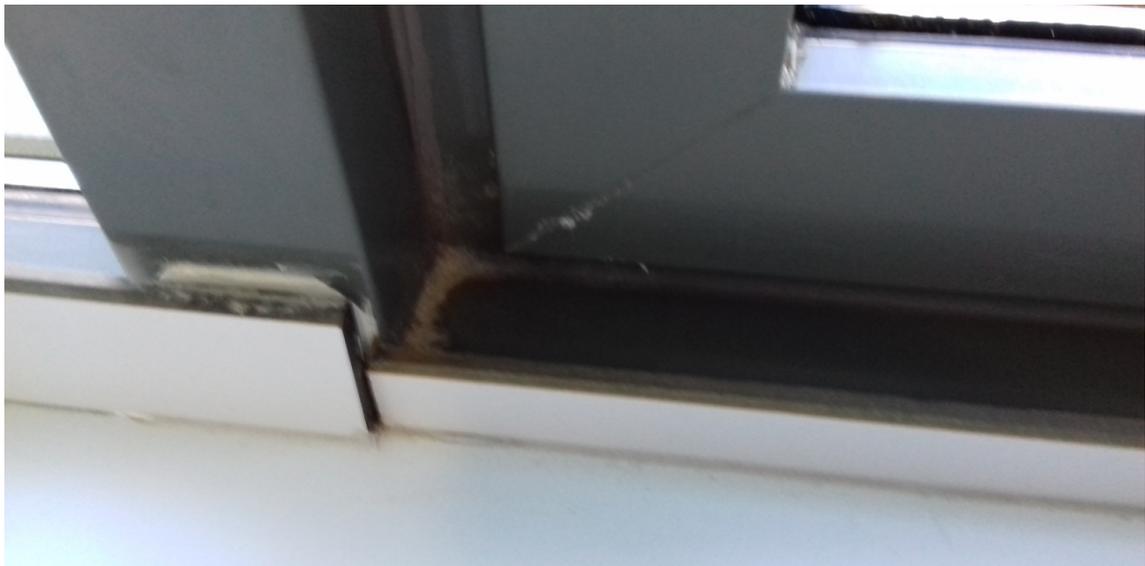
### ANEXO 28:

- Los marcos de las ventanas y los salientes están limpios y libres de polvo, grava marcas o manchas: En el momento de la auditoría se observa suciedad en la ventana y en el poyete de la ventana. MEDIA

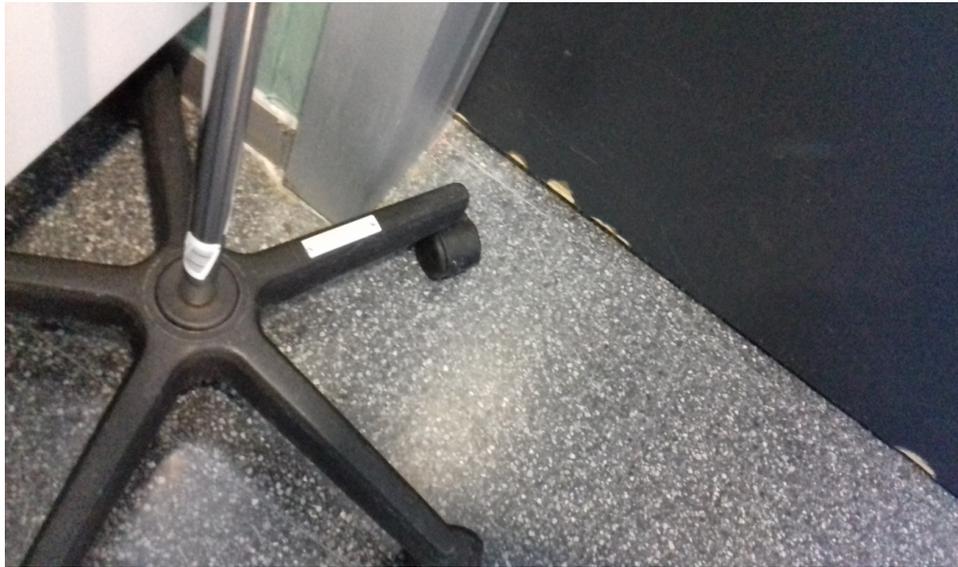
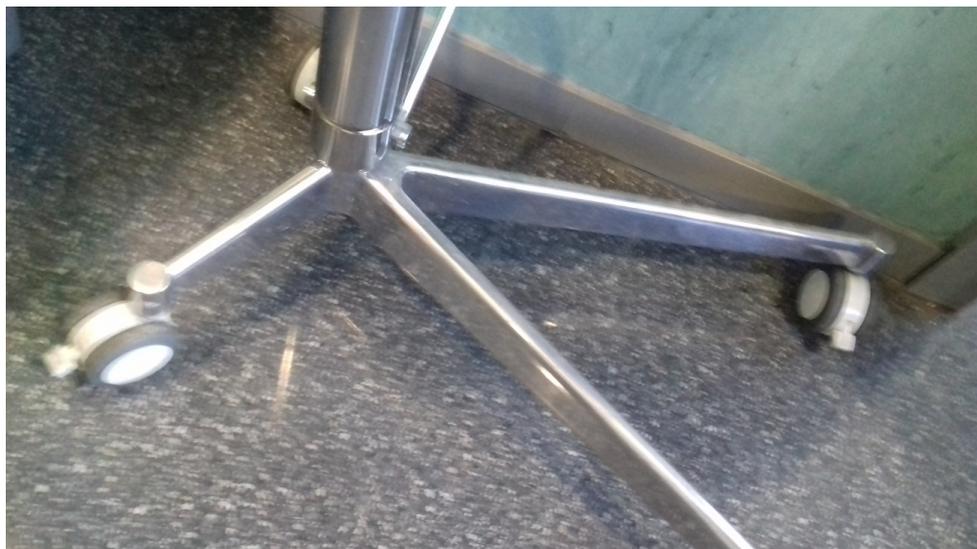
### ANEXO 29:

- Las patas y ruedas de los muebles están limpios de hilos de estropajo o fregonas, tierra, polvo, grava y manchas: en el momento de la auditoría se observa suciedad en las patas y ruedas de las sillas. MEDIA

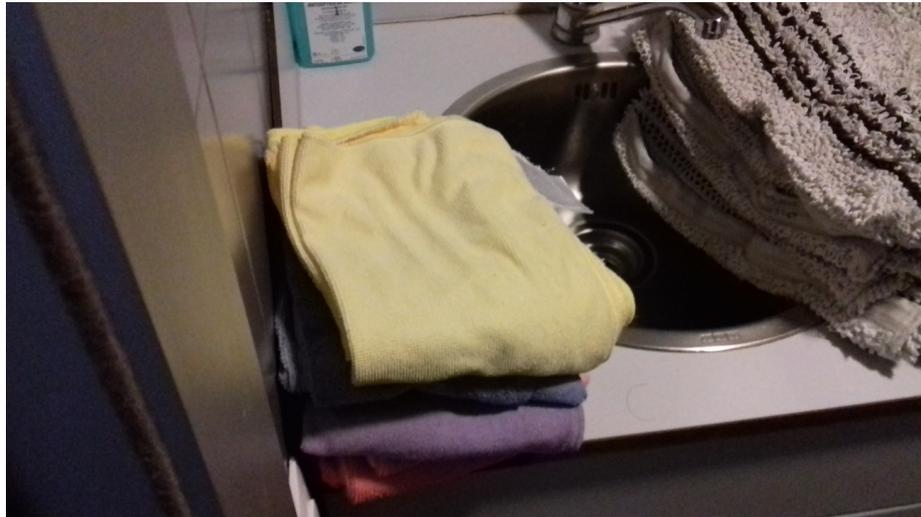
### ANEXO 30:

- En el momento de la auditoría se observa que las bayetas limpias almacenadas en el cuarto de sucio están húmedas y no están separadas por colores. **CRÍTICA**

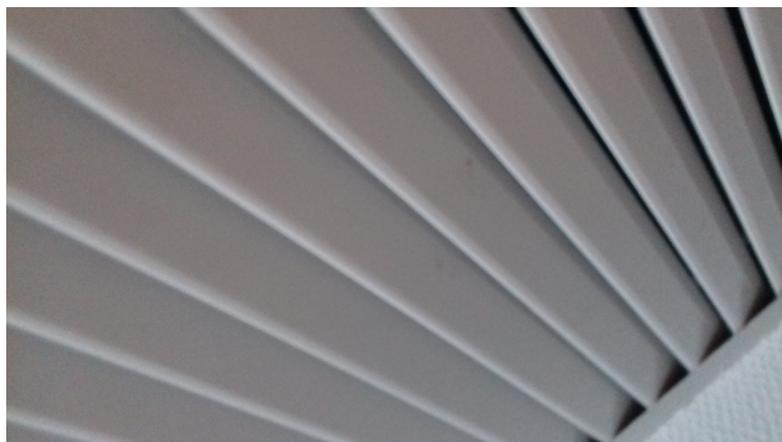
### ANEXO 31:

- Todas las salidas de ventilación se mantienen desbloqueadas y limpias de polvo, grava, tierra, telarañas y otras marcas: en el momento de la auditoría se observa manchas en la salida de ventilación. MEDIA

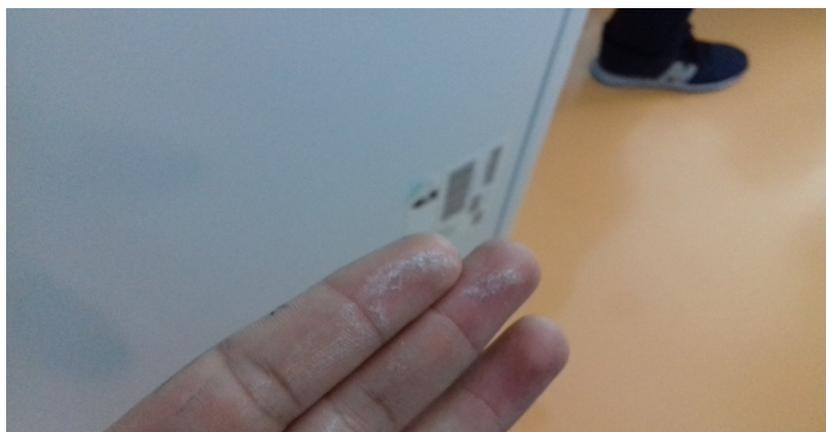
### ANEXO 32:

- Todas las superficies altas están limpias de polvo y telarañas: en el momento de la auditoría se observa acumulación de polvo en las zonas altas. MEDIA

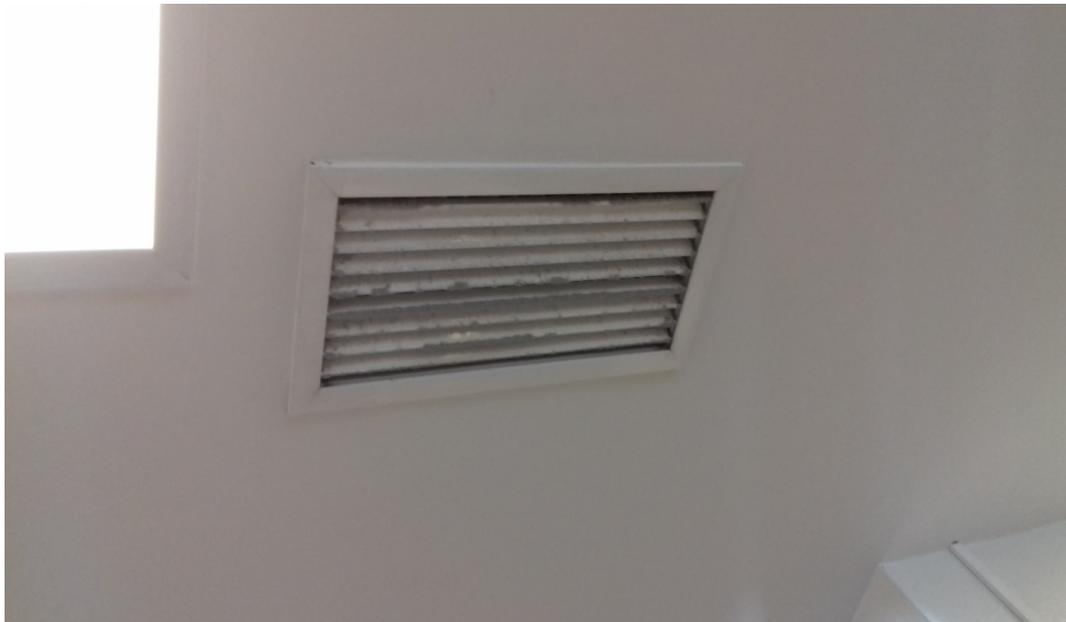
#### ANEXO 33:

- Todas las salidas de ventilación se mantienen desbloqueadas y limpias de polvo, grava, tierra, telarañas y otras marcas: en el momento de la auditoría se observa acumulación de polvo y en la salida de ventilación. MEDIA

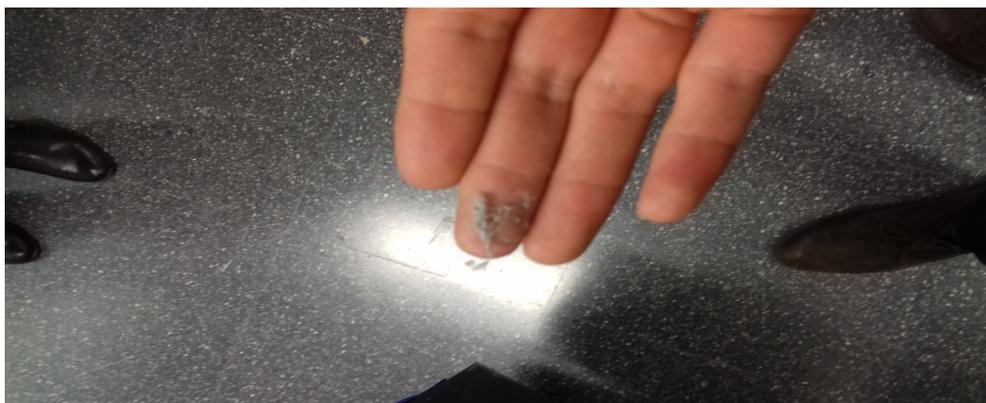
#### ANEXO 34:

- Todas las superficies altas están limpias de polvo y telarañas: en el momento de la auditoría se observa acumulación de polvo y/o restos de celo en las zonas altas. MEDIA

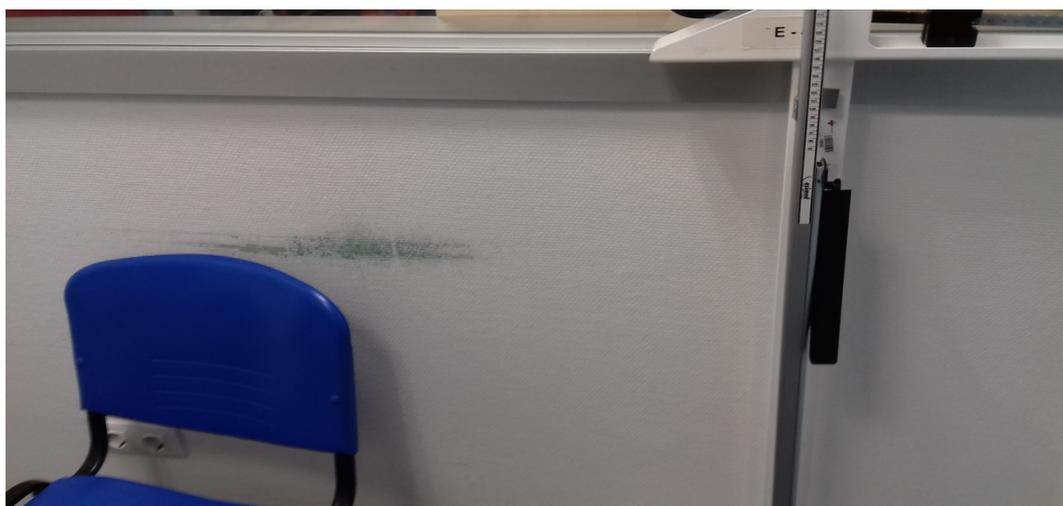
#### ANEXO 35:

- Paredes y techos están libres de marcas causadas por los muebles, equipos o usuarios del hospital: En el momento de la auditoría se observa manchas en las paredes. MEDIA

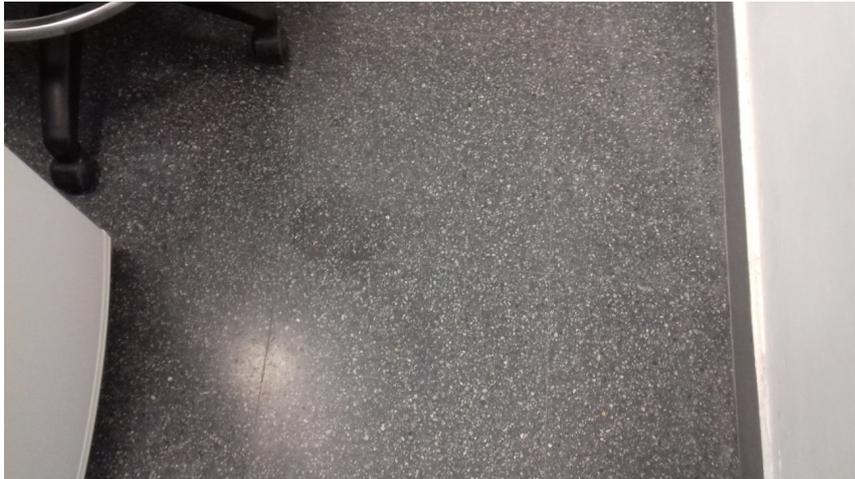
#### ANEXO 41:

- El suelo está limpio de polvo, grava, papeles, manchas, agua u otros líquidos: en el momento de la auditoría se observan manchas en el suelo. MEDIA

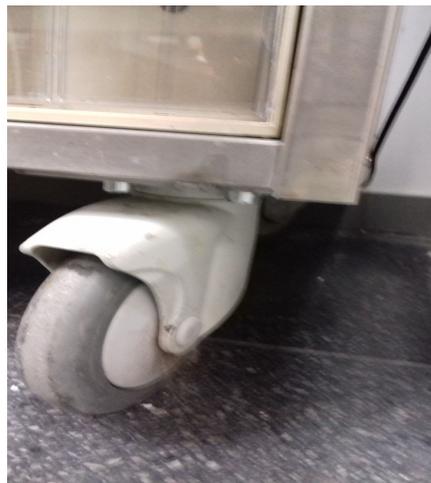
#### ANEXO 42:

- Las patas y ruedas de los muebles están limpias de hilos de estropajo o fregonas, tierra, polvo, grava y manchas: en el momento de la auditoría se observa suciedad en las patas y ruedas de las sillas. MEDIA

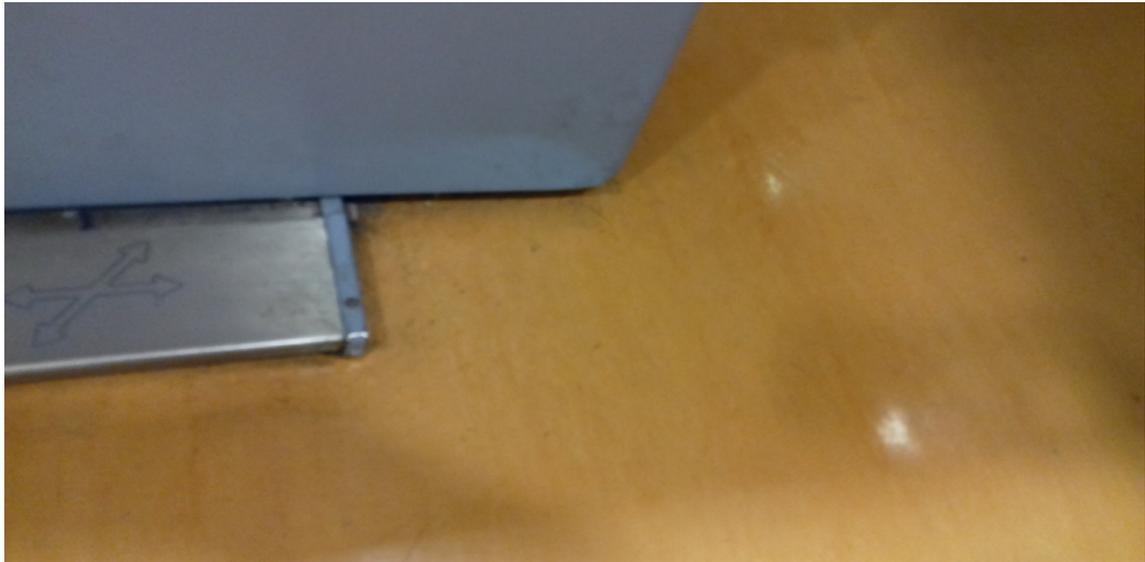
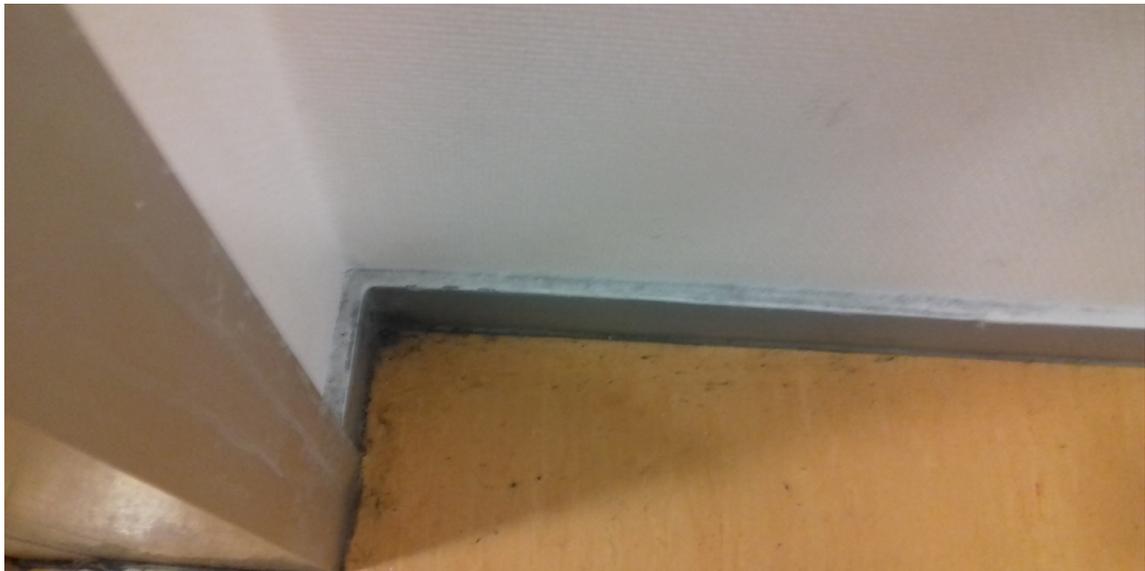
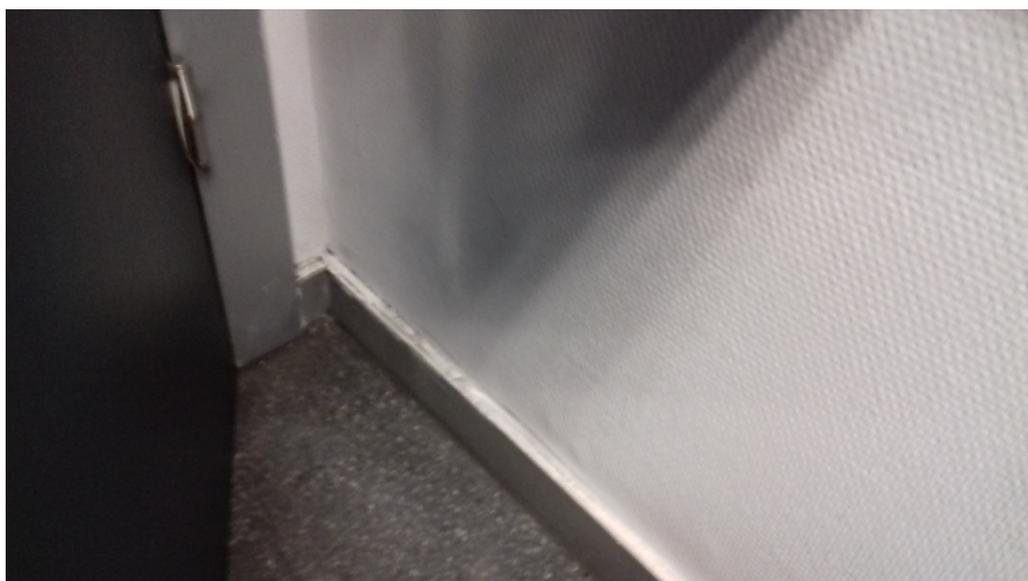
### ANEXO 43:

- Las zonas inaccesibles del suelo (bordes, esquinas y alrededor de los muebles) están limpios de polvo, grava y manchas: En el momento de la auditoría se observa manchas y acumulación de suciedad en las esquinas y rodapiés. MEDIA

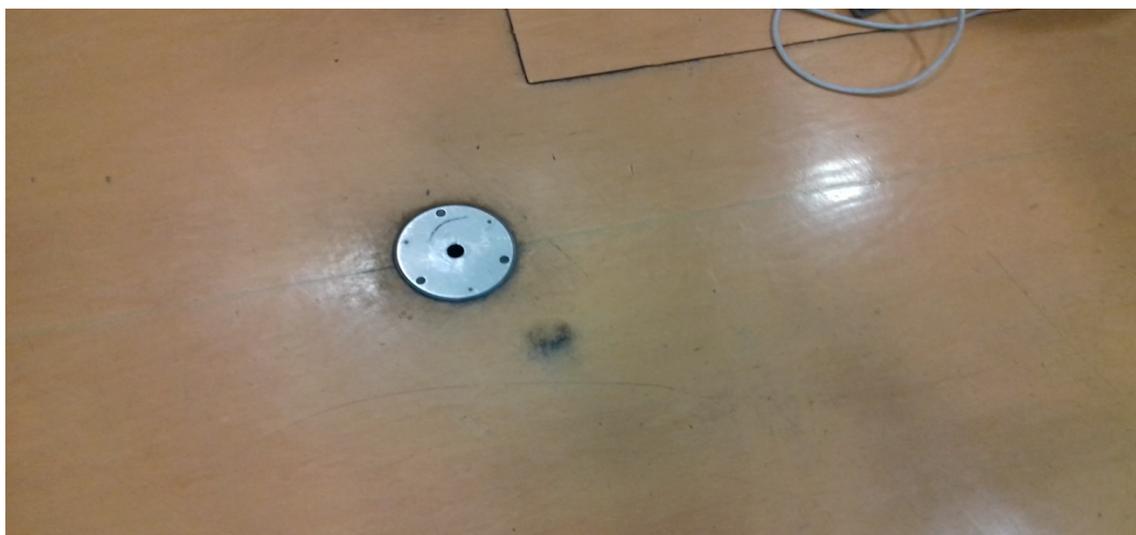
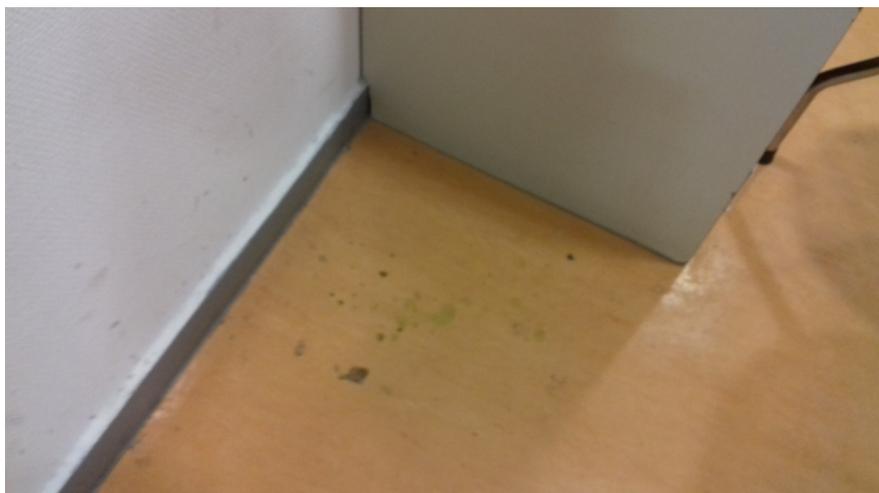
**ANEXO 44:**

- El suelo está limpio de polvo, grava, papeles, manchas, agua u otros líquidos: en el momento de la auditoría se observan manchas en el suelo. MEDIA

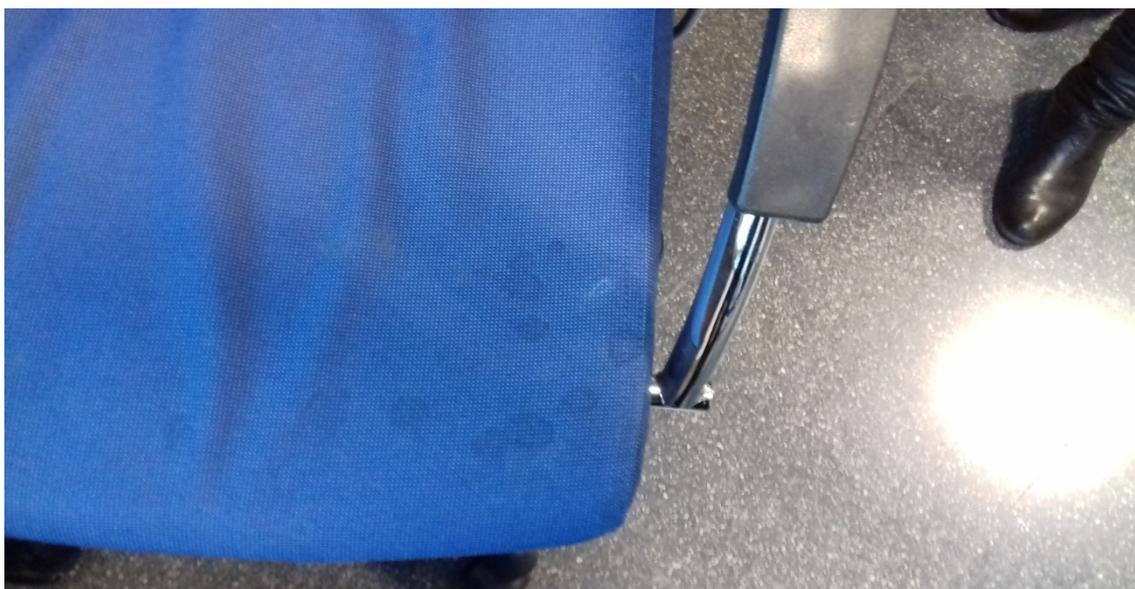
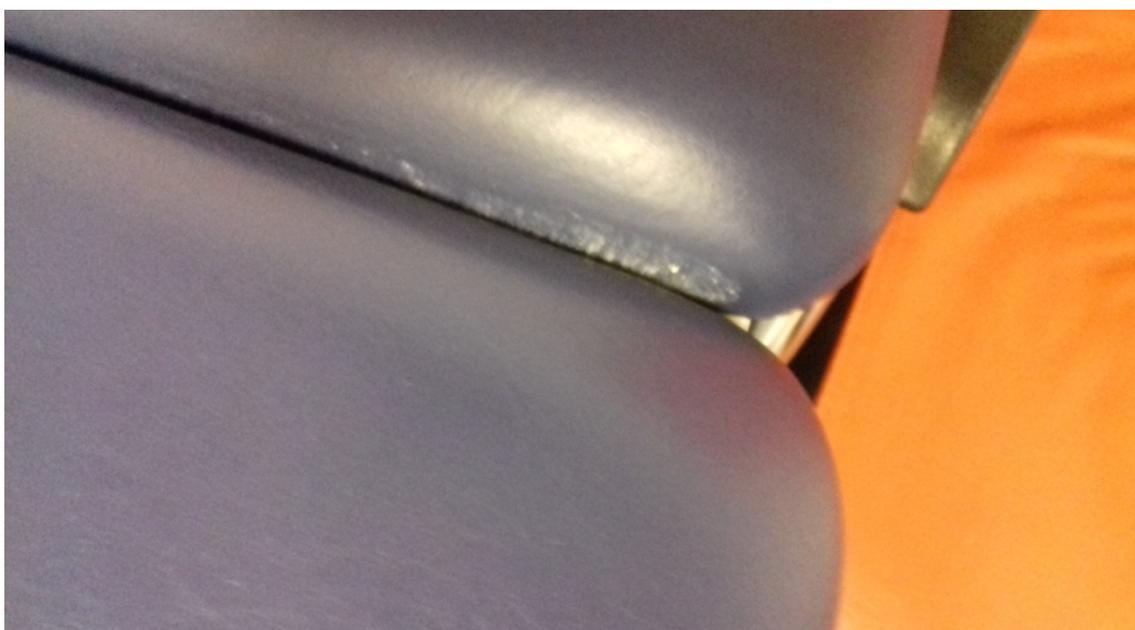
### ANEXO 47:

- El mobiliario ligero está limpio de manchas, tierra y polvo: en el momento de la auditoría se observa manchas en las sillas. MEDIA

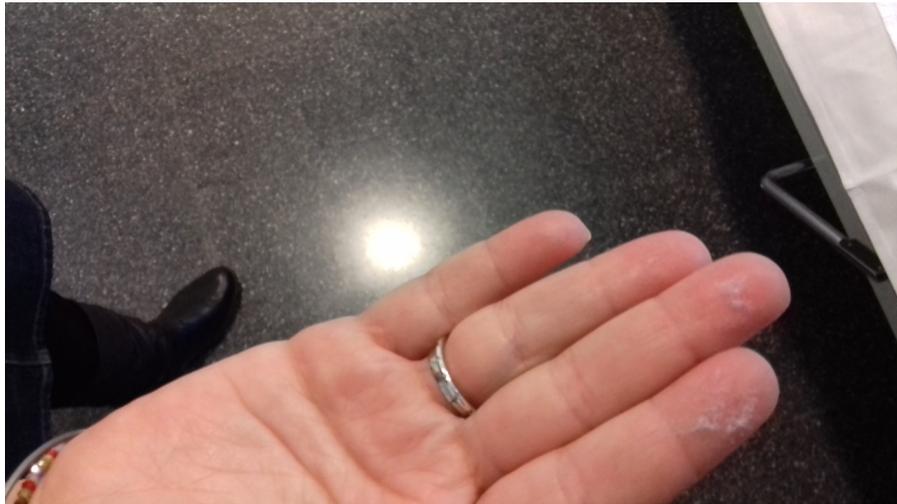
### ANEXO 48:

- Todas las superficies altas están limpias de polvo y telarañas: en el momento de la auditoría se observa acumulación de polvo y/o restos de celo en el alfiler. MEDIA

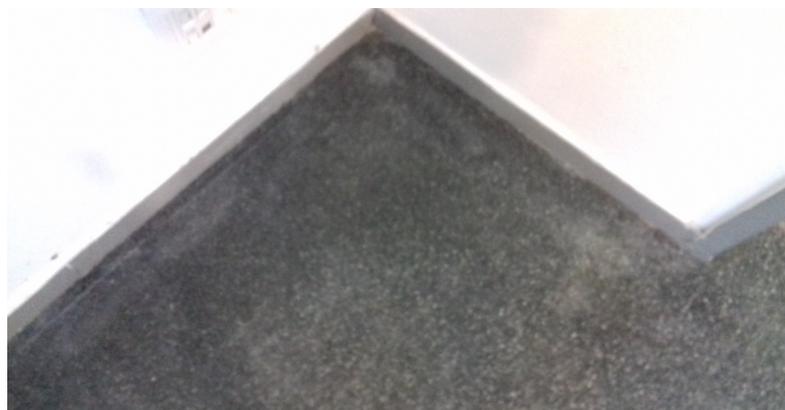
### ANEXO 49:

- Las zonas inaccesibles del suelo (bordes, esquinas y alrededor de los muebles) están limpias de polvo, grava y manchas: En el momento de la auditoría se observa manchas y acumulación de suciedad en las esquinas y los rodapiés. MEDIA

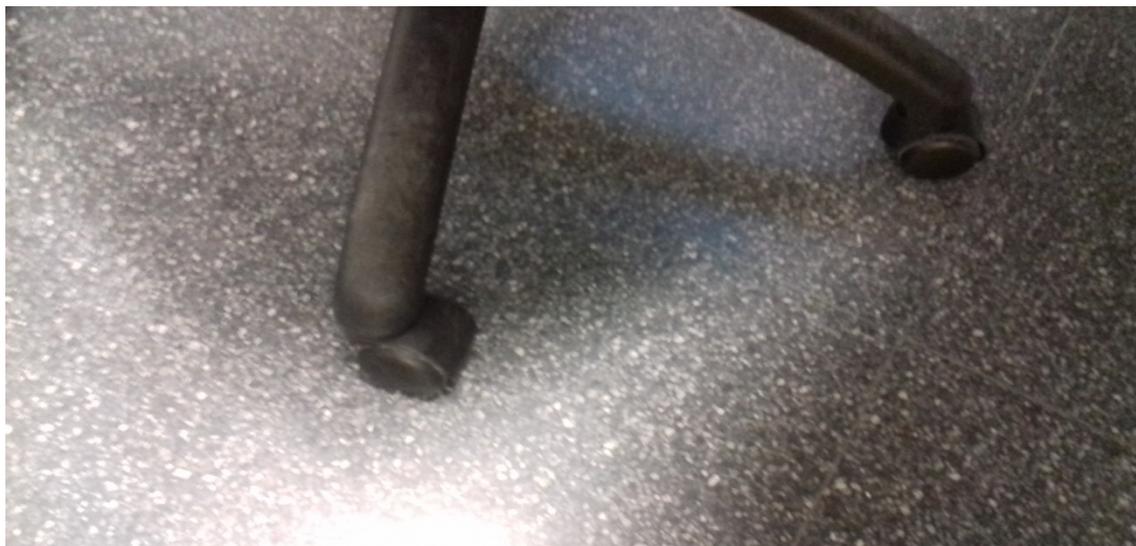
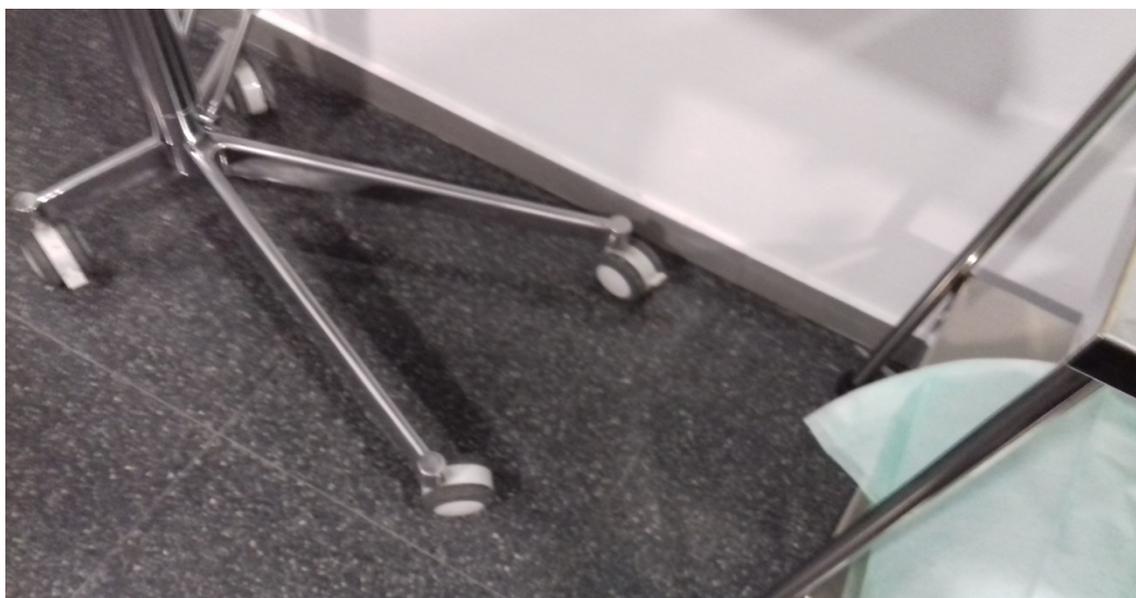
### ANEXO 50:

- Las patas y ruedas de los muebles están limpios de hilos de estropajo o fregonas, tierra, polvo, grava y manchas: en el momento de la auditoría se observa suciedad en las patas y ruedas. MEDIA

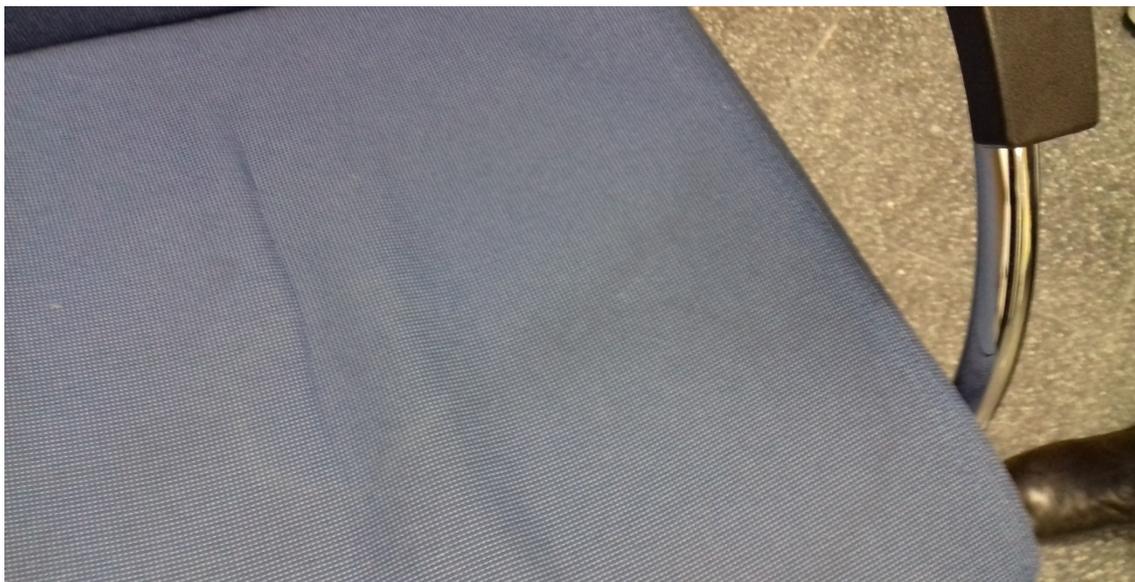
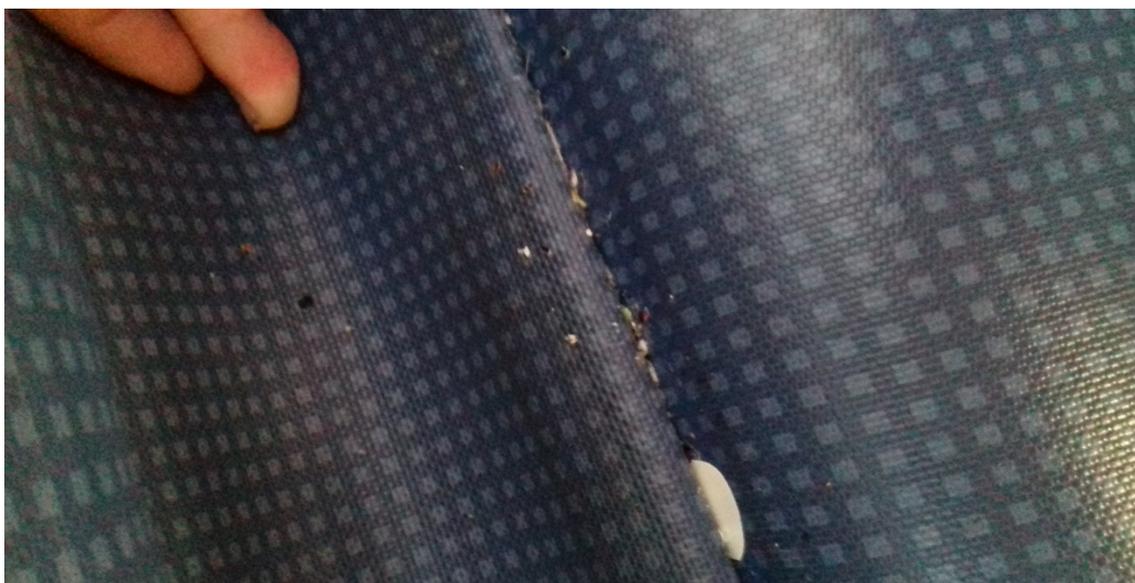
### ANEXO 51:

- El mobiliario ligero está limpio de manchas, tierra y polvo: en el momento de la auditoría se observa manchas en las sillas. MEDIA

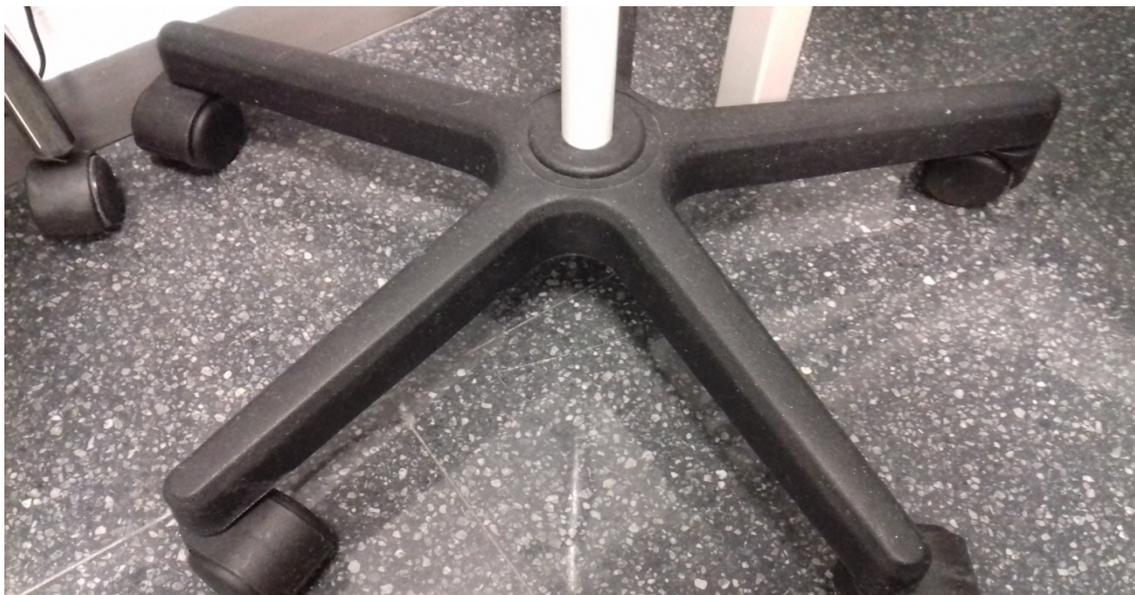
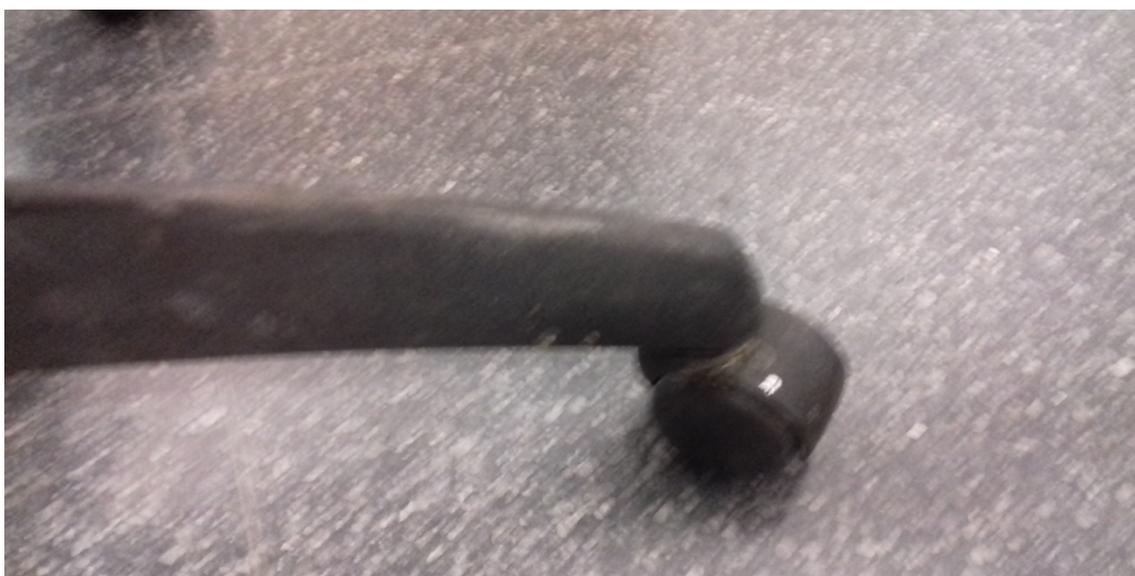
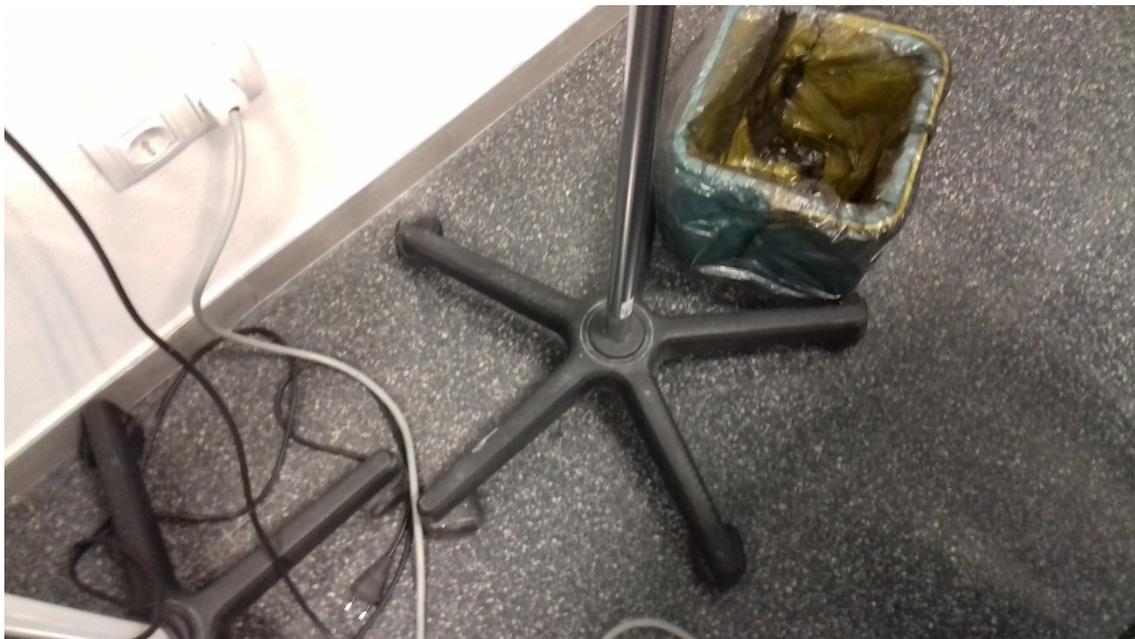
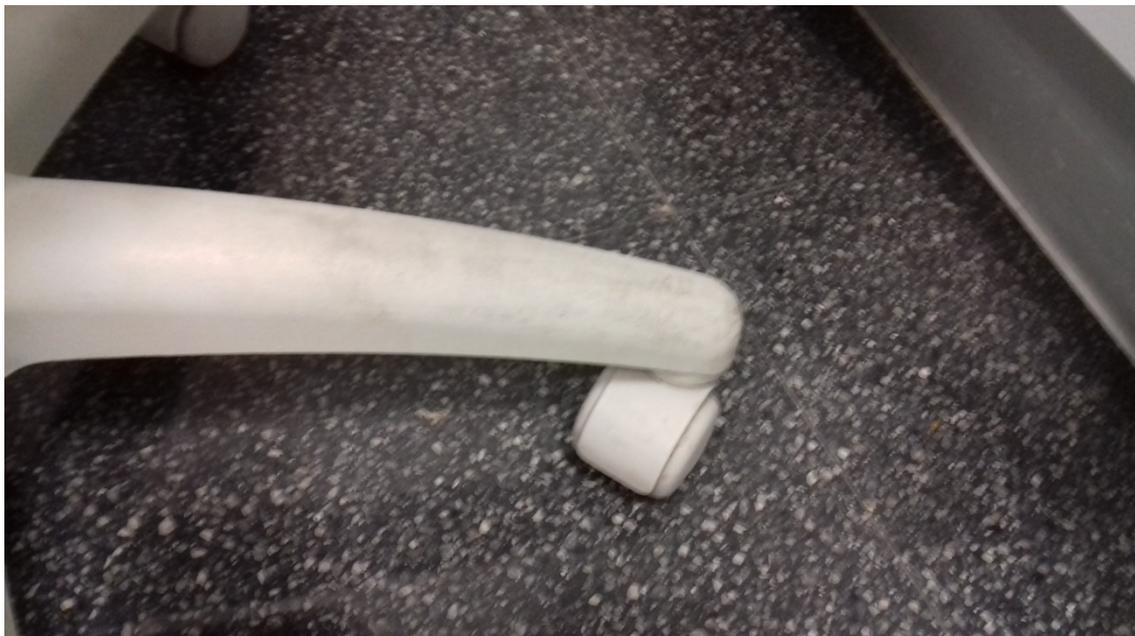
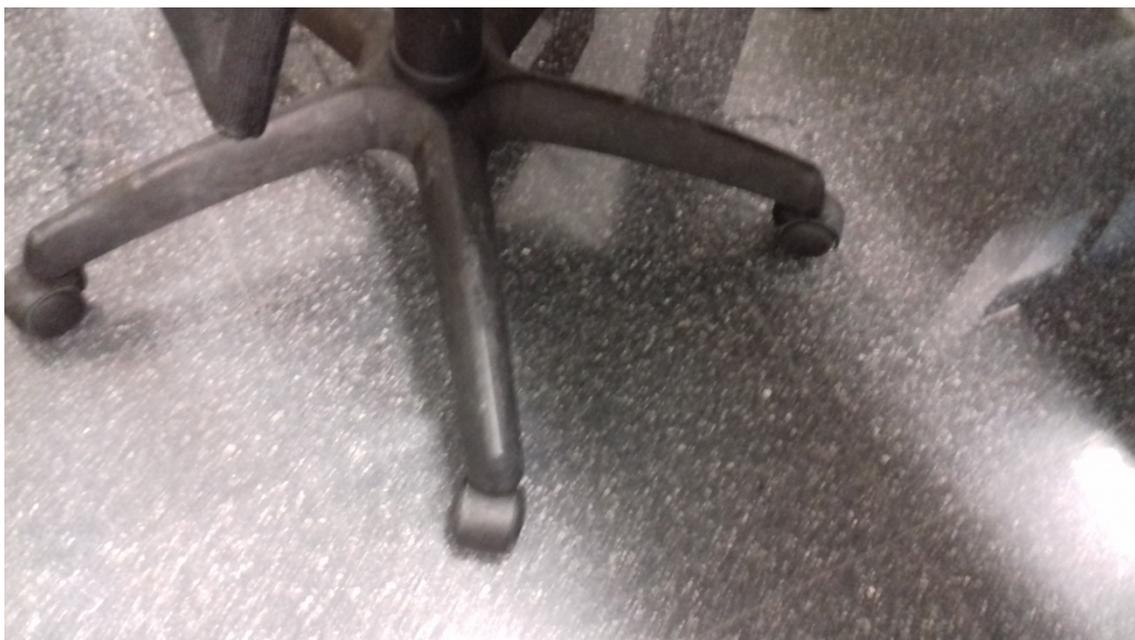
### ANEXO 52:

- Las patas y ruedas de los muebles están limpios de hilos de estropajo o fregonas, tierra, polvo, grava y manchas: en el momento de la auditoría se observa suciedad en las patas y ruedas de los porta goteros y sillas. MEDIA

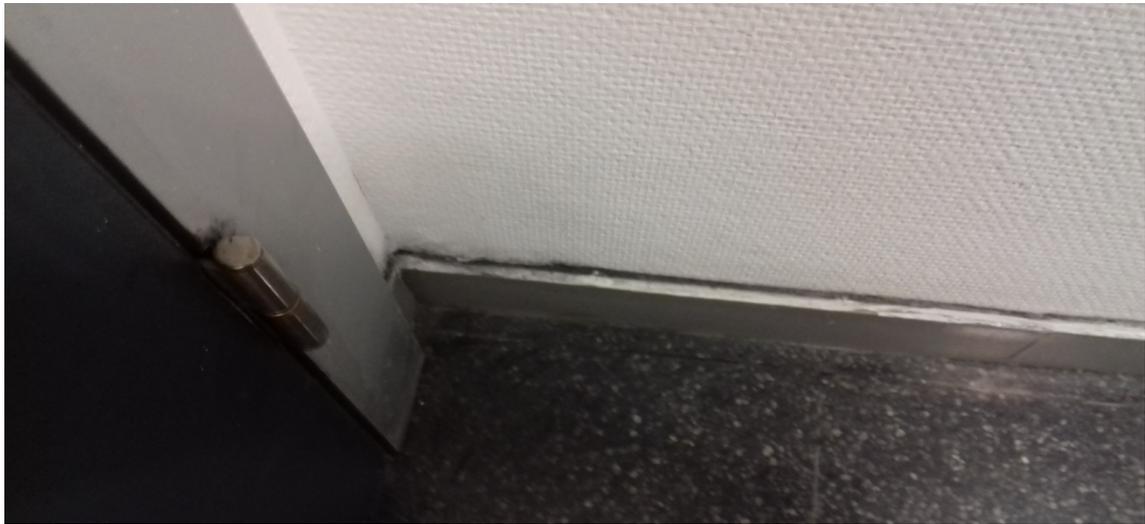
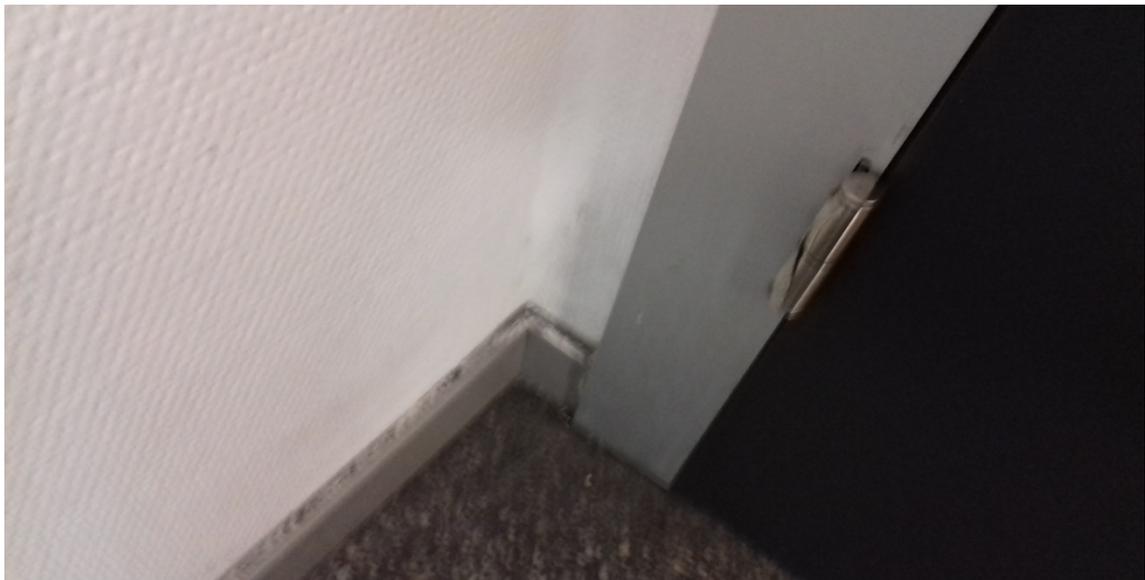
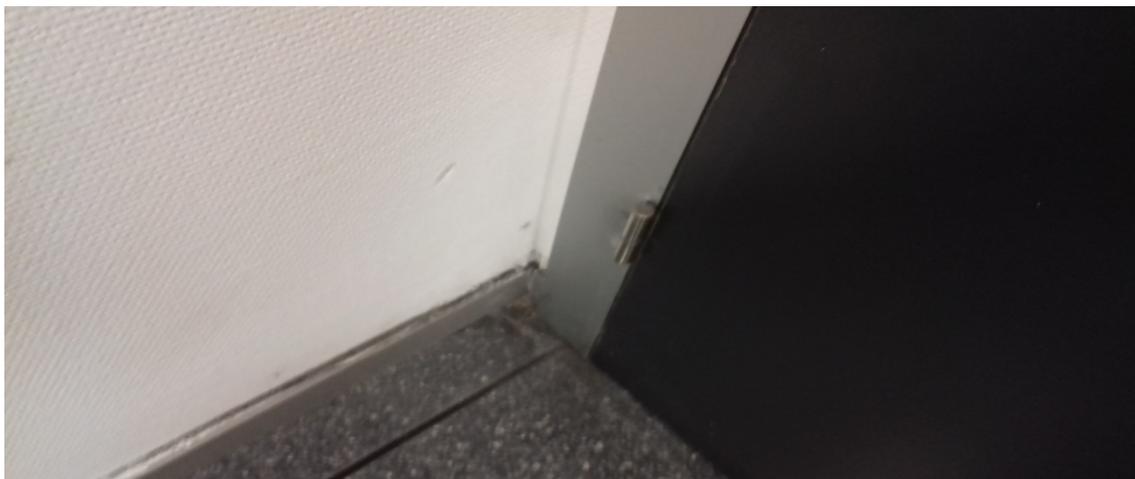
**ANEXO 53:**

- Las zonas inaccesibles del suelo (bordes, esquinas y alrededor de los muebles) están limpios de polvo, grava y manchas: En el momento de la auditoría se observa manchas y acumulación de suciedad en las esquinas. MEDIA

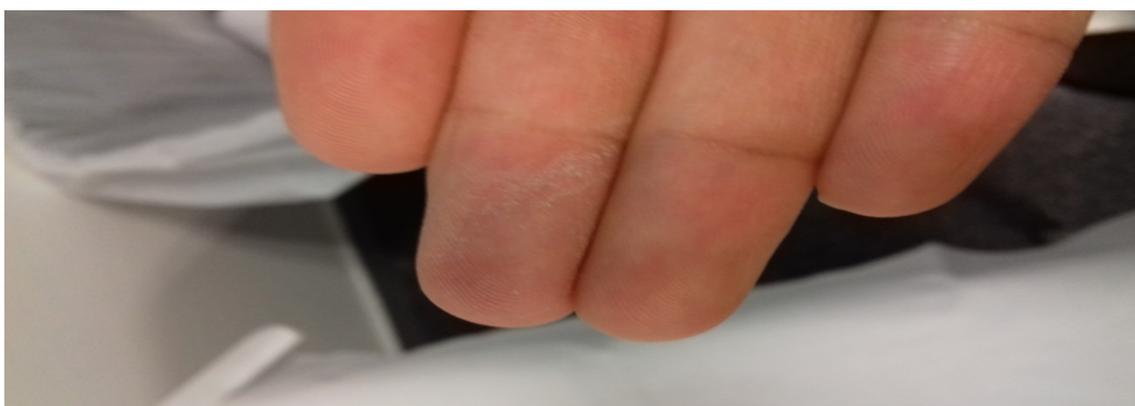
#### **ANEXO 54:**

- Todas las superficies altas están limpias de polvo y telarañas: en el momento de la auditoría se observa acumulación de polvo y suciedad en el marco superior de las puertas. MEDIA
