AUDITORÍA DE CALIDAD DEL SERVICIO DE LIMPIEZA DE LOS  
HOSPITALES DEL HENARES, INFANTA CRISTINA, INFANTA  
LEONOR, INFANTA SOFIA, DEL SURESTE, DEL TAJO Y PUERTA  
DE HIERRO DE MAJADAHONDA

NºEXPEDIENTE: P.A. SER-37/2018-AE

ABRIL 2019

## HOSPITAL PUERTA DE HIERRO DE MAJADAHONDA

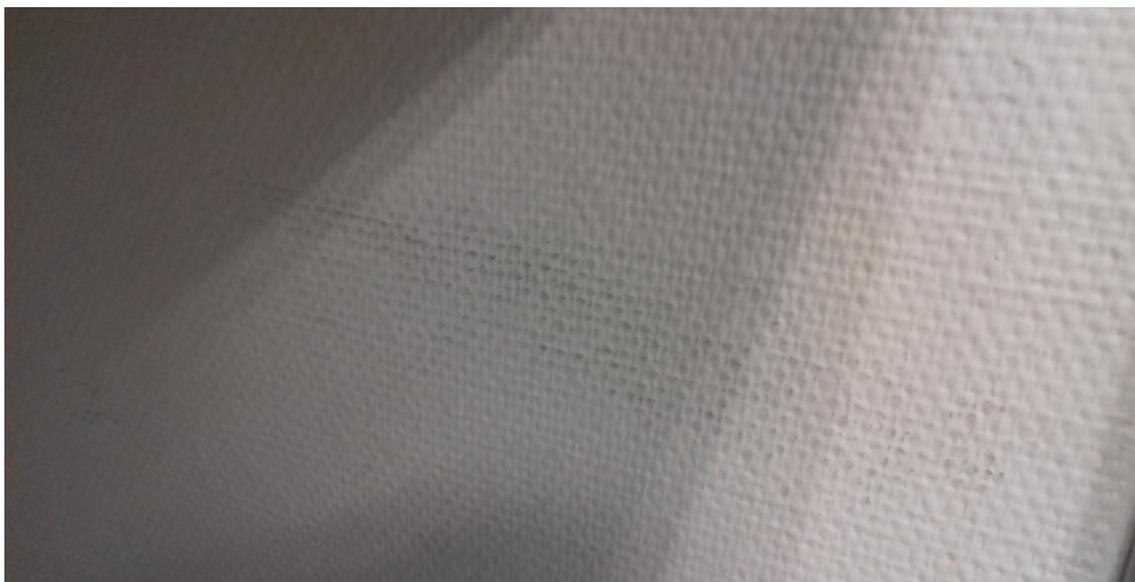
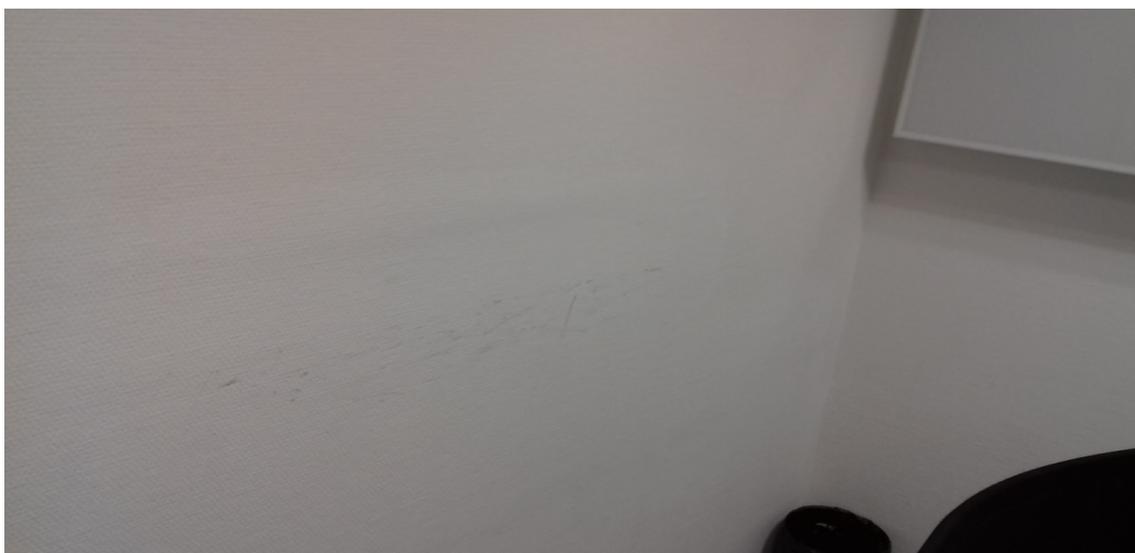
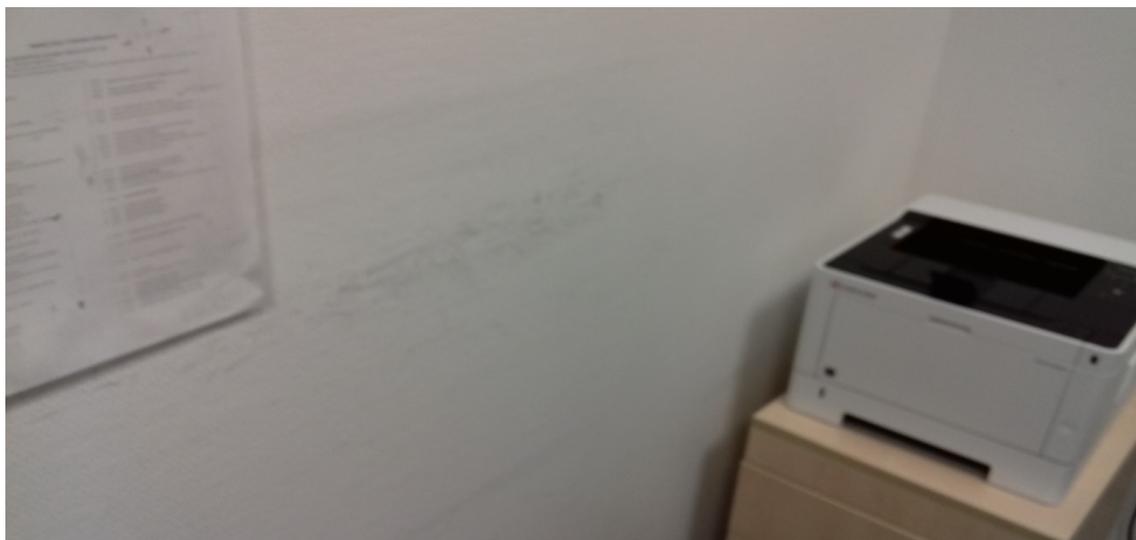
### ANEXO 55:

- Paredes y techos están libres de marcas causadas por los muebles, equipos o usuarios del hospital: En el momento de la auditoría se observa manchas en las paredes. MEDIA

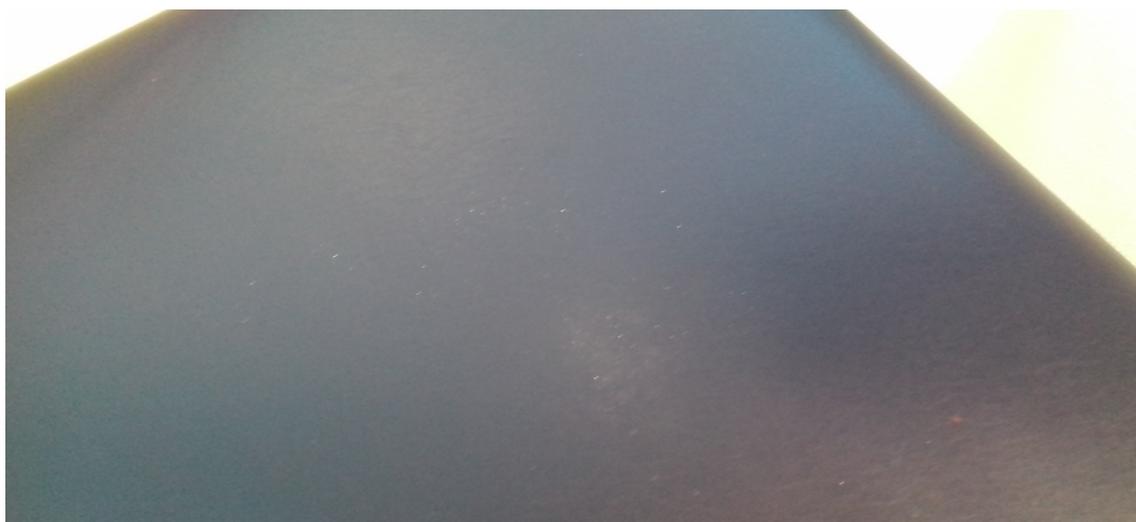
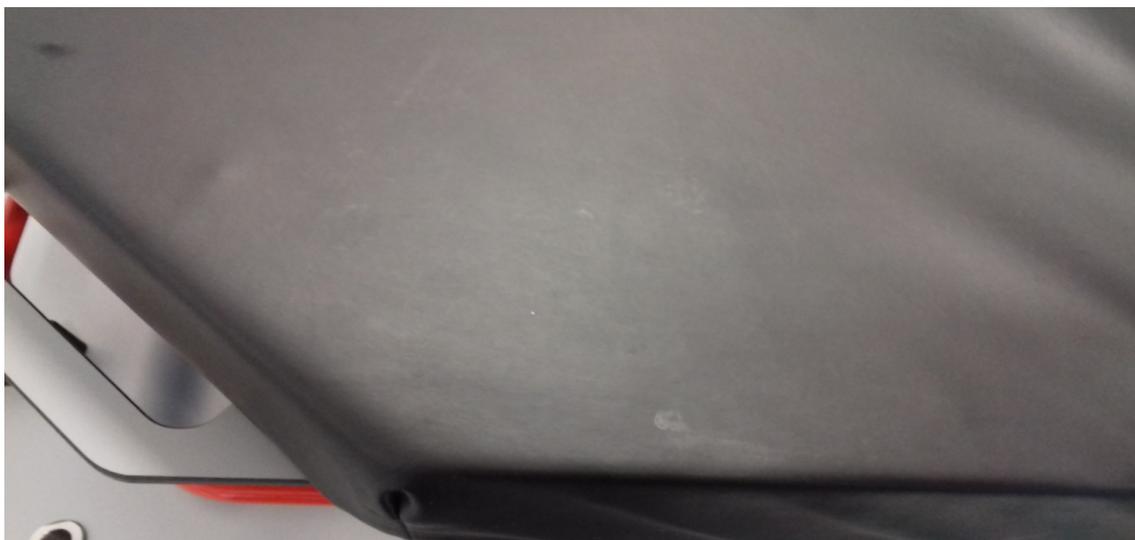
#### **ANEXO 56:**

- Los muebles de superficie dura están limpios de manchas, tierra, polvo, marcas de dedos: en el momento de la auditoria se observa manchas en la camilla de la consulta. MEDIA

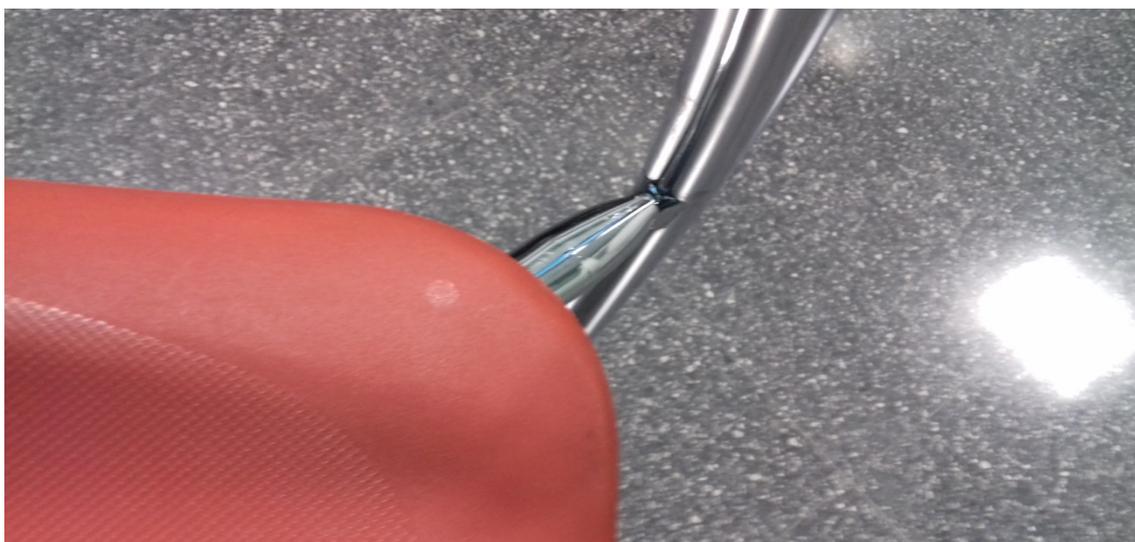
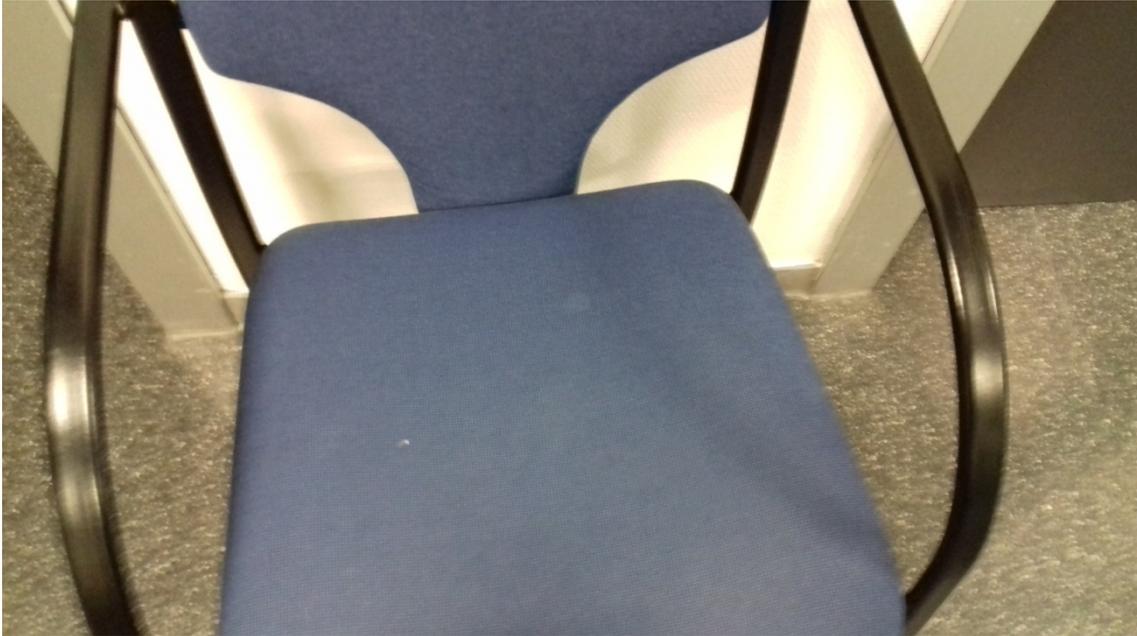
**ANEXO 57:**

- El mobiliario ligero está limpio de manchas, tierra y polvo: en el momento de la auditoria se observa manchas en las sillas. MEDIA

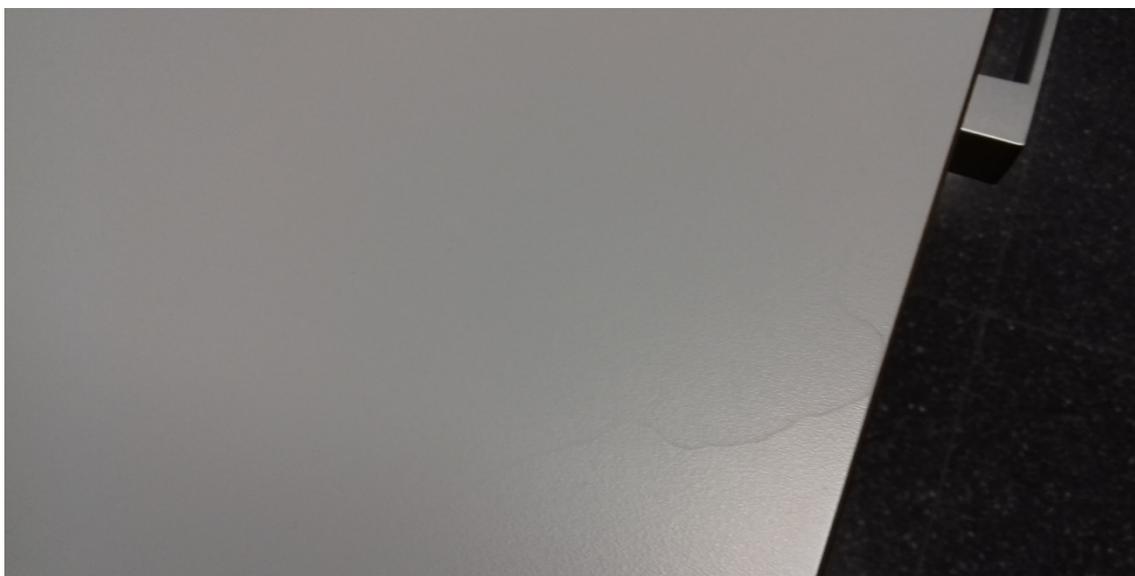
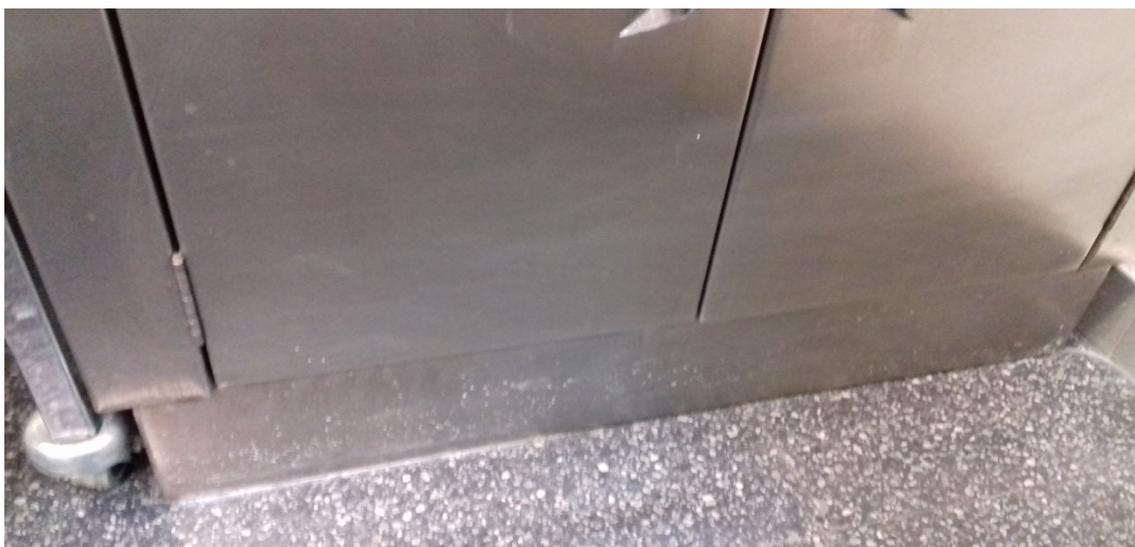
**ANEXO 58:**

- Los muebles de superficie dura están limpios de manchas, tierra, polvo, marcas de dedos: en el momento de la auditoría se observa manchas en la mesa. MEDIA

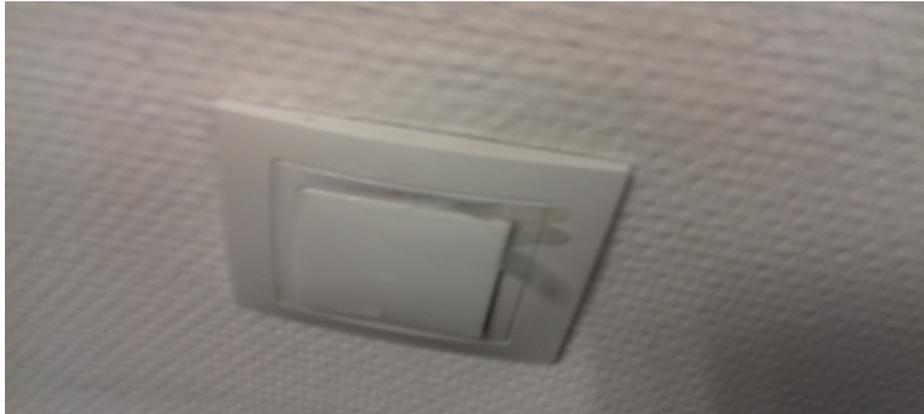
### ANEXO 60:

- Los interruptores se muestran en correcto estado: en el momento de la auditoria se observa cinta adhesiva en los interruptores. MEDIA

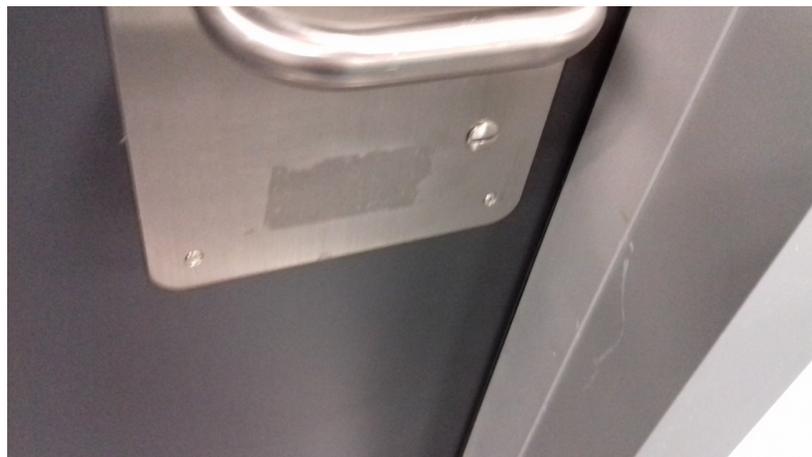
### ANEXO 61:

- Las puertas están libres de manchas: en el momento de la auditoria se observa resto de adhesivo en el pomo de la puerta. MEDIA

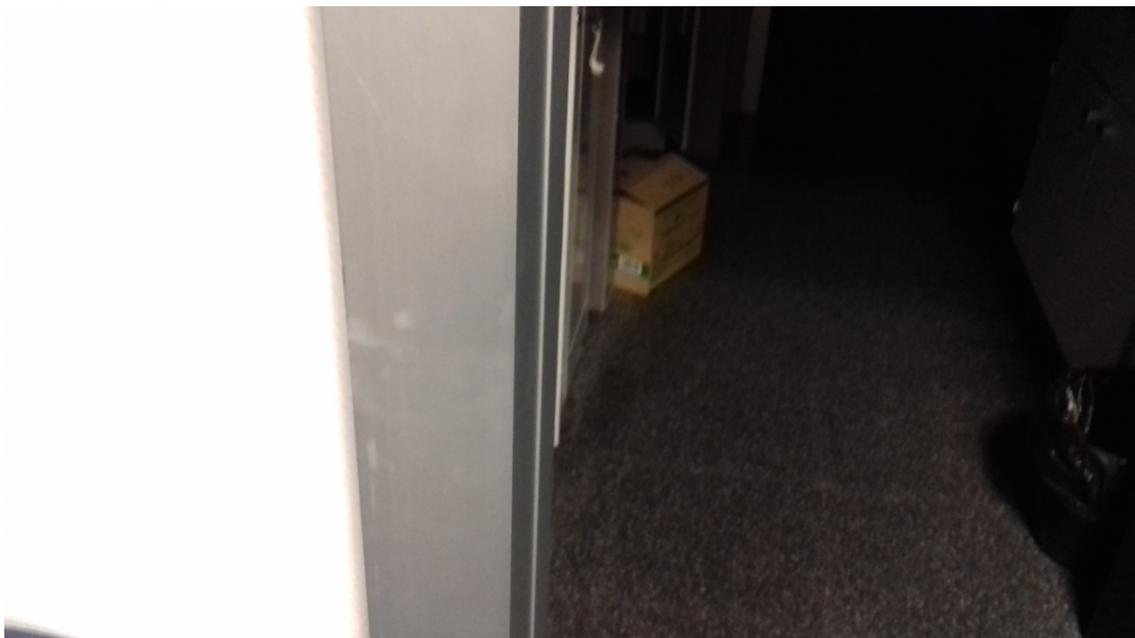
### ANEXO 62:

- Las puertas están libres de manchas: en el momento de la auditoria se observa manchas en los marcos de la puerta. MEDIA

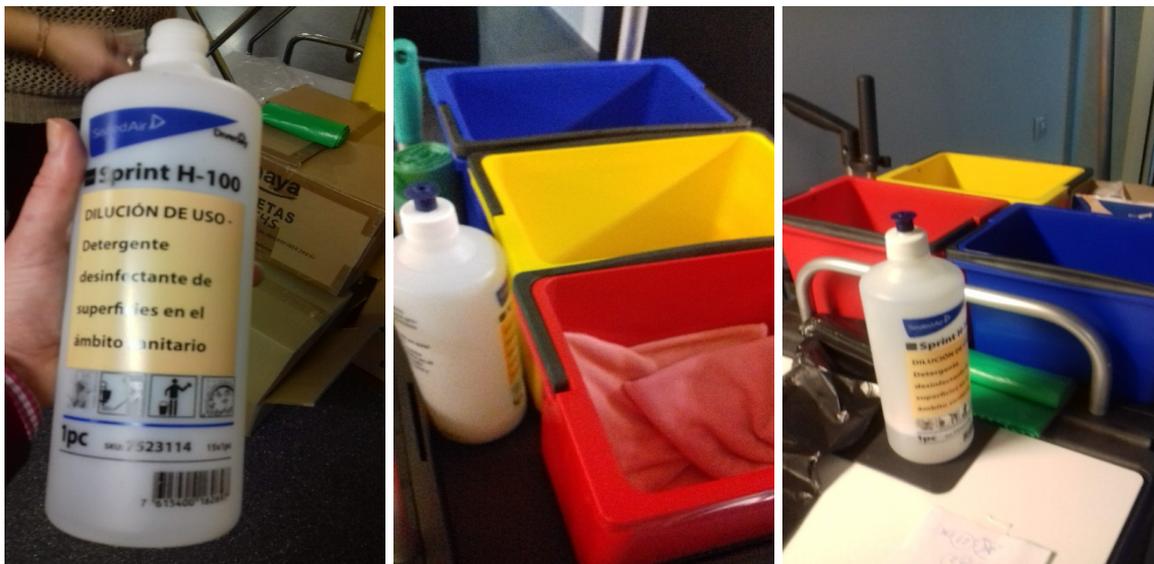
**ANEXO 63:**

- En el momento de la auditoría, se han podido evidenciar varios dosificadores automáticos de desinfectante no conectados adecuadamente a las botellas del producto desinfectante, ya que los tapones estaban abiertos, no observándose en todos los cuartos de limpieza el correspondiente dosificador, observándose en algunos casos que se utilizan botellas con desinfectante para los WC: **CRÍTICA**

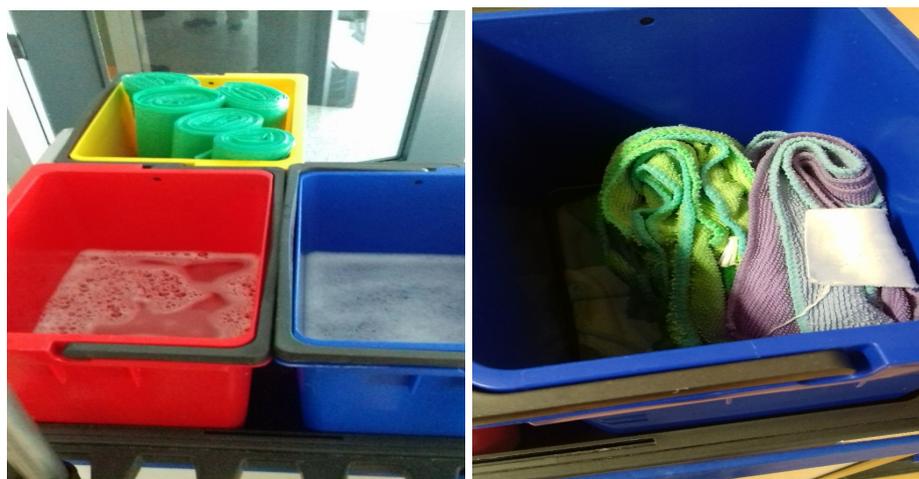
#### ANEXO 64:

- En el momento de la auditoría, se han podido evidenciar varios carros de limpieza con un número insuficiente de bayetas, especialmente de color azul (mobiliario), lo que impide la correcta prestación del servicio de limpieza por parte del personal, ya que tienen que usar la misma bayeta en más de una zona del Hospital, reutilizándolas y volviendo a bañarlas en los cubos pequeños con solución detergente desinfectante, así como retrasos en la realización de la misma: MEDIA

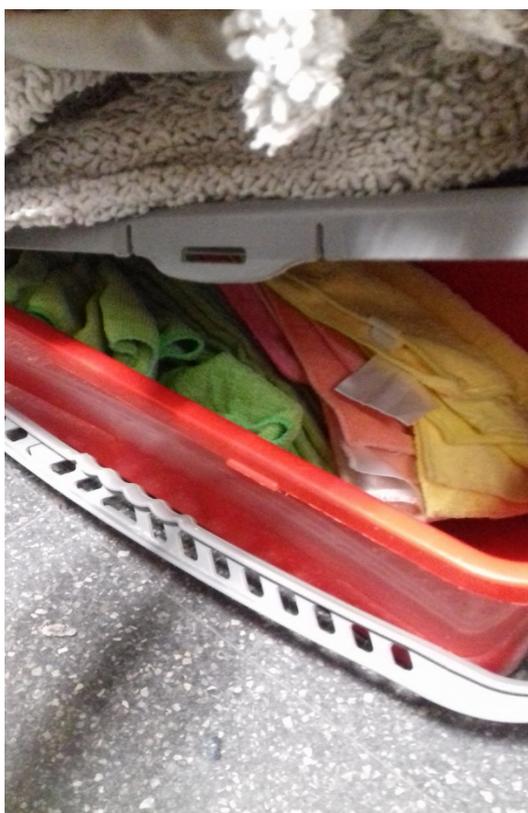
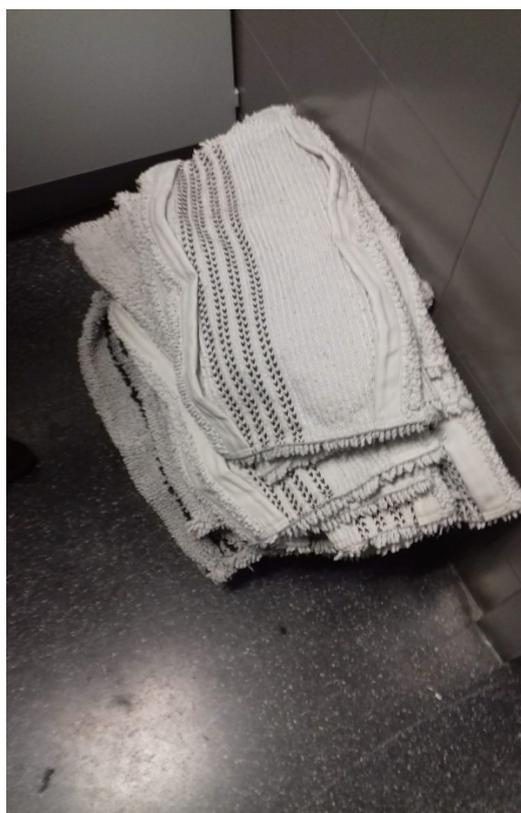
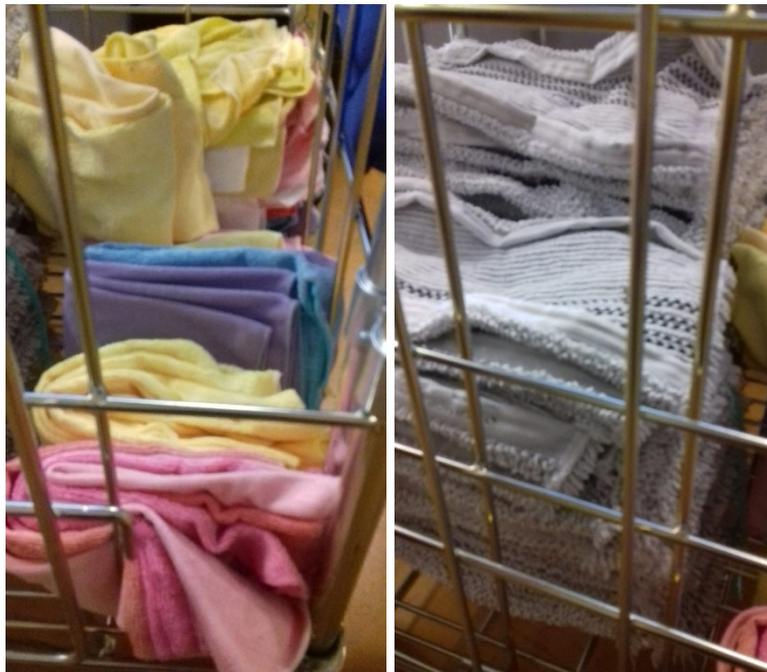
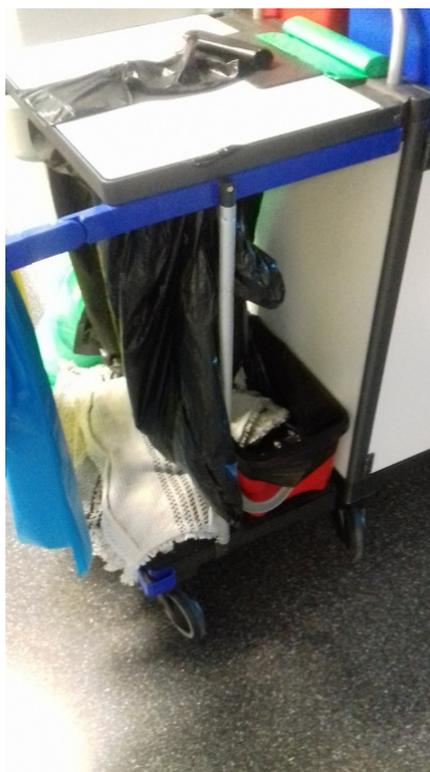
## ANEXO 65:

- En el momento de la auditoría, se han podido evidenciar mopas húmedas en la totalidad de los carros de limpieza inspeccionados, en contra de lo requerido: material de limpieza ha de estar perfectamente limpio, desinfectado y seco antes de su utilización: MEDIA

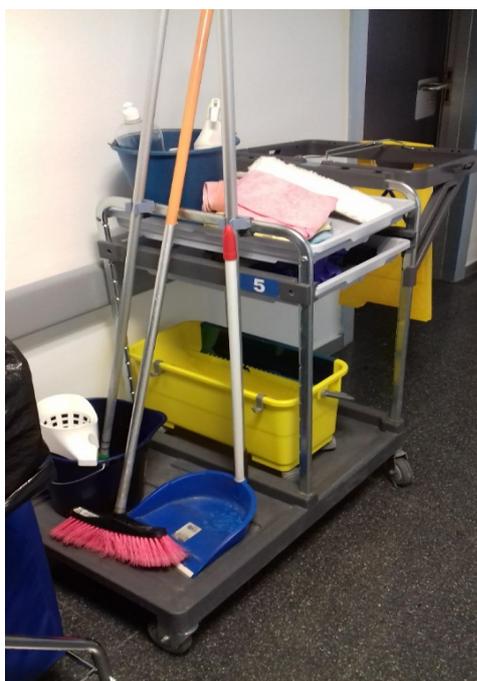
#### ANEXO 66:

- En el momento de la auditoría, se ha podido evidenciar en algún caso en los carros de limpieza dentro del Hospital, escobas sin cubrir, no pudiéndose llevar a cabo el barrido en seco en las áreas donde se han observado dichos carros de limpieza:  
MEDIA

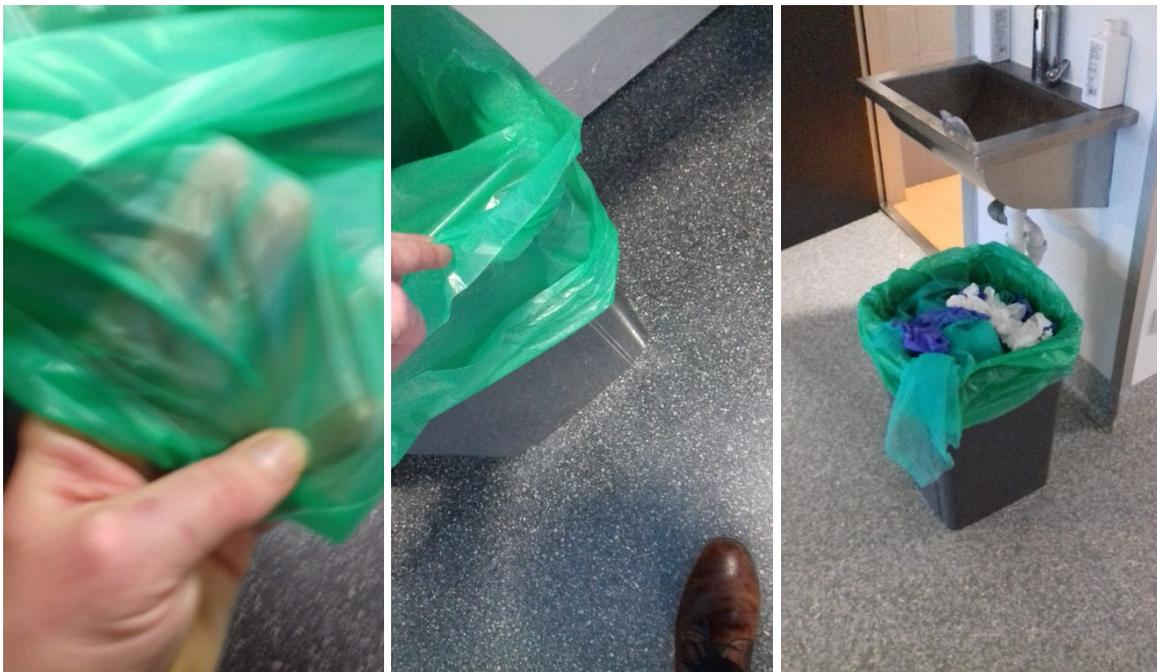
#### ANEXO 67:

- : En el momento de la auditoría, no se ha podido evidenciar en todos los casos que las bolsas de RBAU utilizadas en el Hospital Puerta del Hierro cumplan con los requisitos de la Legislación Vigente, **DECRETO 83/1999, de 3 de junio, por el que se regulan las actividades de producción y de gestión de los residuos biosanitarios y citotóxicos en la Comunidad de Madrid**. Capítulo II Producción de residuos biosanitarios y residuos citotóxicos. Artículo 11.-Características de los envases para residuos biosanitarios asimilables a urbanos.

Y en la documentación remitida se evidencia que la galga es de 100. CRÍTICA

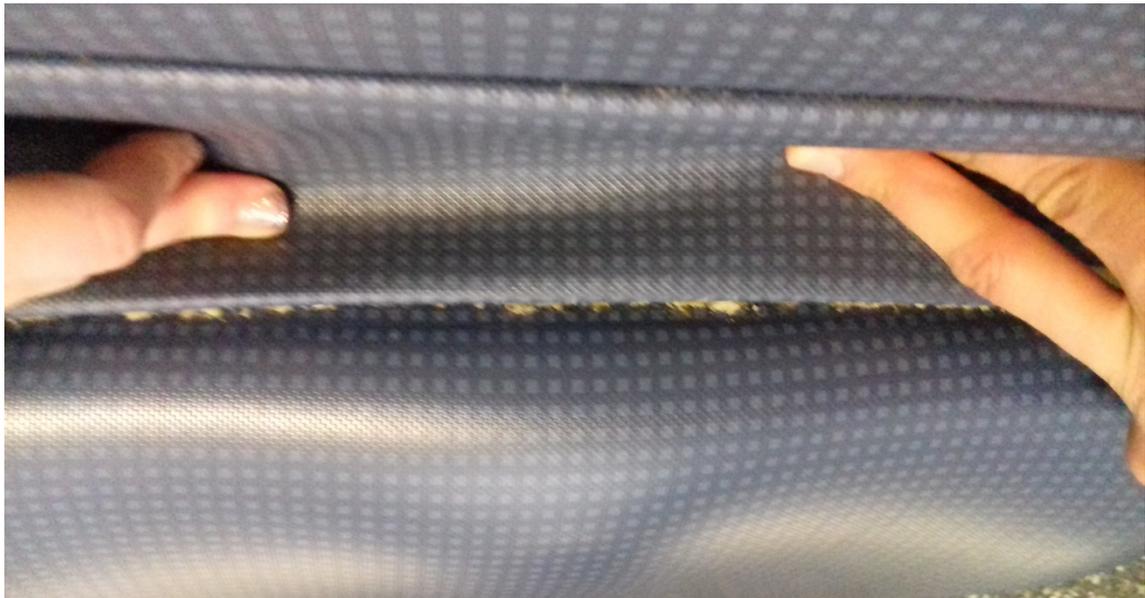
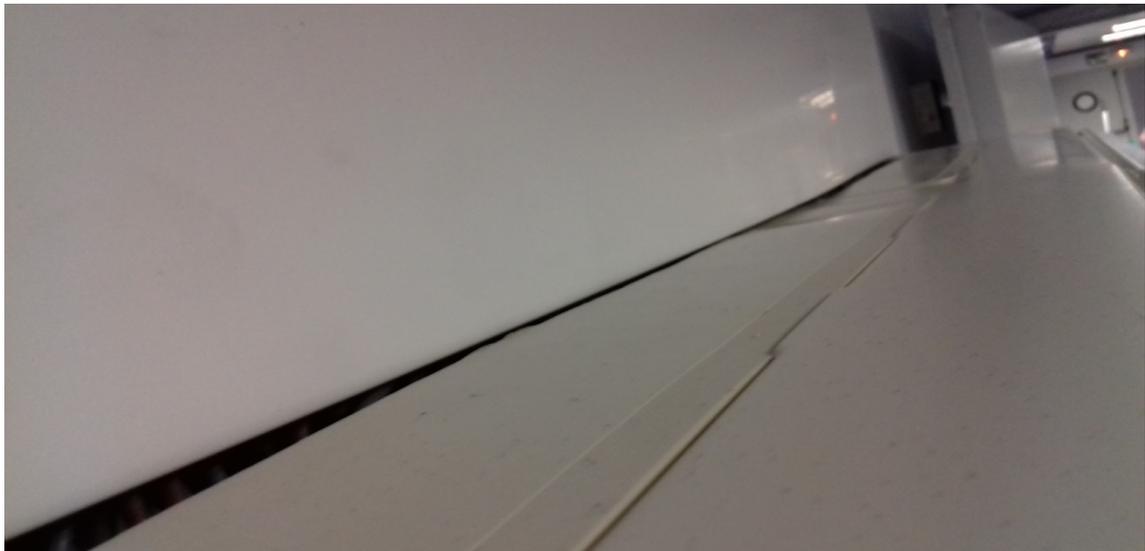
### ANEXO 68:

- El mobiliario ligero está limpio de manchas, tierra y polvo: en el momento de la auditoría se observa restos de comida y polvo en los sillones. MEDIA

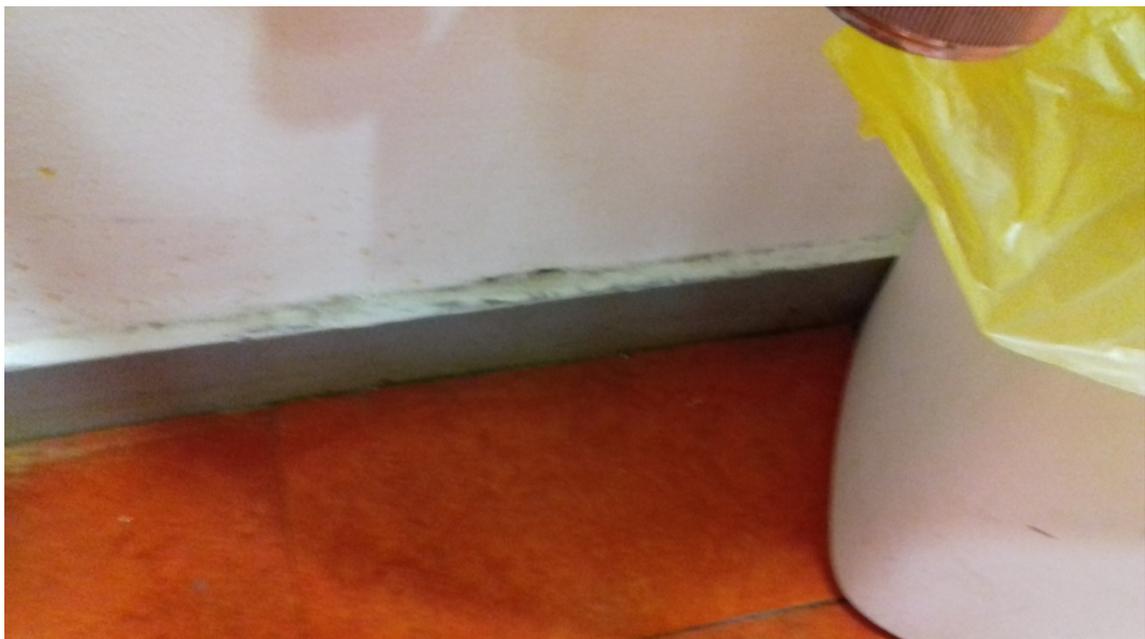
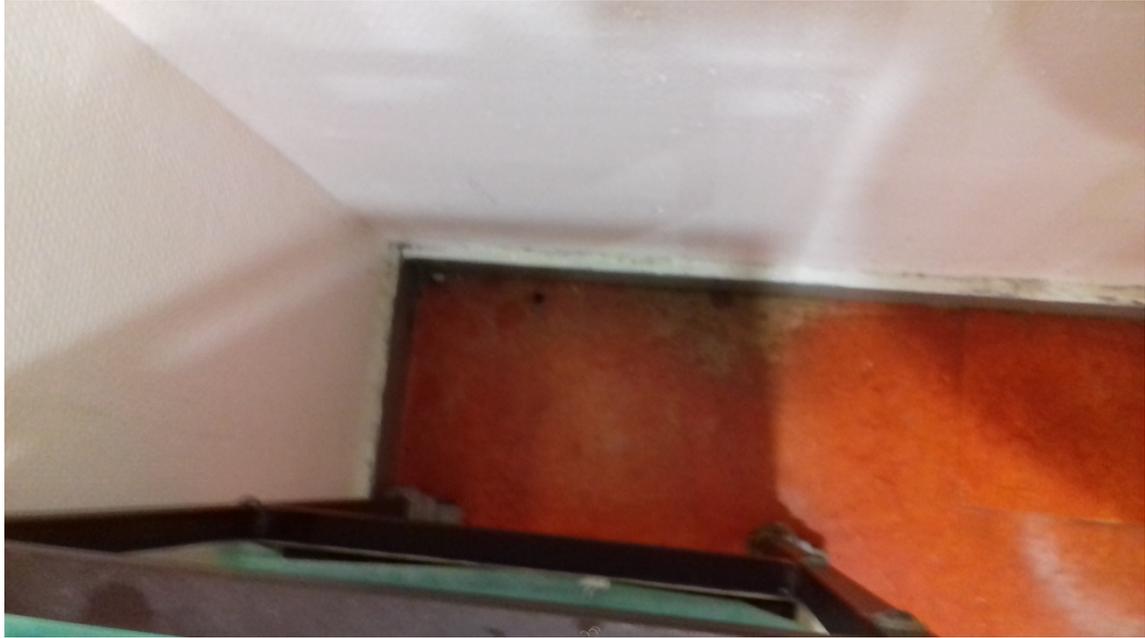
#### ANEXO 69:

- Las zonas inaccesibles del suelo (bordes, esquinas y alrededor de los muebles) están limpios de polvo, grava y manchas: En el momento de la auditoría se observa manchas y acumulación de suciedad en las esquinas. MEDIA

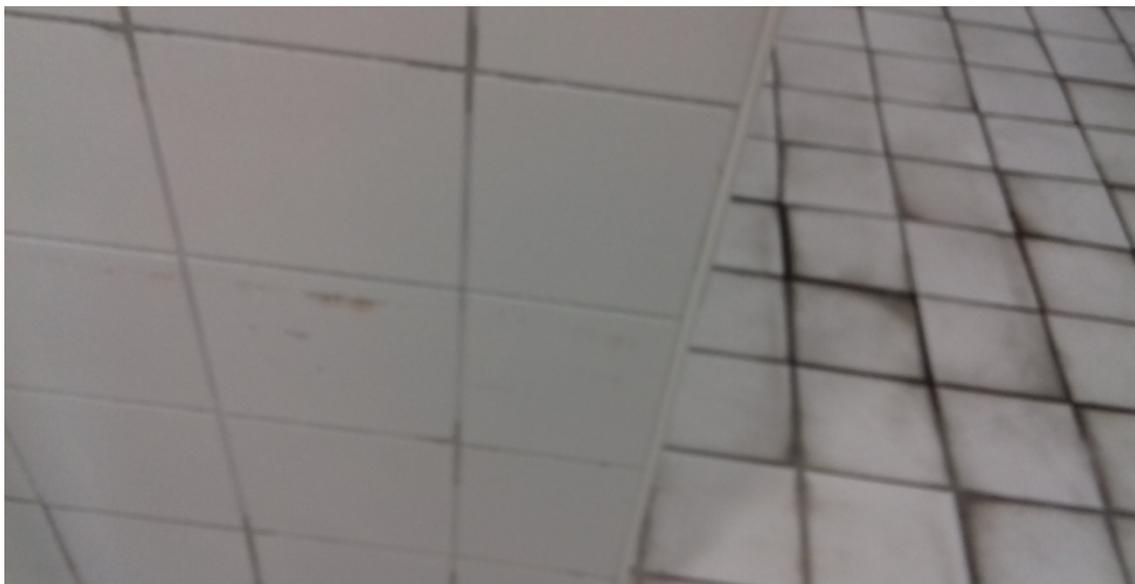
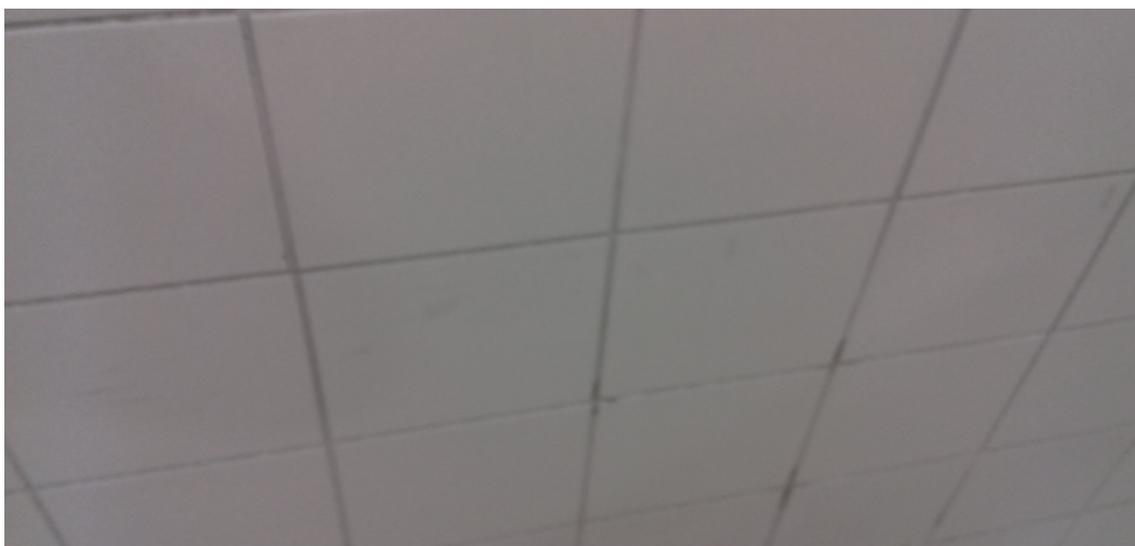
### ANEXO 70:

- Paredes y techos están libres de marcas causadas por los muebles, equipos o usuarios del hospital: En el momento de la auditoría se observa manchas en las paredes. MEDIA

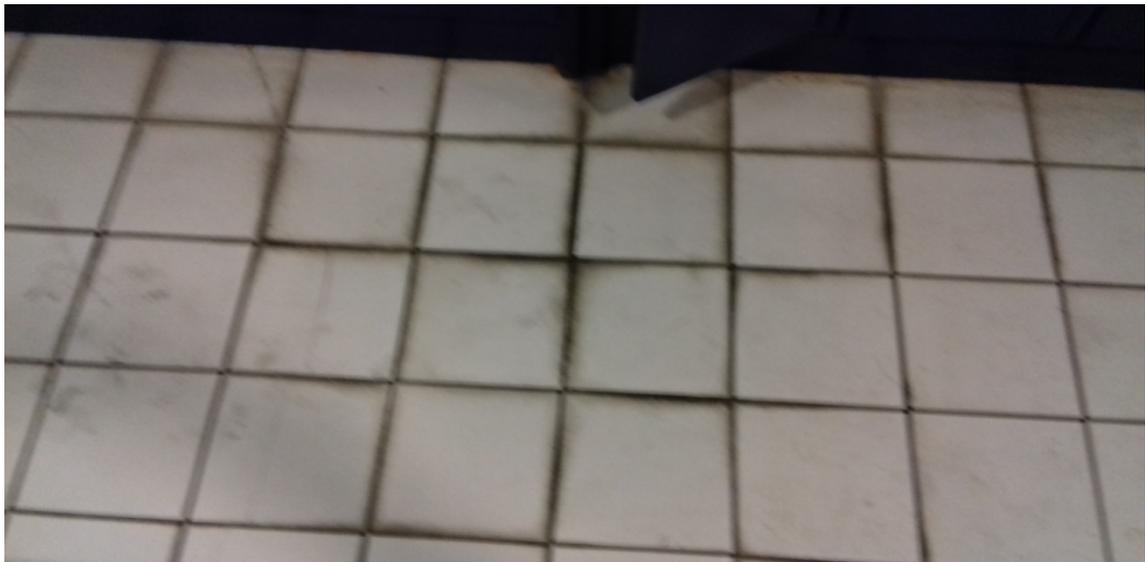
### ANEXO 71:

- El suelo está limpio de polvo, grava, papeles, manchas, agua u otros líquidos: en el momento de la auditoría se observan manchas en el suelo. MEDIA

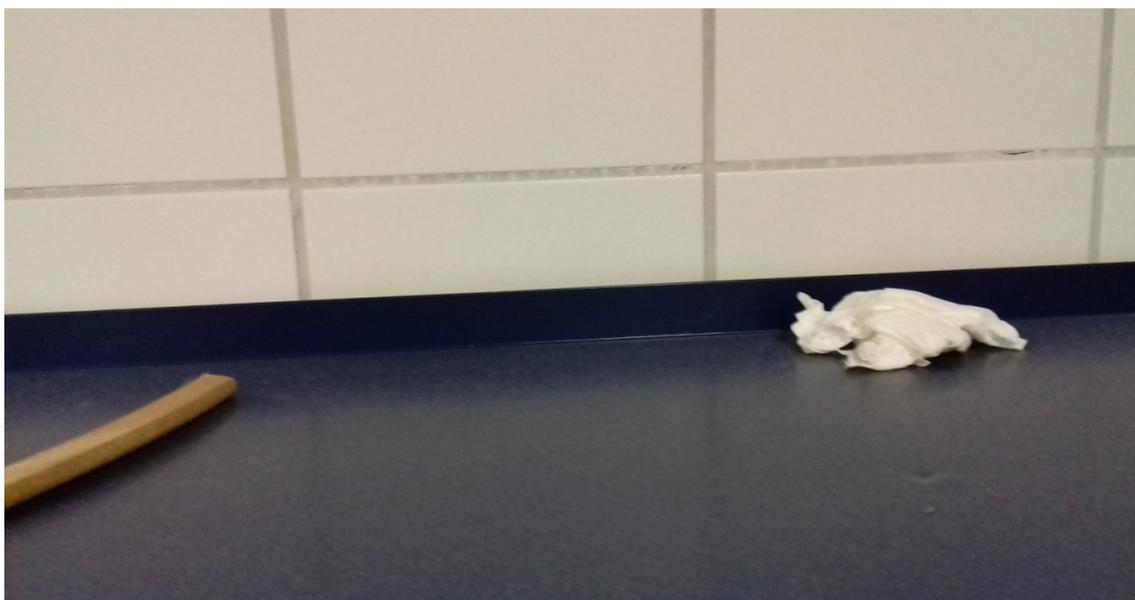
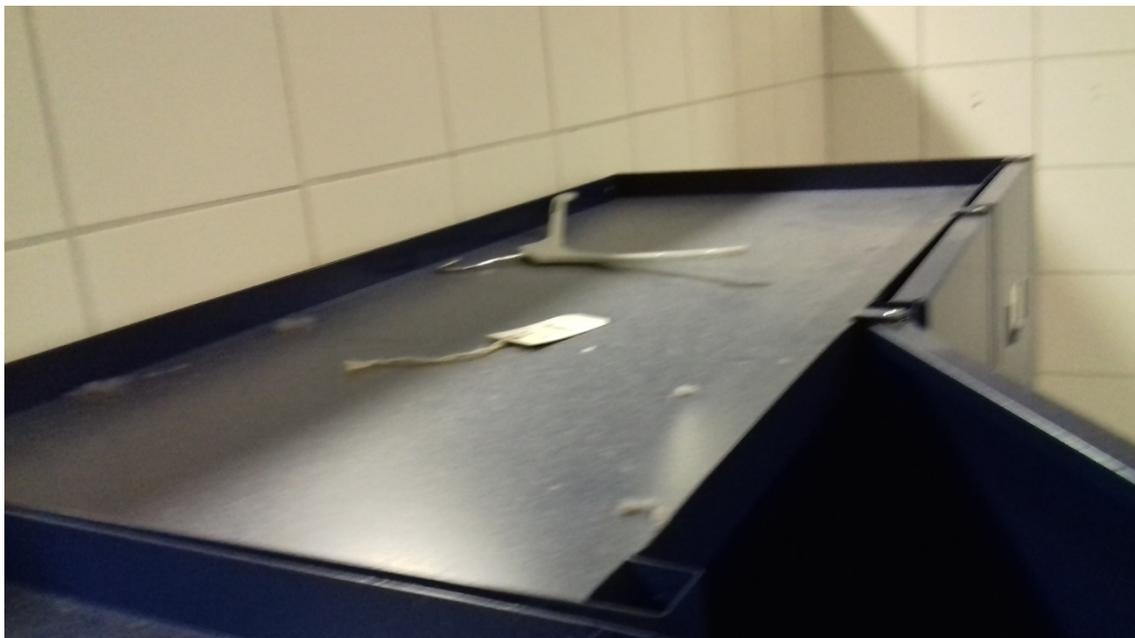
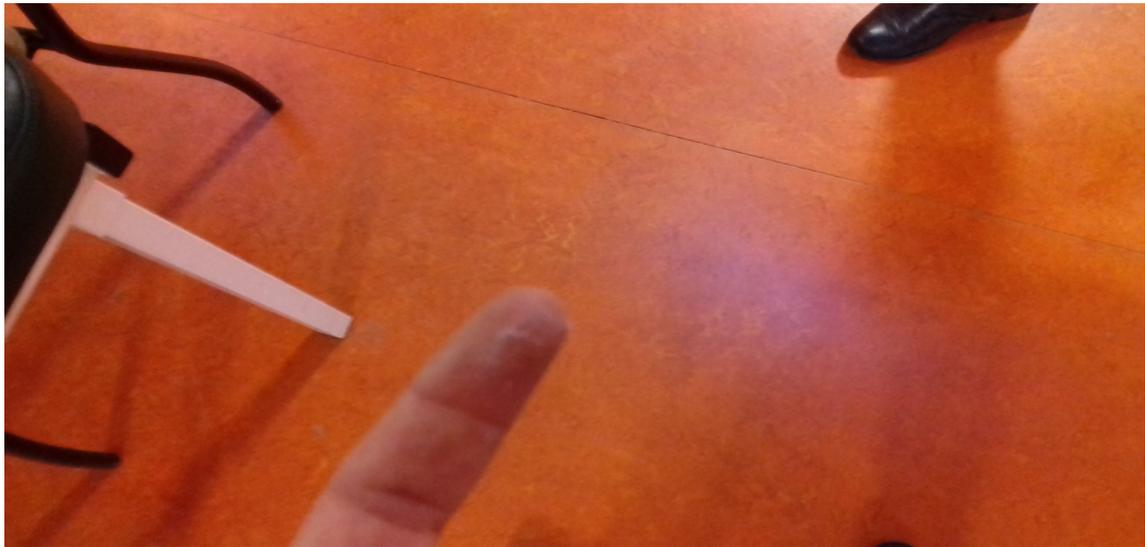
### ANEXO 72:

- Todas las superficies altas están limpias de polvo y telarañas: en el momento de la auditoría se observa acumulación de polvo y/o restos de celo en el alfiler. MEDIA

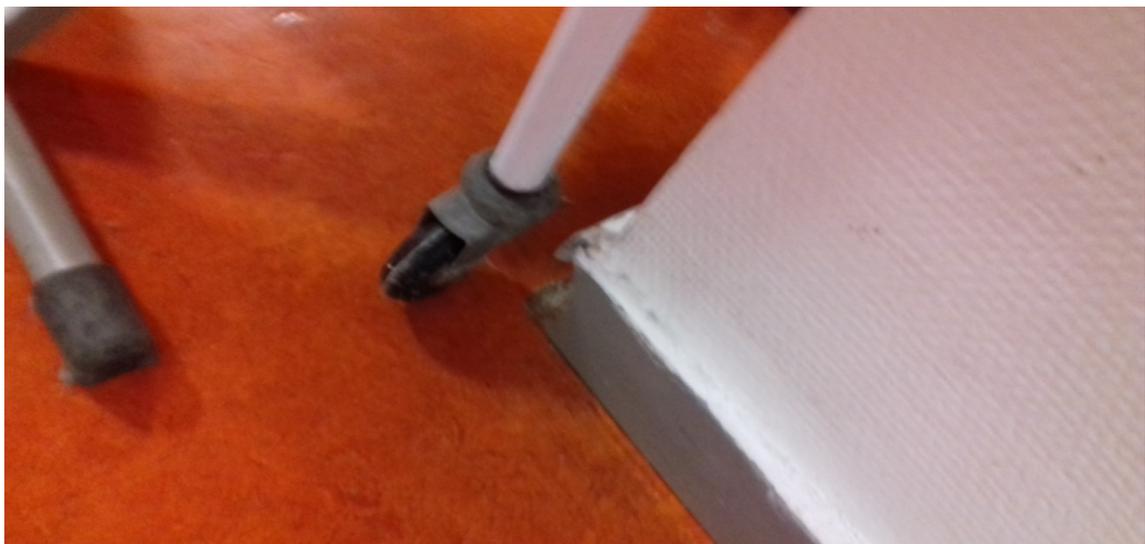
### ANEXO 73:

- Las patas y ruedas de los muebles están limpios de hilos de estropajo o fregonas, tierra, polvo, grava y manchas: en el momento de la auditoría se observa suciedad en las patas y ruedas de mesas. MEDIA

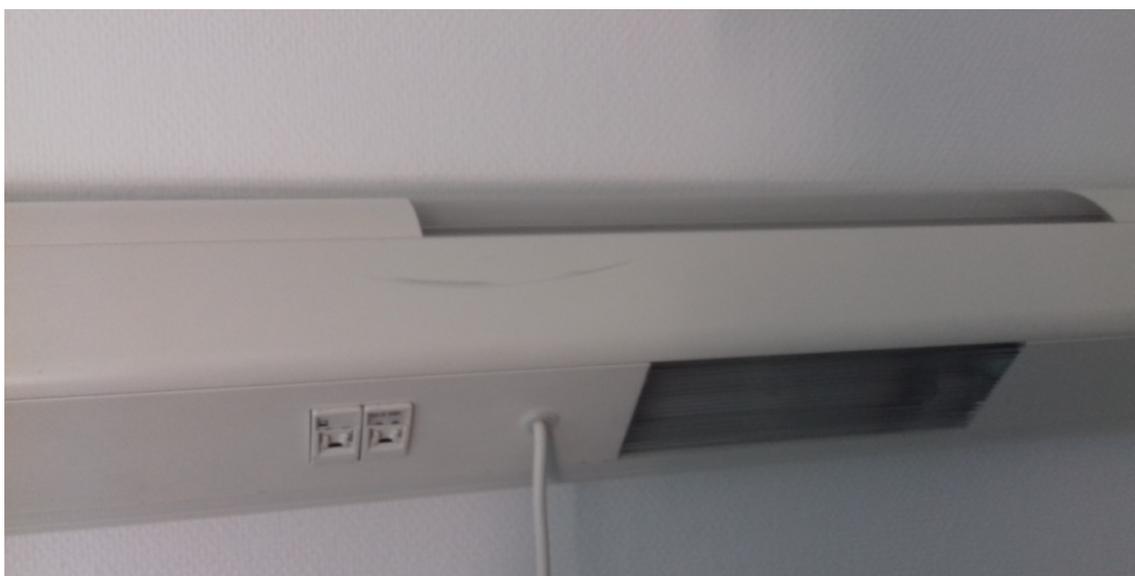
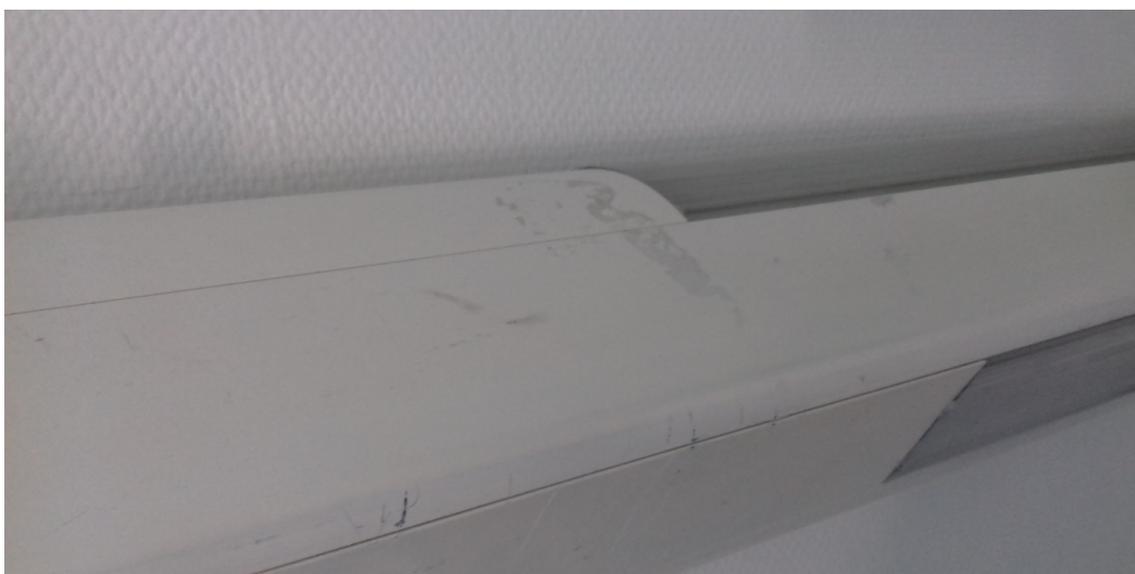
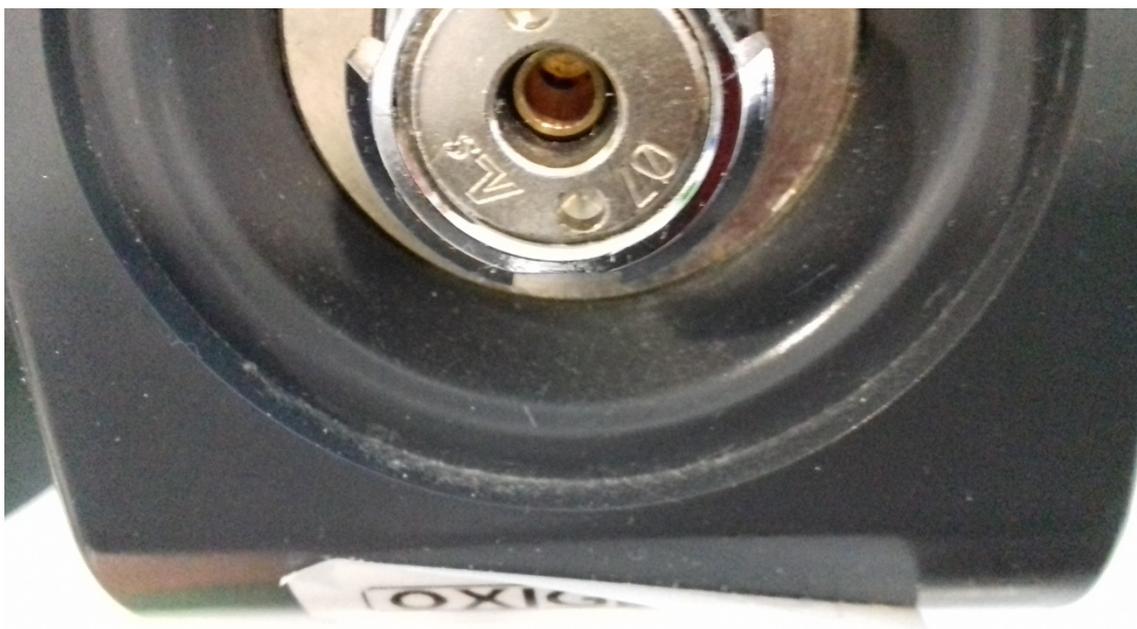
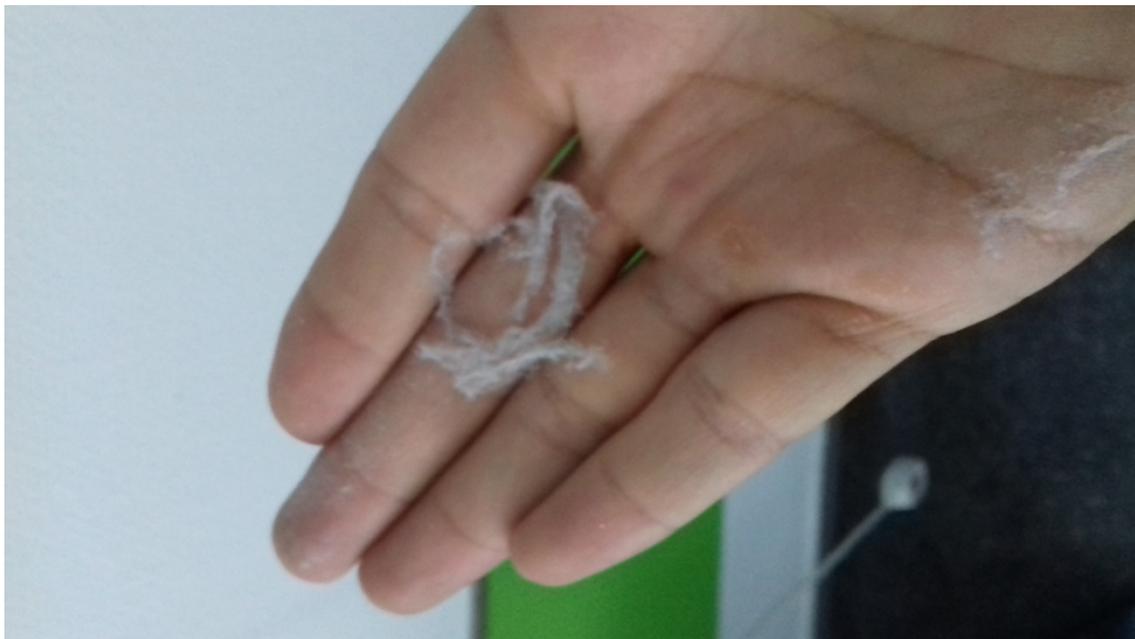
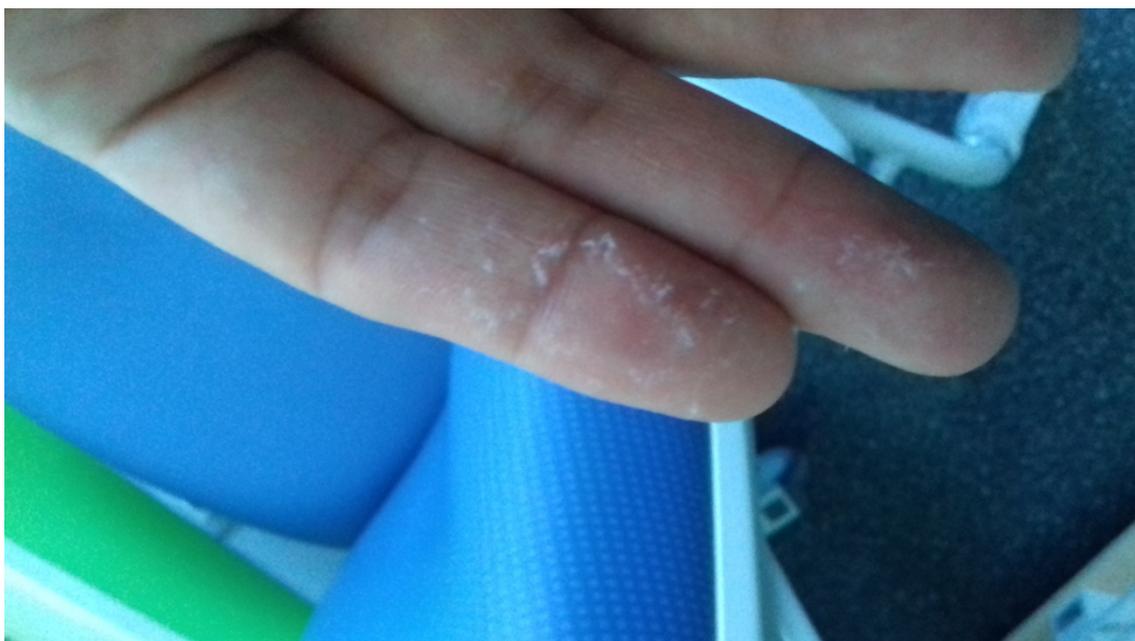
ANEXO 79:

- Todas las superficies altas están limpias de polvo y telarañas: en el momento de la auditoría se observa acumulación de polvo y/o restos de celo en el altillo de la cama. MEDIA
