AUDITORÍA DE CALIDAD DEL SERVICIO DE LIMPIEZA DE LOS  
HOSPITALES DEL HENARES, INFANTA CRISTINA, INFANTA  
LEONOR, INFANTA SOFIA, DEL SURESTE, DEL TAJO Y PUERTA  
DE HIERRO DE MAJADAHONDA

NºEXPEDIENTE: P.A. SER-37/2018-AE

ABRIL 2019

## HOSPITAL PUERTA DE HIERRO DE MAJADAHONDA

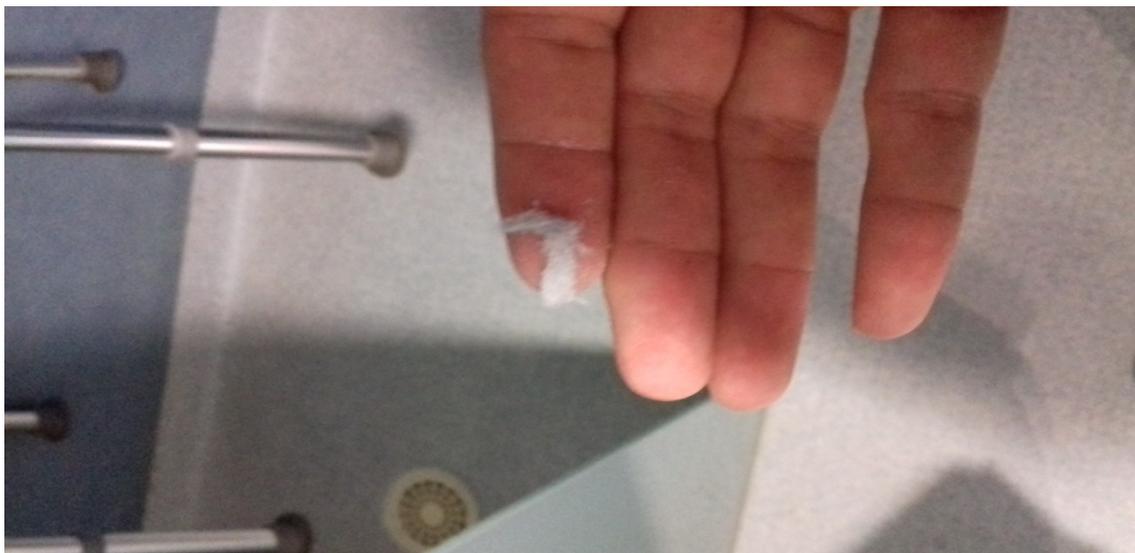
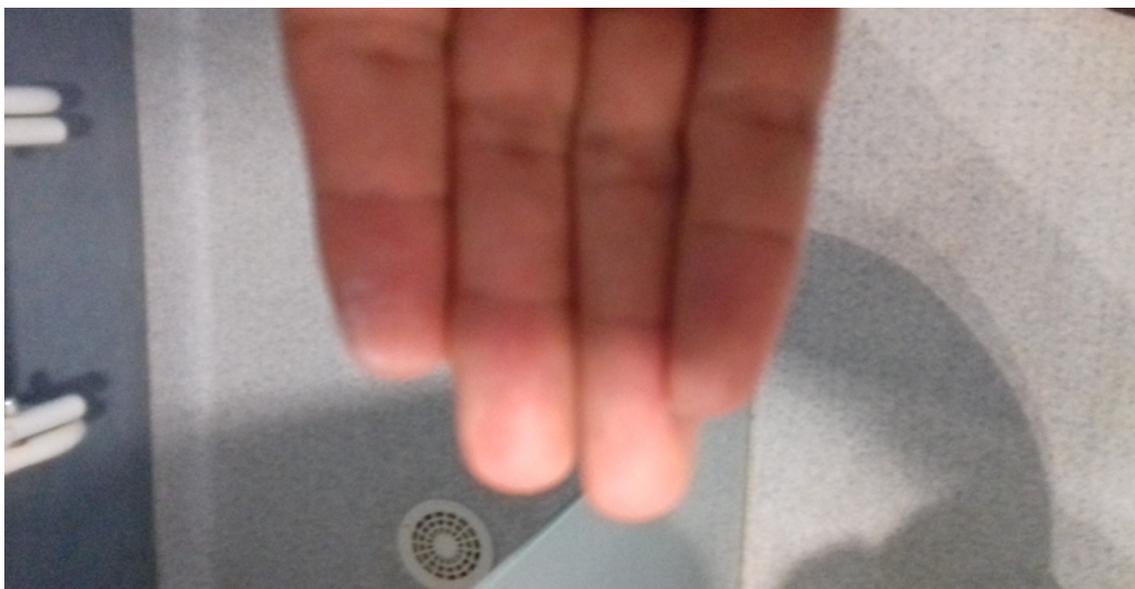
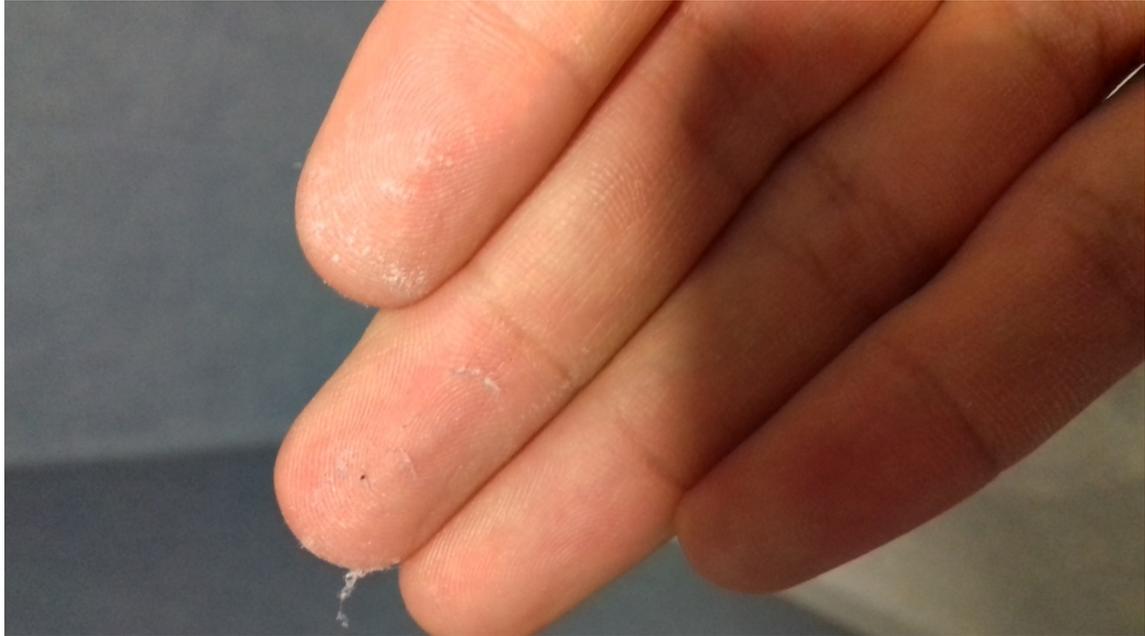
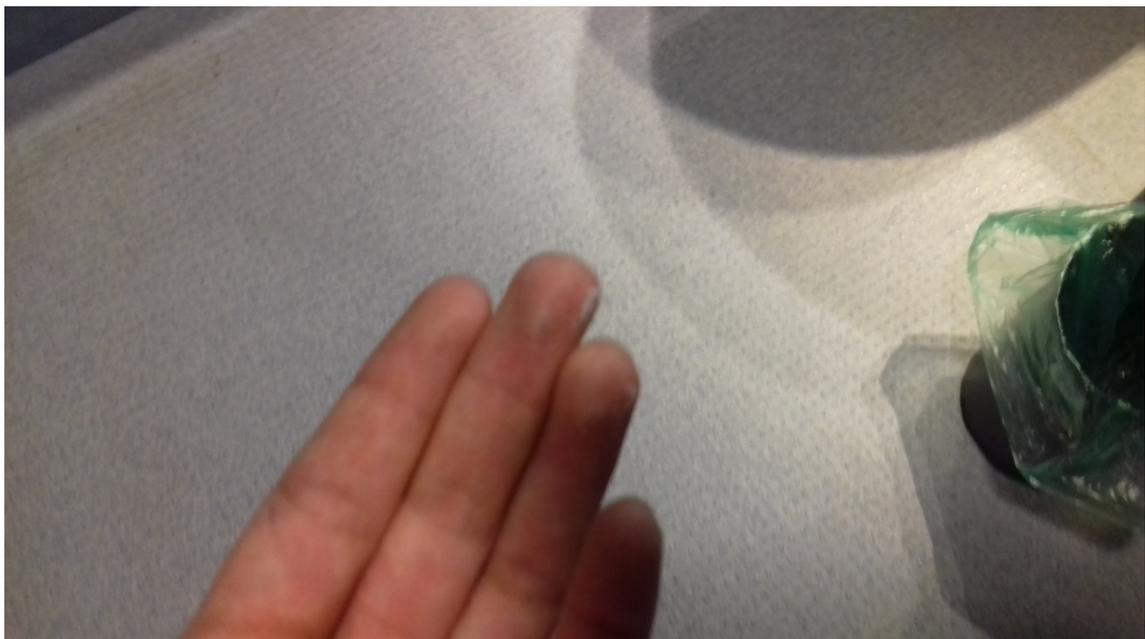
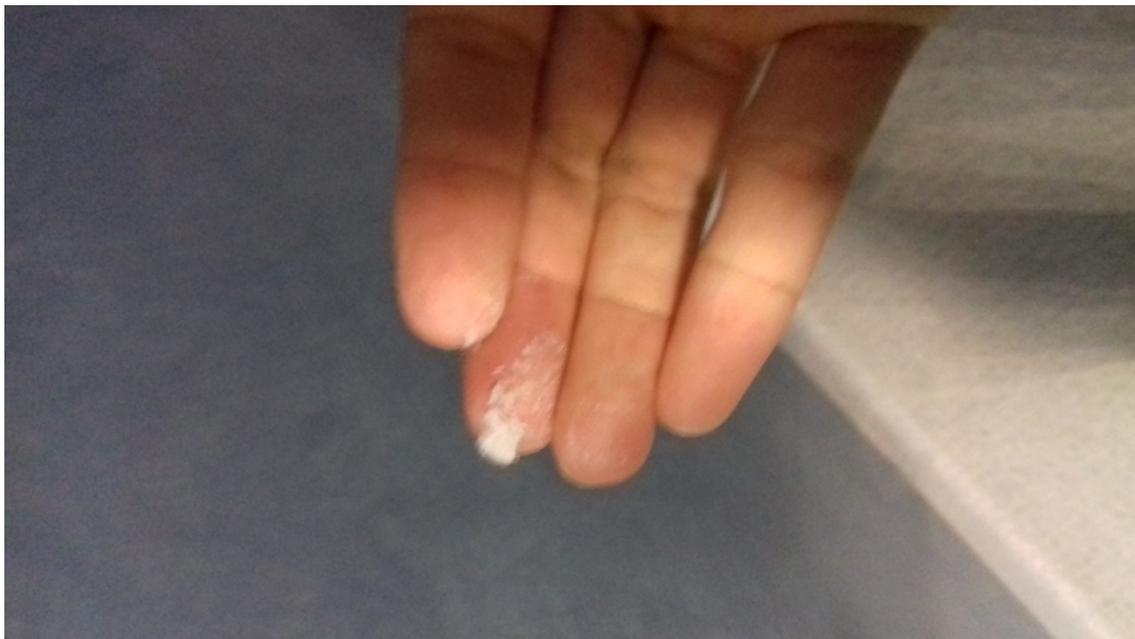
ANEXO 80:

- Todas las superficies altas están limpias de polvo y telarañas: en el momento de la auditoría se observa acumulación de polvo en los rieles de la mampara del baño.

MEDIA

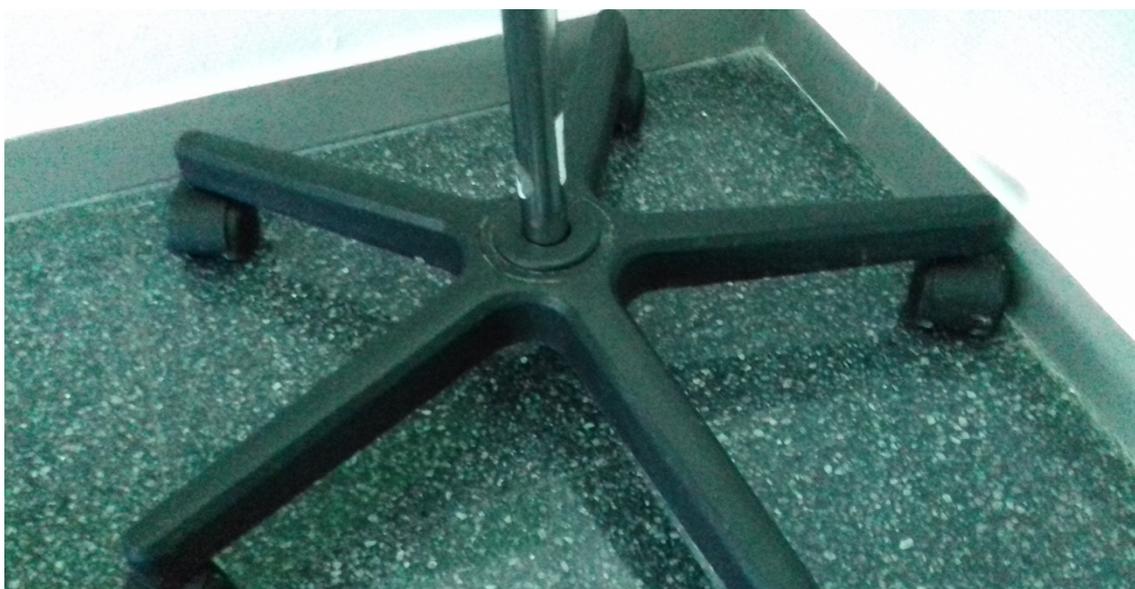
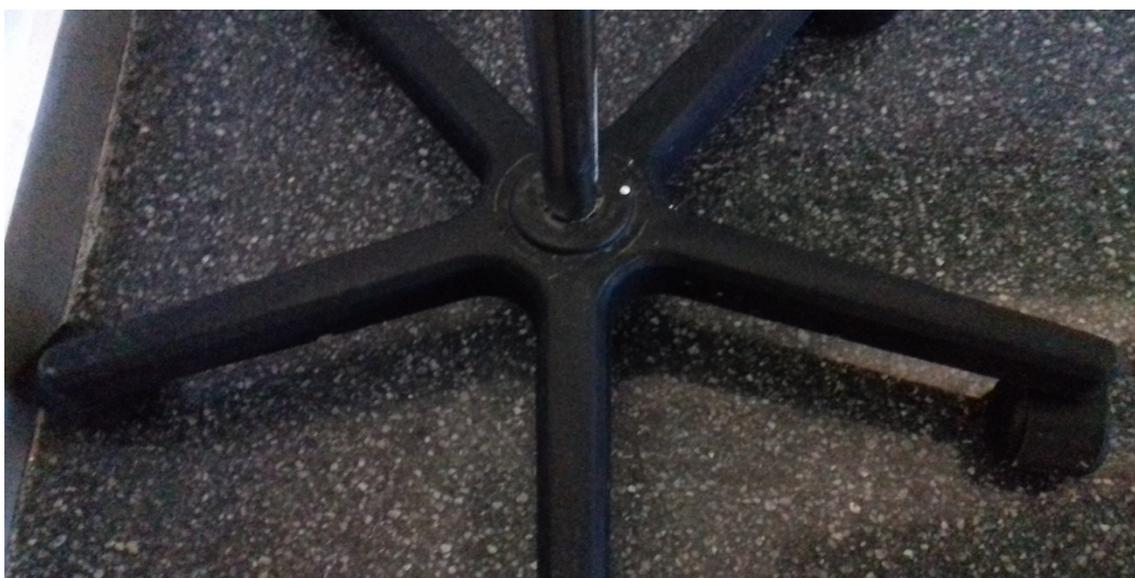
ANEXO 81:

- Las patas y ruedas de los muebles están limpios de hilos de estropajo o fregonas, tierra, polvo, grava y manchas: en el momento de la auditoría se observa suciedad en las patas y ruedas de los portagoteros. MEDIA

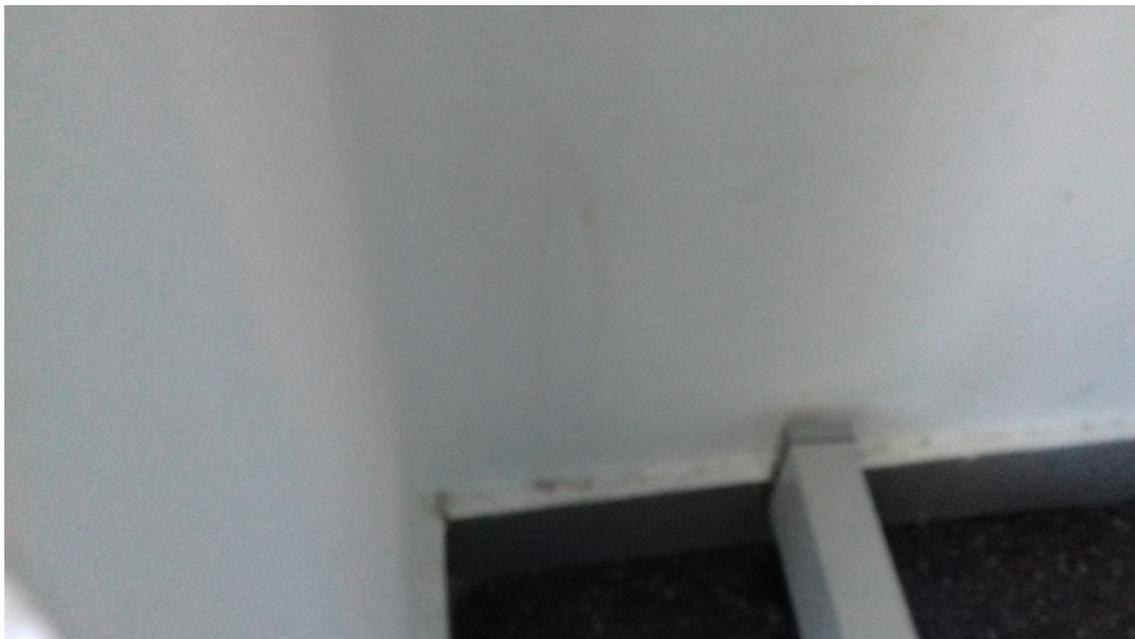
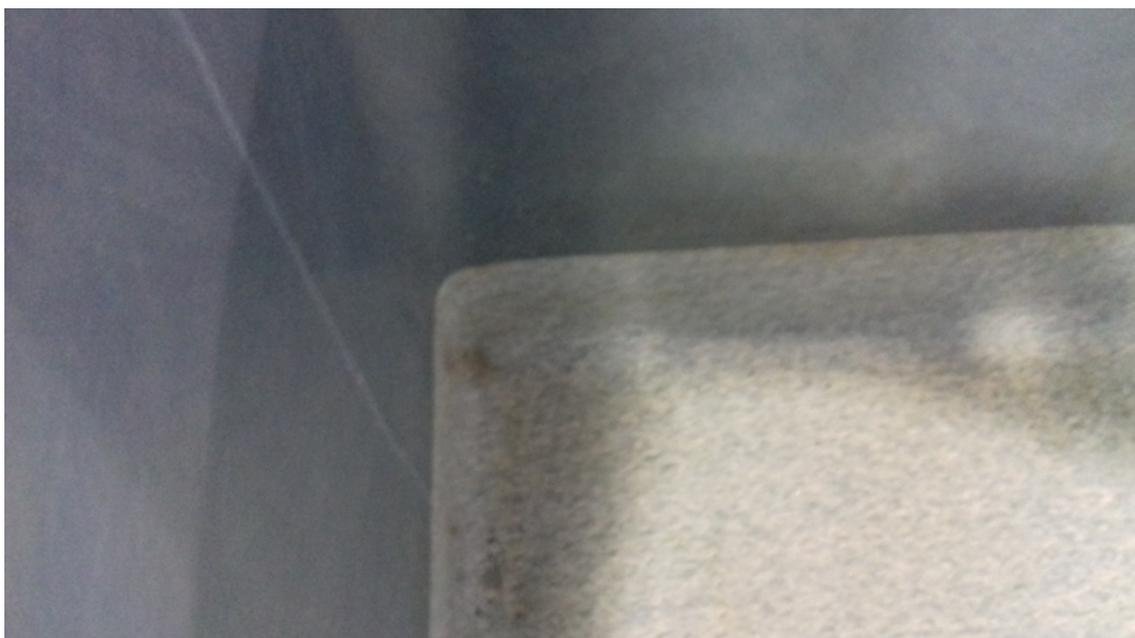
**ANEXO 82:**

- Las zonas inaccesibles del suelo (bordes, esquinas y alrededor de los muebles) están limpios de polvo, grava y manchas: En el momento de la auditoría se observa manchas y acumulación de suciedad en las esquinas y en los rodapiés y de las esquinas del baño. MEDIA

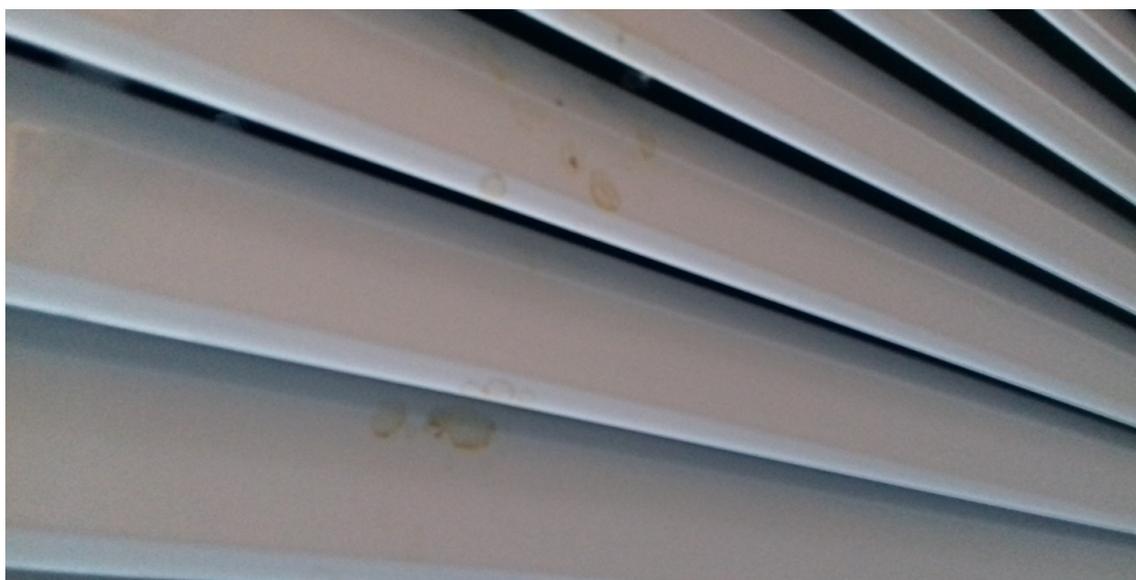
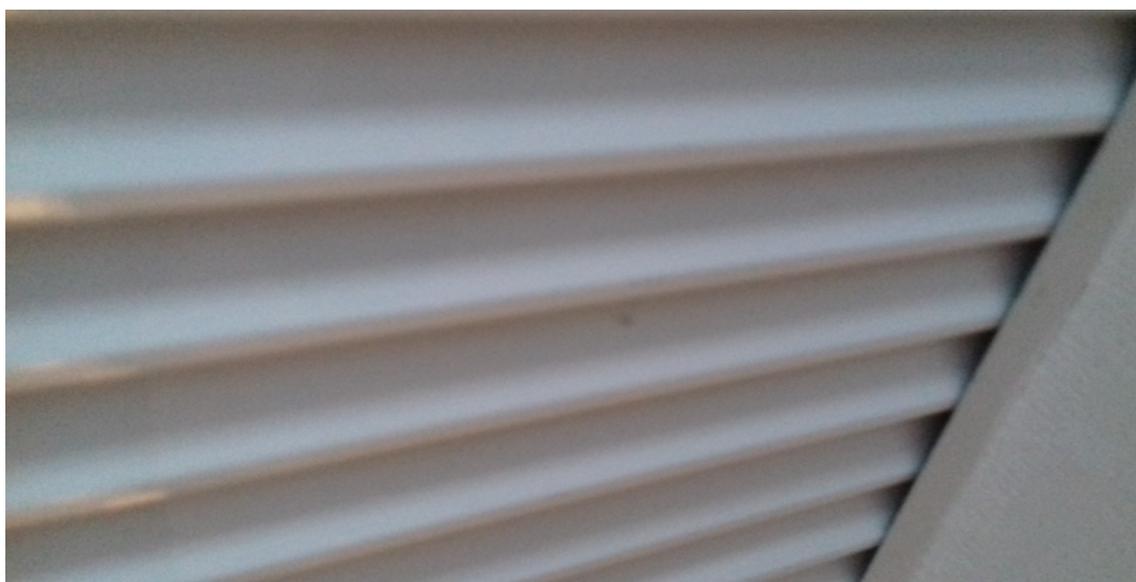
ANEXO 83:

- Todas las salidas de ventilación se mantienen desbloqueadas y limpias de polvo, grava, tierra, telarañas y otras marcas: en el momento de la auditoría se observa polvo en la salida de ventilación. MEDIA

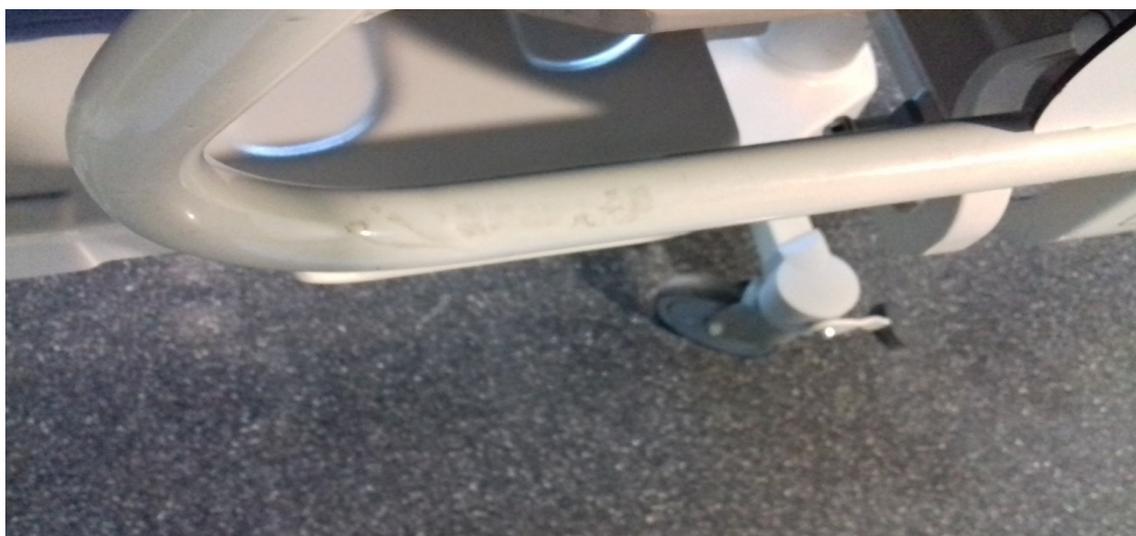
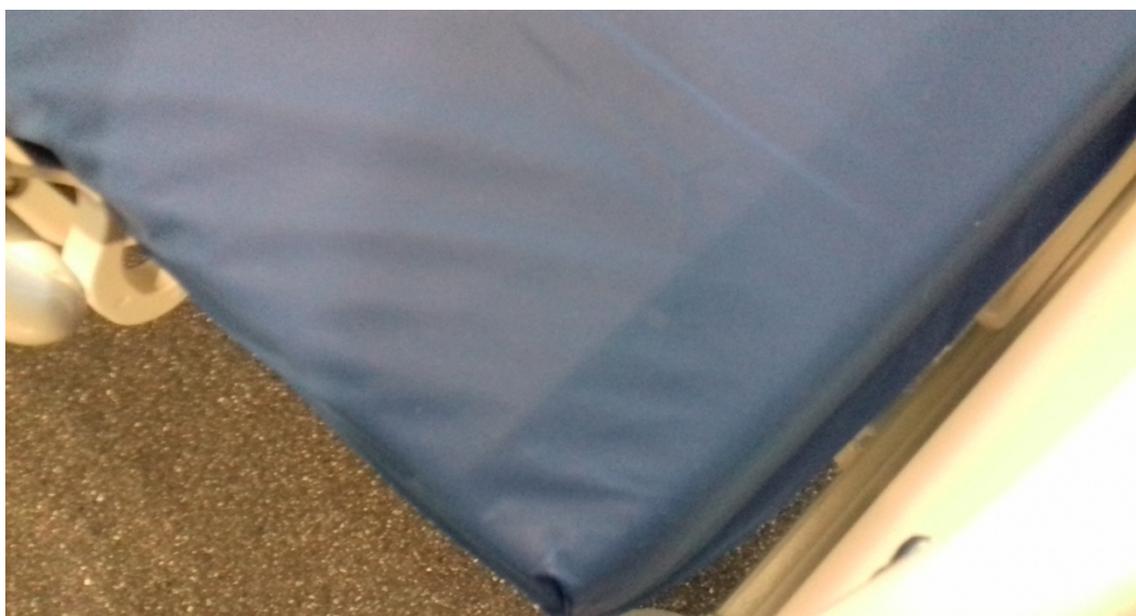
ANEXO 84:

- Los muebles de superficie dura están limpios de manchas, tierra, polvo, marcas de dedos: en el momento de la auditoría se observa manchas en la cama y el colchón.

CRÍTICA

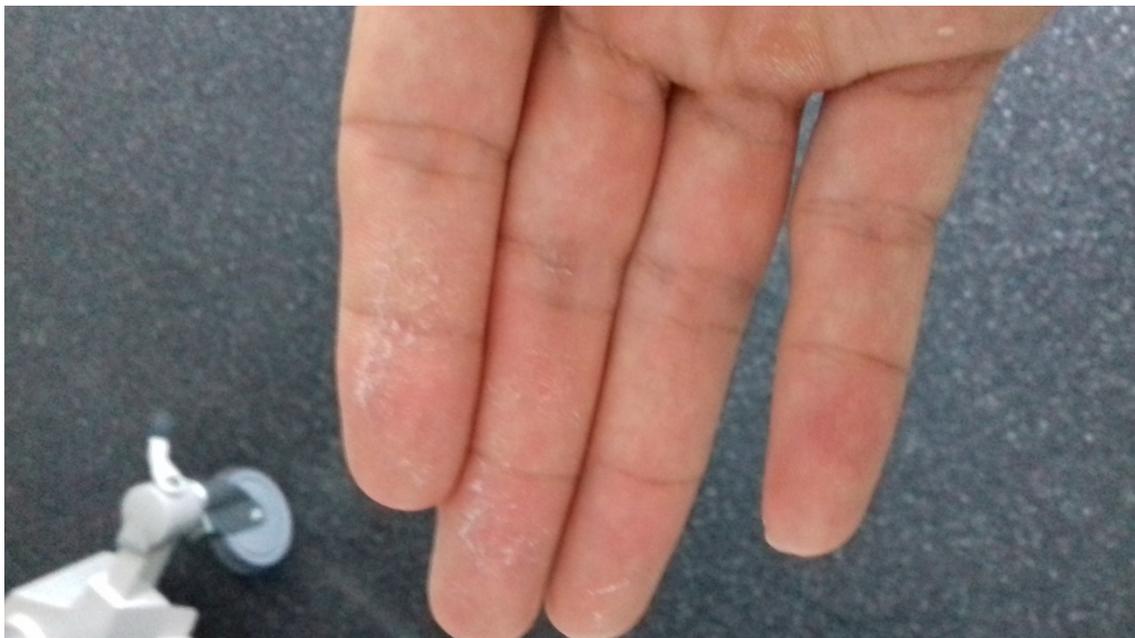
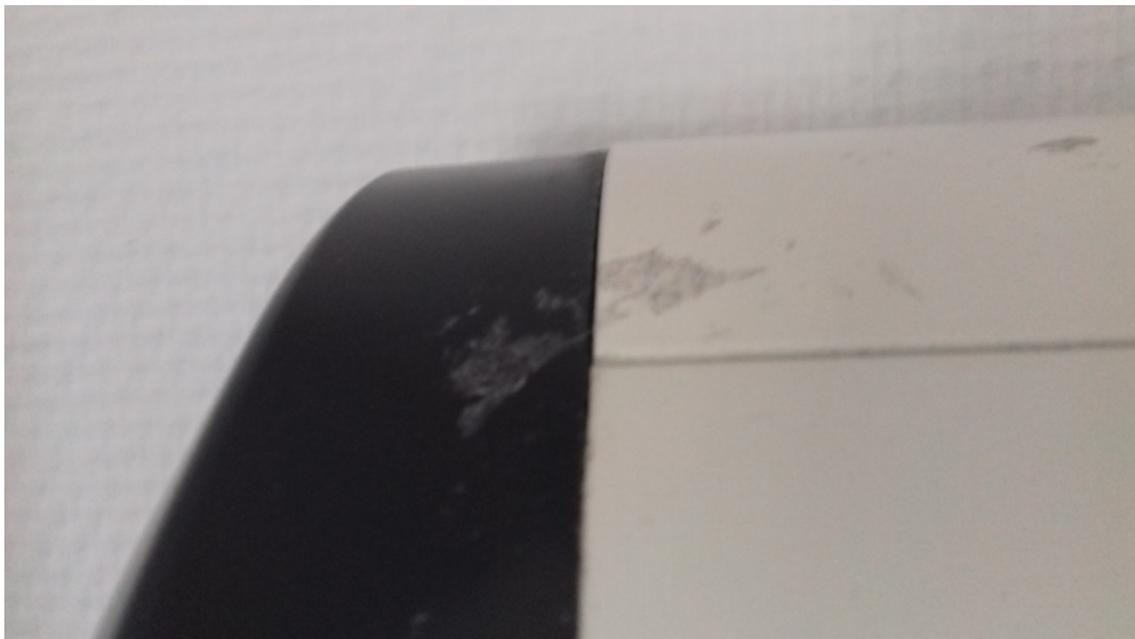
**ANEXO 85:**

- Todas las superficies altas están limpias de polvo y telarañas: en el momento de la auditoría se observa acumulación de polvo en las zonas altas. MEDIA

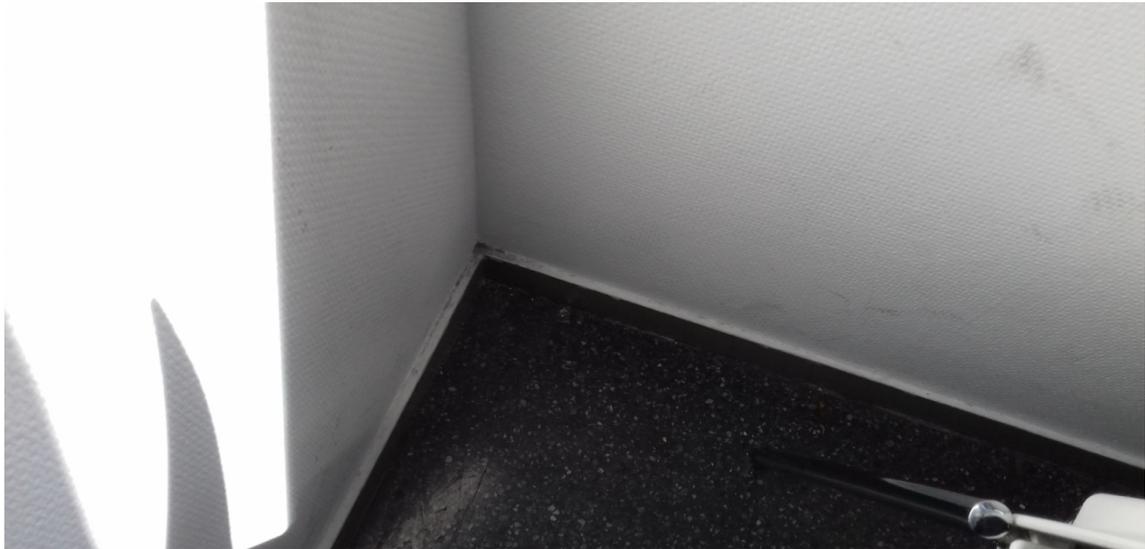
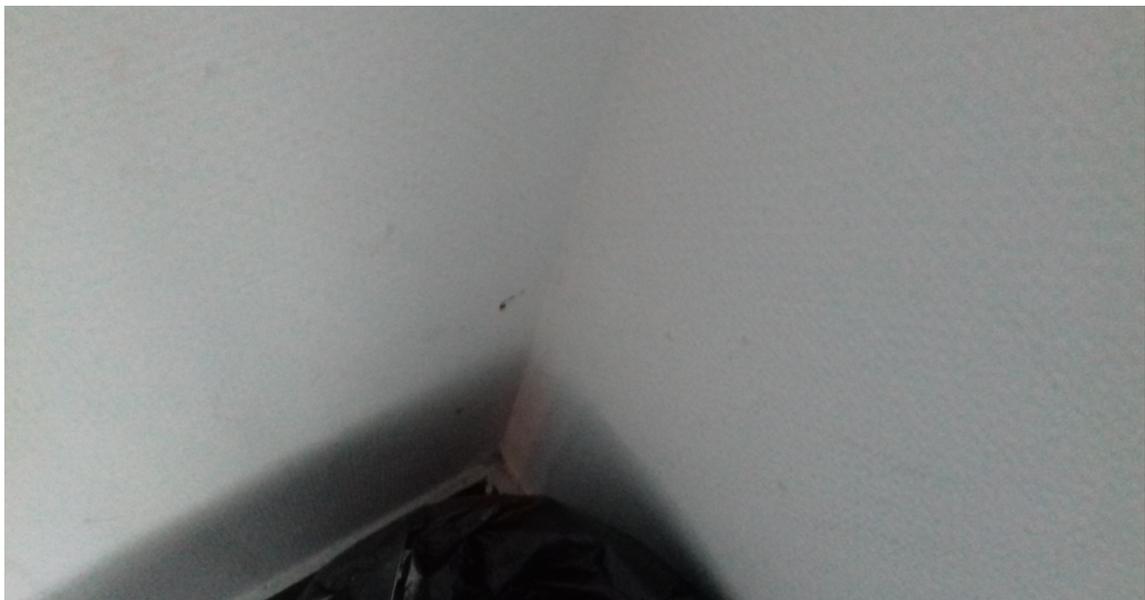
ANEXO 86:

- Las zonas inaccesibles del suelo (bordes, esquinas y alrededor de los muebles) están limpias de polvo, grava y manchas: En el momento de la auditoría se observa manchas y acumulación de suciedad en las esquinas. MEDIA

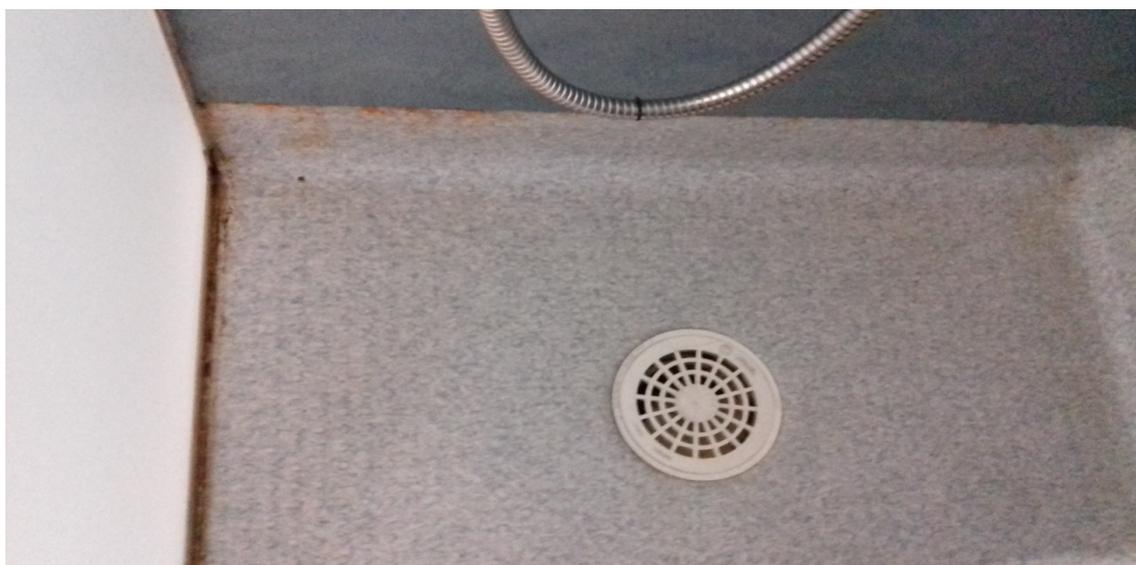
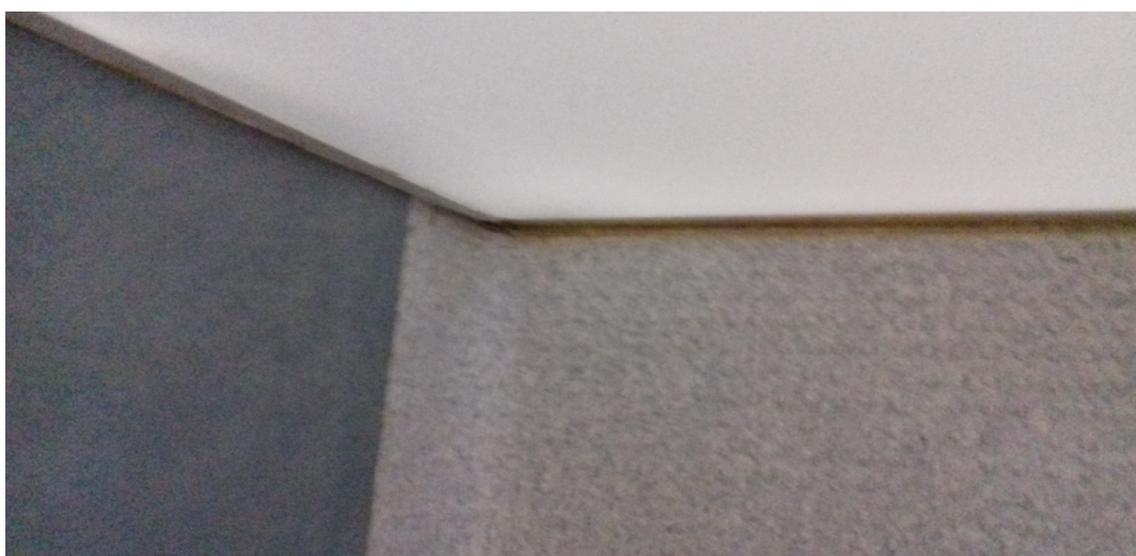
ANEXO 88:

- El suelo está limpio de polvo, grava, papeles, manchas, agua u otros líquidos: en el momento de la auditoría se observan manchas en las gomas de la mampara del baño. MEDIA

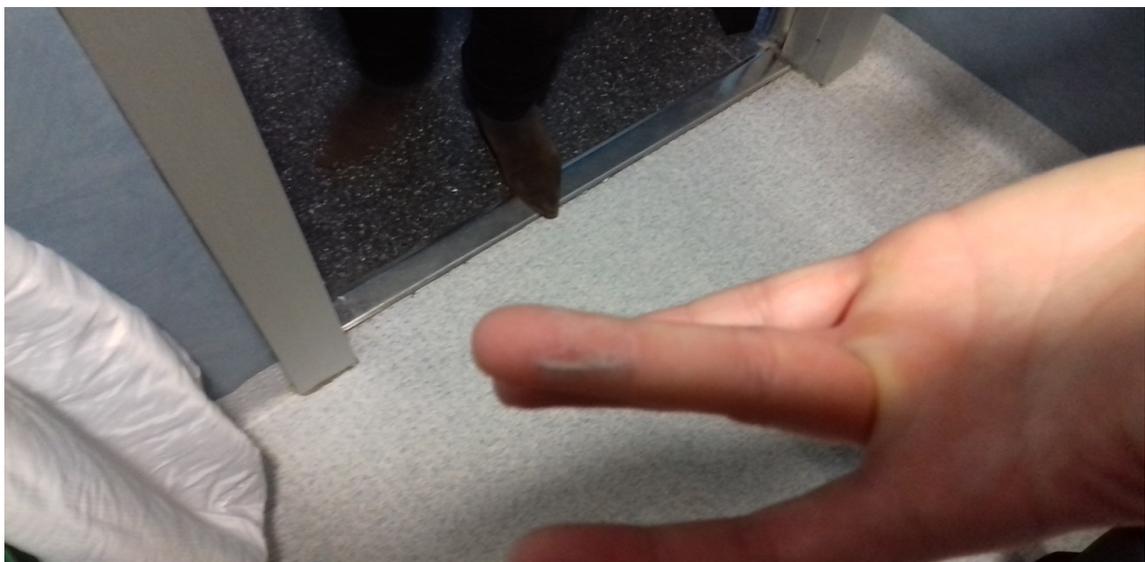
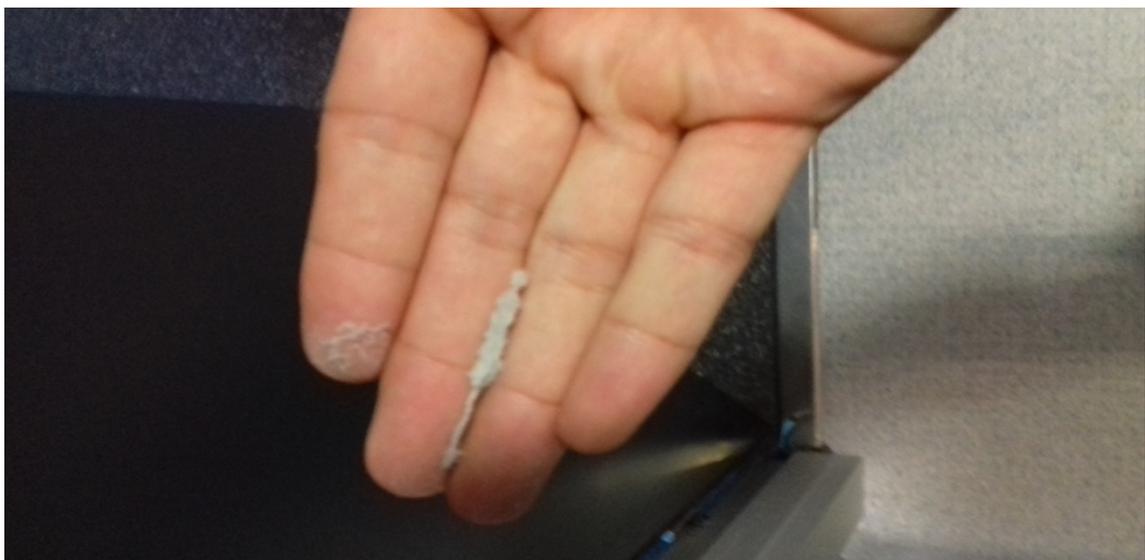
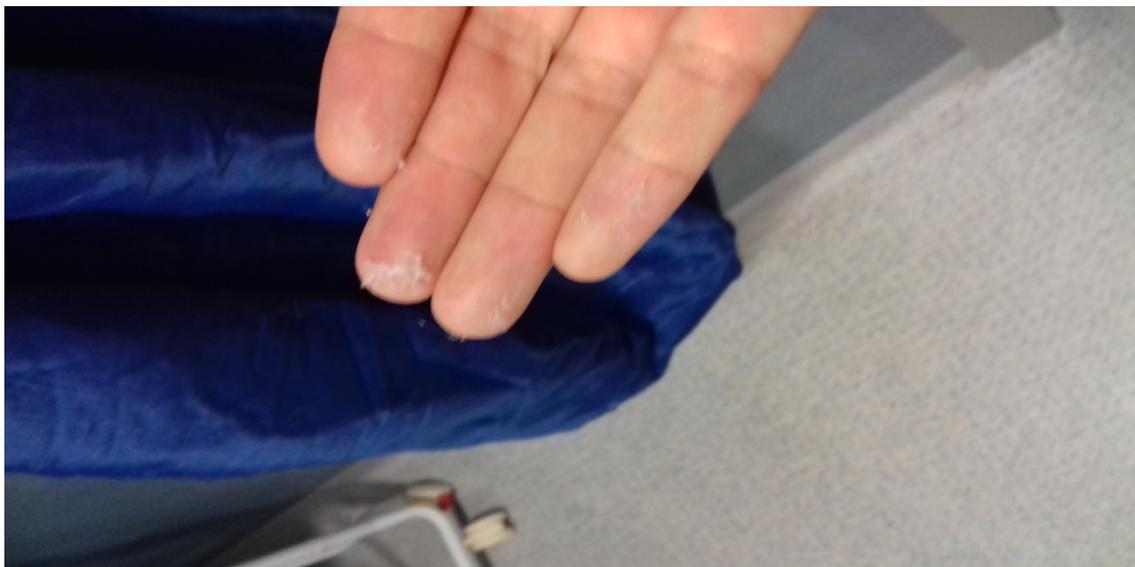
ANEXO 89:

- Todas las superficies altas están limpias de polvo y telarañas: en el momento de la auditoría se observa acumulación de polvo en el marco superior el riel de la mampara del baño. MEDIA

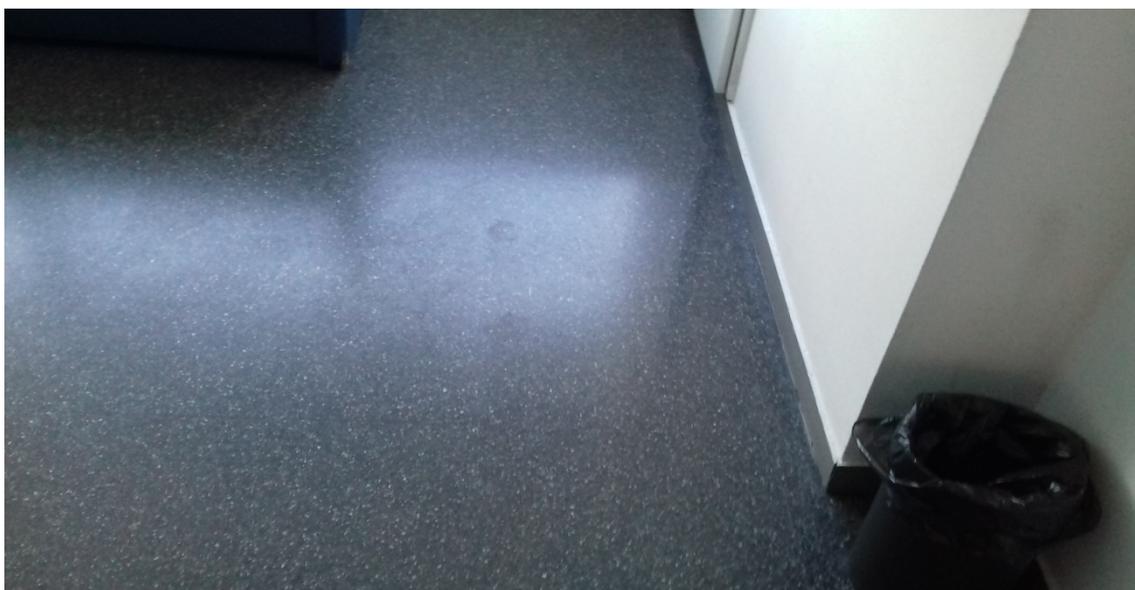
ANEXO 90:

- El suelo está limpio de polvo, grava, papeles, manchas, agua u otros líquidos: en el momento de la auditoría se observan manchas en el suelo. MEDIA

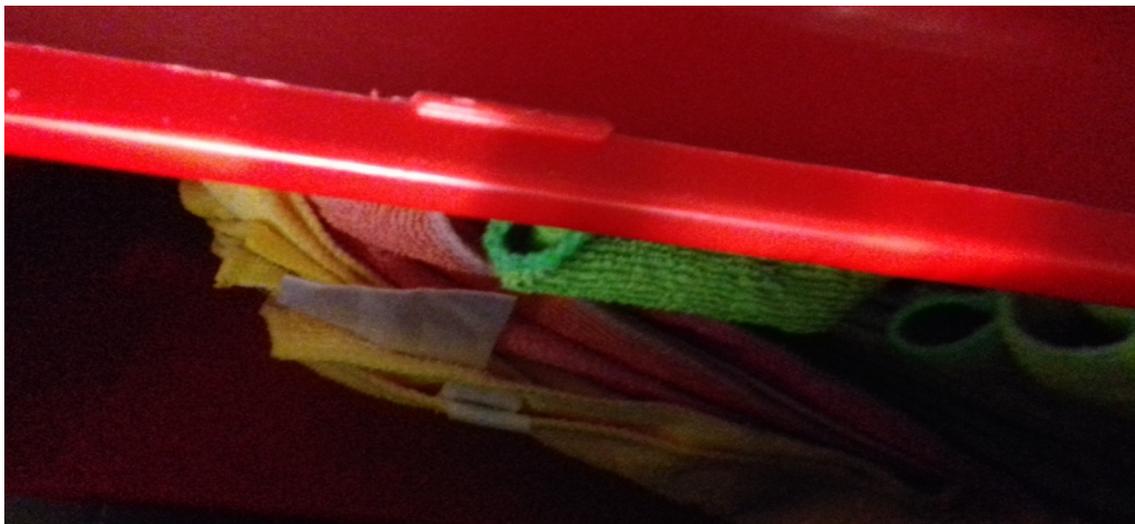
#### ANEXO 92:

- En el momento de la auditoría se observa que las bayetas limpias almacenadas en el cuarto de sucio están húmedas y no están separadas por colores. CRÍTICO

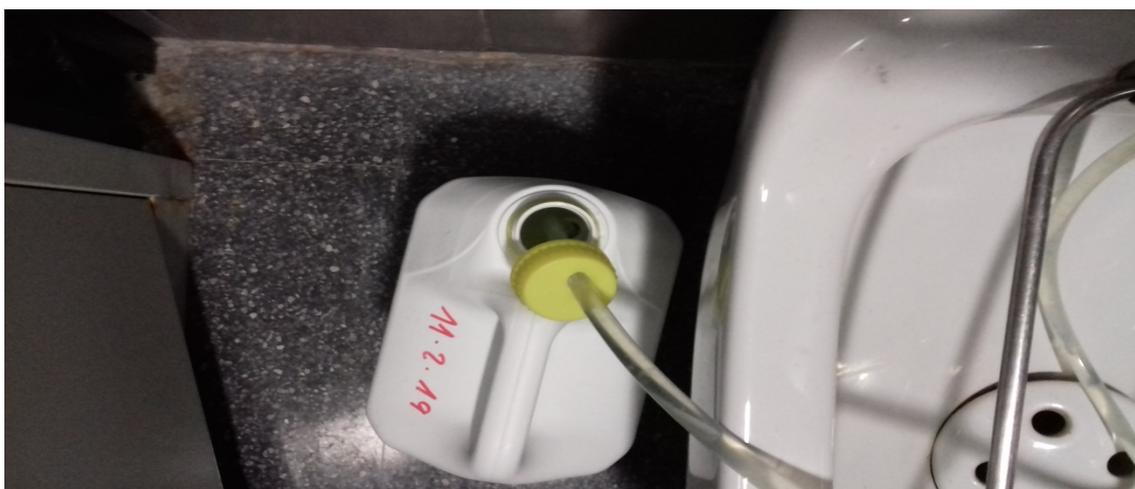
#### ANEXO 93:

- En el momento de la auditoría se observa que el tapón de la garrafa del producto de desinfección se encuentra abierto no pudiéndose asegurar así que el contenido de la garrafa sea el producto. CRÍTICO

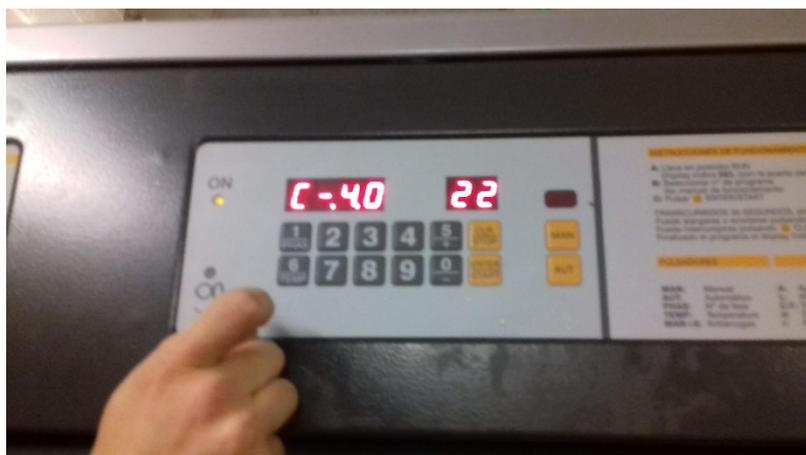
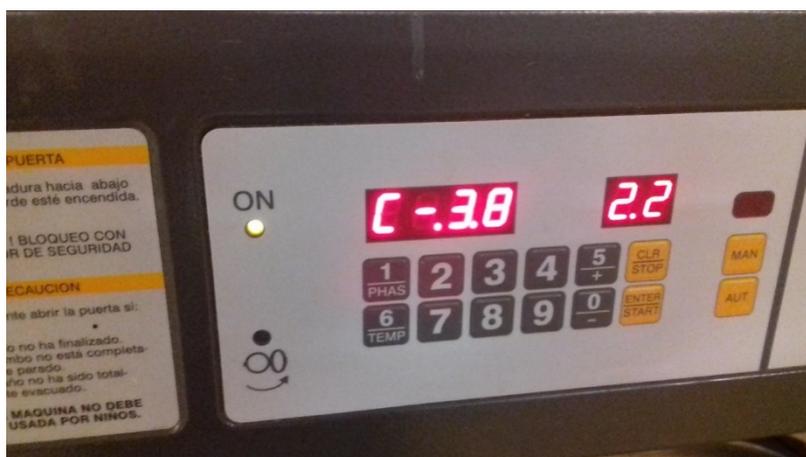
### ANEXO 94:

- En el momento de la auditoría, no se ha podido evidenciar que el programa de lavado utilizado para la limpieza y desinfección de las bayetas y mopas sea adecuado, de acuerdo con el protocolo de limpieza y desinfección implantado, ya que se están utilizando los programas de la lavadora 21 y 22, observándose que se alcanzaban 40°C, pero en ningún caso una temperatura superior a los 60°C y cercana a la recomendada de 90°C, que es el que se requiere para garantizar la termodesinfección: CRÍTICA

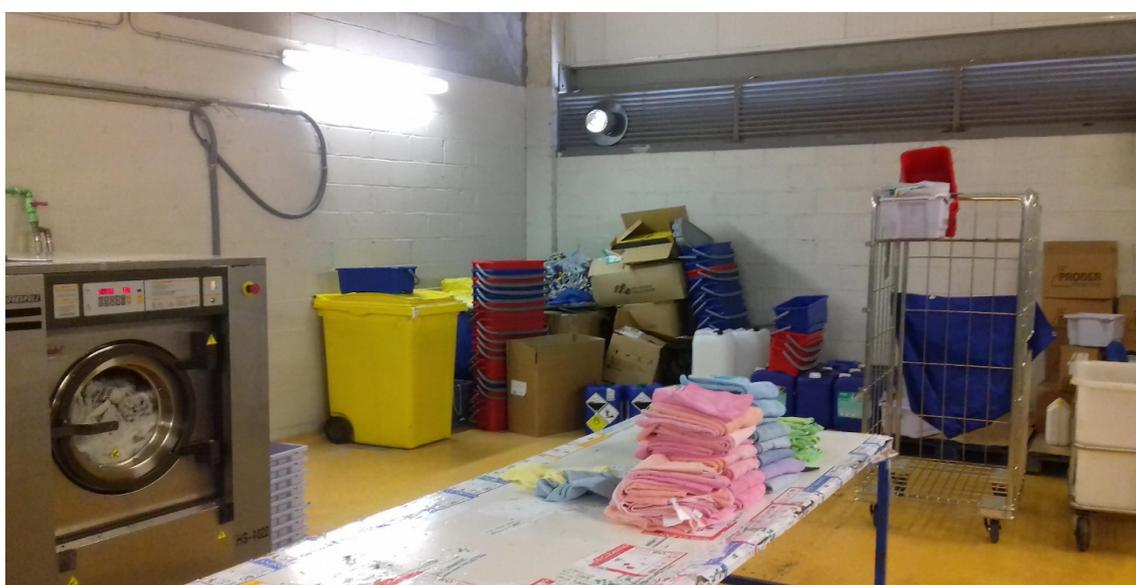
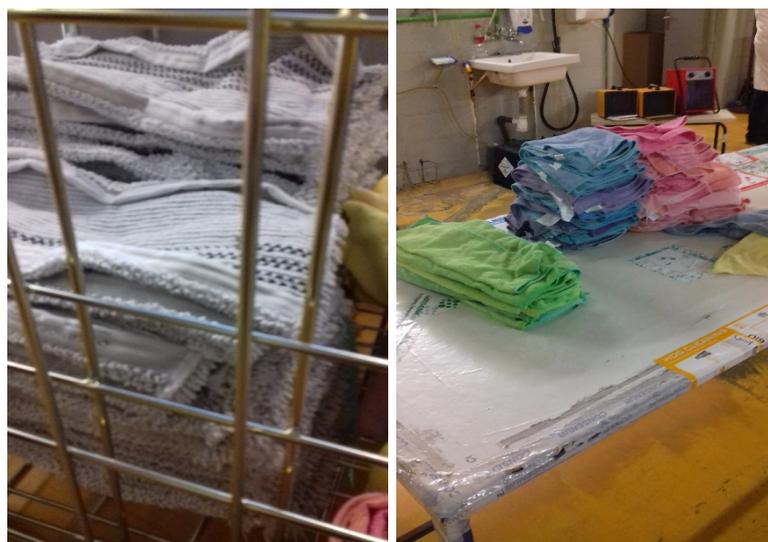
## ANEXO 95:

- No se ha podido evidenciar en el momento de la auditoría, que en el cuarto de limpieza donde están ubicadas las 3 lavadoras, se haya instalado una secadora para las bayetas y mopas, indicándose que el secado de las mismas se produce a temperatura ambiente, lo que no garantiza un secado adecuado, evidenciándose muy húmedas las bayetas y mopas lavadas, preparadas para ser utilizadas por las profesionales de la limpieza: **CRÍTICO**

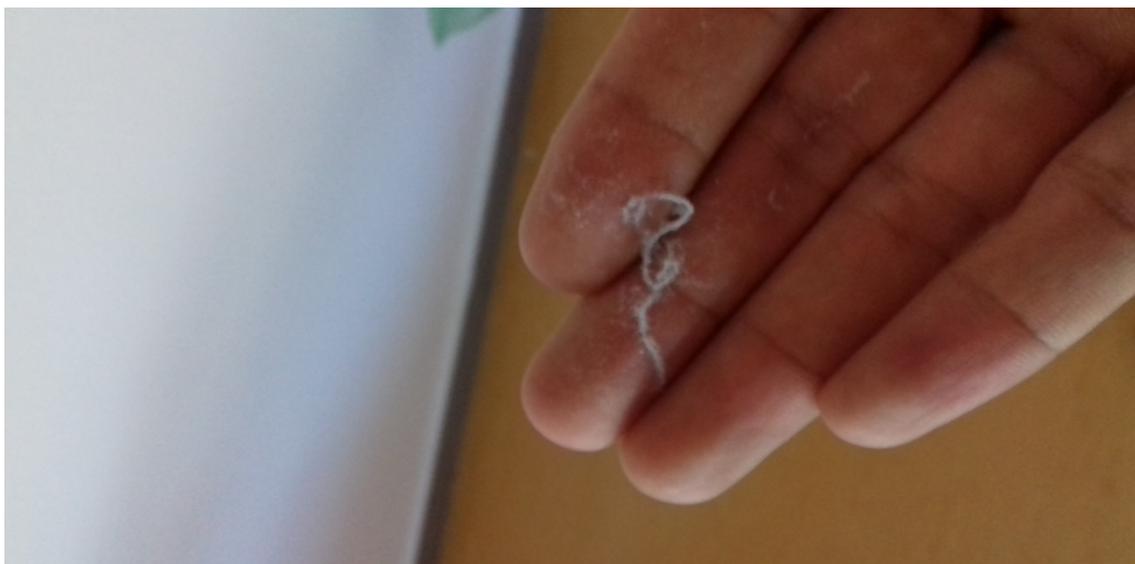
### ANEXO 97:

- Todas las superficies altas están limpias de polvo y telarañas: en el momento de la auditoria se observa acumulación de polvo y/o restos de celo en el alfiler de la cama. MEDIA

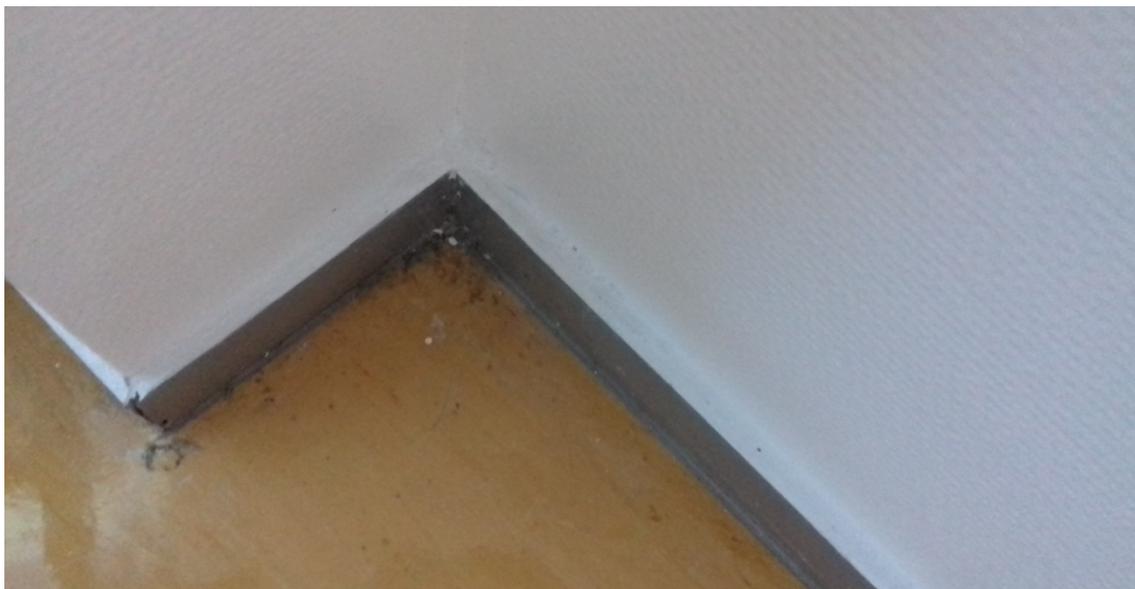
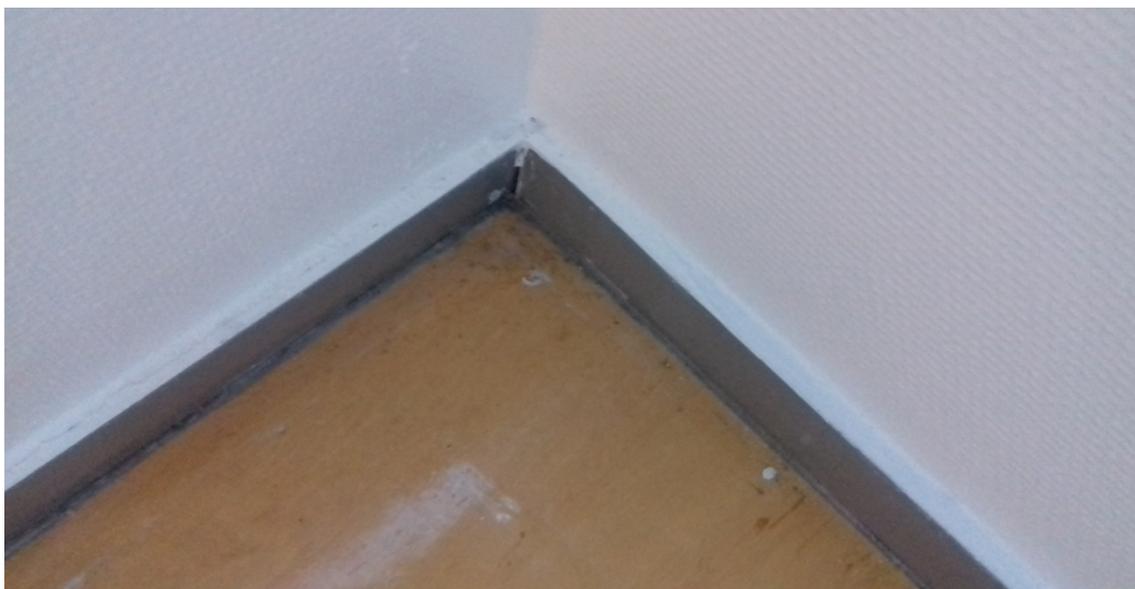
### ANEXO 98:

- Las zonas inaccesibles del suelo (bordes, esquinas y alrededor de los muebles) están limpios de polvo, grava y manchas: En el momento de la auditoría se observa manchas y acumulación de suciedad en las esquinas. MEDIA

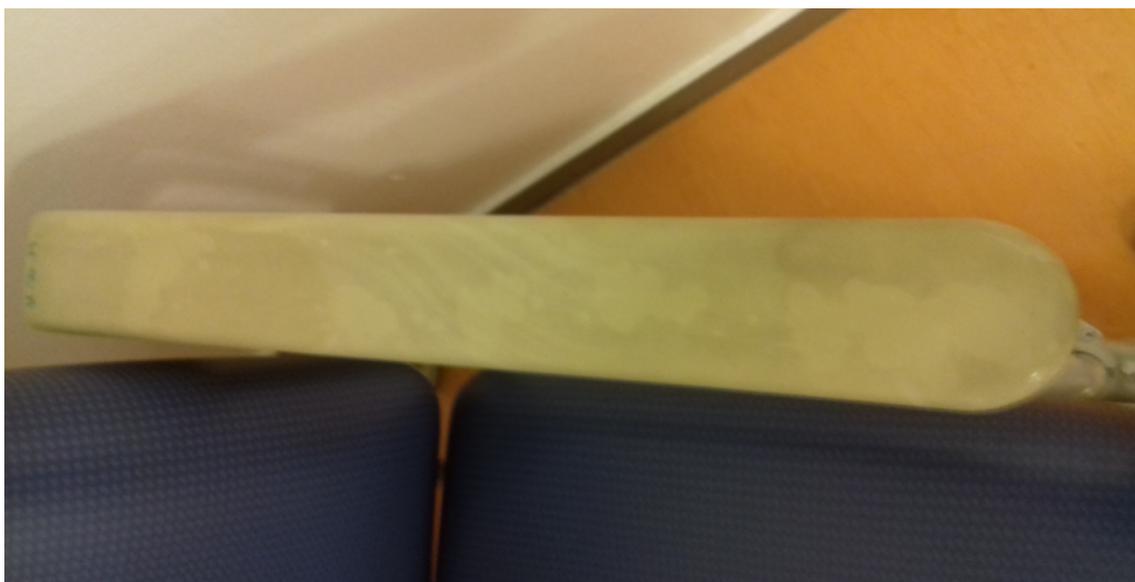
### ANEXO 99:

- El mobiliario ligero está limpio de manchas, tierra y polvo: en el momento de la auditoría se observa manchas en las sillas. **CRÍTICO**

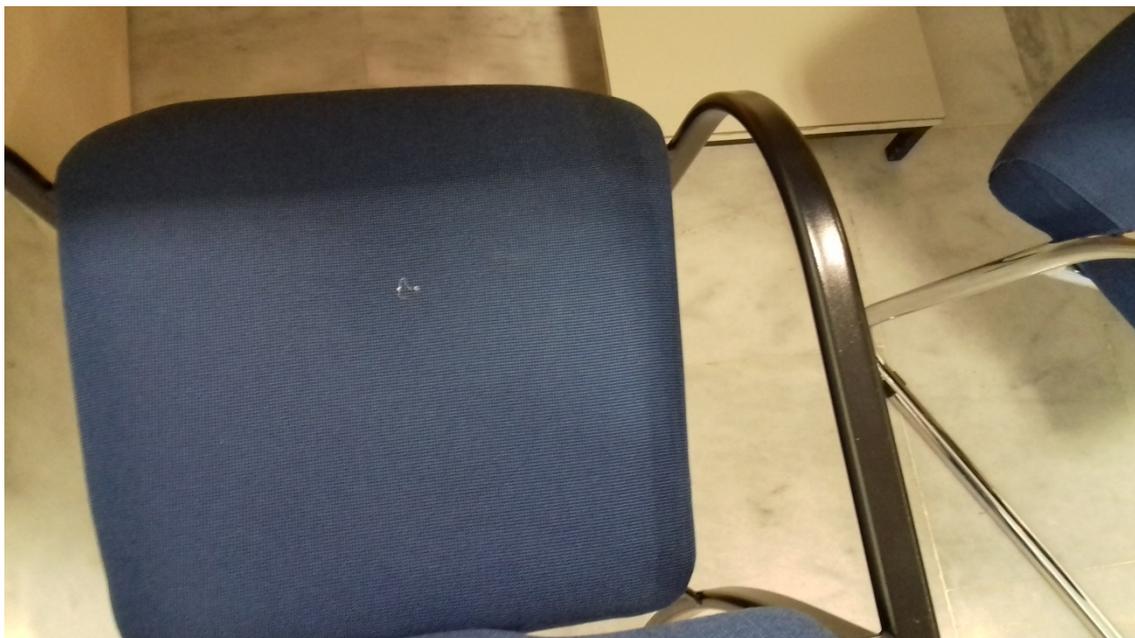
### ANEXO 100:

- El mobiliario ligero está limpio de manchas, tierra y polvo: en el momento de la auditoría se observa manchas en las sillas. LEVE
