AUDITORÍA DE CALIDAD DEL SERVICIO DE LIMPIEZA DE LOS  
HOSPITALES DEL HENARES, INFANTA CRISTINA, INFANTA  
LEONOR, INFANTA SOFIA, DEL SURESTE, DEL TAJO Y PUERTA  
DE HIERRO DE MAJADAHONDA

NºEXPEDIENTE: P.A. SER-37/2018-AE

ABRIL 2019

## HOSPITAL PUERTA DE HIERRO DE MAJADAHONDA

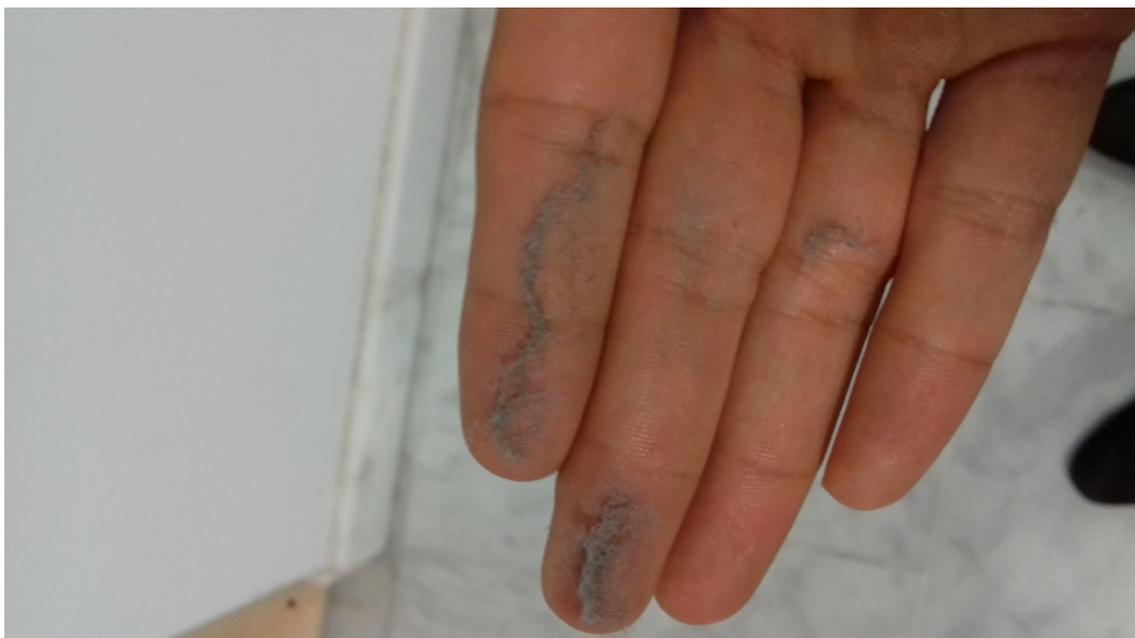
**ANEXO 101:**

- Todas las superficies altas están limpias de polvo y telarañas: en el momento de la auditoría se observa acumulación de polvo en las superficies altas. LEVE

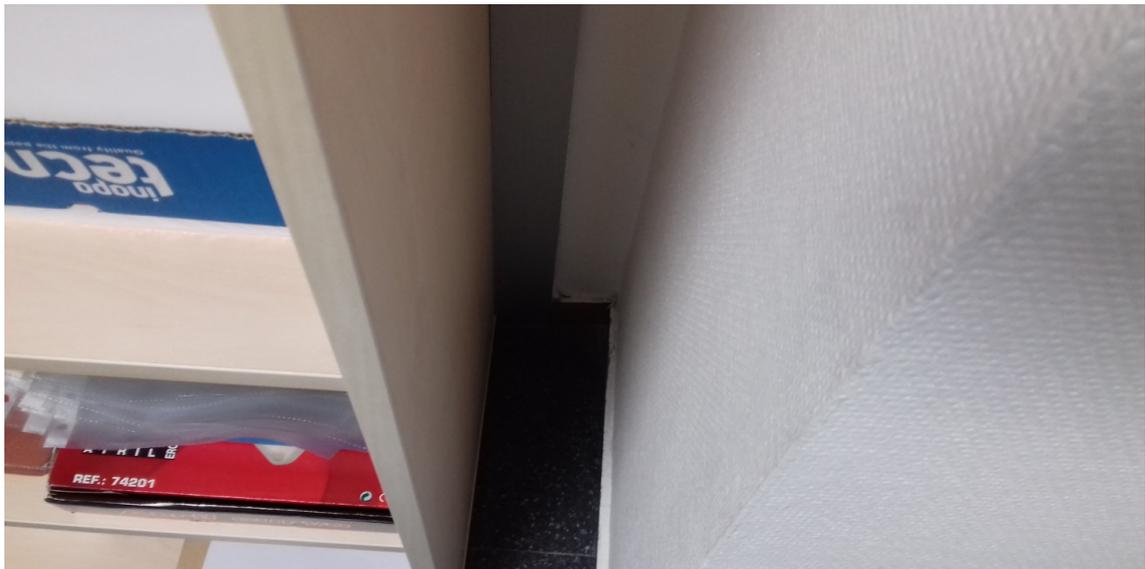
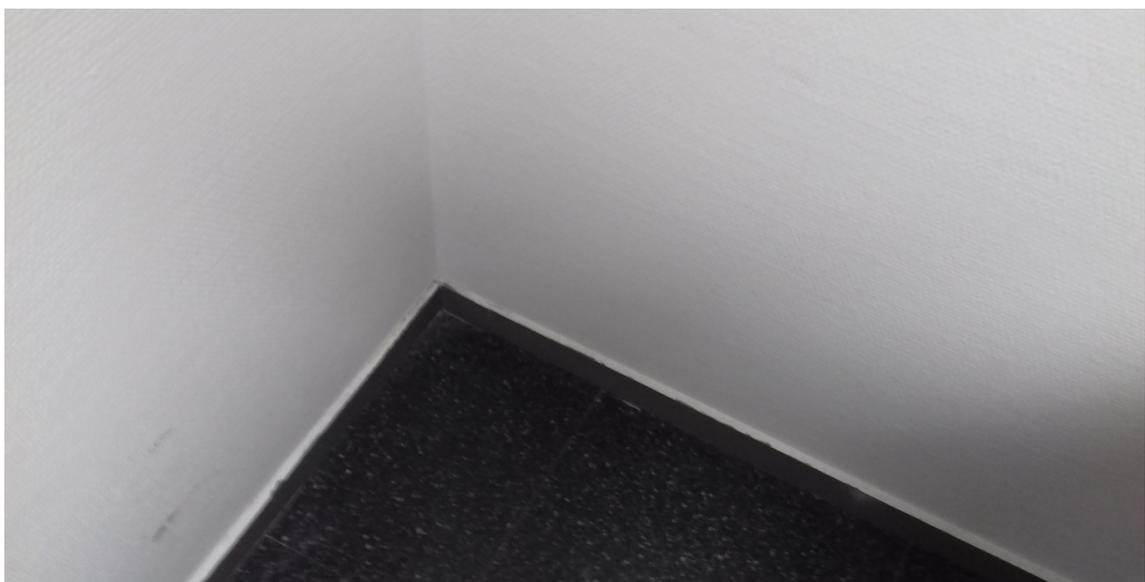
### ANEXO 102:

- Paredes y techos están libres de marcas causadas por los muebles, equipos o usuarios del hospital: En el momento de la auditoría se observa manchas en las paredes. LEVE

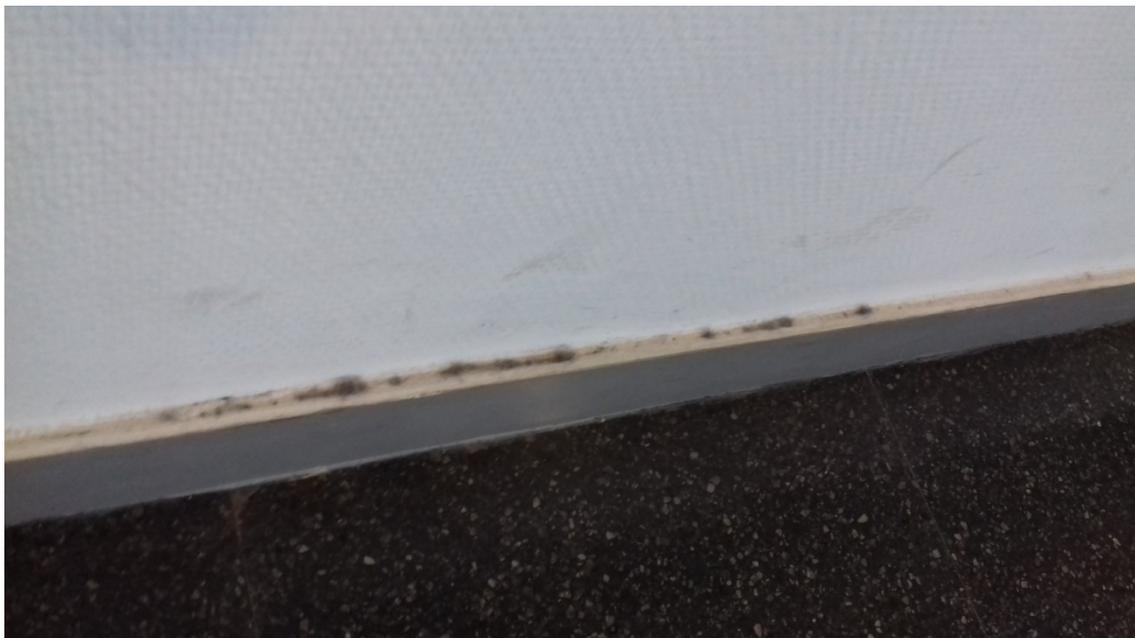
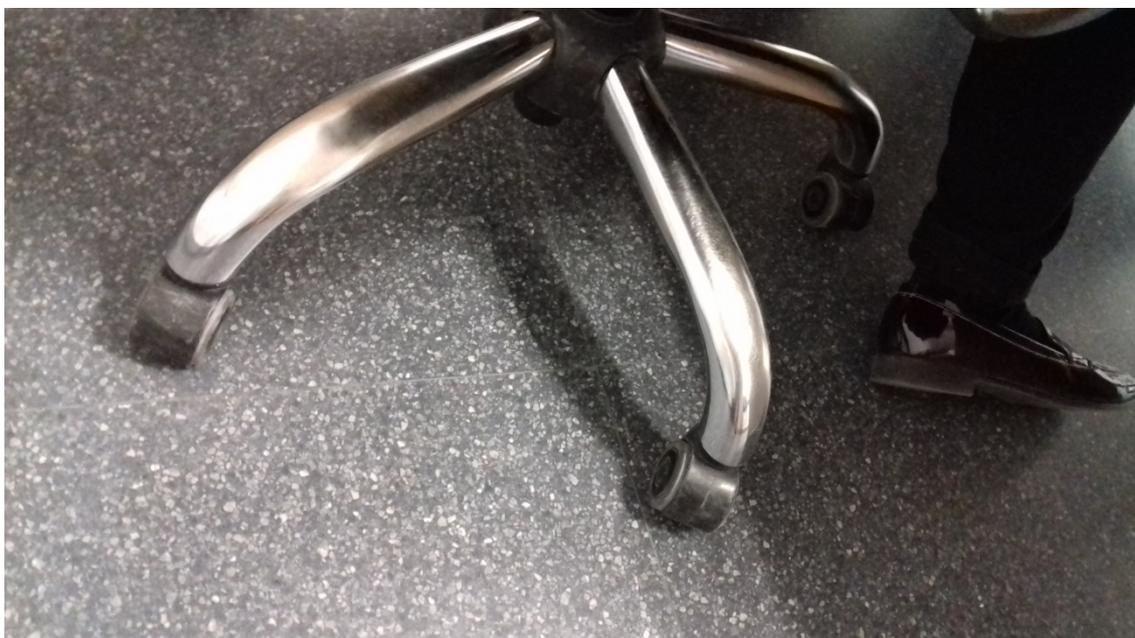
**ANEXO 103:**

- El suelo está limpio de polvo, grava, papeles, manchas, agua u otros líquidos: en el momento de la auditoría se observan manchas en el suelo. LEVE
