CONTRATO DE SERVICIO DE MANTENIMIENTO Y REPARACIÓN DE ESTRUCTURAS DE LA RED DE CARRETERAS DE LA COMUNIDAD DE MADRID. AÑOS 2023-2026

LOTE 2. Actuaciones

FICHAS

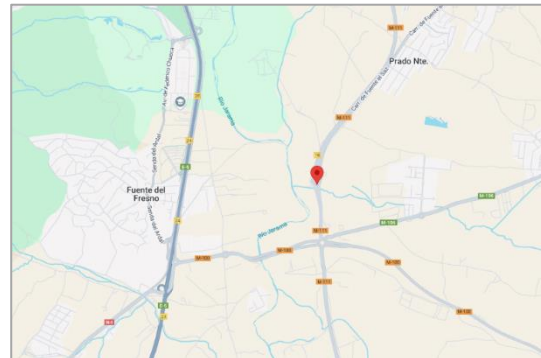
El objetivo de esta actuación es la instalación de pantallas acústicas en el acceso al viaducto de la carretera M-111, ubicado en su P.K. 15+800, sobre la glorieta del enlace de Cotelengo (Madrid). Para ello se realiza la colocación 196 m de pantallas acústicas de 2,5m de altura sobre un zócalo de hormigón ubicada sobre el zuncho existente o elemento soporte.
