**RESTAURACIÓN INTEGRAL DE LA ERMITA DE SAN BLAS,
MADRID**

2. INTERVENCIÓN EN LA ERMITA

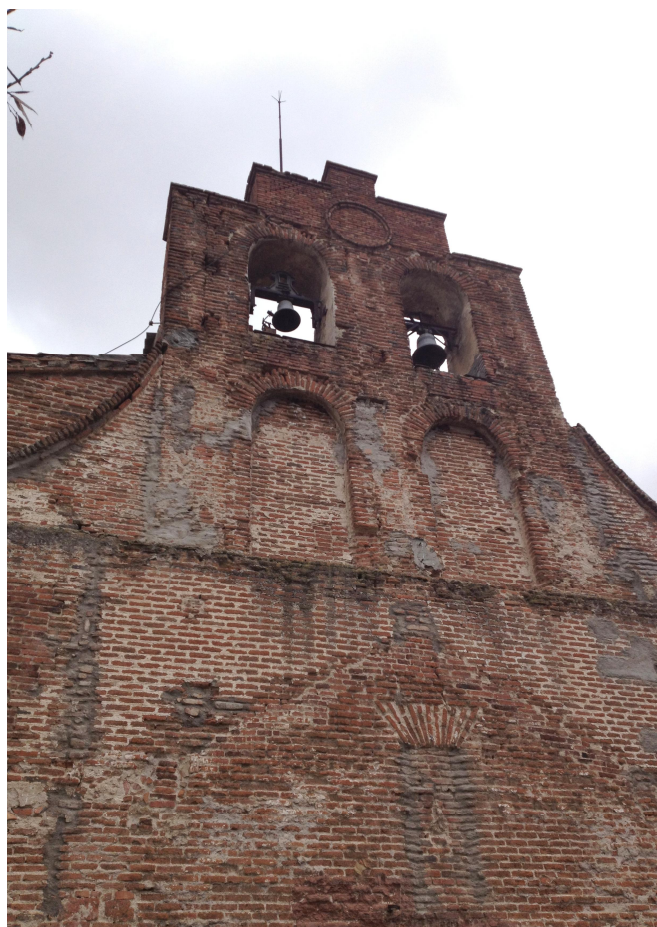
La ermita se encuentra situada en la cima de una pequeña colina ajardinada, si bien presenta construcciones adosadas que esconden su condición de edificación exenta.

Realizada principalmente con aparejo de ladrillo, la cronología de sus fábricas históricas se corresponde con el último tercio del siglo XVII, si bien éstas incorporan restos de una edificación preexistente.

El cuerpo central está constituido por una nave alargada, delimitada al este por un presbiterio de amplio desarrollo, con ábside plano, y al oeste por un coro elevado. Al costado norte de la nave se adosa una secuencia de ámbitos comunicados que albergan varias capillas, el baptisterio y otras dependencias.

También se presenta agregada al cerramiento septentrional del edificio histórico una vivienda de una altura. Por el costado oeste se adosan a la nave un atrio con arquería exterior –parcialmente ocupado en la actualidad por un almacén-, sacristía y despacho parroquial, y un cuerpo con despachos y almacenes.

A los pies del templo existe una espadaña de fábrica de ladrillo con dos huecos campaneros, a la que se superpone en parte un cuerpo de escaleras que da acceso al coro y a las campanas. Bajo el presbiterio –algo elevado respecto del nivel de la nave- existe una cripta que albergó el panteón de la familia patrocinadora. Las cubiertas presentan en general faldones de teja árabe sostenidos por armaduras de madera.
