PLAN ESPECIAL DE INFRAESTRUCTURAS PEI PFOT 330 Y PFOT 602 REFERENTE A LOS TRAMOS EN LA COMUNIDAD DE MADRID DE LA LEAT 220 KV ST YUNQUERA – ST CISNEROS REE Y LA LEAT 220 KV ST TARACENA – ST ALCALÁ II COLECTORA (CUYOS TRAMOS SON COINCIDENTES CON LA LEAT ST YUNQUERA – ST CISNEROS REE), ASÍ COMO LA ST ALCALÁ II COLECTORA Y LA LEAT 220 KV SET ALCALÁ II COLECTORA – ST ALCALÁ REE (ACTUAL ST COMPLUTUM 220 KV).

VERSIÓN INICIAL DEL PLAN: DOCUMENTO PARA APROBACIÓN INICIAL

ANEXO IX. FICHAS DE ACCESOS

TÉRMINOS MUNICIPALES DE SANTORCAZ, LOS SANTOS DE LA HUMOSA Y ALCALÁ DE HENARES.

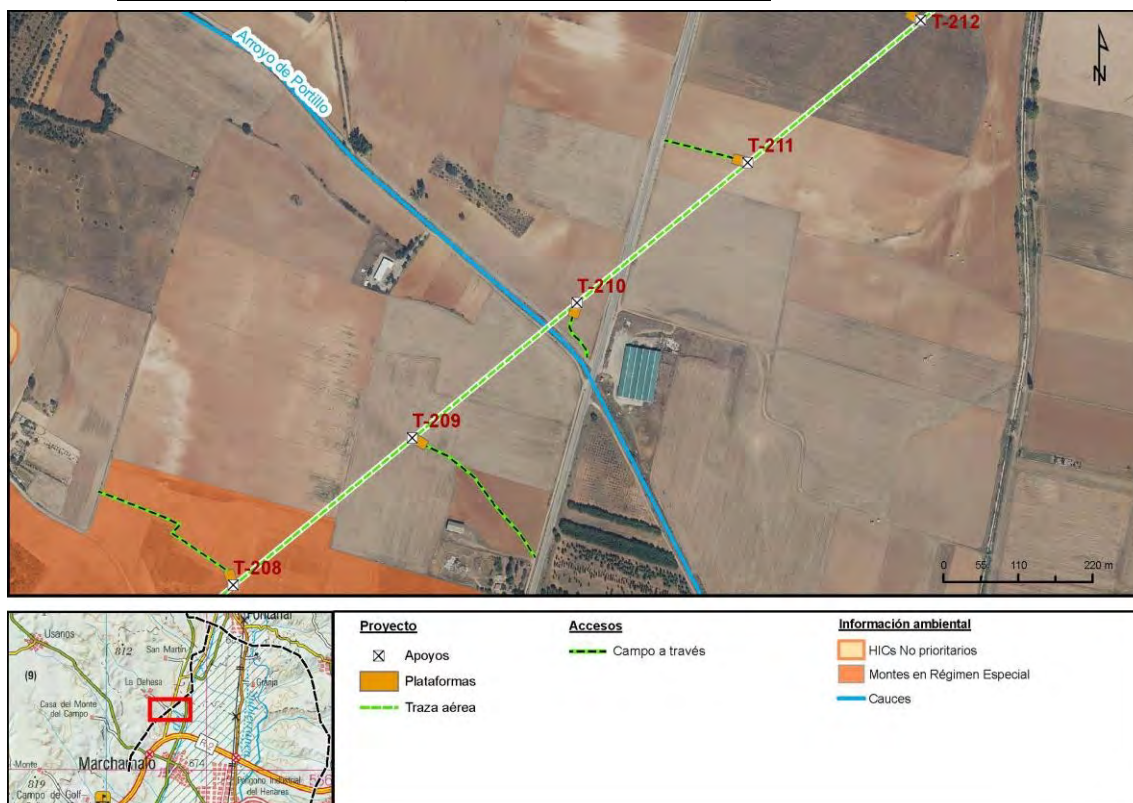
Vista del acceso y la parcela donde se localiza el apoyo T-210

| <p><u>Otros:</u></p> <p>Acceso desde el enlace con camino urbano en Arroyo del Portillo con CM1008.</p> <p>Vano T-210 / T-211 cruza la carretera comarcal CM-1008.</p> |

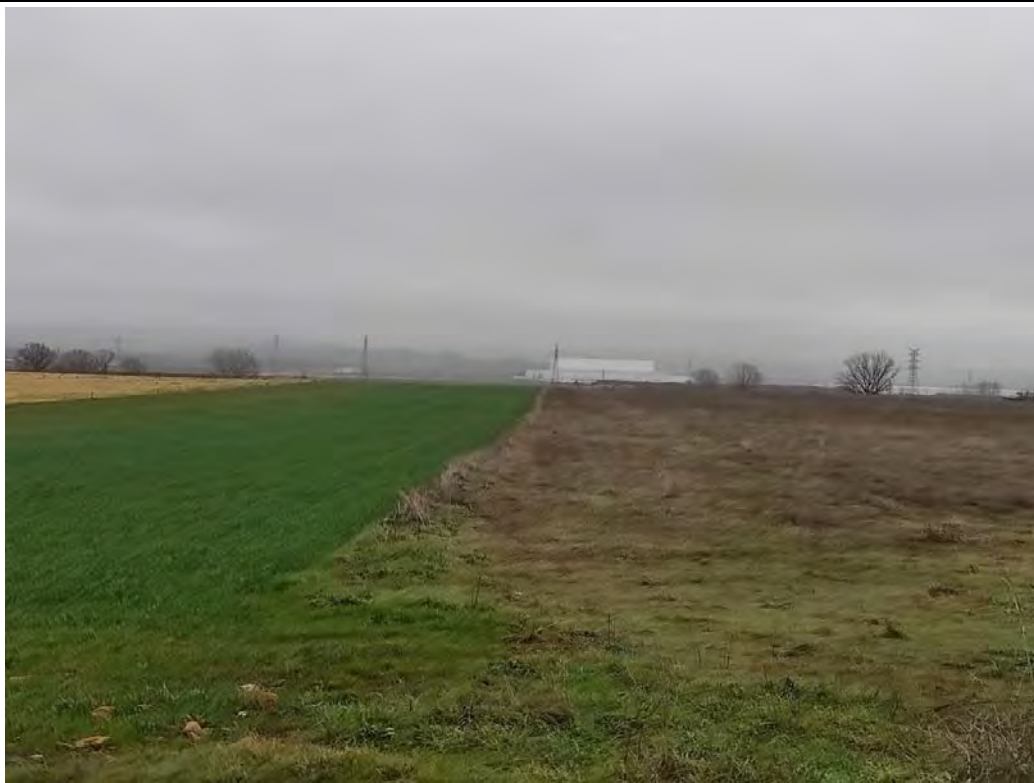
Vista del acceso y la parcela donde se localiza el apoyo T-212

| <p><u>Otros:</u> Cruce del canal del Henares. Acceso desde pk 17 CM1008.</p> |

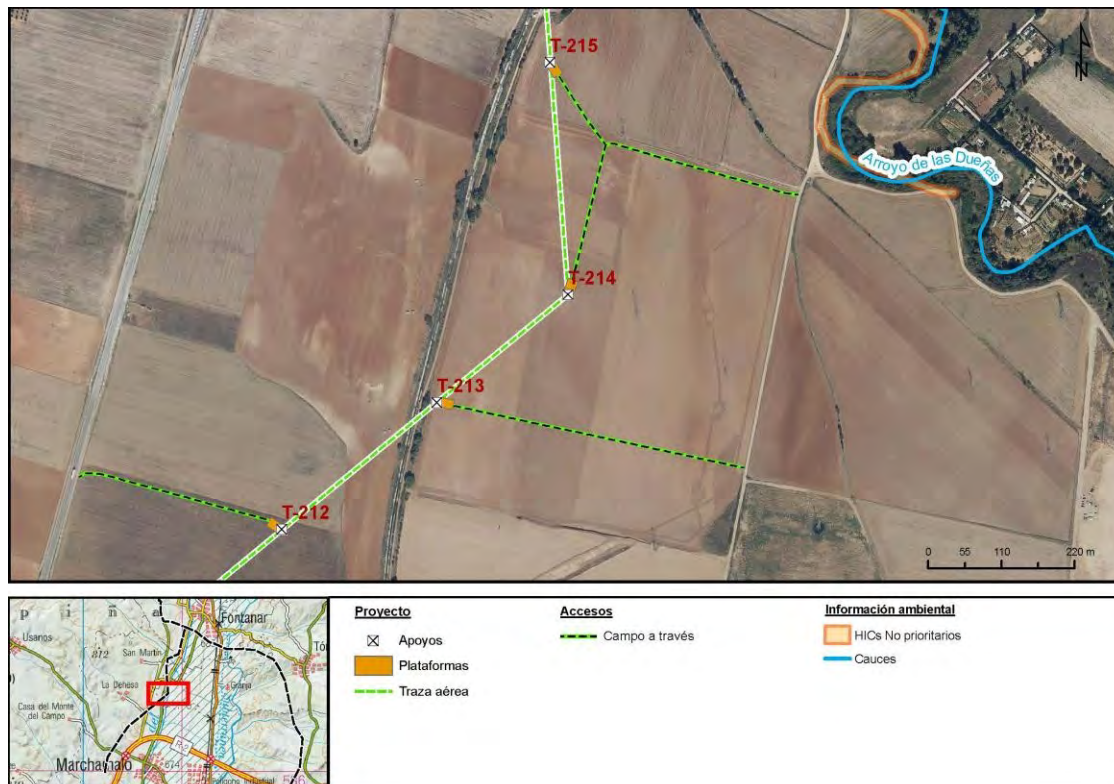
Vista del acceso y la parcela donde se localiza el apoyo T-214

| <p><u>Otros:</u></p> <p>Acceso desde camino.</p> <p>El acceso cruza el gasoducto cod 142916047.</p> |

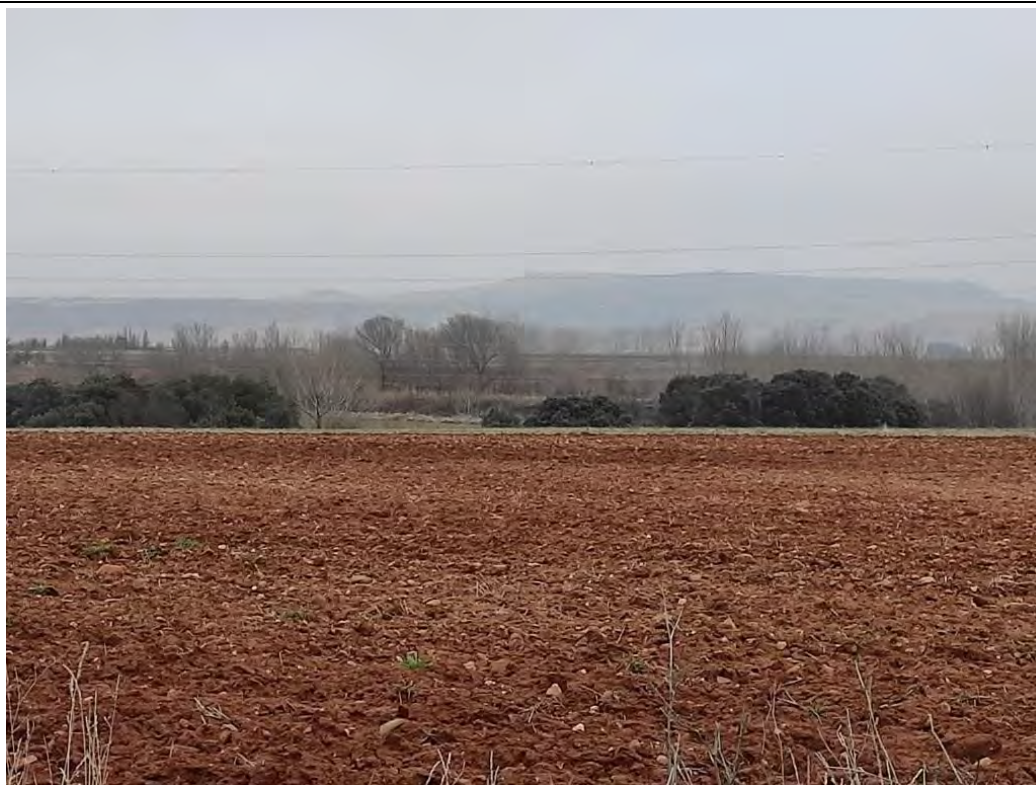
Vista del acceso y la parcela donde se localiza el apoyo T-018

| <p><u>Otros:</u> Acceso desde PK 18+5 CM-1008. El vano T-218 / T-219 cruza el arroyo de las Dueñas</p> |

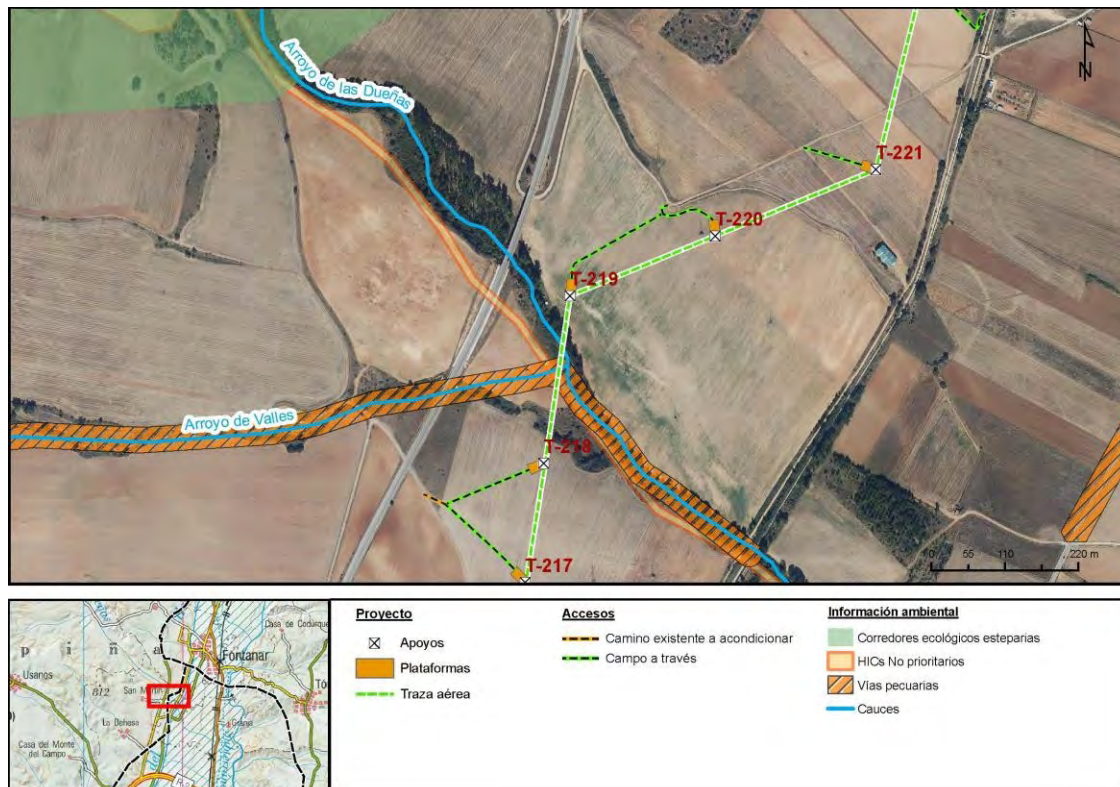
Vista del acceso y la parcela donde se localiza el apoyo T-219

| <p><u>Otros:</u> El vano T-218 / T-219 cruza el arroyo de las Dueñas El vano T-219 / T-220 cruza 2 LEAT</p> |

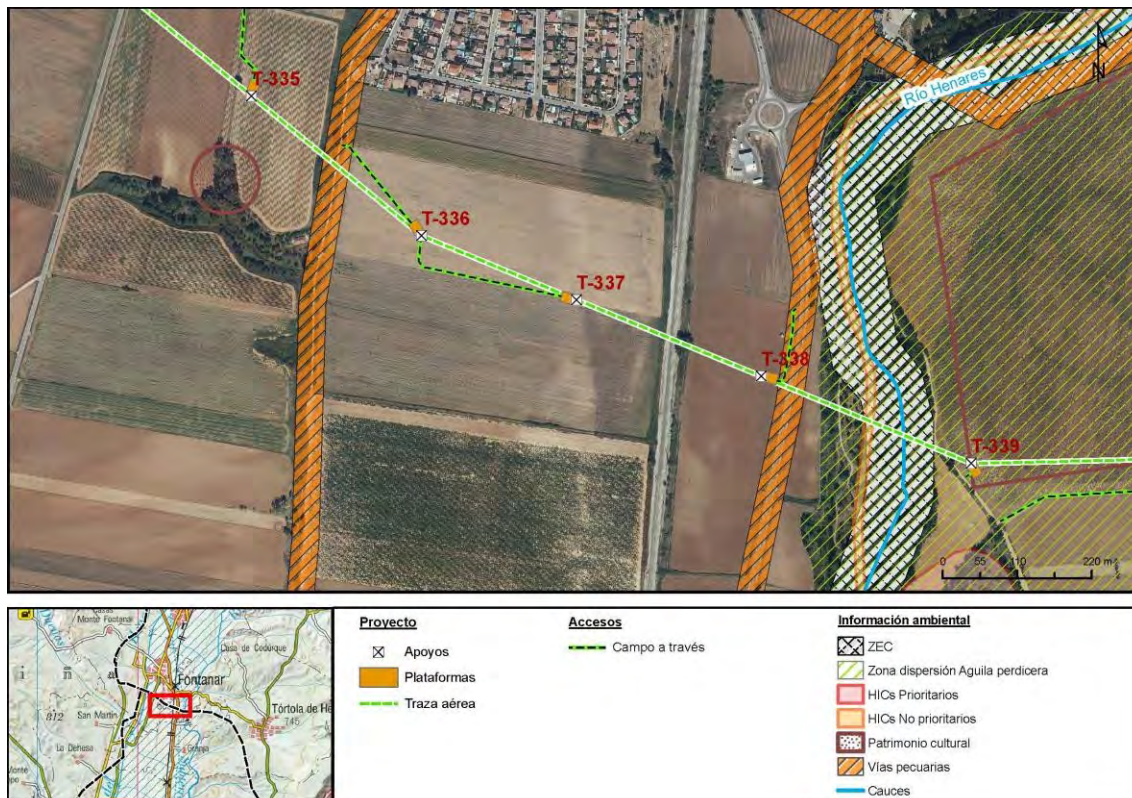
Vista del acceso y la parcela donde se localiza el apoyo T-337

| <p><u>Otros:</u> Acceso desde la plataforma de T-336. Vano T-337 / T-338 cruza la CM-101.</p> |

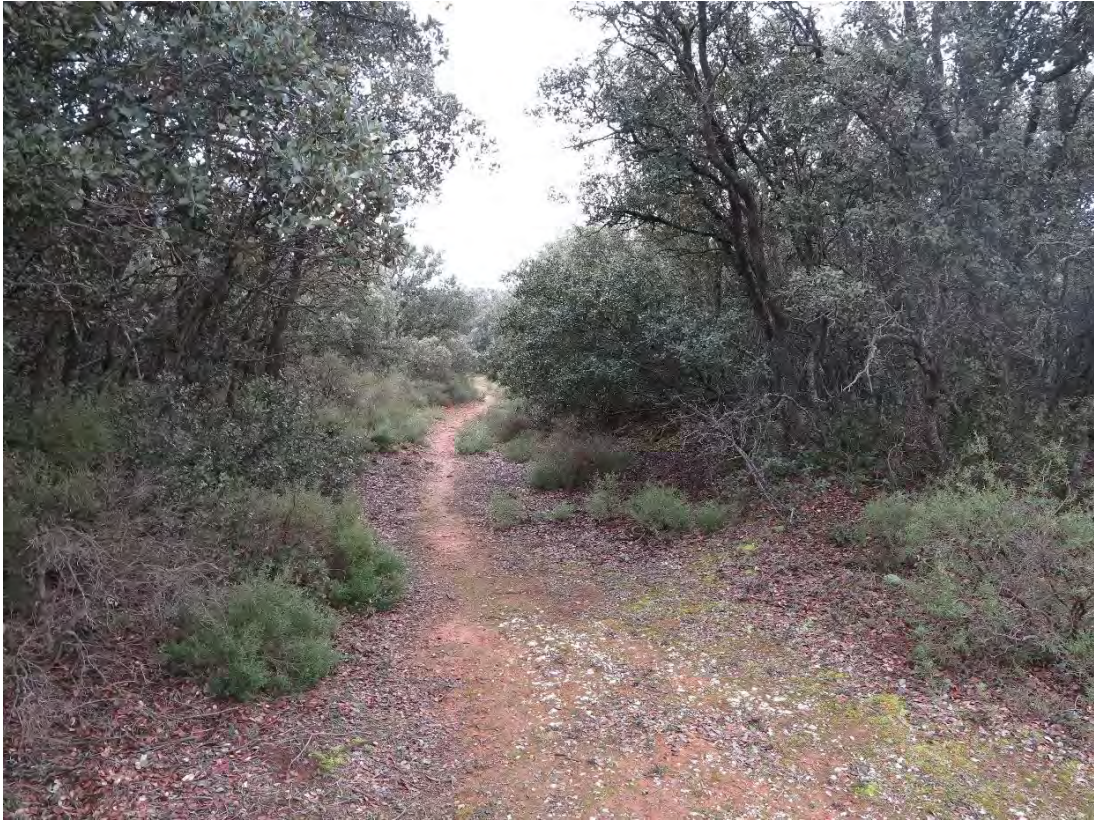
Zona a desbrozar

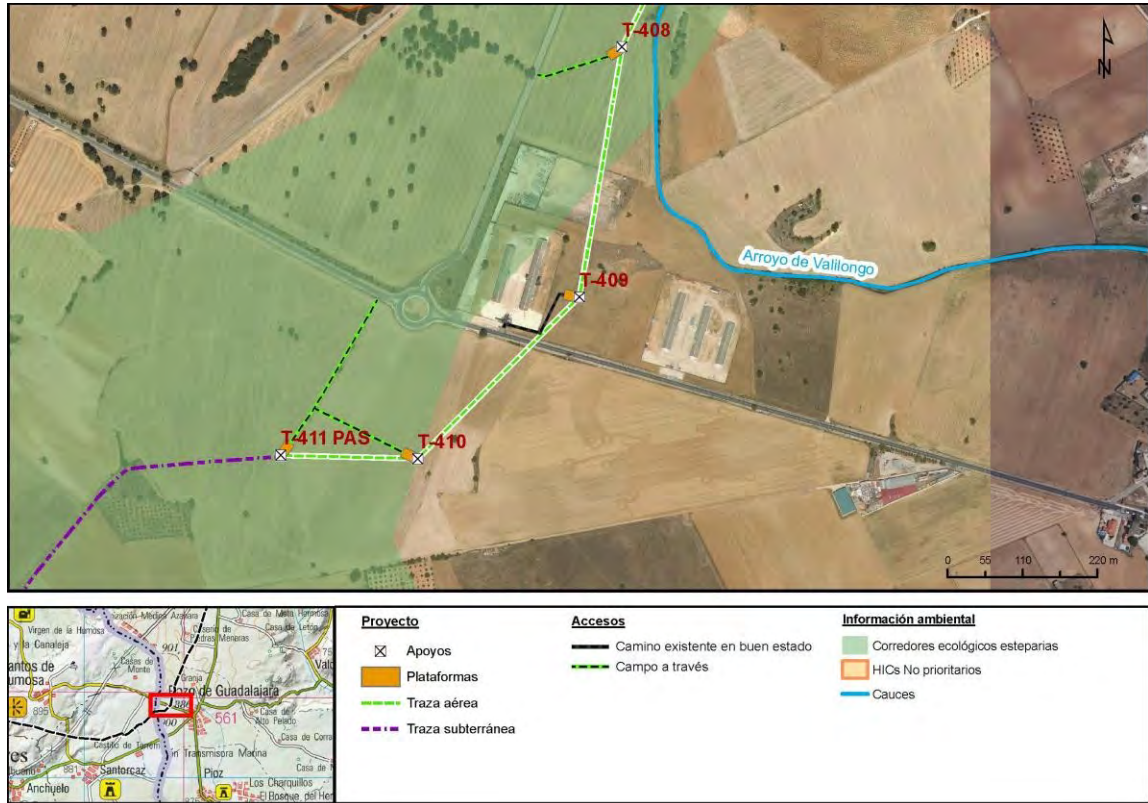
Línea de teléfono y línea eléctrica que cruza el acceso.

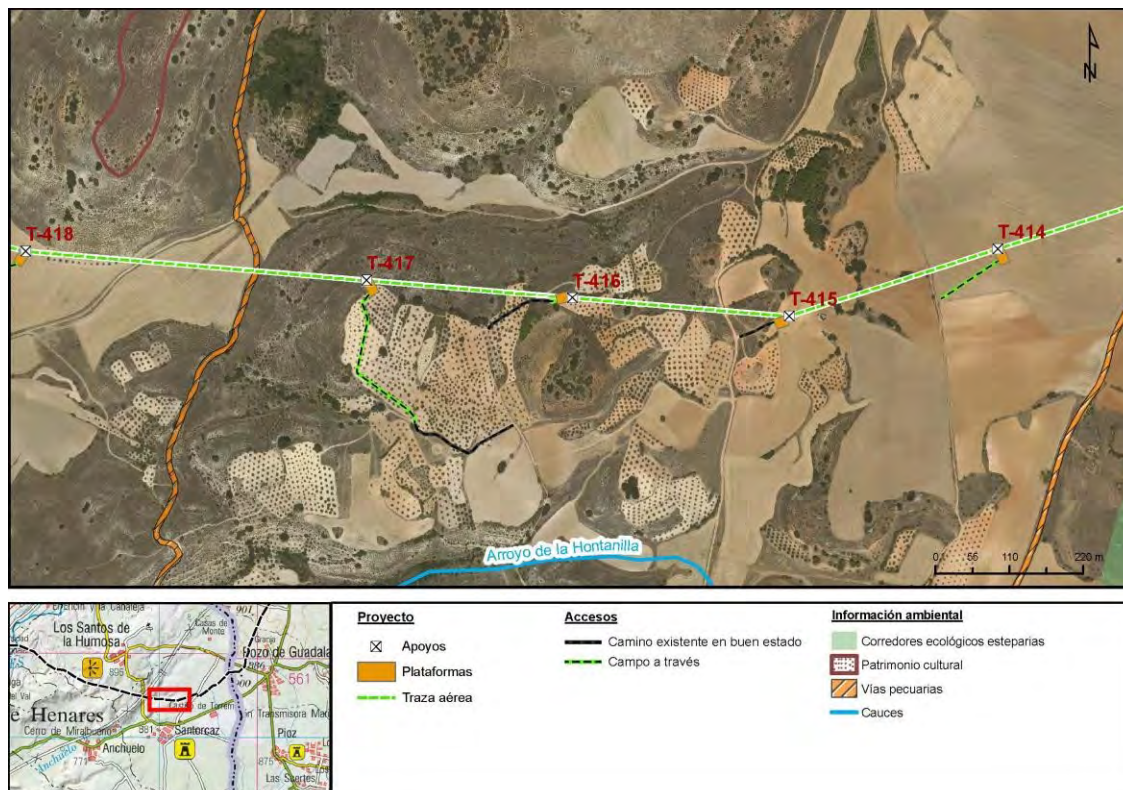
Vegetación afectada por la plataforma y base del apoyo.

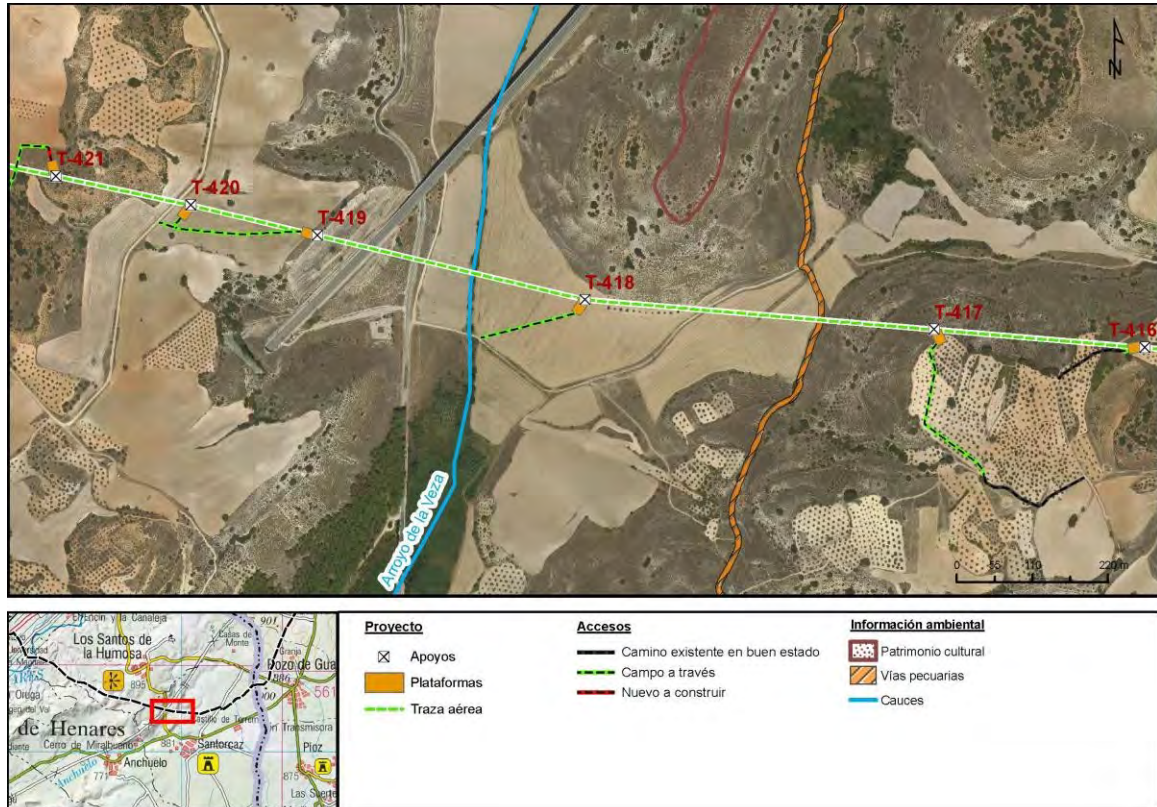
Cruce de línea eléctrica con el acceso.

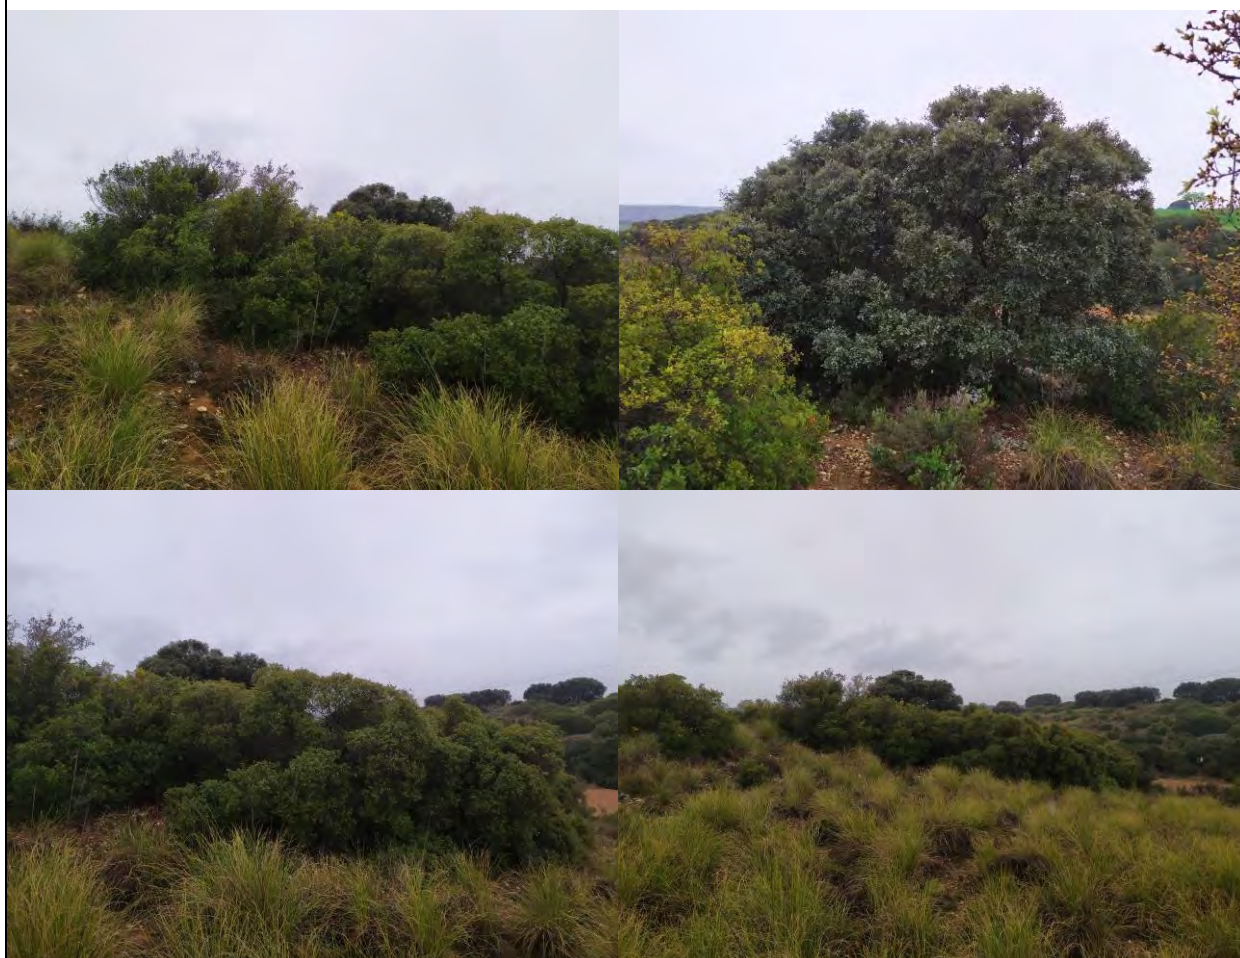
T-421: Vegetación afectada.

| Número de apoyo: | | T-421 | | LEAT Cisneros | |
|--|---|--|--|---|---|
| Características técnicas | | Acceso desde la C. de Manuel de Falla, campo a través de terreno forestal, para luego pasar por un tramo nuevo a construir en una zona de matorrales y formación arbolada, hasta llegar a la base del apoyo. | | | |

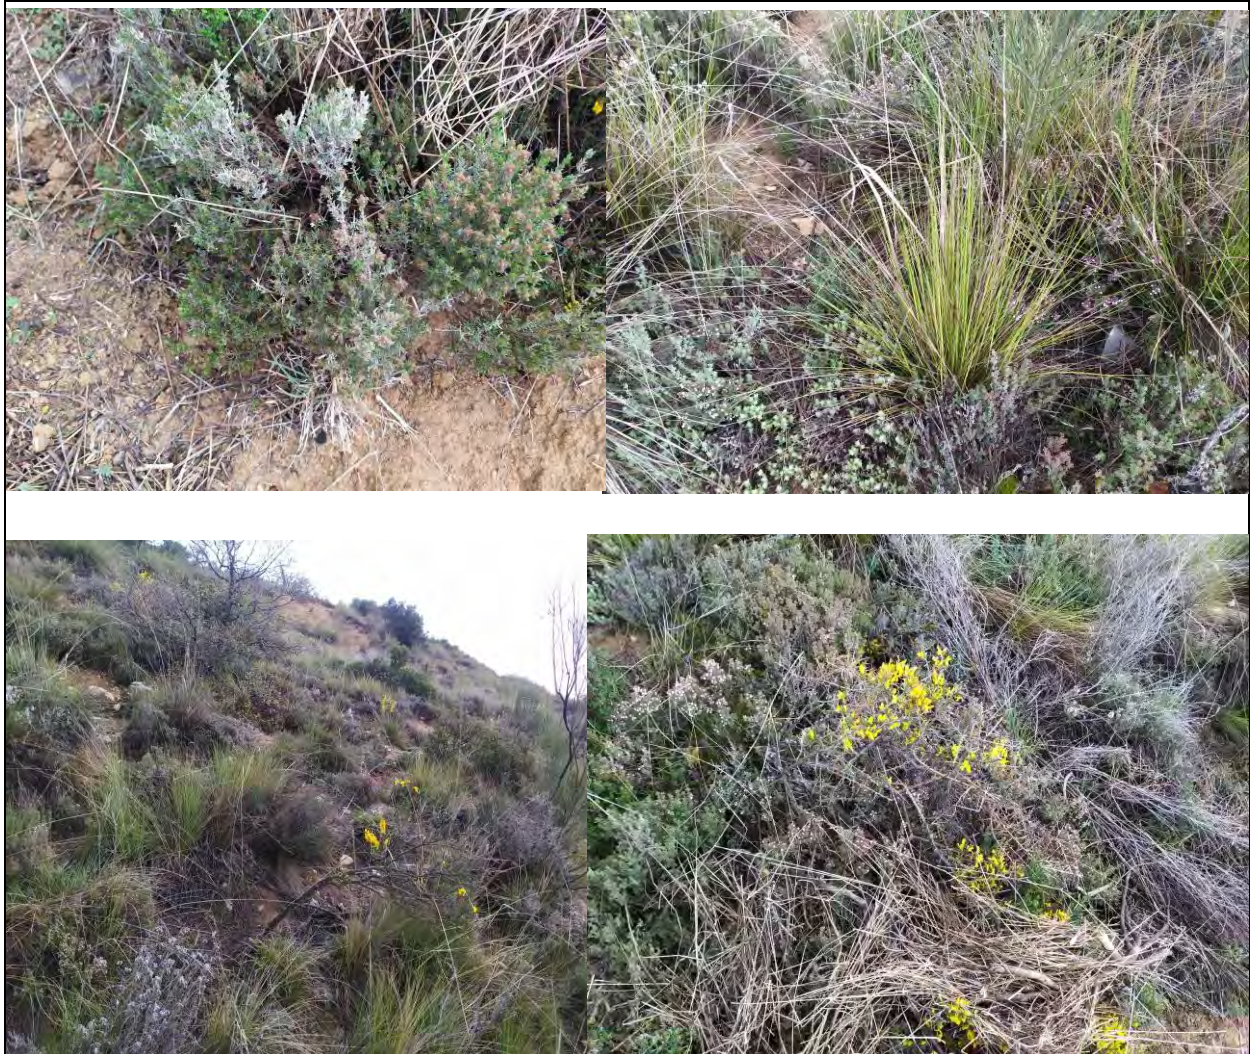
Vegetación afectada
